**UNIVERSIDADE ESTADUAL DO MARANHÃO – UEMA**  
**CAMPUS SÃO BENTO – MA**  
**CURSO SUPERIOR DE TECNOLOGIA EM GESTÃO AMBIENTAL**

**AVALIAÇÃO DA QUALIDADE AMBIENTAL DAS PRAÇAS PÚBLICAS DO  
MUNICÍPIO DE SÃO BENTO – MA**

Trabalho de Conclusão de Curso - artigo -  
apresentado na Universidade Estadual do  
Maranhão como requisito básico para a  
conclusão do Curso Superior de Tecnologia em  
Gestão Ambiental.

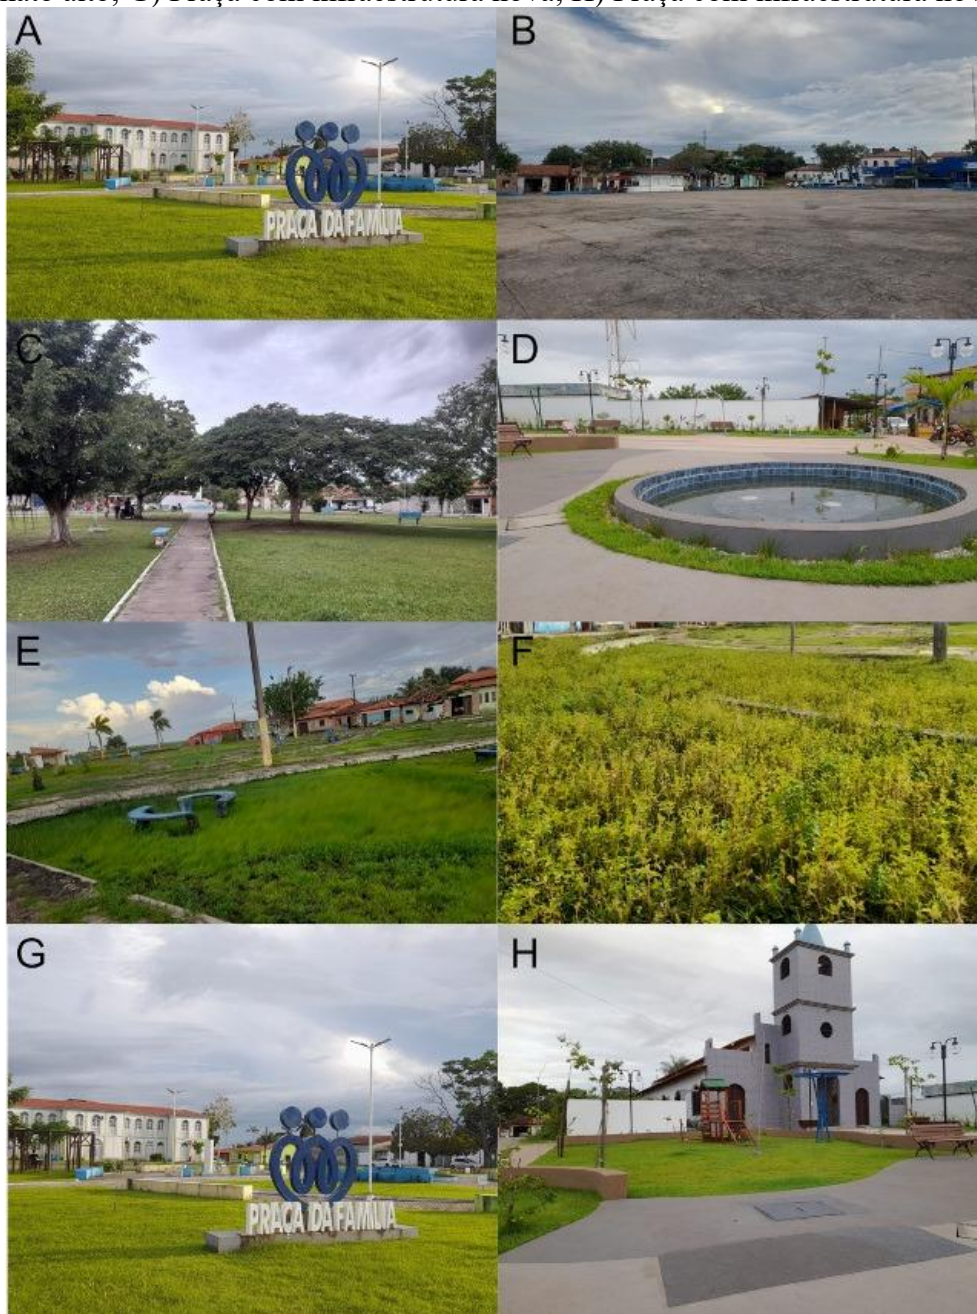
A análise das praças públicas em São Bento demonstrou que esses espaços apresentam diferentes condições estruturais e ambientais. A vegetação é um dos elementos centrais para o bem-estar dos frequentadores, o levantamento mostrou que a maioria das praças apresentou árvores esparsas, e árvores densas. As árvores esparsas fornecem pontos de sombra distribuídos de forma mais aberta, enquanto as árvores densas criam áreas de sombreamento contínuo. Foi observado que, em diversas praças que passaram por reformas recentes, houve remoção de árvores antigas, o que resultou em vegetação jovem e de pequeno porte, ainda incapaz de fornecer sombra adequada. Esse fator explica por que algumas praças reformadas apresentam boa aparência estrutural, mas não garantem o sombreamento adequado, pois as árvores plantadas ainda estão imaturas (Figura anexa 1D). Em contrapartida, algumas praças que ainda

não foram reformadas mantêm árvores de grande porte, que asseguram melhores condições de sombra e conforto térmico aos usuários (Figura anexa 1C). De Oliveira et al. (2013) destacam que, em climas tropicais, o sombreamento é fundamental para o conforto, sendo que árvores de grande porte são mais eficientes na redução da temperatura por bloquearem a radiação solar e liberarem umidade pelas folhas. Alguns autores explicam a importância das árvores nas praças. Jesus; Braga (2005) apontam que a presença e a boa distribuição das áreas verdes são essenciais para manter funções sociais, ecológicas, estéticas e econômicas, reforçando a integração entre a cidade e a natureza. Menezes; Cardoso (2023) ressaltam que as árvores são fundamentais para reduzir gás carbônico, regular a temperatura, liberar oxigênio e ainda contribuir para o embelezamento urbano, trazendo benefícios ambientais e sociais. Dos Anjos et al. (2023) observam que a escassez de arborização, somada ao excesso de superfícies concretadas e escuras, aumenta a absorção e a reflexão de calor nas praças, o que intensifica o desconforto térmico durante o dia. Portanto, observa-se que a presença e a distribuição adequada da vegetação são fatores determinantes para a melhoria das condições ambientais e para o uso mais agradável e funcional das praças pública

Em relação ao solo, predominou a cobertura herbácea, seguida da cobertura impermeável (Figura anexa 1A–B). A cobertura por herbáceas favorecem a infiltração da água da chuva, reduzir enchentes e auxiliar na recarga de aquíferos (Moraes; Santos, 2024). O predomínio de solo impermeável nas praças intensifica o aquecimento das superfícies e aumenta o desconforto térmico nesses espaços (GOMES; Martin, 2017).

**Figura anexa 1:** A) vegetação herbácea; B) superfícies impermeáveis; C) Vegetação arbórea de grande porte; D) Praça sem vegetação arbórea; E) Presença de mato alto; F) Presença de mato alto; G) Praça com infraestrutura nova; H) Praça com infraestrutura nova.

A análise da infraestrutura mostrou que algumas praças estavam conservadas ou com estruturas novas, mas parte delas apresentou danos e até áreas inutilizáveis. Essas praças inutilizáveis apresentavam sinais claros de abandono, com acúmulo de mato, presença de lixo e ausência de frequentadores. Também foi observado que, mesmo entre as praças que ainda são utilizadas, algumas apresentam problemas como pisos rachados e estruturas desgastadas (Figura anexa 2H). A falta de manutenção e a deterioração da infraestrutura podem desmotivar os moradores a frequentar as praças, gerando um ciclo de abandono e degradação. A manutenção constante das praças é essencial para que as melhorias realizadas sejam sustentáveis ao longo do tempo (Souza et al., 2025). A precariedade da infraestrutura tem um impacto direto na redução do uso desses espaços, contribuindo para um ciclo de abandono que compromete a função social das praças. Assim, a implementação de um plano de manutenção contínua é essencial.

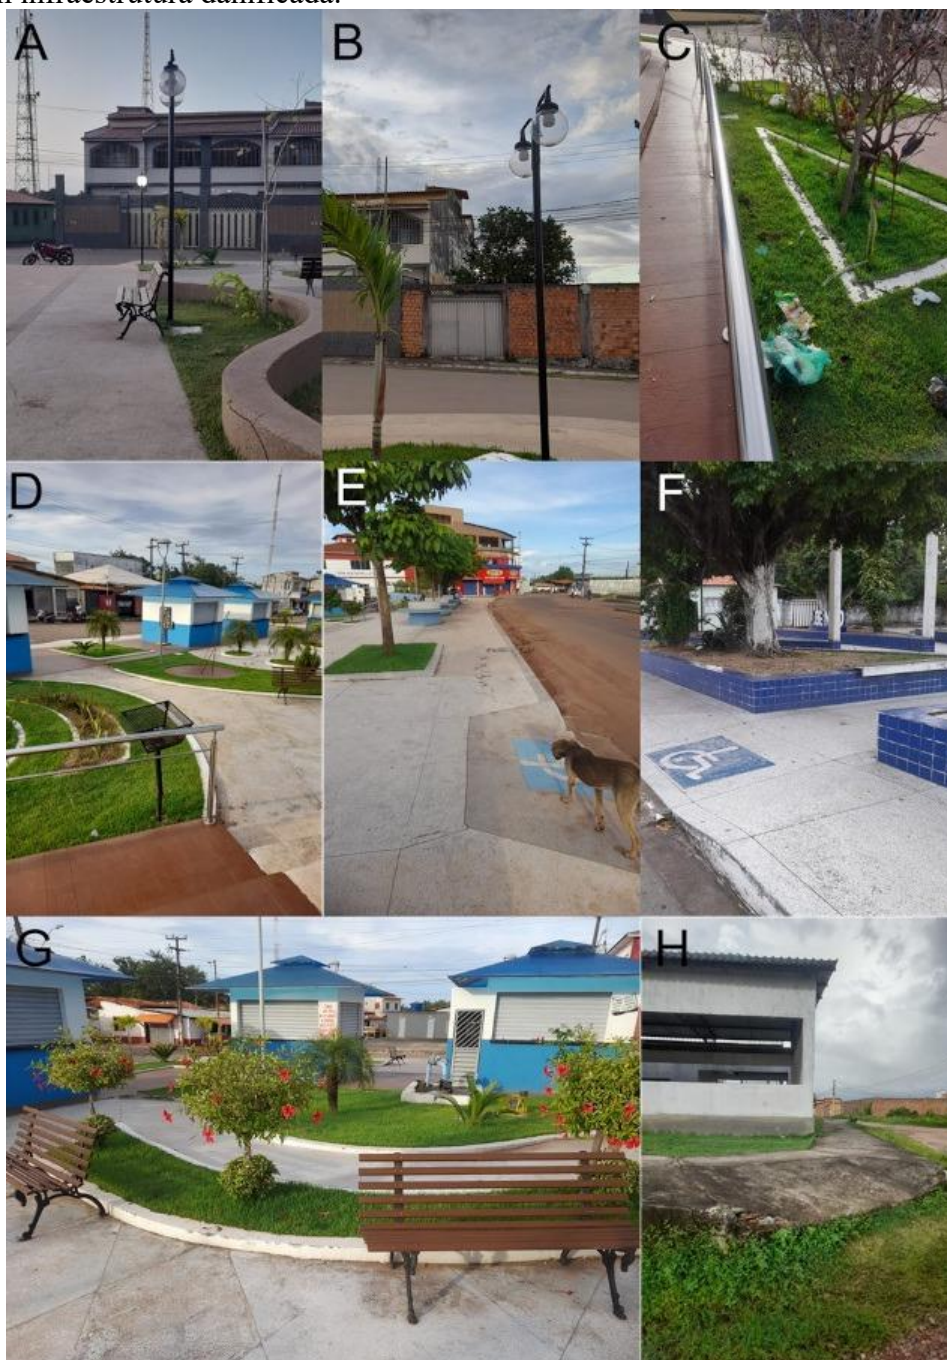
Na questão da iluminação pública, as praças apresentaram iluminação eficiente e algumas com iluminação insuficiente (Figura anexa 2A–B). A iluminação pública desempenha função essencial no espaço urbano, pois possibilita a realização de atividades noturnas, como o

A acessibilidade também se destacou como um ponto crítico. Embora algumas praças apresentem rampas e elementos básicos, nenhuma delas dispõe de piso tátil, bebedouros adaptados ou banheiros acessíveis, apesar de tais recursos serem essenciais para garantir inclusão (Figura anexa 2E–F).

Figura anexa 2: A–B) Iluminação; C) Presença de resíduos sólidos; D) Presença de lixeiras; E–F) Presença de rampas e elementos de acessibilidade; G) Vegetação herbácea-arbustiva; H) Praça com infraestrutura danificada.
