**EFEITOS BIOLÓGICOS DA POLUIÇÃO HÍDRICA DO RIO ITAPECURU NA  
CIDADE DE CAXIAS- MA**

**CAXIAS- MA  
2023**

Monografia apresentada ao colegiado do Curso de Ciências Biológicas Licenciatura, do Centro de Estudos Superiores de Caxias, da Universidade Estadual do Maranhão (CESC/UEMA), como parte dos requisitos para obtenção do grau de Licenciado em Ciências Biológicas.

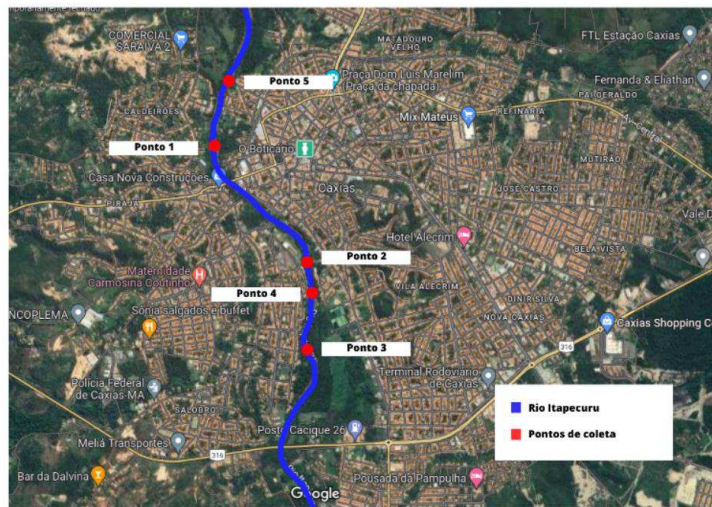
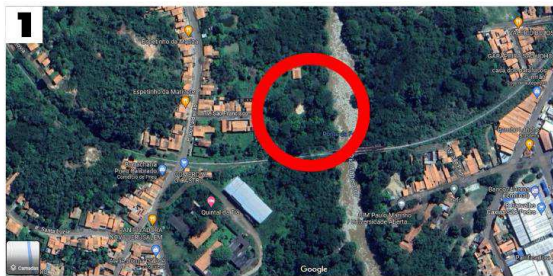
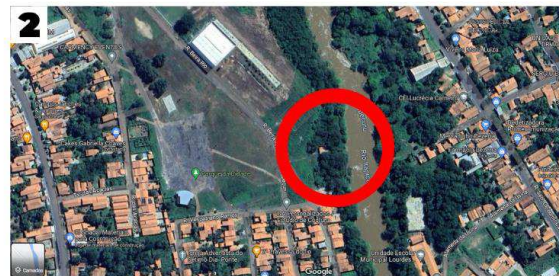
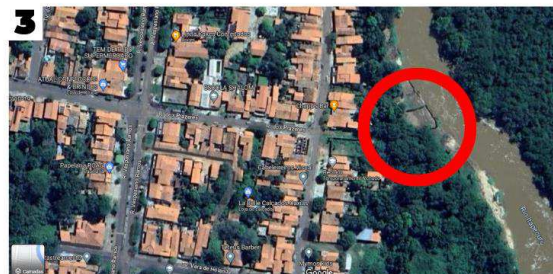
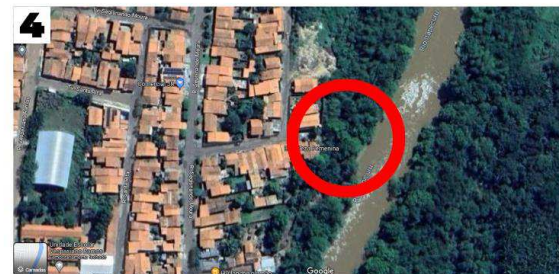
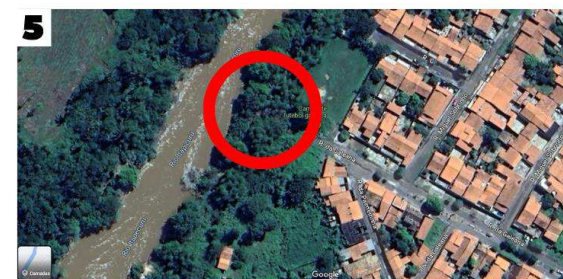
Figura 1: Rio Itapecuru, Caxias- MA

- local: Linha do trem, Caldeirão, Caxias-MA - Ponto 1
- local: Parque da cidade, Cangalheiro, Caxias-MA - Ponto 2
- local: Aluisio azevedo, Ponte, Caxias-MA - Ponte 3
- local: Antes do parque da cidade, Ponte, Caxias-MA - Ponto 4
- local: Instituto histórico de caxias, Galiana, Caxias-MA - Ponte 5

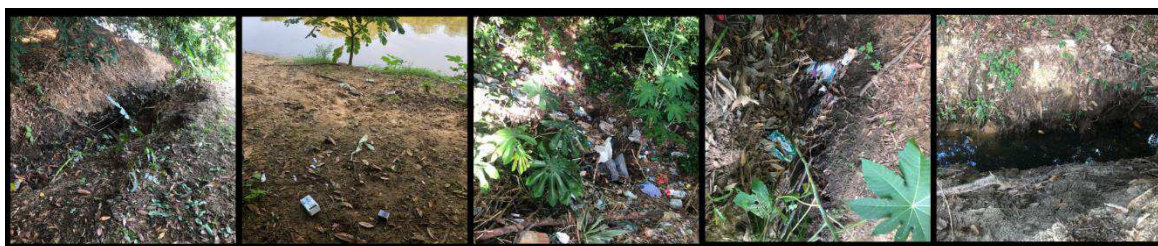
Foi observado um alto índice de ação antrópica na maioria dos pontos de coletas de água no rio Itapecuru (Figura 2), como perda da mata ciliar, lixo, escoamento de esgotos, dejetos de animais. Segundo Silva e Conceição (2011) um dos fatores que levam ao desmatamento da mata ciliar no rio Itapecuru relaciona-se com o crescimento urbano e consequente lançamento em seus afluentes de resíduos sólidos sem terem passado por nenhuma etapa de tratamento.

**Figura 2:** Resíduos e esgotos próximos as margens do Rio Itapecuru

O inadequado descarte dos resíduos nesse ecossistema afeta diretamente a qualidade da água e contribui, também, para os grandes riscos à saúde da população, principalmente para o aparecimento das principais bactérias presentes na água, dentre as principais estão os coliformes totais, coliformes fecais, *Escherichia coli* e até mesmo fungos.

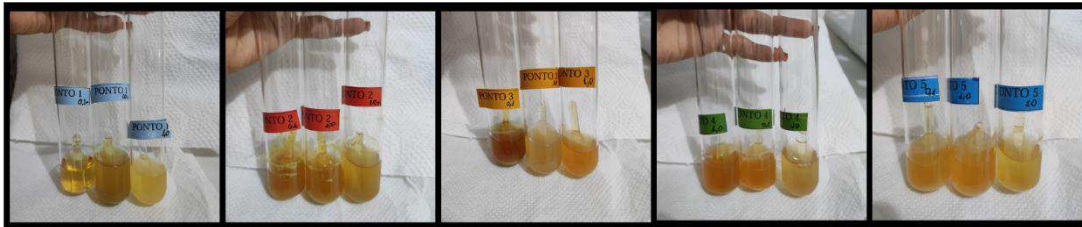
a 35 °C a 45 °C. Em todos os testes, sejam eles presuntivos ou testes confirmativos, houve presença de massa celular, além de alteração no odor e coloração da água, deixando-as turvas, como apresentada na Figura 4.

**Figura 4:** Amostras de água com a formação do gás

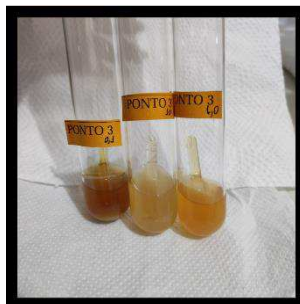
É possível observar, nas imagens abaixo, que houve uma mudança significativa na cor, na textura, e na formação de massa celular da solução (Figuras 5 e 6). Dessa forma, isso implica na comprovação da formação do gás nos tubos, apesar de serem amostras distintas, respectivamente dos pontos 2 e 3.

**Figura 5:** Mudança na coloração

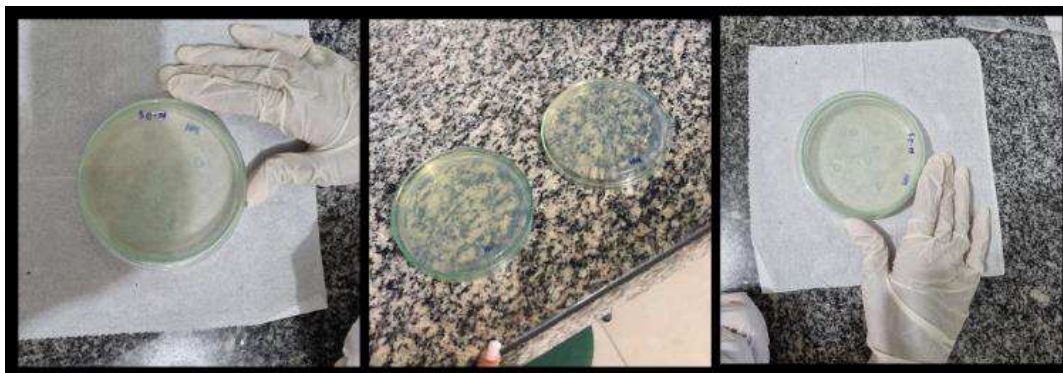
Nas cinco amostras de água, foram identificados microrganismos através do meio de cultura contendo o Ágar Mueller Hilton, como está sendo apresentado na Figura 8.

**Figura 8** Placas de petri minutos após a colocação das amostras nos poços

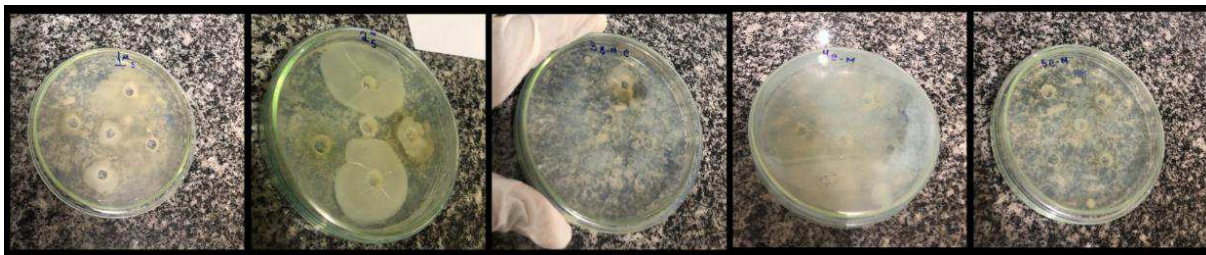
Em todas as amostras de águas coletadas, e isoladas por 24 horas, houve um crescimento considerável de microrganismos (bactérias e fungos). Apesar de não serem perceptíveis a olho nu, na identificação desses microrganismos observa-se nitidamente a

formação de algumas colônias (Figura 9).

**Figura 9:** Placas de petri 24 horas após a colocação das amostras de água nos poços

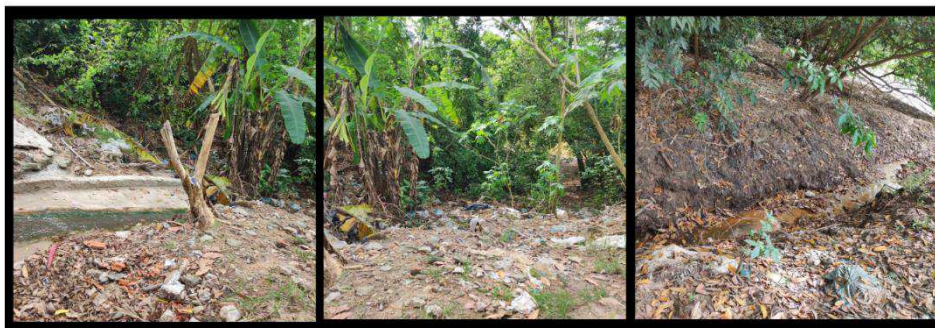
Nos períodos de coleta de água, foi observada no entorno dos pontos a ação antrópica, especificamente nos pontos 4, onde foi percebido um crescente aumento em relação à poluição do solo (Figura 12). Nos pontos 1, 2, 3 e 5 foi observado uma menor degradação ambiental. Como causador de todo o impacto ambiental foi perceptível a ação do homem, devido ao despejo dos mais variados resíduos sólidos, principalmente o doméstico.

Ao analisar a poluição nas margens do rio Itapecuru, o ponto 4 citado foi o que mais se destacou na poluição do solo, considerando a disposição de várias latas de cerveja, sacos plásticos, restos de bacias quebradas, cacos de vidros, entre outras coisas. Tendo em mente que esses componentes demoram milhares de anos para se decompor, coloca-se em pauta a proliferação de pestes causadores de doenças.

**Figura 12.** Disposição de resíduos ponto 4.

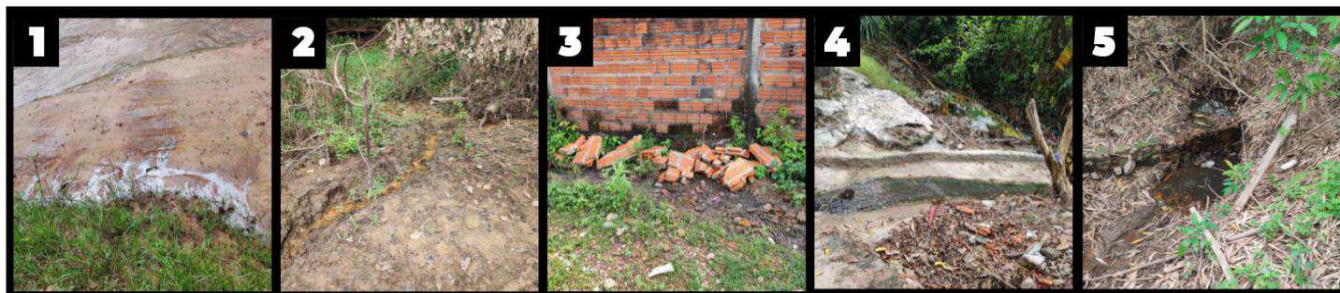
**Figura 13.** Esgoto exposto nos pontos de coleta 1 e 5, sendo despejado no Rio Itapecuru

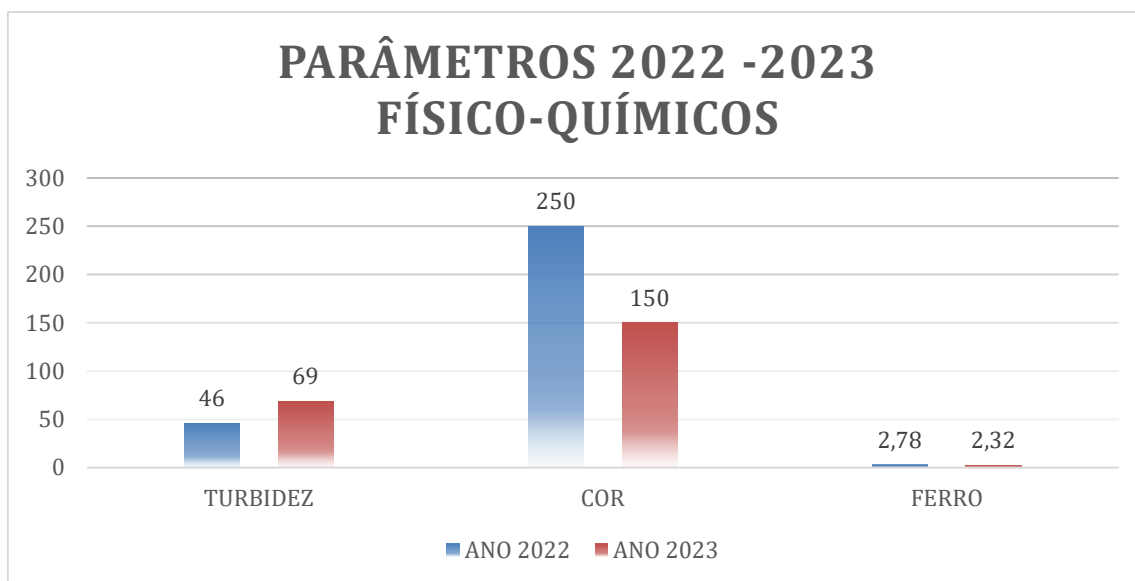
**Tabela 5 - Média dos Parâmetros Físico-Químicos nos anos de 2022 e 2023**

Média dos Parâmetros Físico-Químicos nos anos de 2022 e 2023 Fonte: Laboratório de físico-química do SAAE (Serviço Autônomo de Água e Esgoto) (2023).

A média dos parâmetros apresentados nos anos de 2022 e 2023 mostra que os resultados tiveram mudanças significativas em todas os parâmetros analisados, visto que no período chuvoso apresentaram-se valores inferiores ao período intermediário, talvez porque o volume de água estivesse maior, o que pode ter interferido nas alterações dos parâmetros. Isso, de certa forma, justifica também o surgimento de parâmetros novos, como a amônia, alumínio, nitrato e fenol, mesmo que estes não tenham ultrapassado o valor estabelecido. Contudo, se estes mesmos metais estiverem em excesso, eles podem alterar as atividades vitais dos organismos (PATRA *et al.* 2004).
