UNIVERSIDADE ESTADUAL DO MARANHÃO
CAMPUS BACABAL
DEPARTAMENTO DE CIÊNCIAS EXATAS E NATURAIS
CURSO DE ENGENHARIA CIVIL BACHARELADO

**COMPORTAMENTO DA ALVENARIA ESTRUTURAL EM SITUAÇÕES DE
INCÊNDIO: REVISÃO BIBLIOGRÁFICA**

Trabalho de Conclusão de Curso apresentado ao Curso de Engenharia Civil da Universidade Estadual do Maranhão, *Campus* Bacabal, como requisito para a obtenção do título de Bacharel em Engenharia Civil.

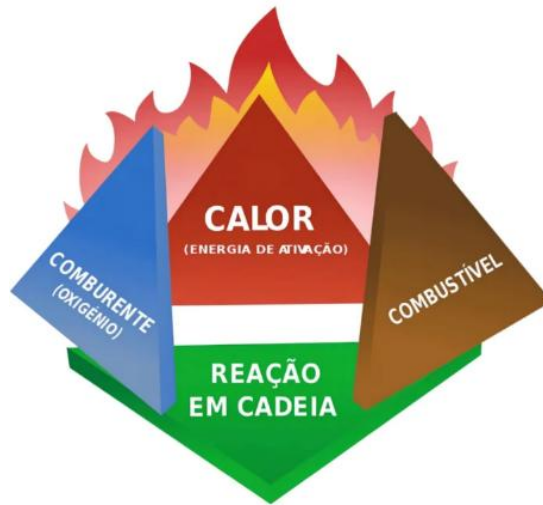
Figura 4 - Tetraedro do Fogo

Por um longo período, o fenômeno da combustão era explicado por meio do modelo do triângulo do fogo, que era formado por três elementos: o calor, o combustível e o comburente (oxigênio do ar). No entanto, o modelo mais corretamente utilizado na atualidade é o tetraedro do fogo, que adiciona um quarto elemento que é indispensável para o acontecimento de um incêndio: a reação em cadeia (Pollum, 2016), representado na Figura 4 a seguir:

Com base nesse conceito do tetraedro, as estratégias para o combate de um incêndio fundamentam-se na interrupção de um ou mais dos quatro elementos constituintes. Assim, os métodos de combate podem ser classificados como:

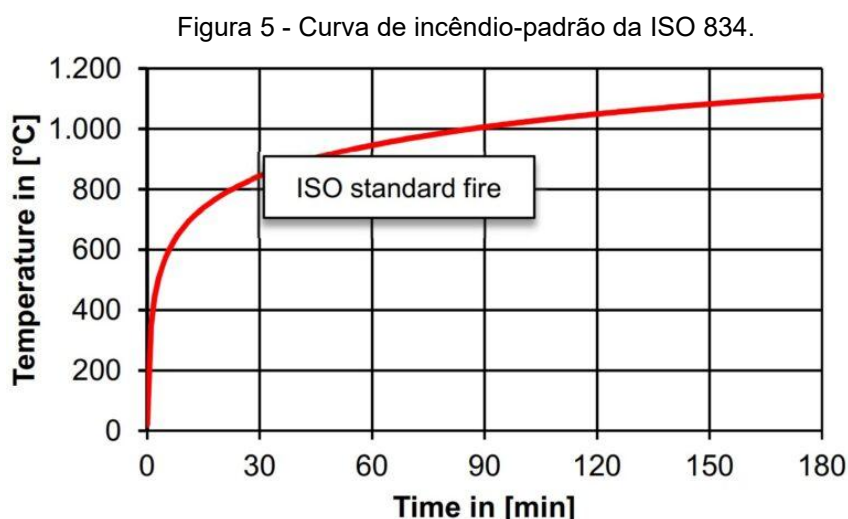
A curva de incêndio-padrão, também conhecida como curva de incêndio nominal, é um modelo térmico comumente utilizado para dimensionamento e análise experimental de elementos estruturais em situação de fogo. Ela determina que a temperatura dos gases no interior do compartimento em chamas evolua temporalmente de acordo com curvas predefinidas por normas técnicas, como a ISO-834. Na falta de dados específicos de simulações realísticas ou de cenários de incêndios naturais, essas curvas padronizadas são adotadas como a função temperatura-tempo, que define a atmosfera do ambiente sob efeito térmico (Costa & Silva, 2006). A seguir, na Figura 5, é possível observar sobre o comportamento da curva de incêndio padrão da ISO 834.

As curvas-padrão de incêndio, que mostram apenas um ramo de aquecimento (Figura 5), indicam um crescimento constante da temperatura ao longo do tempo. Esse tipo de modelagem simplificada não considera aspectos essenciais do cenário de um incêndio real, como a carga de incêndio específica, o nível de ventilação dos compartimentos ou as características térmicas dos materiais que o cercam.

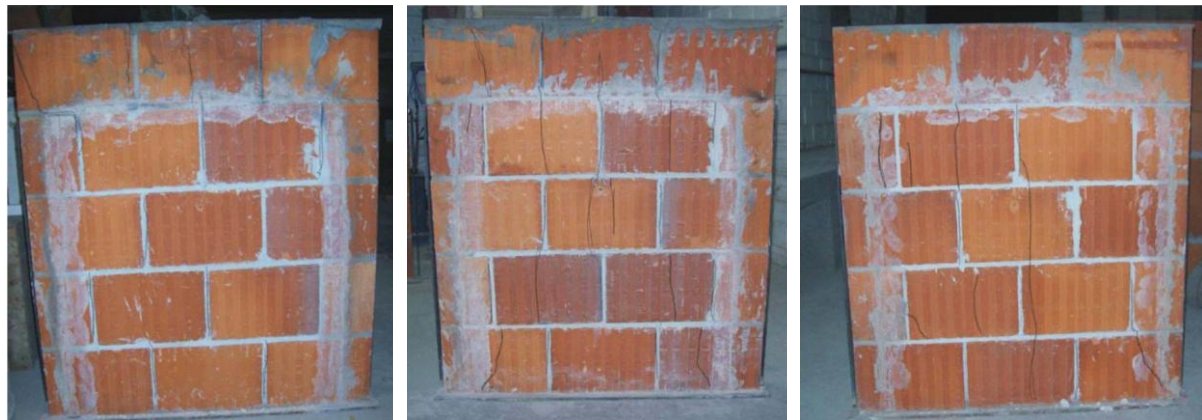
Rigão (2012), em um experimento, submeteu paredes de alvenaria cerâmica a ensaios térmicos simulando incêndios, expondo-as a temperaturas de 400°C a 900°C, durante cerca de seis horas, simulando o comportamento dos materiais para que fosse feita uma avaliação pós-queima. Os resultados indicaram uma fissuração vertical nos blocos cerâmicos, porém, os mesmos mantiveram uma significativa resistência residual. Já as argamassas apresentaram comportamento distinto: na temperatura de 400°C, preservaram de 39% a 56,6% de sua resistência original, enquanto após exposição a 900°C não foi registrada resistência residual relevante. Na Figura 8 é possível observar as fissuras resultantes das paredes no ensaio.

Figura 8 - Fissuras formadas pelo aquecimento das paredes durante o ensaio.

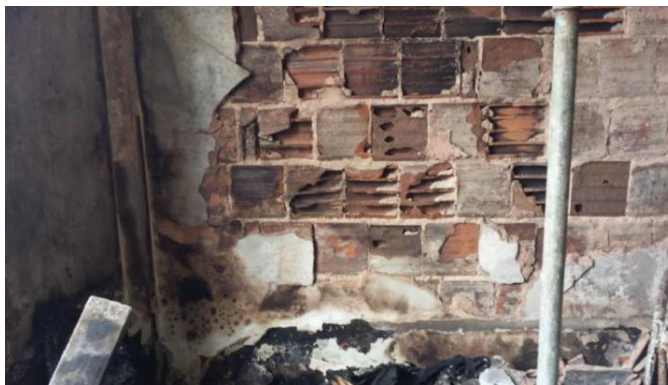
Em um estudo de caso sobre um incêndio em um edifício residencial de doze pavimentos localizado em Recife (PE), Oliveira (2014) descreve uma construção que utilizava alvenaria de blocos cerâmicos com revestimento de chapisco e reboco. De acordo com laudos periciais (ICPE, 2014; CBMPE, 2014), o fogo iniciou-se por curto-circuito no chuveiro elétrico do banheiro, propagando-se para o quarto através de um guarda-roupa e da porta que separava os ambientes. As paredes mais próximas dos móveis como a da cama, sofreram uma degradação térmica mais acentuada: o calor

vaporizou a água livre da argamassa, gerando uma pressão interna que, intensificada pela água do combate ao incêndio, causou o destacamento do revestimento e danificou as superfícies externas dos blocos, como mostra a Figura 10.

Figura 10 - Parede externa com os danos em sua superfície

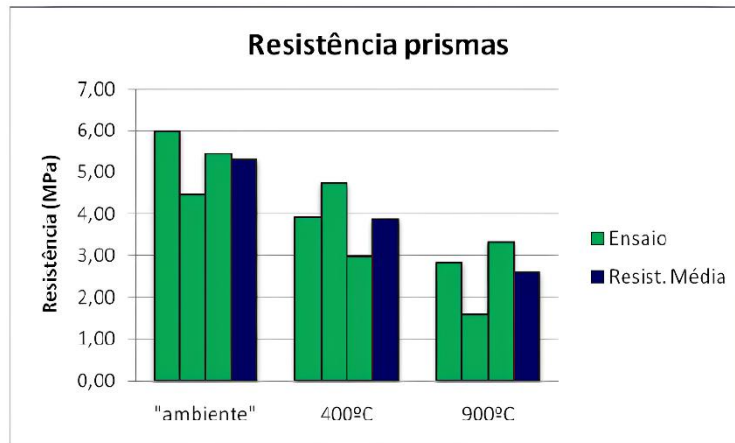
O principal critério para avaliar a segurança pós-incêndio é a resistência residual, que é definida como a capacidade de carga remanescente do elemento após o resfriamento. Estudos como o de Rigão (2012), demonstram que essa resistência é altamente variável, dependendo de fatores como o tipo de material e a condição de exposição ao fogo. Em sua pesquisa, por exemplo, enquanto prismas de alvenaria cerâmica aquecidos a 900°C mantiveram em média 48,7% de sua resistência original, as argamassas estruturais sob as mesmas condições, perdem praticamente toda sua capacidade resistente. As Figuras 11 e 12 mostram os quantitativos da degradação mecânica do prisma e as consequências do aquecimento da argamassa estrutural, respectivamente.

Figura 11 - Gráfico que mostra a resistência à compressão dos prismas expostos a altas temperaturas.

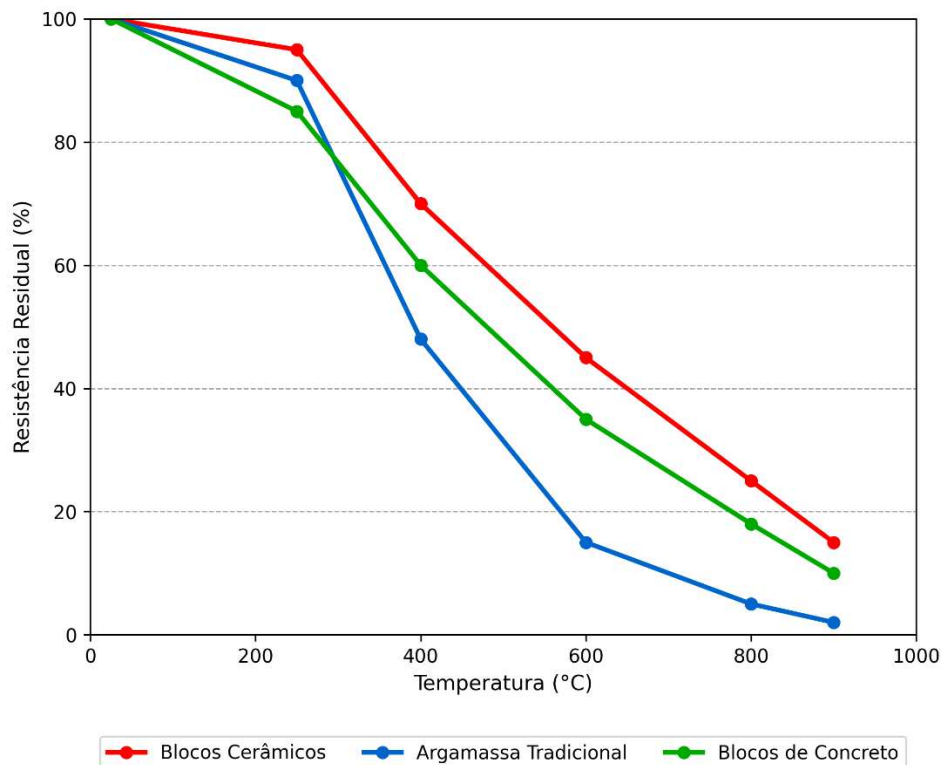
O Gráfico 1 ilustra a perda progressiva de resistência residual em função da temperatura, evidenciando a maior sensibilidade térmica da argamassa em comparação com os blocos cerâmicos e de concreto.

Gráfico 1 - Variação da resistência residual de componentes da alvenaria em função da temperatura.
