**ANÁLISE DA ARBORIZAÇÃO DO TRECHO REVITALIZADO DA AVENIDA  
DOS HOLANDESES, NOS MUNICÍPIOS DE SÃO LUÍS E SÃO JOSÉ DE  
RIBAMAR-MA**

Trabalho de Conclusão de Curso apresentado a  
Universidade Estadual do Maranhão – UEMA e ao  
Centro de Ciências Agrárias no Curso de Engenharia  
Agrônômica, como requisito para obtenção do grau de  
Engenheira agrônômica.

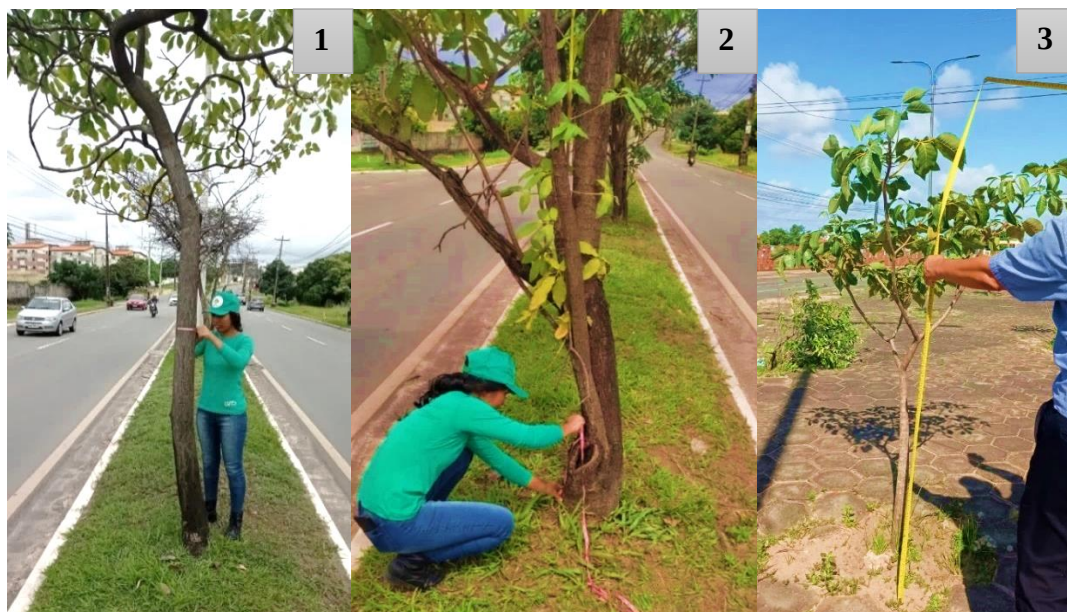
As medições da altura total dos indivíduos amostrados foram feitas pelo método da superposição de ângulos. Para medir a circunferência à altura do peito (1,30 m do solo) foi utilizada fita métrica, assim como para obter a altura do fuste (Figura 2).

**Figura 2** – Medição da circunferência na altura do peito (1), altura fuste (2), altura do total (3) de indivíduos amostrados no canteiro central da avenida dos Holandeses, 2023.

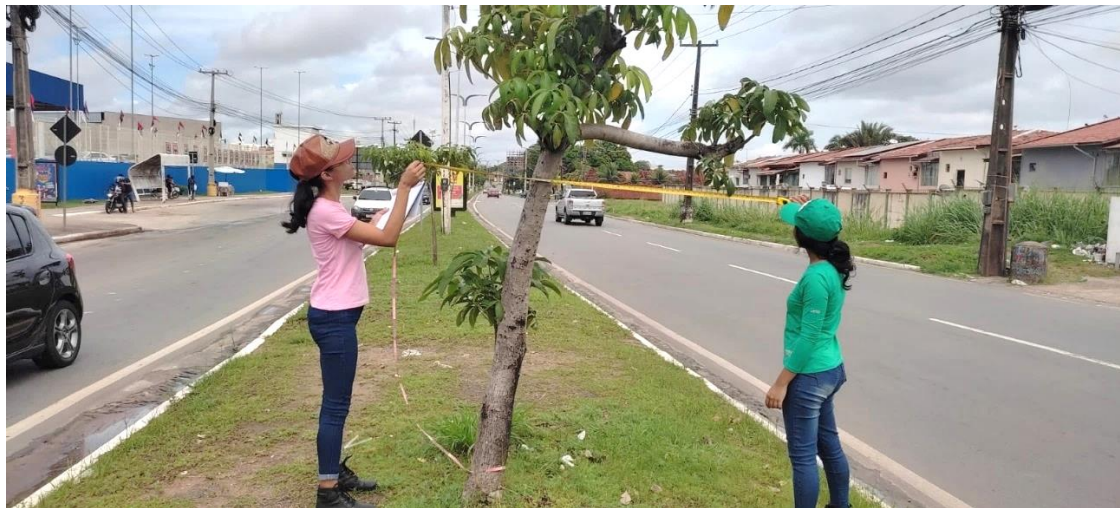
Para a medição do diâmetro da copa, com auxílio de fita métrica linear, considerando as medidas Norte-Sul e Leste-Oeste das copas para obtenção do diâmetro médio do porte arbóreo, classificando-o em copa de pequeno porte (até 3 m), médio porte (entre 3m até 7m) e grande porte (maior que 7m) (Figura 3).

**Figura 3** – Medição transversal e longitudinal das copas dos indivíduos amostrados no canteiro central da Avenida dos Holandeses, São Luís – MA.

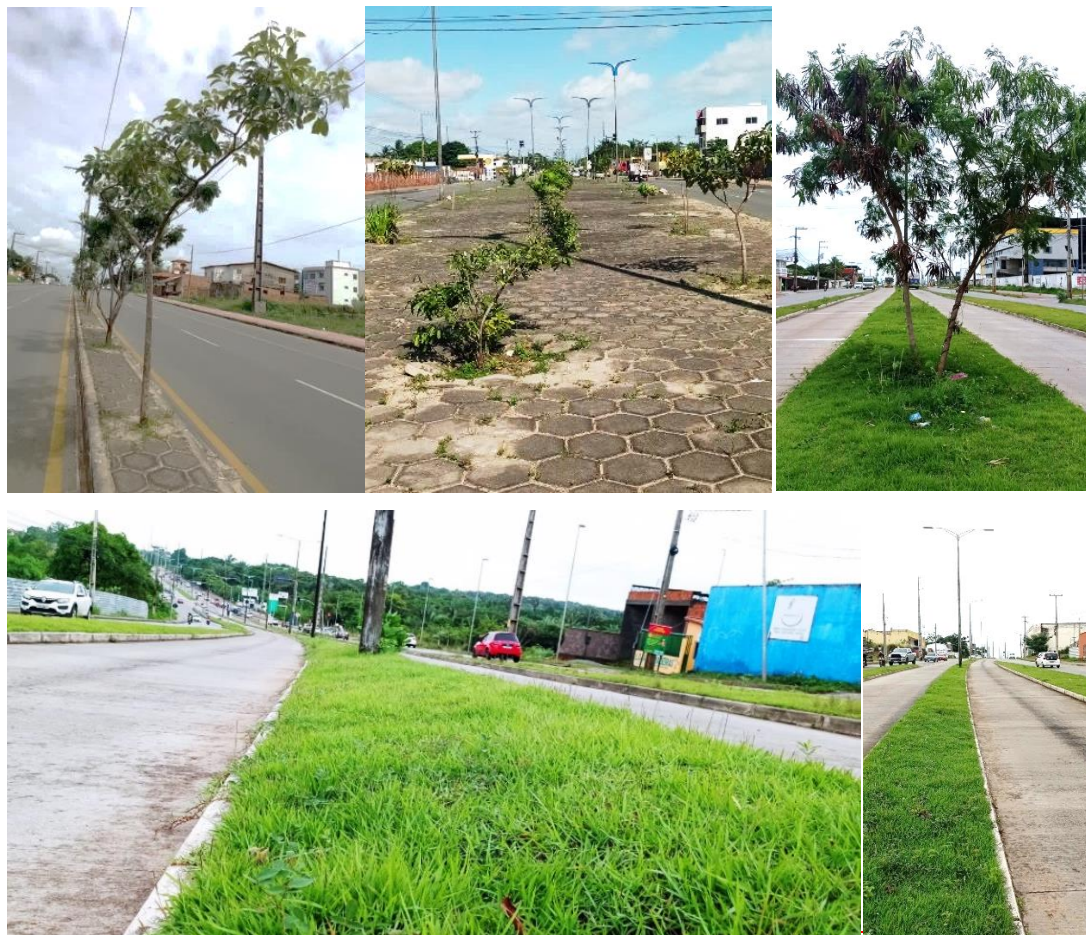
No canteiro central da avenida dos Holandeses, o Município de São José de Ribamar apresentou um total de 79 indivíduos com um percentual de 43,6% e 6 espécies, com predominância da *Tabebuia* spp (Ipê) com 54 indivíduos e da *Azadirachta indica* A. Juss (Nim) com 16 indivíduos (Figura 4). Enquanto o Município de São Luís apresentou 102 indivíduos (56,4% do total) e 19 espécies com predominância da *Tabebuia* spp (Ipê) com 59 indivíduos e da *Roystonea oleracea* (Jacq.) (Palmeira imperial) com 14 indivíduos (Figura 5) (Tabela 4).

**Figura 4** – Vista do Canteiro Central da Avenida dos Holandeses no Município de São José de Ribamar – MA, 2023.

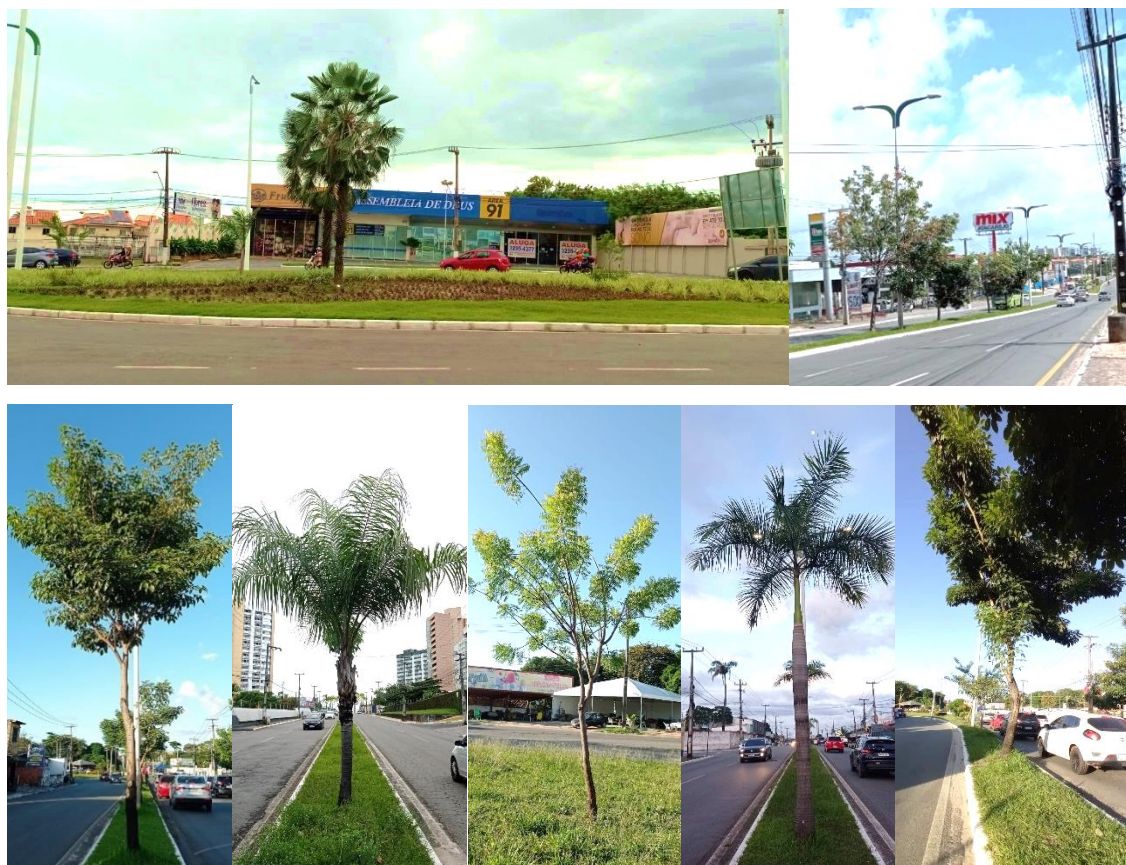
**Figura 5** – Vista do Canteiro Central da Avenida dos Holandeses no Município de São Luís – MA, 2023.

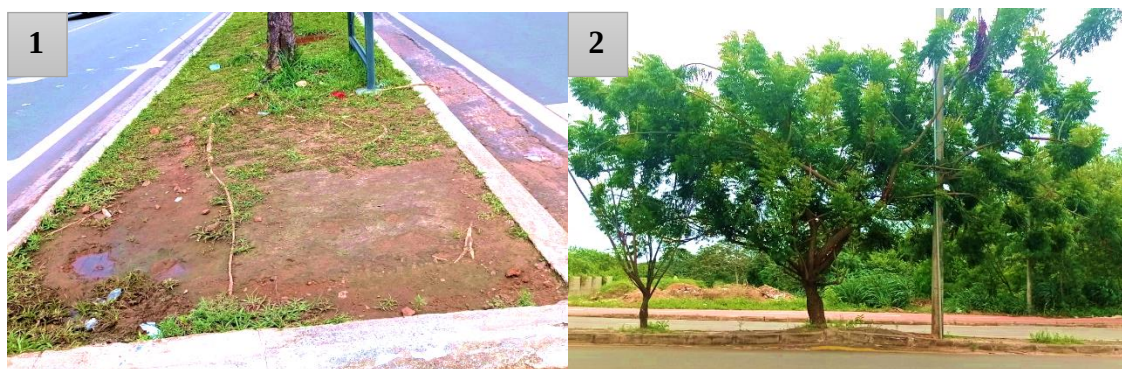
Em relação as raízes, segundo a Figura 13, observou-se que houve um indivíduo localizado no município São José de Ribamar apresentou raízes expostas causando danos no canteiro central e que um indivíduo no município São Luís que também apresentou raízes expostas, mas sem causar danos no canteiro central. A dispersão lateral das raízes das árvores é restringida pela alta densidade do solo, a qual praticamente impossibilita a penetração das raízes (KOPINGA, 1991).

**Figura 11** – Raízes expostas no canteiro central (1) no município de São Luís, (2) no município de São José de Ribamar – MA.
