**ANÁLISE DE VIABILIDADE REFERENTE A APLICAÇÃO DE REVESTIMENTOS
MONOCAMADA PARA FACHADAS NA CIDADE DE SÃO LUÍS.**

Monografia apresentada ao Curso de Engenharia Civil da Universidade Estadual do Maranhão para obtenção do grau de Bacharel em Engenharia Civil.
Orientador: Prof. Dr. Jorge Creso Cutrim Demétrio.

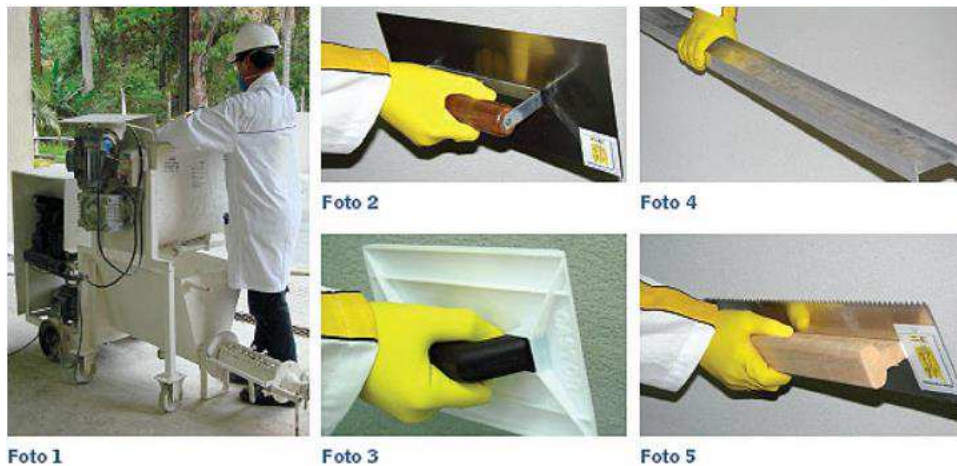
Figura 4 - Ferramentas utilizadas para execução da Monocapa

A execução do revestimento monocamada através de projeção mecânica demanda equipamento específico, provido de mangote e bico projetor (argamassadeira ou máquina de projeção de argamassas (500 rpm) – Foto 1). Além disso, são empregadas as ferramentas para sarrafeamento (desempenadeira metálica lisa - Foto 2 e desempenadeira plástica - foto 3) e raspagem (régua perfil “I” – Foto 4) (CRESCENCIO, 2005).

projeção dessa demão, a argamassa é imediatamente “estriada” com uma régua “dentada (Foto 5) a fim de tornar a superfície o mais plana possível. Isso elimina prováveis bolhas de ar no revestimento e facilita posterior sarrafeamento, executado com o lado liso da mesma régua perfil “I” (Foto 4) (CRESCENCIO, 2005).

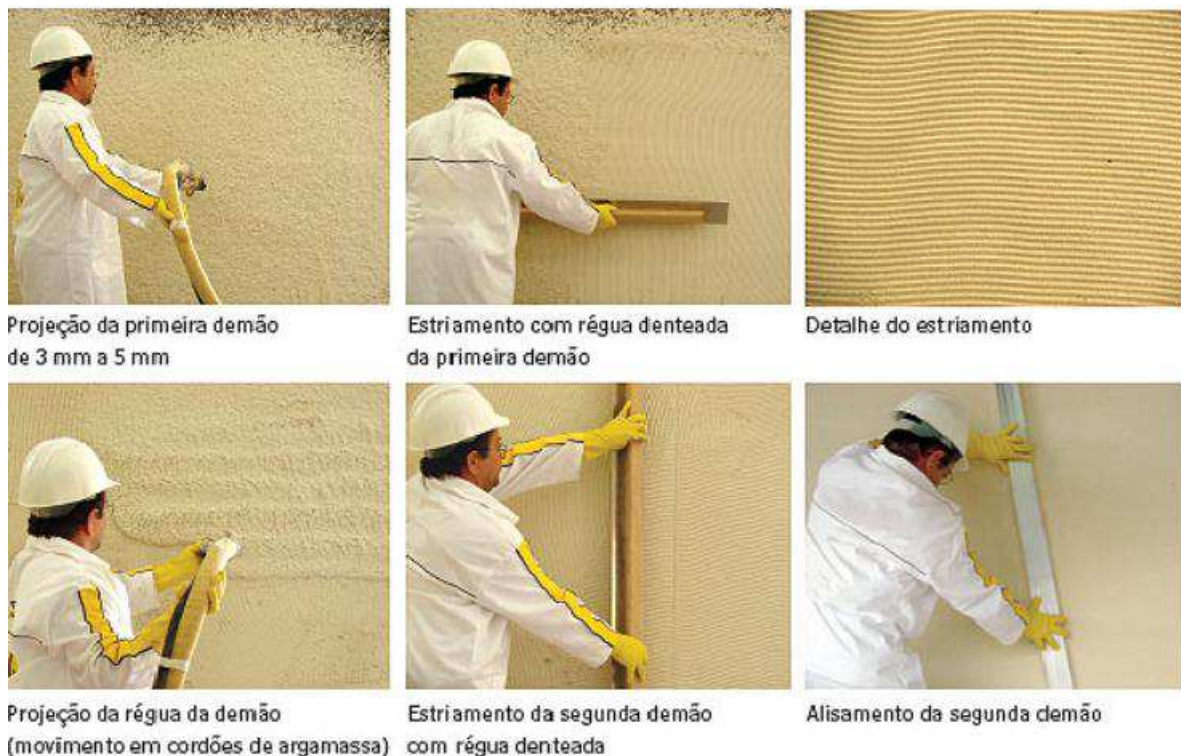
Figura 5 - Aplicação mecânica de revestimento monocamada

A projeção de argamassa da primeira demão é feita de forma circular, na espessura de 5 a 7mm, sobre o substrato. Em seguida, executa-se o estriamento com a denteada, aguardando-se aproximadamente 10 minutos para a aplicação da segunda demão. Esta primeira demão pode ser chamada de demão de sacrifício ou regularização, cuja função é uniformizar a superfície do substrato, onde primeiramente haveria bases com características diferentes (alvenaria, concreto e eventualmente algum chapisco) (CRESCENCIO, 2005).

Em seguida, deixa-se a argamassa endurecer até atingir o ponto de raspagem que varia, dependendo da temperatura ambiente, de 3 a 5 horas (CRESCENCIO, 2005).

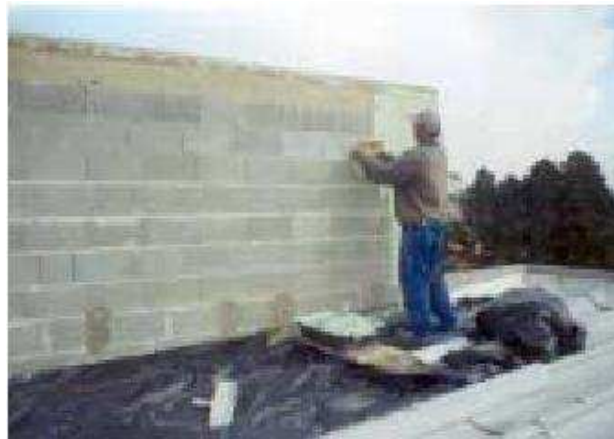
Figura 6 - Aplicação manual de revestimento monocamada

Esta última demão é aplicada da mesma forma que a primeira, em faixas menores de 2,0 metros. Após a aplicação dessa demão, a argamassa é imediatamente “estriada” com uma régua a fim de tornar a superfície o mais plana possível. Assim, eliminará prováveis bolhas de ar no revestimento, facilitando posterior sarrafeamento, (CRESCENCIO, 2005).

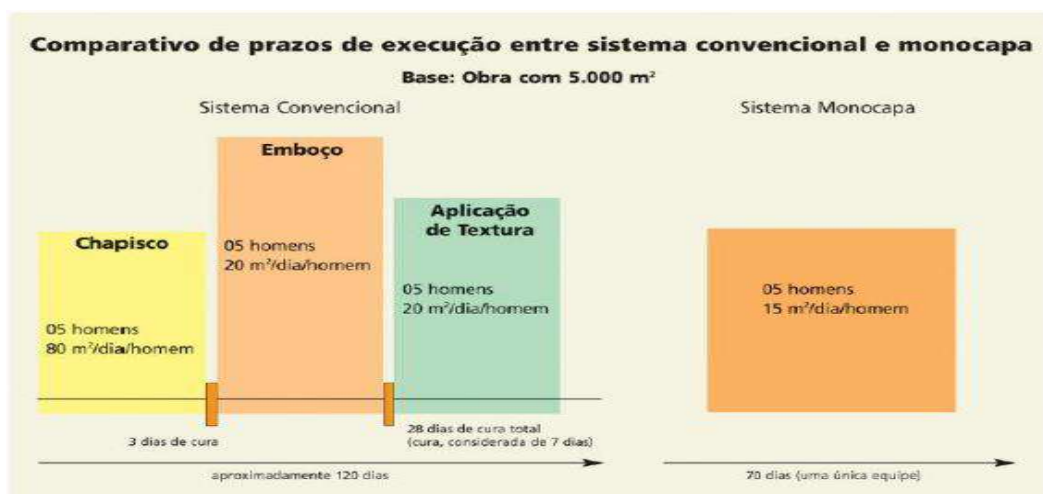
Figura 22 - Comparativo de prazos de execução dos revestimentos tradicional e monocamada

“A execução da Monocapa permite um ganho de 50 dias de trabalho a cada 5 mil m² de revestimento executado. Segundo o levantamento da construtora, para essa área, a adoção da massa única com pintura texturizada demandaria: cinco operários para realizar 80 m²/dia de chapisco, já levando em conta os três dias para a cura do material; outros cinco ajudantes para 20 m²/dia de emboço; e mais cinco para 20 m²/dia de aplicação de textura, que contabiliza posteriormente 28 dias de cura total. Todos esses processos juntos somariam aproximadamente 120 dias de trabalho. Com o sistema monocamada, cinco funcionários realizam 75 m²/dia de revestimento, terminando o trabalho em 70 dias”.

Vale a pena ressaltar que, segundo a empresa fabricante da Monocapa, o rendimento pode ser ainda superior ao mostrado pelo estudo acima, pois consta no manual do fabricante que três aplicadores são capazes de executar de 70 a 150m² por dia utilizando o método de aplicação já citado. A norma NBR 7200 indica a aplicação do emboço sobre o chapisco quando este estiver com uma idade mínima de 3 dias.

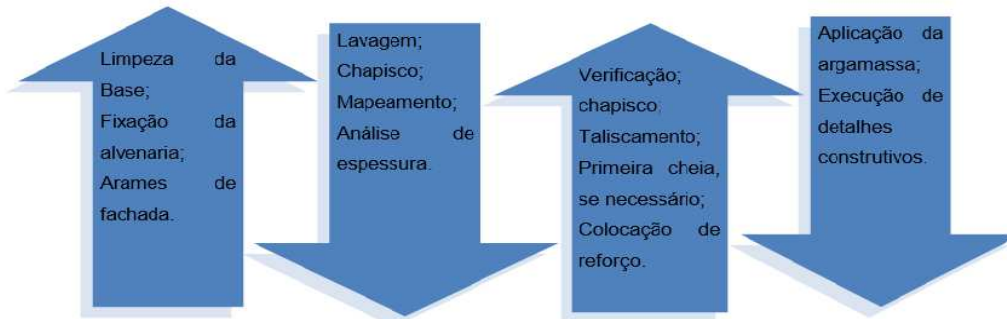
Figura 23 - Subida e descida de balancim – execução de fachada através do sistema convencional

1. Realizar o processo de montagem dos balancins;
2. Primeira subida dos balancins para preparo do substrato (limpeza, eliminação de pequenas imperfeições e chapiscamento).
3. Colocação dos arames de fachada;
4. Descida dos balancins para mapeamento da fachada;
5. Reprojeto;
6. Nova subida dos balancins para a realização do taliscamento;
7. Descida dos balancins durante a execução do emboço, Acabamentos e detalhes construtivos;
8. Ocasionalmente pode ser necessária a subida dos balancins. Sem atividade e descida executando o reboco e outras atividades complementares, se necessárias.

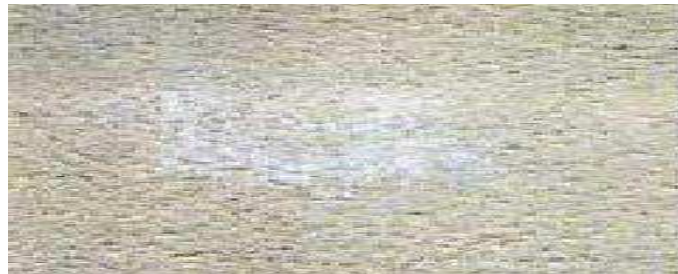
Figura 26 - Diferença de tonalidade

Os ciclos de umidificação e secagem sobre as partes mais expostas do revestimento permitem o fenômeno de migração da cal livre e da carbonatação da superfície, provocando um clareamento da coloração do revestimento (CRESCENCIO, 2005).

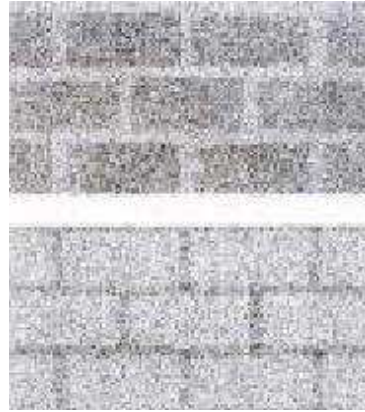
Figura 27 - Espectro ou “fantasma” de juntas

chapiscamento da base. Possivelmente também por essa razão a NBR 13749 (ABNT, 1996) recomenda espessuras do revestimento de fachada produzido com argamassa convencional de 20 a 30mm.

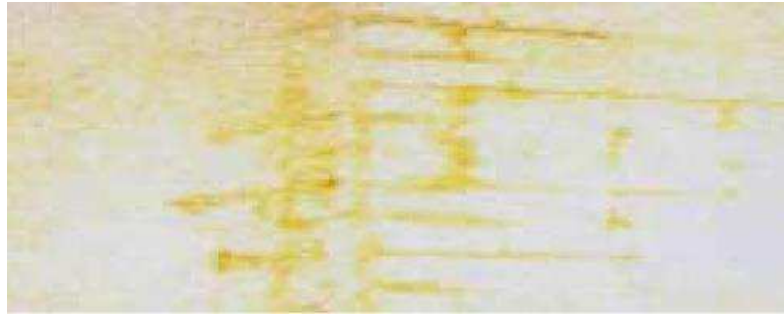
Figura 28 - Cisalhamento do substrato

O (CSTB, 1993 apud CRESCENCIO, 2005) registra esse tipo de problema em suporte com concreto celular, sendo que o processo começa habitualmente por fissuração do revestimento. O cisalhamento do substrato geralmente é seguido por uma diminuição das características mecânicas devido à penetração de água pelas fissuras (CRESCENCIO,2005).

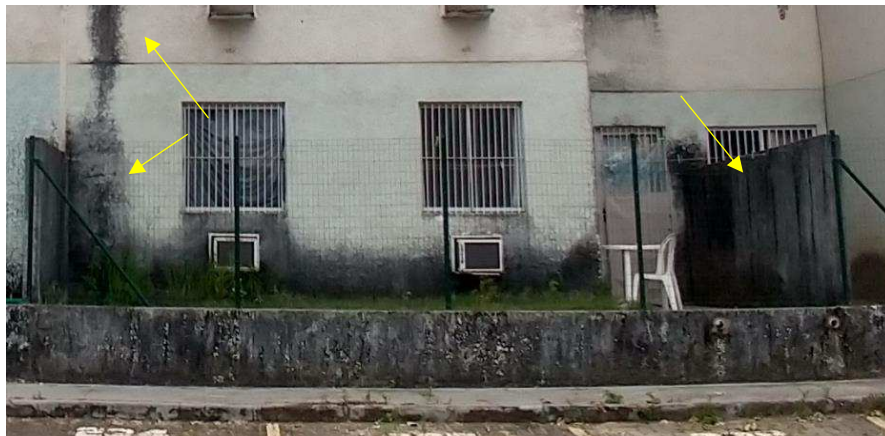
Além de peitoris, é possível identificar manchas de escoamento em diversos locais onde não há o “descolamento” da lâmina d’água da parede, como em muros divisórios e outros pontos de escoamento.

Figura 33 - Mancha causada por escoamento por falta de rufo metálico ou pingadeira em paredes divisórias

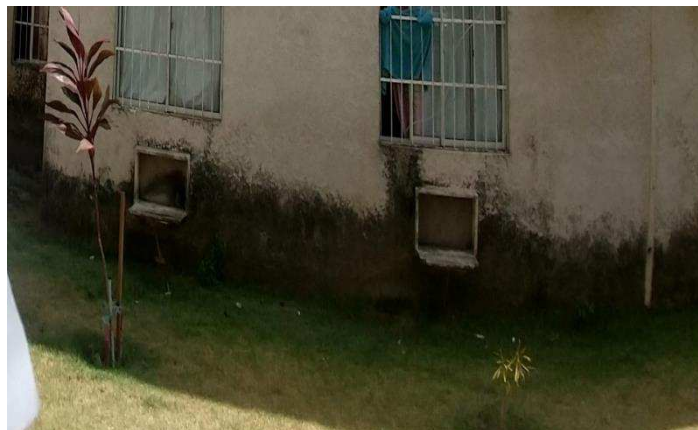
Figura 34 - Presença de fungo na base da torre devido a percolação

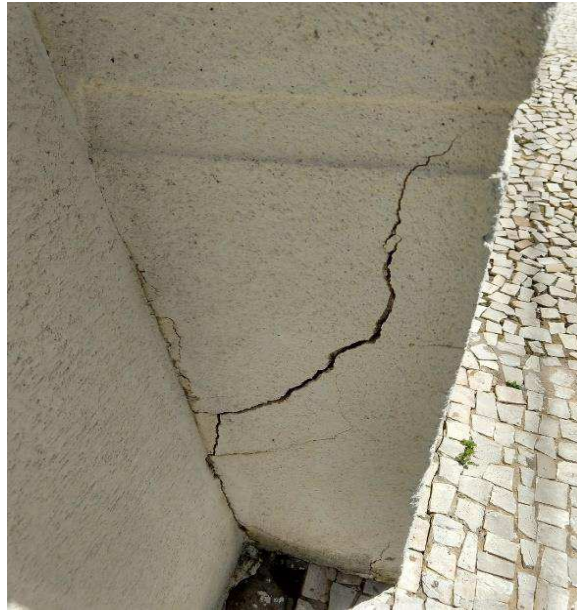
Figura 36 - Fissura no revestimento do muro do condomínio

A presença de fissuras no revestimento do empreendimento se faz presente desde o muro que delimita sua área até diversos pontos da área comum.

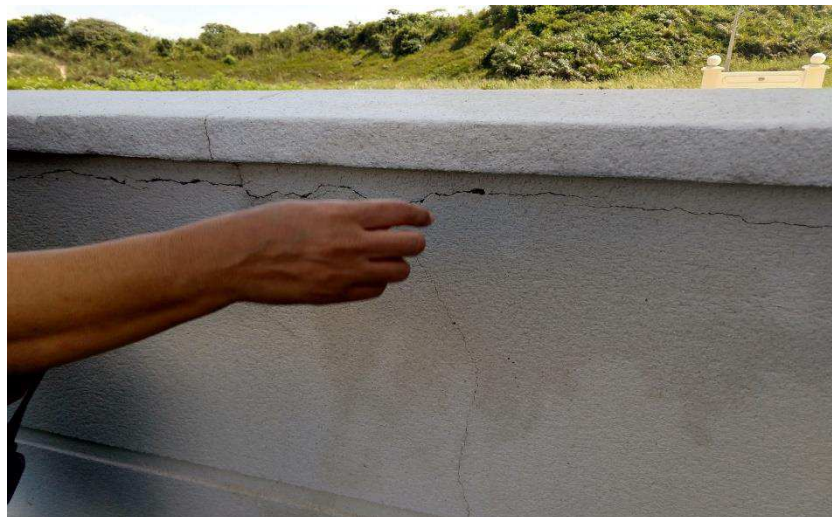
Figura 37 - Fissura em parede da área comum

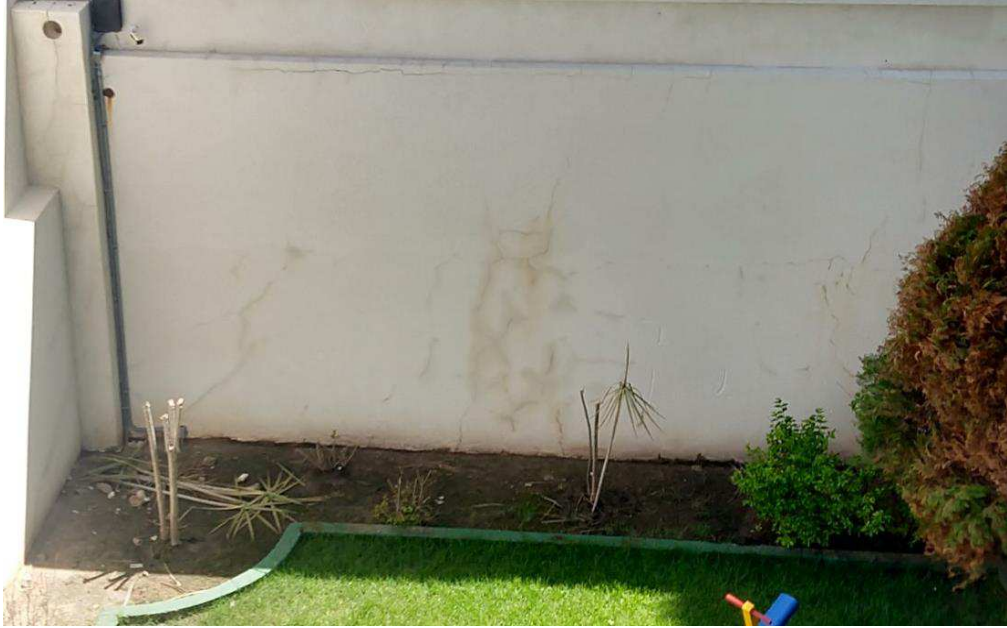
Figura 38 - Fissura em parede da área comum

A presença de fissuras no revestimento monocamada é recorrente em diversos pontos do condomínio

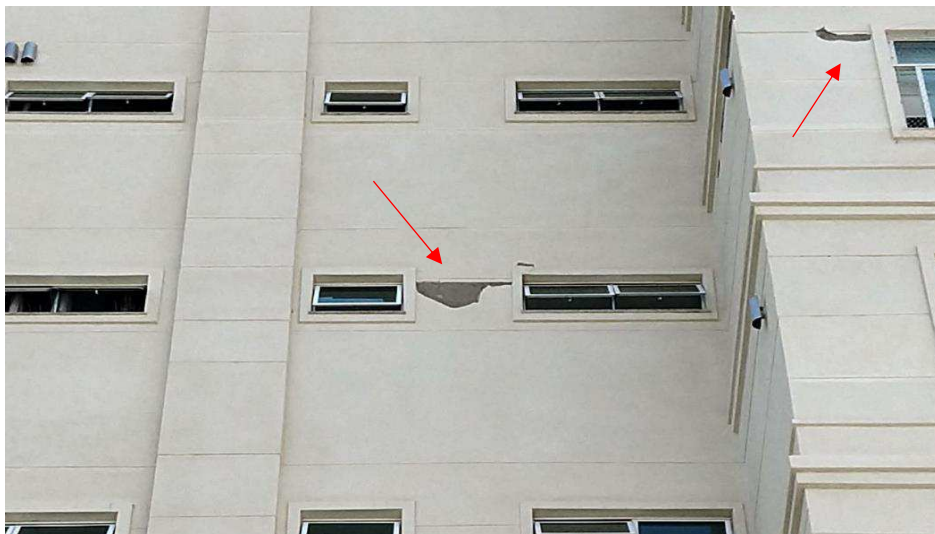
Figura 40 - Descolamento em placas no revestimento da torre

O descolamento do revestimento ocorreu tanto na fachada do edifício quanto em alguns pontos da área comum.

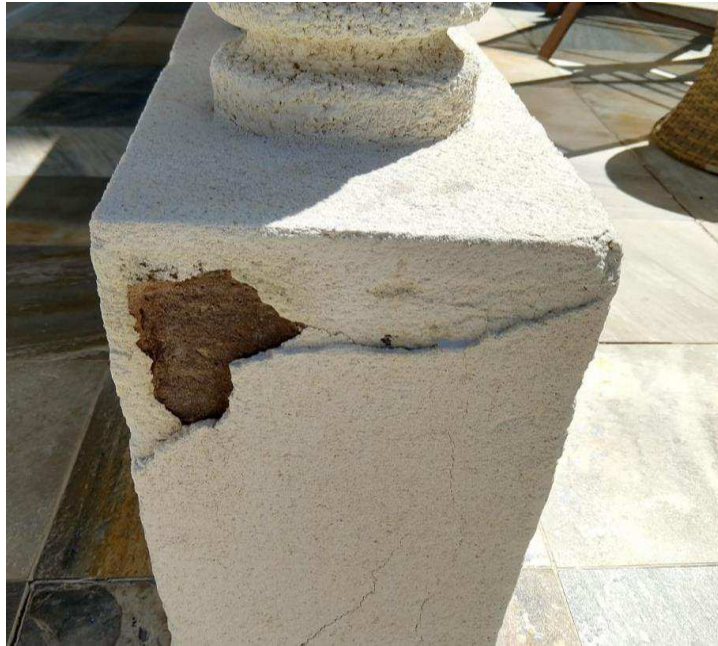
Figura 41 - Descolamento em detalhes da área comum

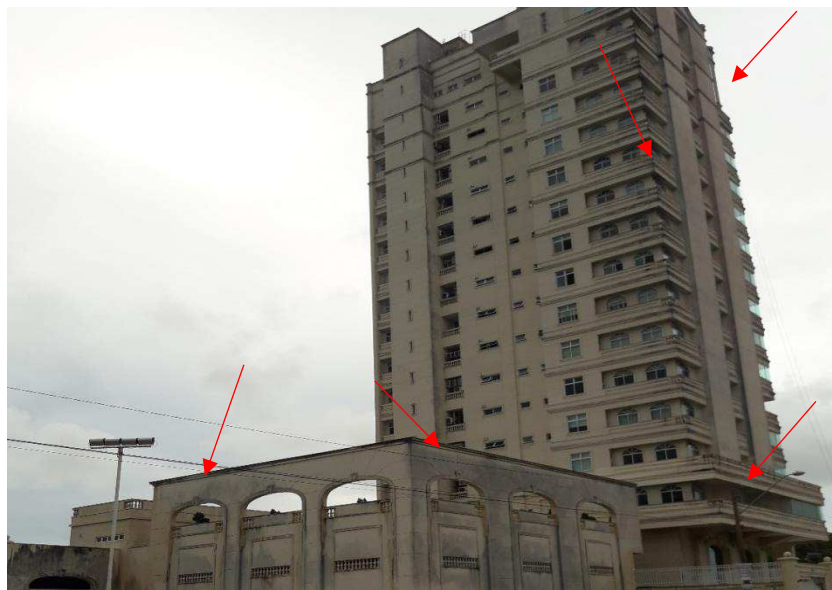
Figura 43- Manchas devido a intempéries no revestimento monocamada do empreendimento

Devido a elevada exposição ao salitre vindo do oceano, como também da fuligem vinda do elevado tráfego de veículos na região em que se encontra o empreendimento, foram necessárias medidas por parte da administração do mesmo para corrigir tal patologia e não ter a estética da fachada prejudicada por um período maior de tempo.

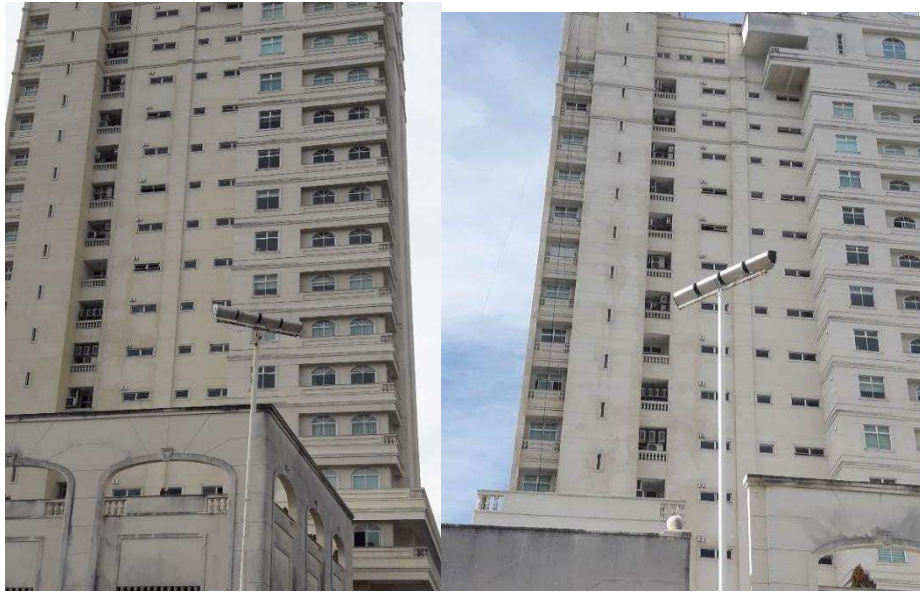
Figura 44 - Revestimento monocamada da torre após limpeza parcial

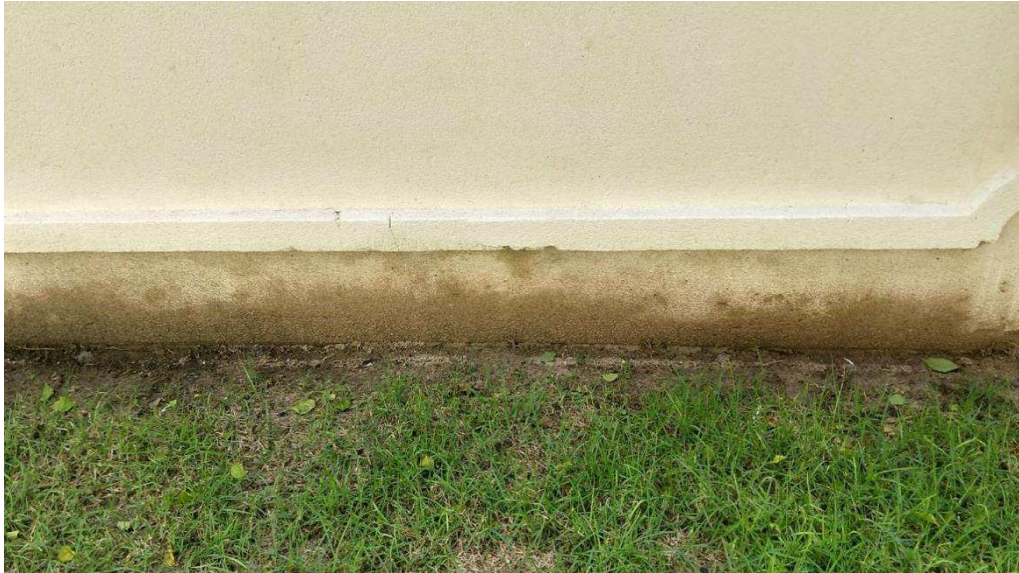
Figura 45 - Mancha decorrente de micro-organismos (Edifício Paris)

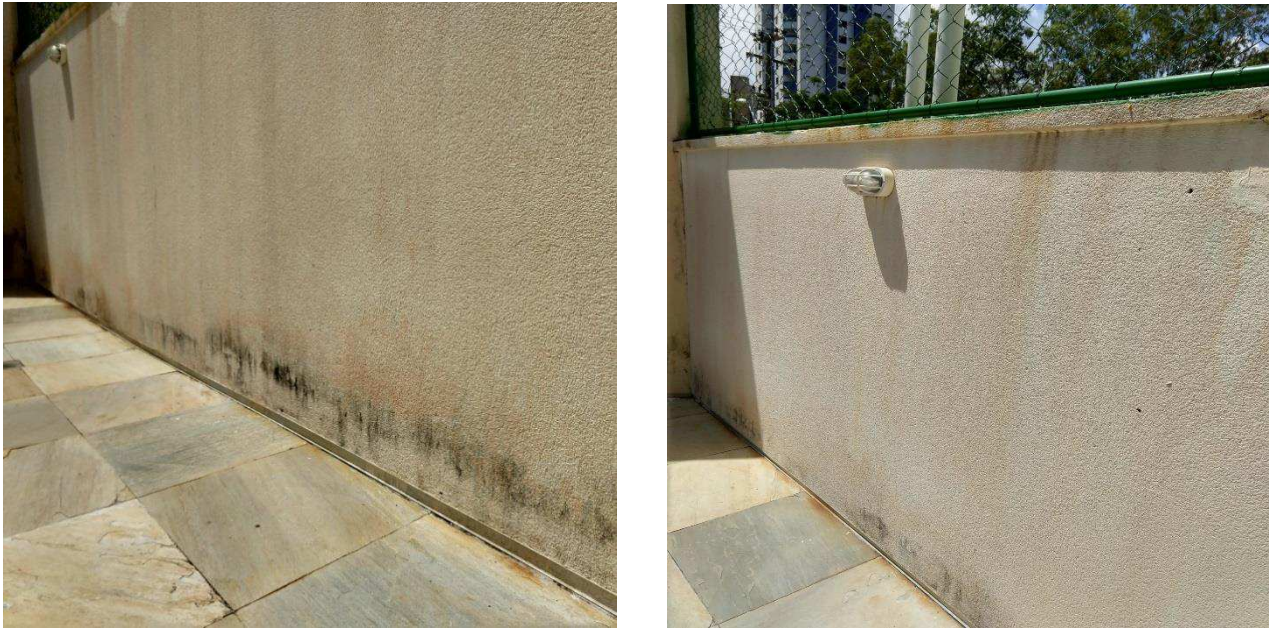
Figura 48 - Manchas decorrentes de escurrimento

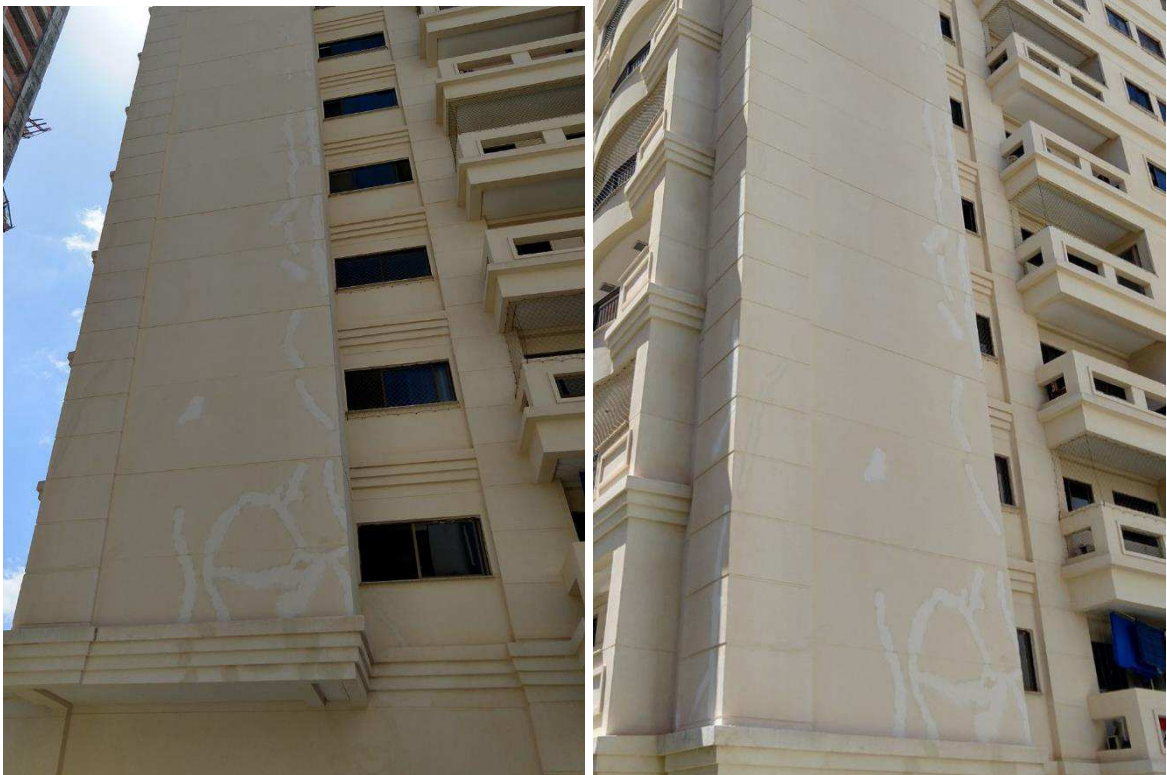
No período em que foi realizada a visita pôde-se observar a ocorrência de diversas fissuras no revestimento da torre, tendo em vista que, segundo Crescencio (2005), a presença delas no revestimento tende a reduzir de maneira considerável a vida útil do mesmo, além de torna-lo vulnerável ao surgimento de outras manifestações patológicas, a administração do condomínio procurou tratá-las antes que gerassem um problema maior.

Figura 49 - Presença de fissuras (já tratadas) na fachada do Edifício Classic Home

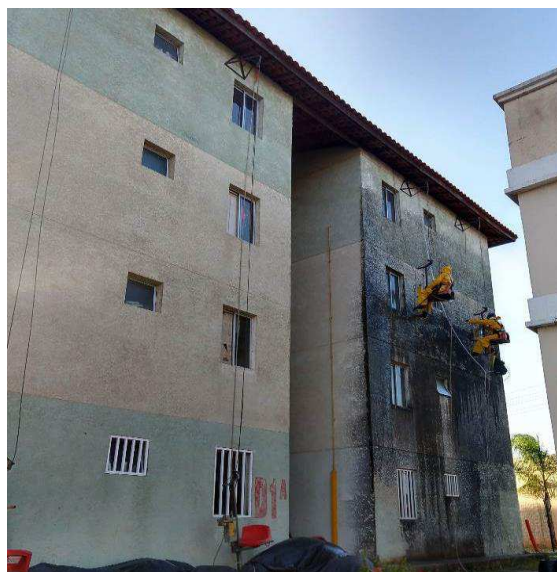
Figura 50 - Lavagem de fachada utilizando apenas água à pressão recomendada

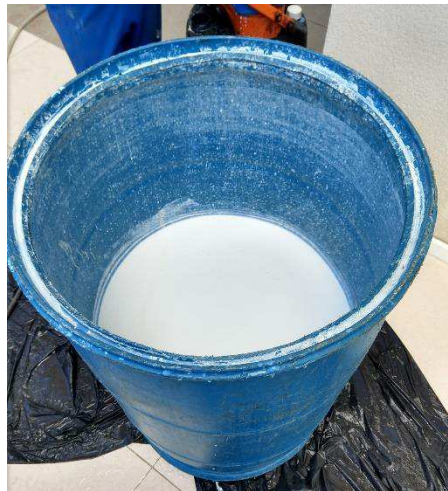
Figura 51 - Hidrofugante empedado na proteção de revestimento

Detalhes de proteção que são bastante utilizados são os agentes hidrofugantes, que são materiais inorgânicos apolares como o óleo e ceras que não se misturam com a água formando, através do princípio da hidrorrepelência, uma espécie de barreira contra a penetração da água e de quaisquer líquidos polares (EDSON, 2014). Um exemplo de hidrofugante são aqueles à base de silano-siloxano dispersos em água, que são recomendados pelo fabricante.

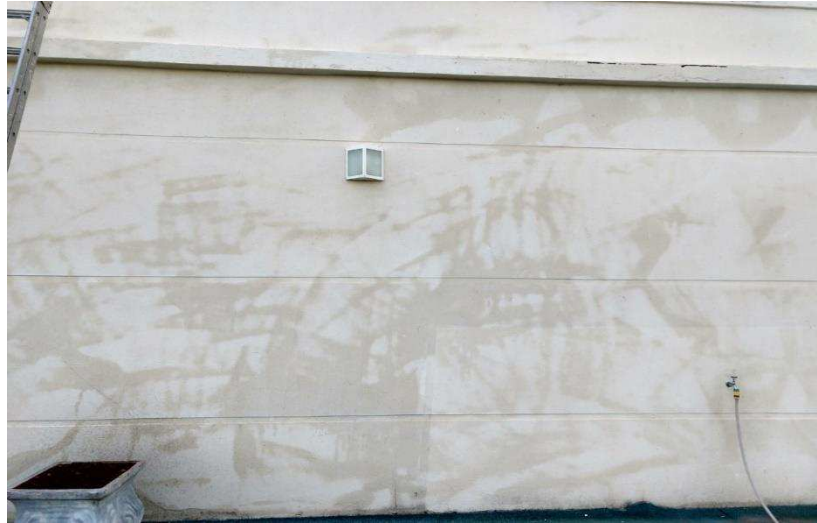
Após o processo de aplicação do hidrofugante sobre o revestimento é natural o aparecimento de manchas, uma vez que este se encontra em estado líquido e leva um certo tempo até que seja absorvido pelo revestimento

Figura 52 - Muro do Edifício Paris já hidrofugado.

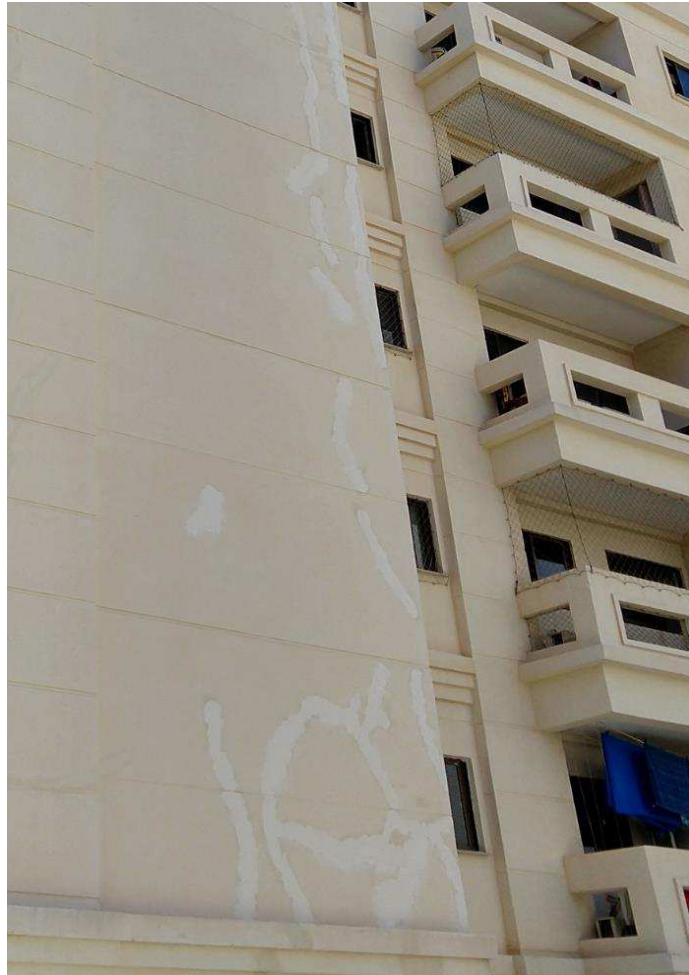
Figura 53 - Diferença de tonalidade entre o revestimento original e as restaurações pontuais

No que diz a reparações pontuais como o tratamento de fissuras, trincas ou mesmo recomposição de deslocamentos é indicado que se faça a retirada de todo o revestimento do pano para a sua reconstrução. Não são indicadas alterações pontuais para esse tipo de revestimento, pois modificam a sua aparência, textura superficial e principalmente tonalidade em relação ao revestimento original. Nestes casos, a recomendação é que primeiramente se faça a retirada e recomposição do revestimento monocamada em toda a extensão do pano a ser reparado e no segundo caso procurar a ajuda de um colorista para que a pintura tenha a tonalidade mais próxima possível em relação ao revestimento original (EDSON, 2014).

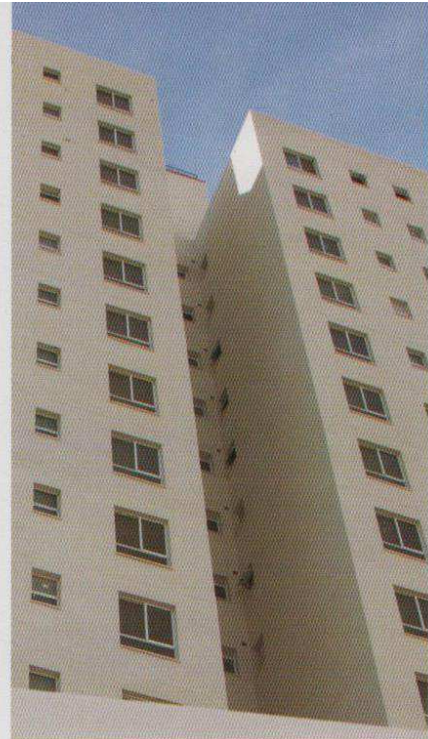
Especificação		Especificação
Compreensão (MPa)	P5	Densidade à fresca (kg/m ³)	D4
Densidade endurecida (kg/m ³)*	M4	Retenção de água (%)*	U3
Tração na flexão (Mpa)	R4	Aderência à tração (Mpa)	A3
Coeficiente de capilaridade (g/dm ² .min 1/2)			C1

- Blocos de concreto.
- Blocos cerâmicos que permitam cobertura de, no máximo, 30 mm.
- Blocos silicocalcários.
- Superfícies de concreto imprimadas com Chapisco Rolado quartzolit.
- Superfícies emboçadas.
- Para quaisquer outras bases, consultar a Weber Saint-Gobain.
