**A INFRAESTRUTURA DO CENTRO HISTÓRICO**

**Um comparativo do recorte de tombamento federal de São Luís – MA com a  
cidade de Ouro Preto – MG**

Monografia apresentada à Coordenação do Curso de Engenharia Civil da Universidade Estadual do Maranhão, como requisito para obtenção da graduação em Engenharia Civil.

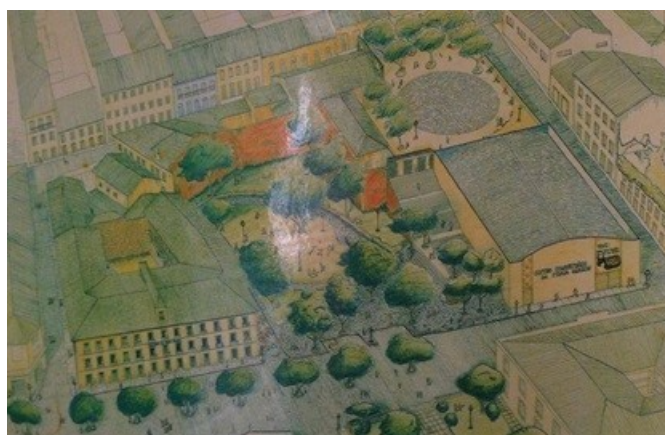
Figura 05 – Situação do CHSL após o Projeto Reviver  
Fonte: Matos Júnior (2018)

As figuras 04 e 05 mostram a região da Praça Nauro Machado antes e após as intervenções, respectivamente.

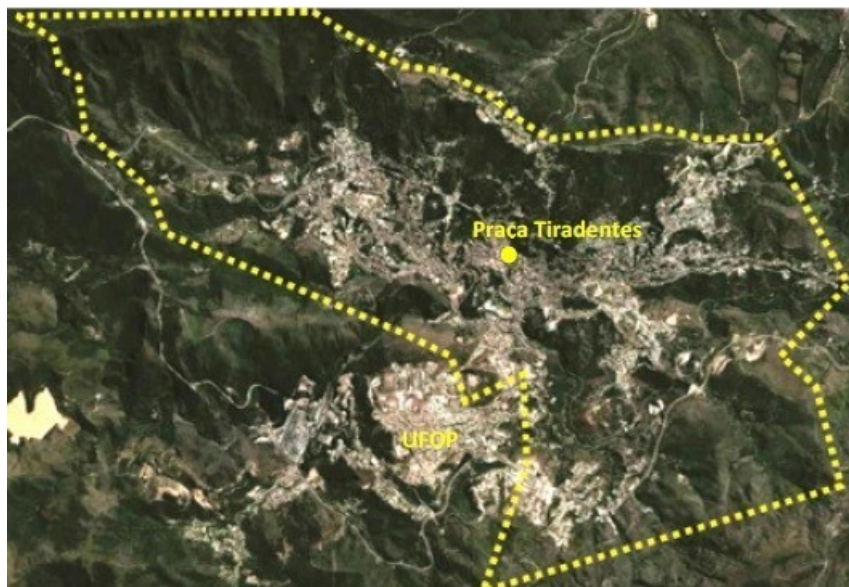
Então, tal delimitação foi feita em 1989, a qual compreendeu a maior parte da malha urbana a partir de sua definição pela cumeada dos morros, totalizando-se uma área de 22 km<sup>2</sup>, como observado na figura 08.

Figura 08 – Delimitação da área tombada sobre a malha urbana  
Fonte: Santana (2012)

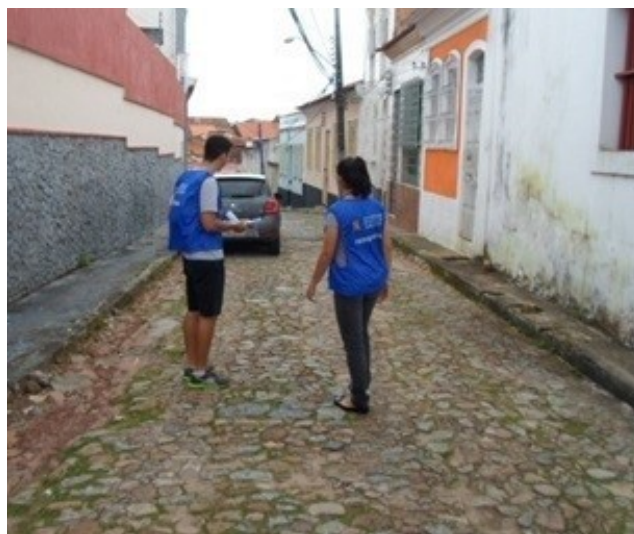
Durante o levantamento visual cadastral realizado em campo – como constado na figura 18 –, foram estabelecidas legendas para facilitar a identificação dos níveis de qualidade e funcionalidade, além de locar cada elemento percorrido no trabalho.

Figura 18 – Levantamento cadastral da Rua Santo Antônio – Centro  
Fonte: O Autor (2018)

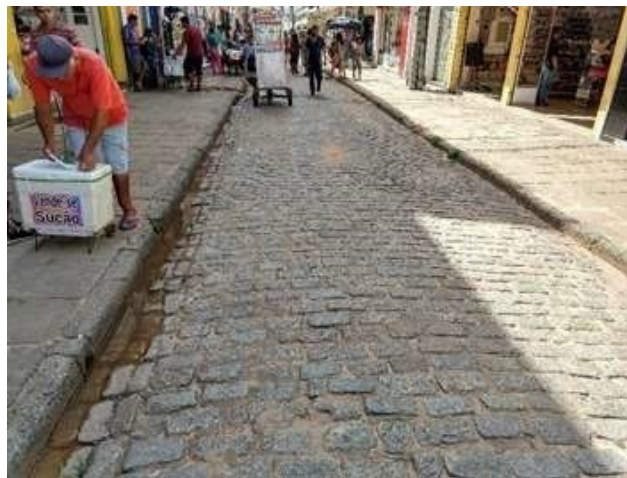
Para pavimentação de vias adjacentes, o Complexo Deodoro e Rua Grande viram substituição de seu pavimento existente (figura 24) por blocos intertravados sobre camadas de brita graduada, areia e solo compactado, como consta na figura 25.

Figura 24 – Pavimento original de paralelepípedos da Rua Grande  
Fonte: Torres (2019)

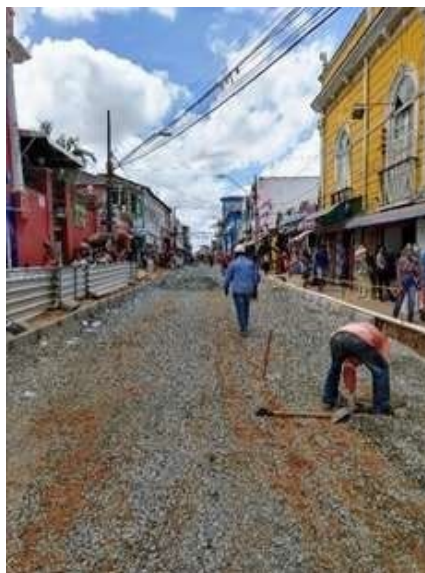
Figura 25 – Substituição do pavimento antigo da Rua do Passeio  
Fonte: Torres (2019)

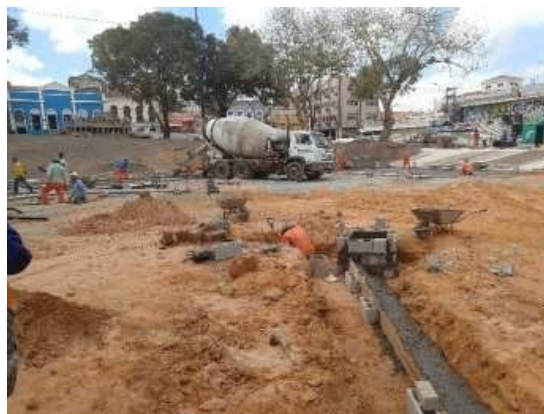
Quanto à rede de drenagem, esta também foi contemplada com obras de intervenção. Com escavação de galerias profundas para águas pluviais – como consta na figura 26 –, houve a necessidade de terraplanagem e, durante a atividade, houve o encontro de antigas galerias obstruídas as quais foram limpas e reaproveitadas.

Figura 26 – Escavação para rede de drenagem profunda  
Fonte: Torres (2019)

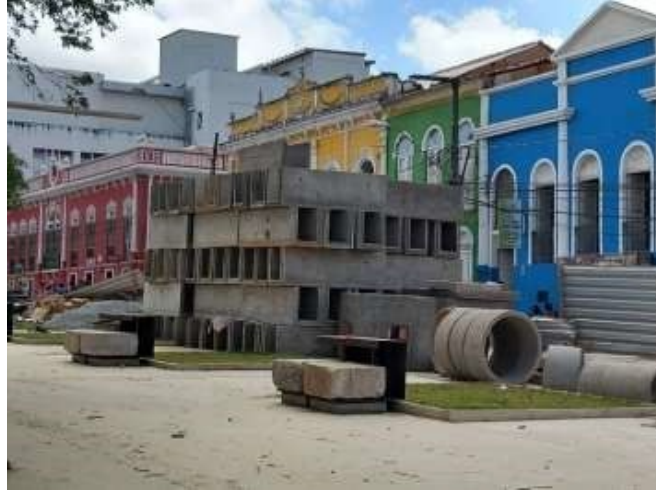
Na Rua Grande, então, novas galerias pluviais foram construídas em toda a sua extensão e de ambos os lados das vias, com a utilização de concreto pré-moldado de secção retangular (figura 27).

Figura 27 – Dispositivos de secção retangular para drenagem profunda  
Fonte: Torres (2019)

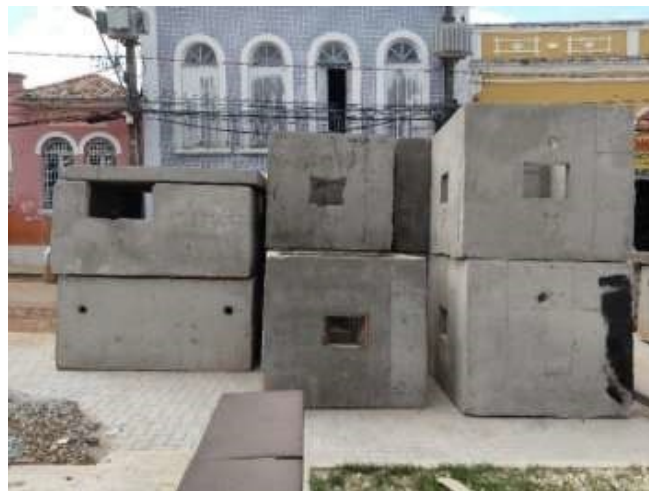
Por fim, parte da rede de iluminação pública e eletrificação aérea da Rua Grande foi substituída por uma rede subterrânea, a qual toca as áreas compreendidas na Rua do Passeio (Complexo Deodoro – Rua Grande). Tal rede é feita de concreto pré-moldado enterrado, como observado na figura 28.

Figura 28 – Caixas de passagem para rede elétrica subterrânea  
Fonte: Torres (2019)

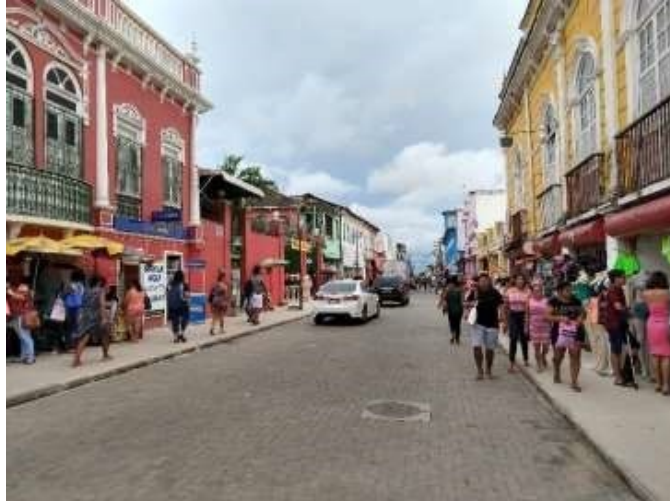
O subterfúgio para tal medida foi reduzir a poluição visual que a rede aérea causa, em contraste com as edificações patrimoniais tombadas (figura 29).

Figura 29 – Trecho da Rua do Passeio após as intervenções  
Fonte: Torres (2019)

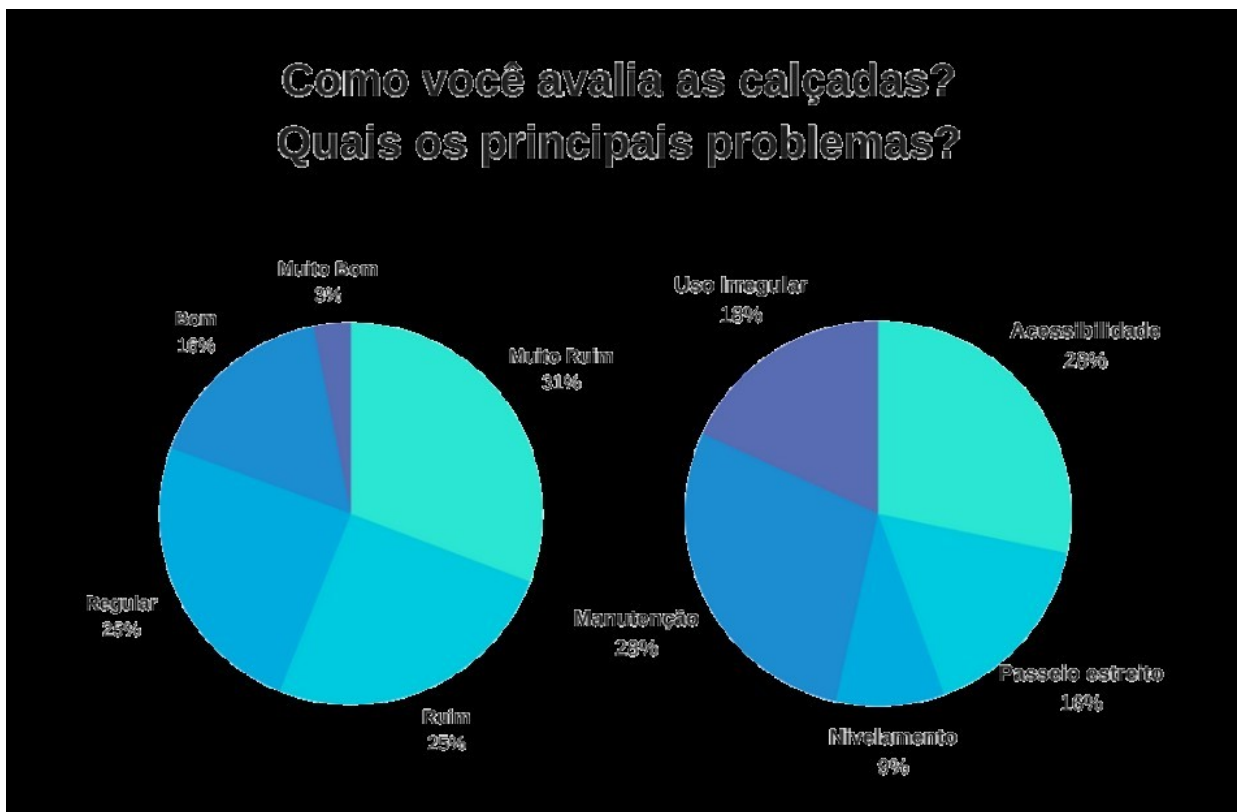
Um dos itens abordados, também, foi o de acessibilidade – demonstrados pelos gráficos 06 e 07 –, a partir da constante nota de calçamentos depredados, bem como a inconstância do nivelamento das vias e ausência de dispositivos para tráfego de pessoas com deficiência. Além disso, problemas como falta de manutenção, incorreta largura de passeio e uso irregular dos espaços foram observados.

Gráficos 06 e 07 – Índice de satisfação quanto à condição de calçadas e problemas principais  
Fonte: O Autor (2018)

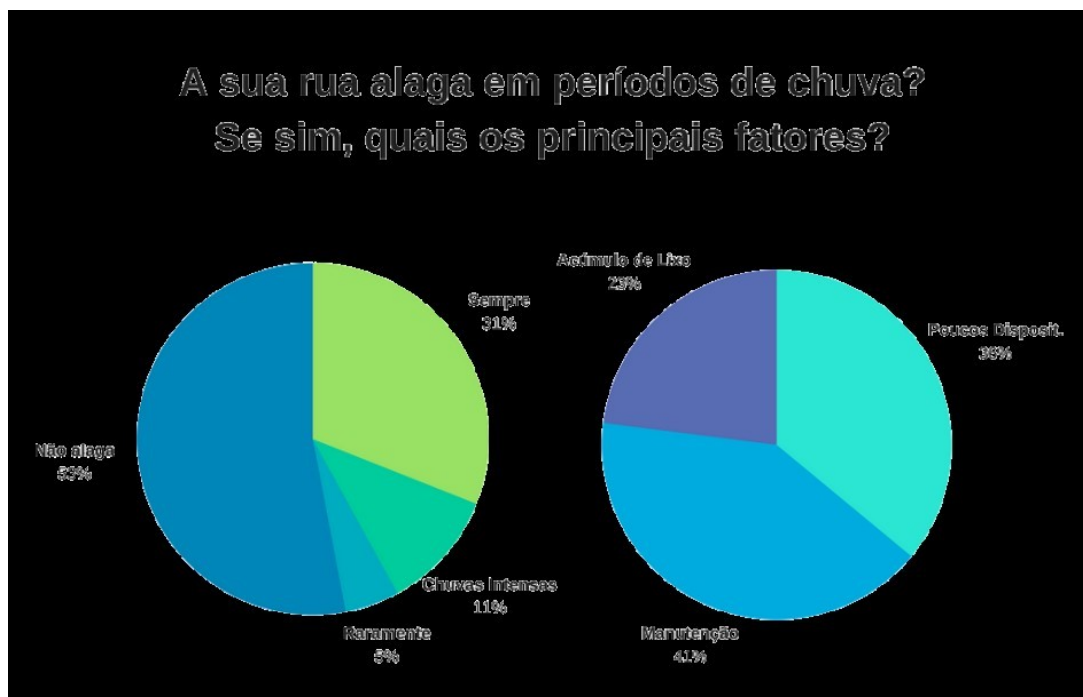
Gráficos 09 e 10 – Frequência de alagamento e fatores principais  
Fonte: O Autor (2018)

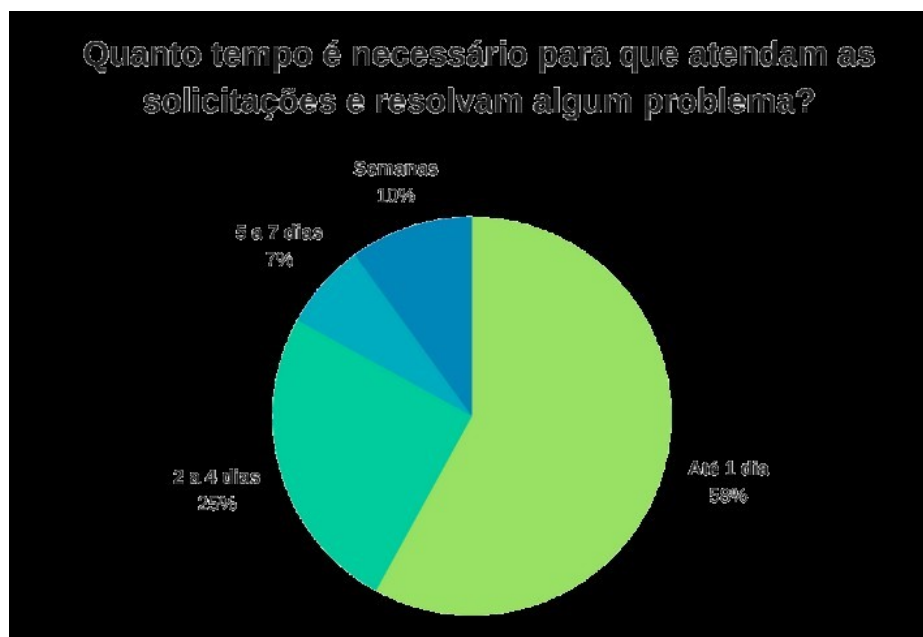
Gráfico 11 – Índice de satisfação quanto ao tempo de espera por manutenção  
Fonte: O Autor (2018)

A partir do gráfico 11, percebe-se uma certa demora para manutenção e, além disso, tais serviços não são oferecidos com qualidade quando estes são atendidos de acordo com a demanda local (a qual aumenta consideravelmente durante o período de chuvas).

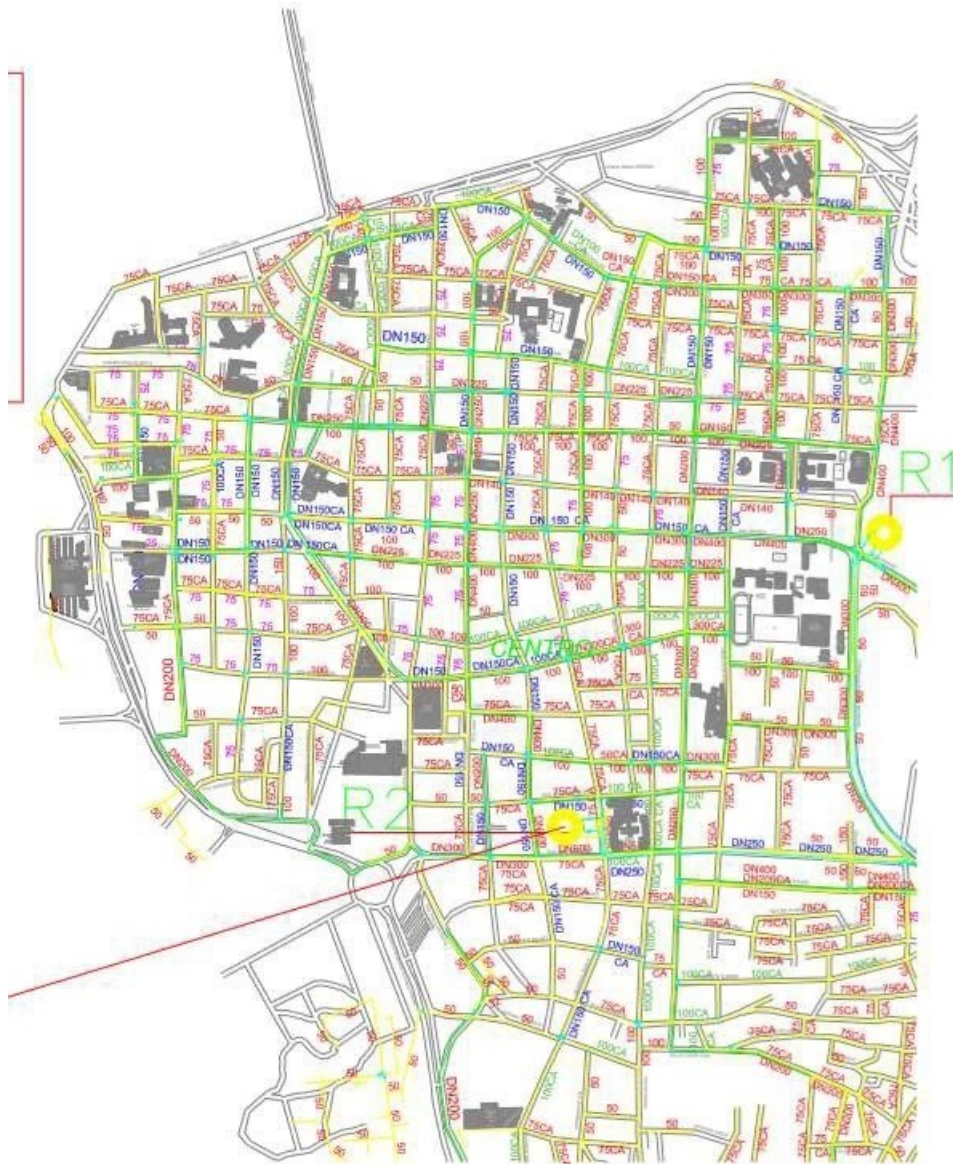
Figura 34 – Rede de distribuição de água no CHSL  
Fonte: CAEMA (2018)

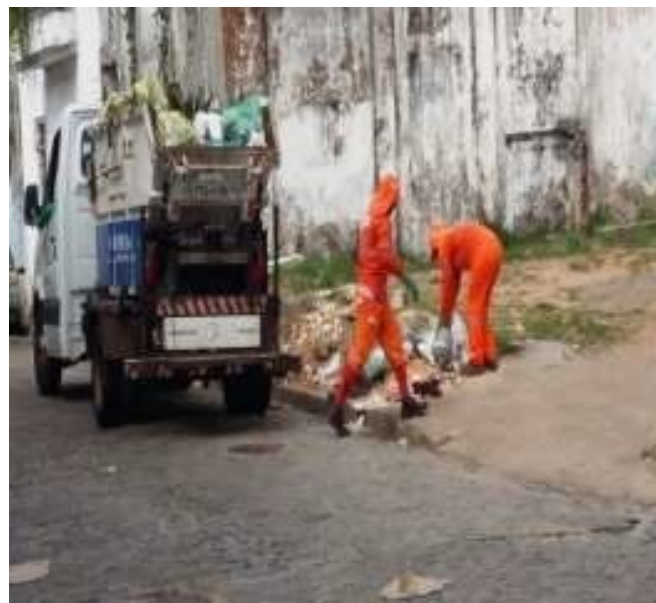
Figura 36 – Coleta de resíduos sólidos nas ruas do CHSL  
Fonte: Torres (2019)

Das informações obtidas, constata-se que ambos apresentam uma boa qualidade de prestação de serviços, sendo estes realizados no período noturno devido ao intenso fluxo de pessoas e turistas nos Centros Históricos durante o dia. Muitas das vezes, também, o lixo é coletado durante o dia em pontos estratégicos das cidades, como mostra a figura 36.

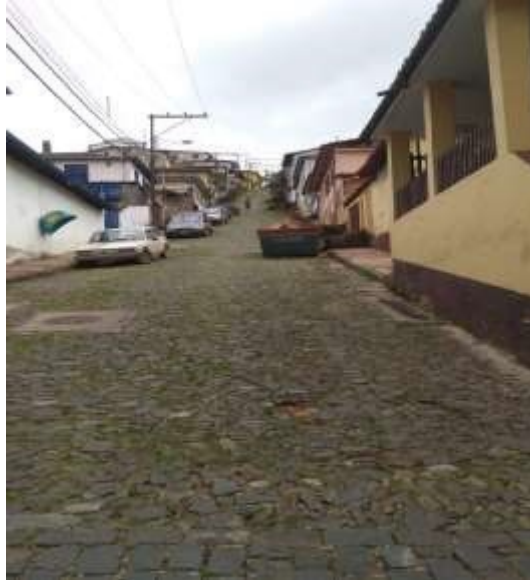
Figura 37 – Contêiner para descarte de lixo em rua de Ouro Preto  
Fonte: Torres (2019)

No entanto, a diferença constatada está na presença de lixeiras. Em São Luís, não há lixeiras para que a população local possa conduzir o lixo gerado, o que colabora para o amontoamento dos resíduos em calçadas, terrenos inutilizados e outros locais públicos. Já em Ouro Preto, a situação se apresenta de melhor forma devido à presença de contêineres (figura 37) e lixeiras (figura 38), dos quais as caminhonetes retiram o lixo gerado.

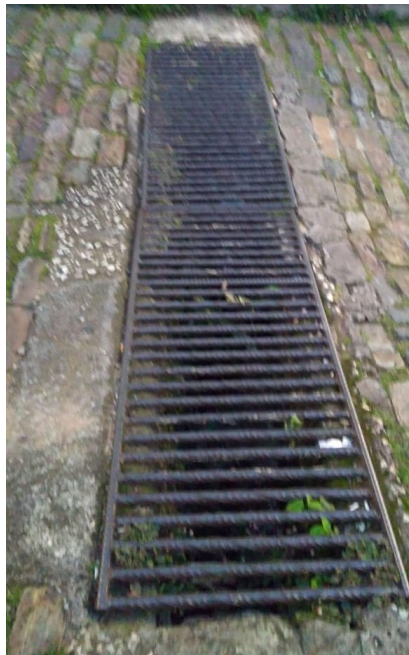
Figura 40 – Grelha para drenagem pluvial numa rua de Ouro Preto – MG  
Fonte: O Autor (2018)

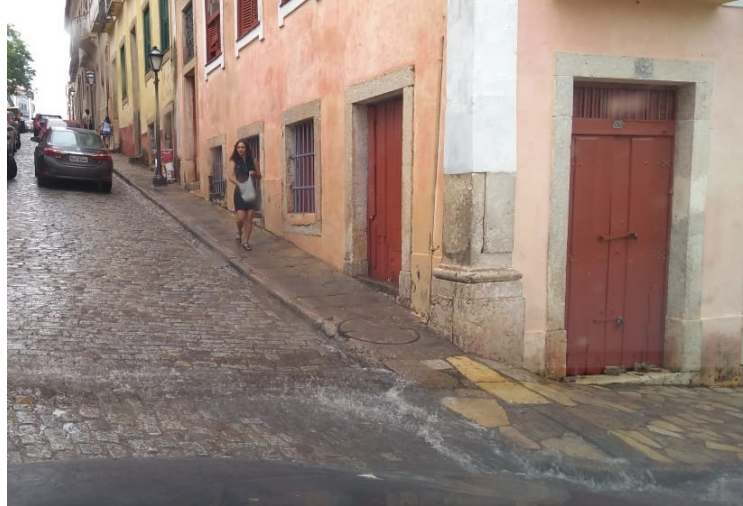
Figura 41 – Alagamento presenciado na esquina da Rua da Estrela com a Rua Nazareth  
Fonte: O Autor (2018)

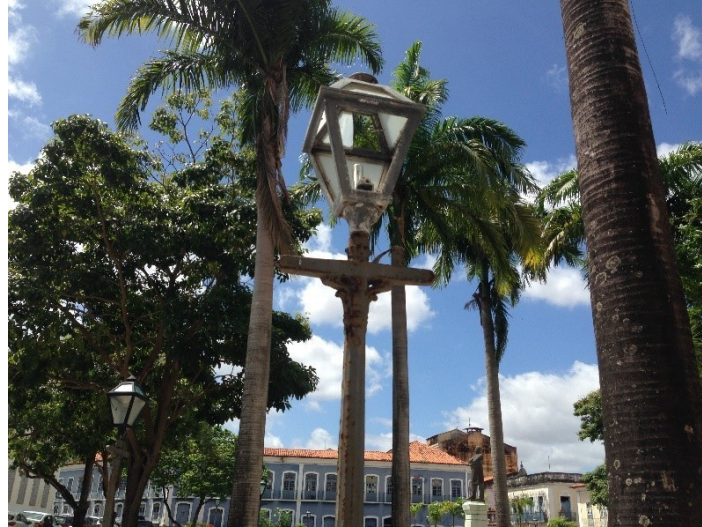
Figura 42 – Poste com fiação embutida no CHSL  
Fonte: O Autor (2018)

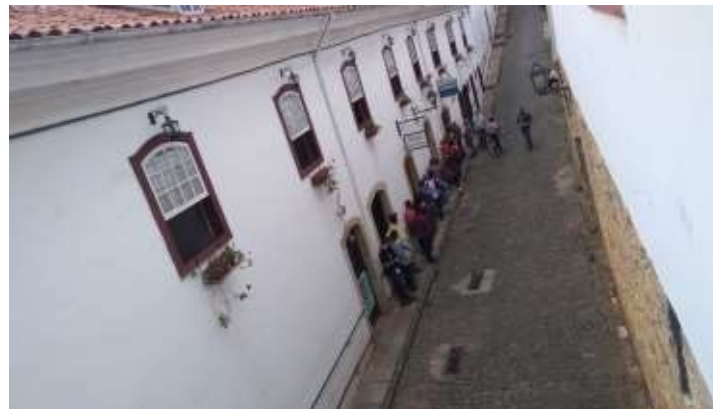
Figura 43 – Arandelas de uma rua de Ouro Preto  
Fonte: O Autor (2018)

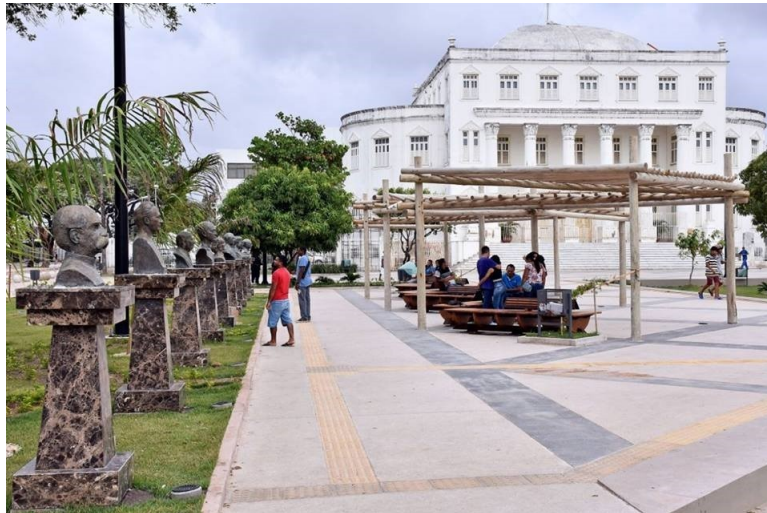
Figura 44 – Complexo Deodoro reformado com piso tátil  
 Fonte: O Imparcial  
 Acesso em 19 de Novembro de 2019.

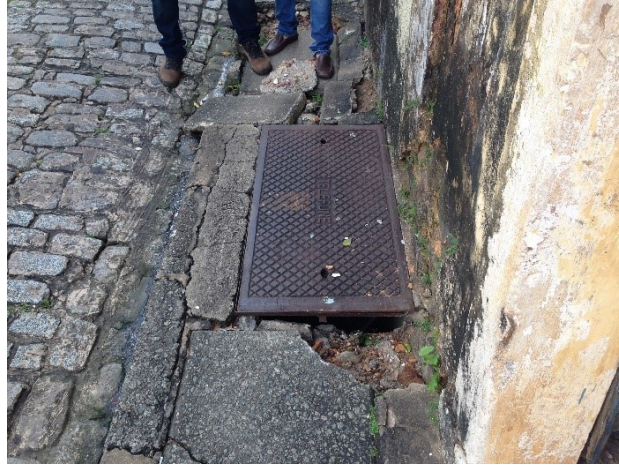
Tal problema pode ser visto nas figuras 45 e 46, onde caixas de inspeção e a deterioração das calçadas, por exemplo, apresentam, também, alguns obstáculos. As calçadas de Ouro Preto, em geral, apresentam um melhor estado de conservação, apesar do desnivelamento das pedras que as compõem.

Figura 45 – Desgaste e caixa de inspeção em uma calçada do CHSL  
Fonte: O Autor (2018)

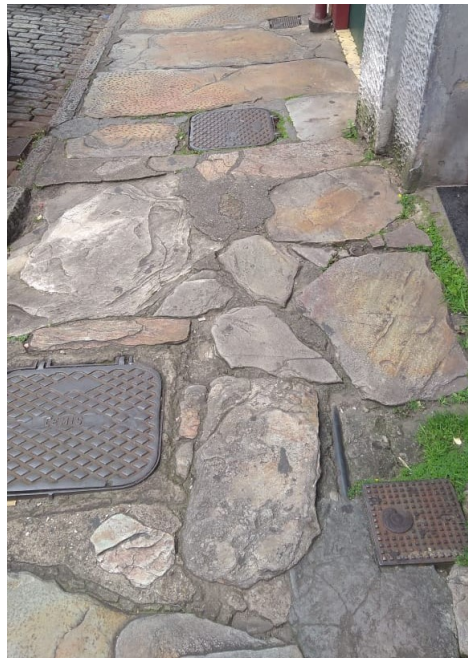
Figura 46 – Melhor condição das calçadas de Ouro Preto, apesar do desnivelamento  
Fonte: O Autor (2018)

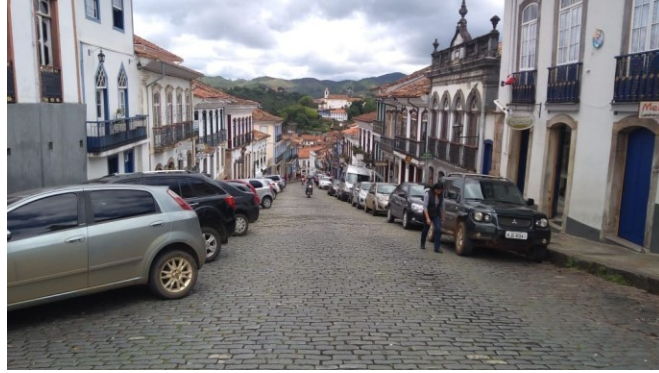
Figura 47 – Rua em paralelepípedo de Ouro Preto – MG  
Fonte: O Autor (2018)

Quanto à questão da pavimentação dos centros históricos, ambos – em sua grande maioria – são de pedras paralelepípedo (como observado nas figuras 47 e 48) –, porém, em algumas localidades, em ambos os Centros Históricos, algumas vias são pavimentadas com material asfáltico (como observado nas figuras 49 e 50).
