UNIVERSIDADE ESTADUAL DO MARANHÃO  
CAMPUS BACABAL  
DEPARTAMENTO DE CIÊNCIAS EXATAS E NATURAIS  
CURSO DE ENGENHARIA CIVIL BACHARELADO

**ANÁLISE DE MANIFESTAÇÕES PATOLÓGICAS EM PAVIMENTO FLEXÍVEL:**  
Estudo de caso em perímetro urbano na cidade de São Mateus - MA.

Trabalho de conclusão de curso apresentado ao  
Curso de Engenharia Civil Bacharelado da  
Universidade Estadual do Maranhão - Campus  
Bacabal como requisito parcial para obtenção  
do grau de Bacharel em Engenharia Civil

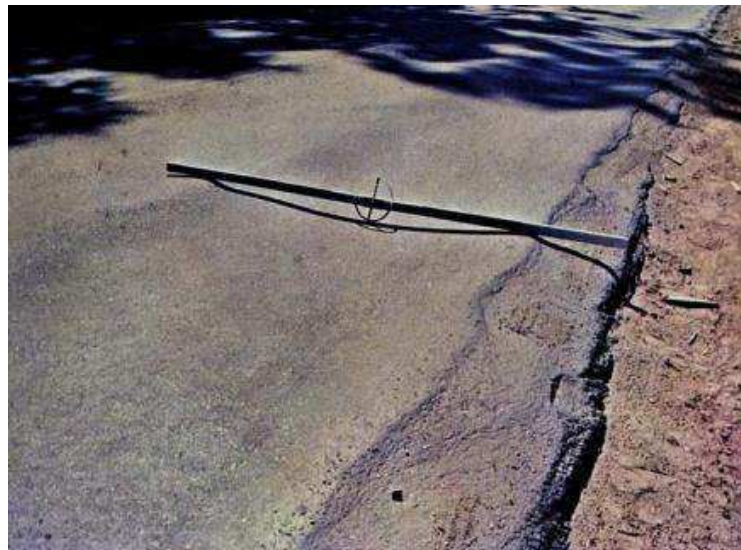
Figura 5 - Afundamento de trilha de roda

Existem ainda os Afundamentos de Consolidação que ocorrem devido à consolidação diferencial que acontecem em camadas do pavimento e/ou subleito. Quando sua extensão for de até 6m, é denominado de Afundamento de Consolidação Local (A.L.C), em quando for maior que 6m, é denominado de Afundamento de Consolidação na Trilha (A.T.C).

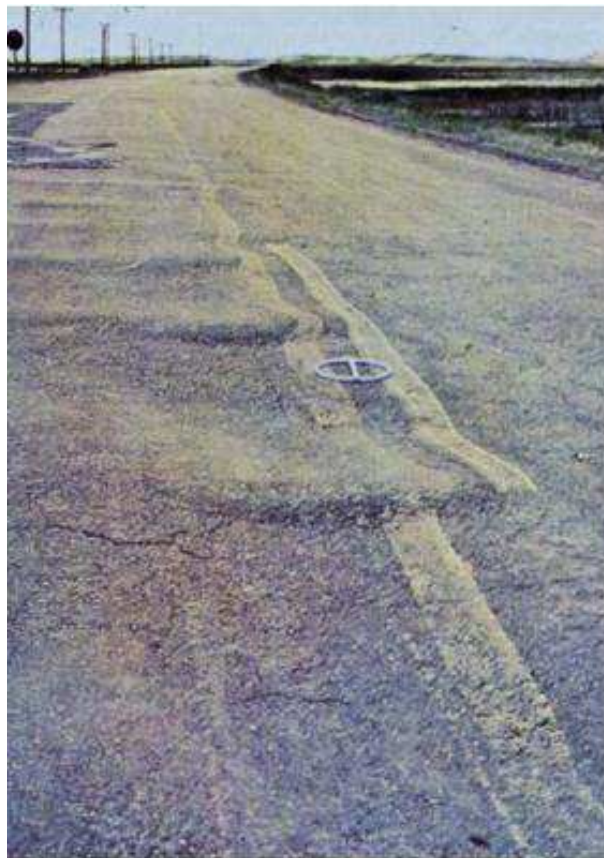
Figura 7- Corrugações (O)

As ondulações na superfície da camada de revestimento são chamadas de massa e são devido à baixa estabilidade da mistura asfáltica, quando sujeita ao tráfego e ao intemperismo. A massa asfáltica é expulsa pelo tráfego por fora da trilha de roda. A baixa estabilidade pode ser devido ao excesso de asfalto, excesso de agregado fino, graduação inadequada, agregado de textura lisa e arredondado. A unidade de medida da Corrugação e do escorregamento de massa é o metro quadrado de área afetada.

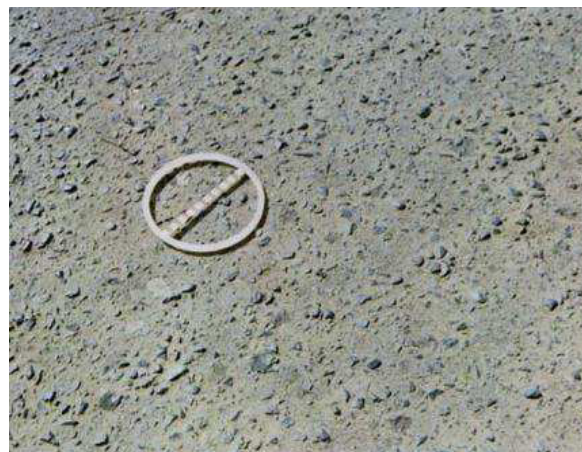
Figura 9 - Desgaste

Caso venha a ocorrer a perda progressiva de agregado pouco tempo após a abertura ao tráfego, a causa do superaquecimento do asfalto na usina ou falta desse ligante (problema na mistura asfáltica). A unidade de medida do desgaste é o metro quadrado por área afetada.

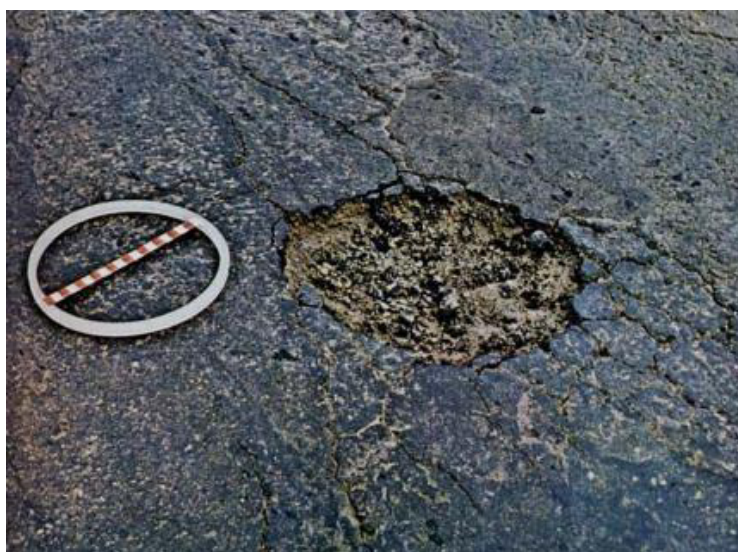
A panela é uma cavidade ou buraco que se forma no revestimento e pode atingir a base. Os buracos são evoluções das trincas, afundamentos ou desgastes.

Figura 10 - Panela (Buraco)

Para corrigir essa ocorrência é executado Remendo de superfície ou remendo profundo. A unidade de medida do buraco é o metro quadrado.

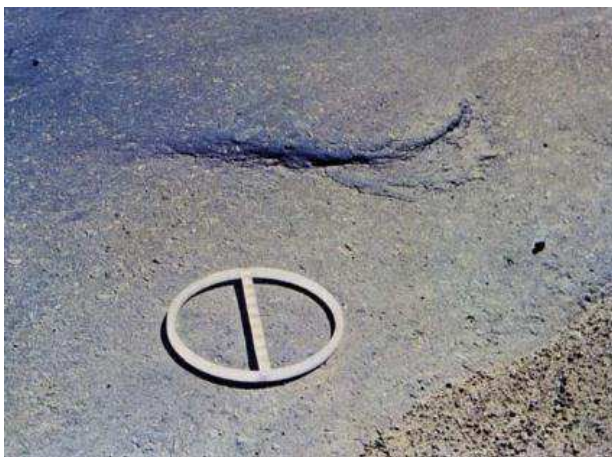
Figura 11 - Escorregamento.

A trinca em forma de meia lua é devido à falta de aderência (ausência de limpeza) entre a camada de revestimento e a camada subjacente, ou a massa asfáltica tem baixa resistência.

Ocorre principalmente em áreas de frenagem e de interseções, quando o veículo causa o deslizamento da massa asfáltica (baixa aderência) ou sua deformação (baixa resistência).

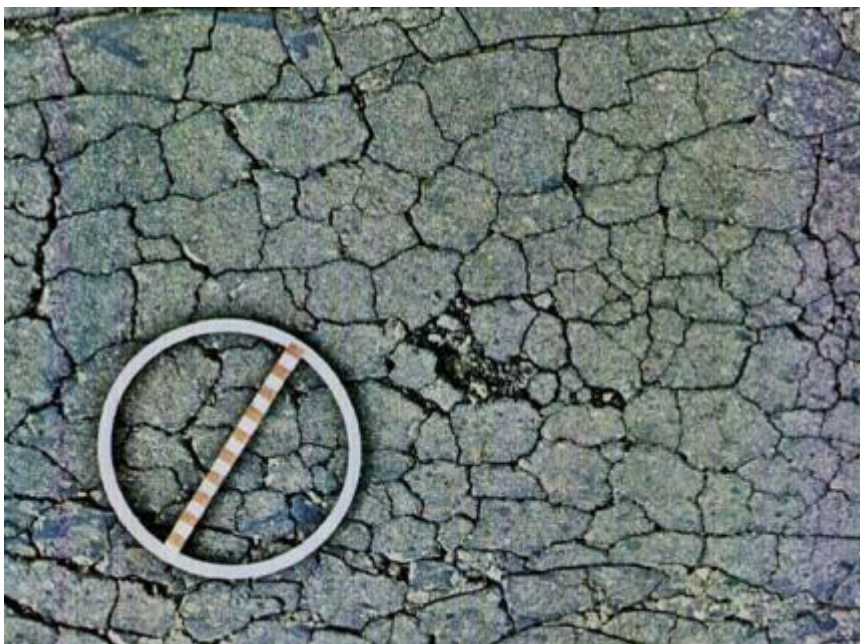
As trincas couro de jacaré representam estágio atual avançado da fadiga. Caracteriza-se por ter ângulos agudos e a maior aresta tem comprimento inferior a 30cm. Inicialmente, tem-se uma série de trincas isoladas.

Figura 12 - Trinca interligada tipo couro de jacaré

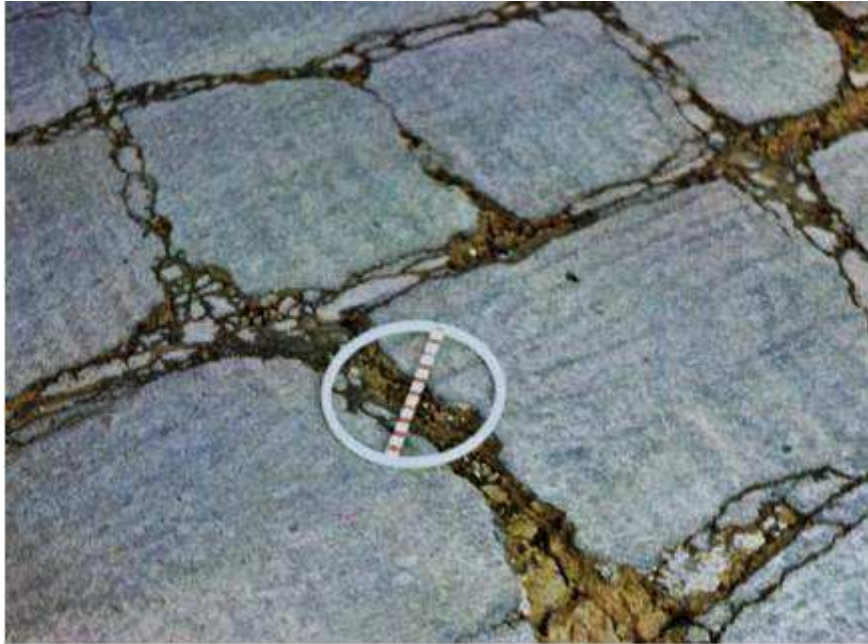
As trincas em blocos indicam que o asfalto sofreu endurecimento significativo, devido a sua oxidação ou volatilização dos maltenos, tornando-o menos flexível. Esta patologia também se caracteriza por ter uma configuração aproximada de um retângulo, com áreas variáveis de  $0,1\text{m}^2$  a  $10\text{m}^2$ , e sua unidade de medida é o metro quadrado.

Figura 13 - Trinca interligada tipo Bloco

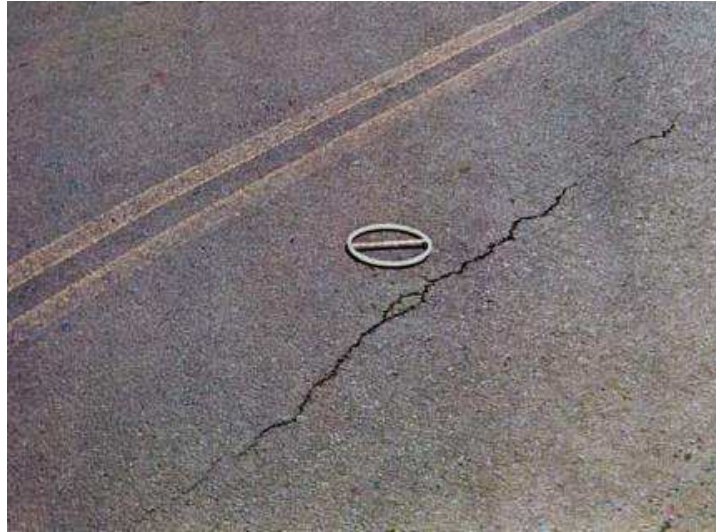
As trincas longitudinais são trincas isoladas e aproximadamente paralelas ao eixo do pavimento, sendo causadas pela má execução da junta de construção, reflexão de trincas, assentamento da fundação, retração do revestimento de asfalto, ou estágio inicial da fadiga.

Figura 14 - Trinca Isolada Longitudinal

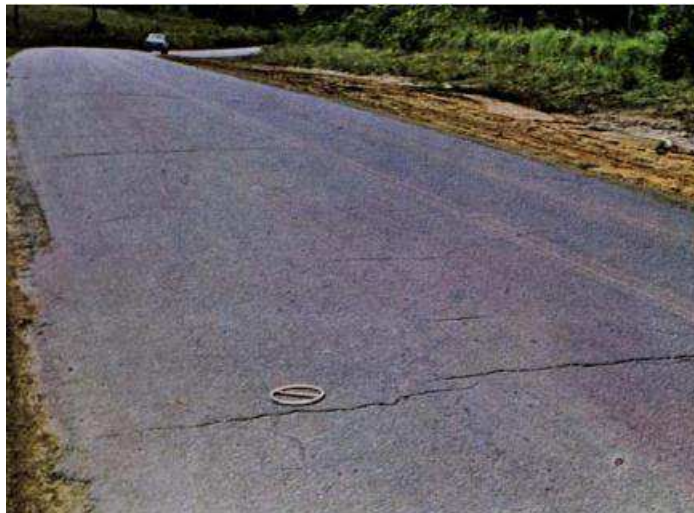
As trincas transversais são trincas isoladas e aproximadamente perpendiculares ao eixo do pavimento, sendo causadas pela reflexão de juntas ou trincas subjacentes (devido a movimentação térmica e/ou cargas do tráfego) ou retração da própria camada asfáltica (revestimento asfáltico). Quando o comprimento da trinca transversal for maior que 1m, ela será chamada de trinca transversal longa, e quando for menor ou igual 1m, será chamada de trinca transversal curta.

Figura 15 - Trinca Transversal isolada

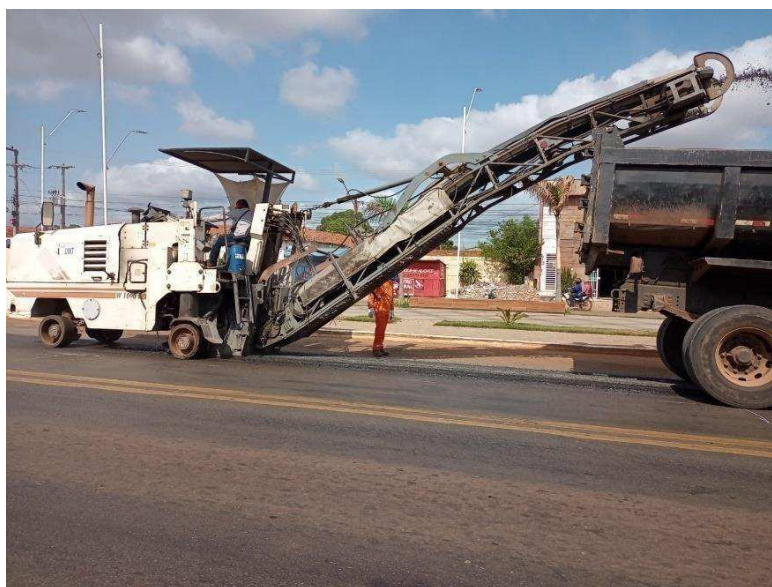
Após a delimitação do tema, foram feitas as primeiras imagens da via analisada em novembro de 2023. Durante esse período, a via passou por um processo de fresagem e recapeamento. No entanto, como as patologias não foram tratadas corretamente, os problemas retornaram de forma ainda mais evidente.

Figura 17 - Fresadora de Asfalto

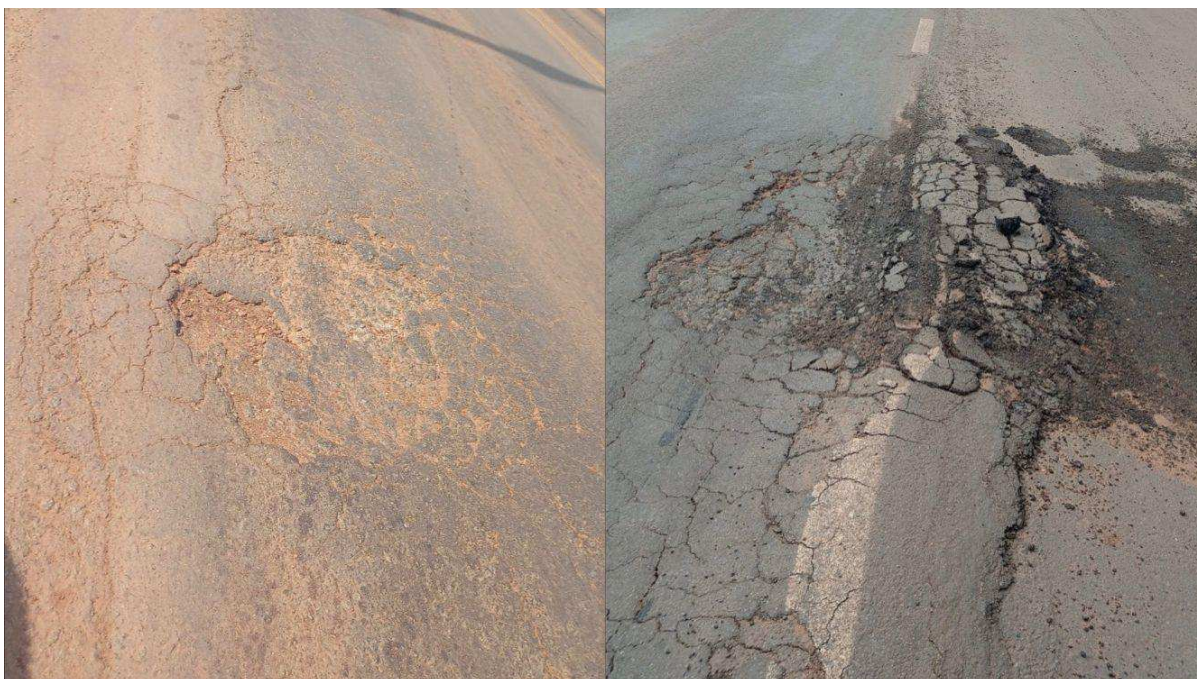
Nos anexos deste trabalho, todas as patologias encontradas são do trecho que foi restaurado. Em apenas seis meses, a condição da via já retorna às situações encontradas anteriormente. Além disso, a obra foi realizada durante o período chuvoso na região, o que agravou ainda mais a situação do pavimento. A Figura 18 ilustra um comparativo entre patologias na mesma região, a primeira foi patologia foi identificada em novembro de 2023, a segunda foi tirada no mesmo local, em maio de 2024. Isso ilustra as conseqüências de um tratamento inadequado na aplicação do novo revestimento asfáltico.

Figura 18 - Comparativo entre patologias KM 182,8

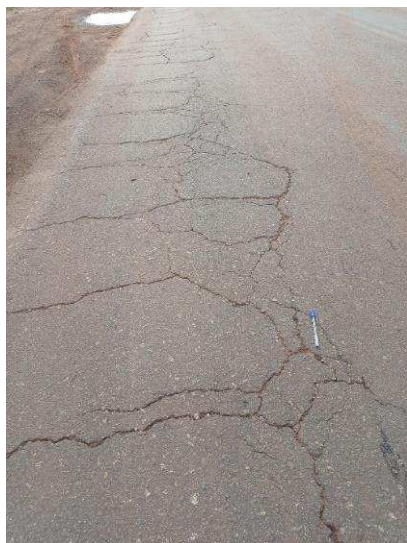
Figura 19 - Trinca interligada Transversal (Km 179,8)

**Trecho:** KM 179 + 800m, São Mateus sentido Bacabal.

**Tipo de Patologia:** Trinca interligada transversal

**Possíveis causas:** Podem ocorrer devido as movimentações térmicas (contração x dilatação) que causam reflexão nas juntas ou trincas subjacentes; ocorrem também devido a ação desgastante do tráfego ou em função de retração da camada asfáltica. (FRANÇA, 2017)

**Tratamento:** para o tratamento destas, terão como atividade de manutenção a limpeza das fissuras, aplicação de selante e, em seguida, lançamento de areia sobre o selante nas trincas que possuírem uma abertura entre 3 e 20 mm com o intuito de preenche-las. (ROCHA, 2010).

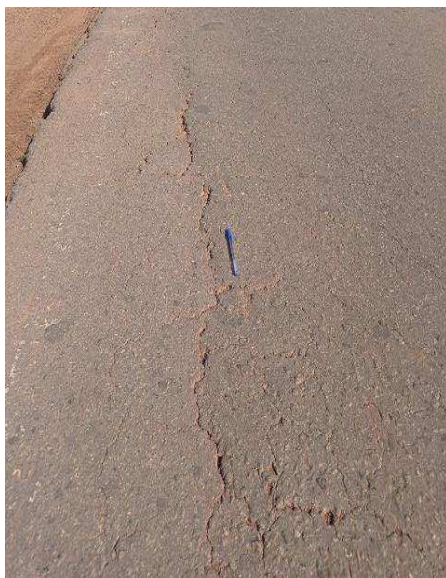
Figura 20 - Trinca isolada Longitudinal (Km 180).

**Trecho:** Br 135- Km 180 (São Mateus – Sentido São Luís).

**Tipo de Patologia:** Trinca Isolada Longitudinal

**Possíveis causas:** Tráfego atuante que pelo ciclo do carregamento e alívio promovem tensões de tração na fibra interior do revestimento; Alternância da mudança diária de temperatura que acusam contrações de revestimento existente; Reflexão no revestimento de trincas existentes em bases cimentadas (base de solo cimento). (DNIT, 2006)

**Tratamento:** Para realizar as recuperações de trincas podemos utilizar as técnicas de capa selante para as trincas entre 3 e 20mm, quando as trincas tiverem dimensão acima de 20mm já é o caso de se efetuar o remendo, recapeamento ou reconstrução do pavimento. (MACHADO, 2013).

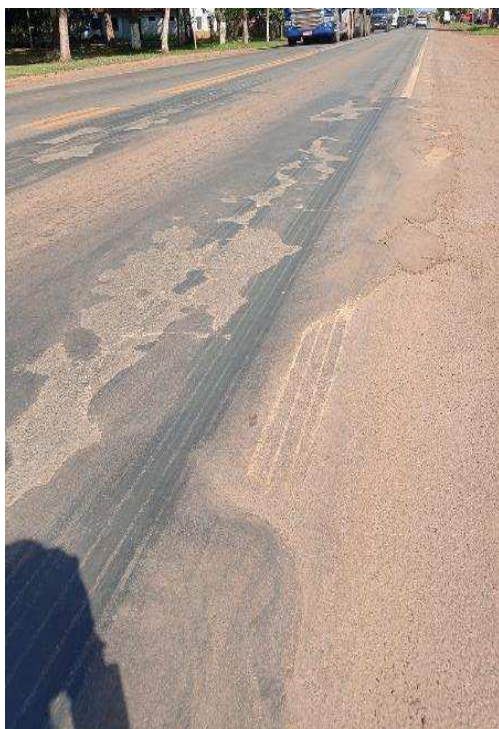
Figura 21 - Escorregamento do Revestimento Asfáltico (Km 181).

**Trecho:** Km 181 São Mateus sentido Bacabal

**Tratamento:** Para o tratamento de escorregamento/afundamentos são sugeridas duas técnicas, a saber: o recapeamento e a fresagem. (BERNUCCI, 2008).

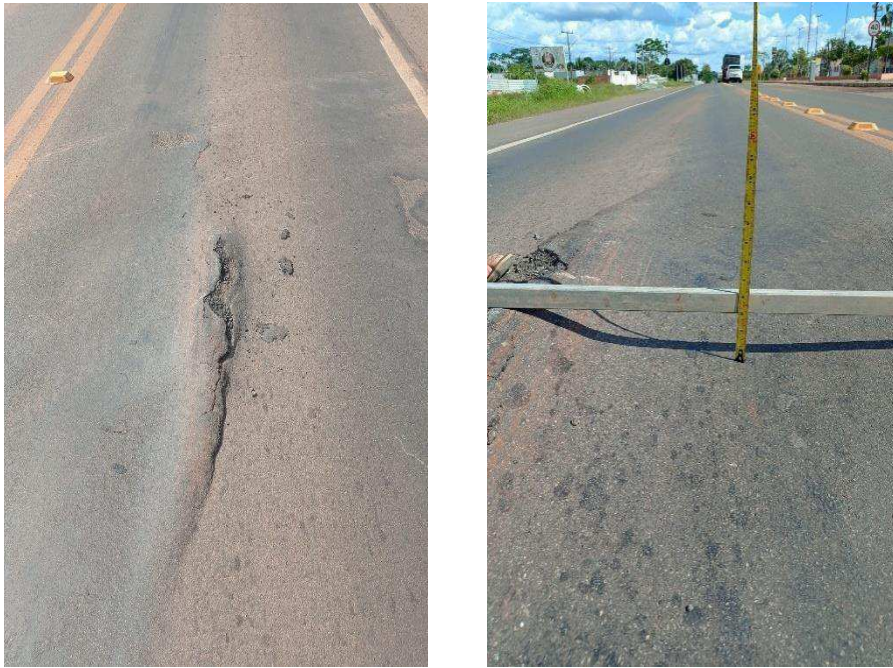
Figura 21- Escorregamento do Revestimento Asfáltico e Afundamento (Km 182).

**Trecho:** KM 182, São Mateus - Sentido São Luís

**Possíveis causas:** Causada por fluência por excesso de ligante asfáltico, juntamente com depressões locais nas trilhas de rodagem ou nas bordas da rodovia. E o afundamento pode ter vindo de uma deficiência causada em sua construção, como falhas de compactação, solo borrachudo, problemas com a drenagem, rupturas por cisalhamento assim podendo desenvolver trincas em suas depressões. (BERNUCCI,2008).

**Tratamento:** Para o tratamento de escorregamentos/afundamentos são sugeridas duas técnicas, a saber: o recapeamento e a fresagem. (BERNUCCI,2008).

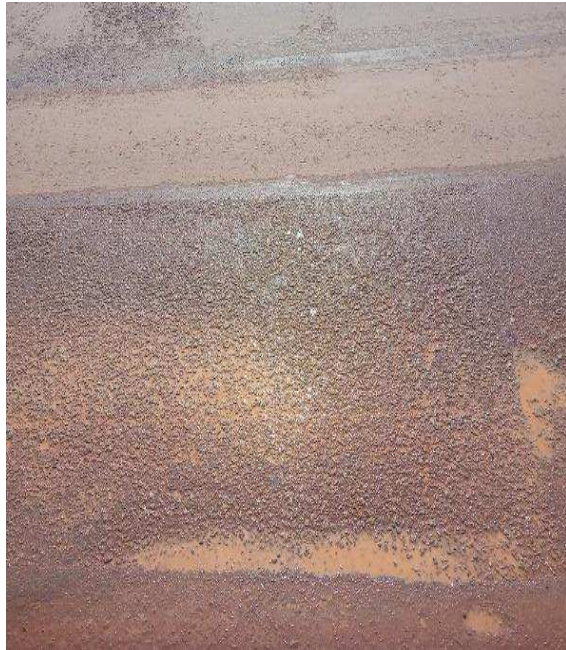
Figura 22 - Patologia Desgaste (Km 182,5).

**Trecho:** KM 182 + 500m, São Mateus – Sentido Bacabal

**Possíveis causas:** Redução da ligação entre o agregado e o ligante devido à oxidação do ligante, e pela ação combinada do tráfego e dos agentes intempéricos; perda de coesão entre agregado e ligante devido à presença de poeira ou sujeira no momento da construção; execução de obra em condições meteorológicas desfavoráveis e pode também ocorrer devido a presença de água no interior do revestimento que originam sobrepressões hidrostáticas capazes de provocar o deslocamento da película betuminosa. (DNIT, 2003).

**Tratamento:** Um dos meios para tratamento é a aplicação da lama asfáltica, podendo ser aplicada nos revestimentos com desgaste superficial e pavimentos com pequeno grau de trincamento, agindo como um elemento de impermeabilização e rejuvenescimento da condição funcional do pavimento.

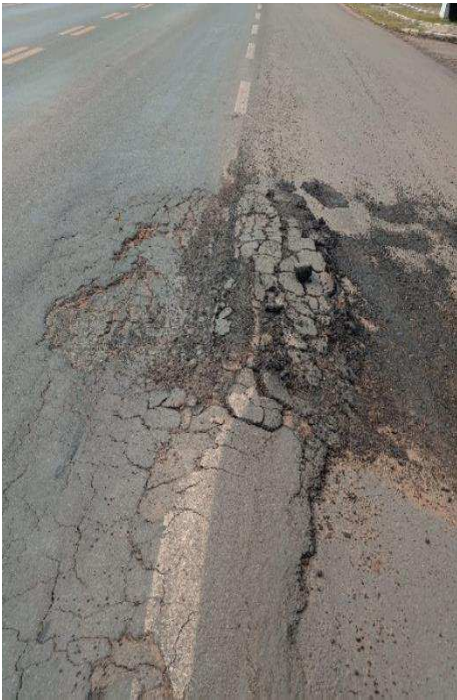
Figura 23- Afundamento por consolidação localizado (Km 182,8).

**Trecho:** KM 182 +800m São Mateus sentido São Luís

**Tratamento:** Para o tratamento de afundamentos são sugeridas duas técnicas, a saber: o recapeamento e a fresagem. (BERNUCCI, 2008)

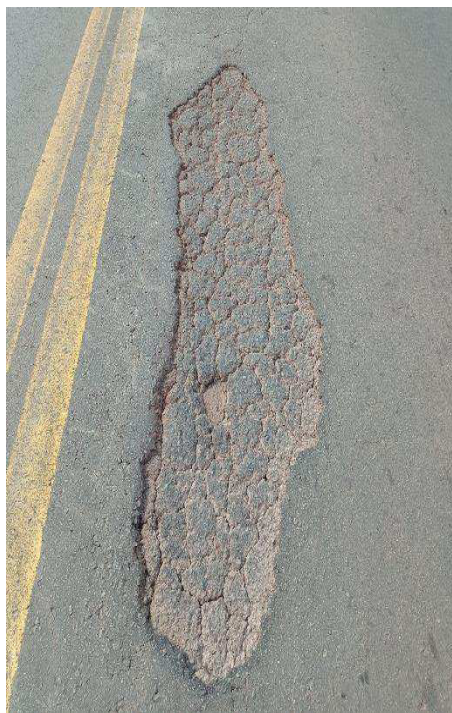
Figura 24 - Trinca couro de jacaré com erosão (Km 183,2).

**Trecho:** KM 183 + 200m São Mateus - Sentido São Luís

**Tipo de Patologia:** Trinca Couro de Jacaré com erosão.

**Tratamento:** Para realizar as recuperações de trincas couro de jacaré podemos utilizar as técnicas de capa selante, tratamento superficial, lama asfáltica e micro revestimento asfáltico (ROCHA, 2010).

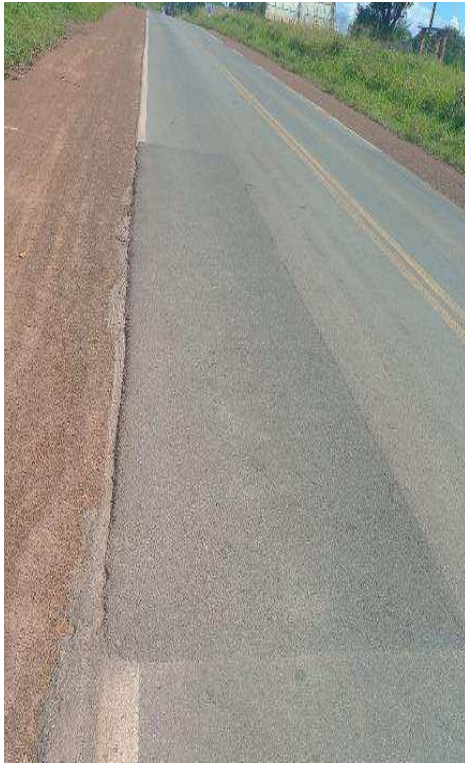
Figura 25- Patologia Remendo (Km 183,9)

**Trecho:** BR 135 – km 183 + 900m, São Mateus sentido São Luís.

**Tratamento:** Para o remendo, é necessário que haja a recuperação das camadas de sustentação do pavimento (base, sub-base ou subleito). Isso devido o buraco estar numa condição de grande degradação atingindo dessa forma outras camadas. (BERNUCCI,2008).

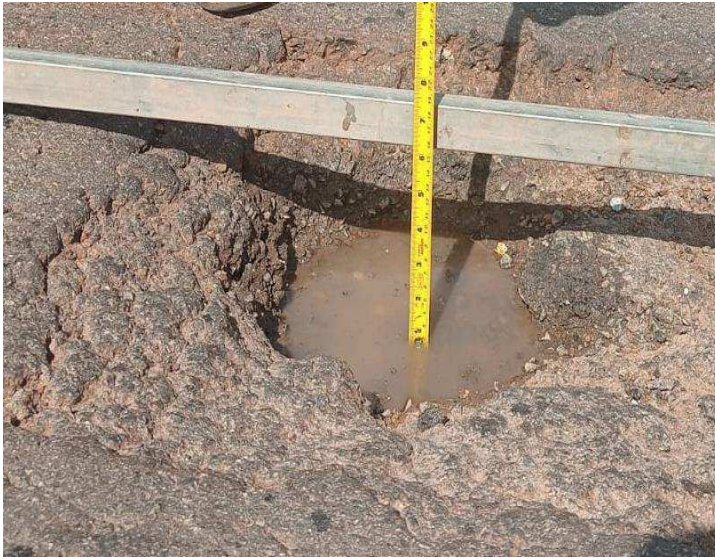
Figura 26- Buraco (Km 184).

**Trecho:** KM 184 -São Mateus sentido São Luís
