**O MAPEAMENTO PARTICIPATIVO E OS PROCESSOS EROSIVOS DAS  
RUÍNAS DA BEIRADA DE ALCÂNTARA**

São Luís- MA  
2022

Monografia apresentada à direção do curso de Geografia, como requisito básico para obtenção do grau de Bacharel em Geografia pela Universidade Estadual do Maranhão.

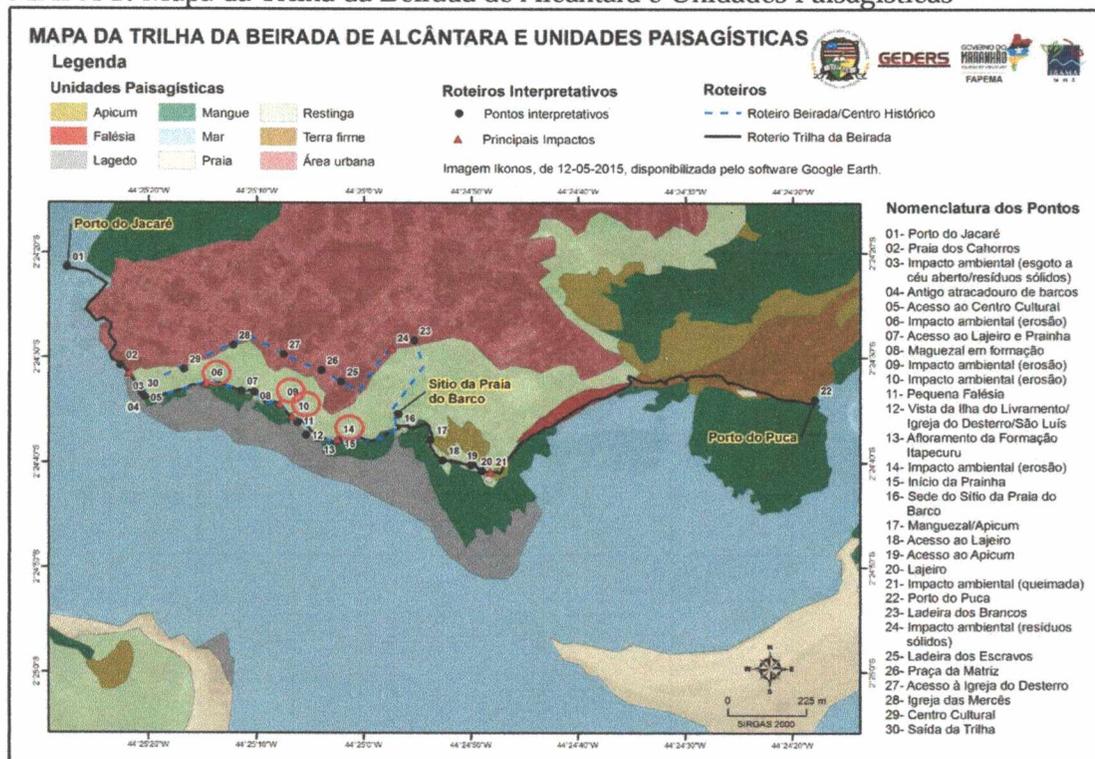
**MAPA 1: Mapa da Trilha da Beirada de Alcântara e Unidades Paisagísticas**

Como é evidenciado no mapa, que foi elaborado para melhor compreensão das áreas onde estão ocorrendo os impactos ambientais. Que estão indicados no mapa como os pontos interpretativos: 06;09;10;14; os quais estão localizados na rua da Amargura. E onde encontra-se a voçoroca que está colocando em risco o patrimônio arquitetônico das ruínas.

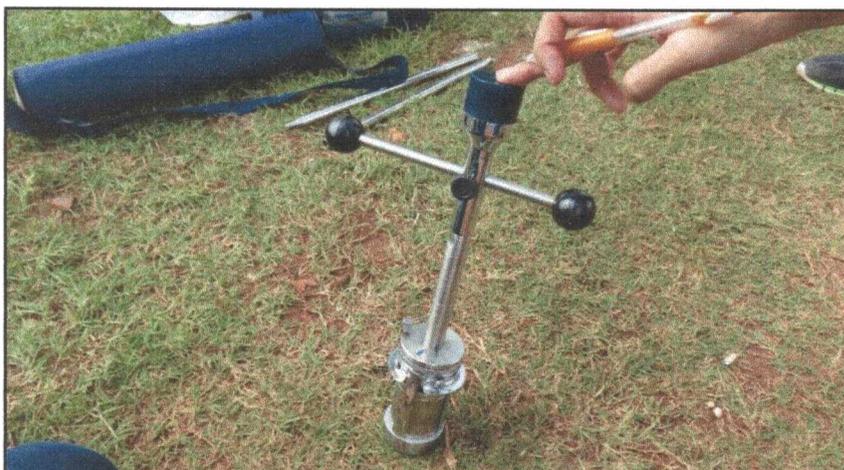
**FIGURA 1:** Trado volumétrico para coleta de amostras de solos indeformadas

No contato direto com a área de estudo, foi possível coletar amostras de solos para análises dos atributos físicos em laboratório. As amostras indeformadas foram coletadas em seis pontos específicos totalizando 27 amostras, com o trado volumétrico de bordas cortantes e com 100 cm<sup>3</sup>, nas profundidades de 10 cm (**FIGURA 1**), esta coleta e análise foi por intermédio do laboratório de Geografia da UEMA que foi um dos colaboradores dessa pesquisa que auxiliou na execução do projeto pesquisa intitulada “A MEMÓRIA PAISAGÍSTICA DE ALCÂNTARA: Um Estudo Sobre Origem, Conservação e Valorização Das Paisagens”, assim como o projeto “Mapeamento Participativo das Ruínas da Beirada de Alcântara”, sob a coordenação da Prof.<sup>a</sup> Orientadora deste trabalho em tela e equipe, com o apoio da FAPEMA.

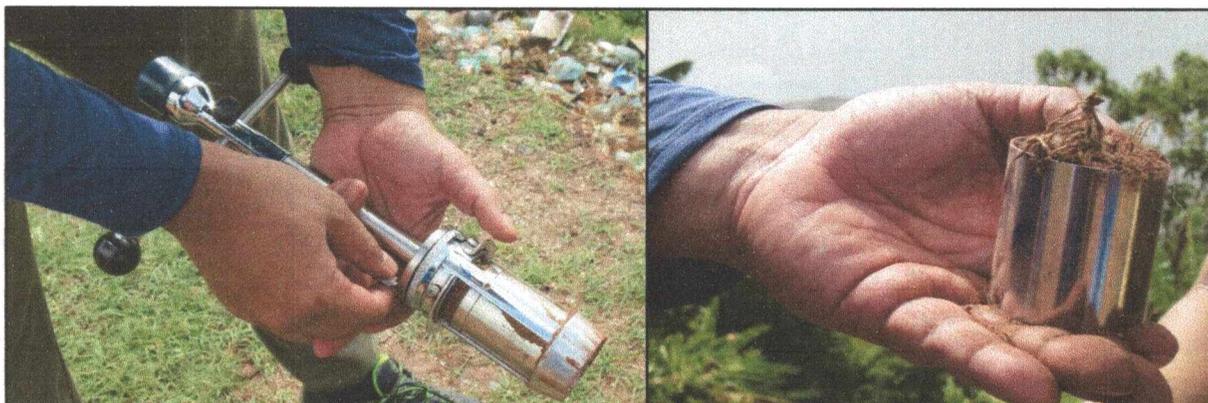
**FIGURA 2:** Amostras indeformadas no anel volumétrico

As amostras foram coletadas em um anel volumétrico juntamente com o amostrador volumétrico (FIGURA 2).

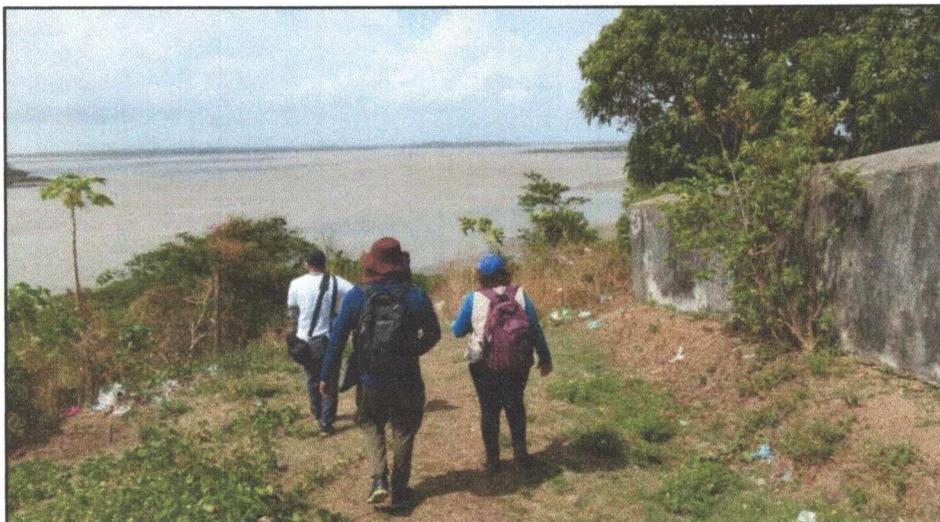
**FIGURA 3:** Início da trilha da beirada de Alcântara

O contato com a área de estudo teve início, nos dias 27 e 28 de novembro de 2020 com a vivência na trilha da beirada de Alcântara (**FIGURA 3**), para entender a real problemática que a área enfrenta atualmente. Logo no início da trilha, foi encontrado descarte de resíduos sólidos de forma indevida (**FIGURA 4**).

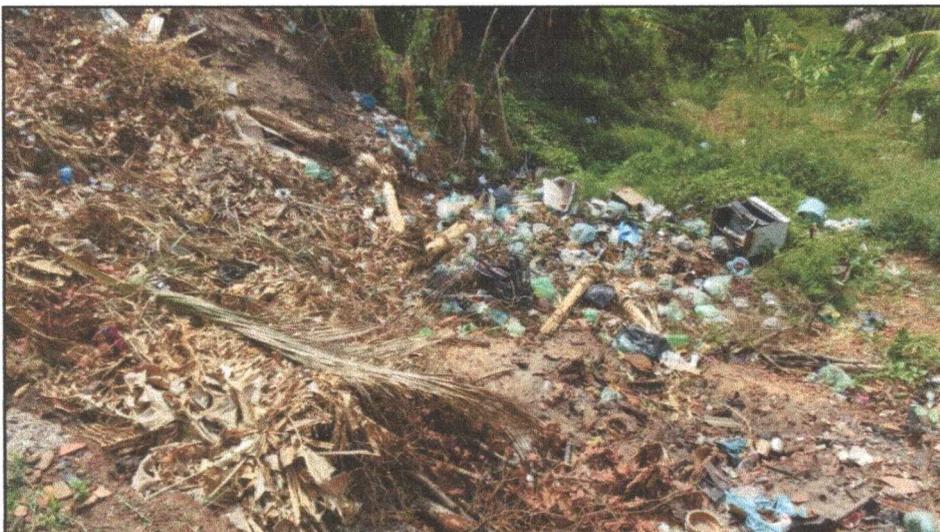
**FIGURA 4:** Descarte de resíduos sólidos na beirada

Tal ação, prejudica o solo, ocasionado o ressecamento da cobertura vegetal, a poluição lençol freático, o qual futuramente pode causar o surgimento de voçoroca e suscetíveis deslizamentos na localidade.

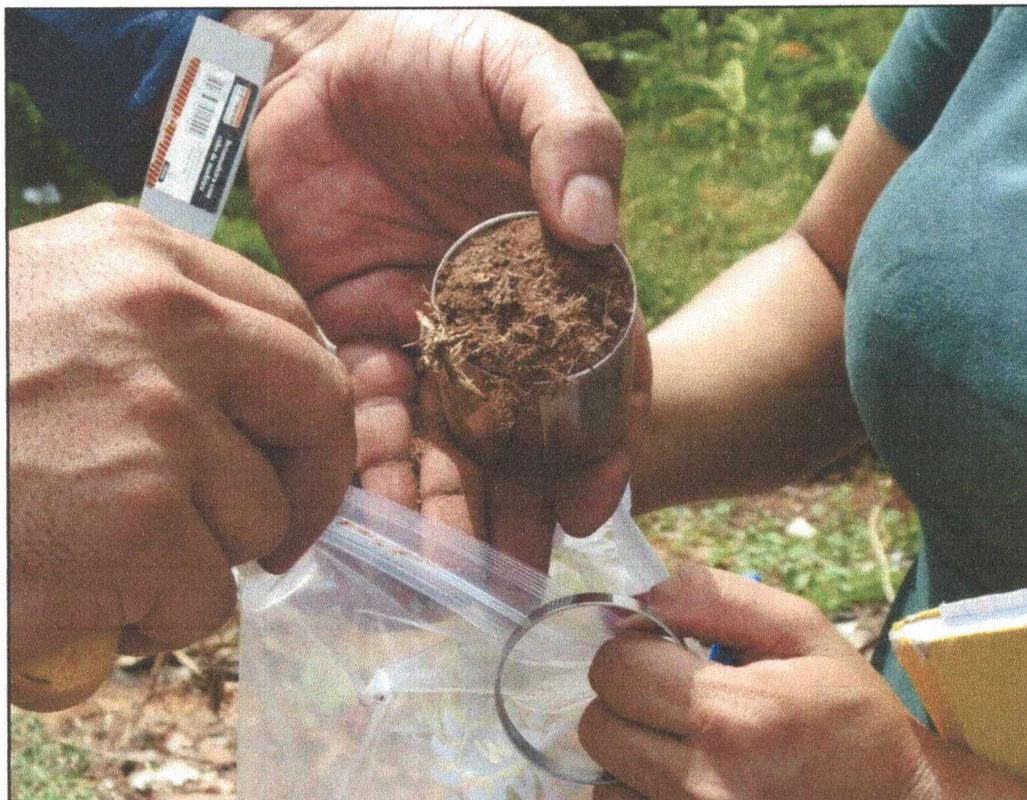
**FIGURA 5:** Coleta das amostras indeformadas de solo

Posteriormente foram realizadas coletas das amostras indeformadas do solo, para serem analisadas em laboratório (**FIGURA 5**).

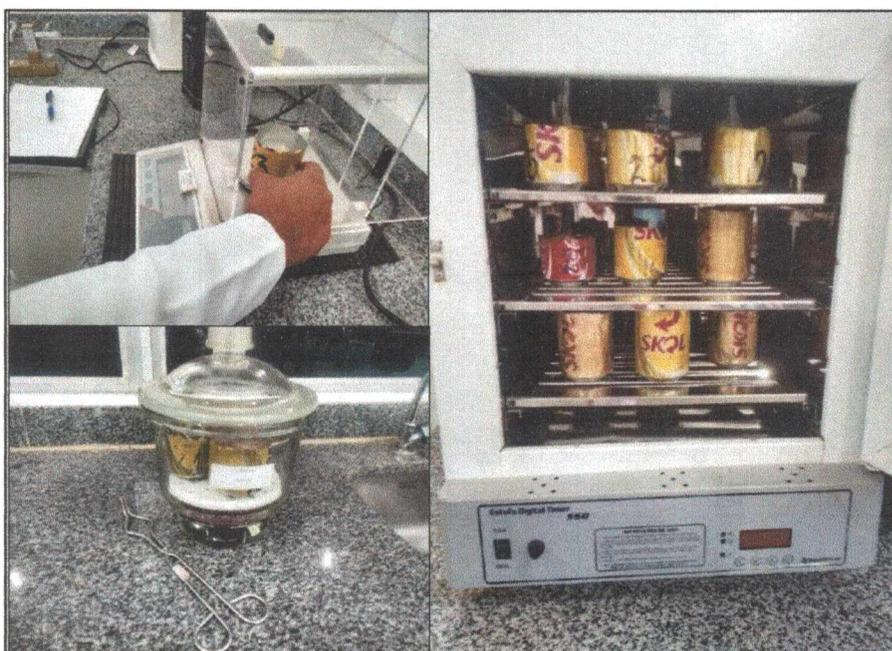
**FIGURA 6:** Procedimentos iniciais em laboratório para análise do solo.

Inicialmente as amostras foram destorroadas e retida 20g seco de cada amostra na balança de precisão de solo, para que as mesmas fossem colocadas no balão de 50ml, por meio de uma pipeta adiciona-se 25 ml de álcool etílico, agita-se o balão por um minuto para eliminar as bolas de ar que se formam (FIGURA 7), deixando-a em repouso por 15 minutos e posteriormente completa-se o volume do balão com álcool (anota-se o volume de álcool gasto).

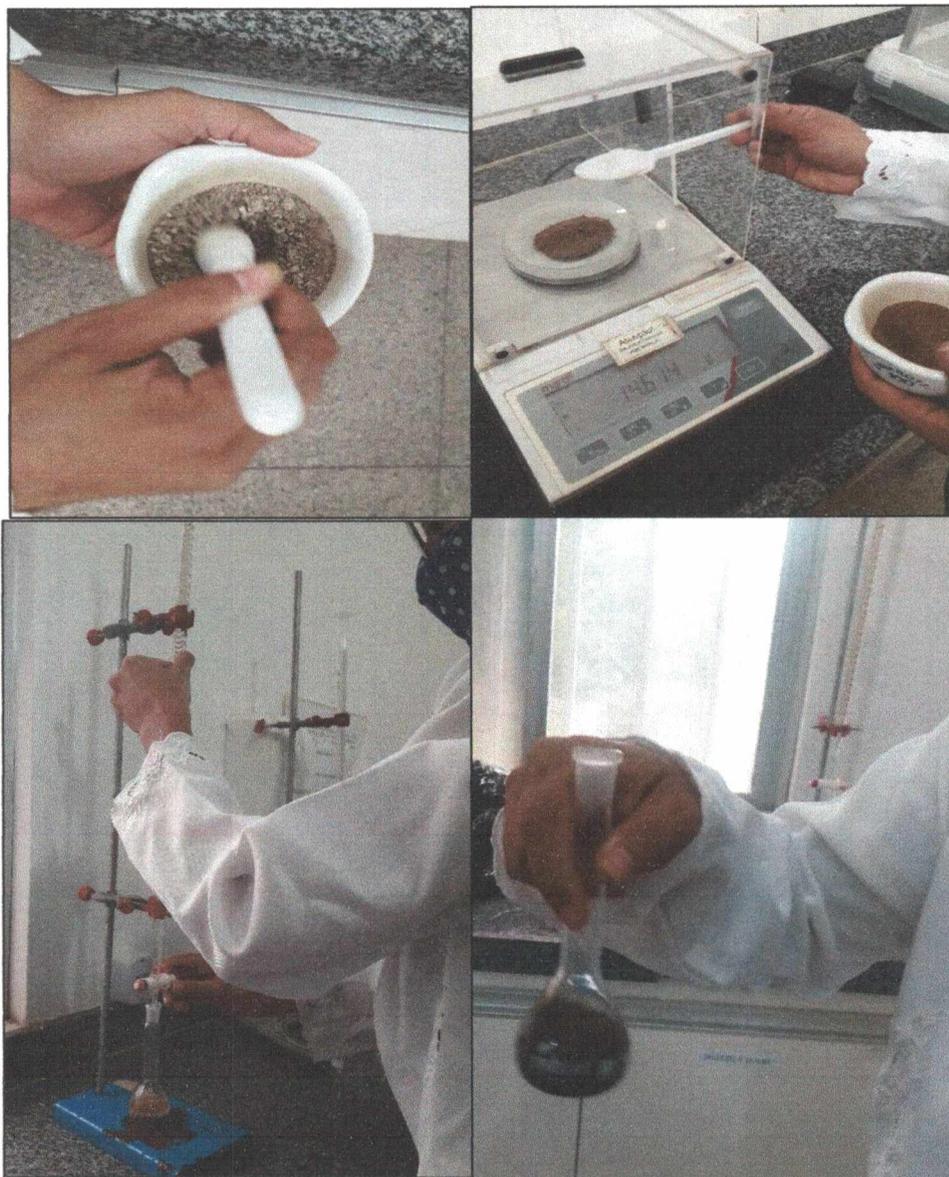
**FIGURA 7:** Procedimentos para obtenção da densidade de partículas do solo

de 2,65 g.cm<sup>3</sup>. Isto porque os constituintes minerais predominantes nos solos são o quartzo, os feldspatos e os silicatos de alumínio coloidais, cujas densidades de partículas estão em torno de 2,65 g.cm<sup>3</sup> (BRADY et al, 2013).

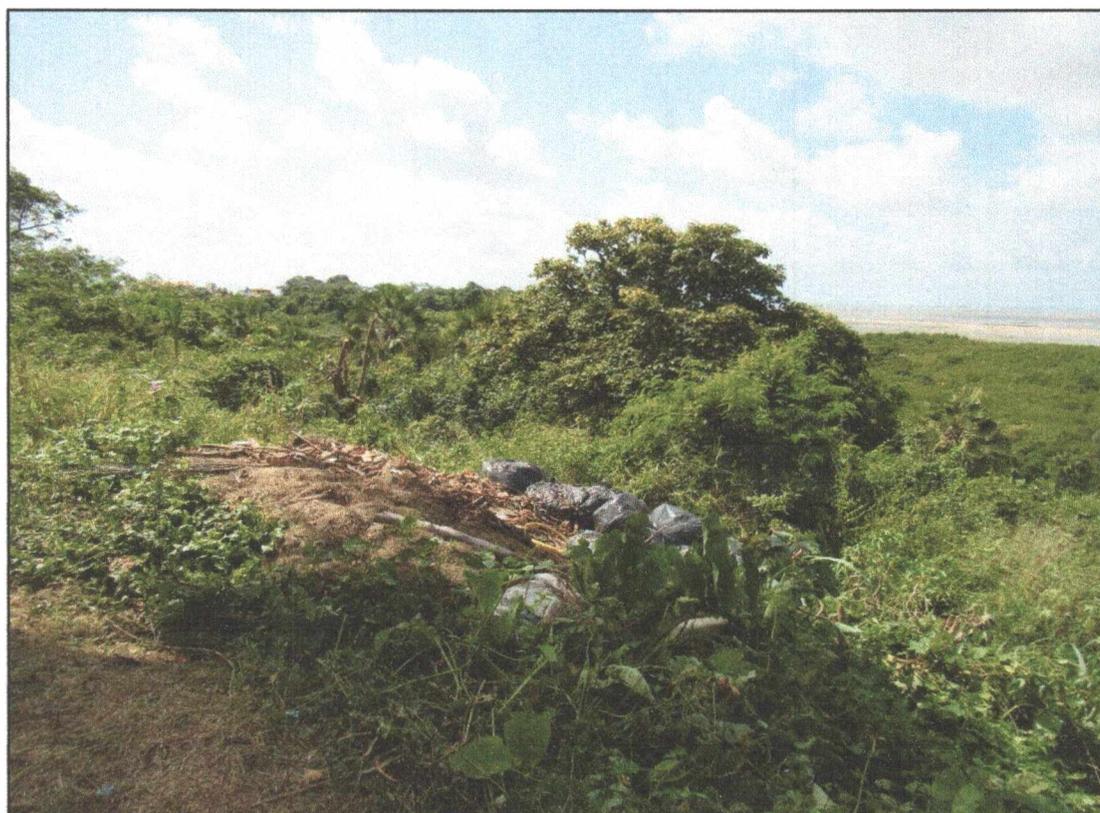
**FIGURA 10:** Deposição de Resíduos Sólidos na Rua da Amargura.

Em seguida, os participantes da caminhada foram conduzidos à Rua da Amargura (antiga Rua Bela Vista). Onde constatou-se que a voçoroca ali existente, teve um aumento muito significativo, devido ao descarte inadequado de resíduos sólidos no local, o qual coloca em risco o patrimônio arquitetônico e a área de proteção ambiental (FIGURA 10).

Como pode ser evidenciado, o descarte de resíduos sólidos na Rua da Amargura mostra a gravidade do problema ambiental que a cidade vem enfrentando, e que nada for feito para diminuir esses impactos a situação dessa erosão irá se agravar, como por exemplo a voçoroca que se encontra no próximo ao Farol que por meio da observação direta teve um acréscimo devido a ação antrópica.

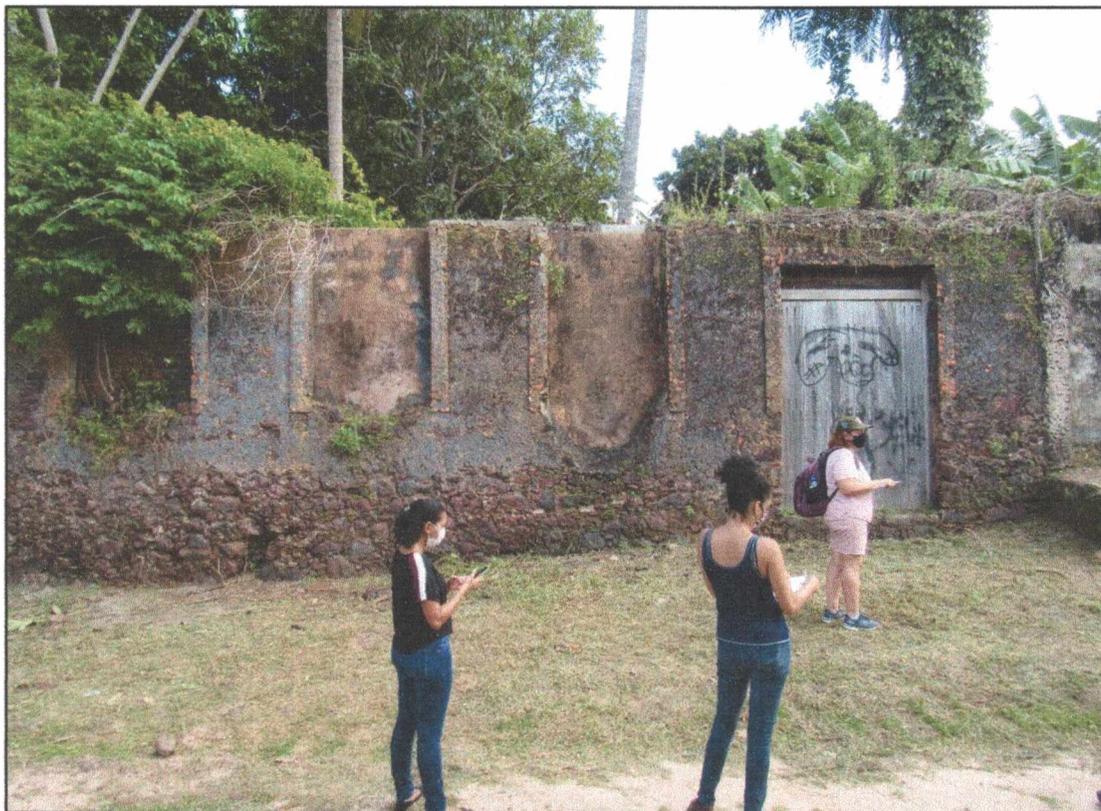
**FIGURA 11:** Caminhada transversal e anotações do mapeamento da ruínas

Durante a explanação do jornalista Paulo Melo, foram feitos registros fotográficos e anotações que contribuiram pra a execução do mapeamento participativo das ruínas da rua da Amargura (**FIGURA 11**).

Ainda na caminhada, foi possível registrar a grandiosidade da riqueza que possui as construções das ruínas, que segundo informações colhidas neste processo de mapeamento, é chamada de muralhas pelos alcantarenses, e que outrora foi moradia dos aristocratas da época, que hoje estão em um processo de arruinamento e esquecimento. Foi possível ver que as mesmas infelizmente sofrem vandalismo como: Pichações como pode ser evidenciado por meio do levantamento fotográfico.

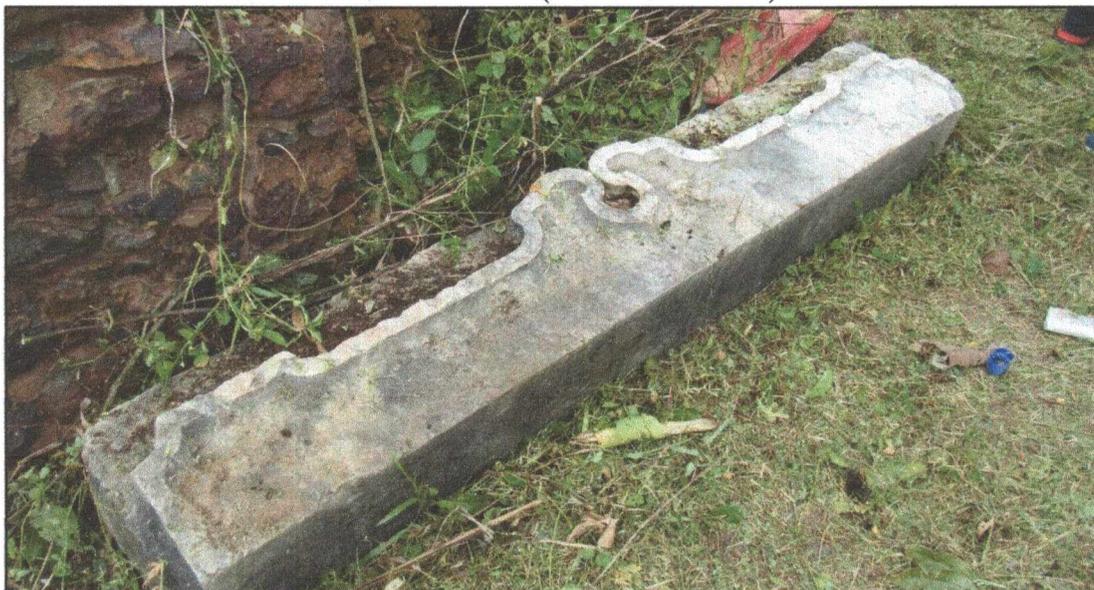
**FIGURA 13:** Ombreira da Porta de Ruína (Pedra de Cantaria).

Além das ruínas, foi possível encontrar próximo as mesmas uma ombreira de pedra, conhecida como “pedra de cantaria” (**FIGURA 13**), a qual é possível a ver que traziam consigo os detalhes da arquitetura portuguesa, segundo o jornalista Paulo Melo, a pedra recebe este o nome por conta da técnica é a arte de talhar os blocos de rocha bruta e servia para compor a construção das ruínas da cidade. O modo de talhar a pedra veio para o país no período colonial, em 1549, tendo suas peças já talhadas de Portugal como lastro dos navios para serem utilizadas nas construções dos casarões da época.

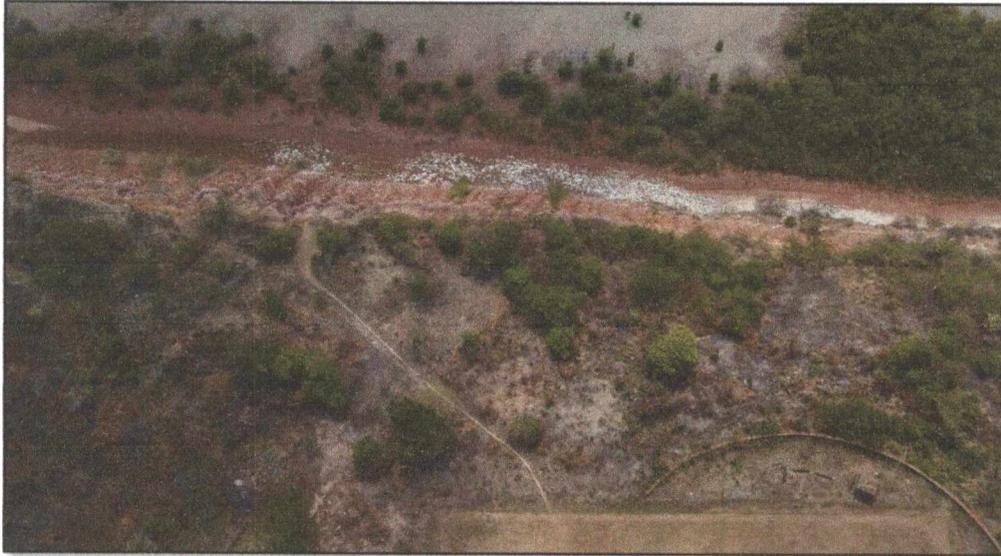
**FIGURA 15:** Trilha da beirada “Falésia da Baronesa”

Além das imagens que foram retiradas com o auxílio do drone, foram feitos mapas temáticos (MAPAS 3 E 4) o qual facilitou a interpretação, para identificar as nascentes dos rios e para proporção das voçorocas encontradas na Rua Independência, no Farol e na Falésia da Baronesa, onde no período dos séculos XVII a XVIII localizava o forte da cidade.

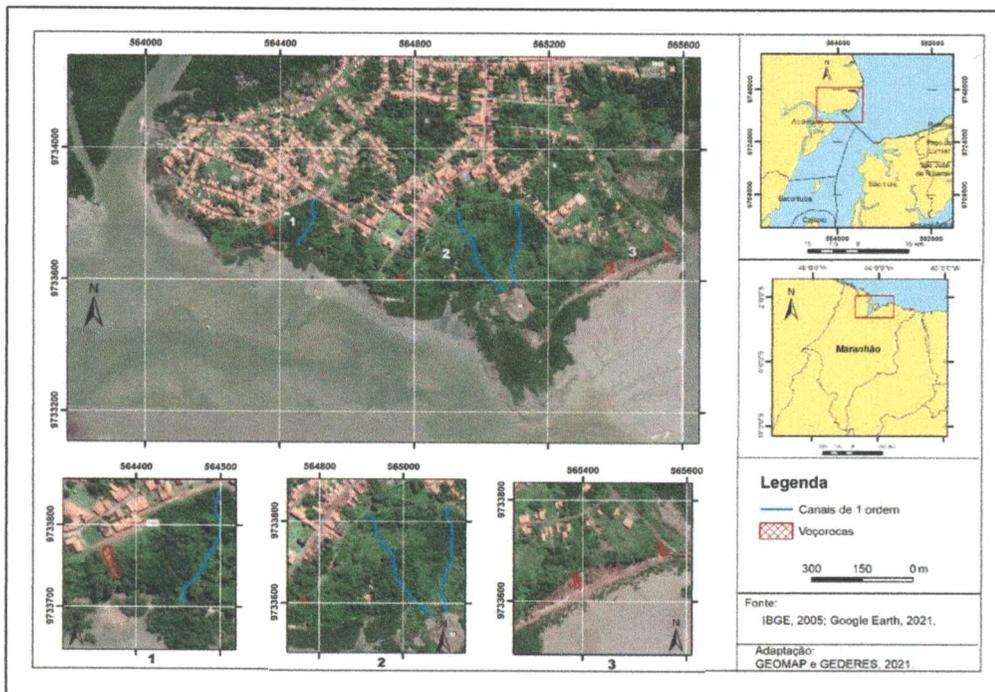
**MAPA 3:** Mapa da extensão da trilha da beirada

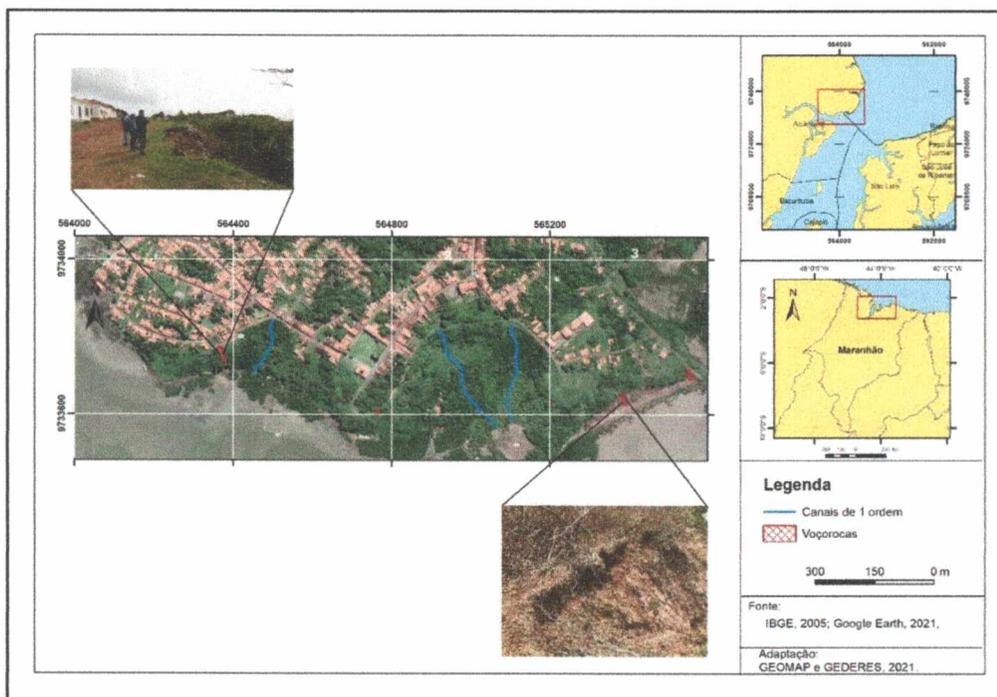
**MAPA 4:** Mapa da presença de voçorocas na trilha da beirada.

Devido o avanço das voçorocas na rua das Independência e no Farol (no início da rua da Amargura), por conta da deposição de resíduos sólidos de forma indevida nessas áreas. O que acaba por contribuir com o crescimento dessas voçorocas e também por minar gradativamente os canais de 1ª ordem localizados na extensão da beirada. Que por meio de relatos de moradores já está acontecendo em alguns locais da cidade.
