UNIVERSIDADE ESTADUAL DO MARANHÃO
CURSO DE ENGENHARIA MECÂNICA

**MANUTENÇÃO DE EQUIPAMENTOS: ESTUDO DE CASO SOBRE OVERHAUL DA
BALANÇA RODOVIÁRIA NÚMERO 1 DO TERMINAL DO PORTO DO ITAQUI**

Monografia de graduação apresentada ao Curso de Engenharia Mecânica da Universidade Estadual do Maranhão como parte dos requisitos exigidos para obtenção do título Bacharel em Engenharia Mecânica.

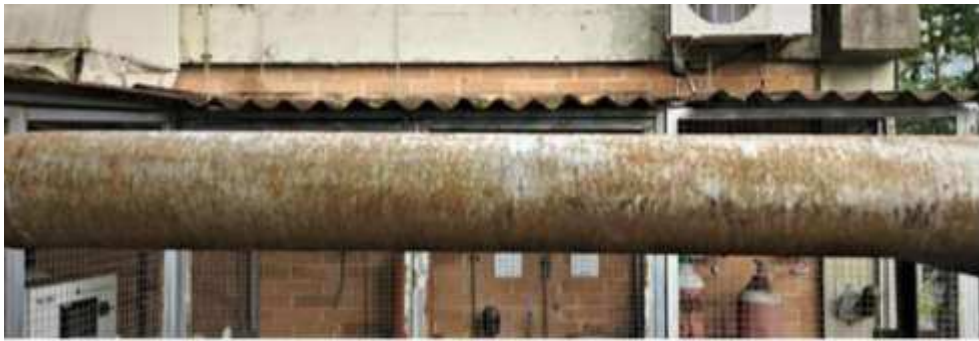
Figura 2.2: Corrosão em uma tubulação industrial exposta às condições climáticas (LATTMANN, 2020)

A indústria atual trabalha com os mais variados tipos de materiais, sejam eles metálicos ou não-metálicos. Nessas matérias ocorre um fenômeno chamado de corrosão que acontece naturalmente, de modo espontâneo em equipamentos como em tubulações que podemos ver na Figura 2.2 (LATTMANN, 2020).

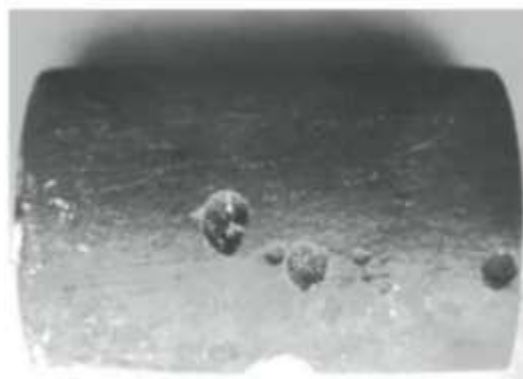
A forma de corrosão alveolar, Figura 2.5, ocorre na superfície do metal fabricando sulcos ou escavações similares a alvéolos, que apresentam profundidade arredondada que é comumente menor que o seu diâmetro (GENTIL, 2011).

Figura 2.5: Corrosão Alveolar (GENTIL, 2011)

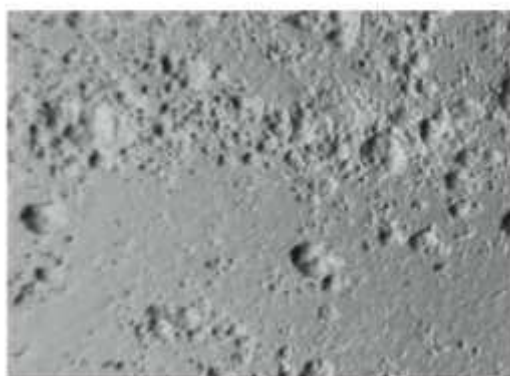
A forma de corrosão puntiforme, Figura 2.6, que também pode ser conhecida como pite é mais agressiva e mais complicada de se detectar devido ao tamanho dela ser bem pequeno. Ela se forma na superfície dos metais com o formato de cavidades que apresentando como característica um fundo em forma angulosa e a sua profundidade normalmente é superior a do seu diâmetro (TOLENTINO, 2019).

Figura 2.6: Corrosão Puntiforme (GENTIL, 2011)

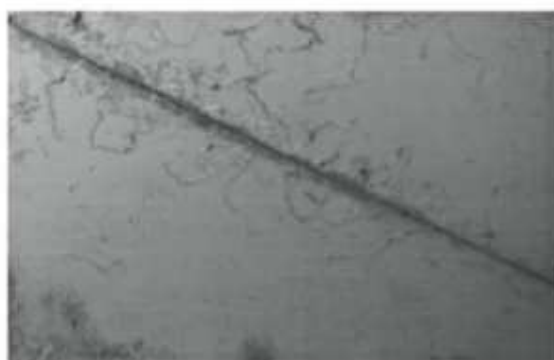
A forma de corrosão filiforme, Figura 2.9, acontece geralmente em superfícies metálicas revestidas, em localidades que existam riscos ou em arestas. Ela se materializa em forma de finos filamentos não profundo, que se propagam em diferentes direções (TOLENTINO, 2019).

Figura 2.9: Corrosão Filiforme (GENTIL, 2011)

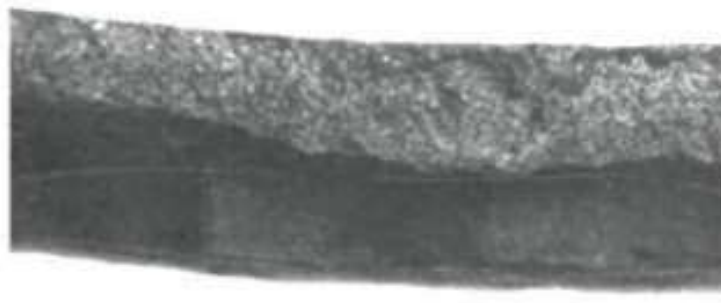
Na Figura 2.11, observa-se um ferro fundido que sofreu uma corrosão grafítica, em que a parte escura é a corroída.

Figura 2.11: Ferro Fundido que sofreu corrosão grafítica (GENTIL, 2011)

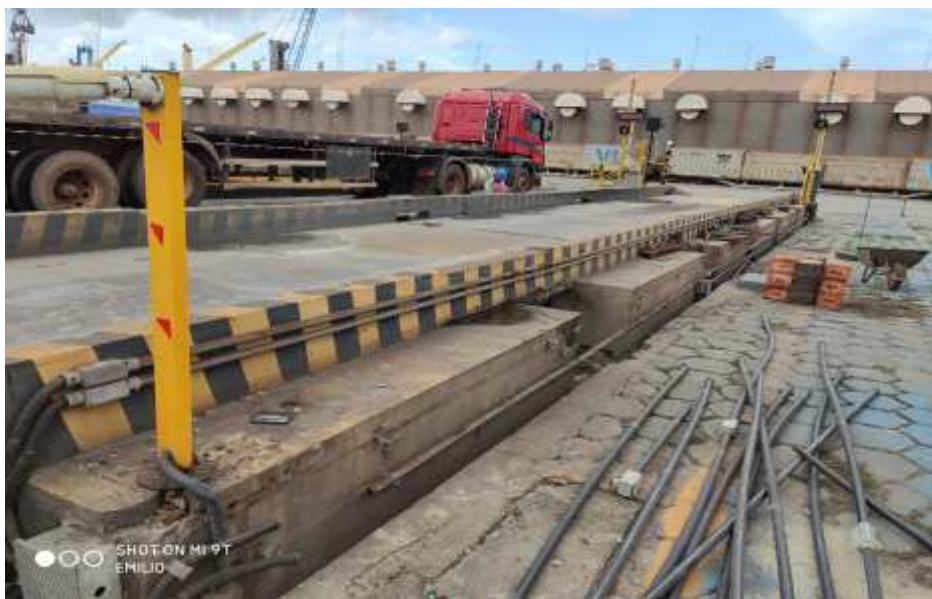
Figura 3.3 – Balança Rodoviária nº 1 apresentando dificuldade de acesso inferior. Fonte: Autor (2021).

Além das patologias anteriormente elencadas, haviam características construtivas deste equipamento que dificultavam o acesso para a realização de manutenções preventivas. As laterais da Balança eram quase completamente isoladas por elementos de pedra argamassada, impedindo a limpeza da região entre as células de carga, conforme a Figura 3.3 demonstra.

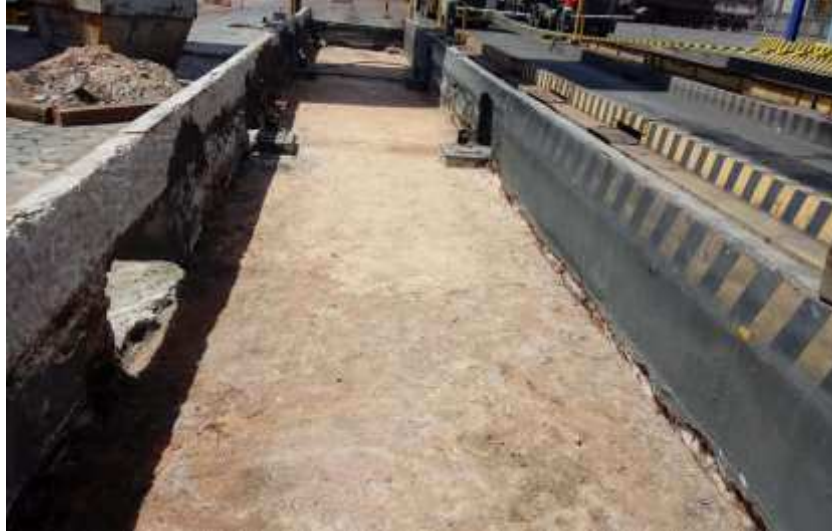
Figura 3.4 – Piso da balança n° 1 após retirada das pedras e limpeza. Fonte: Autor (2021).

de deficiências no sistema de drenagem. A seguir, a Figura 3.4 que mostra o local que apresentava grande acúmulo de água e resíduos.

Após a primeira etapa (retirada das pedras), procedeu-se imediatamente à limpeza do piso da Balança Rodoviária nº 1. Verificou-se a presença de uma camada de aproximadamente dez centímetros (10,00 cm) acima do piso intertravado. Conforme visto na Figura 3.12

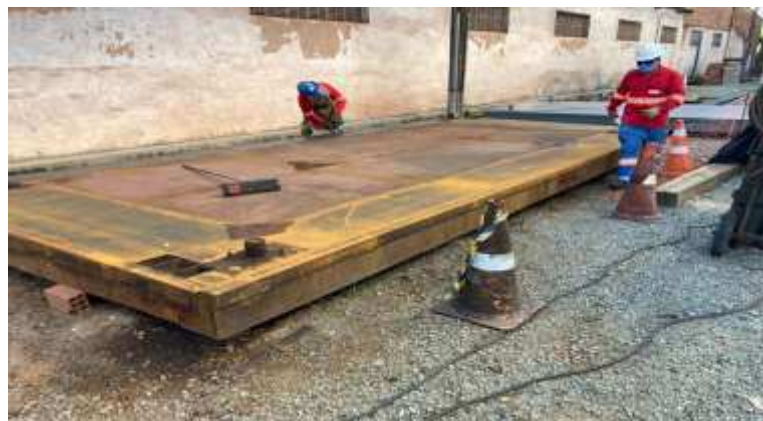
Cada elemento pré-moldado de concreto armado – pedra de concreto – possui uma chapa estrutural em sua parte inferior. Estas pedras, assim como a célula de carga, estavam apresentando corrosão em estado avançado. O aço estrutural apresentava perda acentuada de seção resistente, o que também foi um fator causador do desalinhamento das pedras de concreto armado, conforme Figura 3.5 e Figura 3.6 demonstram.

Figura 3.5 – Balança n° 1 apresentando corrosão na estrutura metálica e na pedra de concreto. Fonte: Autor (2021).

Após a retirada das pedras da balança, foi iniciado o serviço de corte, lixamento, recuperação e pintura das chapas estruturais da balança, conforme demonstram na Figura 3.13 e Figura 3.14:

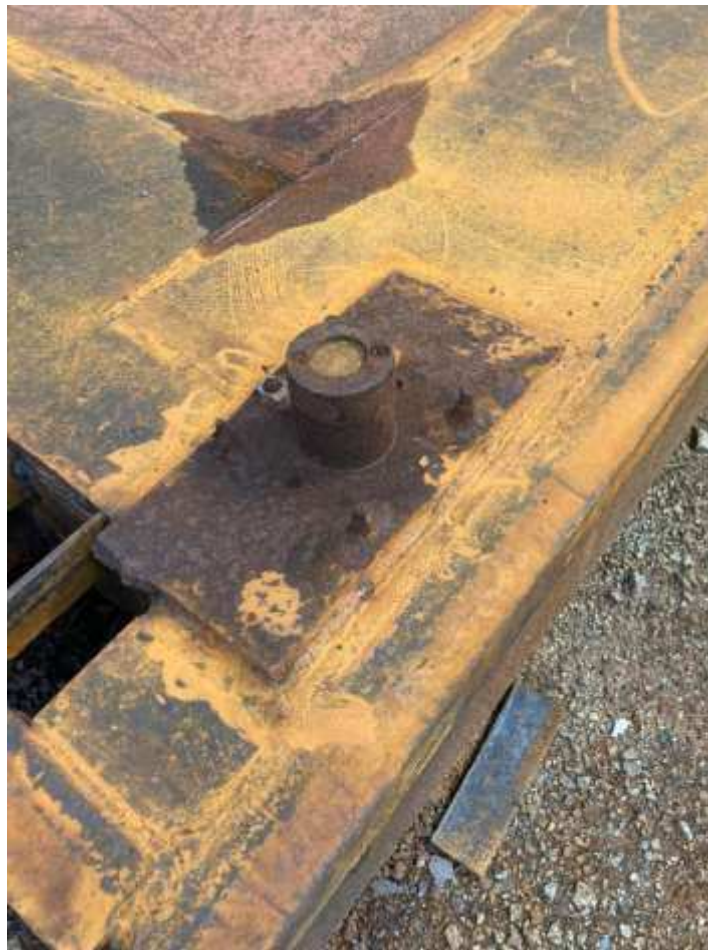
Figura 3.6 – Célula de carga com corrosão. Fonte: Autor (2021).

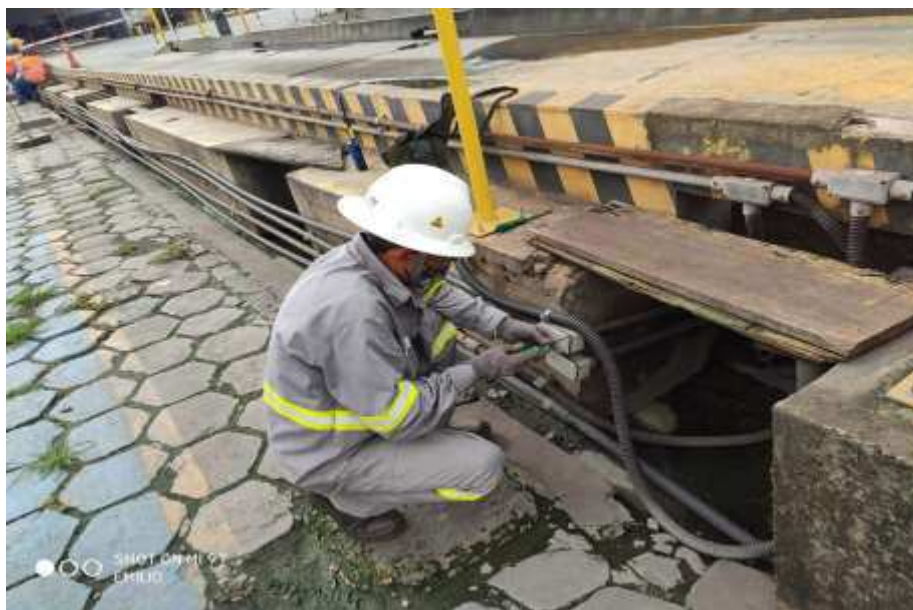
Outro problema construtivo verificado era a existência de um sistema de alimentação elétrica e de dados quase completamente formada por eletrodutos expostos, causando um grande impacto estético e dificuldade de acesso para manutenções preventivas. Além disso, havia bastante dificuldade de identificação dos circuitos elétricos do equipamento. Conforme a Figura 3.7 demonstra.

Figura 3.7 – Eletrodutos expostos na balança antes do processo de revisão. Fonte: Autor (2021)

Conforme já explanado anteriormente, no tópico 3.1, um dos problemas apresentados na Balança Rodoviária n 1 anteriormente ao processo de revisão do equipamento era a presença de eletrodutos aparentes, o que dificultava a manutenção preventiva do equipamento. Para resolução dessa problemática, a melhor solução foi realizar a passagem de nova infraestrutura de cabos elétricos e de lógica de forma embutida no piso, com a presença de caixas de inspeção e manutenção de dimensões 0,80 m x 0,80 m em planta (total de 8 caixas de elétrica), conforme visto na Figura 3.15. Com isso, o processo de manutenção preventiva foi facilitado, bem como melhorou-se também o processo de realização de inspeções elétricas periódicas.

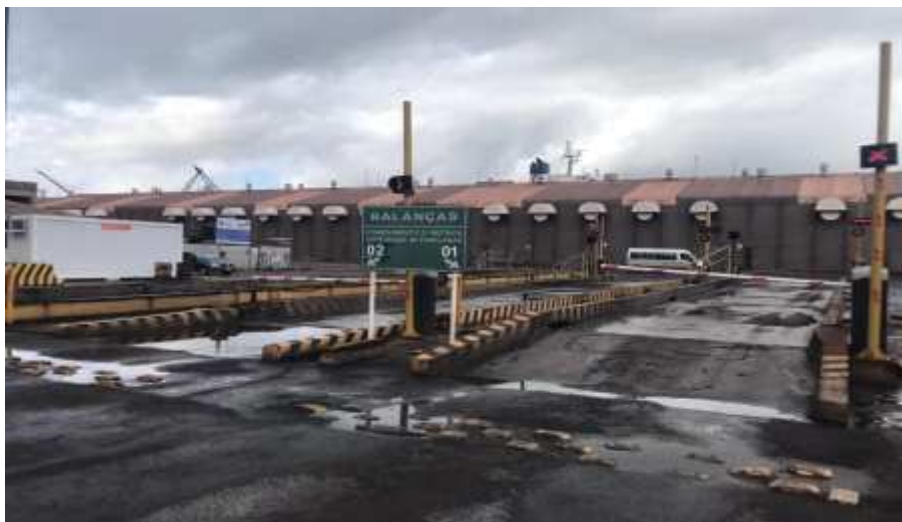
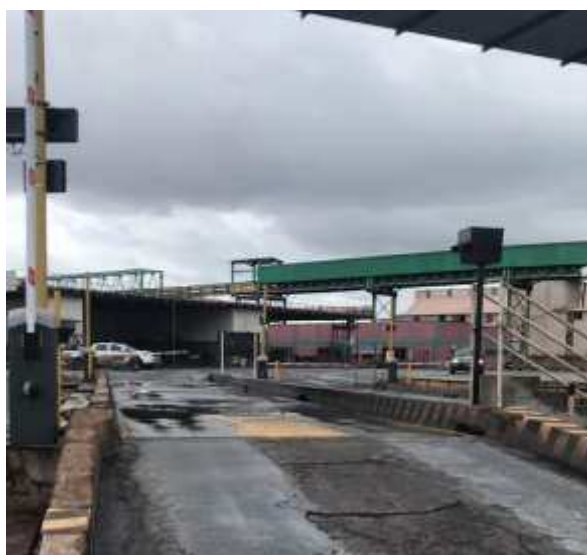
Por meio da verificação no local, constatou-se que a movimentação das pedras causaria impacto nas operações das outras balanças. A Balança Rodoviária nº 1, antes do processo de revisão do equipamento, pode ser vista na Figura 3.8 e Figura 3.9.

Figura 3.8 – Balanças Rodoviárias da Área Primária do Porto do Itaqui antes das reformas. Fonte: Autor (2021).

Figura 3.9 – Balança Rodoviária nº 1 da Área Primária do Porto do Itaqui antes da parada programada geral. Fonte: Autor (2021).

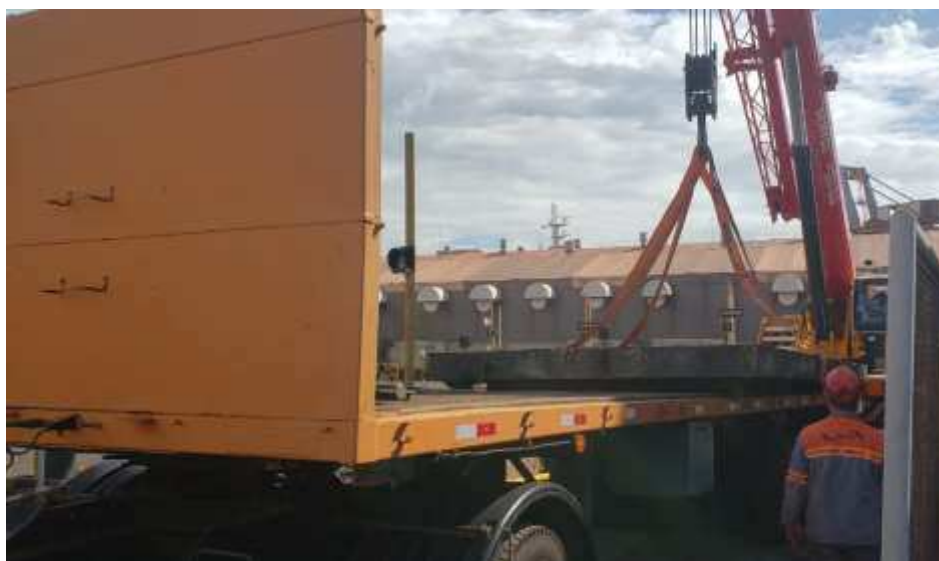
Figura 3.11 – Içamento de pedra da balança. Fonte: Autor (2021).

A seguir, a Figura 3.11 demonstra o içamento de uma das pedras do equipamento:

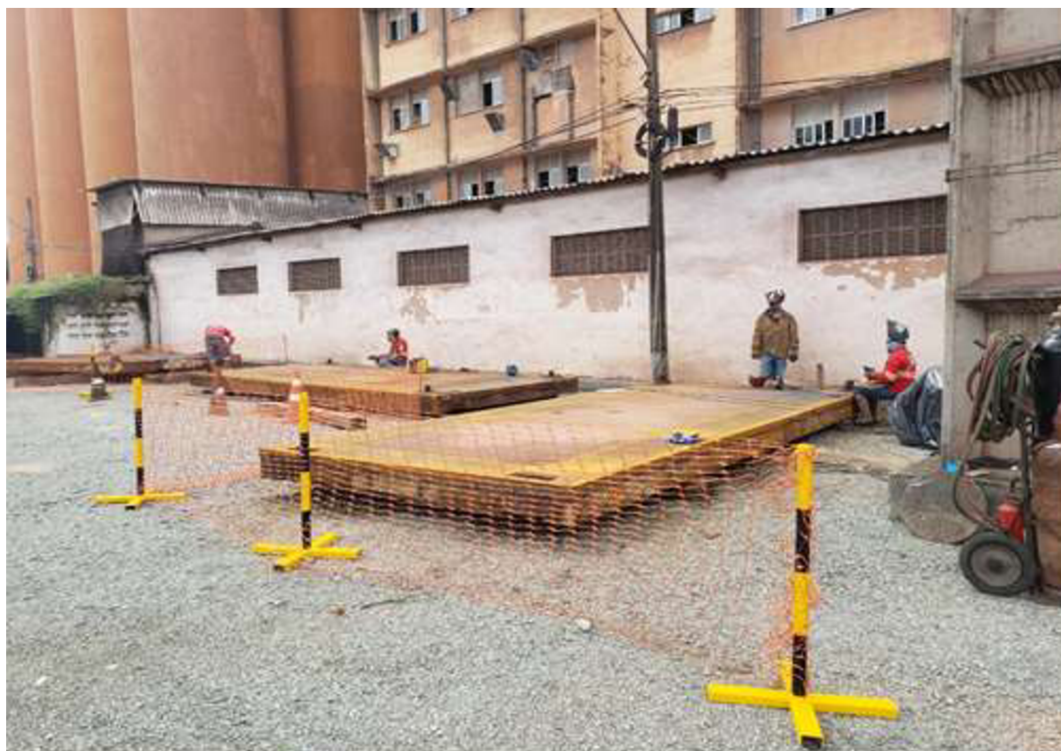
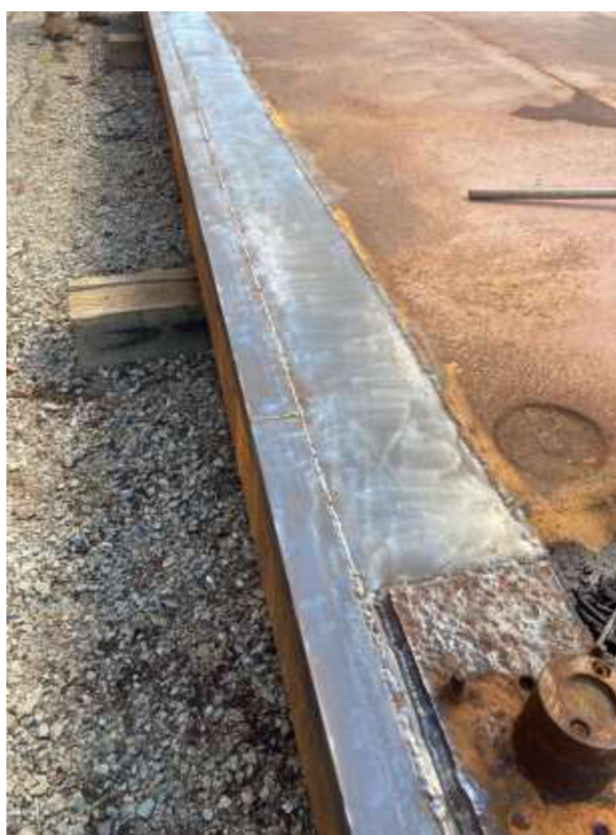
Figura 3.13 – Lixamento das estruturas metálicas das pedras da balança. Fonte: Autor (2021).

Figura 3.14 – Lixamento das estruturas metálicas das pedras da balança. Fonte: Autor (2021).

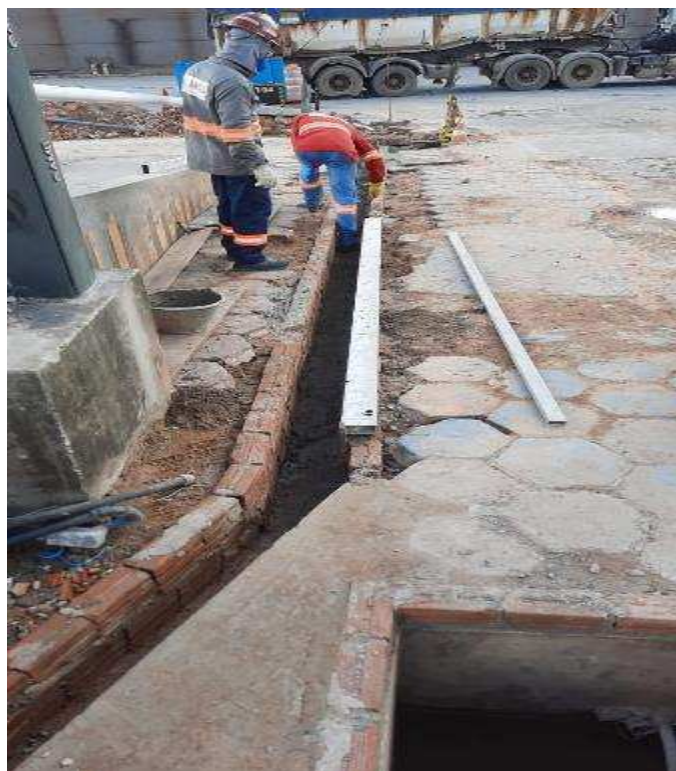
Figura 3.16 – Execução de sistema de drenagem na balança nº 1. Fonte: Autor (2021).

Como forma de diminuir o processo de corrosão dos componentes do equipamento, bem como garantir a limpeza deste, foi executado sistema de drenagem com canaleta em alvenaria estrutural com dimensões 0,20 m x 0,40 m (área da seção transversal 0,08 m²), totalizando um volume de 1,68 m³, como visto na Figura 3.16.

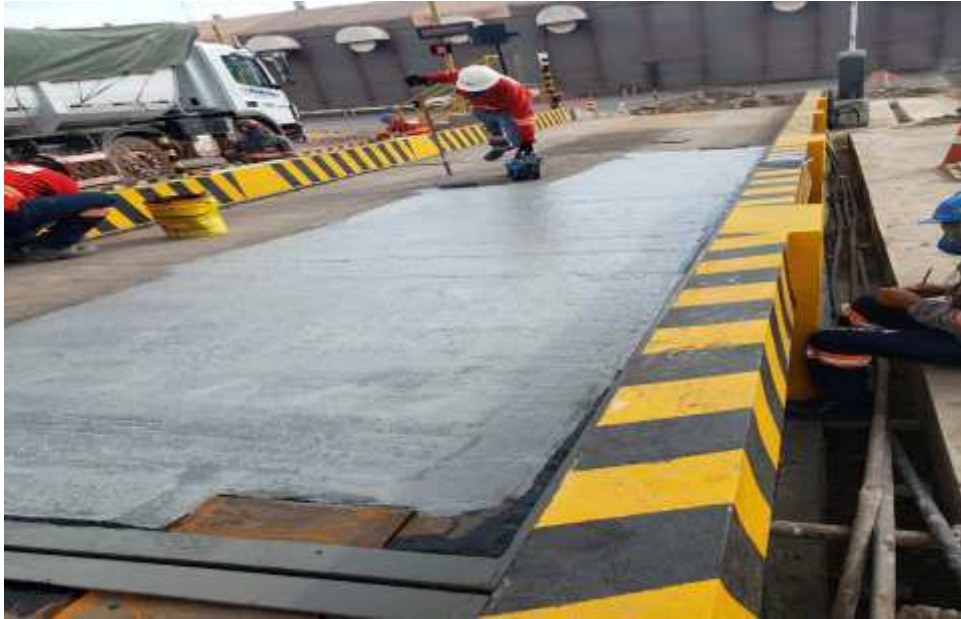
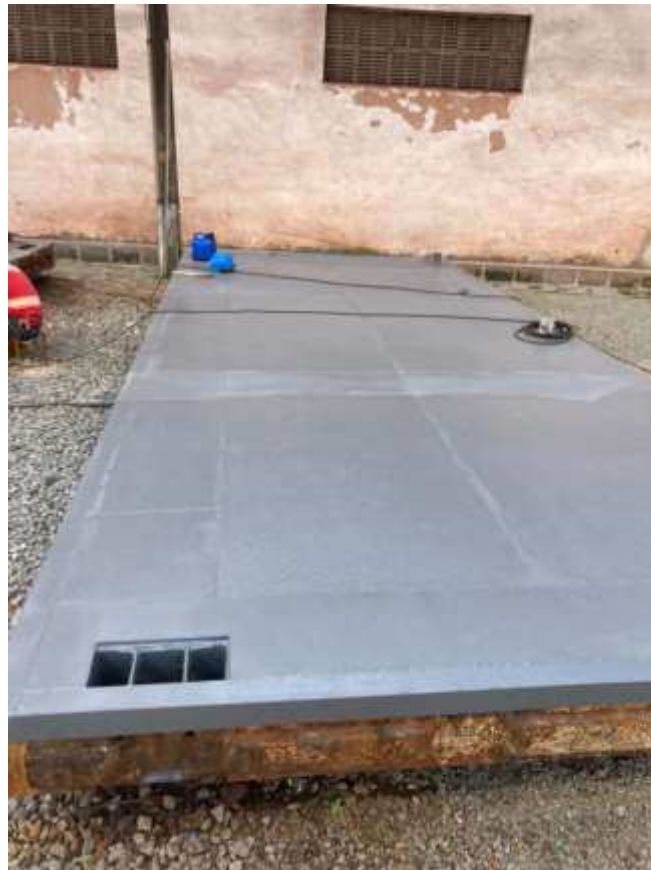
Figura 3.17 – Pintura da Balança Rodoviária nº 1. Fonte: Autor (2021)

Figura 3.18 – Pintura da Balança Rodoviária nº 1. Fonte: Autor (2021)

Após todas essas etapas, iniciou-se a pintura do equipamento, incluindo a pintura do sistema de barreiras de contenção lateral, caixas elétricas, e piso dos elementos pré-fabricados em concreto armado, como demonstra a Figura 3.17 e Figura 3.18.

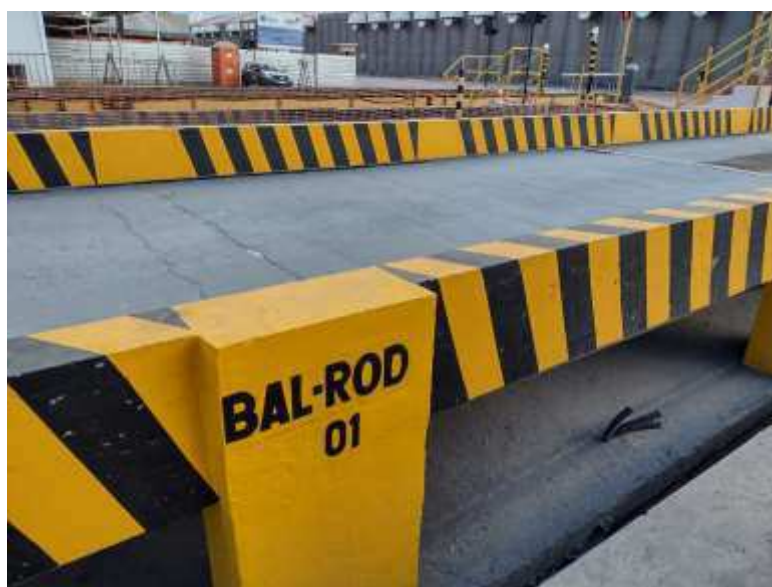
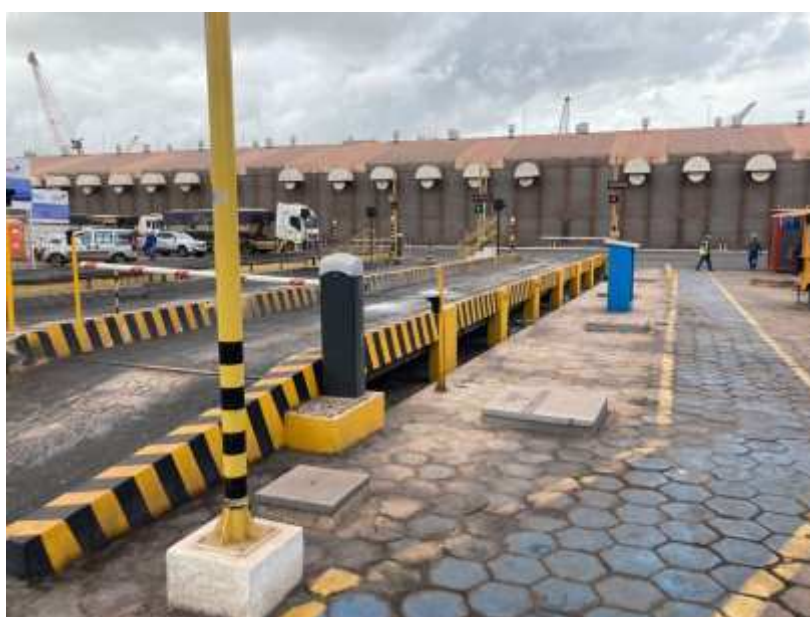
Após o *overhaul*, este equipamento, que já contava com 20 (vinte) anos de vida útil, passou a ter um considerável prolongamento e manter sua confiabilidade por mais tempo, conforme visto na Figura 4.1 e Figura 4.2.

Figura 4.1 – Balança rodoviária após recuperação. Fonte: Autor (2021).

Figura 4.2 – Balança rodoviária após recuperação. Fonte: Autor (2021)

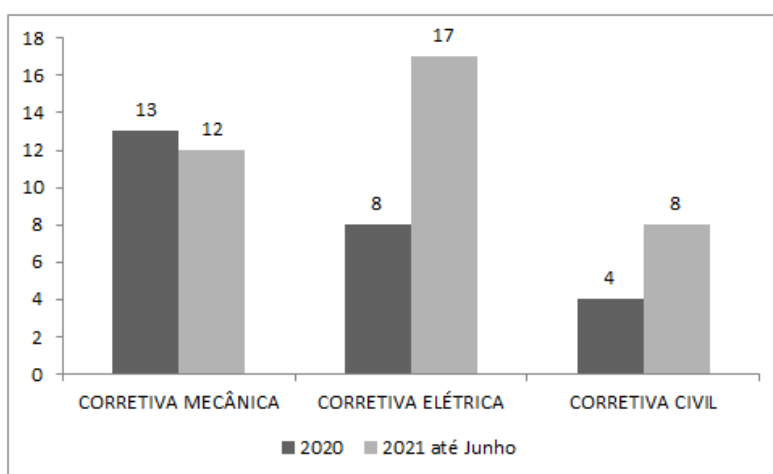
Figura 4.4 – Gráfico da Incidência de Manutenções Corretivas por Área de Engenharia. Fonte: Autor (2021).

No ano de 2020 ocorreram 13 manutenções corretivas de mecânica, 08 de elétrica e 04 de civil. No ano de 2021, mesmo antes da reprovação do INMETRO que ocorreu no mês de junho, a ocorrência de manutenções corretivas na balança rodoviária nº1 já havia crescido 48%. A Figura 4.4 mostra o gráfico com essas incidências.

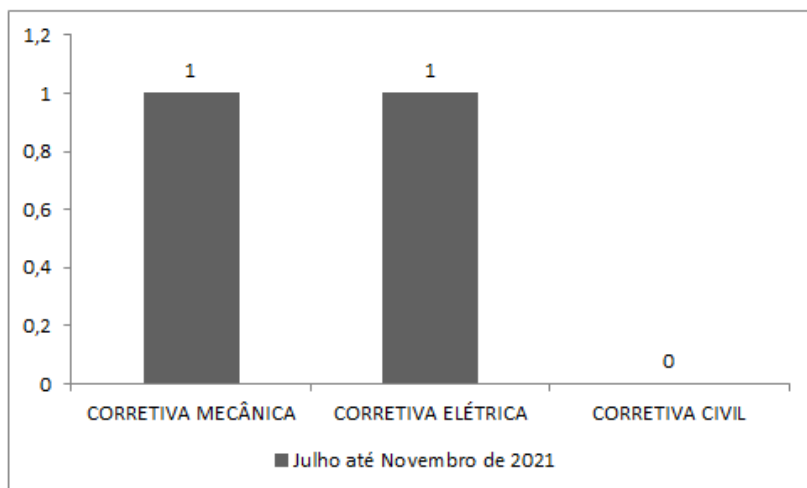
Figura 4.5 – Gráfico da Incidência de Manutenções Corretivas por Área de Engenharia após o processo de overhaul. Fonte: Autor (2021).

Após a realização do *overhaul*, a incidência de manutenções corretivas diminuiu drasticamente, ocorrendo uma queda de 97% em relação ao período de 2020 e de 2021 até junho, acontecendo somente duas solicitações pontuais para melhorar os serviços realizados na balança, como um aterramento e calibração do sistema de aferição. A Figura 4.5 demonstra isso graficamente.
