UNIVERSIDADE ESTADUAL DO MARANHÃO
CENTRO DE CIÊNCIAS TECNOLÓGICAS
DEPARTAMENTO DE ARQUITETURA E URBANISMO
CURSO DE ARQUITETURA E URBANISMO

**PATRIMÔNIO ARQUITETÔNICO E CULTURAL DO MUNICÍPIO DE GUIMARÃES-
MA: UMA ANÁLISE DO SEU ACERVO HISTÓRICO**

Trabalho de Conclusão de Curso apresentado ao curso de Arquitetura e Urbanismo da Universidade Estadual do Maranhão para a obtenção do grau de bacharel em Arquitetura e Urbanismo.

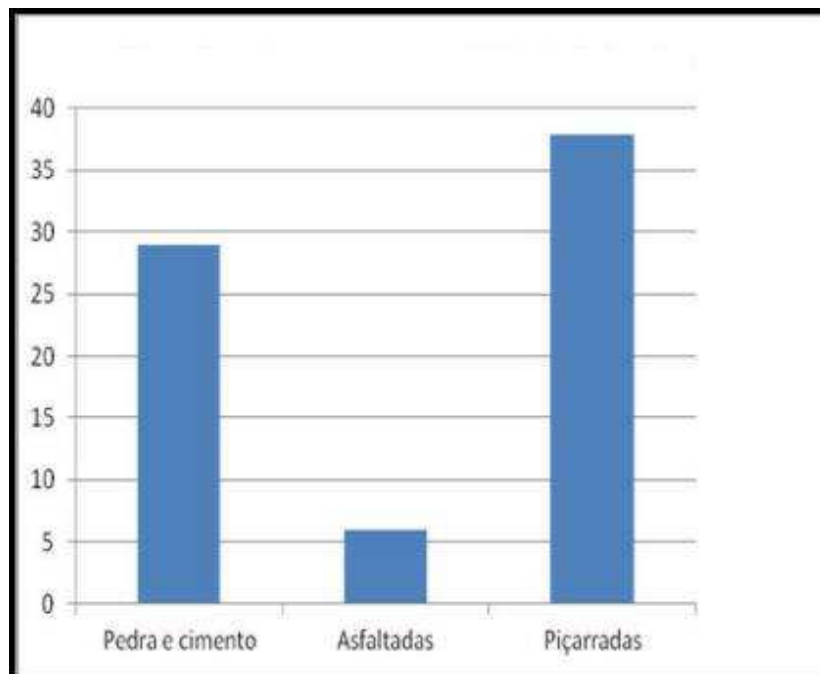
Figura 15. Gráfico de revestimento das ruas de Guimarães (2011).

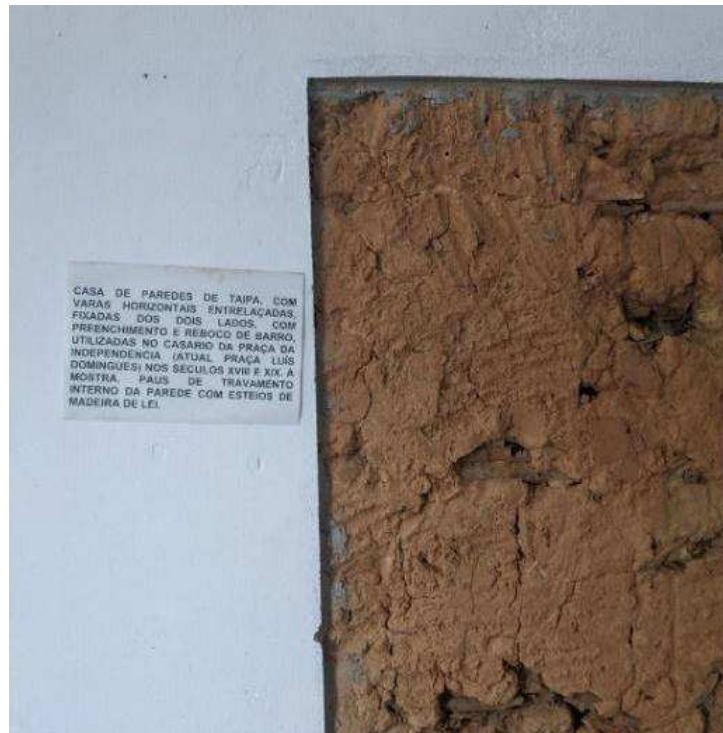
Figura 19. Parede do museu que demonstra técnica utilizada no casario da época.

A taipa de mão, técnica construtiva onde a argamassa de terra preenche uma trama de madeira, pode ser observada em uma das paredes do Museu Histórico e Artístico de Guimarães. Já a técnica de Adobe, que consiste na produção de tijolos de barro em formas, pode ser vista em um dos muros da casa Daniel Victor Coutinho.

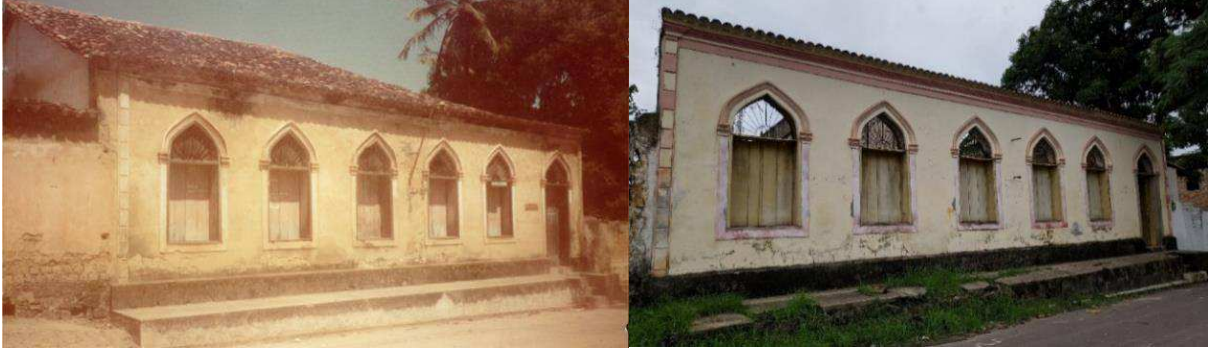
Figura 20. Antigo Cartório 1º ofício de Guimarães (1983) e atual Casa Daniel Victor Coutinho.

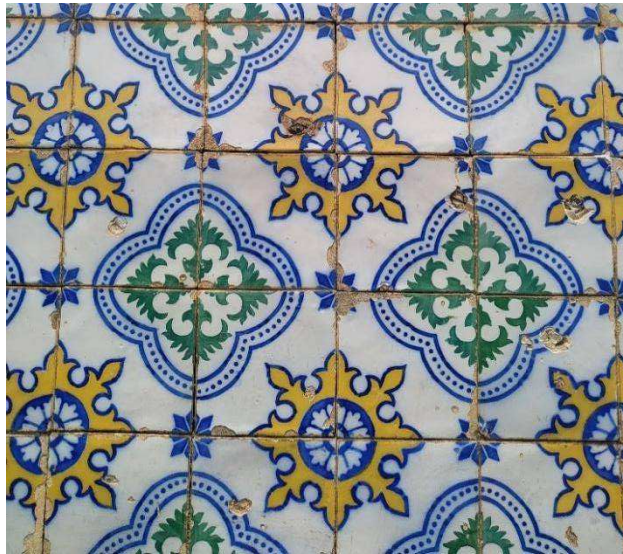
Figura 22. Detalhe dos azulejos na fachada.

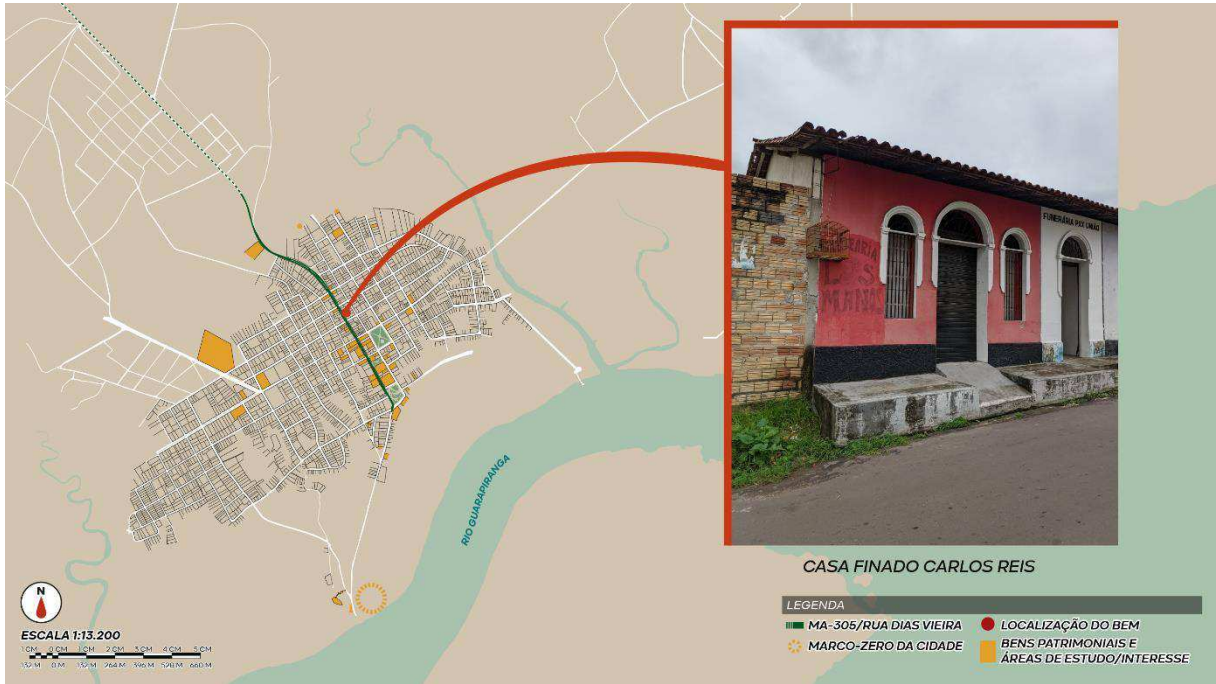
Figura 24. Localização Casa Finado Carlos Reis.

Edificação térrea, exemplar da arquitetura colonial, com a presença de molduras, típico telhado de duas águas, telha cerâmica e esquadrias simétricas. Bem conservada, porém atualmente a fachada encontra-se setorizada, com o uso de pintura, devido a novas adaptações de uso (comércio). Por conta da descaracterização, não foi possível sugerir a provável tipologia original, a qual requer investigações mais específicas. Localiza-se na Rua Dias Vieira (Figura 24).

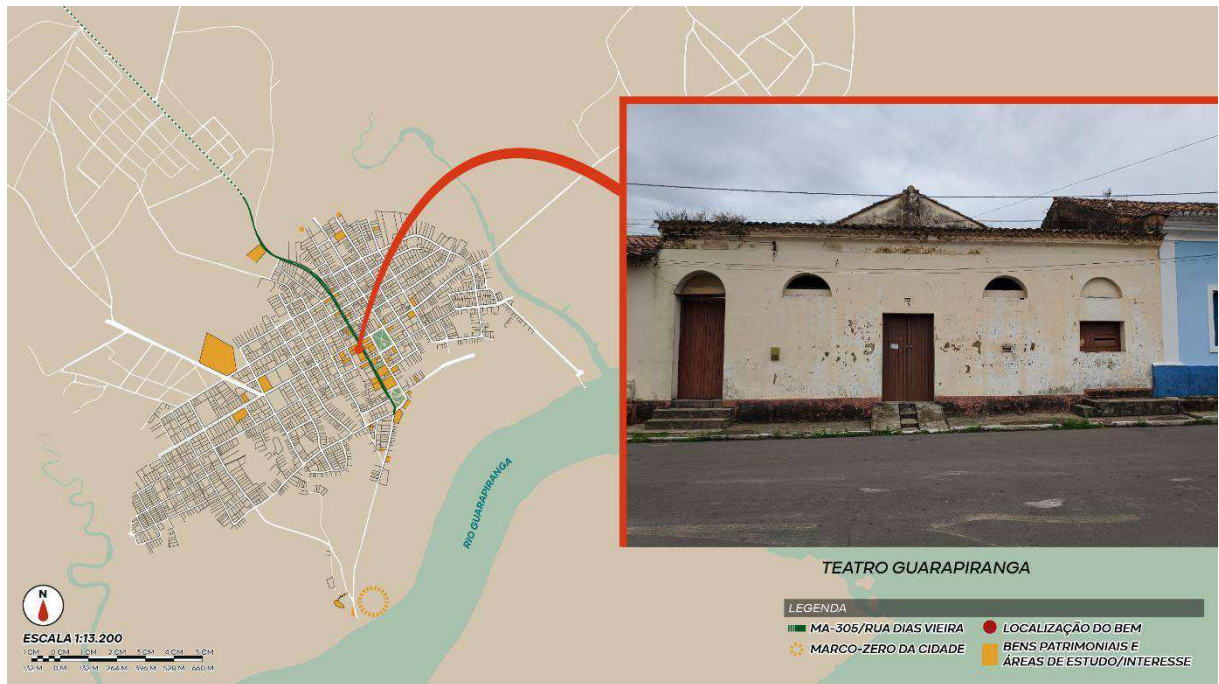
Figura 30. Localização do Teatro Guarapiranga.

Localizado na Rua Dias Vieira (Figura 30), o teatro, de pavimento térreo, é utilizado para eventos religiosos e eventos em geral. Onde funcionou o Cine Teatro,

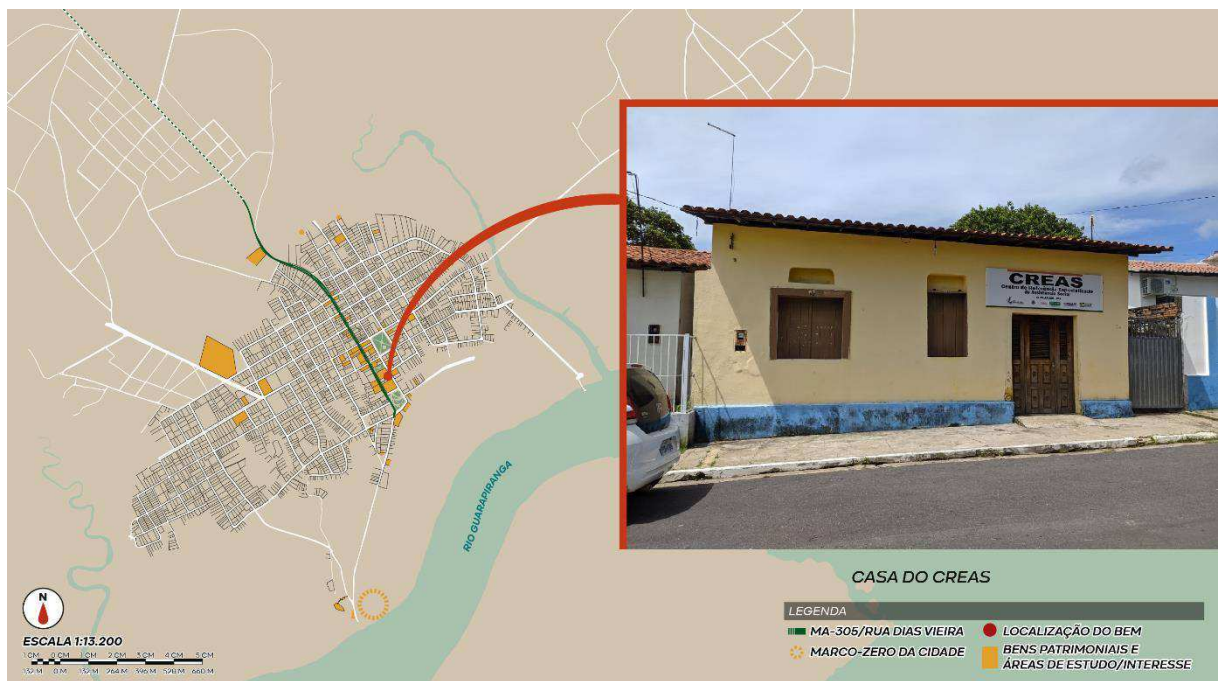
Figura 31. Localização da Casa do CREAS.

Onde funciona o Centro de Referência Especializado de Assistência Social. Edificação bem conservada, possui evidência de uma provável bandeira da esquadria antiga, além da moldura inferior da edificação, elementos que foram readaptados após a intervenção. Possivelmente, a estrutura corresponde a um modelo de arquitetura colonial, sugerido também pela espessura da parede da fachada, mas que provavelmente passou por um processo acentuado de descaracterização. É térreo e localiza-se próximo da Prefeitura, na Rua Dr. Urbano Santos (Figura 31).

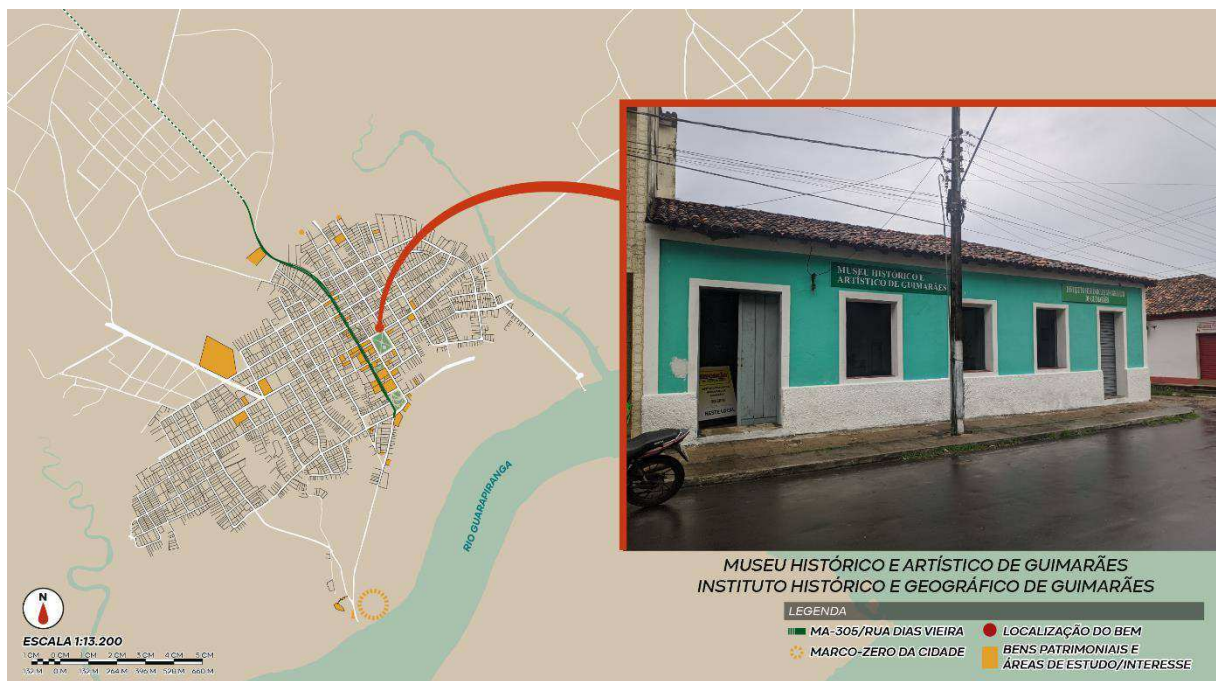
Figura 33. Localização do Oravi.

Edificação localizada na Rua Emílio Habibe (Figura 33), em frente a praça Luís Domingues. Onde atualmente funciona o Museu Histórico e Artístico de Guimarães e o Instituto Histórico e Geográfico do município. A fachada encontra-se bem conservada e representa um modelo de casario colonial, com a presença da simetria das esquadrias e portando paredes mais espessas (geralmente com espessura final de 20cm a 60cm devido a técnica da taipa de mão, muito comum na época).

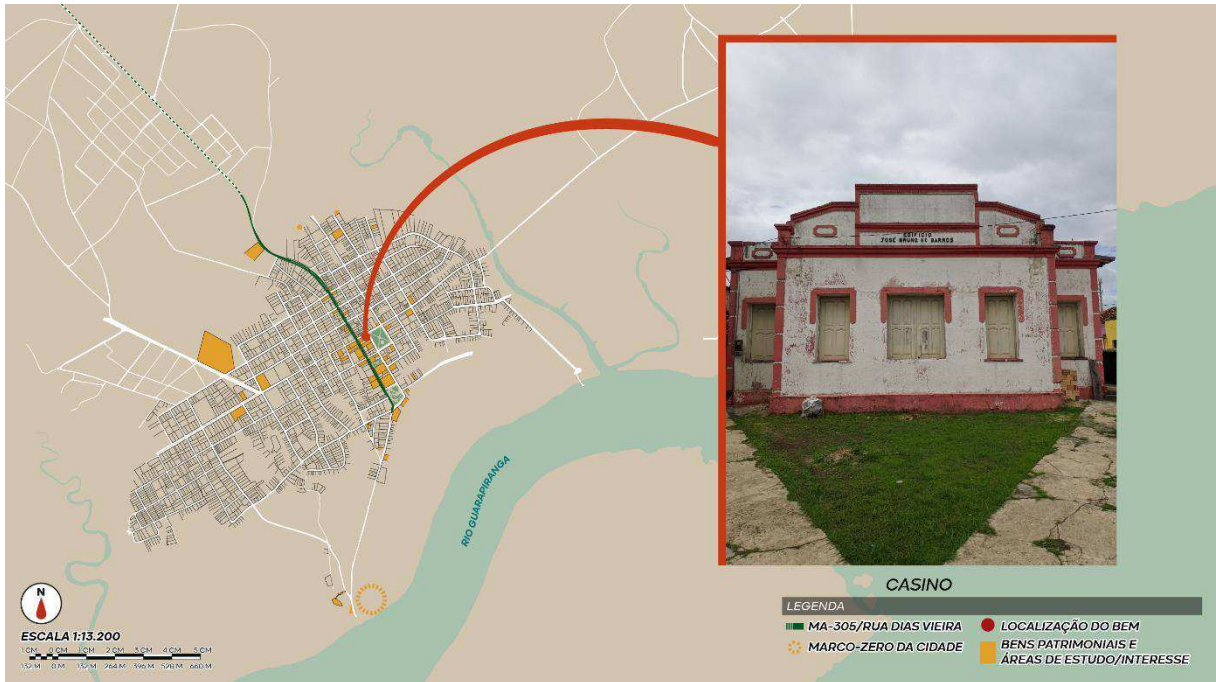
Figura 34. Localização do Casino.

Edificação térrea construída em 1958, em virtude comemoração pelo bicentenário de Guimarães. Localiza-se na Rua São José (Figura 34) e funcionava um clube de festas, a exemplo do Clube do Lítero, em São Luís. O Casino pertencia à elite local, só quem possuía as melhores condições financeiras frequentava. Os negros eram impedidos de frequentar o local. Atualmente é propriedade de uma associação local e encontra-se em reforma. Construção do século XX e apresenta configuração diferenciada quanto às demais edificações, desde a implantação afastada dos limites frontais quanto à disposição da planta da construção, observada pela disposição da fachada.

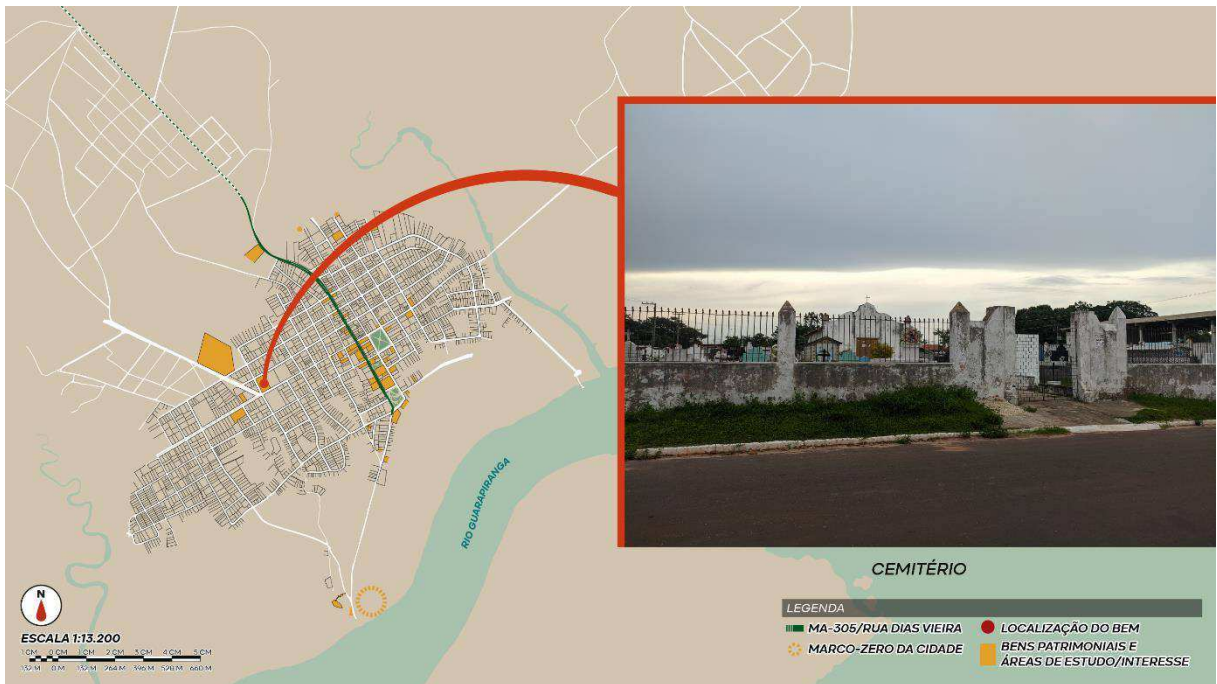
Figura 36. Localização do Cemitério.

Criado em 30 de junho de 1860, foi o primeiro cemitério público municipal. Localiza-se na Rua Emílio Habibe (Figura 36), próximo da Câmara Municipal. Necessita de revitalização da fachada, pois o acabamento encontra-se desgastado.

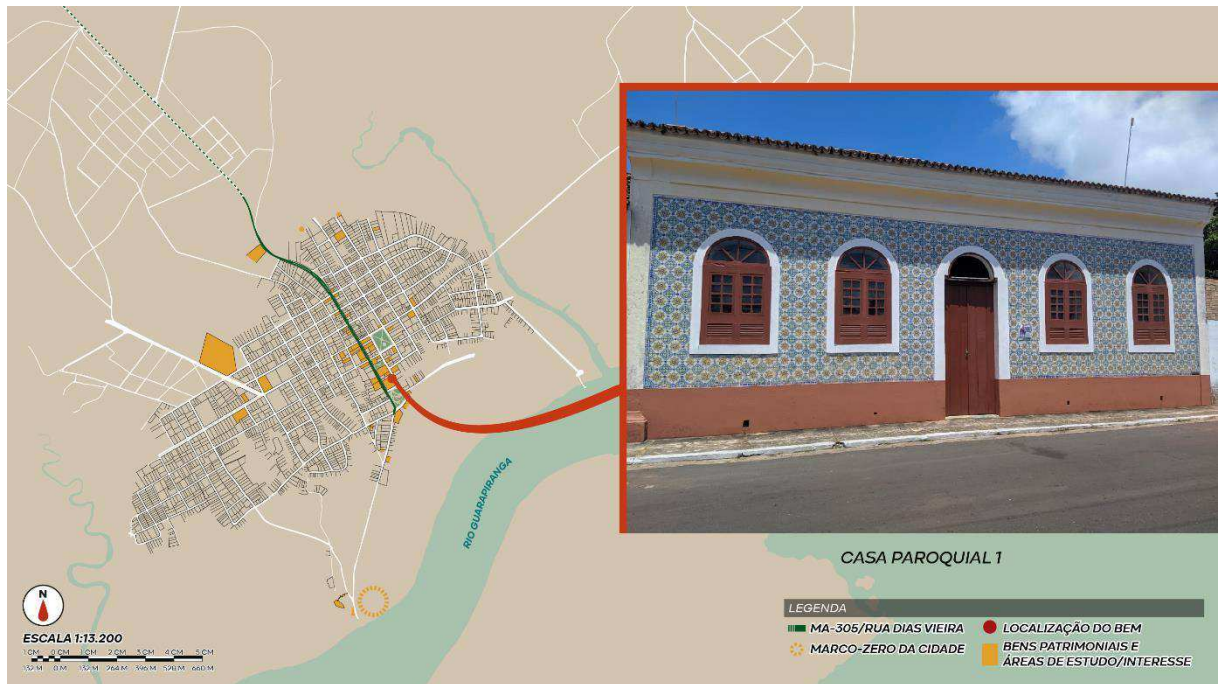
Figura 62. Localização das Casas Paroquiais (1).

Localizadas na Rua São José (Figura 62), sendo um dos lotes de esquina com a Rua Sotero dos Reis (Figura 63). Edificações térreas, típicas da arquitetura portuguesa, tipologias de uma morada inteira e $\frac{3}{4}$ de morada, respectivamente. Serviu de moradia durante vários anos por padres, como o italiano Luiz Zecchinato, os da missão canadenses, entre outros marcantes que passaram pelo município. Um dos prédios, ambos bem conservado, possui a fachada revestidas de azulejo original português (Figura 22), um dos poucos com essa característica na região. A presença da simetria padrão observada em outros casarões da cidade, além de outros elementos característicos como detalhes em relevo na fachada e cimalha.

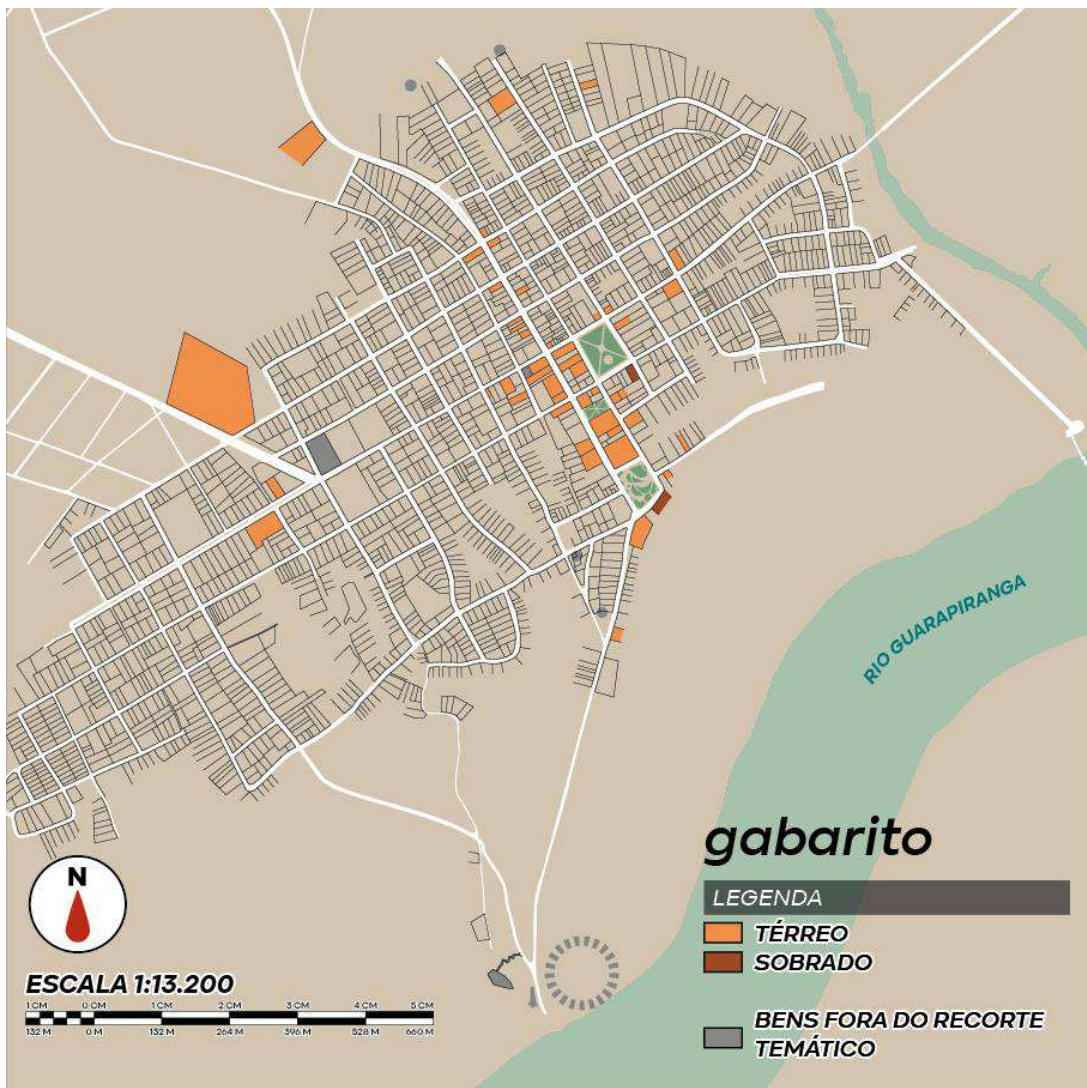
Figura 73. Mapa de Gabarito.

O mapa de gabarito (Figura 73), cuja proposta é pontuar o número de pavimento de cada um dos prédios, revela que a maior parte desse casario analisado corresponde a edificações térreas, sendo apenas cerca de 3,9% do total, edificações

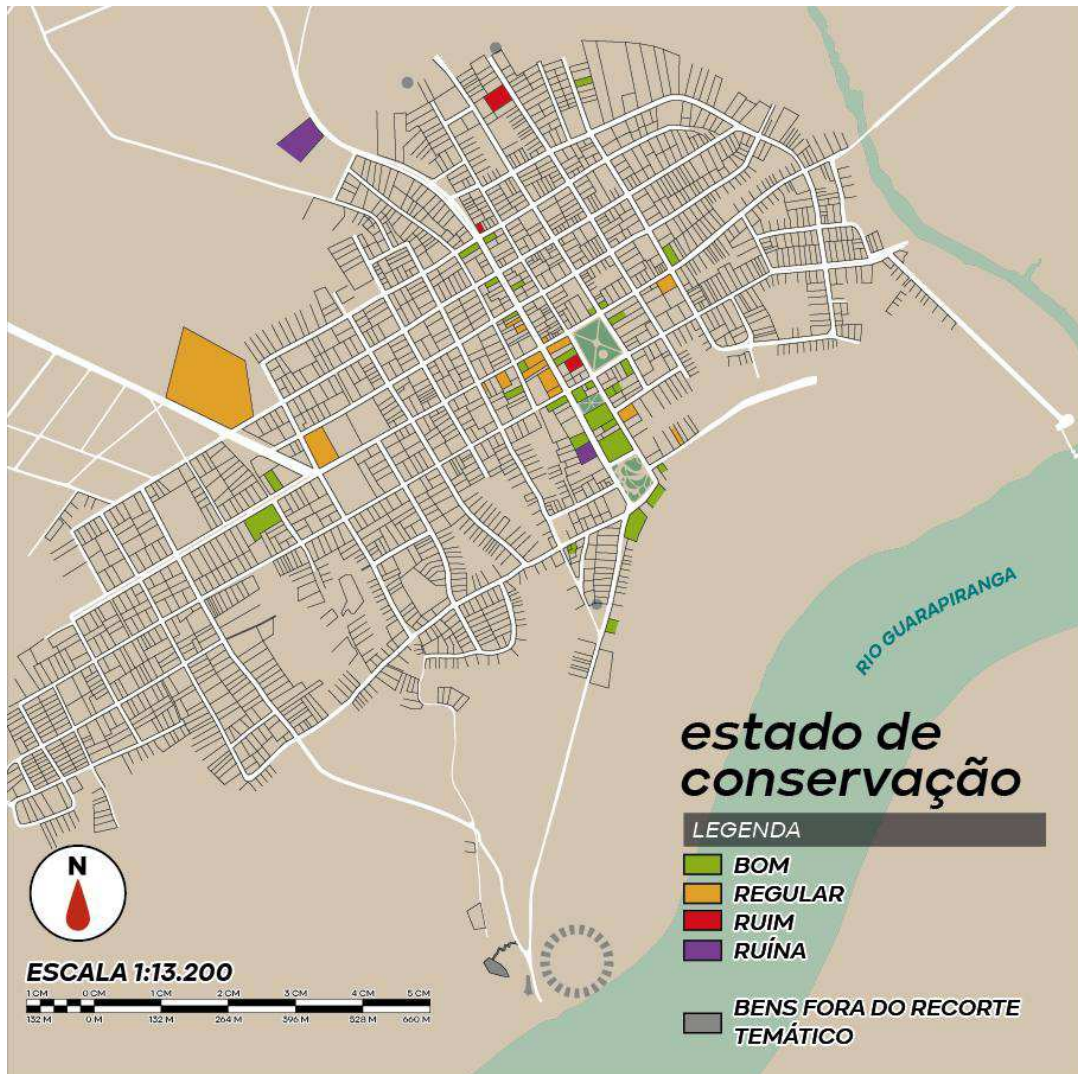
Figura 75. Mapa de Estado de Conservação.

O mapa em questão (Figura 75), identifica o nível de conservação desses bens. A classificação regular diz respeito aos que, visualmente, necessitam de reparos superficiais, tendo como base a fachada dessas edificações. O grupo com bom nível de conservação descreve fachadas que visualmente estão recebendo algum tipo de manutenção, pois não revelam patologias aparentes. O nível ruim é relativamente pequeno e demonstra a existência das fachadas mais críticas, considerando os níveis adotados. Os de ruína são os bens que estão além do nível crítico, ou seja, os que já apresentam nítidos sinais do processo de arruinamento.

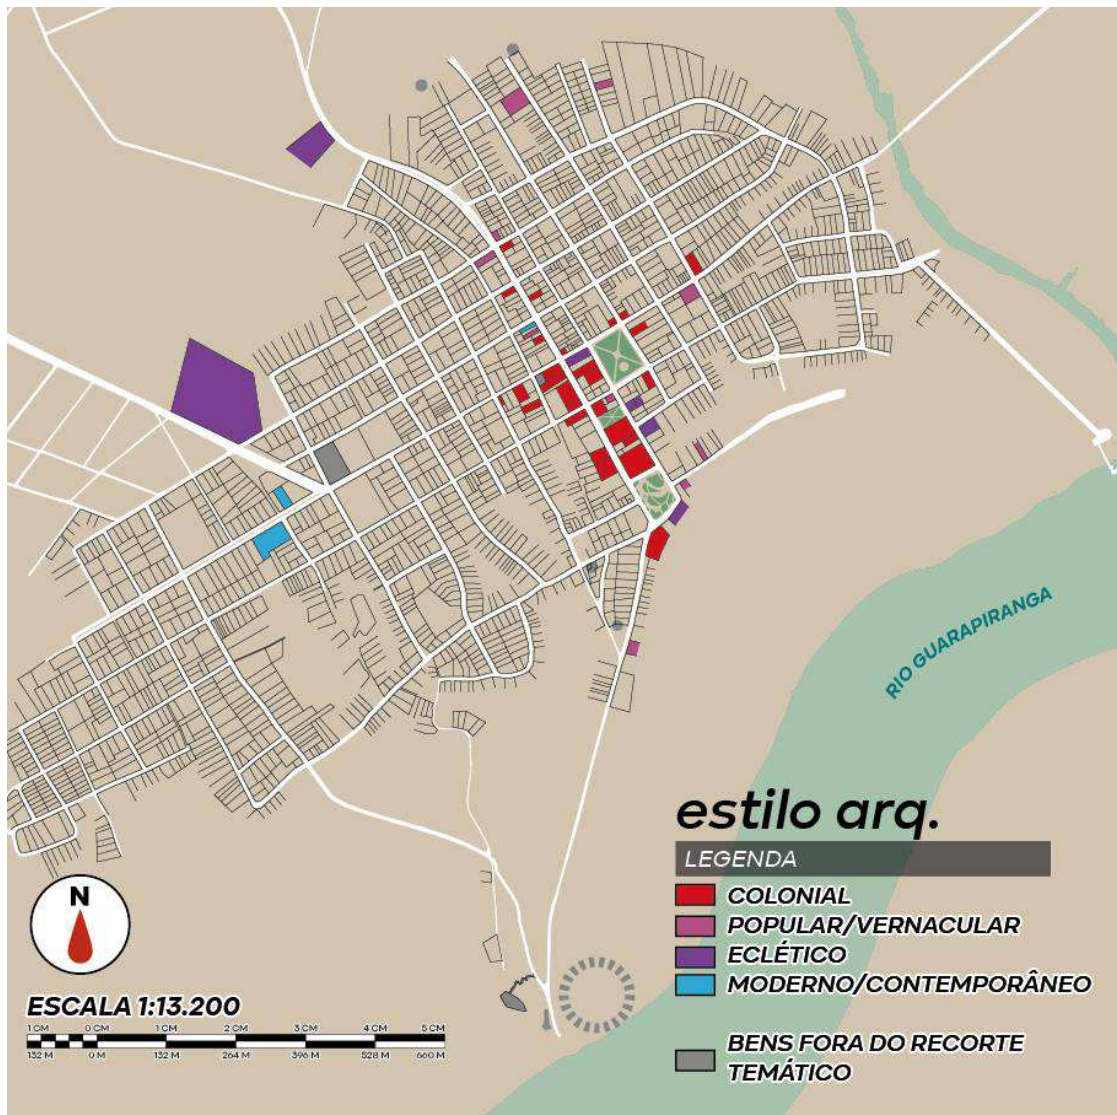
Figura 76. Mapa de Estilos Arquitetônicos.

O mapa acima (Figura 76) demonstra a diversidade dos estilos arquitetônicos nos grupos adotados, onde o colonial é o predominante. O eclético é o segundo estilo mais recorrente, seguido do popular e moderno/contemporâneo, os quais são encontrados em menor quantidade.

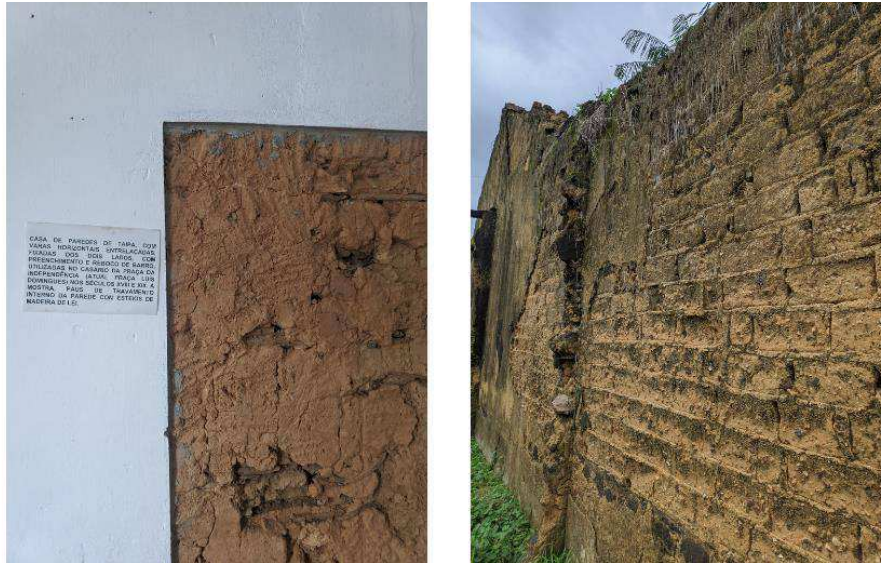
Figura 77. Paredes de taipa de pilão e adobe, respectivamente.

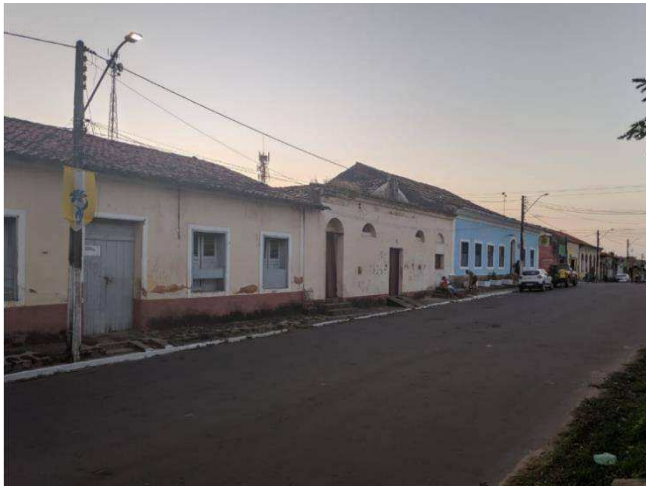
Figura SEQ Figura * ARABIC 78. Rua Dias Vieira.

A implantação dos lotes é outro fator bastante característico da arquitetura colonial, onde as moradias são implantadas lado a lado, sem nenhum recuo lateral, sendo limitadas na parte frontal somente pela rua, como se percebe na Figura 78. Os formatos das edificações também seguem uma padronização, além da existência de
