UNIVERSIDADE ESTADUAL DO MARANHÃO
CENTRO DE CIÊNCIAS E TECNOLOGIAS
CURSO DE ARQUITETURA E URBANISMO

PRESERVAÇÃO DE RUÍNAS: um estudo de caso sobre o memorial da Fábrica
Martins & Irmãos em São Luís, MA

Monografia apresentada ao curso de
Arquitetura e Urbanismo da Universidade
Estadual do Maranhão – UEMA para
obtenção do grau de Bacharel em
Arquitetura e Urbanismo.

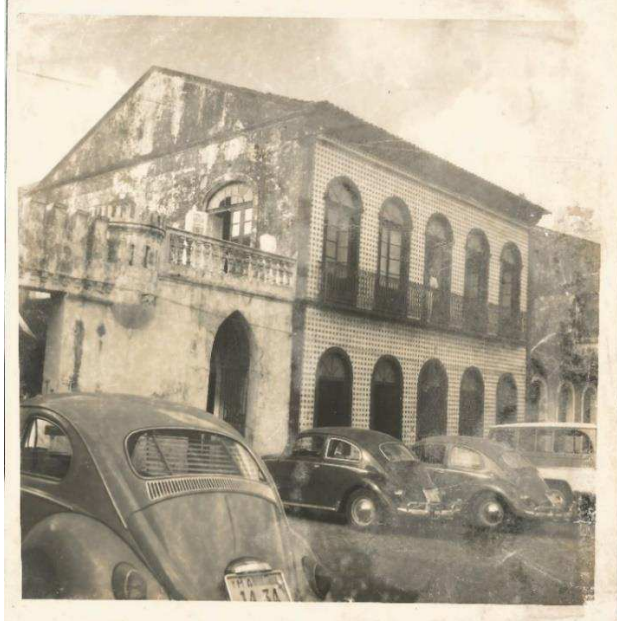
Figura 8 – Casa do Gerente por volta de 1967

O último ambiente descrito no artigo – qual seja, a habitação do gerente – é exatamente um dos edifícios arruinados, objeto desse estudo. O texto indicado acima também insere uma imagem da Fábrica em 1899 (Figura 7), na qual, ao fundo, é possível notar os mesmos elementos descritos: o sobrado que servia de morada à família Martins, um edifício do tipo meia-morada e um maior com 3 (três) pavimentos, onde possivelmente funcionou a casa de repouso dos frades, já mencionada nessa pesquisa.

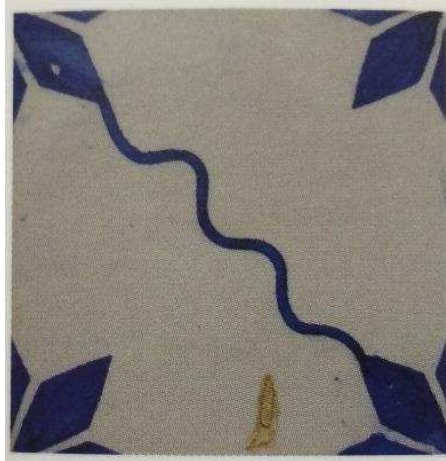
Figura 21 – Azulejo da fachada do sobrado

características da escada de 3 (três) lances: foi construída em madeira, ladeada por paredes revestidas em azulejaria azul e branco – semelhante à da fachada principal – e com o degrau-de-convite em pedra de lioz (MELO NETO, 2015, p. 118). Na Figura 21, vê-se detalhe do azulejo da fachada desse sobrado.

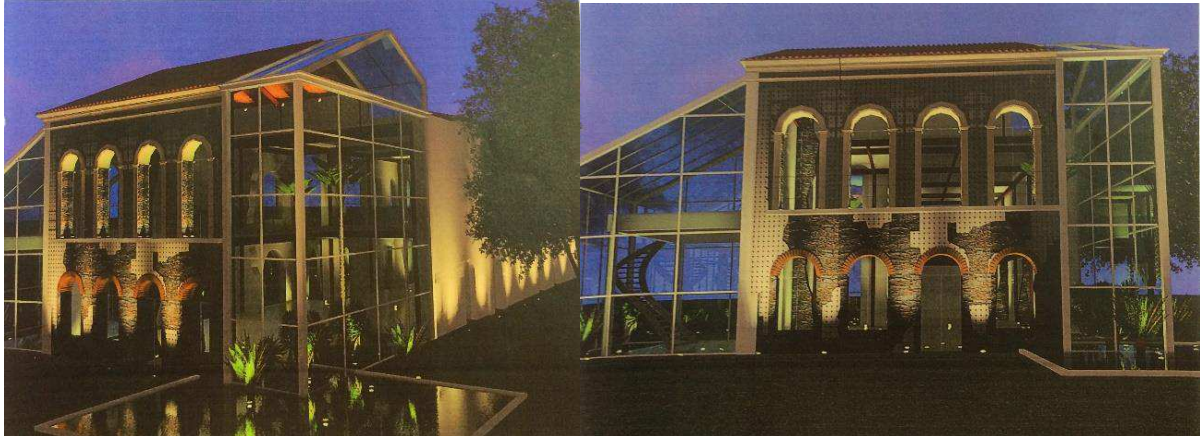
Figura 25 – Perspectivas da proposta de restauro do casarão 3

Figura 26 – Perspectiva e fachada da proposta de restauro do casarão 3.

Figura 27 – Perspectiva com vista da cobertura da proposta de restauro do casarão 3

O projeto também englobava a proposta de demolição de algumas paredes internas valendo-se do argumento de se criarem vãos livres na nova edificação. Essa intervenção interferiria, diretamente, no travamento da estrutura de todo o casarão, posto que uma das características da tipologia é apresentar as alvenarias como parte da estrutura do edifício. Para não se perder a noção da planta original do casarão com a demolição proposta, seria instalado piso de vidro de modo a permitir aos visitantes a visualização da fundação original. A principal referência desse projeto foi o Parque

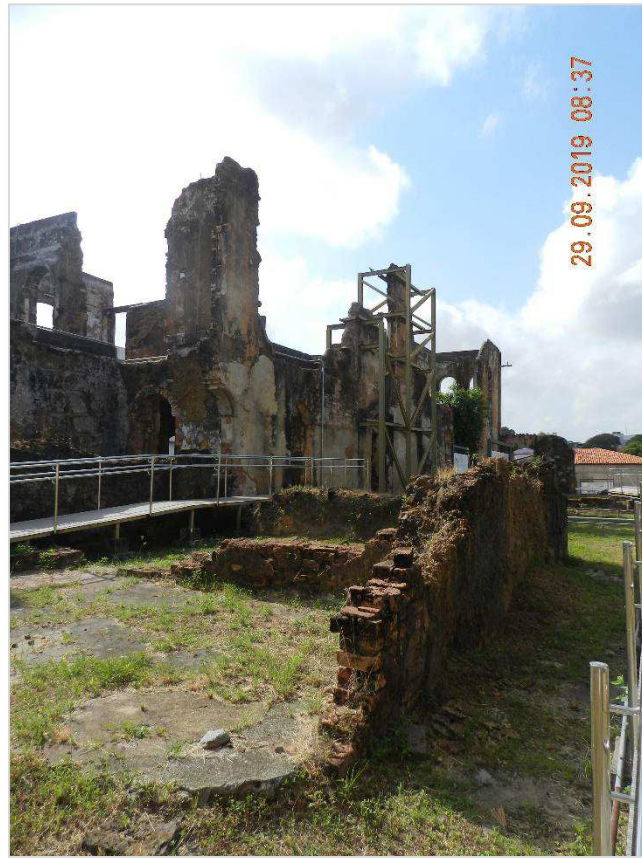
Figura 29 – Ruínas da casa térrea

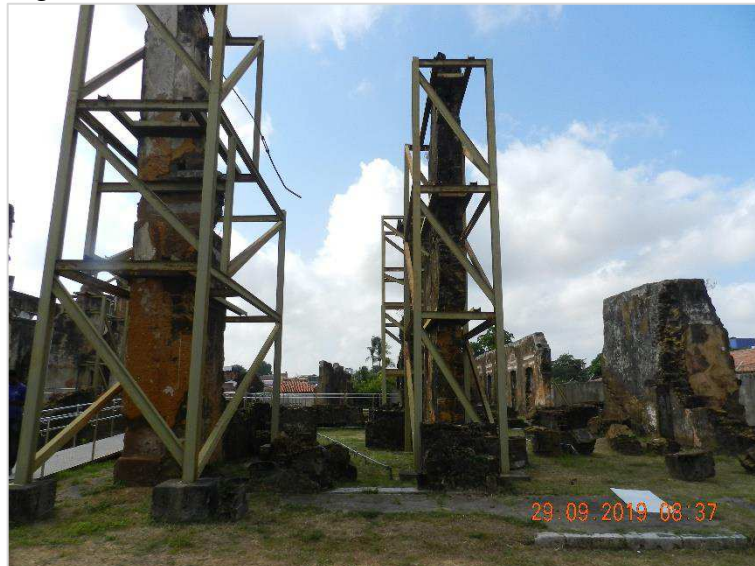
Figura 30 – Ruínas do sobrado com Mirante

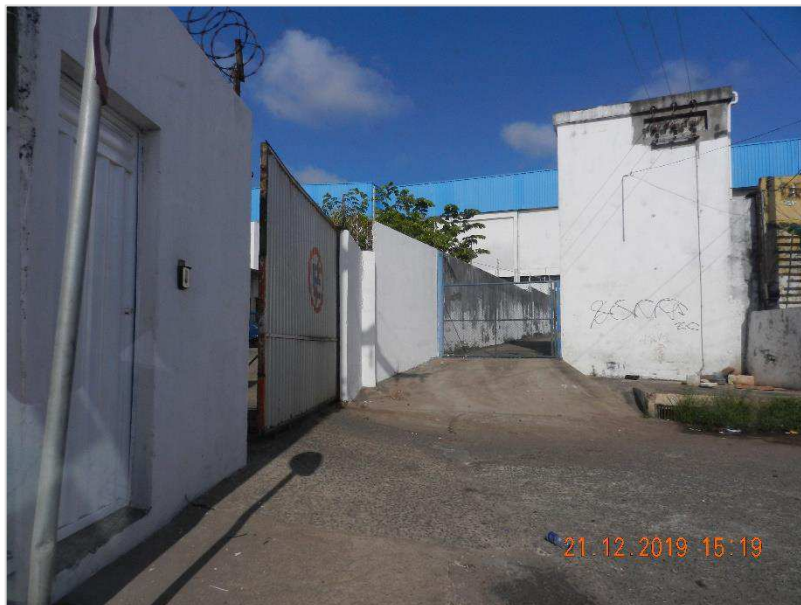
Figura 31 – Acesso que deveria ser usado para visitaç o do memorial

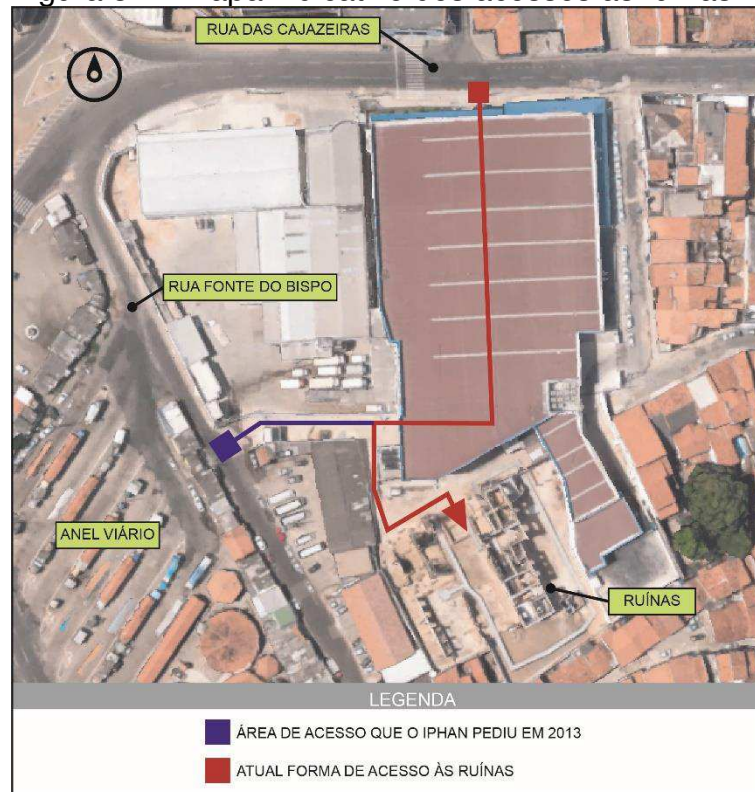
Figura 32 – Mapa indicativo dos acessos às ruínas

Deveria ser de responsabilidade da Administração do próprio supermercado garantir a plena acessibilidade ao Memorial. Ao iniciar essa pesquisa, a primeira tentativa de visita às Ruínas ocorreu em uma quarta-feira, 28 de agosto de 2019, quando a entrada foi barrada pelo gerente do estabelecimento sob duas alegações. A primeira, de o pesquisador estar desacompanhado e, portanto, impossibilitado de conhecer o monumento que só recebia visitantes organizados em grupos. E segunda, a de não dispor, na ocasião, de funcionários livres para guiar a visita, dado o movimento de clientes na loja. Em face disso, foi aconselhado pelo gerente que a visita fosse adiada para o dia seguinte. Observado sob outro ângulo, esse episódio é alarmante porque – fora o fato de se tratar de um pesquisador –, o procedimento obstrutivo se repetiria caso um visitante tradicional pleiteasse conhecer as Ruínas, o que faz provocar a seguinte indagação: Mas, afinal, franquear a visita não seria o objetivo da concepção do Memorial? Os óbices interpostos à entrada do Memorial anulam por completo o fim a que se propõe, qual seja, o de educar a população. Ora, se é vedado o acesso, quem será educado?

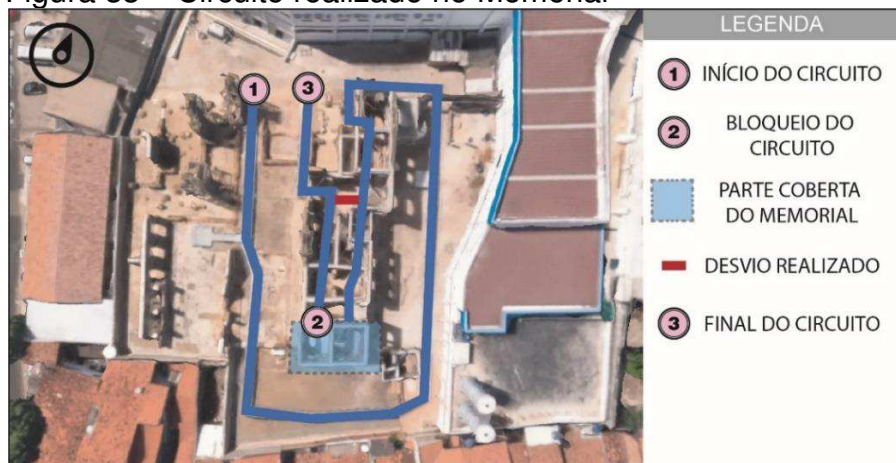
Figura 33 – Circuito realizado no Memorial

O projeto de consolidação, estabilização e iluminação das ruínas foi, de fato, executado e aqui vale retomar o conceito de conservação estratégica defendida por Choay e abordada no capítulo 3. Afirme-se: no caso do Memorial em estudo, é extremamente adequada a aplicação das medidas pedagógicas e de controle, descritas pela autora. A começar por essas últimas, as de controle. A primeira ressalva que se faz é a imposição de um único percurso ao visitante através de passarelas ao longo do Memorial, que acabam tirando dele o contato físico direto com as ruínas propriamente. O trajeto acaba se resumindo a uma mera “vista” passageira e impessoal, ao passo que, se fosse estabelecida proximidade maior, poderia redundar em um passeio estimulado pela imaginação e pela curiosidade. Por si só, essa pequena mudança acarretaria em um outro “clima” de interesse e seria bem mais eficaz para o que se pretende propor nesse estudo: interferências pontuais de modo a agregar à visita pública a sensibilidade de quem ali está presenciando os atributos que singularizam o Memorial e que, na prática, são os ativadores do olhar e da mente do visitante. Tome-se, em contraponto, o fato de que quando se iniciou essa pesquisa *in loco*, em 28 de agosto, o percurso feito não foi de todo afastado, isolado, mas em dado momento, o circuito foi interrompido pelo fato de uma das portas da área coberta do Memorial estar emperrada e não abrir. A única alternativa foi sair da área de visitantes e retornar à passarela oposta para continuar o circuito. É fácil entender esse percalço ao examinar a Figura 33:

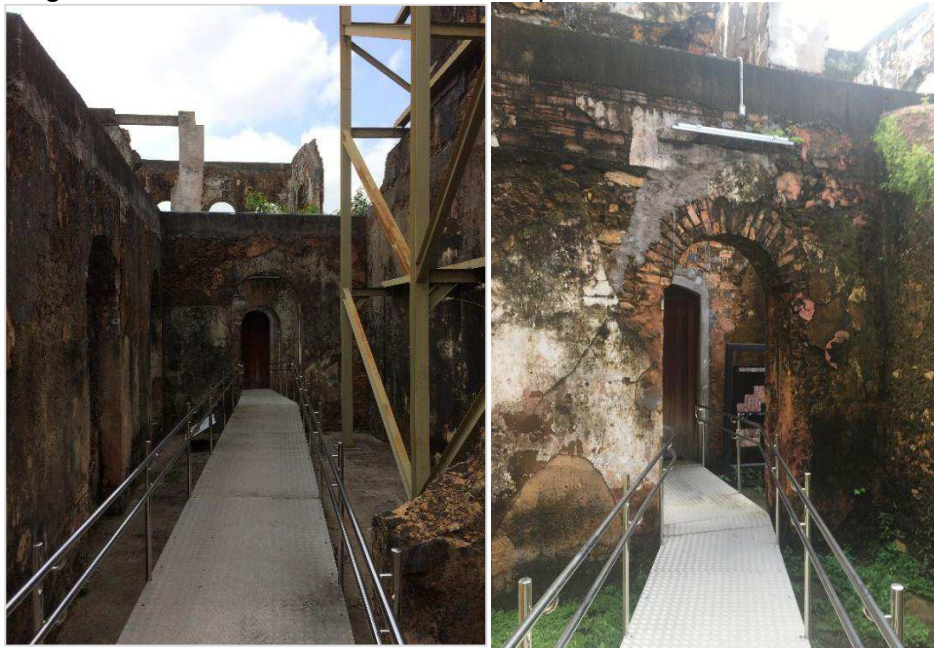
O que parecia ser as condições para se adotar uma medida de controle com o fito da preservação desse patrimônio resultou, explicitamente, da falta de vistoria e de reparos em uma simples porta. Como se vê na Figura 34, a porta emperrada (imagem à esquerda) – que causou a interrupção da visita – está localizada fora da área coberta do Memorial, e a porta que dá acesso a essa área, é a imagem à direita.

Figura 34 – Passarela e acessos da parte coberta do Memorial

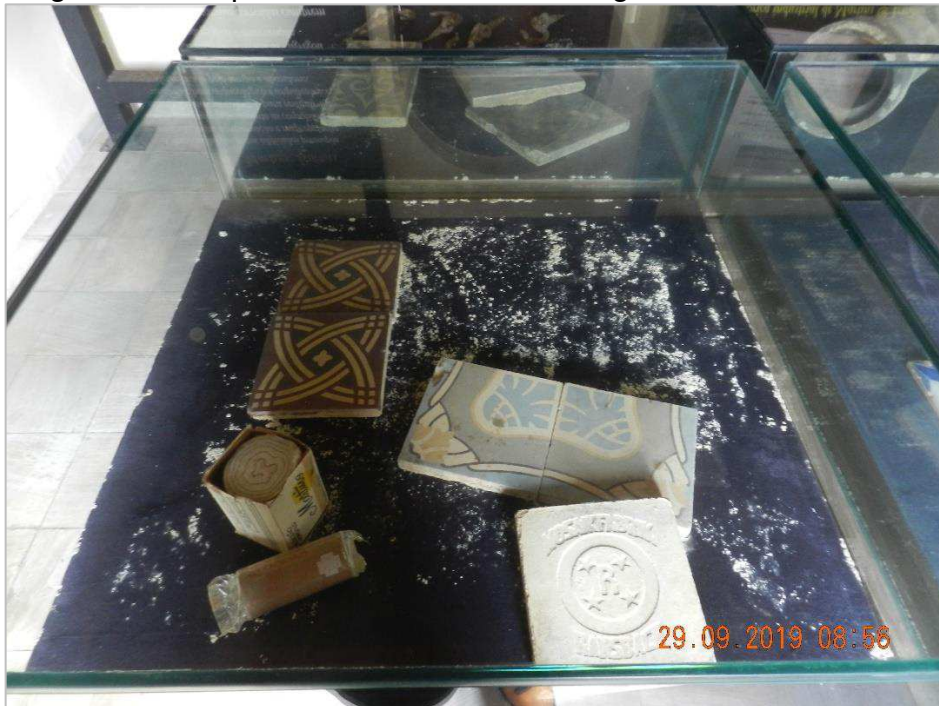
Figura 35 – Expositor com ladrilhos e o algodão hidrófilo.

A exposição foi, de fato, instalada e alocada na parte coberta do Memorial. Porém, já indica sinais flagrantes da falta de zelo. Como se vê na Figura 35, os expositores que guardam exemplares do acervo da Fábrica estão tomados pelo mofo e, ao que tudo indica, o material à mostra – azulejaria, ladrilhos, pacotes do algodão na embalagem original, telhas e tijolos, entre outras peças – não recebe qualquer tipo de limpeza na sala que, pelo visto, permanece trancada todo o tempo, dado o ar insalubre e abafado que foi constatado.

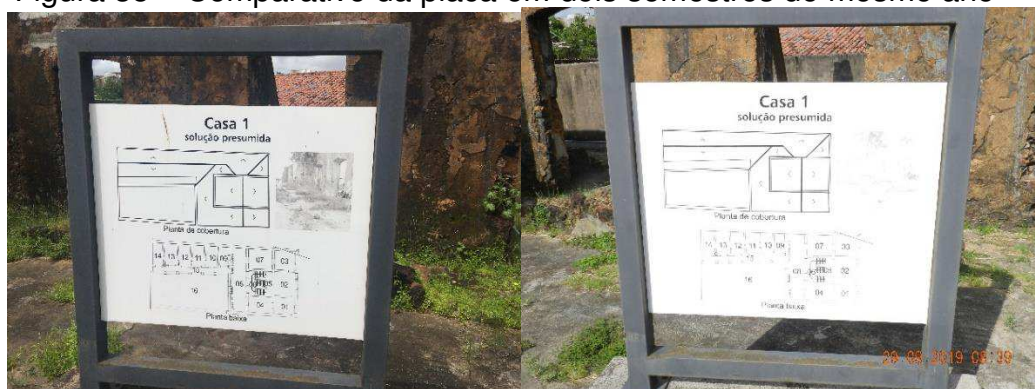
Figura 38 – Comparativo da placa em dois semestres do mesmo ano

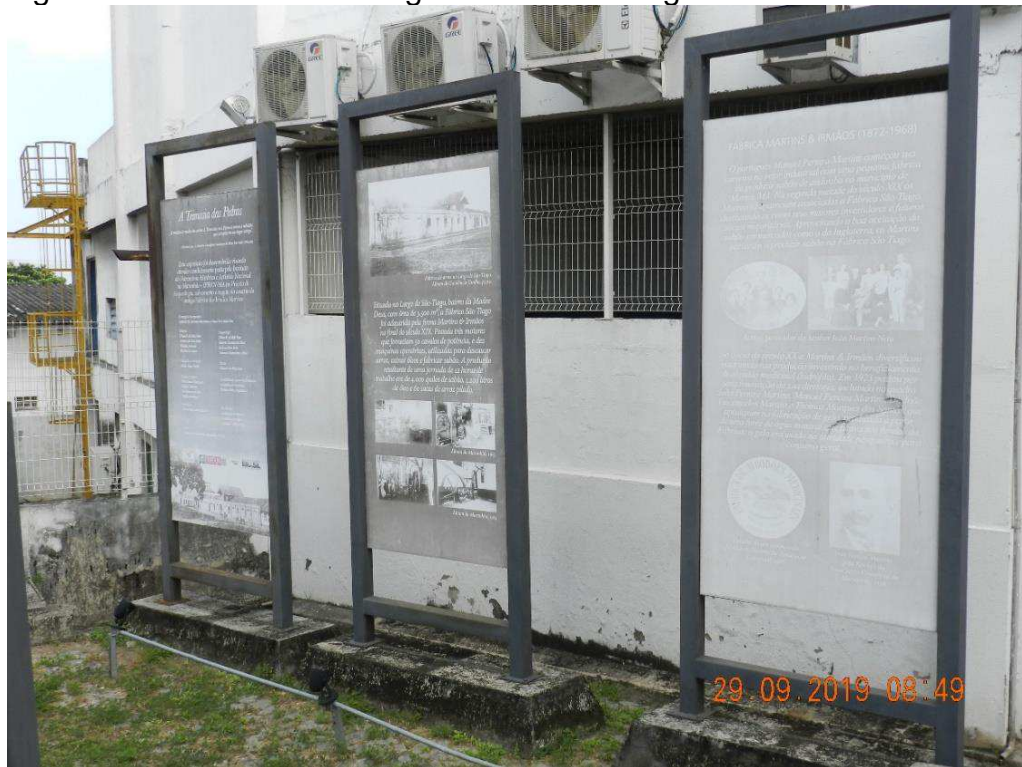
Figura 39 – Placas com fotografias e textos ilegíveis

Vale ressaltar que as fotografias – captadas por câmeras diferentes – não passaram por qualquer tratamento em ferramenta digital, o que resultou em imagens sem unidade visual e em uma edição sofrível, sem acabamento nem esmero. A Figura 39 ilustra isso. São nitidamente perceptíveis a “corrosão” das cores originais e a deterioração dos painéis pela passagem do tempo, pela exposição ao sol e pela ocorrência de chuvas.

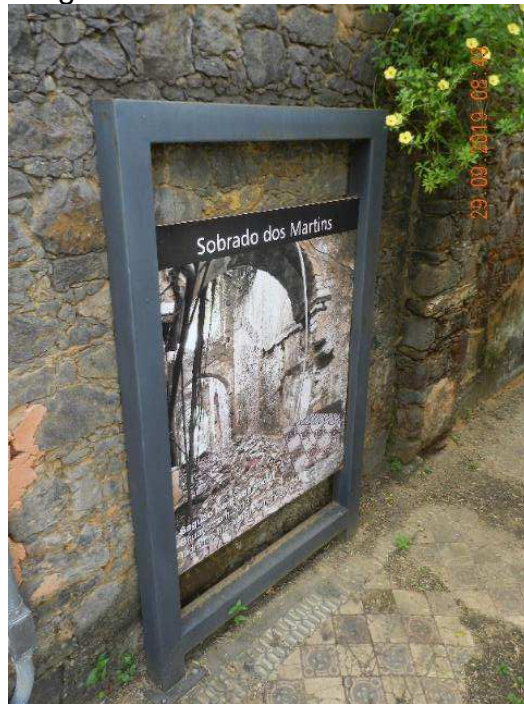
Figura 40 – Placa localizada em área protegida e que ainda conserva sua imagem

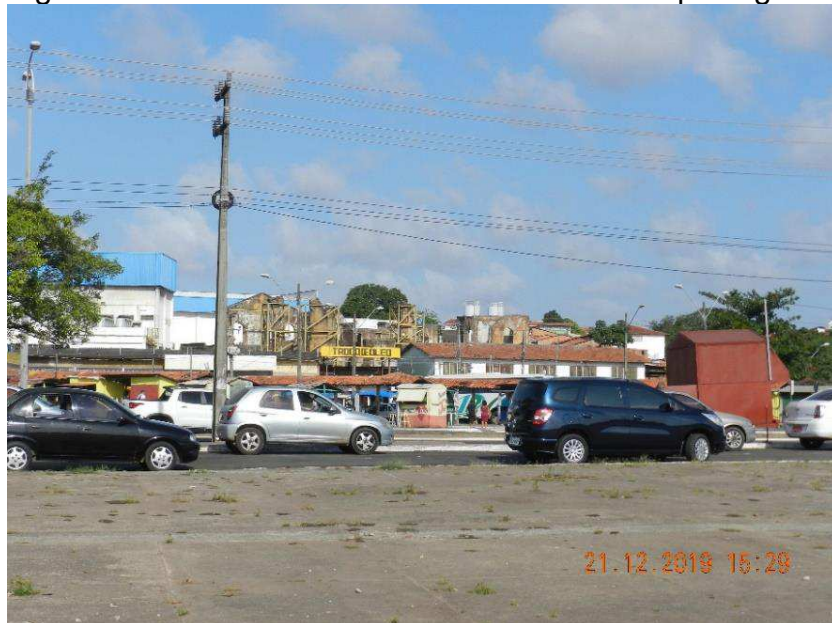
Figura 44 – Estrutura das ruínas camuflada na paisagem

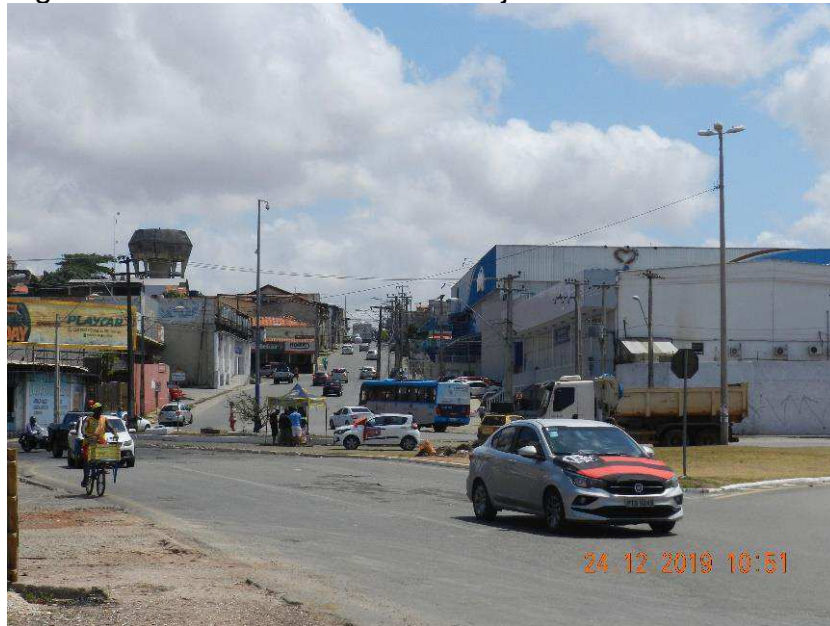
Figura 45 – Entrada da rua das Cajazeiras

edificações mais altas impedem e anuviam a visualização do Memorial pelo pedestre, cuja percepção fica “confundida” e embotada pelo excesso de tantos “ruídos” visuais. Essa mesma percepção fica ainda mais comprometida à medida que o transeunte se aproxima da Rua de Santiago e da Rua das Cajazeiras – como se vê na Figura 45.

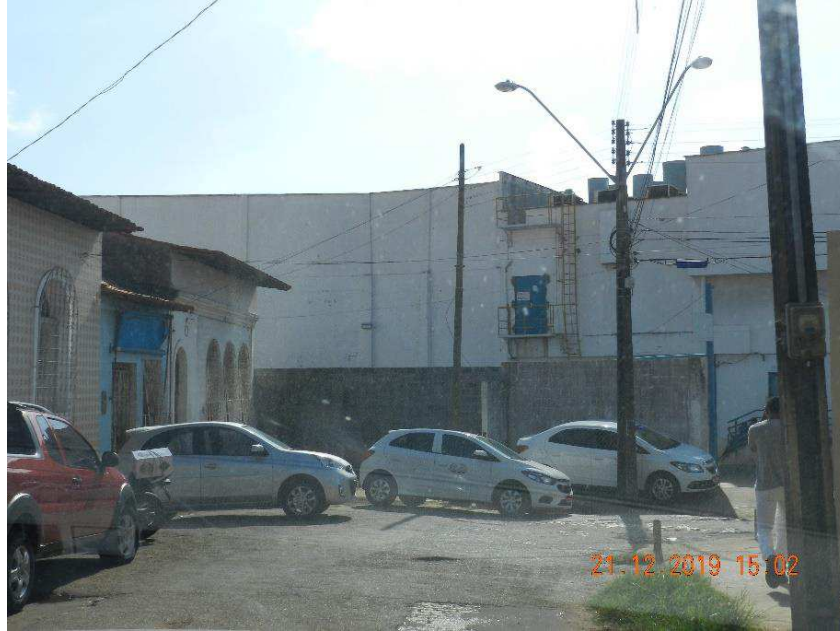
Figura 47 – A Rua de Santiago e o Mateus Supermercados

A topografia da região também ajuda a identificar mais fácil e prontamente as Ruínas por estarem situadas na metade do aclive que se segue do Aterro até o

final da Rua das Cajazeiras. As edificações laterais ao Memorial, na parte mais baixa da topografia, são de gabarito baixo, o que permite a visualização. O impacto visual da loja do Grupo Mateus e da edificação contígua seria ainda mais danoso se o terreno fosse plano e, nesse caso, as Ruínas estariam completamente escondidas da visão da população.

A imagem anterior registra uma situação que merece destaque nessa análise e que revela o mais negativo de todos os efeitos do projeto do Grupo Mateus sobre o Memorial: trata-se do ponto em que se dá a interrupção da Rua de Santiago. Como atesta relato anterior desse trabalho, a região em foco era conhecida como Largo de Santiago, cujo único resquício atual é exatamente essa rua de mesmo nome e que está interrompida pela volumosa barreira física que é a loja de varejo. No traçado original, a Rua de Santiago passava em frente às Ruínas e terminava no Rio Bacanga.

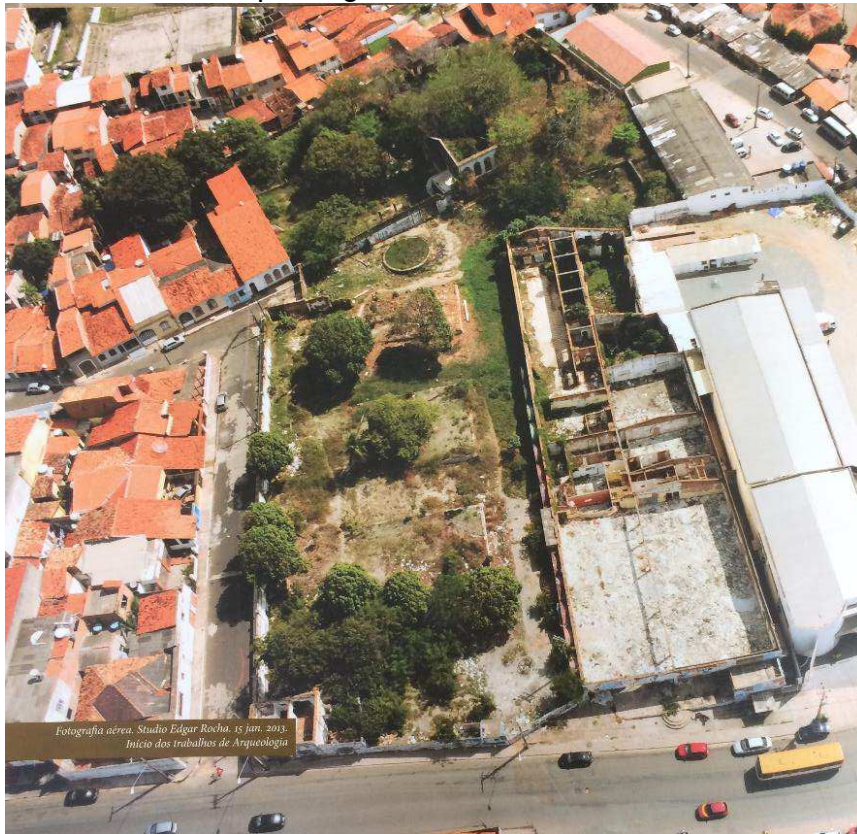
Figura 48 – Fotografia aérea feita por Edgar Rocha, no início do trabalho de Arqueologia em 2013

Memorial, o que não foi feito. O primeiro projeto dado entrada pelo Grupo Mateus no DPHAP/MA, ao qual esse estudo teve acesso, data de quando ainda eram desconhecidas as outras duas ruínas e a Rua de Santiago já estava bloqueada para que a fosse erguido supermercado. Na Figura 48, se vê claramente a topografia de terreno antes da construção do Mateus e do Memorial.

Na Figura 48, é possível identificar o prolongamento da Rua de Santiago avançando para o terreno, a presença das ruínas ainda “escondidas” em meio à vegetação e a estrutura da Casa de Bingo, em cuja área ficava localizada a Fábrica Martins. Seguindo a sequência do levantamento fotográfico, nota-se que as Ruínas estão visíveis em outros pontos menos movimentados da região, como na Rua Fonte do Bispo, por exemplo.

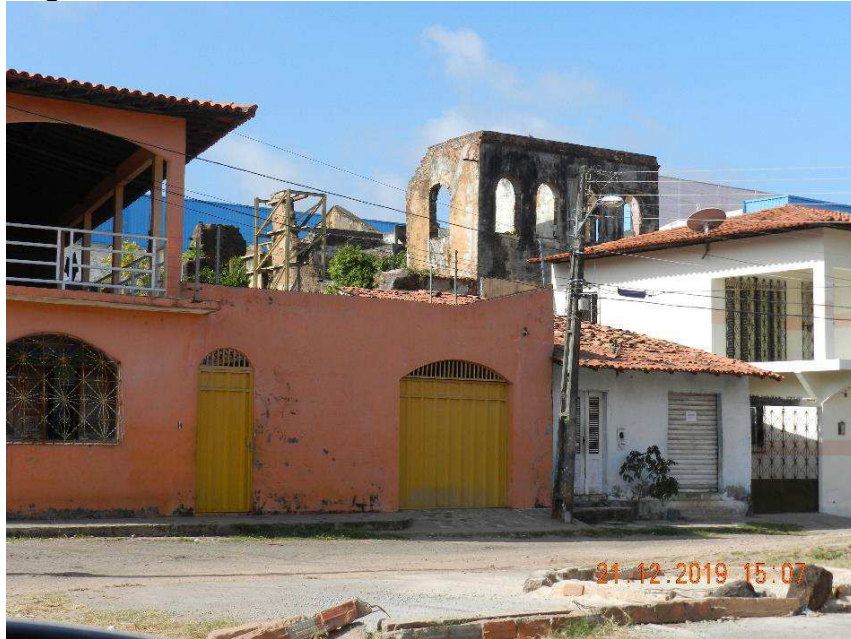
Figura 49 – Ruínas do Casarão 3 ao fundo das residências

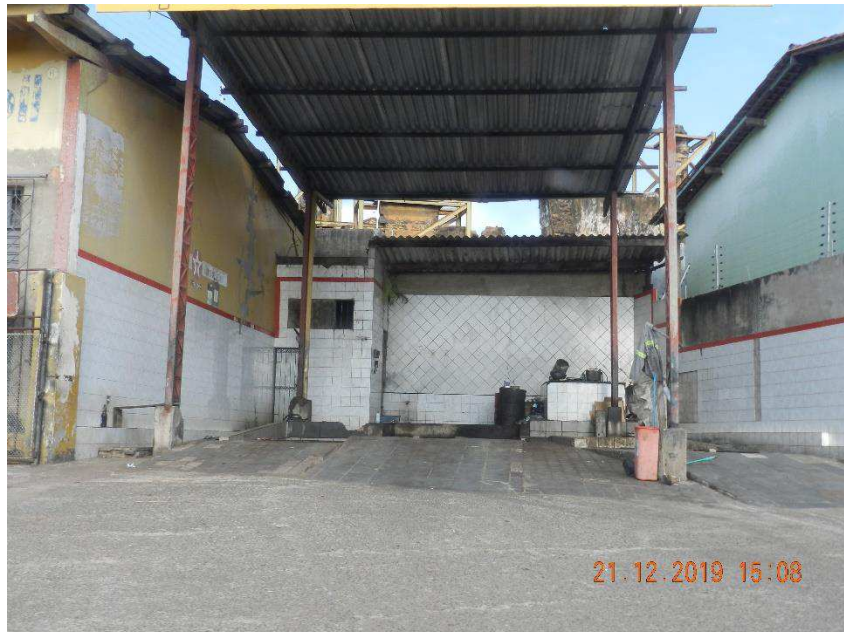
Figura 50 – Partes da ruína, escondidas pela cobertura de uma oficina

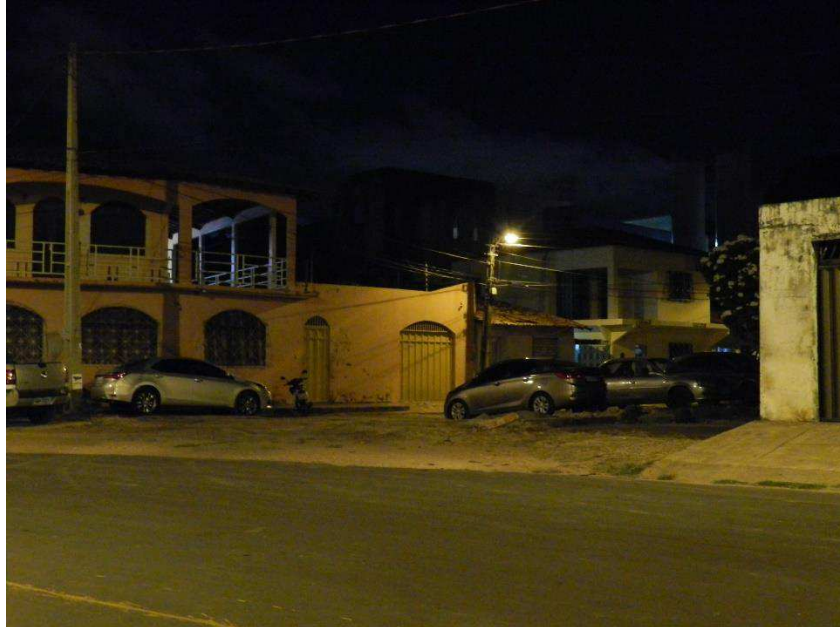
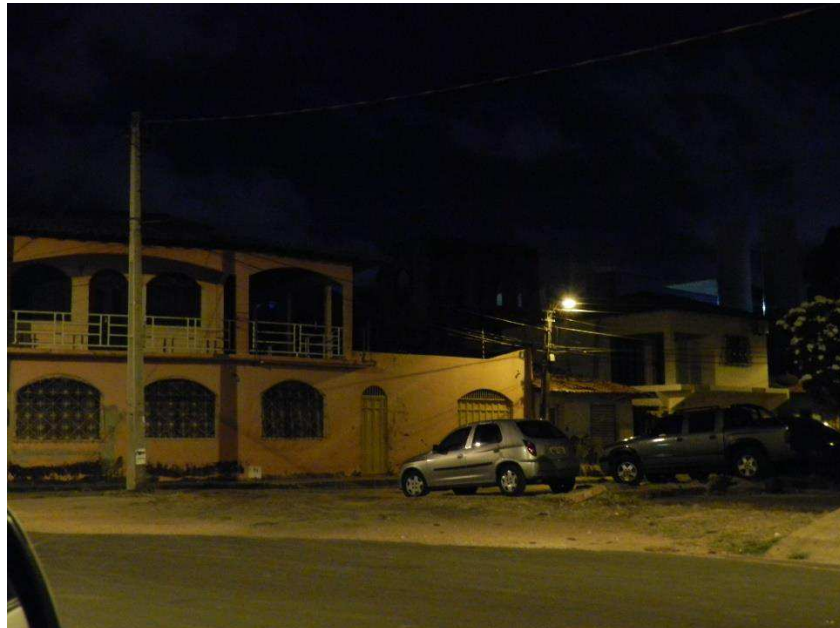
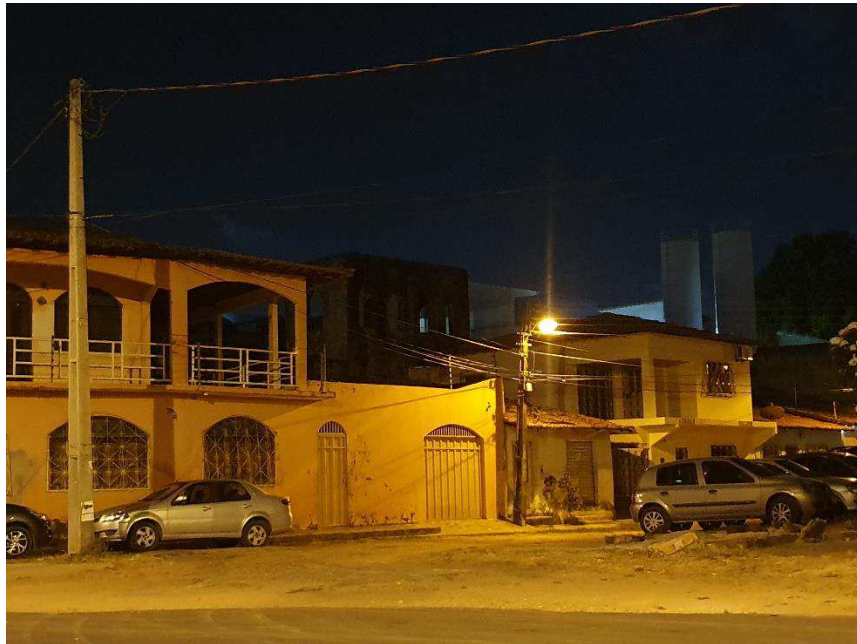
Esse levantamento noturno foi executado em etapas seguidas de modo que ficasse descartada a possibilidade de o Mateus não ter acionado as luzes apenas em uma delas. Mas o que se deu foi diferente disso: tanto em dias úteis quanto nos fins de semana, o procedimento é o de manter apagadas as luzes do projeto da arquiteta Verônica Pires que deveriam realçar as Ruínas e sinalizá-las como monumento histórico presente e vivo na cidade e apto à visitação. Já são muitas as barreiras visuais que dificultam essa sinalização no período do dia e, infelizmente, à noite, quando se poderia lançar mão da iluminação para realçar, valorizar as Ruínas é quando elas ficam absolutamente escondidas na escuridão. Bastasse, pelo menos, essa pequena mudança procedimental, rotineira, e o óbice da péssima – ou quase nula – visualização das ruínas estaria sanado, o que já motivaria os moradores da região para tomarem outras iniciativas de inserção e de envolvimento com a memória do antigo Largo de Santiago.
