**SUBPROGRAMA DE PROMOÇÃO SOCIAL E HABITAÇÃO NO CENTRO  
HISTÓRICO DE SÃO LUÍS: uma análise do Projeto Morada das Artes**

Trabalho Final de Graduação apresentado ao Curso de Arquitetura e Urbanismo da Universidade Estadual do Maranhão, para obtenção do título de Bacharel em Arquitetura e Urbanismo.

Área de concentração: Arquitetura. Habitação em Centros Históricos.

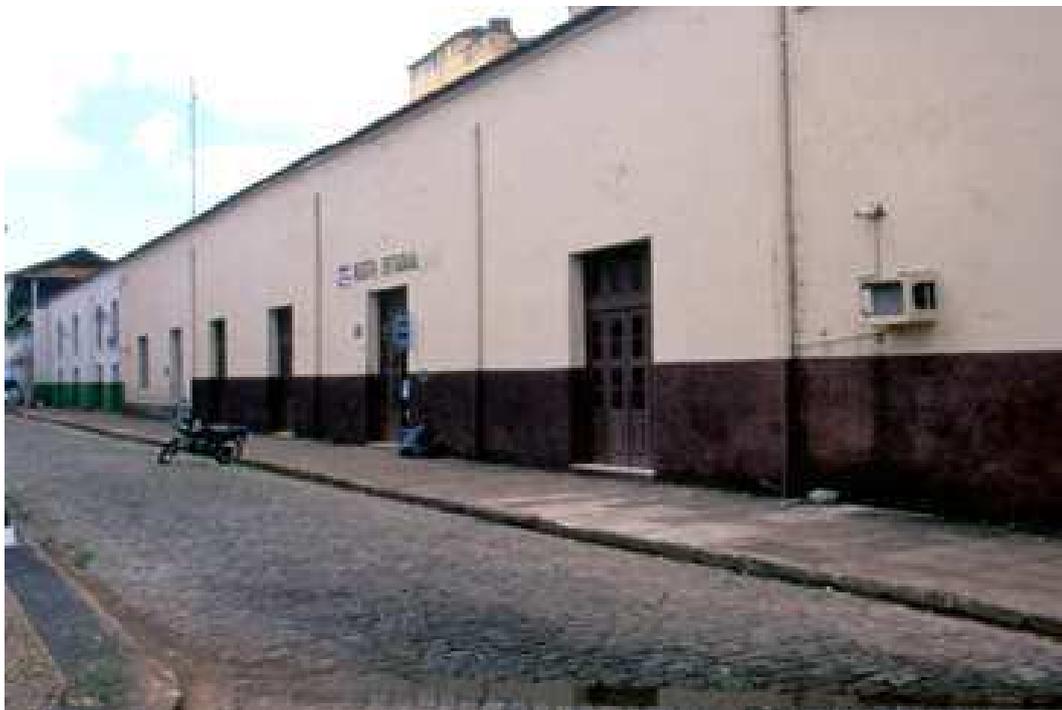
Figura 24: Depósito de materiais do Estado.

Contudo, na Figura 24 é possível perceber que, em meados dos anos 90, antes das ações que transformaram o então depósito do Estado na Morada das Artes, o prédio já havia sido descaracterizado por meio da construção da platibanda que uniformizou a aparência dos telhados e do fechamento de várias de suas aberturas, cujas restantes foram modificadas em sua largura e passaram a ter vergas retas. A partir do que foi exposto no item 2.1 infere-se que a platibanda pode ter sido construída durante a década de 1920 em razão da promulgação de uma lei municipal que previa a construção desse elemento nas fachadas do casario.

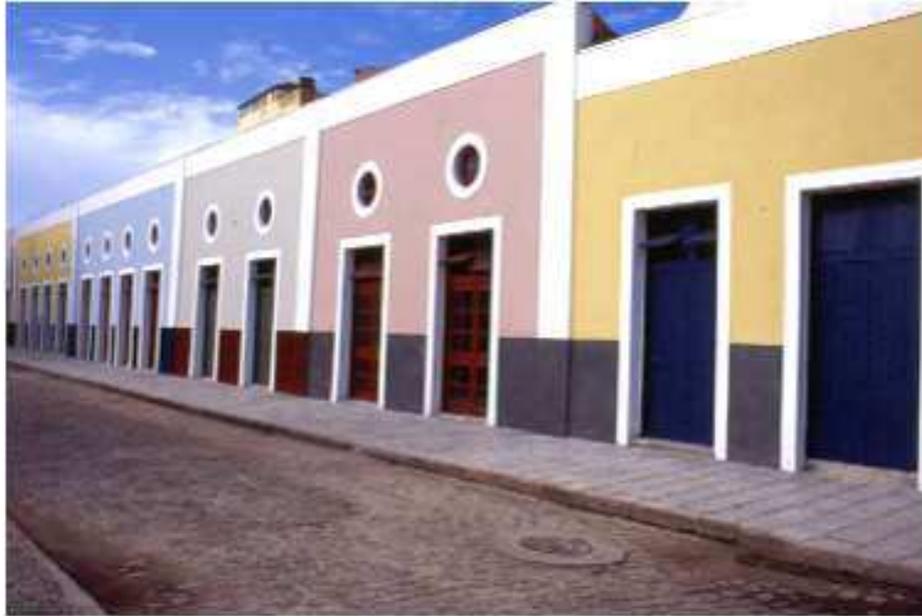
Figura 25: Fachada do prédio Morada das Artes.  
Fonte: Andrès, 2018.

Assim, segundo a classificação de Andrès (2006, 2012), o Projeto Morada das Artes foi desenvolvido durante a quinta etapa de implementação do Programa de Preservação e Revitalização do Centro Histórico de São Luís (PPRCHSL) fazendo parte das obras vinculadas ao Subprograma de Promoção Social e Habitação (SPSH). Segundo o autor, nesse projeto inaugurado em dezembro de 2001, galpões do antigo porto da cidade que funcionavam como depósito de materiais do Estado (Figura 24) receberam adaptações para os usos residencial multifamiliar, ateliê e galeria de arte (Figura 25).

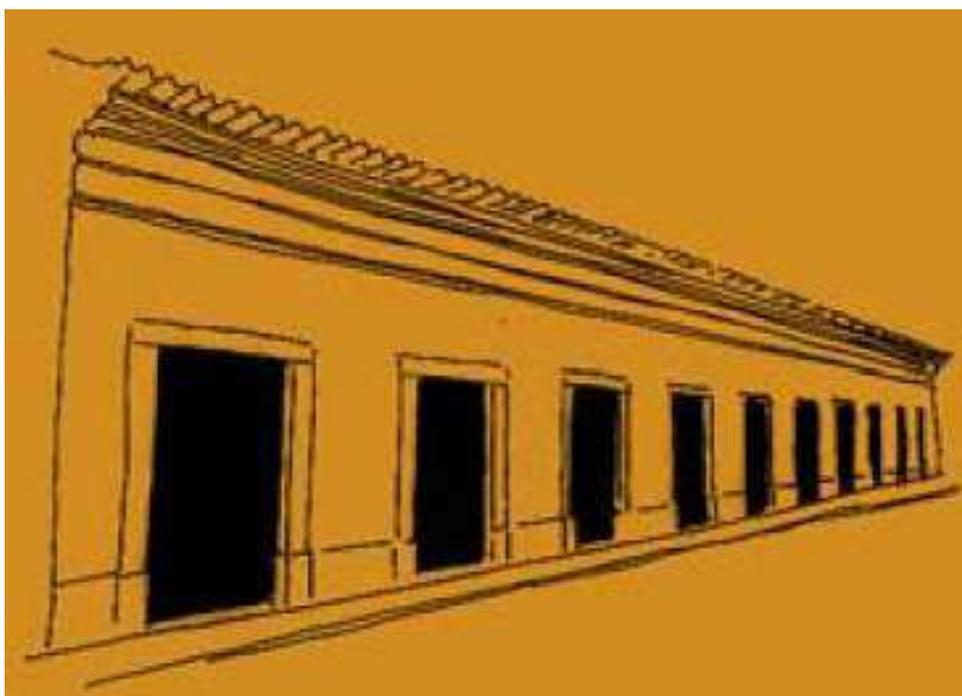
Figura 27: Tipologia térrea de comércio.  
Fonte: Silva, 2008.

No que concerne à fachada do prédio é possível concluir, a partir da análise da Figura 22, que suas características foram modificadas com o passar do tempo. Na imagem datada do início do século XX é possível observar que os quatro trapiches do antigo porto que compõem a edificação atual contavam com telhados aparentes em alturas desiguais e esquadrias simétricas dotadas de vergas em arco pleno as quais eram dispostas de maneira contínua e rigorosamente alinhadas junto à testada do lote sem nenhum afastamento, caracterizando, segundo a classificação de Silva (2008), uma tipologia térrea de comércio (Figura 27).

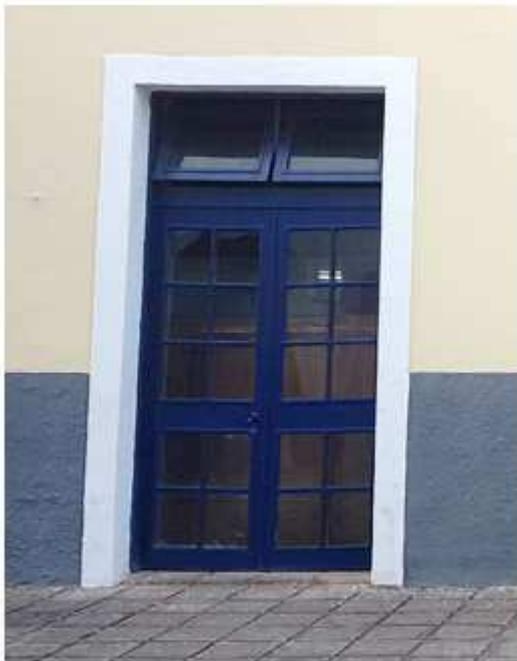
Figura 30: Porta tipo 1  
Fonte: Autora, 2018.

As portas são emolduradas por guarnições em argamassa e possuem três tipos, o primeiro deles é dotado de bandeiras pivotantes em madeira e vidro com folhas de abrir nos mesmos materiais (Figura 30), o segundo são portas bipartidas verticais em madeira e vidro também dotadas de bandeiras pivotantes similares às do modelo anterior (Figuras 31 e 32) e o

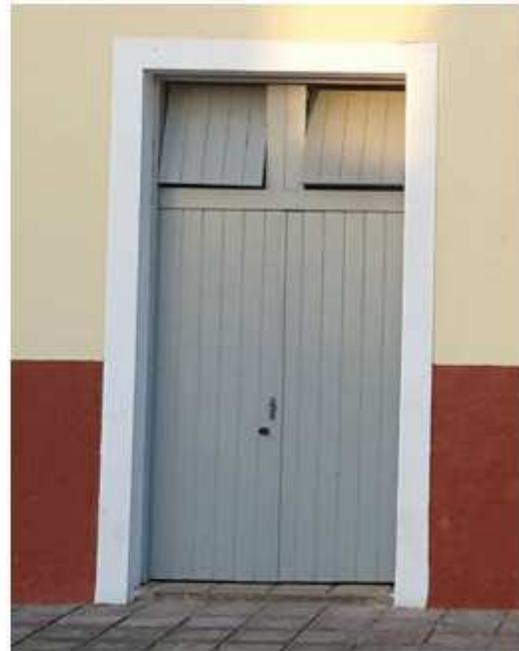
Figura 33: Porta tipo 3  
Fonte: Autora, 2018.

terceiro tipo são portas em réguas de madeira macheadas com bandeiras pivotantes de mesma aparência (Figura 33).

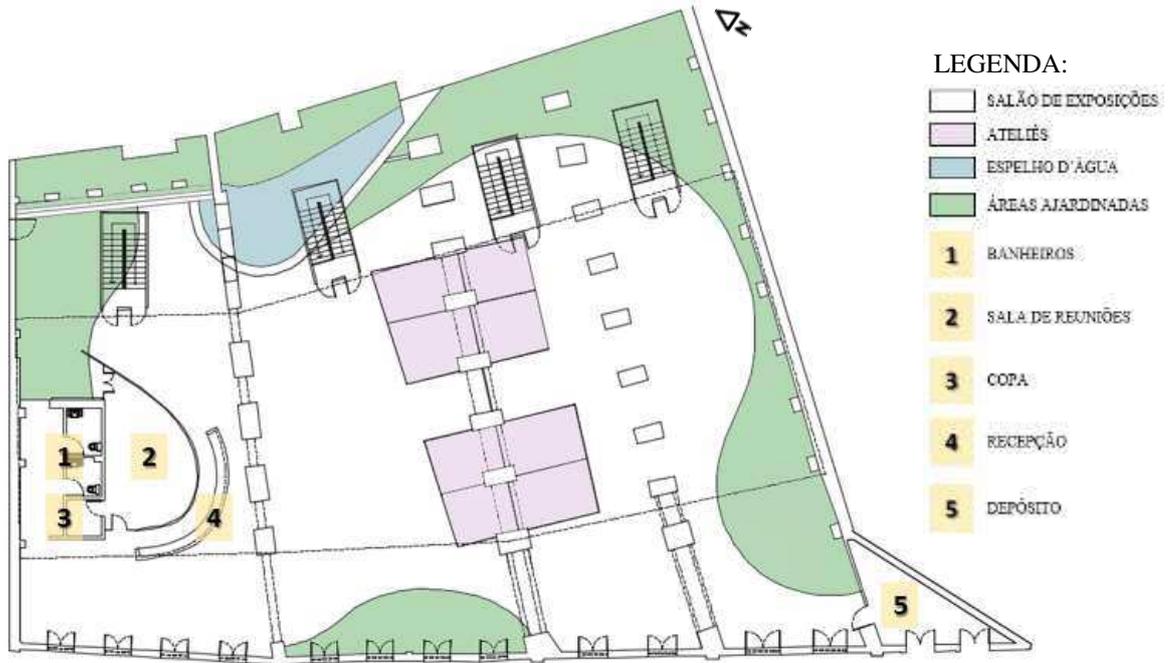
Figura 34: Reprodução da planta baixa original do pavimento térreo do prédio Morada das Artes.  
Fonte: Levantamento AUTOCAD DPHP/MA, 2010 adaptado pela Autora, 2018.

exposições, hall, banheiros, sala para comercialização de obras de arte e programação de eventos além de espelho d'água e áreas ajardinadas (Figura 34). No pavimento superior do prédio, em um mezanino vedado por pele de vidro estão as oito unidades habitacionais cujo acesso é feito de duas a duas pelas quatro escadas metálicas localizadas na parte posterior da edificação (Figura 35).

Embora o prédio possua um amplo local de depósito com 20,28 m<sup>2</sup> previsto pelo projeto original (Figura 34), outros espaços exercem essa mesma função como é o caso da sala de reuniões e da copa (Figuras 72 a 74). Nesse primeiro momento, entende-se que essas transformações foram ocasionadas pela falta de mobiliário adequado, como na sala de reuniões, e pelo próprio desuso, o qual causou a deterioração dos equipamentos da copa.

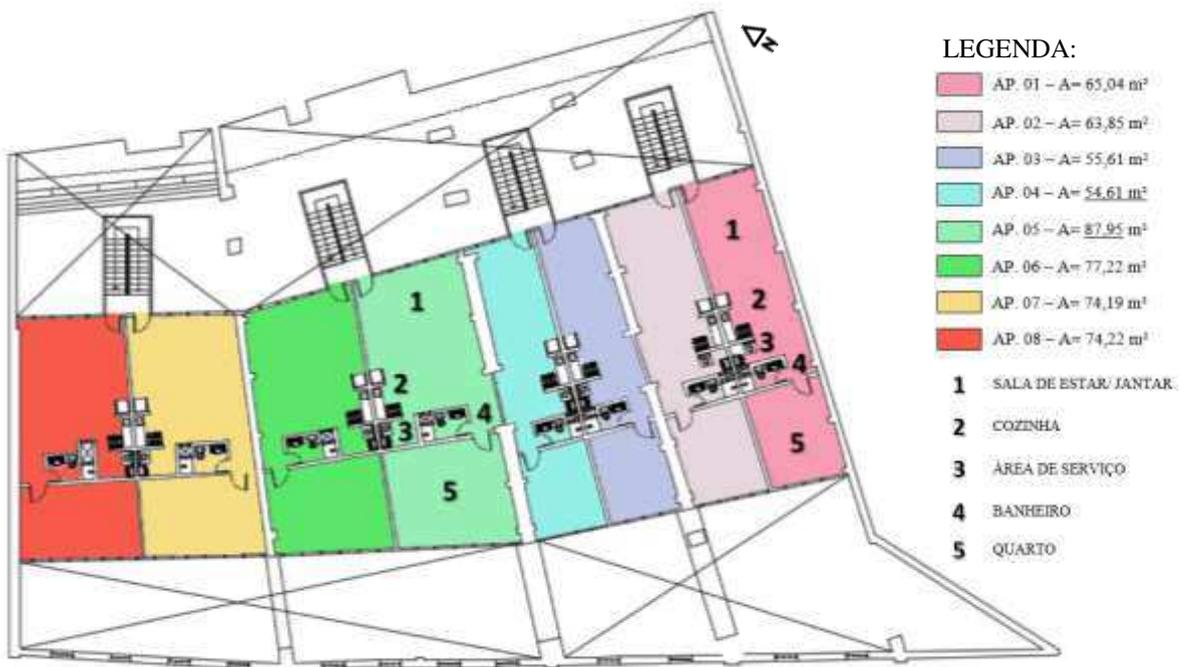
Figura 35: Planta Baixa do pavimento superior do prédio Morada das Artes.  
Fonte: Levantamento AUTOCAD DPHP/MA, 2010 adaptado pela Autora, 2018.

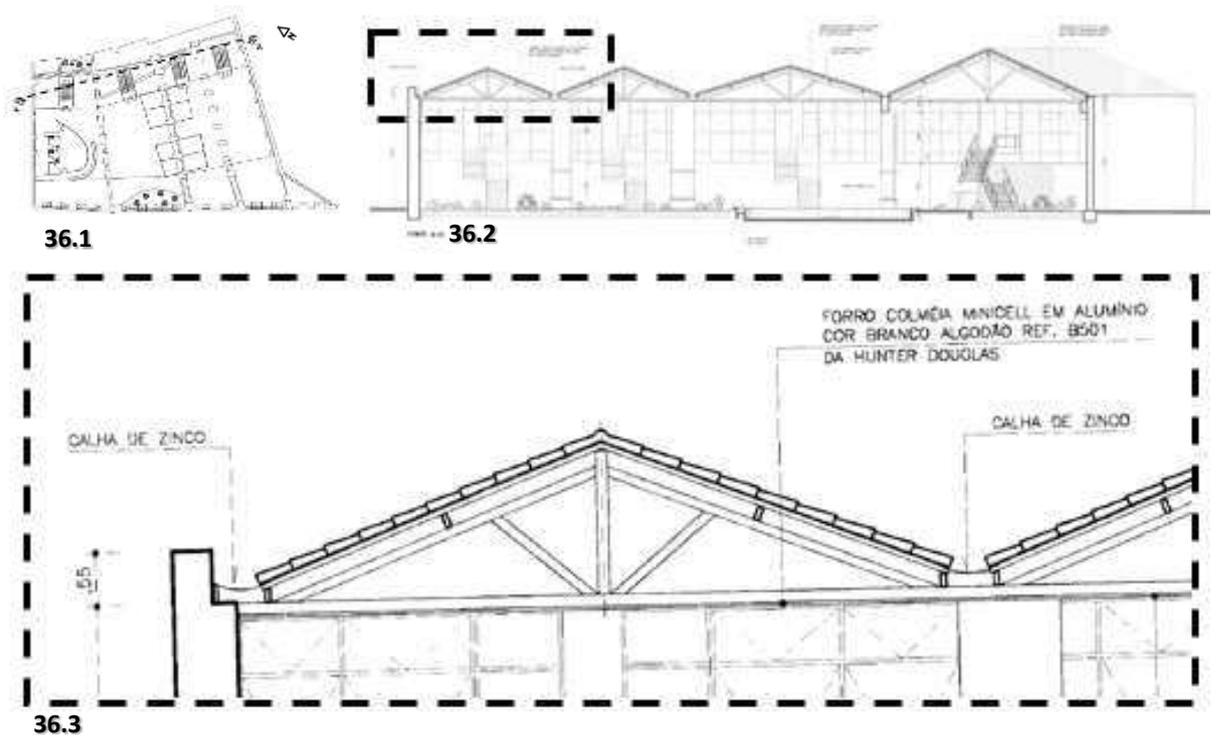
A cobertura do prédio é composta de quatro telhados integrados por calhas de zinco com estruturas em madeira e protegidos por telhas cerâmicas coloniais do tipo capa e canal (Figura 36). O forro originalmente era do tipo colmeia na cor branco algodão o qual foi substituído por forro PVC em algum momento após o ano de 2008 (Figuras 37 e 38). No interior do prédio a paginação do piso foi pensada em formato orgânico mesclando placas de concreto simples no formato 40x40 com arestas superiores bisotadas, placas de concreto estampado e placas de granito em acabamentos polido e rústico (Figuras 39 e 40).

Figura 36: Detalhe da cobertura do prédio Morada das Artes (36.1 – Indicação do corte AA em planta baixa; 36.2- Corte AA com indicação de detalhe; 36.3 – Detalhe da cobertura)

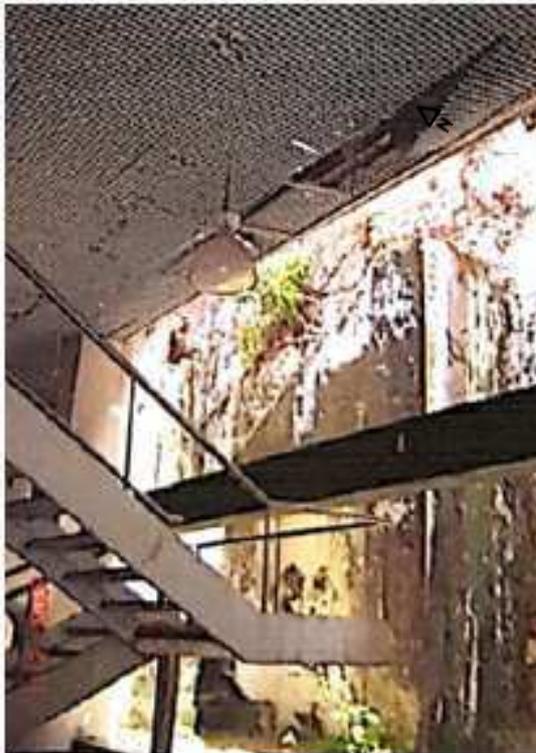
Figura 37: Forro do tipo colmeia  
Fonte: IPHAN, 2008.

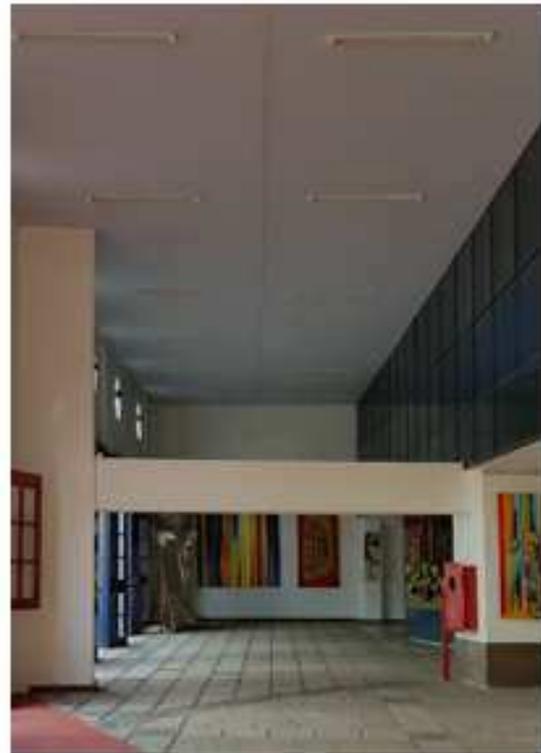
Figura 38: Forro PVC  
Fonte: Autora, 2018.

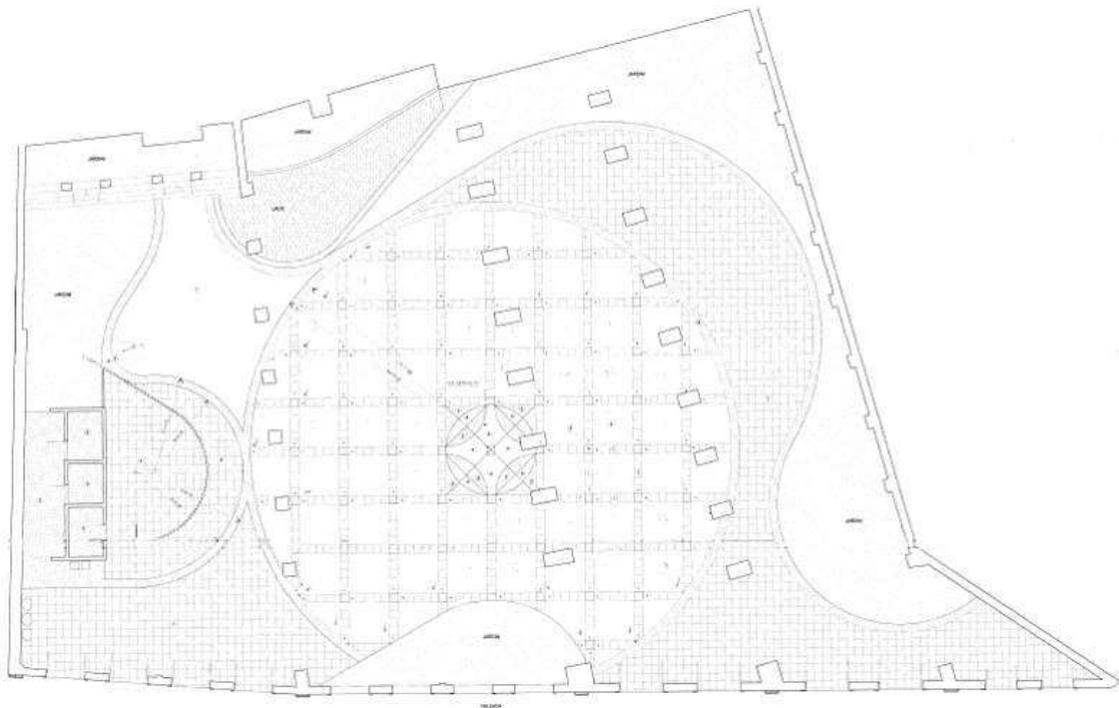
Figura 39: Planta de paginação de piso do andar térreo do Morada das Artes  
Fonte: B&P Arquitetura, 2000.

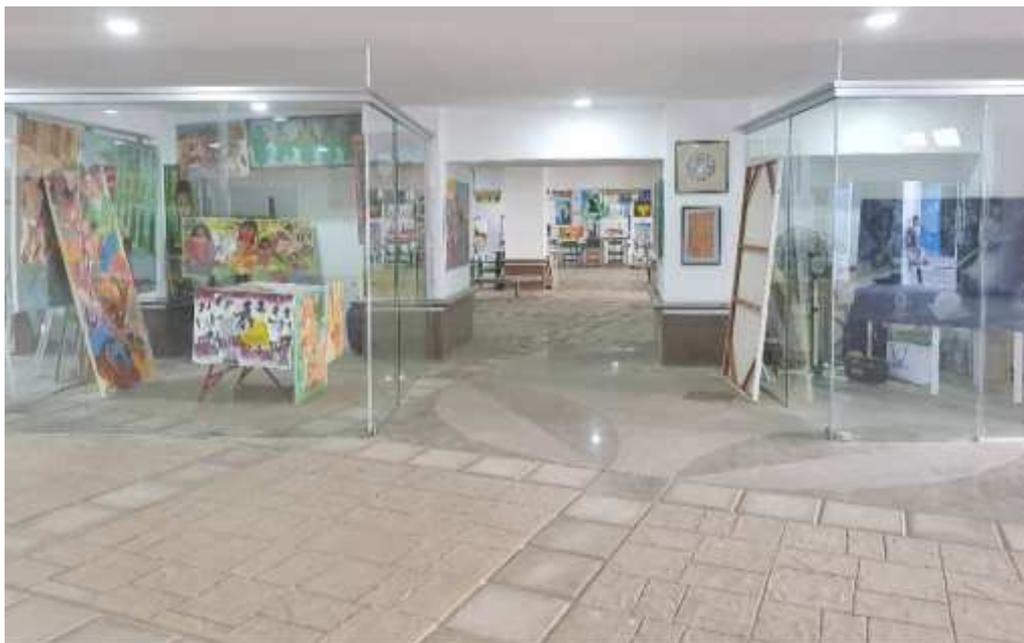
Figura 40: Paginação de piso executada  
Fonte: Autora, 2018.

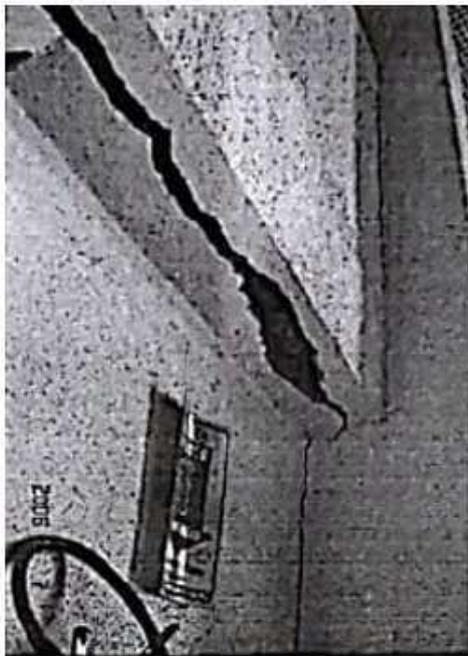
Figura 43: Trinca profunda em viga do prédio Morada das Artes  
Fonte: IPHAN, 2008.

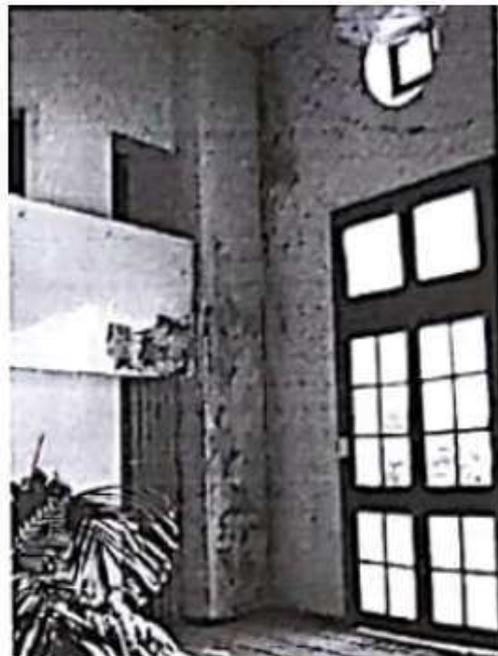
Figura 44: Infiltração no prédio Morada das Artes  
Fonte: IPHAN, 2008.

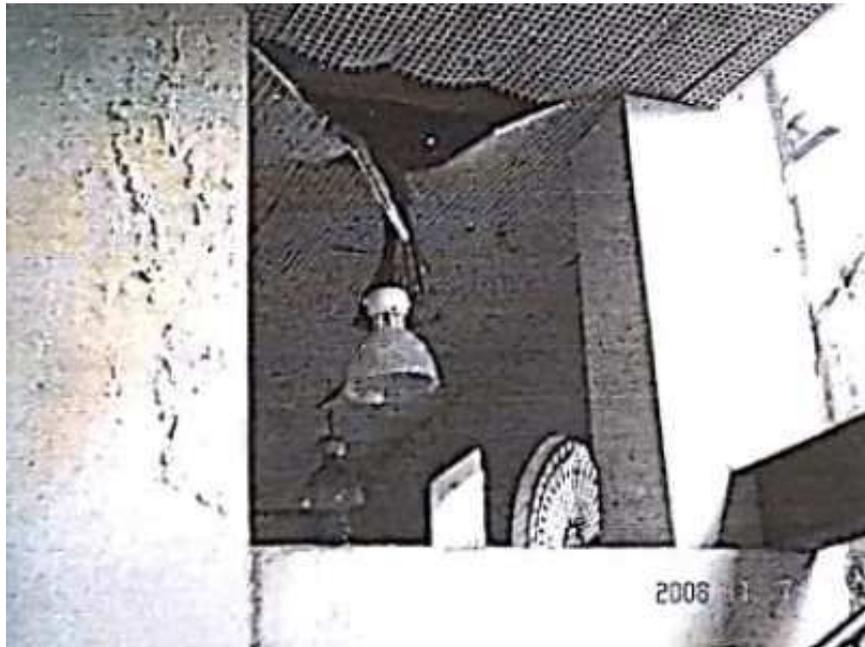
Figura 45: Desmoronamento do forro do prédio Morada das Artes.  
Fonte: IPHAN, 2008.

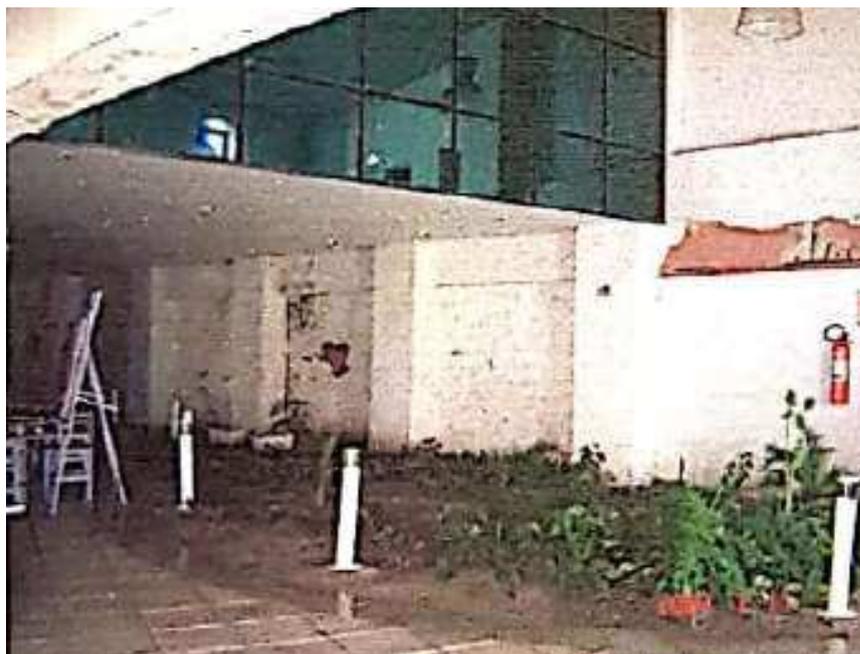
Figura 46: Parede e estrutura danificadas no prédio Morada das Artes.  
Fonte: IPHAN, 2009.

Não há registros fotográficos dos apartamentos no acervo do IPHAN pois a vistoria restringiu-se às áreas comuns do prédio, haja vista que a manutenção das unidades habitacionais, segundo o contrato de cessão de uso, é de responsabilidade dos permissionários. No ano de 2009, em razão da ausência de respostas acerca do que havia sido solicitado aos órgãos estaduais competentes, o IPHAN realizou uma nova vistoria no prédio, constatando que os serviços não haviam sido realizados e que o prédio permanecia gravemente comprometido conforme pode ser observado nas Figuras 46 a 48.

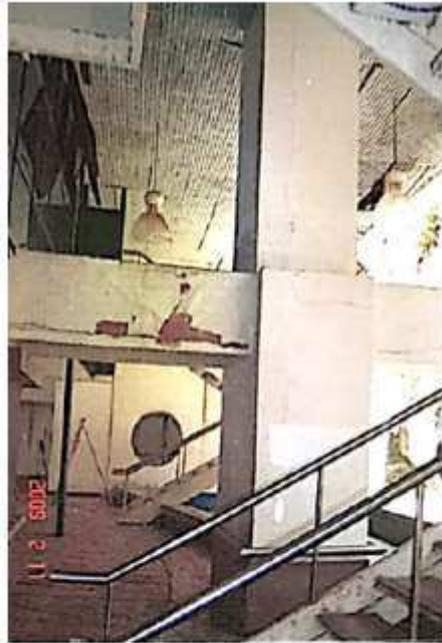
Figura 47: Viga trincada próximo ao espelho d'água no prédio Morada das Artes.  
Fonte: IPHAN, 2009.

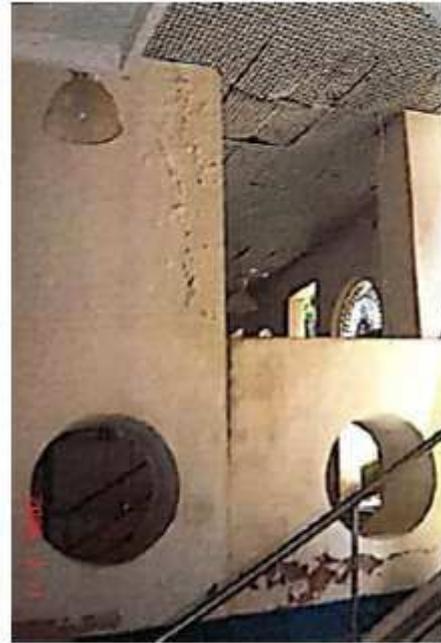
Figura 48: Forro e paredes danificadas no prédio Morada das Artes.  
Fonte: IPHAN, 2009.

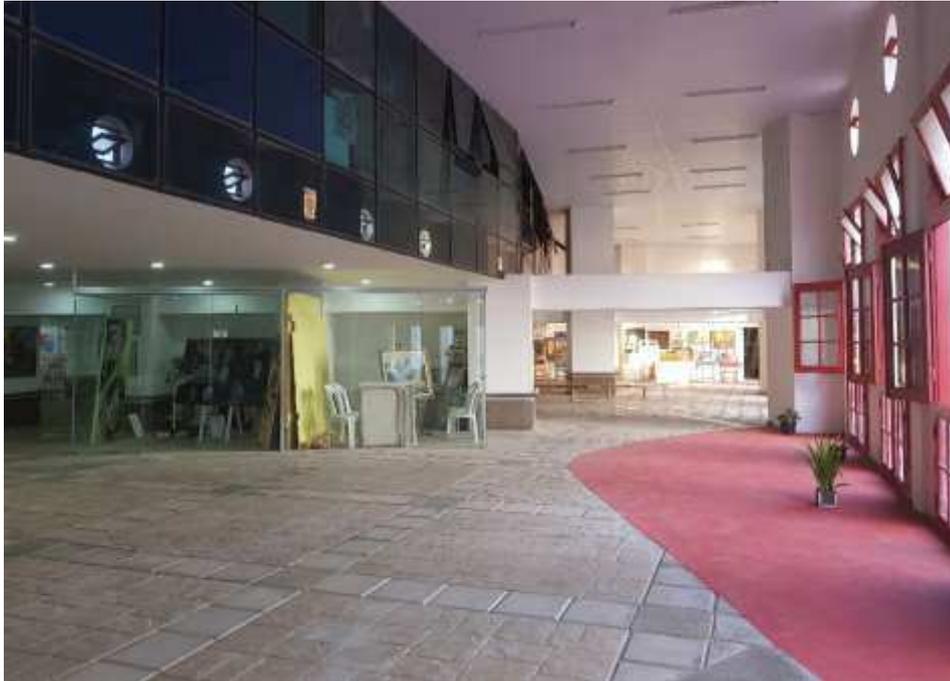
Figura 62: Jardim retirado onde encontra-se a marcação do piso em vermelho.  
Fonte: Autora, 2018.

A primeira alteração de projeto percebida foi a retirada dos jardins, um localizado na parte frontal da edificação e o outro na região próxima à escada de acesso aos apartamentos 7 e 8 o qual foi inclusive coberto, caracterizando a extinção desse elemento característico do partido original e que já havia sendo suprimido gradativamente por intervenções anteriores (Figura 62).

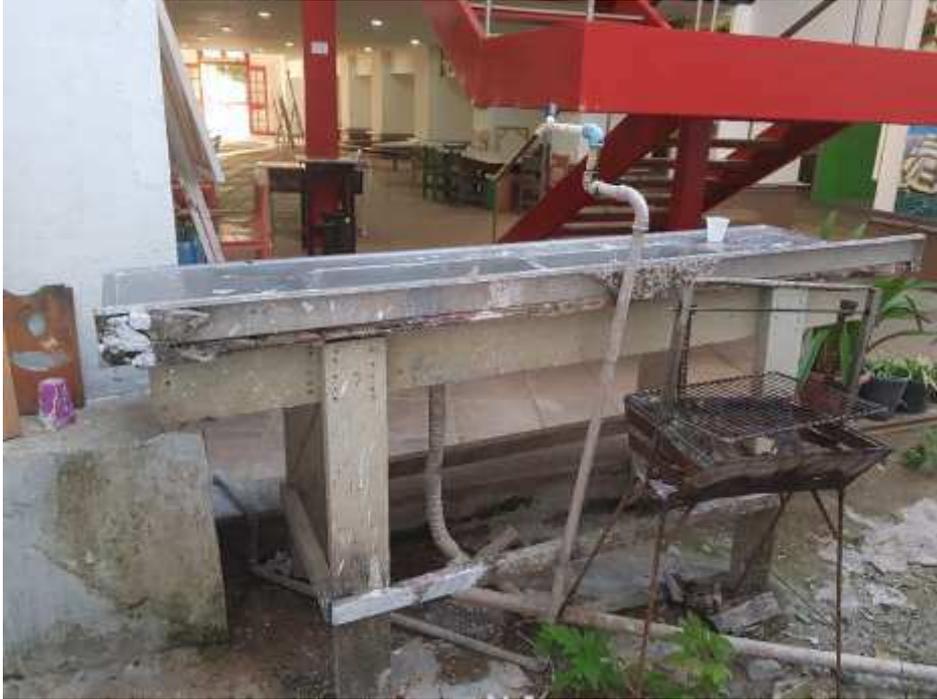
Figura 65: Lavatório improvisado.  
Fonte: Autora, 2018.

Embora o prédio tenha uma área livre sem cobertura, ela não se caracteriza como jardim, pois não há espécies sendo cultivadas conforme observa-se nas Figuras 63 e 64. A segunda mudança no projeto original identificada foi a construção de um lavatório improvisado próximo à escada de acesso aos apartamentos 1 e 2 (Figura 65).

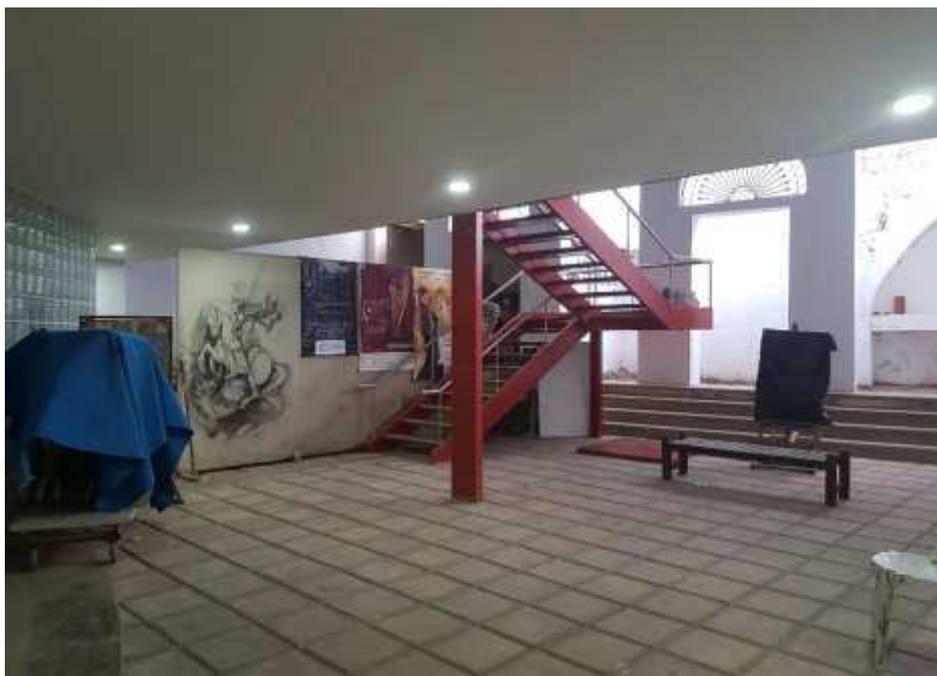
Figura 66: Vista externa do ateliê improvisado de esculturas.  
Fonte: Autora, 2018.

Quanto aos usos dos espaços, pode-se notar que parte do salão de exposições foi transformado em ateliê de esculturas improvisado, isso se deu em virtude da inadequação dos ateliês originais para a atividade, a qual necessita de amplos espaços para acomodar a produção de peças de grandes dimensões e também de máquinas modernas que otimizam o tempo de entalhamento de materiais mais resistentes (Figuras 66 e 67).

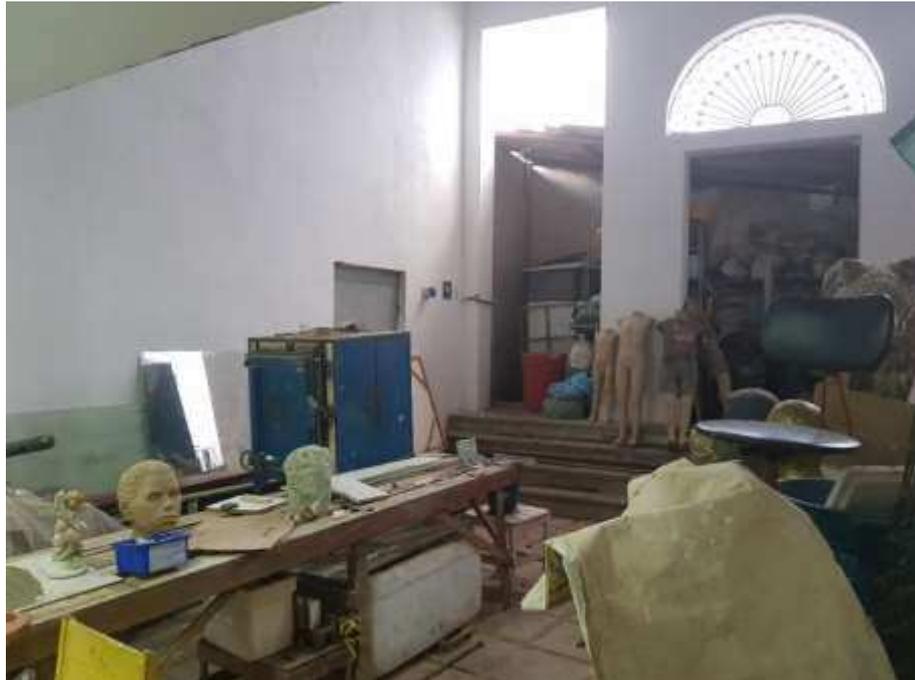
Figura 67: Vista interna do ateliê improvisado de esculturas, ao fundo cobertura improvisada no antigo jardim.  
Fonte: Autora, 2018.

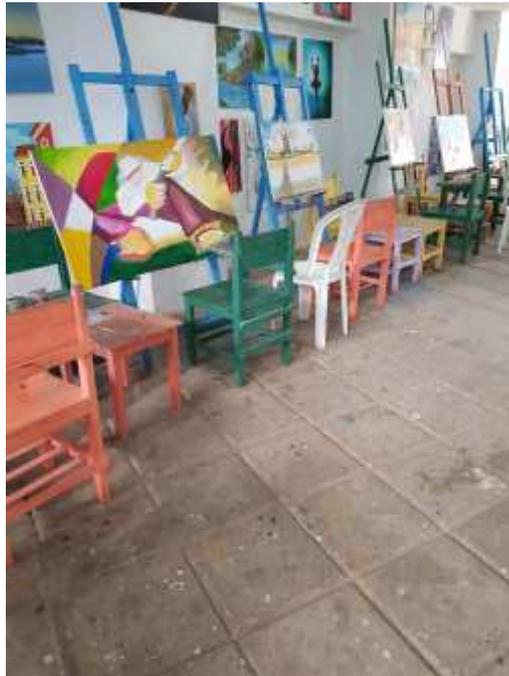
Figura 77: Piso deteriorado na região da escola de pintura e desenho.  
Fonte: Autora, 2018.

A criação da escola de desenho e pintura foi uma iniciativa dos próprios moradores que proporcionou outra mudança de uso no salão de exposições do pavimento térreo, mas que não trouxe tanto impacto visual ao prédio quanto o ateliê de escultura. Nessa região foram adicionados cavaletes com carteiras, duas mesas amplas para aulas de desenho e uma mesa para secretária (Figuras 75 e 76). Contudo, a atividade contribui para deterioração do piso que encontra-se manchado pelas tintas e pigmentos utilizados pelos alunos (Figura 77)

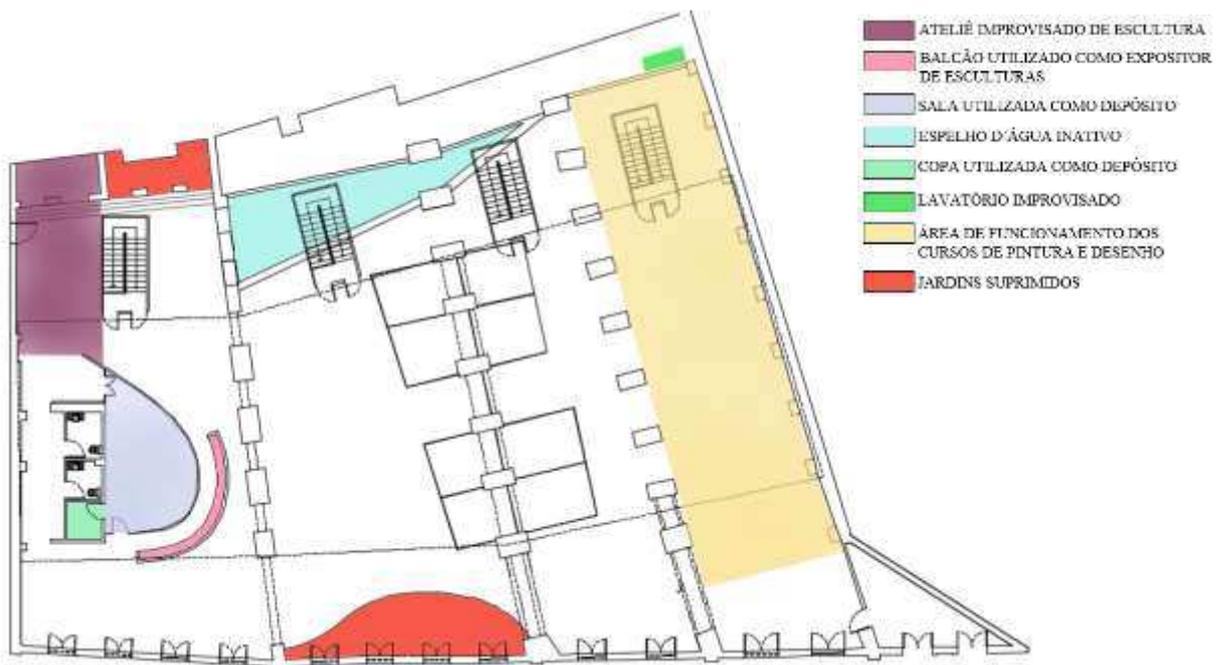
Figura 78: Identificação de modificações físicas e de uso nas áreas comuns do prédio Morada das Artes.  
Fonte: Levantamento AUTOCAD DPHAP/MA, 2010 adaptado pela Autora, 2018.

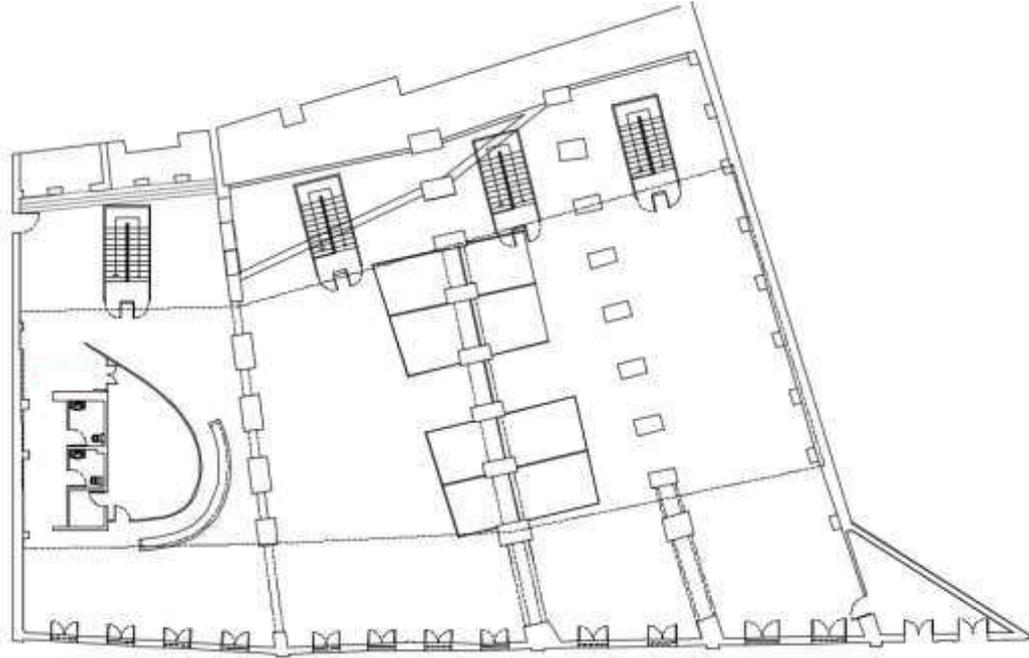
Figura 79: Planta baixa atualizada do prédio Morada das Artes.  
 Fonte: Levantamento AUTOCAD DPHP/MA, 2010 adaptado pela Autora,2018.

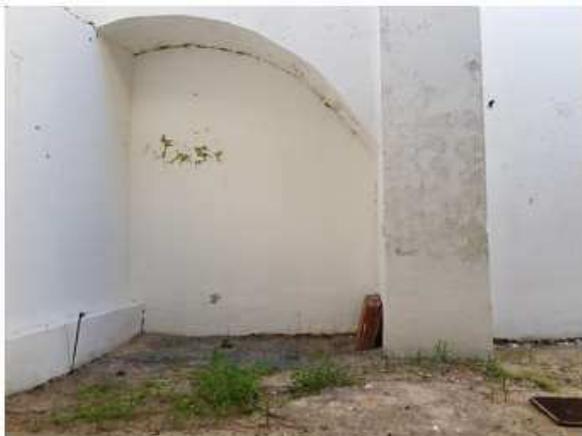
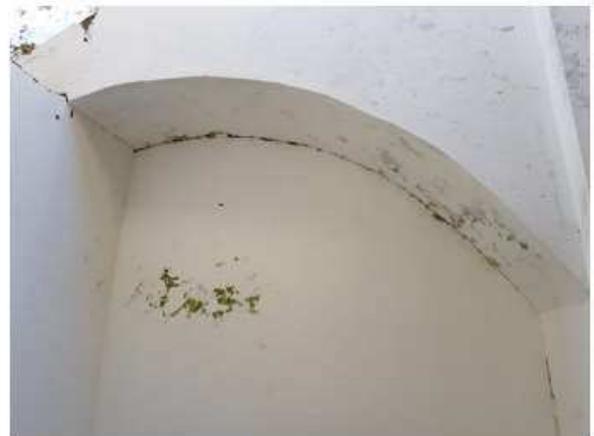
Figura 80: Deterioração por agentes biológicos no muro posterior do prédio Morada das Artes.  
 Fonte: Autora,2018.

Figura 81: Detalhe da Figura 80.  
 Fonte: Autora,2018.

Na segunda parte desse apêndice foi elaborada uma tabela para identificação de patologias em pisos, paredes, forros, telhados, esquadrias e estruturas metálicas classificando-as como generalizadas, pontuais ou inexistentes nas áreas estabelecidas. A tabela serviu para evitar que itens importantes não passassem despercebidos na análise, norteando o olhar da pesquisadora. Assim, foi possível identificar a presença pontual de agentes biológicos e fissuras na alvenaria limítrofe posterior do lote, bem como a deterioração de seu reboco o que ocasionou a exposição da pedra que compõe sua estrutura (Figuras 80 a 83).

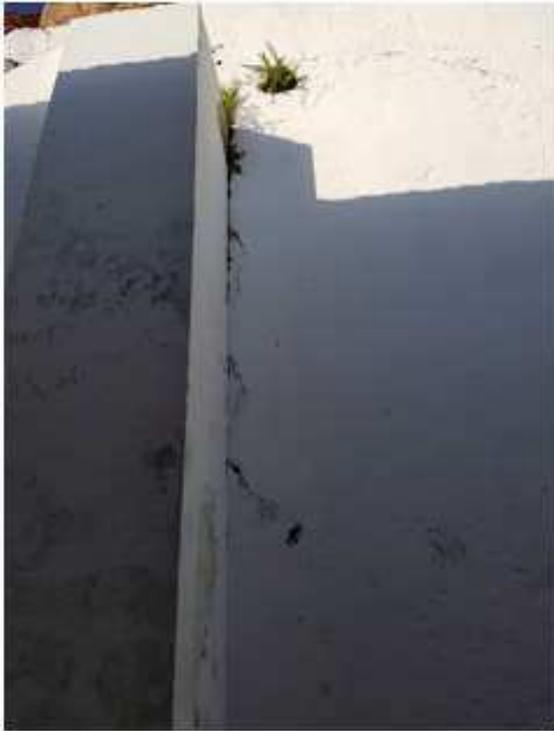
Figura 82: Fissuras no muro posterior do prédio Morada das Artes.  
Fonte: Autora,2018.

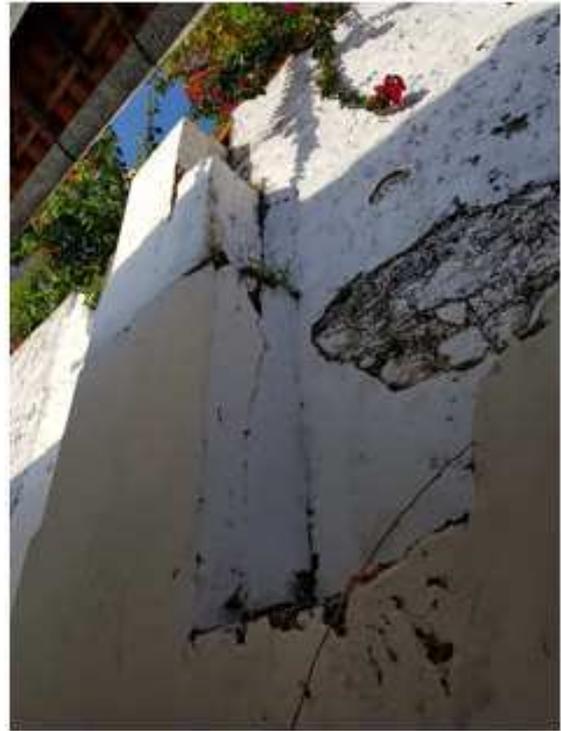
Figura 83: Fissuras e exposição da estrutura de pedra do muro posterior do prédio Morada das Artes.  
Fonte: Autora,2018.

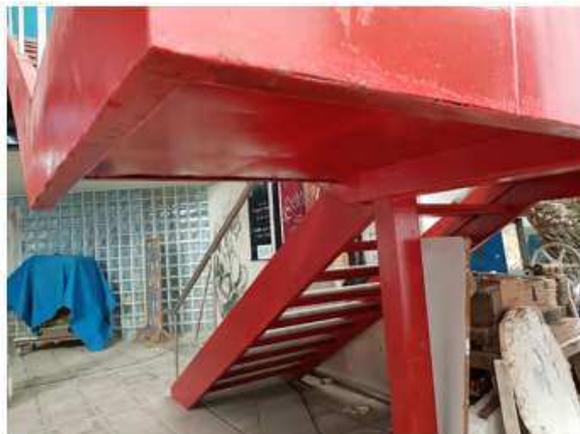
Figura 84: Pontos de oxidação em uma das escadas.  
Fonte: Autora,2018.

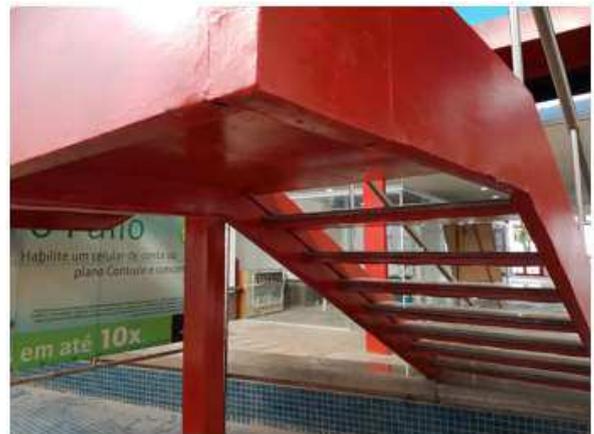
Figura 85: Pontos de oxidação em outra escada.  
Fonte: Autora,2018.

Embora as escadas tenham sido pintadas na reforma recente, foi possível encontrar pontos de oxidação em suas estruturas metálicas assim como a presença generalizada de ferrugem nas grelhas de drenagem, as quais também se encontravam bastante sujas, principalmente por embalagens de produtos (Figuras 84 a 91).

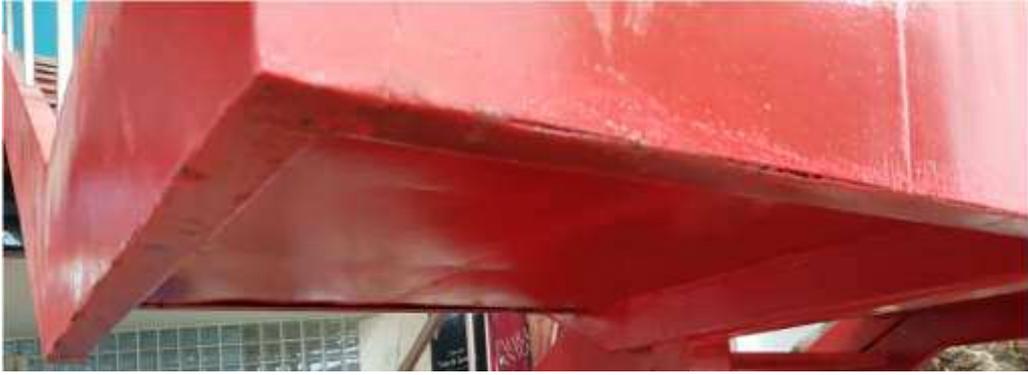
Figura 86: Detalhe dos pontos de oxidação em umas das escadas do prédio Morada das Artes. (Referente a figura 84)

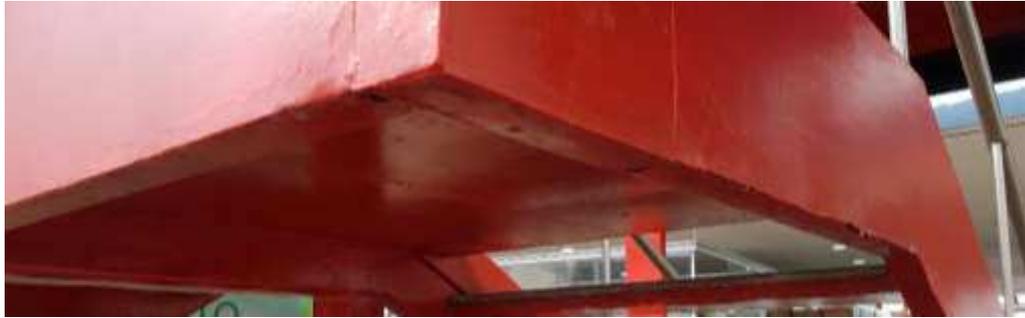
Figura 87: Detalhe dos pontos de oxidação em umas das escadas do prédio Morada das Artes. (Referente a figura 85)

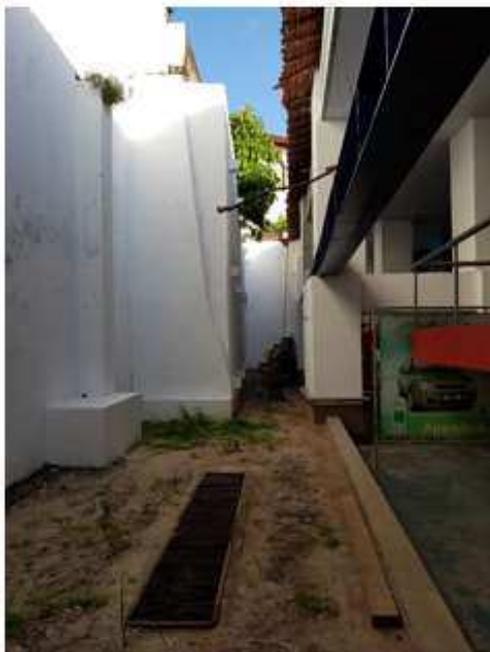
Figura 88: Localização das grelhas de drenagem da área livre do prédio Morada das Artes.  
Fonte: Autora,2018.

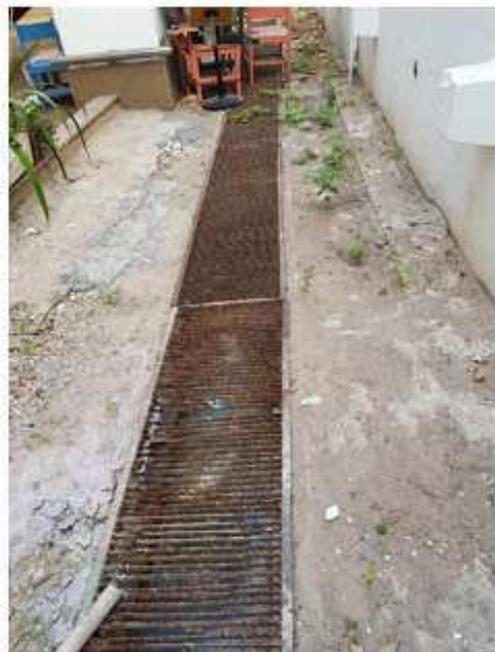
Figura 89: Uma das grelhas de drenagem da área livre do prédio Morada das Artes.  
Fonte: Autora,2018.

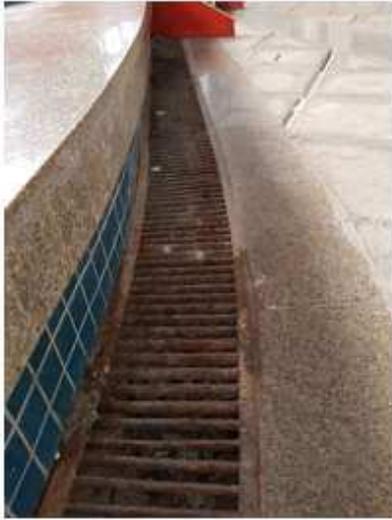
Figura 90: Grelha de drenagem oxidada próxima ao espelho d'água.  
Fonte: Autora,2018.

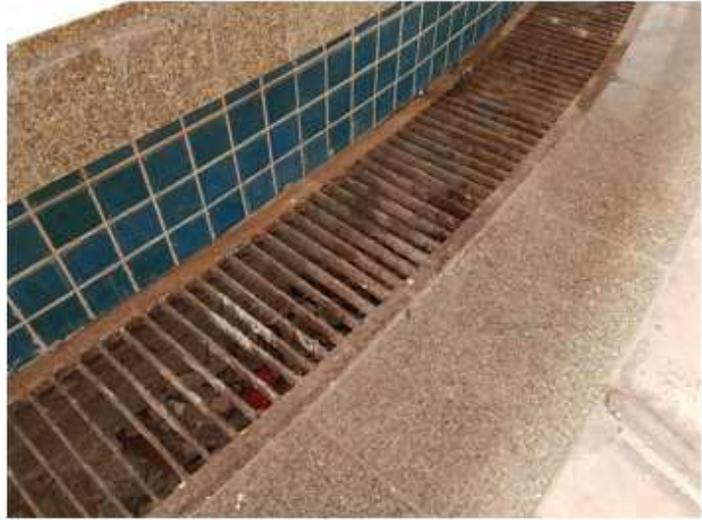
Figura 91: Detalhe da grelha de drenagem próxima ao espelho d'água onde nota-se sujeiras.  
Fonte: Autora,2018.

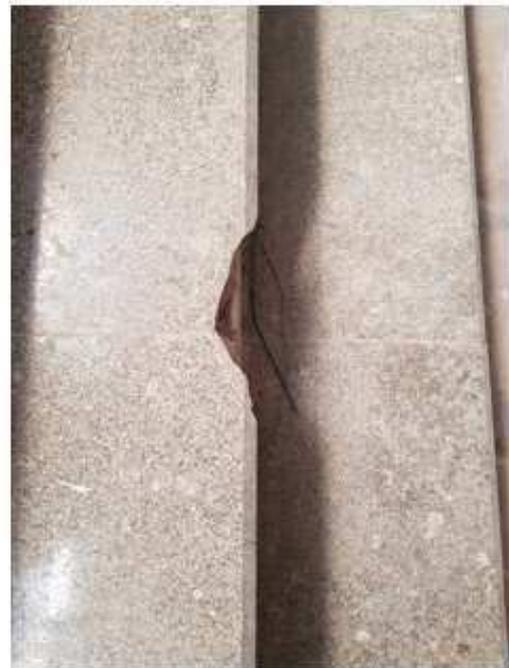
Figura 93: Detalhe do granito danificado.  
Fonte: Autora,2018.

Os granitos que compõem os acabamentos dos degraus de acesso à área livre, bancos e do espelho d'água encontravam-se predominantemente em bom estado de conservação, no entanto, em alguns locais eles haviam sido quebrados ou tinham partes faltantes, como mostram as Figuras (92 a 94).

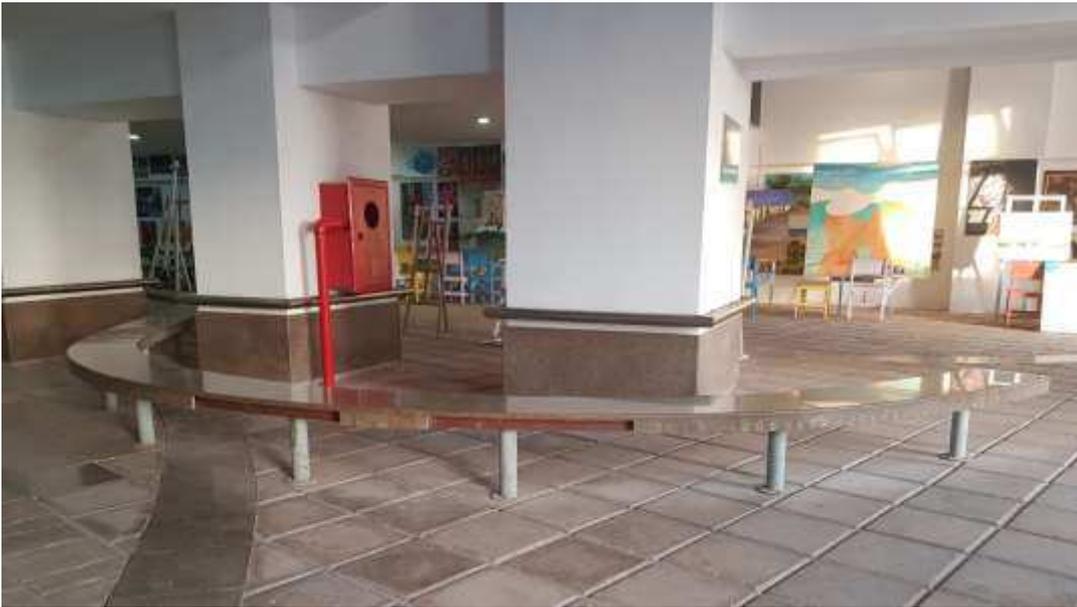
Figura 94: Banco do salão de exposições com partes faltantes em seu acabamento.  
Fonte: Autora,2018.

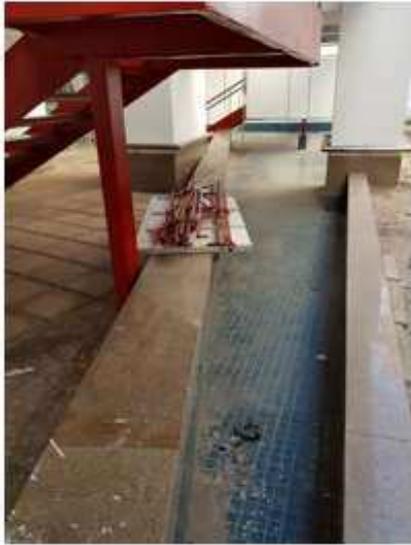
Analisando atentamente o espelho d'água é possível perceber que ele não foi executado conforme o projeto original, perdendo as características curvas idealizadas para sua forma. Quanto ao seu funcionamento, segundo informações dos moradores, ele permanece inativo desde a inauguração do prédio e atualmente caracteriza-se apenas como ponto de acúmulo de sujeira conforme mostrado nas Figuras 95 a 97.

Figura 96: Detalhe do acúmulo de sujeira no espelho d'água.  
Fonte: Autora,2018.

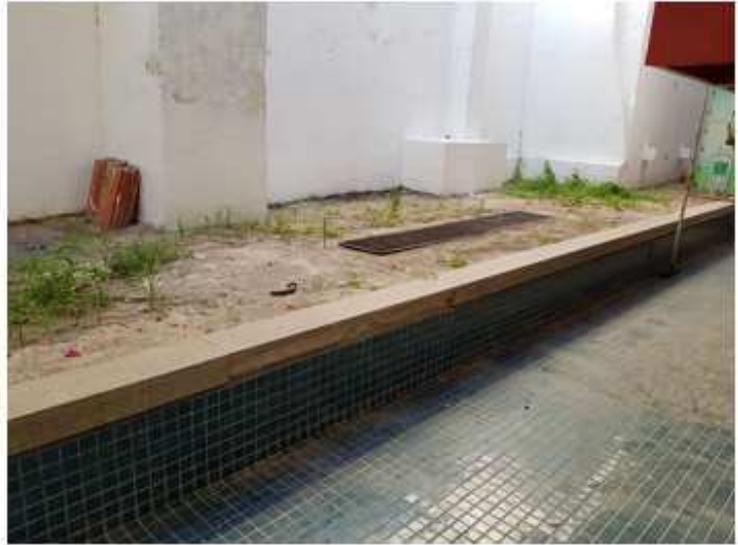
Figura 97: Detalhe do acabamento deteriorado em granito no espelho d'água.  
Fonte: Autora,2018.
