**SUBPROGRAMA DE PROMOÇÃO SOCIAL E HABITAÇÃO NO CENTRO  
HISTÓRICO DE SÃO LUÍS: uma análise do Projeto Morada das Artes**

Trabalho Final de Graduação apresentado ao Curso de Arquitetura e Urbanismo da Universidade Estadual do Maranhão, para obtenção do título de Bacharel em Arquitetura e Urbanismo.

Área de concentração: Arquitetura. Habitação em Centros Históricos.

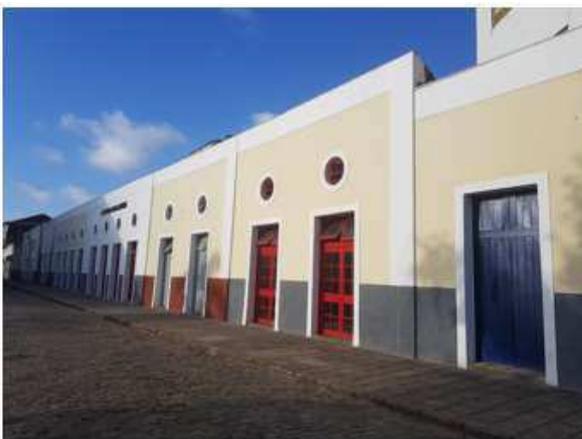
A fachada do prédio foi recuperada durante a reforma de 2018 e em novembro desse ano recebeu uma identificação em letras caixa, o que contribuiu para seu reconhecimento perante os turistas e à população ludovicense, além de simbolizar seu fortalecimento como instituição (Figuras 98 e 99). Segundo dados do IPHAN (2003), os moradores já haviam submetido um modelo de placa e um memorial explicativo para análise e aprovação desse órgão, o qual a autorizou mediante recomendações específicas como dimensões e materiais, mas que não foram encontrados registros de que tenha sido executada (Figuras 100 e 101).

Figura 98: Fachada do prédio Morada das Artes com identificação em letras caixa.  
Fonte: Autora,2018.

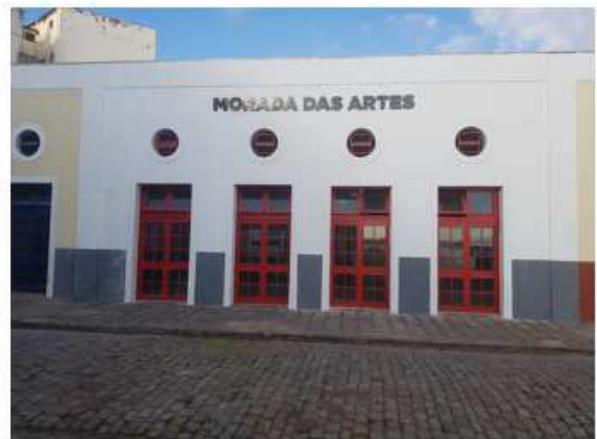
Figura 99: Detalhe das letras caixa na fachada.  
Fonte: Autora,2018.

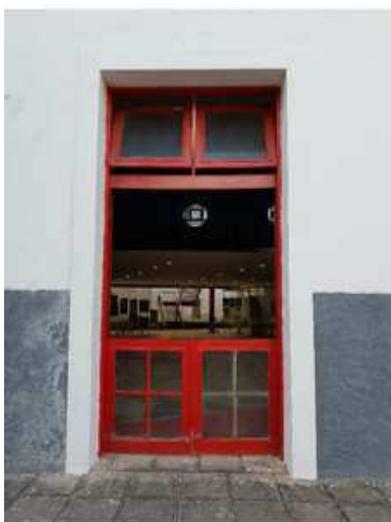
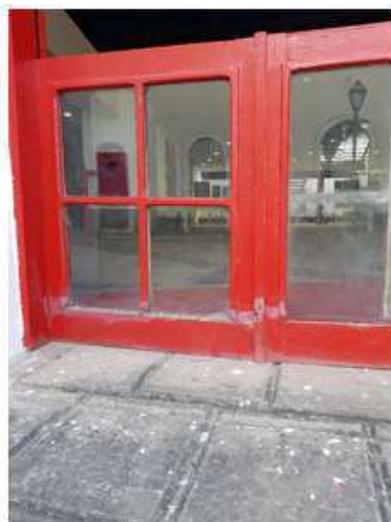
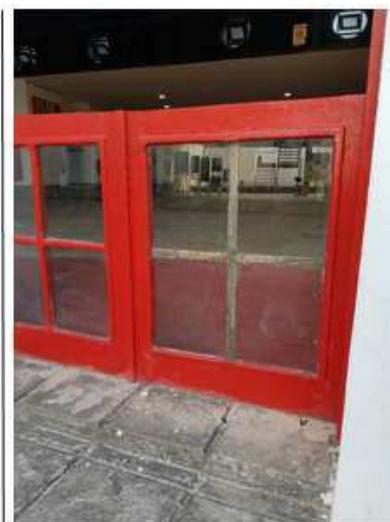
Figura 102: Vista de uma das portas danificadas.

Figura 103: Detalhe do dano da porta da Figura 102.

Figura 104: Detalhe do dano de outra porta da fachada do prédio.

No entanto, em contraste com a visão geral da fachada, suas esquadrias encontram-se deterioradas pontualmente, indicando o resultado da ação do tempo e de seu contato com as intempéries ou mesmo por ações antrópicas. Embora tenham recebido pintura recente, sob um olhar mais atento, foi possível registrar os pontos de deterioração (Figuras 102 a 104).

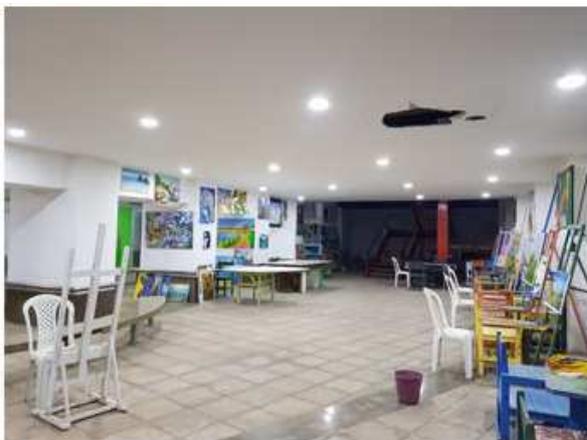
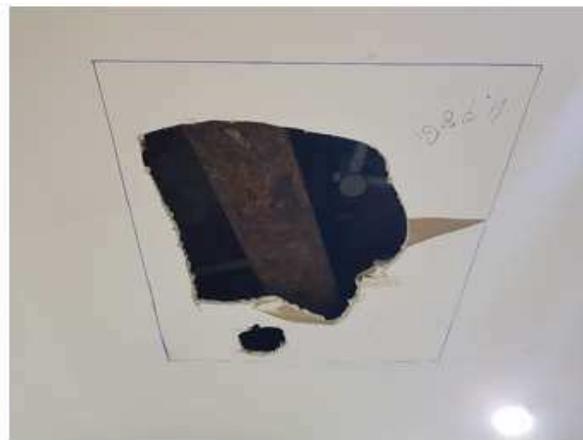
Figura 105: Salão de exposições com presença de vazamento.  
Fonte: Autora, 2018.

Figura 106: Detalhe do forro em gesso aberto para inspeção do vazamento.  
Fonte: Autora, 2018.

Durante a última visita em que foram realizados registros fotográficos do prédio, identificou-se o surgimento de um vazamento na região da escola de pintura e desenho, o qual implicou na abertura do gesso para realização de reparos (Figuras 105 e 106). Nesta ocasião

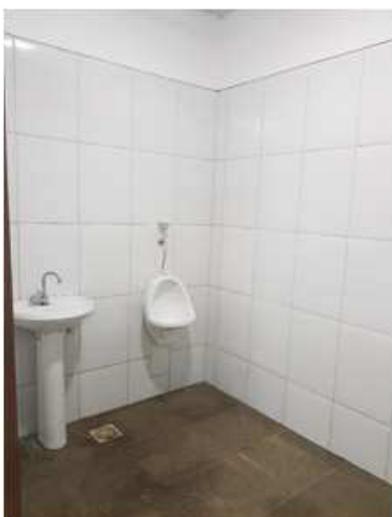
também foram registrados os banheiros, os quais também receberam melhorias durante a última reforma como troca do forro, das luminárias e dos equipamentos sanitários (Figuras 107 a 109).

Figura 107: Banheiro masculino - Pavimento térreo.  
Fonte: Autora, 2018.

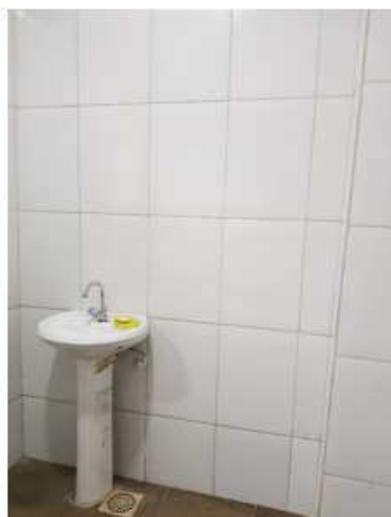
Figura 108: Pia do banheiro feminino - Pavimento térreo.  
Fonte: Autora, 2018.

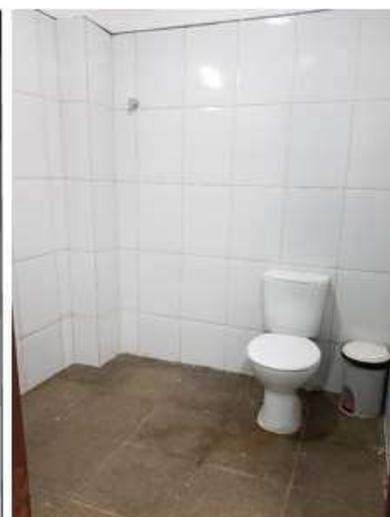
Figura 109: Bacia sanitária do banheiro feminino- Pavimento térreo  
Fonte: Autora, 2018.

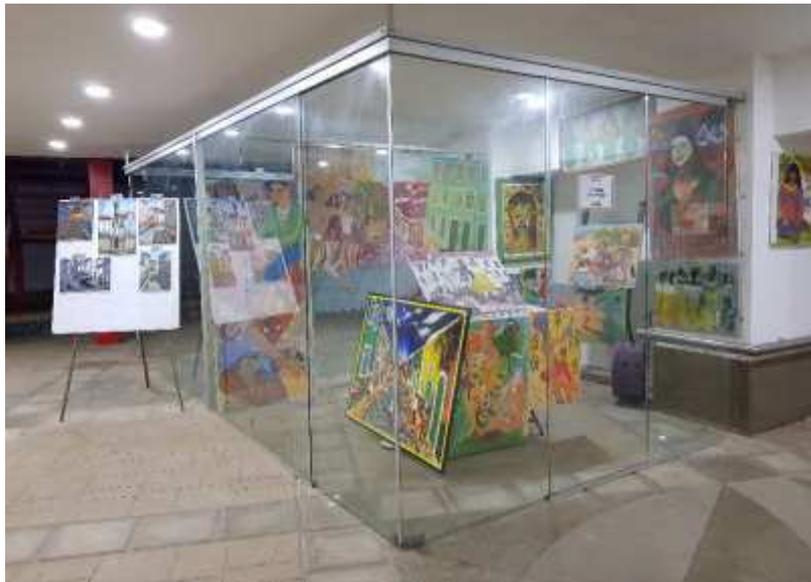
Pode-se notar ainda que, mesmo após outra reforma, problemas antigos relatados por Cardoso (2012) não foram solucionados, como a ocorrência periódica de vazamentos e infiltrações além da ausência de estrutura adequada nos ateliês como bancadas, pias e tomadas. Nesses espaços de trabalho, suas dimensões reduzidas bem como sua vedação em vidro permanecem dificultando a organização das obras em seu interior. (Figura 110).

Figura 110: Obras expostas em ateliê no Morada das Artes.  
Fonte: Autora, 2018.

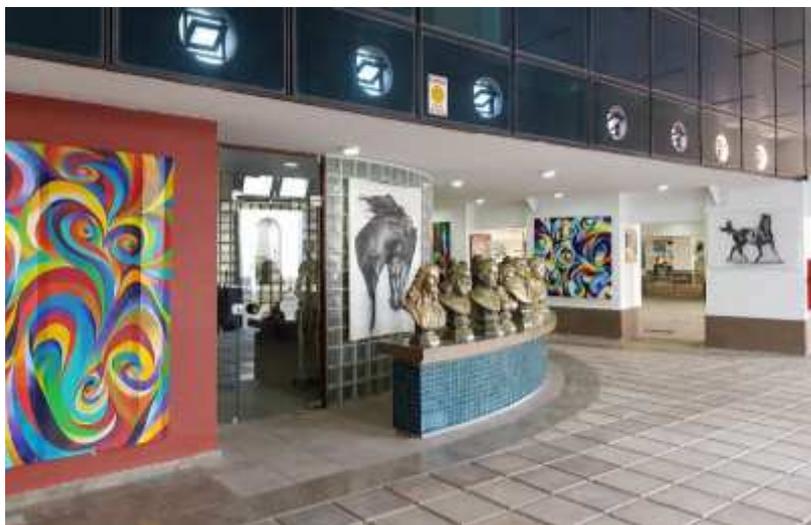
Conclui-se também que embora o salão de exposições tenha um espaço significativamente amplo, seu conceito aberto chega a dificultar a exposição das obras, as quais disputam os espaços mais visíveis à rua que se localizam em alguns dos robustos pilares, nas vigas ou mesmo em locais inadequados como a parede de tijolos de vidro da sala de reuniões (Figura 111).

Figura 111: Obras expostas no Morada das Artes.  
Fonte: Autora, 2018.

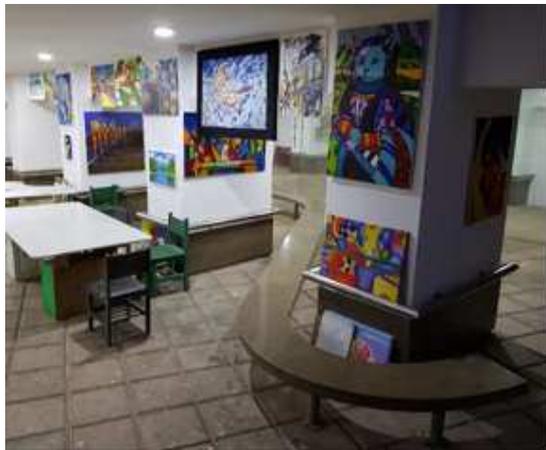
Na ampla parede onde ficam expostos os trabalhos dos alunos, na área de funcionamento escola de pintura e desenho, muitas telas ficam desconfortavelmente altas e dispostas de maneira não ordenada (Figuras 112 e 113).

Figura 112: Obras dos alunos expostas nos pilares e vigas da região do curso.  
Fonte: Autora, 2018.

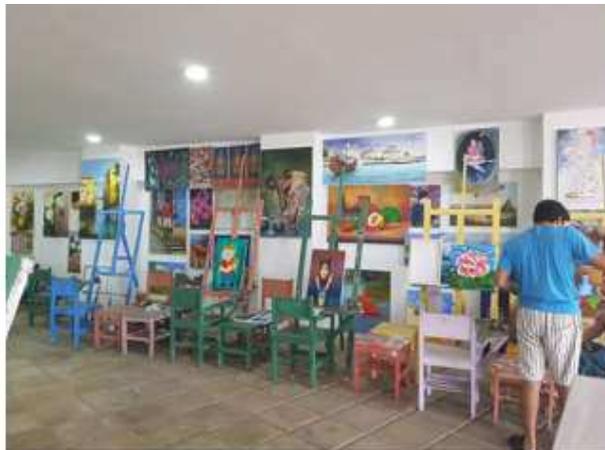
Figura 113: Obras dos alunos expostas na ampla parede da área do curso.  
Fonte: Autora, 2018.

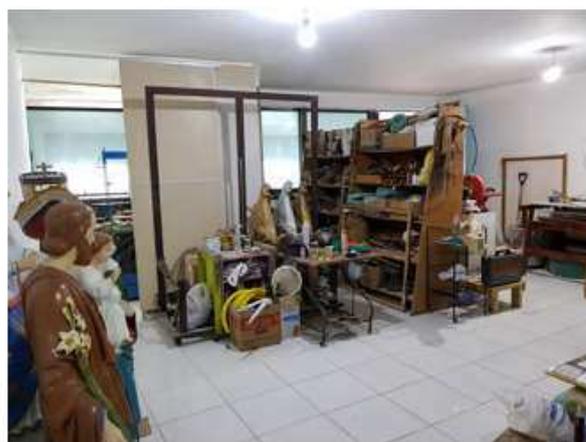
Após às visitas percebeu-se que apenas uma das unidades habitacionais visitadas sofreu alterações em seu layout assim como em seus usos previstos, tendo sido fixada uma divisória de PVC para determinar a separação entre às salas de estar e jantar e às demais dependências. Esse espaço isolado recebeu o uso de ateliê e ganhou, até mesmo, outra pequena dependência construída com sobras de compensado para abrigar uma máquina de entalhe (Figuras 116 a 119).

Figura 117: Outra vista da sala correspondente a Figura 116 (À esquerda, o espaço reservado para máquina de entalhe).

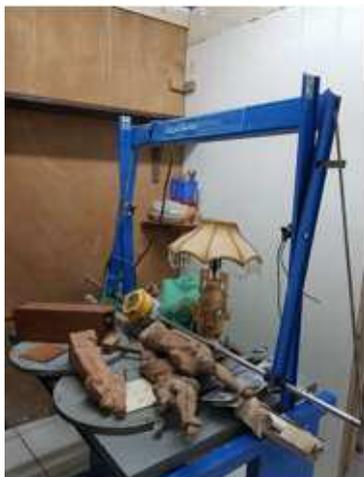
Figura 118: Pequena dependência construída na sala de estar e jantar da unidade nº 8.

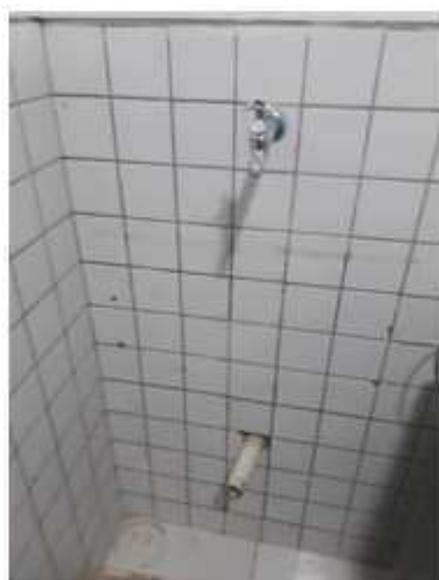
No entanto, isoladamente, um dos moradores relatou a necessidade da reinstalação do tanque na área de serviço de sua unidade, o qual teria sido retirado durante a reforma e também a ocorrência de danos ao armário sob medida localizado abaixo da bancada do banheiro, em virtude de um vazamento ocasionado pela má instalação da torneira nova (Figura

Figura 120: Tanque retirado, na unidade nº 7.

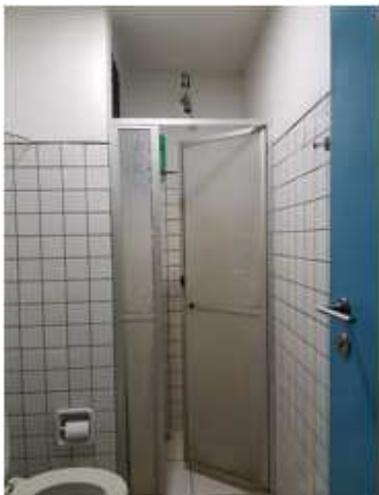
Em apenas três dos apartamentos visitados, os permissionários haviam instalado boxes em seus banheiros sendo dois deles em acrílico (Figuras 122 e 123), e um em cortina plástica (Figura 124).

Figura 122: Box em acrílico da unidade nº 8.  
Fonte: Autora, 2018.

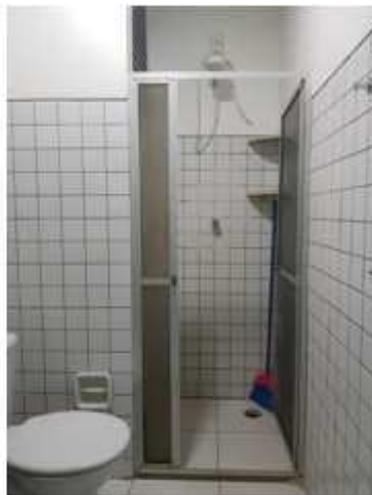
Figura 123: Box em acrílico da unidade nº 6 e chuveiro elétrico.  
Fonte: Autora, 2018.

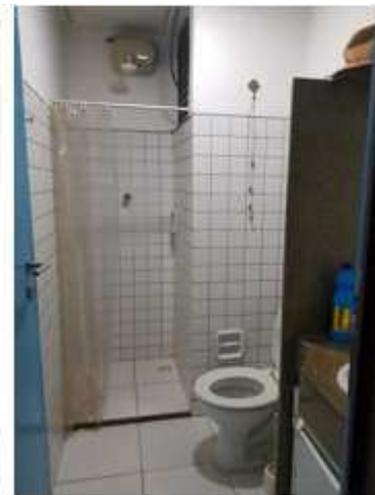
Figura 124: Box em cortina plástica da unidade nº 7 e chuveiro elétrico.  
Fonte: Autora, 2018.

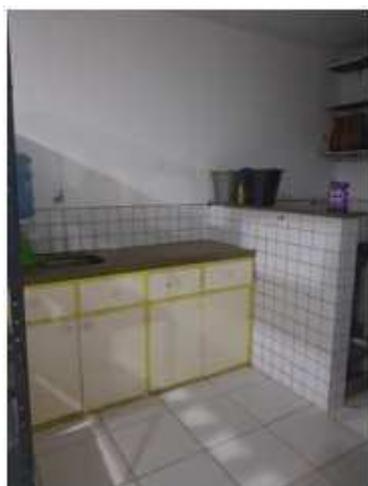
Nessas três unidades habitacionais também foram identificadas outras melhorias como armários sob medidas, chuveiros elétricos e, em uma delas, climatização (Figuras 125 e 126).

Figura 125: Armário sob medida da unidade nº 6.  
Fonte: Autora, 2018.

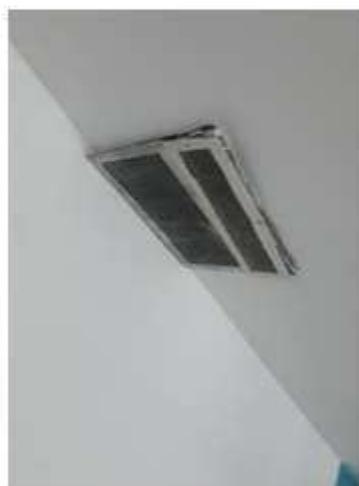
Figura 126: Equipamento de climatização localizado no quarto da unidade nº 7.  
Fonte: Autora, 2018.

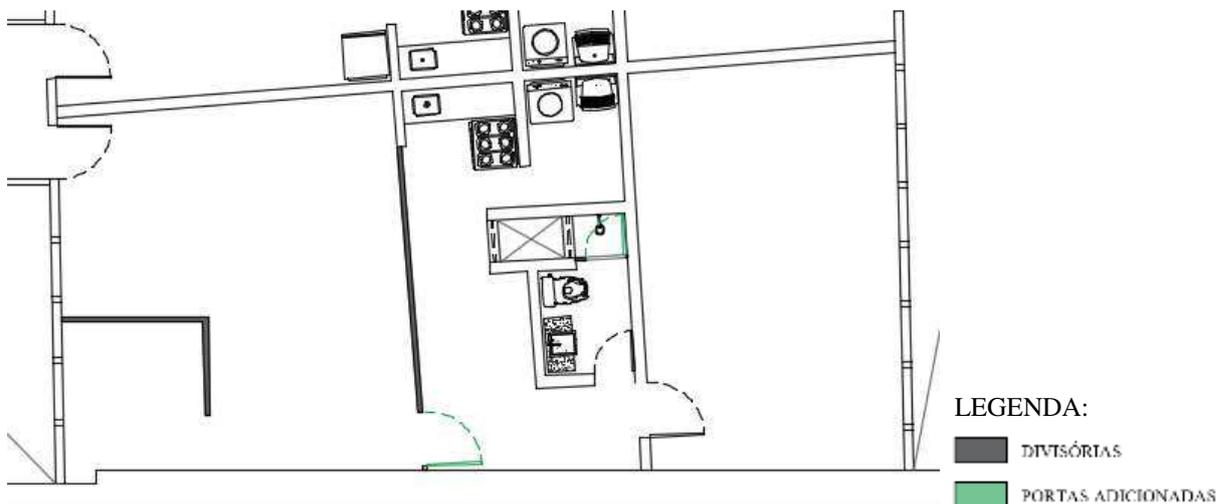
Figura 136: Modificações sofridas na planta da unidade nº 8.  
Fonte: DPHAP, 2010 adaptado pela autora, 2018.

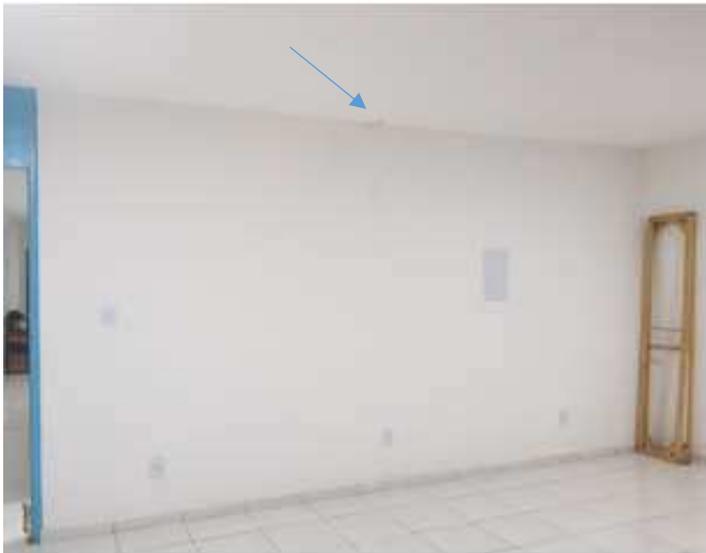
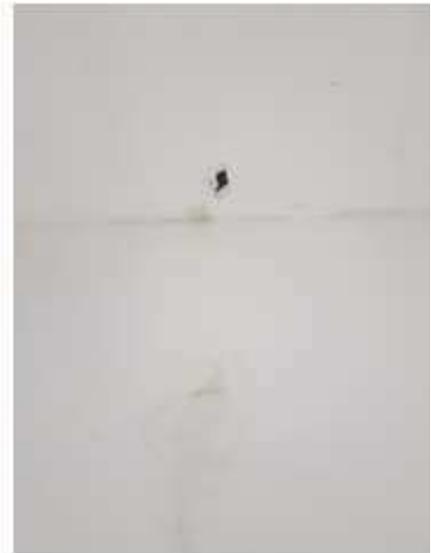
Figura 137: Indicação da goteira localizada no quarto da unidade nº 6.  
Fonte: Autora, 2018.

Figura 138: Dano ao forro ocasionado pela goteira na unidade nº 6.  
Fonte: Autora, 2018.

Apesar da última reforma, à medida em que o segundo item do Apêndice D foi aplicado, identificou-se patologias em parte dos apartamentos visitados. Segundo seus moradores, dois deles possuíam focos de umidade ocasionados por goteiras, mas em apenas em um a patologia pode ser registrada em razão da deterioração do forro no local (Figura 137 e 138). Em outra unidade habitacional detectou-se peças cerâmicas danificadas no piso da sala de estar e jantar além de peças faltantes no banheiro as quais, segundo a moradora, haviam sido retiradas durante a última reforma para que fossem substituídas (Figuras 139 a 141).

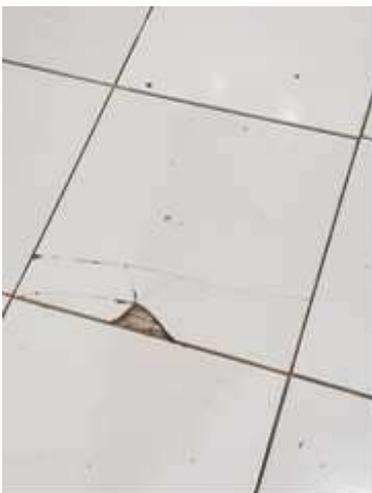
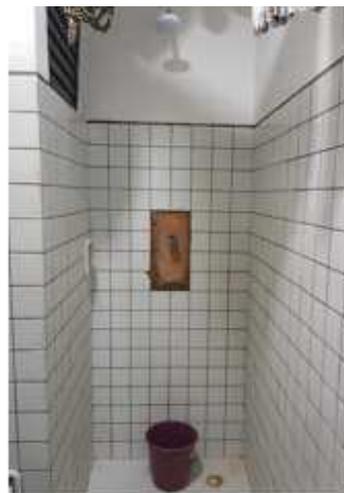
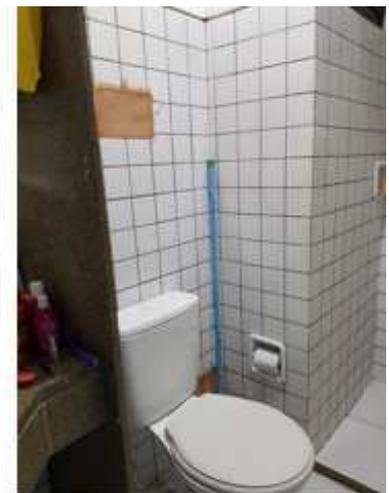
Figura 139: Dano ao piso da sala de estar da unidade nº2.  
Fonte: Autora, 2018.

Figura 140: Revestimento danificado no banheiro da unidade nº2.  
Fonte: Autora, 2018.

Figura 141: Mais danos ao revestimento do banheiro da unidade nº2  
Fonte: Autora, 2018.
