UNIVERSIDADE ESTADUAL DO MARANHÃO
CENTRO DE CIÊNCIAS TECNOLÓGICAS
CURSO DE ARQUITETURA E URBANISMO

UNIVERSIDADE PARA TODOS: análise da acessibilidade para pessoas com deficiências visuais nos acessos aos prédios da Universidade Federal do Maranhão e Universidade Estadual do Maranhão em percursos preestabelecidos

Trabalho de Conclusão de Curso apresentado ao Curso de Arquitetura e Urbanismo da Universidade Estadual do Maranhão como requisito para obtenção do título de Bacharel em Arquitetura e Urbanismo.

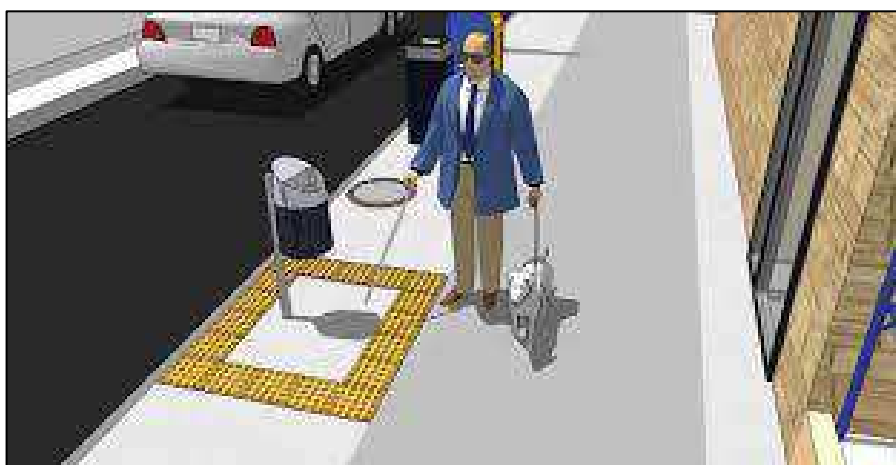
Figura 5 - Ilustração do piso tátil de alerta

trajeto que o deficiente visual necessita para se deslocar. Assim, o piso tátil direcional é formado por relevos longitudinais até o fim da base que servem como guia, enquanto o piso de alerta é formado por domos em forma de tronco de cone e são distribuídos pela superfície da base de forma igualitária (BRANDÃO, 2011).

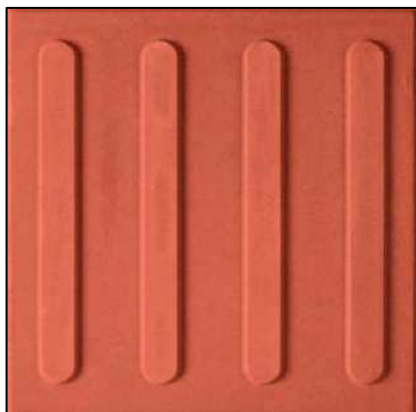
Figura 6 - Piso tátil direcional

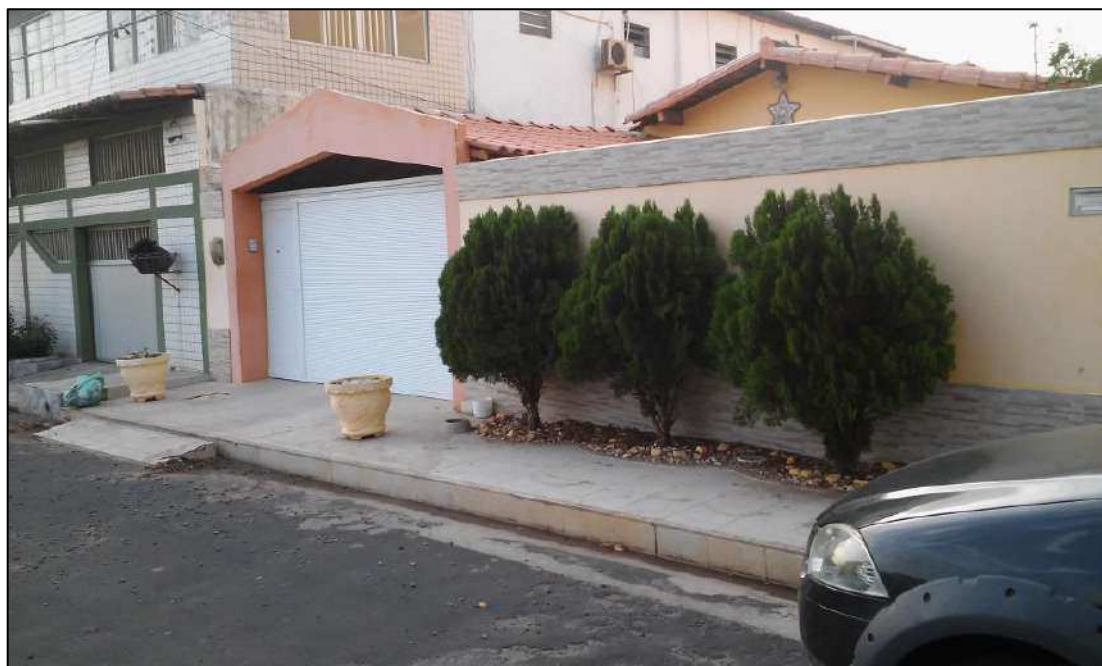
Figura 11 - Plantas e vasos dispostos na calçada, dificultando o fluxo do pedestre.

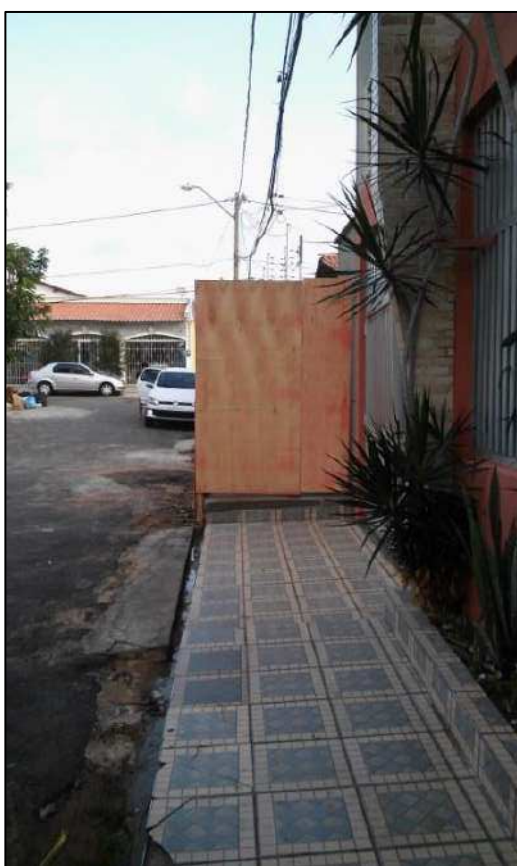
Figura 12 - Tapume de construção obstruindo toda a calçada.

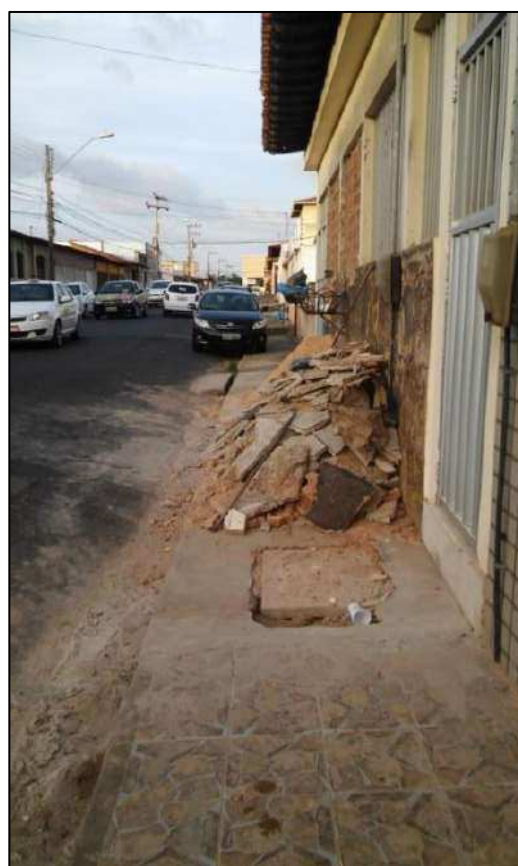
Figura 13 - Entulhos de obra bloqueando completamente a calçada.

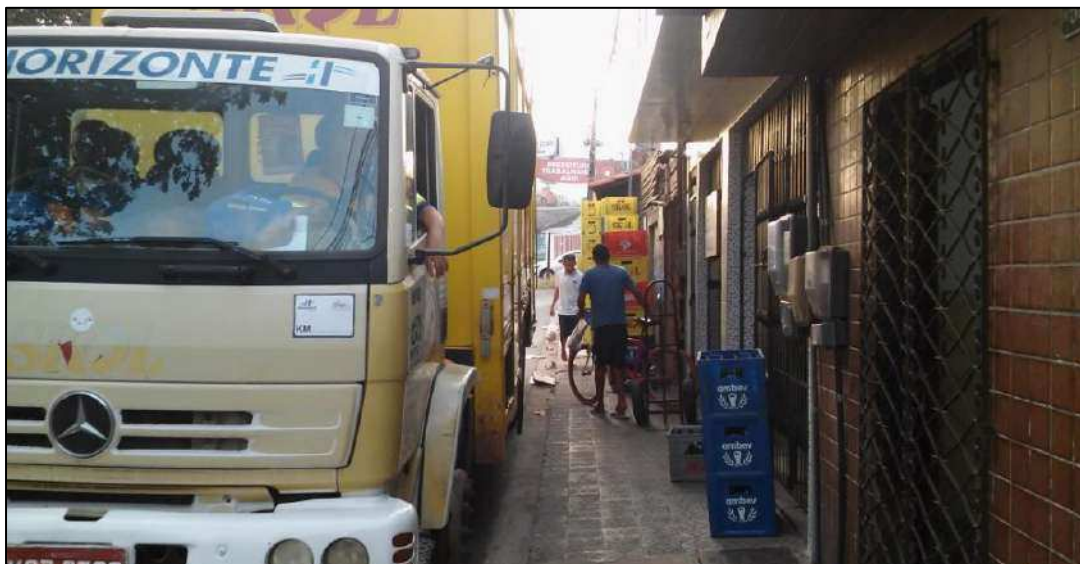
Figura 16 - Caminhão descarregando mercadoria e empacotando a passagem da calçada.

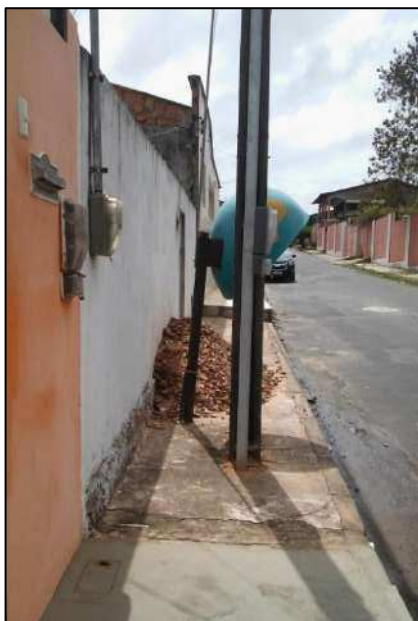
Figura 17 - Poste e telefone público instalados na calçada.

dispostos no meio das calçadas e, muitos deles vêm ainda acompanhados de proteções feitas de concreto, que afetam negativamente a livre circulação das pessoas. Em muitas calçadas também se observa a falta de infraestrutura, quando não há manutenção das mesmas e elas permanecem quebradas ou cheias de buracos e fissuras.

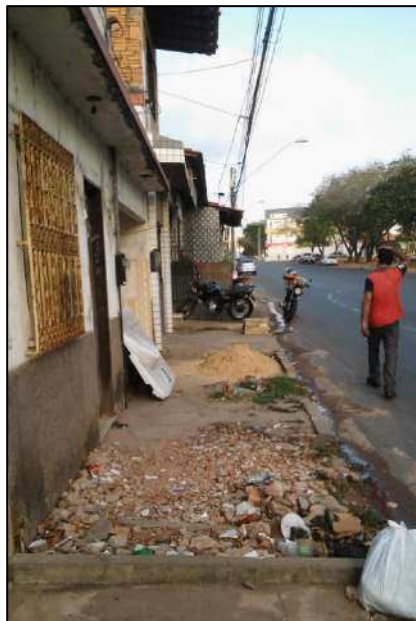
Figura 18 - Calçada quebrada por falta de manutenção

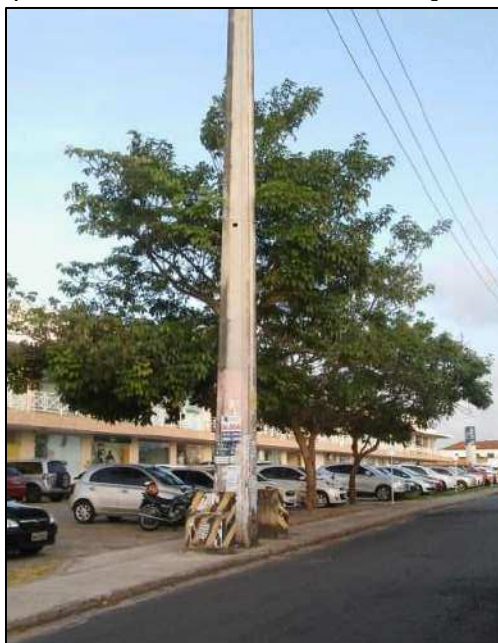
Figura 19 - Poste e proteção de concreto que bloqueiam praticamente toda a calçada

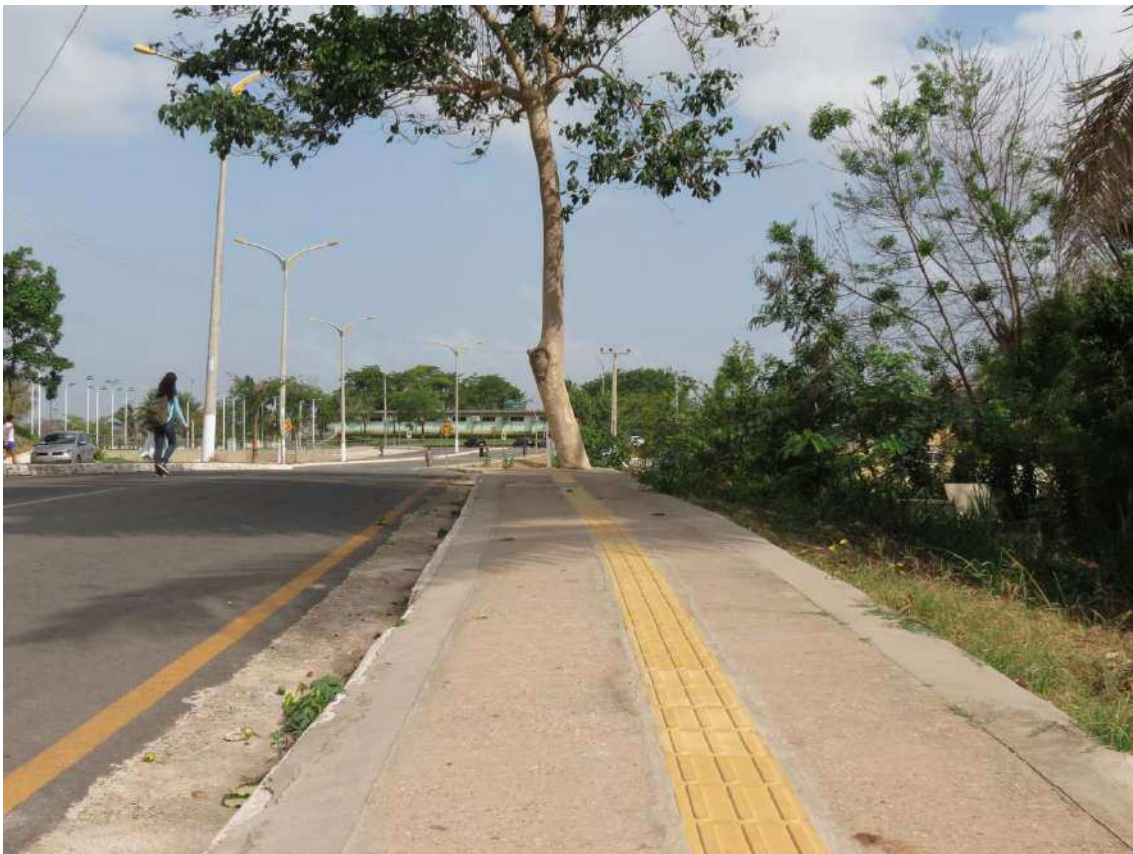
PERCURSO	A: CCET – Biblioteca		
DISTÂNCIA	220m do ponto inicial		
AUTORA	Ana Paula Trinta		
DATA	Dez/2015	SEQUÊNCIA	13/24

DIAGNÓSTICO: Satisfatória			
DESCRIÇÃO: Pavimentação regular em concreto com largura de 2,10m. Possui piso tátil direcional indicando o fluxo para a biblioteca e prédios adjacentes.			
SUGESTÃO: Instalação de mobiliário urbano como bancos, postes de iluminação e lixeiras com finalidade de proporcionar mais conforto e segurança para os usuários.

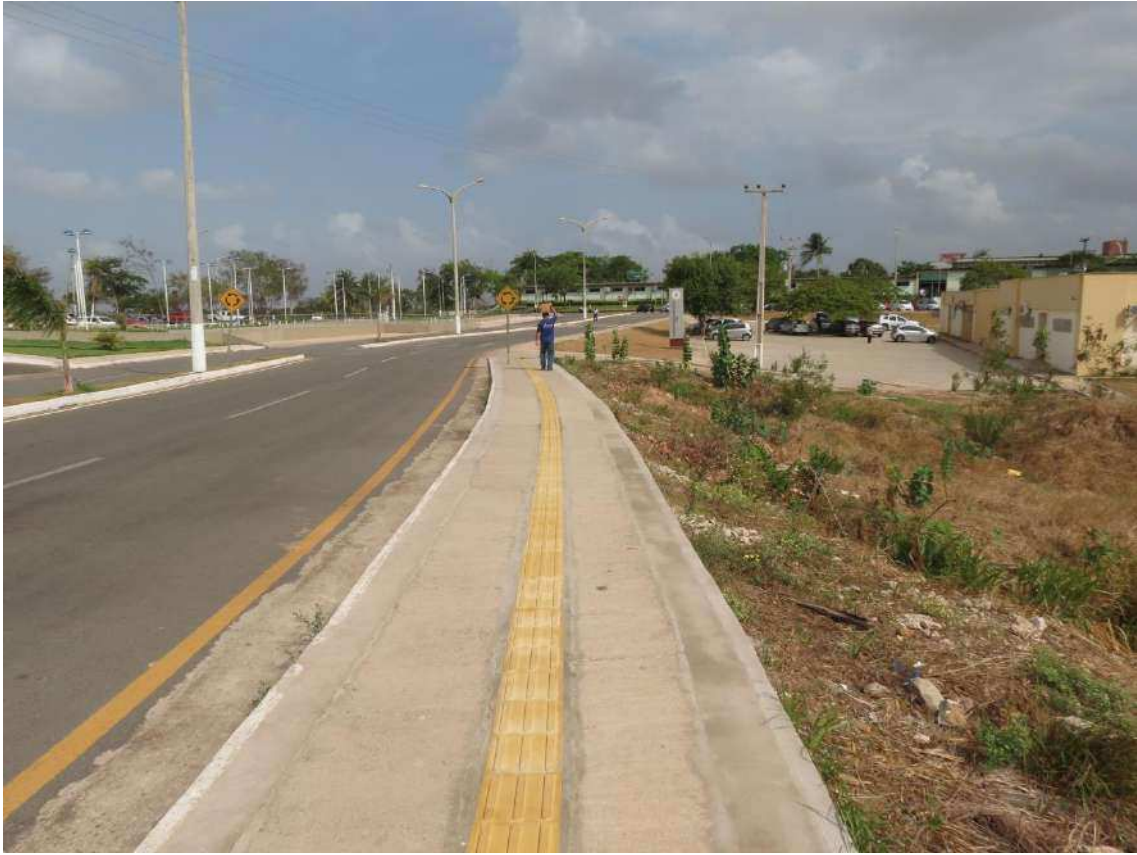
FICHA FOTOGRÁFICA			
LOCAL	UFMA		LOCALIZAÇÃO DA FOTOGRAFIA
PERCURSO	A: CCET – Biblioteca		 
DISTÂNCIA	260m do ponto inicial		
AUTORA	Ana Paula Trinta		
DATA	Dez/2015	SEQUÊNCIA

<p>DIAGNÓSTICO: Satisfatória</p> <p>DESCRIÇÃO: Pavimentação regular em concreto com largura de 2,10m. Piso tátil direcional indicando o fluxo para a biblioteca e prédios adjacente. Placa de sinalização instalada adequadamente na faixa de serviço.</p> <p>SUGESTÃO: Aumentar a largura da calçada. Instalação de mobiliário urbano ao longo do percurso como postes de iluminação e lixeiras.</p>

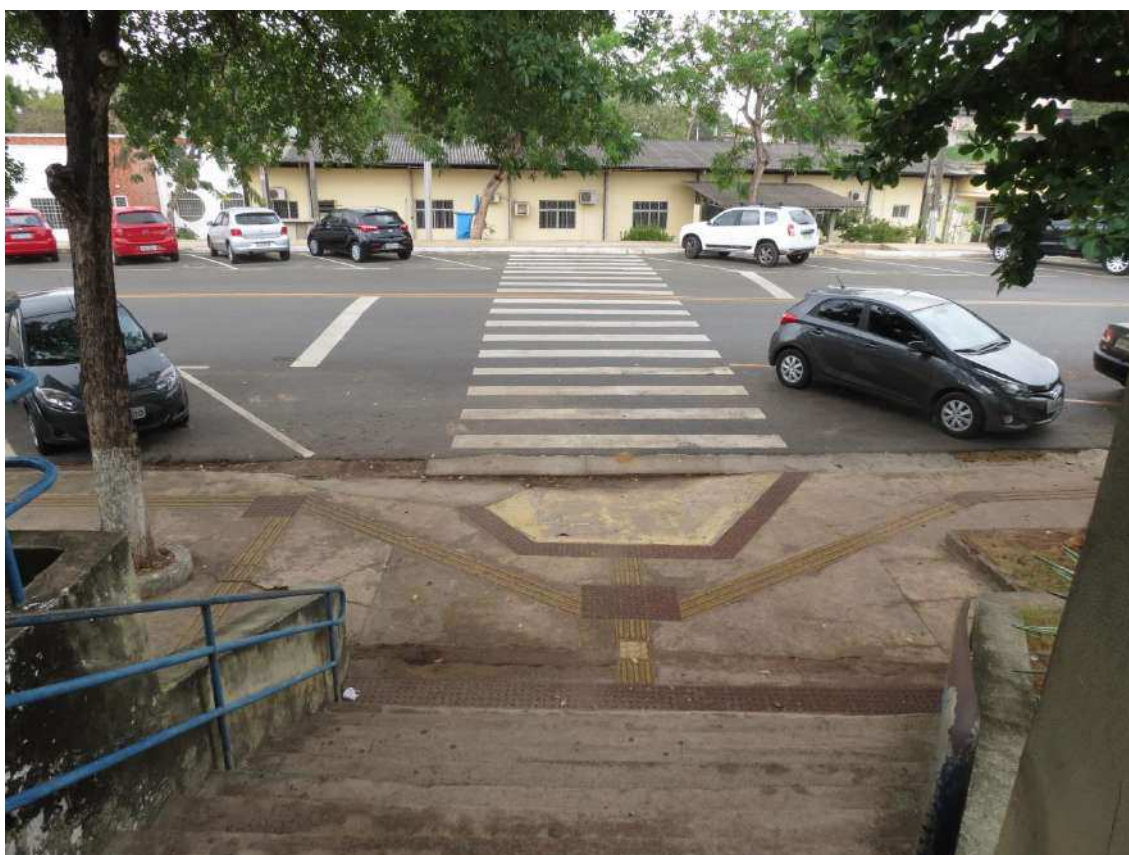
DISTÂNCIA	405m do ponto inicial		
AUTORA	Ana Paula Trinta		
DATA	Dez/2015	SEQUÊNCIA

DIAGNÓSTICO: Insatisfatória

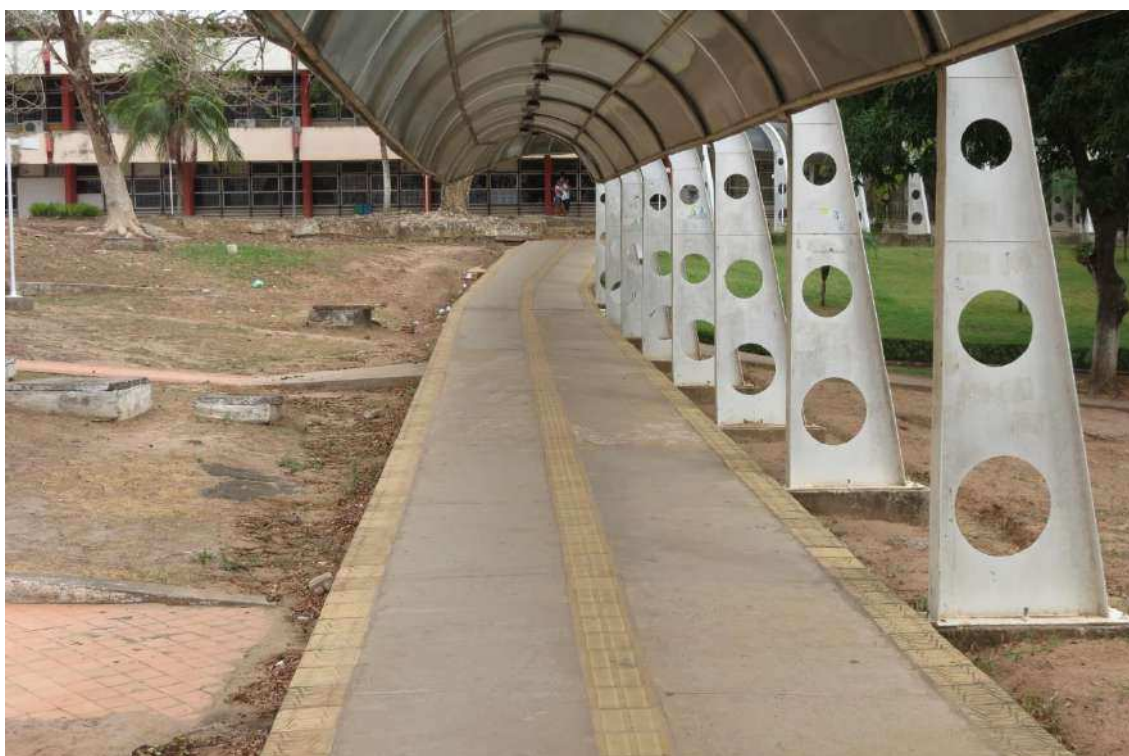
DISTÂNCIA	115m do ponto inicial		
AUTORA	Ana Paula Trinta		
DATA	Dez/2015	SEQUÊNCIA

DIAGNÓSTICO: Satisfatória

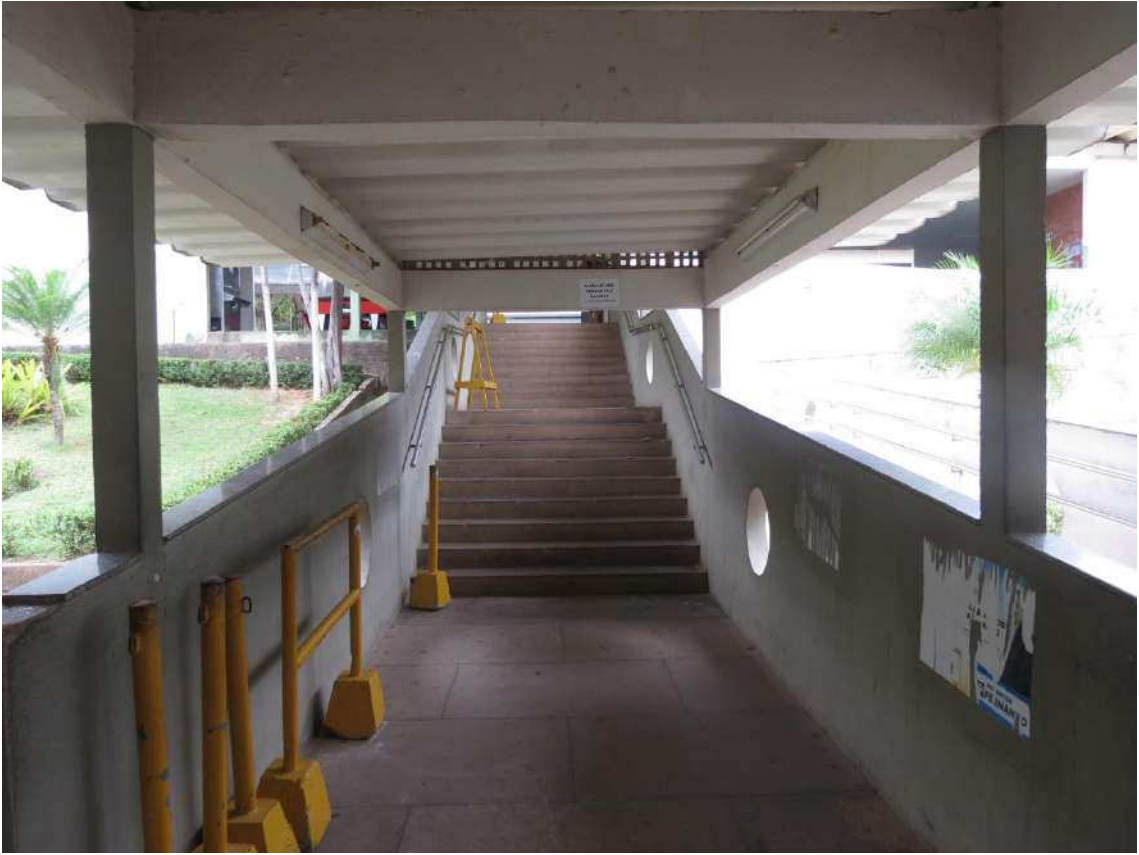
DISTÂNCIA	220m do ponto inicial		
AUTORA	Ana Paula Trinta		
DATA	Dez/2015	SEQUÊNCIA

DIAGNÓSTICO: Insatisfatória			
DESCRIÇÃO: Vista da escada de baixo para cima, indicando a ausência da sinalização aplicada ao piso e espelhos nos degraus. Corrimão sem sinalização tátil em alto relevo ou Braille que identifique o pavimento.			
SUGESTÃO: Instalação de piso tátil de alerta para indicar o início da escada. Instalação de piso tátil nas bordas dos espelhos e pisos dos degraus e sinalização em Braille ou em alto relevo nos corrimãos.

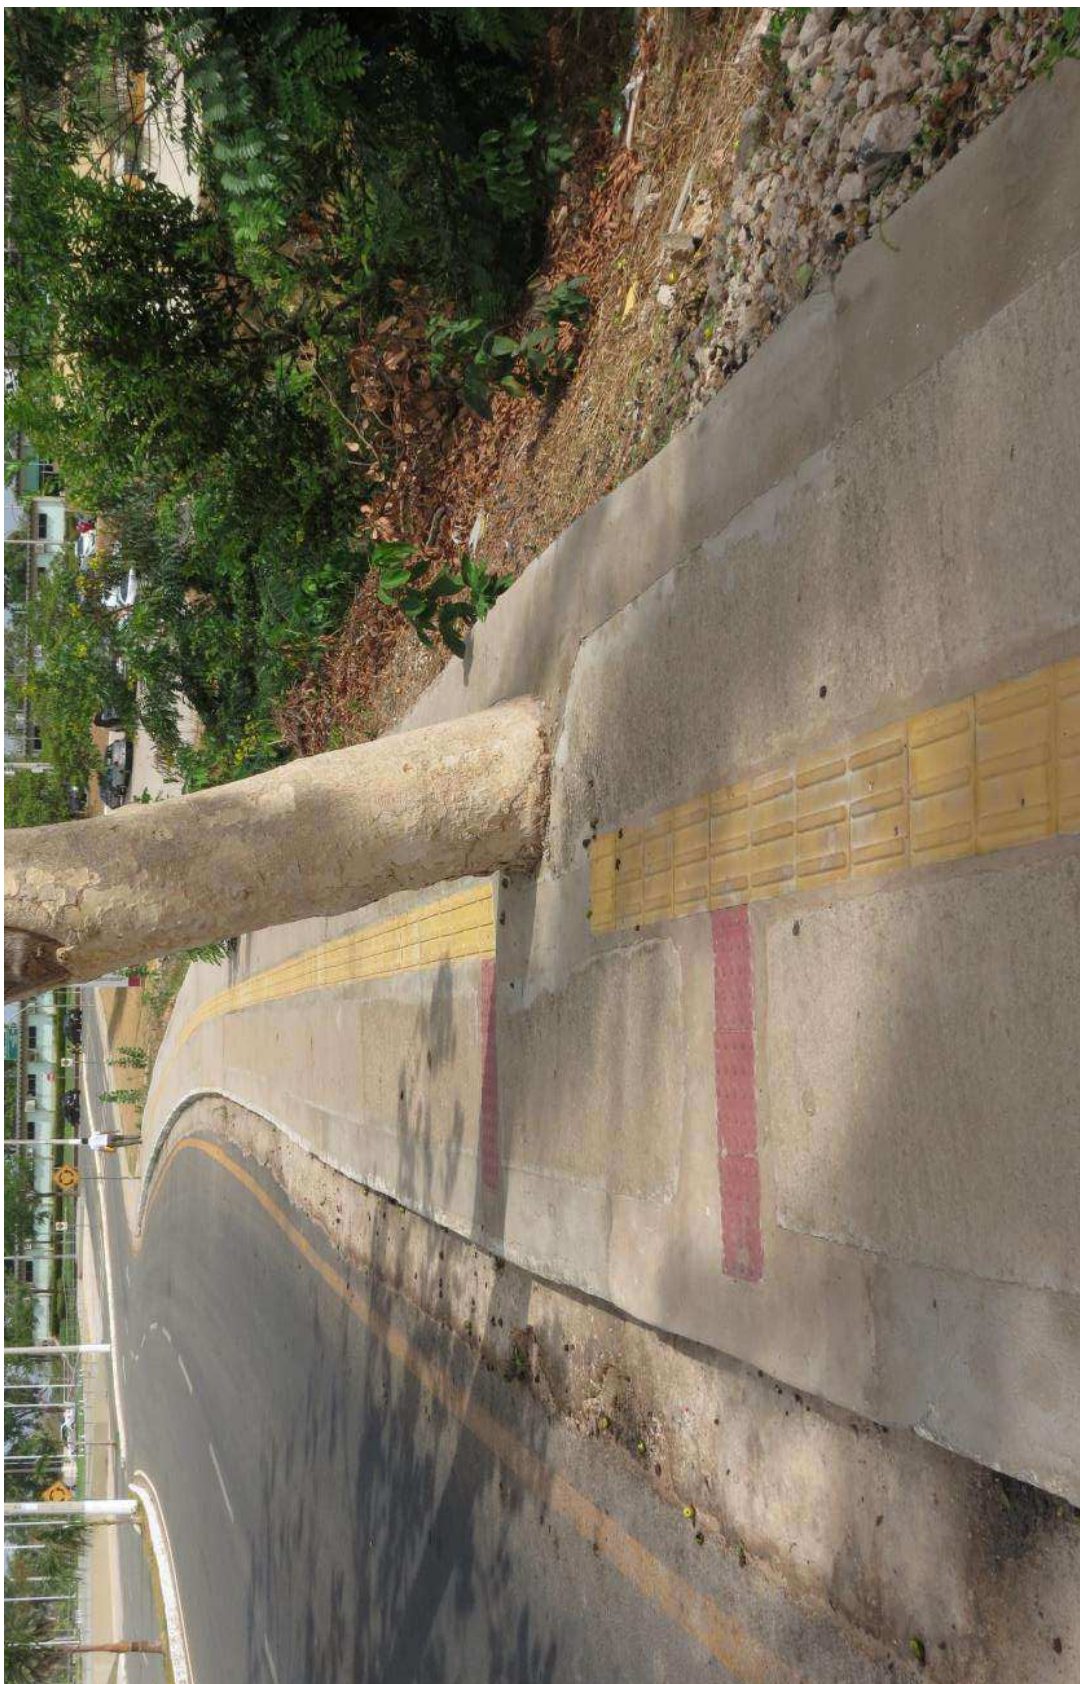
3 – Árvore na calçada (piso tátil inadequado)

4 – Croqui da árvore na calçada (piso tátil adequado)

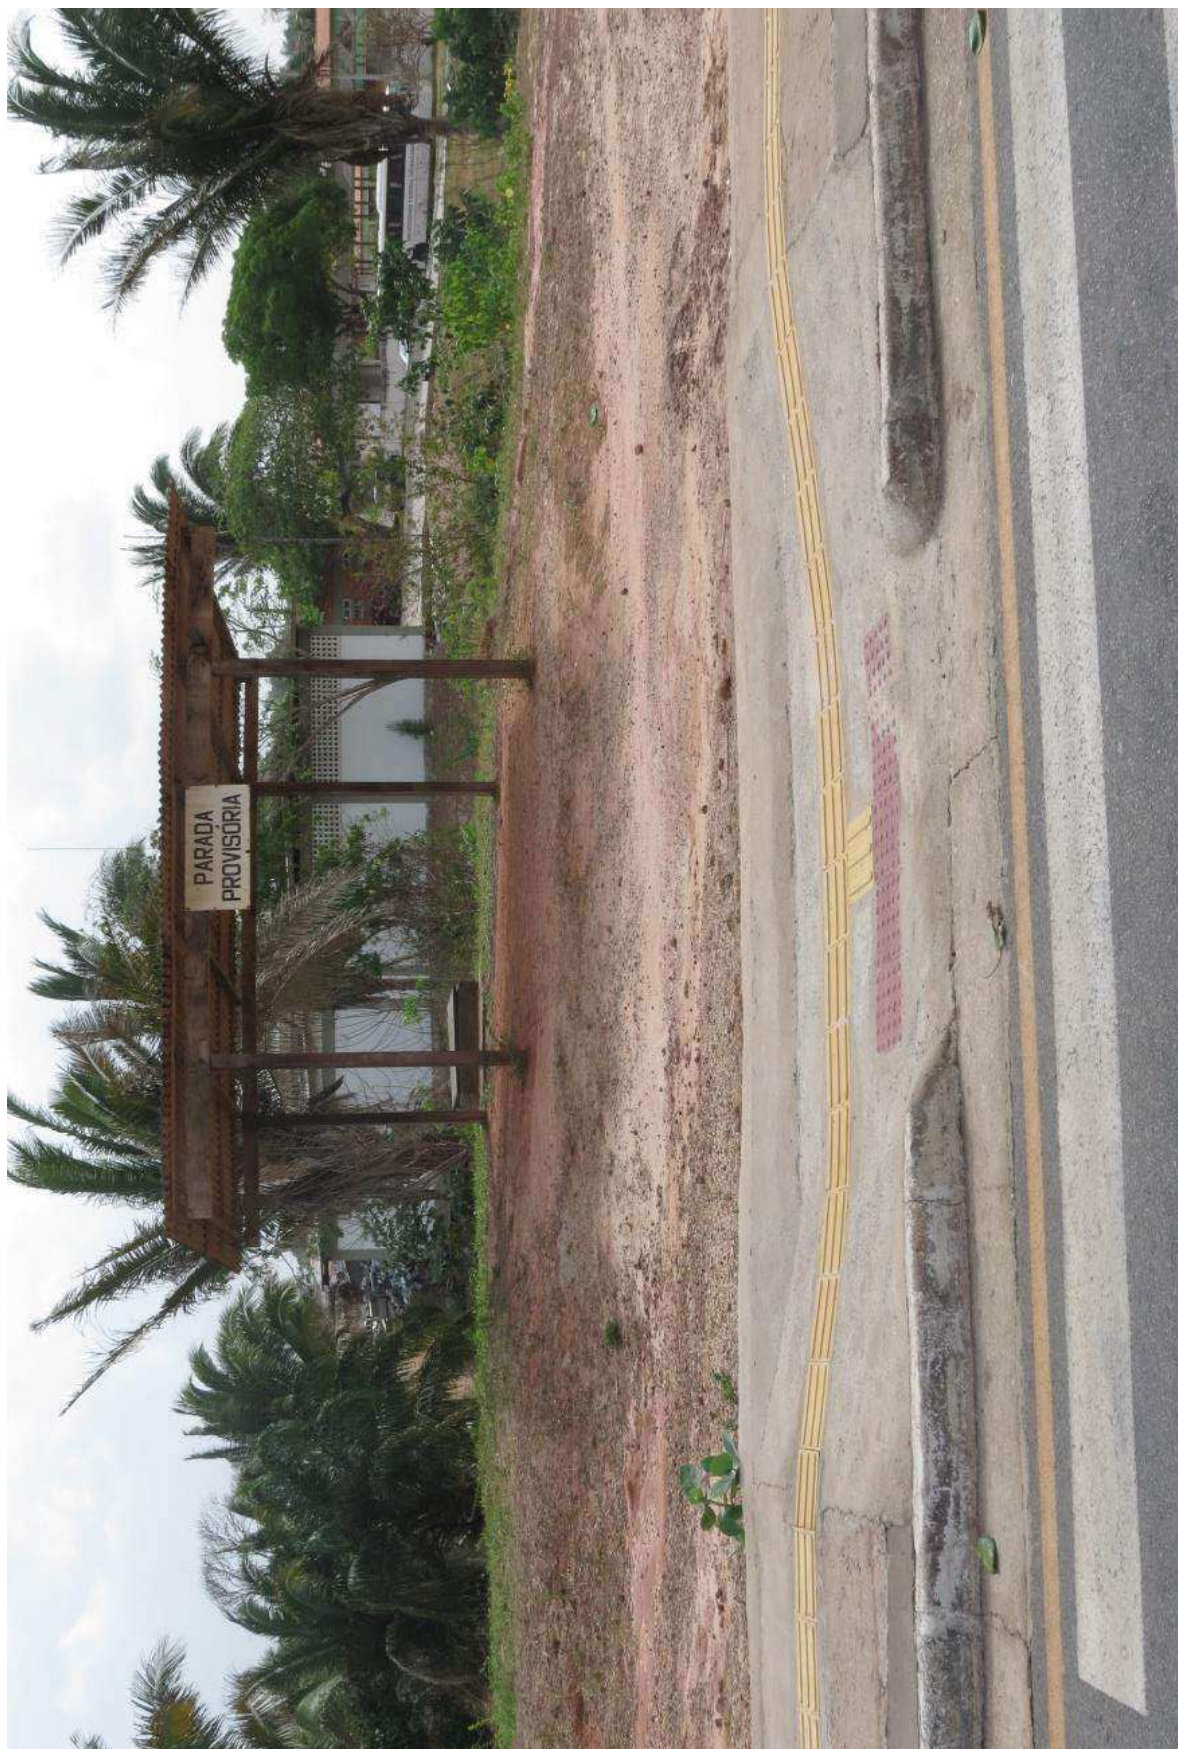
5 – Parada de ônibus (sem acesso)

6 – Croqui da para de ônibus (com acesso)

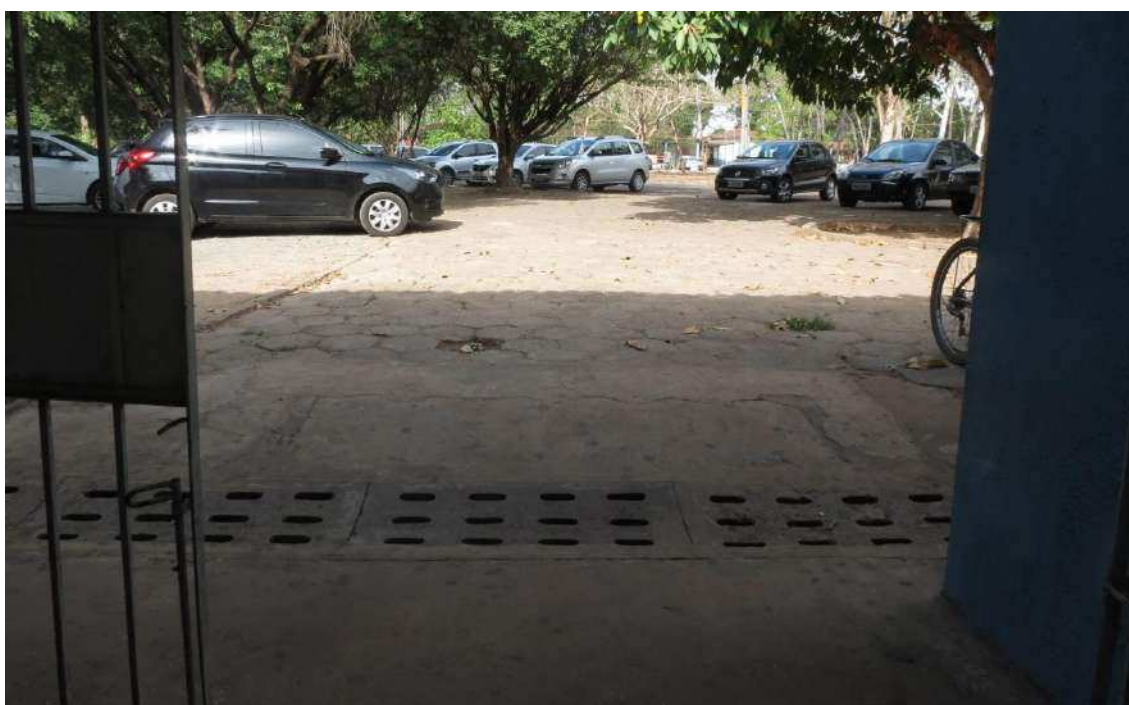
FICHA FOTOGRÁFICA			
LOCAL	UEMA		LOCALIZAÇÃO DA FOTOGRAFIA  
PERCURSO	A: CCT – Biblioteca		
DISTÂNCIA	Ponto inicial – 0m		
AUTORA	Ana Paula Trinta		
DATA	Dez/2015	SEQUÊNCIA	01/18

DIAGNÓSTICO: Insatisfatória

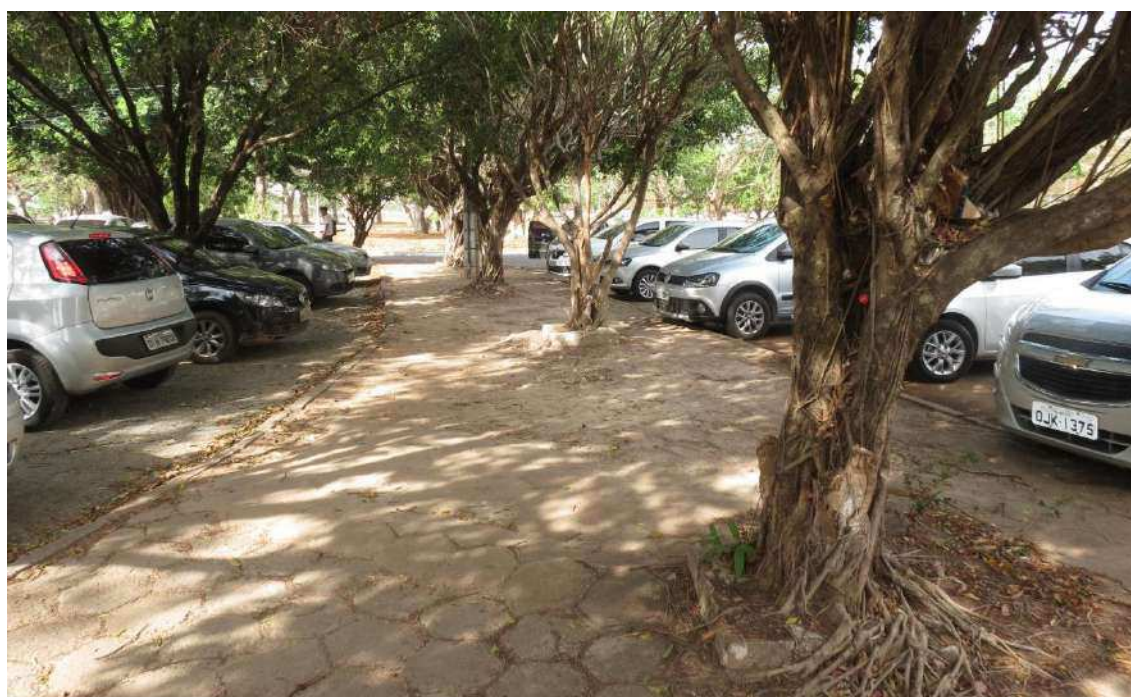
DISTÂNCIA	15m do ponto inicial		
AUTORA	Ana Paula Trinta		
DATA	Dez/2015	SEQUÊNCIA

DIAGNÓSTICO: Insatisfatória

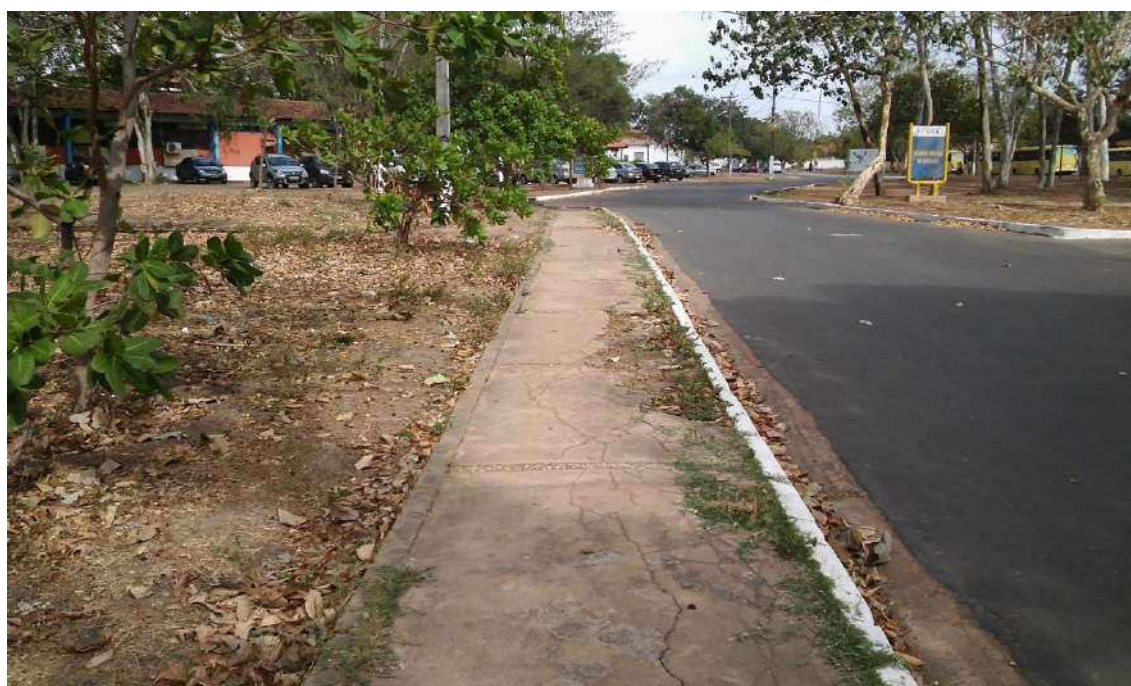
FICHA FOTOGRÁFICA			
LOCAL	UEMA		LOCALIZAÇÃO DA FOTOGRAFIA  
PERCURSO	A: CCT – Biblioteca		
DISTÂNCIA	45 m do ponto inicial		
AUTORA	Ana Paula Trinta		
DATA	Dez/2015	SEQUÊNCIA	04/18

DIAGNÓSTICO: Insatisfatória

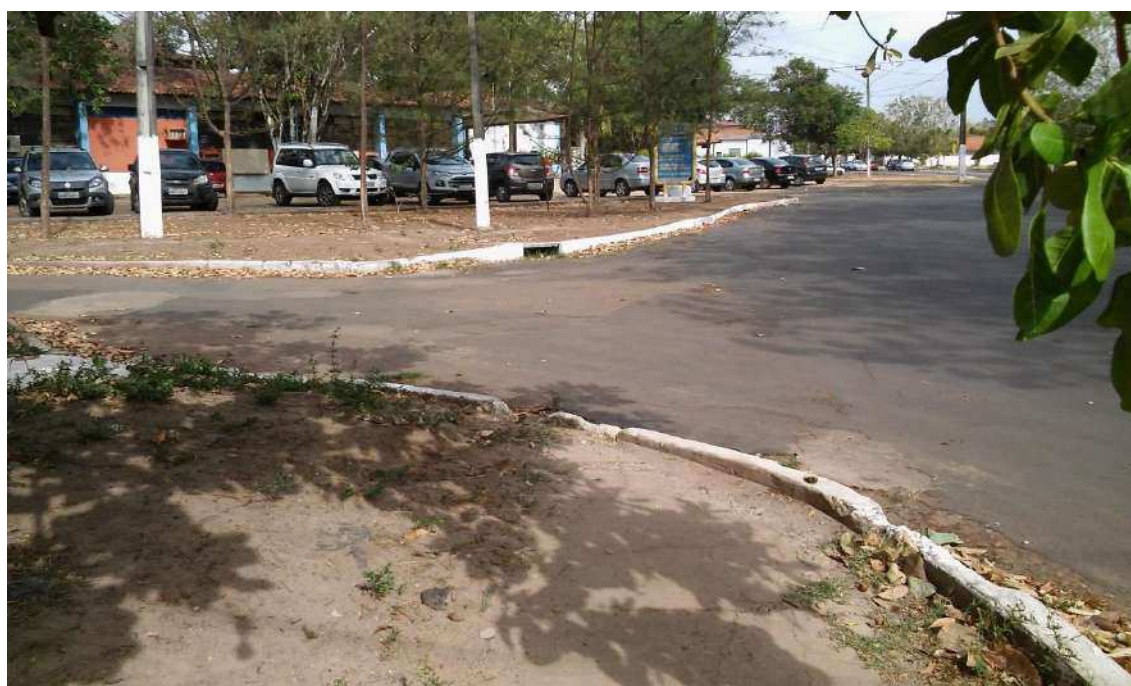
FICHA FOTOGRÁFICA			
LOCAL	UEMA		LOCALIZAÇÃO DA FOTOGRAFIA
PERCURSO	A: CCT – Biblioteca		 
DISTÂNCIA	65 m do ponto inicial		
AUTORA	Ana Paula Trinta		
DATA	Dez/2015	SEQUÊNCIA	05/18

DIAGNÓSTICO: Insatisfatória

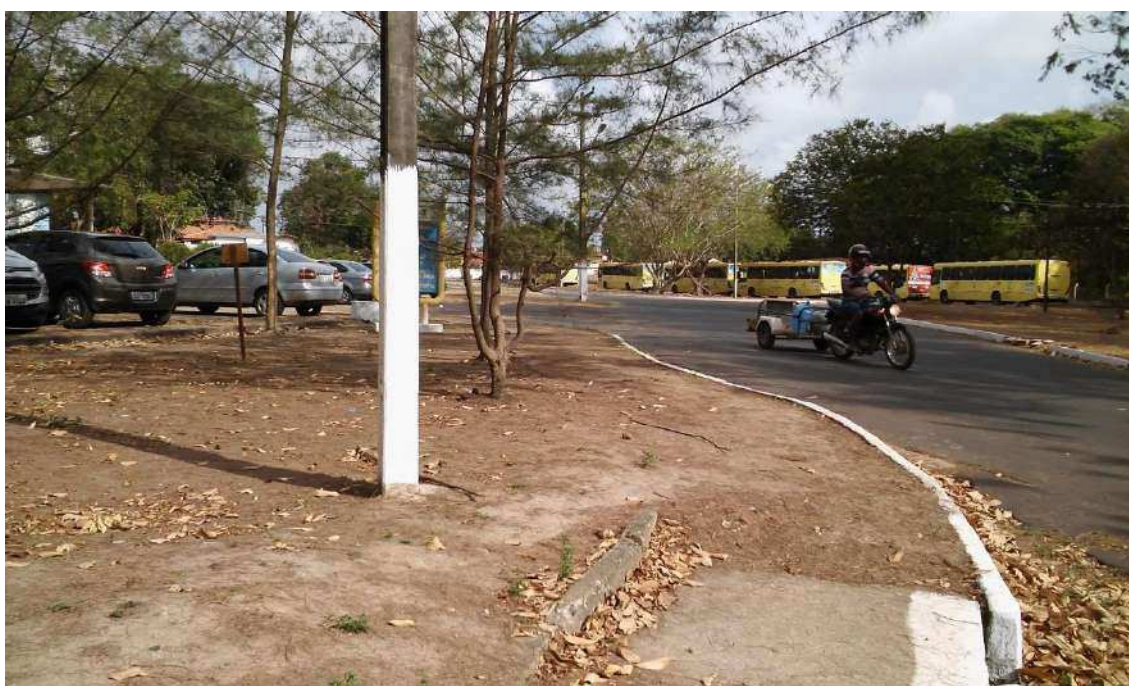
FICHA FOTOGRÁFICA			
LOCAL	UEMA		LOCALIZAÇÃO DA FOTOGRAFIA
PERCURSO	A: CCT – Biblioteca		 
DISTÂNCIA	70 m do ponto inicial		
AUTORA	Ana Paula Trinta		
DATA	Dez/2015	SEQUÊNCIA	06/18

DIAGNÓSTICO: Insatisfatória

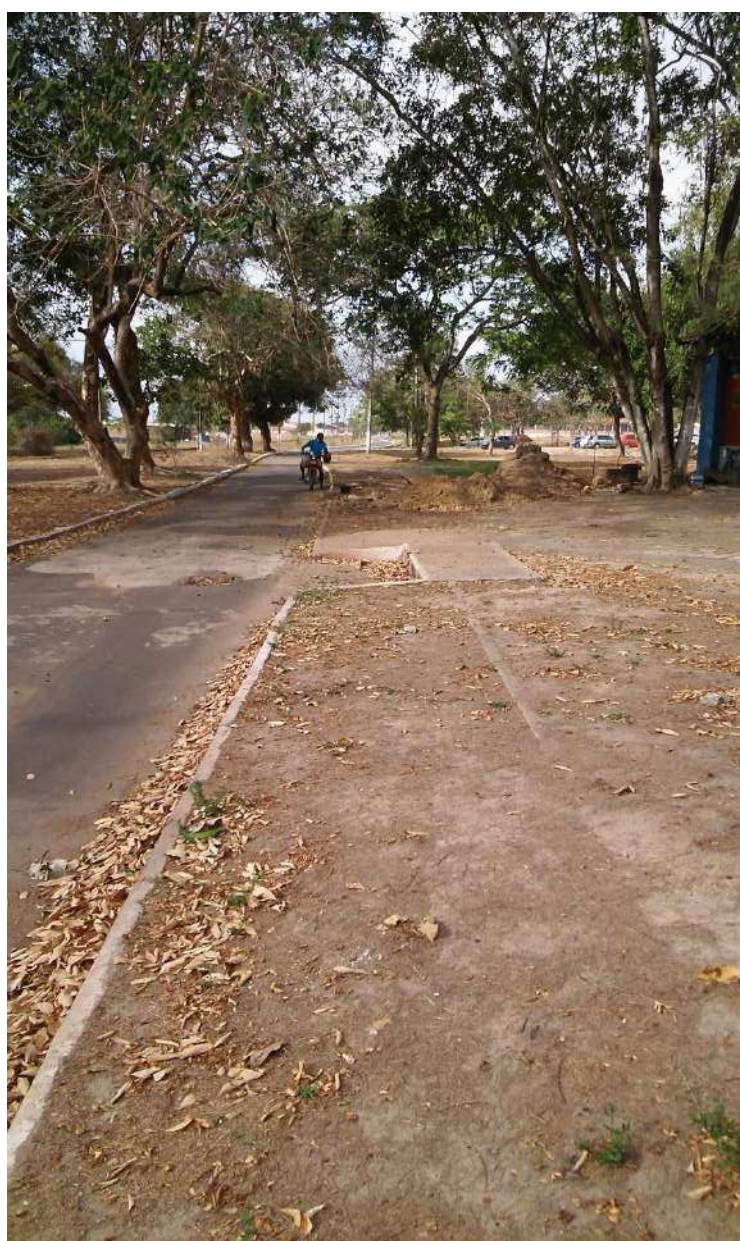
FICHA FOTOGRÁFICA			
LOCAL	UEMA		LOCALIZAÇÃO DA FOTOGRAFIA
PERCURSO	A: CCT – Biblioteca		 
DISTÂNCIA	70 m do ponto inicial		
AUTORA	Ana Paula Trinta		
DATA	Dez/2015	SEQUÊNCIA	07/18

**DIAGNÓSTICO:**

Insatisfatória

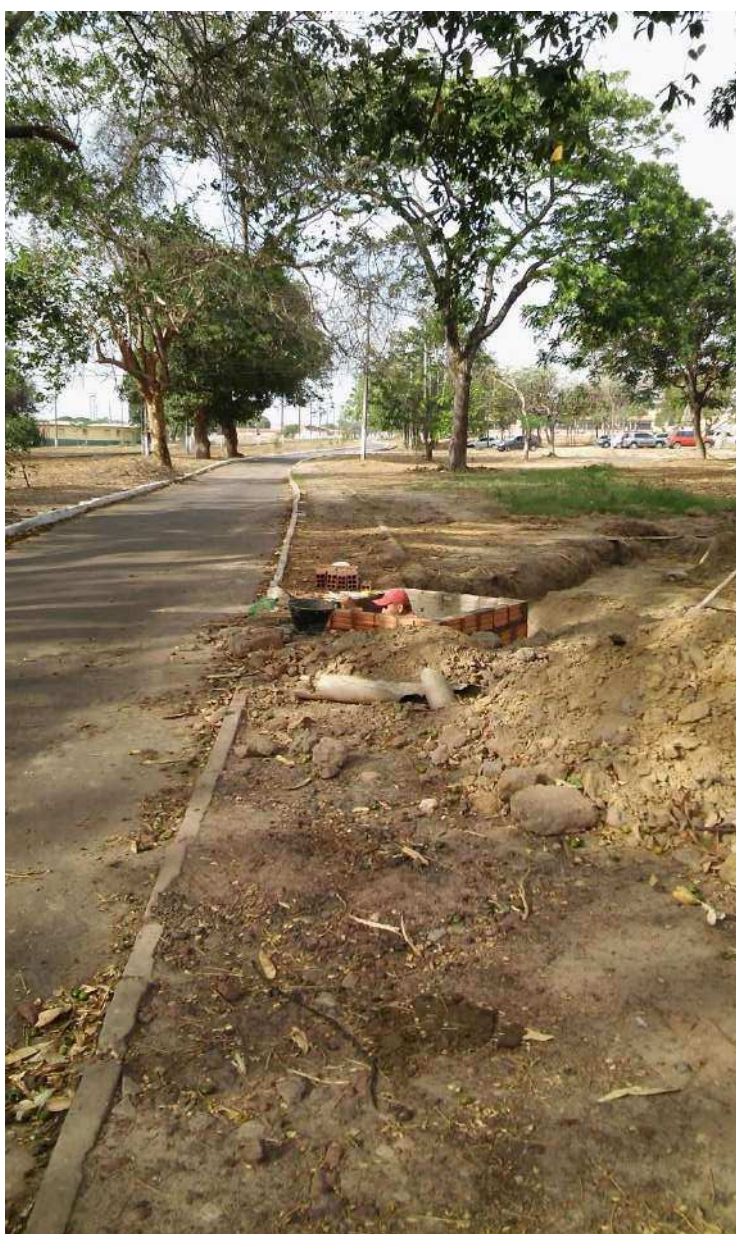
DISTÂNCIA	90 m do ponto inicial		
AUTORA	Ana Paula Trinta		
DATA	Dez/2015	SEQUÊNCIA	08/18

**DIAGNÓSTICO:**

Insatisfatória

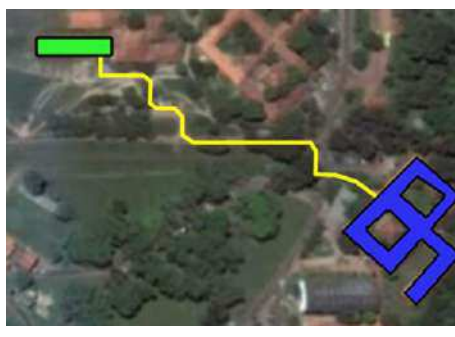
DISTÂNCIA	115 m do ponto inicial		
AUTORA	Ana Paula Trinta		
DATA	Dez/2015	SEQUÊNCIA

<p>DIAGNÓSTICO: Insatisfatória</p> <p>DESCRIÇÃO: Pavimentação inexistente. Direciona o fluxo para o prédio da biblioteca. Não possui piso tátil nem linha guia que indique o caminho para o deficiente visual.</p> <p>SUGESTÃO: Execução de pavimentação em concreto liso que facilite o deslocamento. Alargamento da calçada com a delimitação das faixas de serviço, passeio e acesso. Instalação de piso tátil e mobiliário urbano como bancos e lixeiras. Implantação de árvores que proporcionem sombreamento.</p>

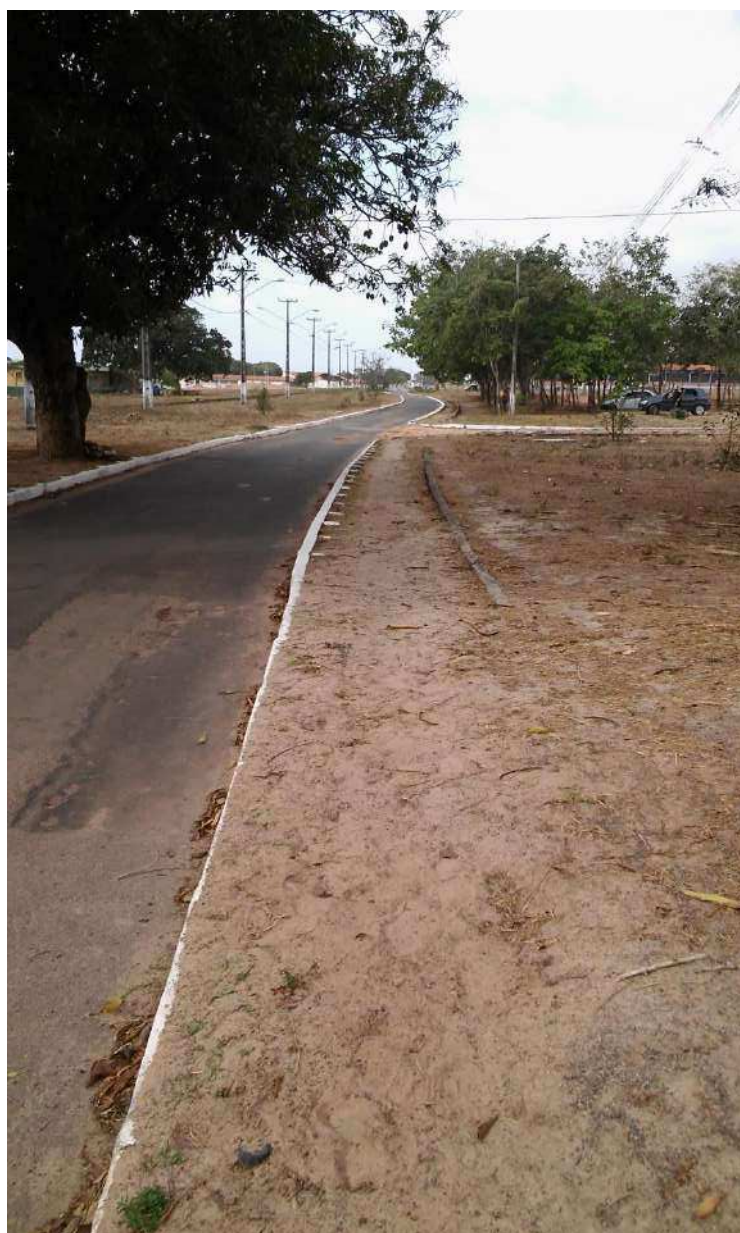
FICHA FOTOGRÁFICA			
LOCAL	UEMA		LOCALIZAÇÃO DA FOTOGRAFIA
PERCURSO	A: CCT – Biblioteca		 
DISTÂNCIA	140 m do ponto inicial		
AUTORA	Ana Paula Trinta		
DATA	Dez/2015	SEQUÊNCIA	10/18

**DIAGNÓSTICO:**

Pavimentação inexistente. Direciona o fluxo para o prédio da biblioteca. Não possui piso tátil nem linha guia que indique o caminho para o deficiente visual.

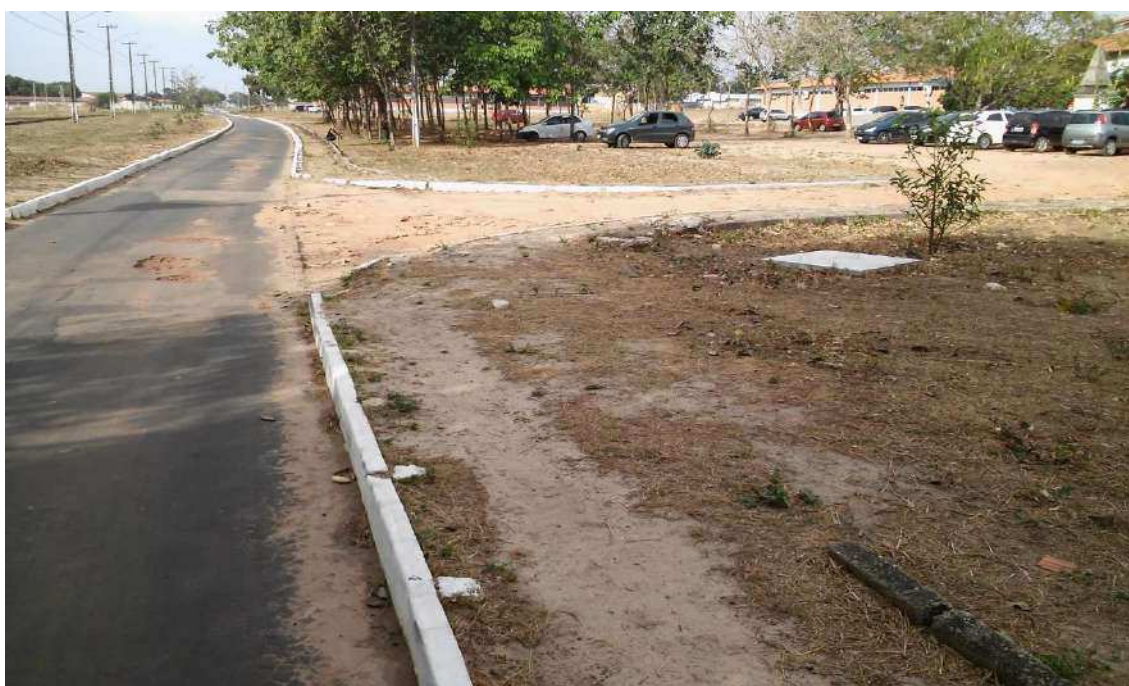
FICHA FOTOGRÁFICA			
LOCAL	UEMA		LOCALIZAÇÃO DA FOTOGRAFIA
PERCURSO	A: CCT – Biblioteca		 
DISTÂNCIA	165m do ponto inicial		
AUTORA	Ana Paula Trinta		
DATA	Dez/2015	SEQUÊNCIA	11/18

DIAGNÓSTICO: Insatisfatória

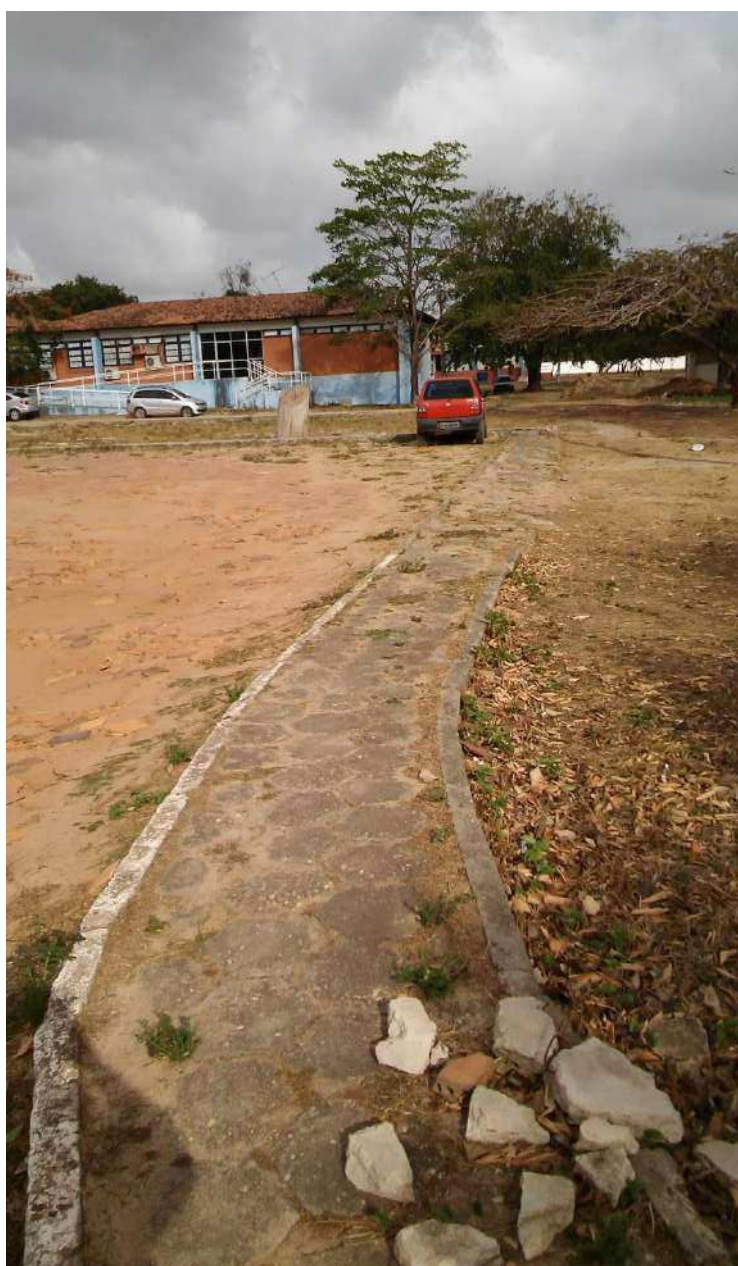
FICHA FOTOGRÁFICA			
LOCAL	UEMA		LOCALIZAÇÃO DA FOTOGRAFIA
PERCURSO	A: CCT – Biblioteca		 
DISTÂNCIA	170m do ponto inicial		
AUTORA	Ana Paula Trinta		
DATA	Dez/2015	SEQUÊNCIA	12/18

**DIAGNÓSTICO:**

Insatisfatória
