UNIVERSIDADE ESTADUAL DO MARANHÃO
CENTRO DE CIÊNCIAS TECNOLÓGICAS
CURSO DE ARQUITETURA E URBANISMO

UNIVERSIDADE PARA TODOS: análise da acessibilidade para pessoas com deficiências visuais nos acessos aos prédios da Universidade Federal do Maranhão e Universidade Estadual do Maranhão em percursos preestabelecidos

Trabalho de Conclusão de Curso apresentado ao Curso de Arquitetura e Urbanismo da Universidade Estadual do Maranhão como requisito para obtenção do título de Bacharel em Arquitetura e Urbanismo.

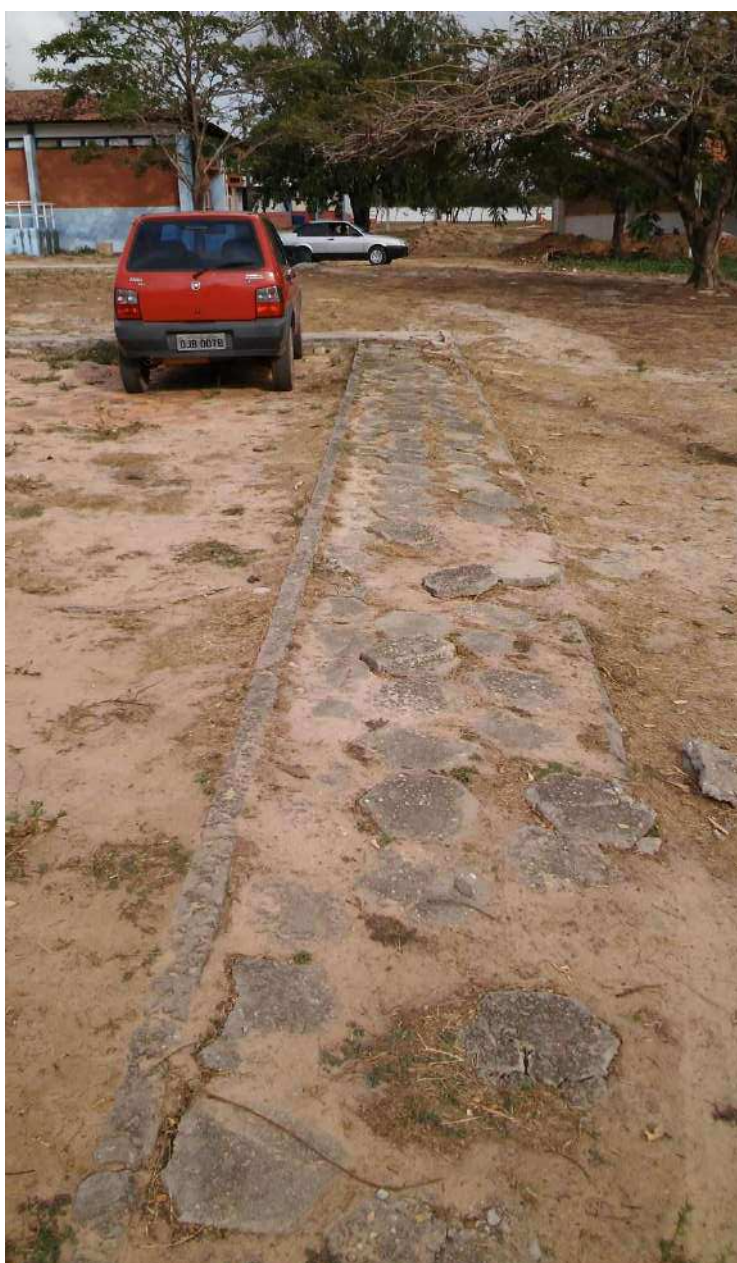
FICHA FOTOGRÁFICA			
LOCAL	UEMA		LOCALIZAÇÃO DA FOTOGRAFIA
PERCURSO	A: CCT – Biblioteca		 
DISTÂNCIA	178 m do ponto inicial		
AUTORA	Ana Paula Trinta		
DATA	Dez/2015	SEQUÊNCIA	13/18

**DIAGNÓSTICO:**

Insatisfatória

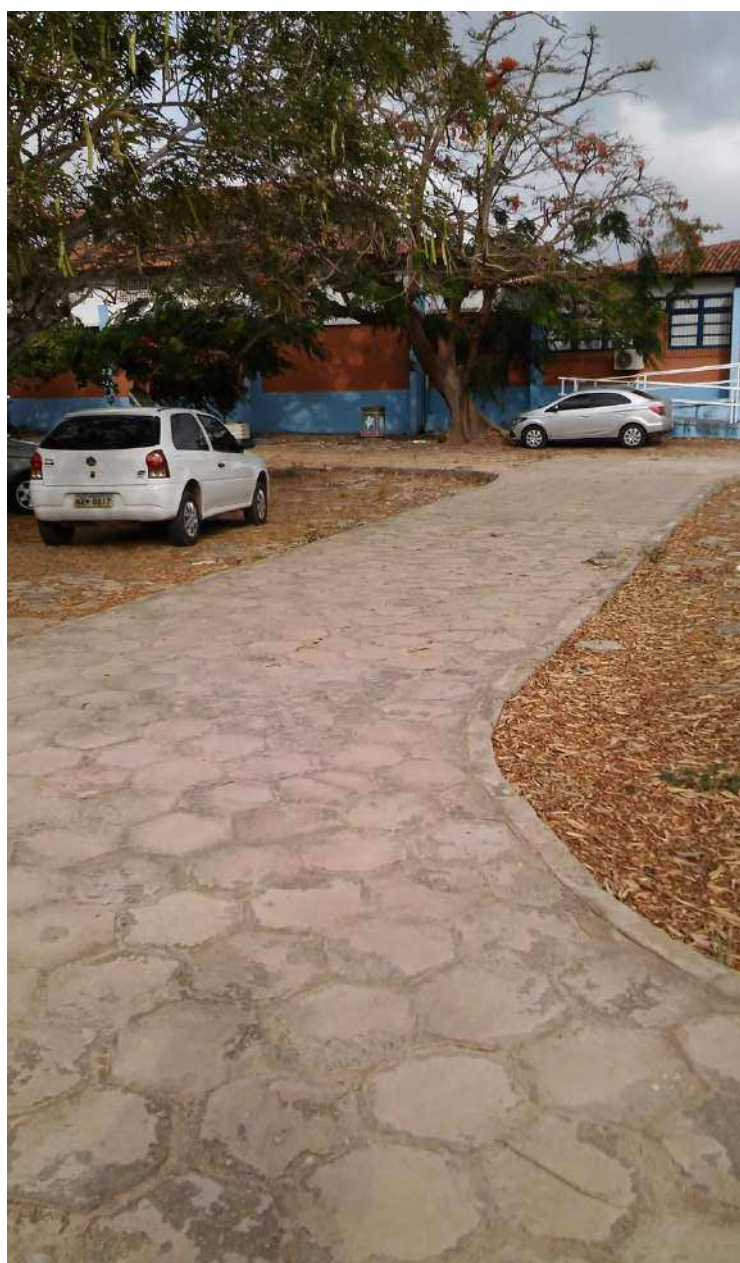
FICHA FOTOGRÁFICA			
LOCAL	UEMA		LOCALIZAÇÃO DA FOTOGRAFIA  
PERCURSO	A: CCT – Biblioteca		
DISTÂNCIA	205m do ponto inicial		
AUTORA	Ana Paula Trinta		
DATA	Dez/2015	SEQUÊNCIA	15/18

**DIAGNÓSTICO:**

Insatisfatória

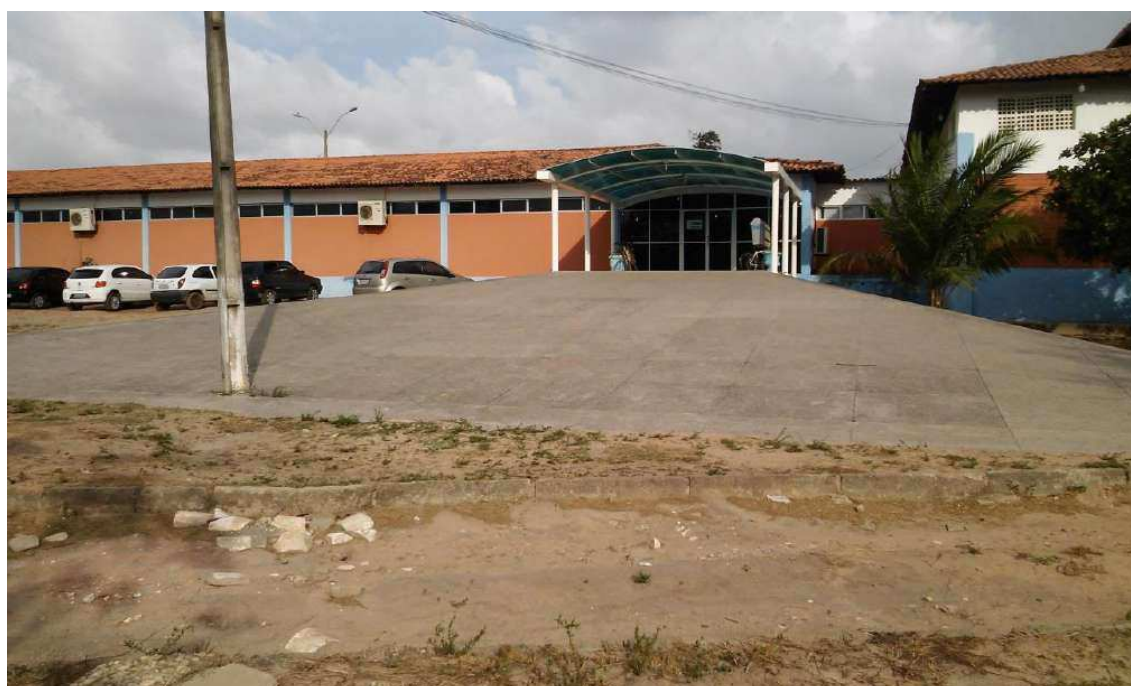
DISTÂNCIA	245 m do ponto inicial		
AUTORA	Ana Paula Trinta		
DATA	Dez/2015	SEQUÊNCIA

DIAGNÓSTICO: Insatisfatória

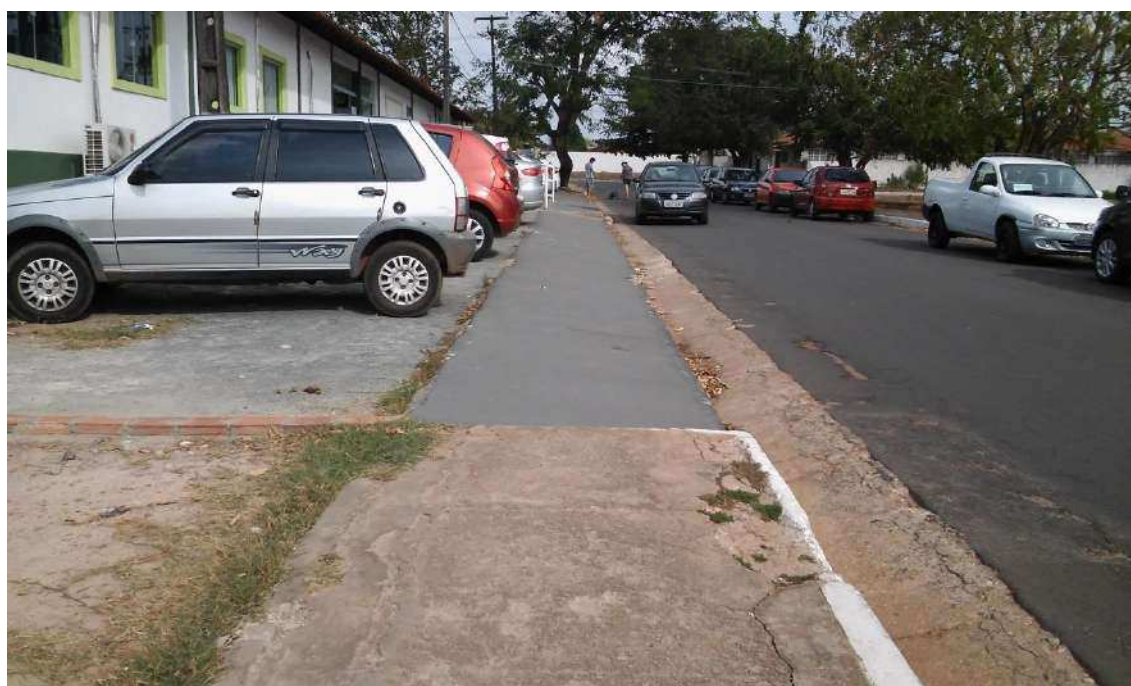
FICHA FOTOGRÁFICA			
LOCAL	UEMA		LOCALIZAÇÃO DA FOTOGRAFIA  
PERCURSO	B: CCT – Restaurante Universitário		
DISTÂNCIA	150m do ponto inicial		
AUTORA	Ana Paula Trinta		
DATA	Dez/2015	SEQUÊNCIA	11/23

DIAGNÓSTICO: Insatisfatória

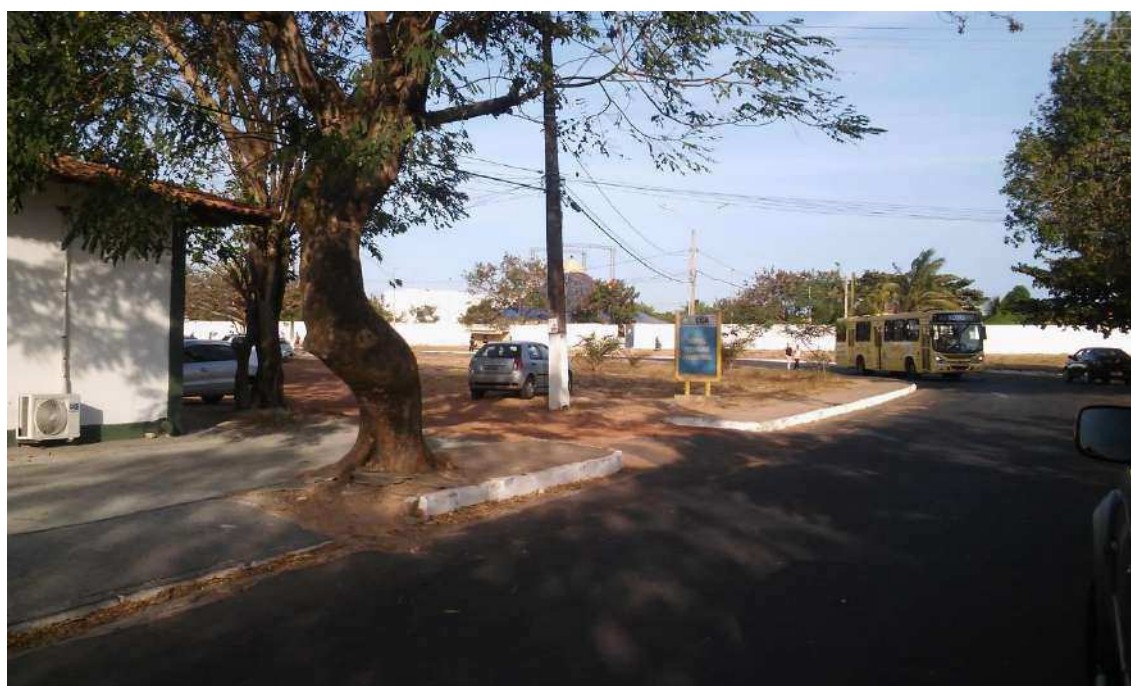
FICHA FOTOGRÁFICA			
LOCAL	UEMA		LOCALIZAÇÃO DA FOTOGRAFIA
PERCURSO	B: CCT – Restaurante Universitário		 
DISTÂNCIA	183m do ponto inicial		
AUTORA	Ana Paula Trinta		
DATA	Dez/2015	SEQUÊNCIA

DIAGNÓSTICO: Insatisfatória

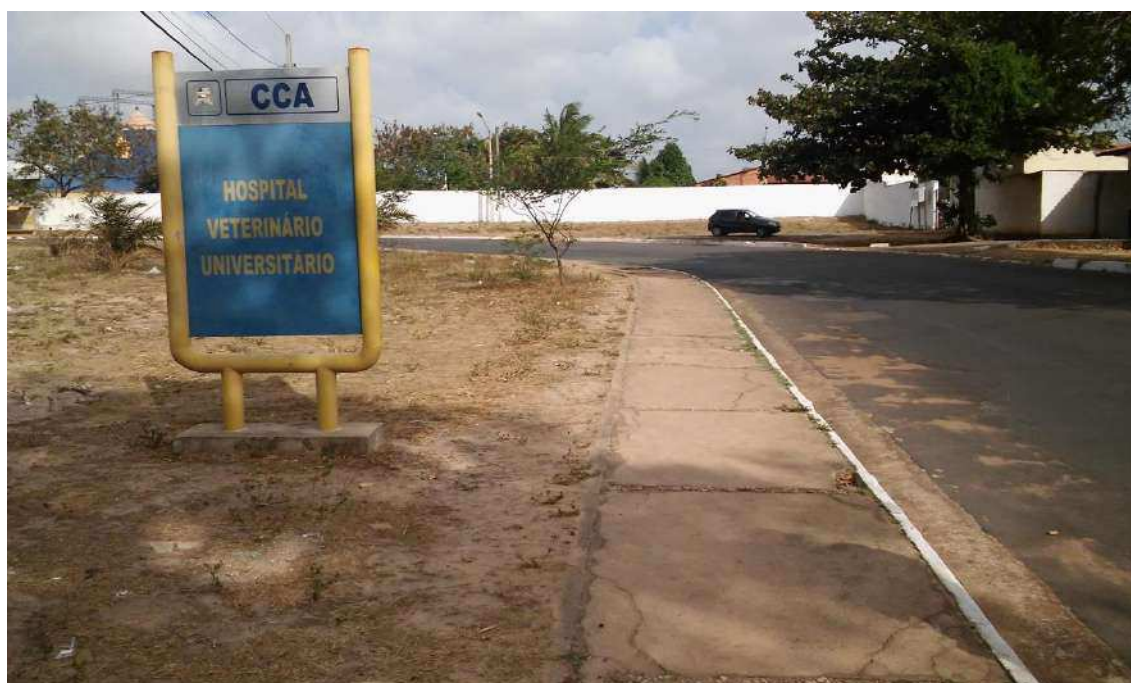
FICHA FOTOGRÁFICA			
LOCAL	UEMA		LOCALIZAÇÃO DA FOTOGRAFIA  
PERCURSO	B: CCT – Restaurante Universitário		
DISTÂNCIA	190m do ponto inicial		
AUTORA	Ana Paula Trinta		
DATA	Dez/2015	SEQUÊNCIA	14/23

DIAGNÓSTICO: Insatisfatória

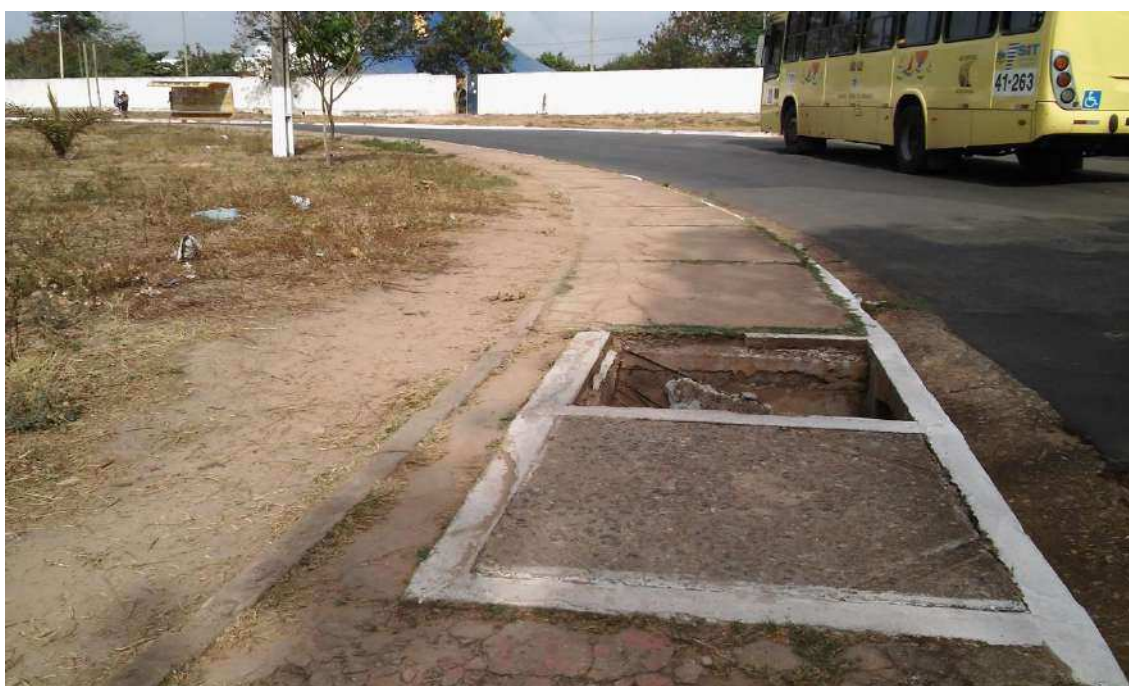
FICHA FOTOGRÁFICA			
LOCAL	UEMA		LOCALIZAÇÃO DA FOTOGRAFIA  
PERCURSO	B: CCT – Restaurante Universitário		
DISTÂNCIA	197m do ponto inicial		
AUTORA	Ana Paula Trinta		
DATA	Dez/2015	SEQUÊNCIA	15/23

DIAGNÓSTICO: Insatisfatória

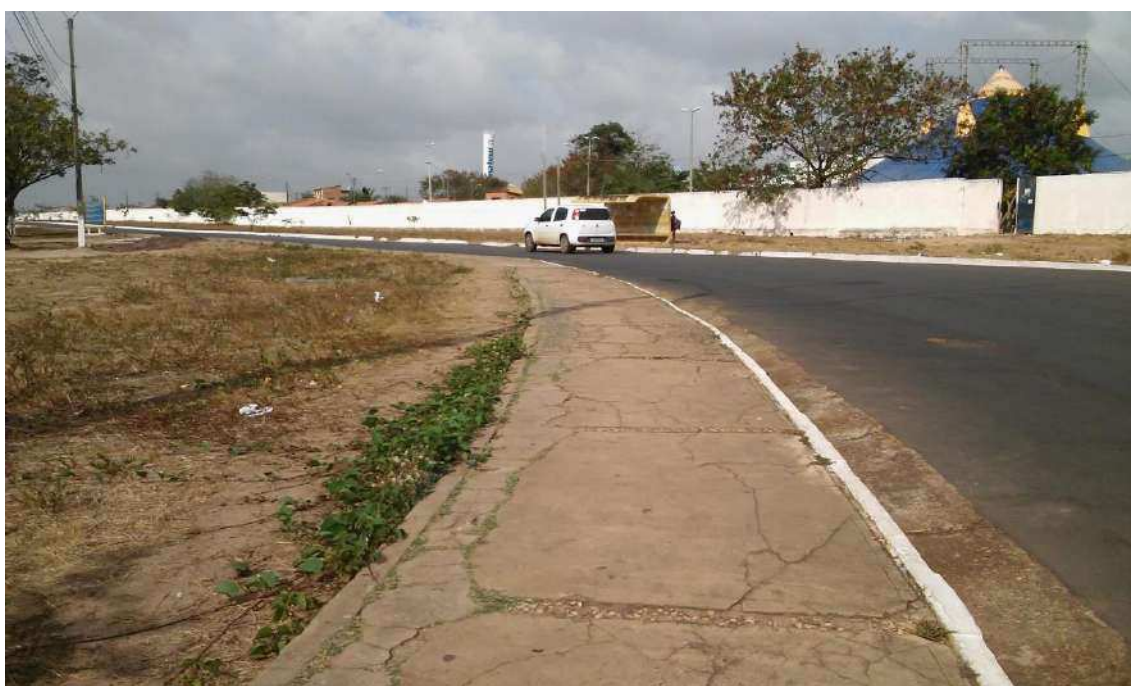
FICHA FOTOGRÁFICA			
LOCAL	UEMA		LOCALIZAÇÃO DA FOTOGRAFIA  
PERCURSO	B: CCT – Restaurante Universitário		
DISTÂNCIA	105m do ponto inicial		
AUTORA	Ana Paula Trinta		
DATA	Dez/2015	SEQUÊNCIA	16/23

DIAGNÓSTICO: Insatisfatória

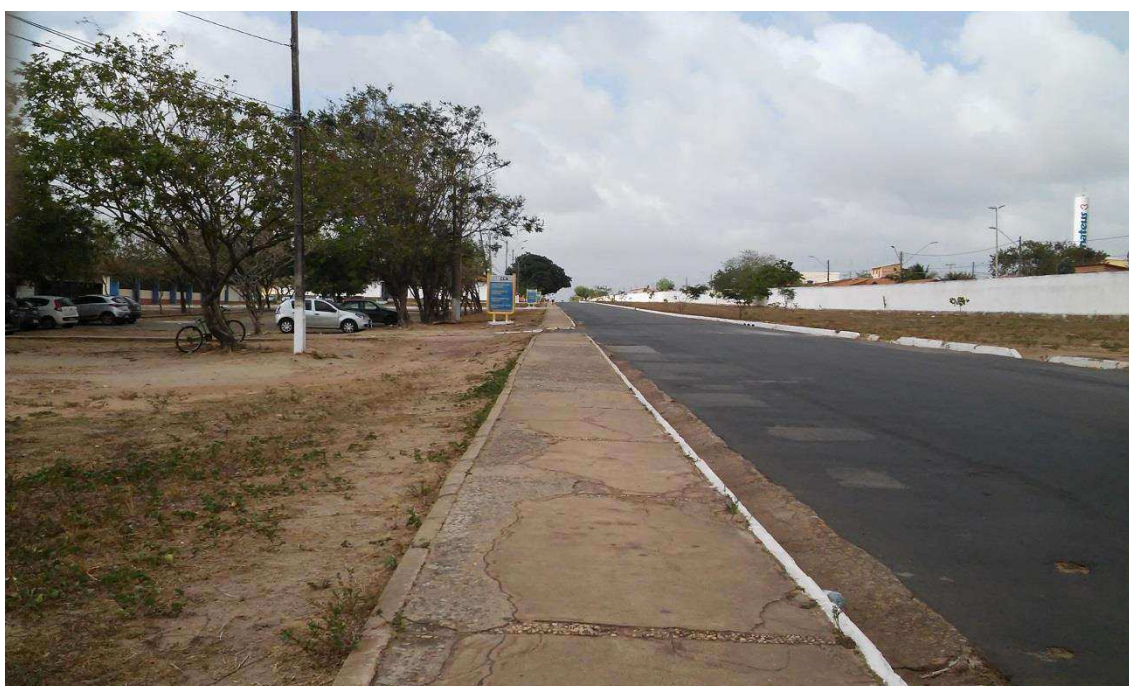
FICHA FOTOGRÁFICA			
LOCAL	UEMA		LOCALIZAÇÃO DA FOTOGRAFIA  
PERCURSO	B: CCT – Restaurante Universitário		
DISTÂNCIA	125m do ponto inicial		
AUTORA	Ana Paula Trinta		
DATA	Dez/2015	SEQUÊNCIA	17/23

DIAGNÓSTICO: Insatisfatória

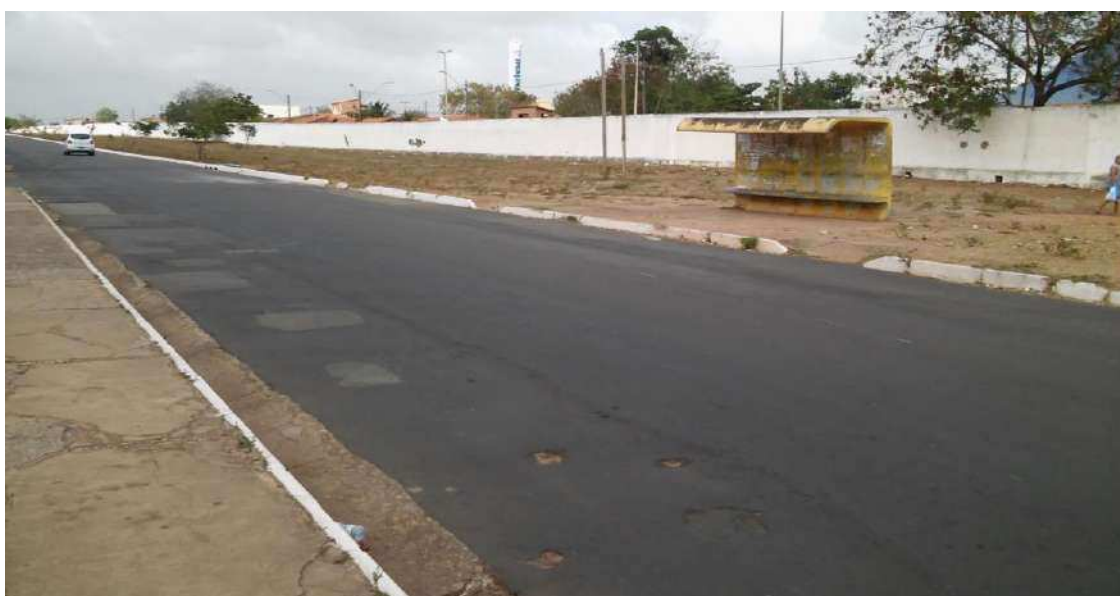
FICHA FOTOGRÁFICA			
LOCAL	UEMA		LOCALIZAÇÃO DA FOTOGRAFIA
PERCURSO	B: CCT – Restaurante Universitário		 
DISTÂNCIA	125m do ponto inicial		
AUTORA	Ana Paula Trinta		
DATA	Dez/2015	SEQUÊNCIA

DIAGNÓSTICO: Insatisfatória

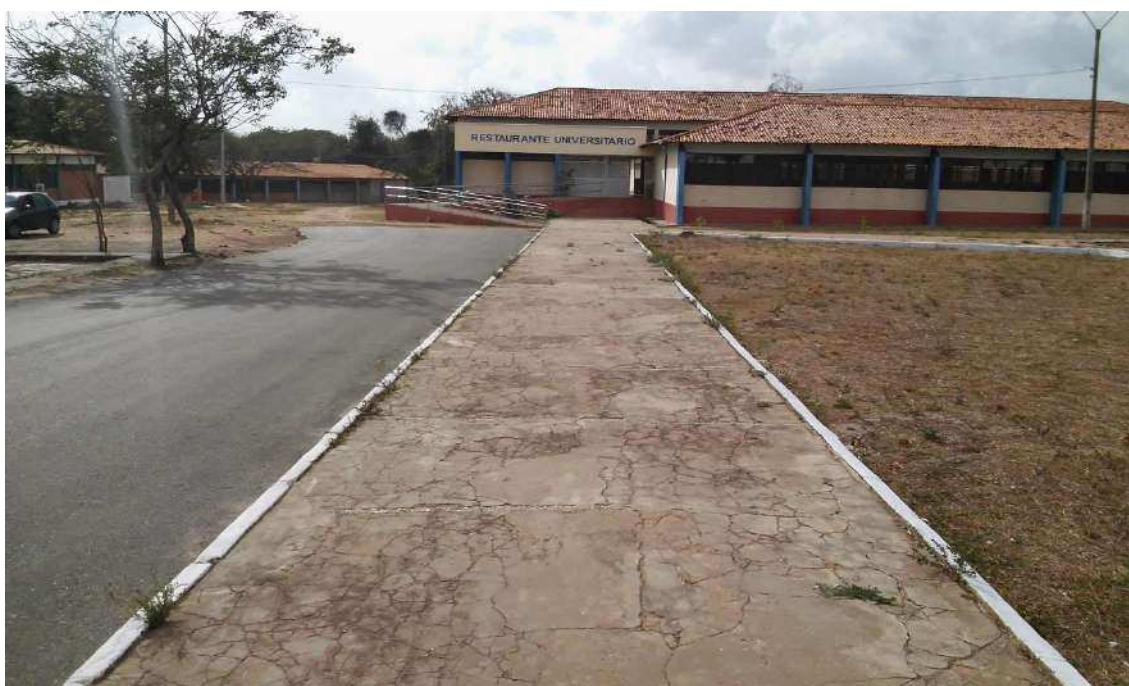
FICHA FOTOGRÁFICA			
LOCAL	UEMA		LOCALIZAÇÃO DA FOTOGRAFIA
PERCURSO	B: CCT – Restaurante Universitário		 
DISTÂNCIA	210m do ponto inicial		
AUTORA	Ana Paula Trinta		
DATA	Dez/2015	SEQUÊNCIA

DIAGNÓSTICO: Insatisfatória

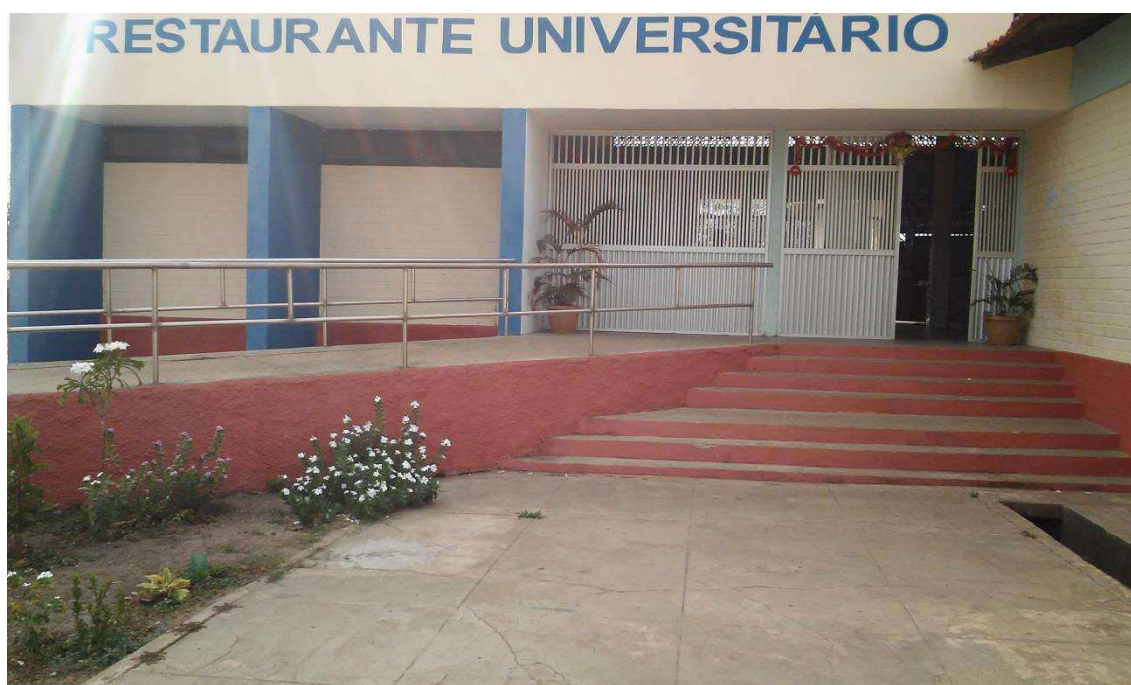
FICHA FOTOGRÁFICA			
LOCAL	UEMA		LOCALIZAÇÃO DA FOTOGRAFIA
PERCURSO	B: CCT – Restaurante Universitário		 
DISTÂNCIA	240m do ponto inicial		
AUTORA	Ana Paula Trinta		
DATA	Dez/2015	SEQUÊNCIA

DIAGNÓSTICO: Insatisfatória
