EDIFÍCIO JOAO GOULART:
Análise da Arquitetura Moderna Institucional

**ED. JOAO GOULART:
Análise da Arquitetura Moderna Institucional**

Monografia apresentada à Universidade Estadual do Maranhão, com a finalidade de conclusão do Curso de Arquitetura e Urbanismo, cursado desde 2012.

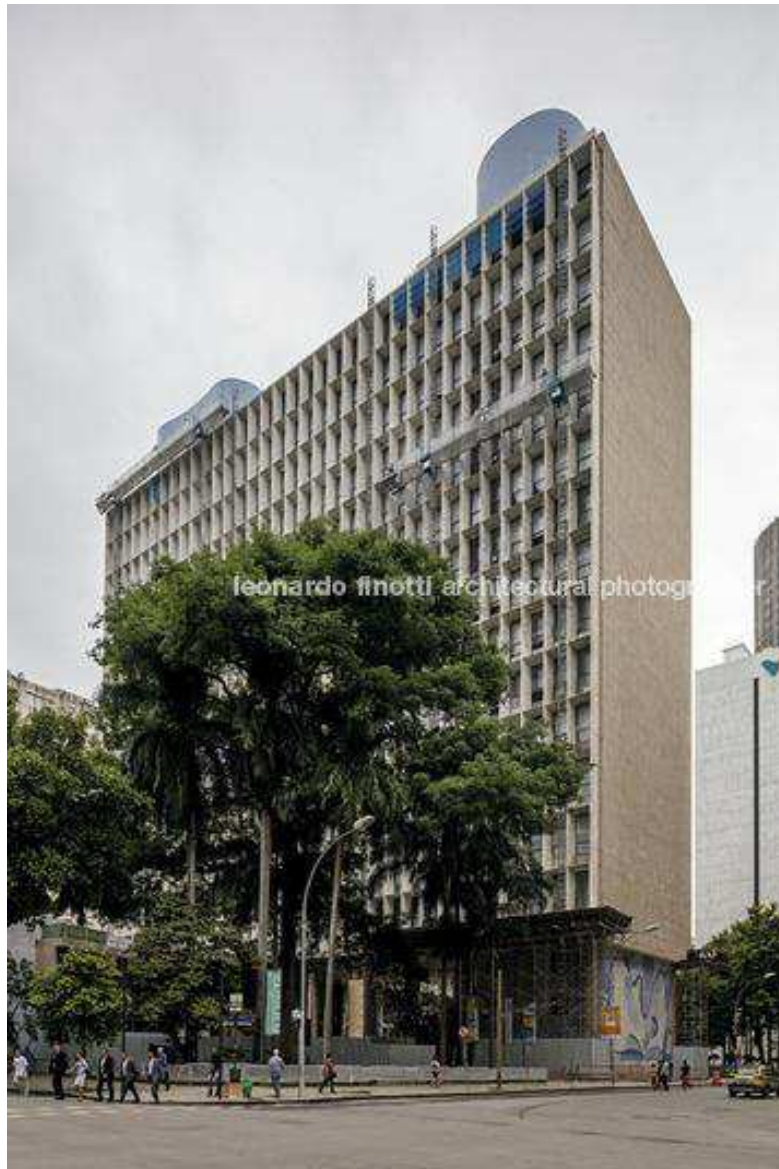
Figura 2 - Fachada do prédio do MEC. Fonte: Leonardo Finotti.

O Ministério da Educação (fig.02) foi a arquitetura que mostrou para o Brasil o que era arquitetura moderna na linha de Le Corbusier. Que o piloti era uma coisa justa para facilitar a circulação, o brise-soleil era proteção para o painel de vidro; o painel de vidro uma decorrência da estrutura independente e o terraço jardim era uma área que se recuperava em todos os edifícios.

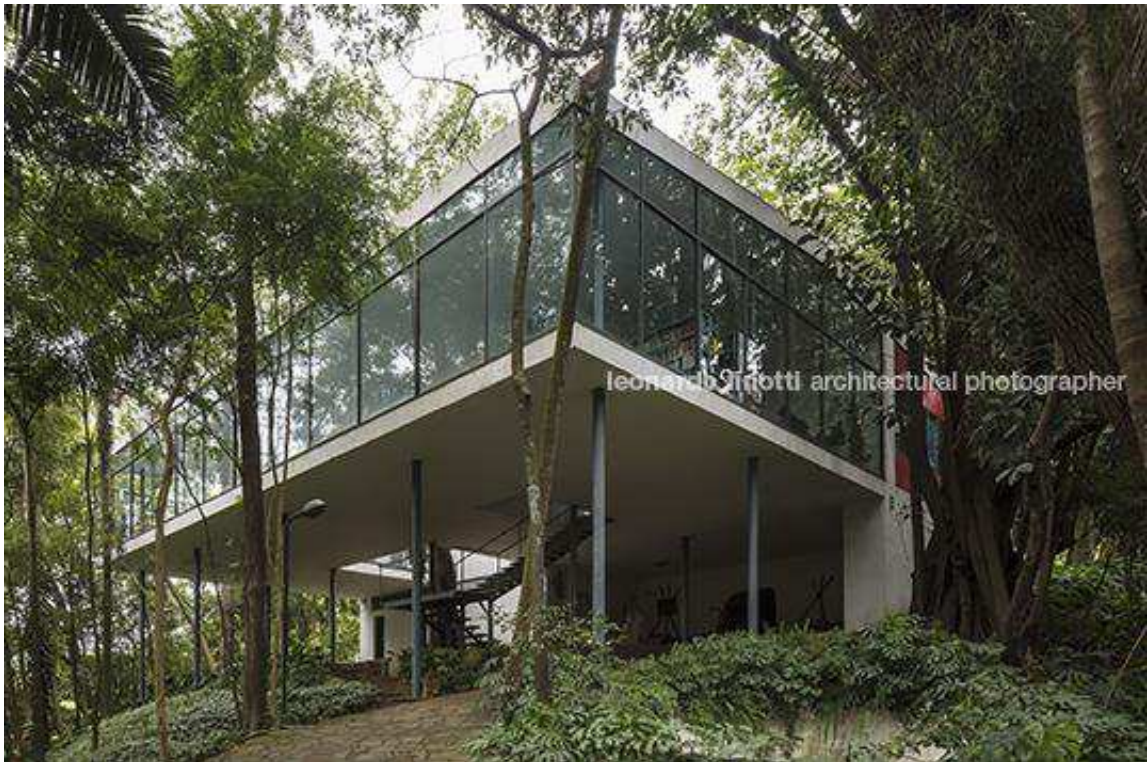
Figura 3 - Vista frontal da Casa de Vidro, 1951. Fonte: Leonardo Finotti. Disponível em <www.leonardofinotti.com>

Em 1951, ao se naturalizar brasileira, finaliza seu primeiro projeto no Brasil, sua residência: A Casa de Vidro (fig.03). Esse exemplar elegante em vidro e aço, harmonioso com a natureza, foi a primeira residência construída no bairro do Morumbi – SP. Um local que ainda era mata virgem teve a implantação da sua primeira assinatura moderna.

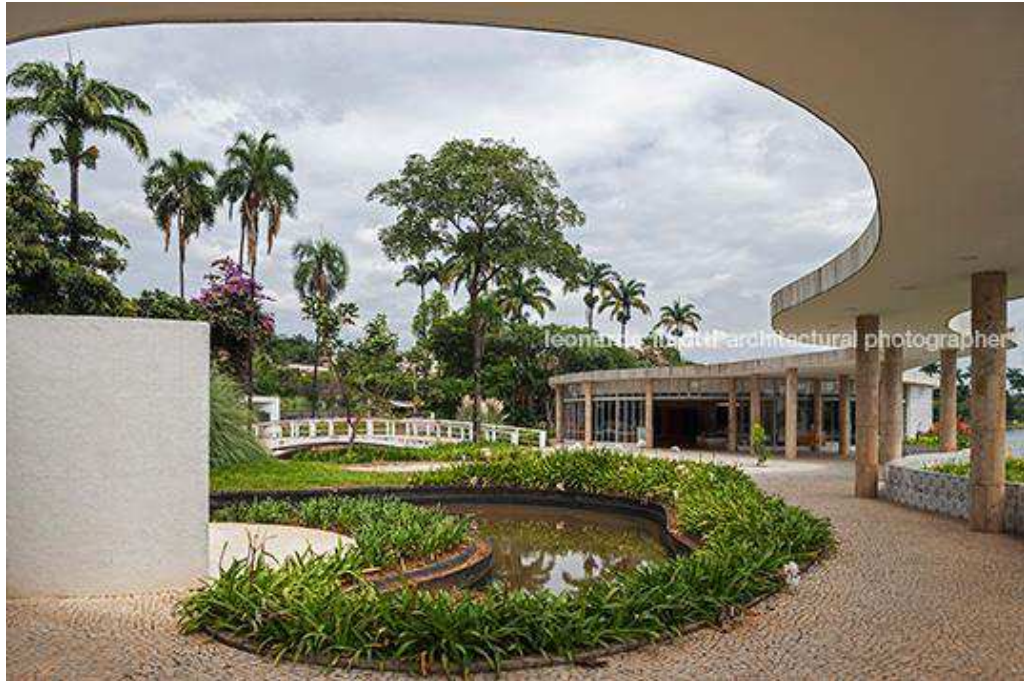
Figura 6 - Terraço do Iate Clube com detalhe para laje curvilínea. Fonte: Leonardo Finotti. Disponível em <www.leonardofinotti.com>

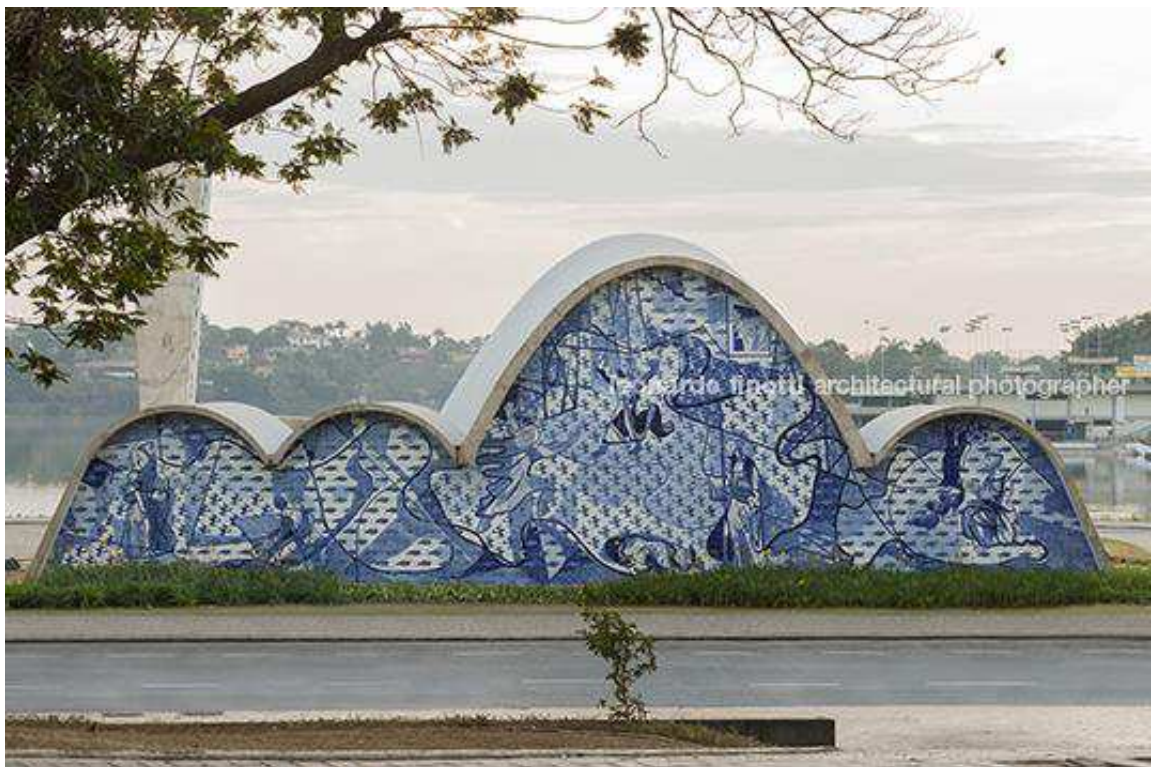
Figura 7 - Fachada da Igreja da Pampulha, com destaque para painel azulejado. Fonte: Leonardo Finotti. Disponível em <www.leonardofinotti.com> Acessado em dez. 2017.

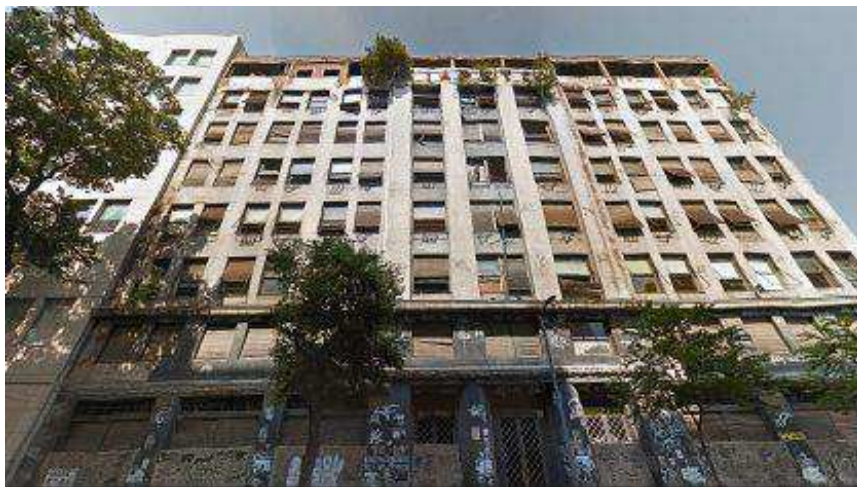
Figura 9 - Edifício do INSS no Centro do RJ, atualmente de interesse do Ministério da Ciência e Tecnologia. Fonte: site <<http://enoticia.net.br/brasil/o-inss-possui-35-mil-imoveis-abandonados-invadidos-ou-ocupados-de-forma-irregular/>> Acessado em 08/09/2017.

Na região central do Rio de Janeiro (o estado com maior número desses imóveis) citamos o caso do edifício oito andares (fig. 09), sem condições de uso, que reúne 7,2 mil m² e está avaliado em pelo menos R\$ 30 milhões. O prédio atualmente é de interesse do Ministério da Ciência e Tecnologia, mas possui diversos registros na ouvidoria do órgão pelas condições precárias que apresenta. Esse é um dos reflexos dos tempos em que era a capital federal.

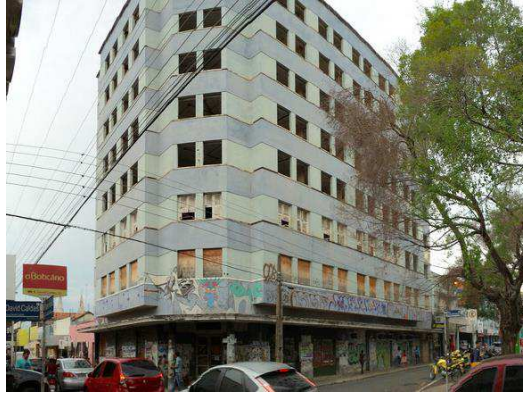
Figura 10 – Edifício no centro de Teresina – PI. Antigo INSS. Fonte: Google Street View, adaptado pela autora. SET. 2017.

Também há o edifício do INSS em Curitiba - PR, entregue em 1974 e desocupado a 30 anos; além do edifício em Teresina – PI (fig. 10), que está localizado em frente à Praça João Luís Ferreira, abandonado há décadas e interditado pelo corpo de bombeiros, devido a problemas estruturais. Todos modernistas, construídos aproximadamente na mesma década, porém abandonados pelos seus órgãos competentes e refletindo diversos problemas socioeconômicos.

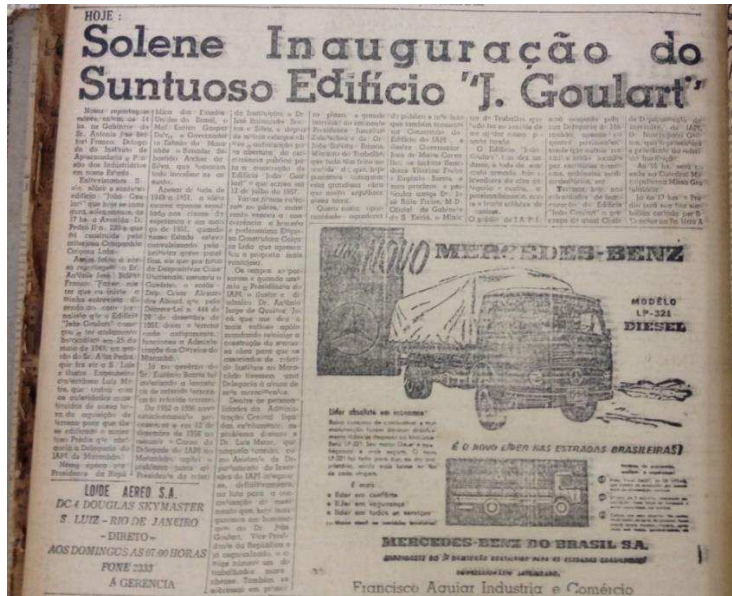
Figura 18 - À esquerda, jornal com manchete de inauguração do Ed. João Goulart. Fonte: O Imparcial, 1960. Figura 19 - À direita, registro de jornal que mostra o Ed. recém entregue. Fonte: O Imparcial, 1960.

Em fotos retiradas de matérias de jornal (fig. 18 e fig. 19), apresentadas anteriormente, é possível ver a suntuosidade e relevância que sua construção teve para a cidade. O prédio moderno em concreto armado possui várias das características modernas citadas no artigo de Le Corbusier sobre os cinco pontos da nova arquitetura (ver pag. 16), tais como: térreo sob pilotis, planta livre, fachadas livres, janelas em fita e *brise-soleil*.

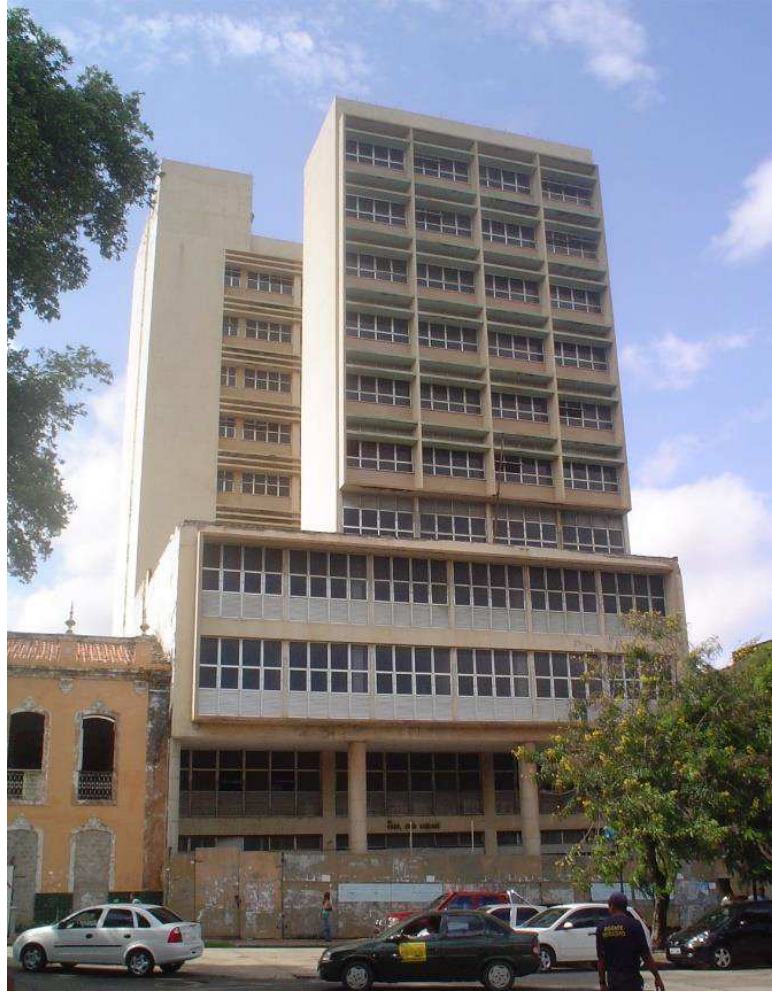
Figura 20 - Fachada frontal do edifício e seu estado de conservação há 10 anos. Fonte: FIGUEIREDO, 2006.

A fachada frontal é composta de volumes retangulares superpostos, sendo um retangular horizontal, sustentado por largos pilotis do térreo e dois volumes retangulares verticais sobre este. A fachada é originalmente sinalizada por linhas verticais (fig. 20), revestimentos em pastilhas, esquadrias de alumínio e vidro, além de *brise-soleils* horizontais em concreto. Em seguida, é possível ver fotos registradas em março/2017 e julho/2017 (fig. 21 e fig. 22), comparando com o registro feito em 2006, que seu estado de abandono contribuiu para a perda significativa de elementos caracterizantes em sua fachada, como as esquadrias em alumínio e vidro, que foram retiradas totalmente.

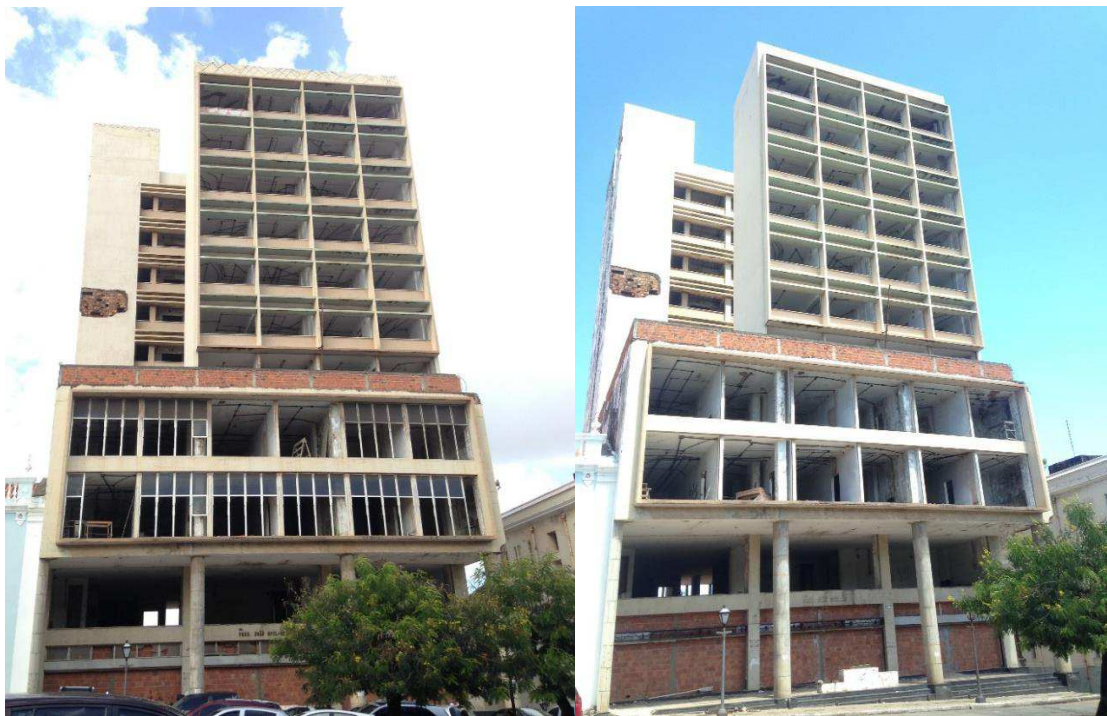
Figura 21 - À esquerda, a mesma fachada frontal 10 anos depois, registrada em junho. Fonte: BATISTA, 2017.
 Figura 22 - Ainda mesma fachada, registrada em julho. Fonte: BATISTA, 2017.

O edifício funcionou por 26 anos nesses 53 anos de sua existência. Por passar a maior parte do seu tempo sem uso, sem manutenção, com ocupações irregulares, sendo suprimido pelas intempéries do tempo, tornou-se cada vez mais deteriorado, chegando progressivamente ao estado de arruinamento que se encontra atualmente. Passou por várias tentativas fracassadas de reformas entre 1996 e 2008 e hoje continua regredindo em seu estado de abandono. Em 2014, o Ministério Público Federal no Maranhão (MPF/MA) conseguiu liminar favorável à restauração e conservação integral do Edifício, porém a reforma foi embargada por fraude de desvio de verba. Nesse mesmo período, há cerca de três anos, o prédio foi novamente invadido e ocupado por moradores de rua e usuários de droga da área central. Assim permaneceu até que em fevereiro de 2017, após ter sido registrado o caso do homicídio de uma mulher transexual, o Governo do Estado sob um limiar judicial, vedou todos os acessos à edificação, proibindo por lei a entrada de qualquer cidadão no local. Hoje a propriedade do Edifício João Goulart é do Governo do Estado do Maranhão, que o adquiriu em 2015 com o intuito de abrigar vários órgãos públicos da administração estadual, incluindo memorial em homenagem ao ex-Presidente João Goulart.

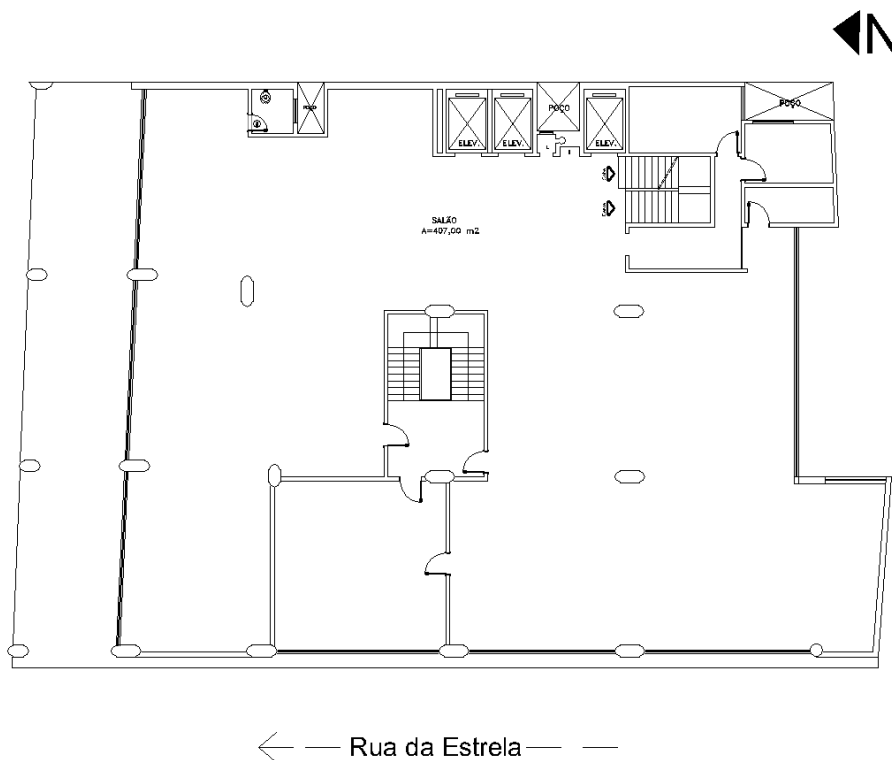
Figura 30- Planta baixa da sobreloja. Fonte: Acervo digital da Superintendência do IPHAN/MA, adaptado pela autora.

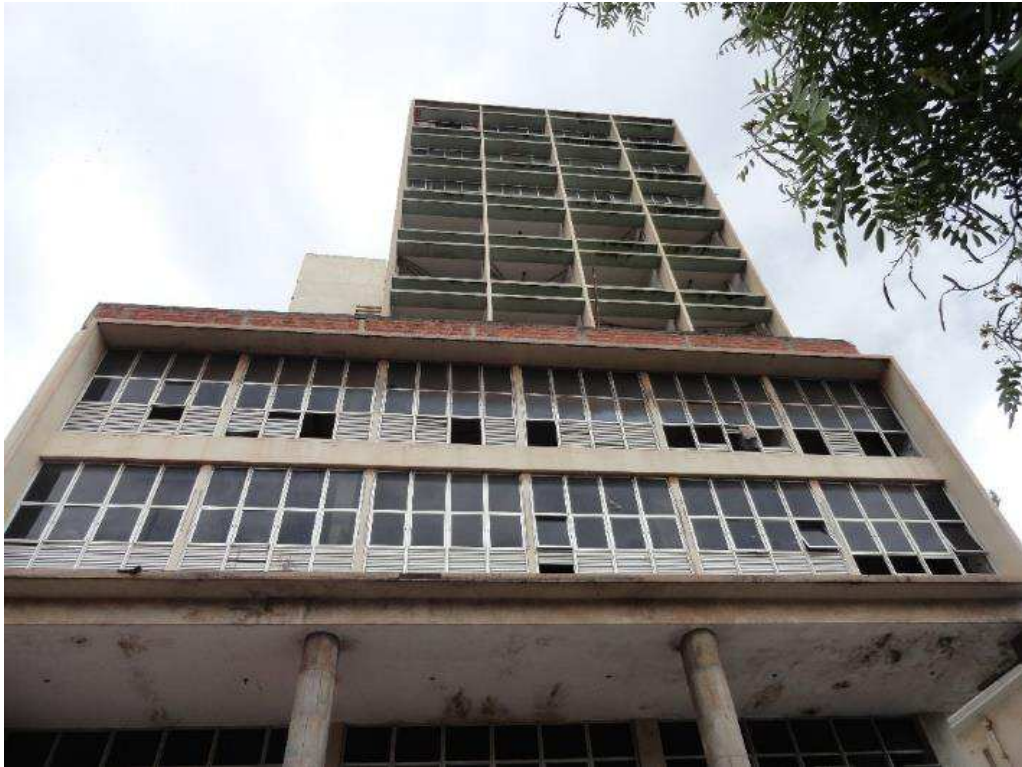
A primeira página de fotos do levantamento fotográfico, mostra o primeiro registro, em março de 2017 (fig. 34), da fachada frontal, voltada para Av. Pedro II, do Edifício João Goulart. Nela é possível perceber que as esquadrias da volumetria vertical já não existem mais. Em contrapartida, nota-se a presença quase íntegra de elementos característicos da fachada que estavam presentes no segundo e terceiro pavimentos, como as janelas em fita, em material de alumínio e vidro. Já na foto comparativa seguinte, registrada em junho de 2017 (fig. 35), é possível observar que todas as esquadrias remanescentes da fachada principal foram retiradas, restando apenas os vãos do segundo e terceiro pavimentos respectivamente.

Figura 34-Fachada do Ed. João Goulart, registrada em março. Fonte: BATISTA, 2017.

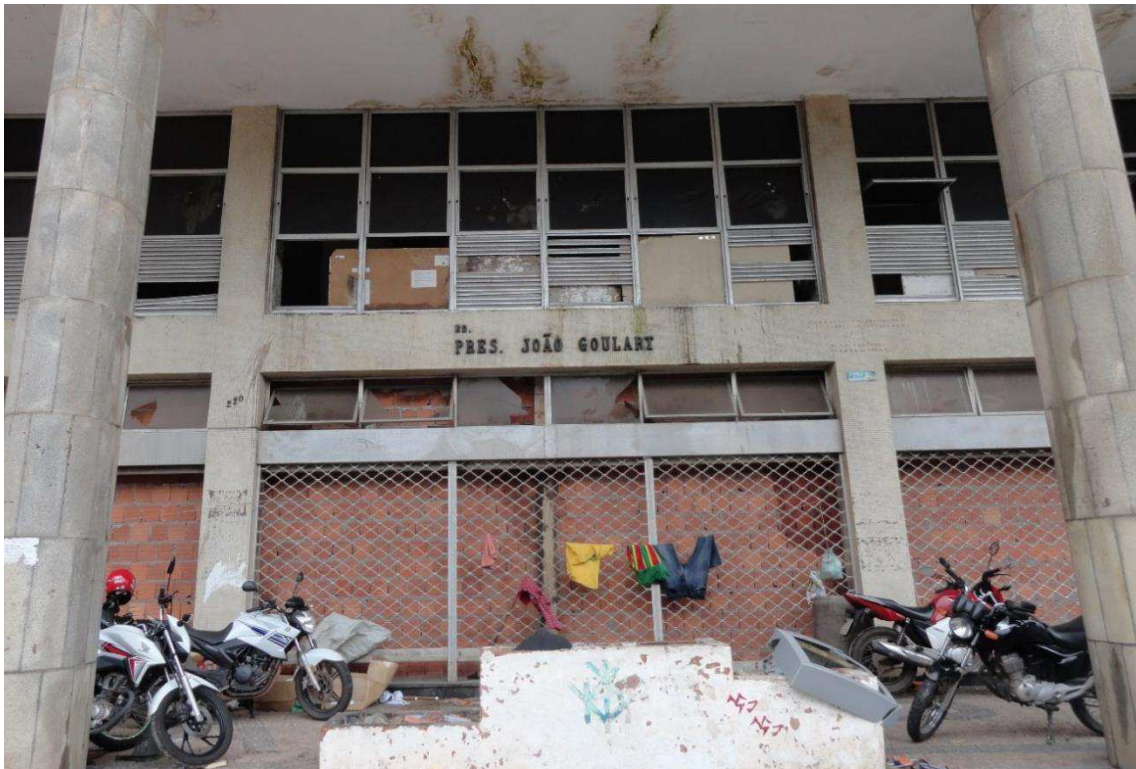
Já na segunda página de fotos do levantamento fotográfico, nota-se o vandalismo dos elementos da fachada no térreo da edificação. O primeiro registro, em março de 2017 (fig. 36), expõe a fachada vedada por uma parede de tijolos atrás do gradil em alumínio original da edificação, ainda com pertences pessoais dos “ex-ocupantes” nela pendurada. Além do nome em letras de metal “Ed. Pres. João Goulart” na fachada e alguns remanescentes de esquadrias do térreo e sobreloja. Comparando com o segundo registro (fig. 37), percebe-se que todos os detalhes em alumínio/metal

Figura 36 - Registro aproximado da fachada frontal do Ed. João Goulart, feito em março. Fonte: BATISTA, 2017.

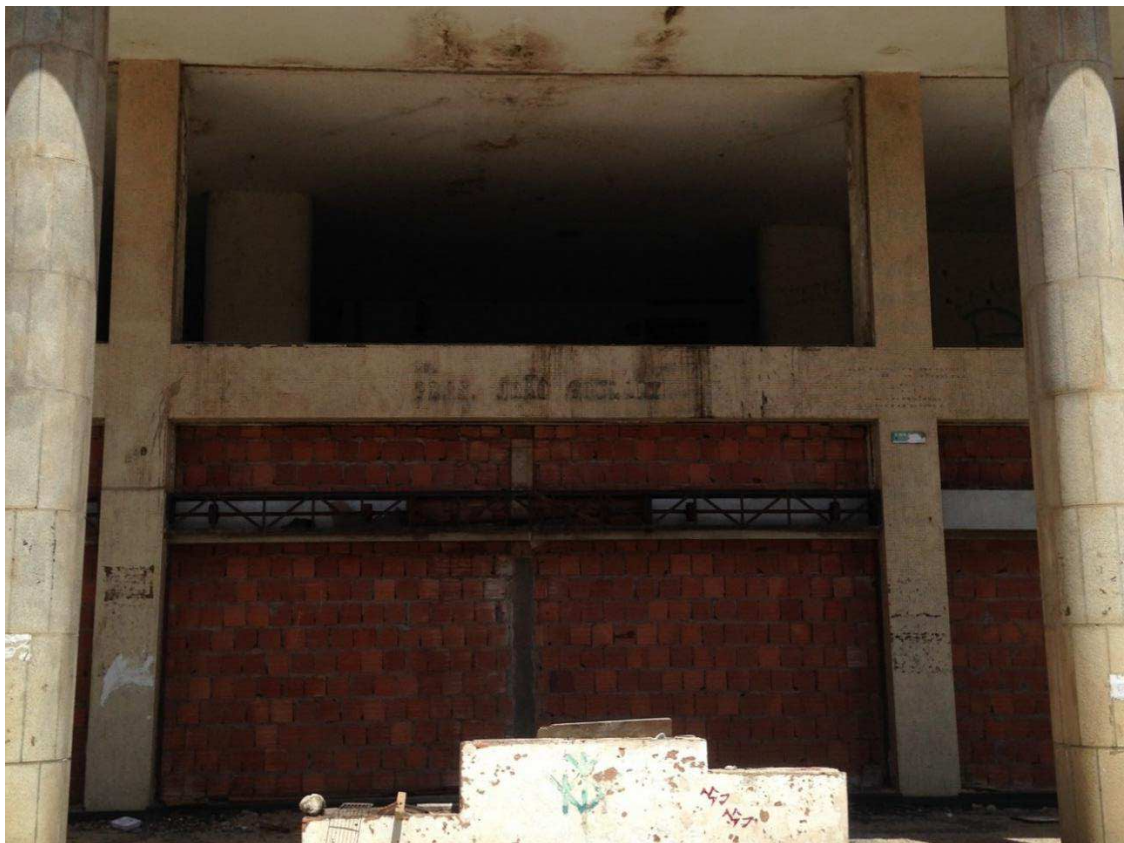
existentes foram retirados. A fachada perdeu os nomes, as esquadrias e o gradil, restando apenas os materiais em concreto, como os pilares, ou a parede de tijolos.

Figura 37 - Registro aproximado da fachada frontal do Ed. João Goulart, feito em julho. Fonte: BATISTA, 2017.

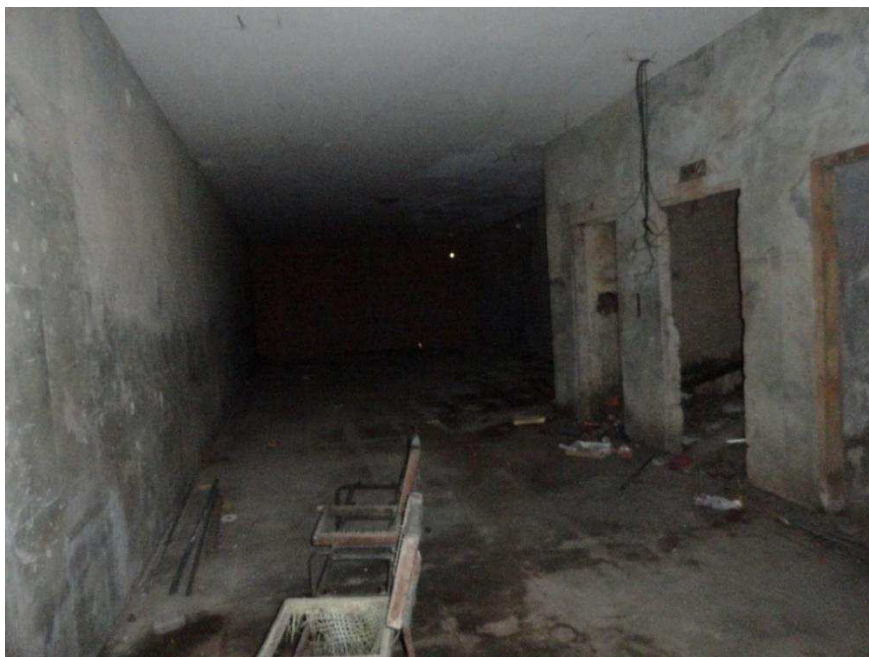
A sequência de registros feitos a seguir mostram o interior do térreo, por vários ângulos diferentes. A primeira imagem (fig. 38) retrata o lado dos acessos principais, que se separa do salão por uma parede de alvenaria (ver planta-baixa em fig. 29, pag. 49), tirada de frente para Av. Pedro II, de costas para a escada, onde os elevadores (ou o que restou deles) estão localizados à direita da imagem (fig. 38).

Neste registro é possível notar o estado de abandono em que o edifício se encontra, não sendo possível identificar o material que reveste o piso, por conta da sujeira e falta de iluminação. Ao fundo nota-se a parede de alvenaria que veda o térreo por completo, e próximo às caixas de elevadores percebe-se um possível mármore no revestimento das mesmas, além da presença de alguns cabos presos no teto, aparentemente remanescentes da instalação elétrica.

Figura 38 - Registro feito no interior do térreo do Ed. João Goulart. Fonte: BATISTA, 2017.

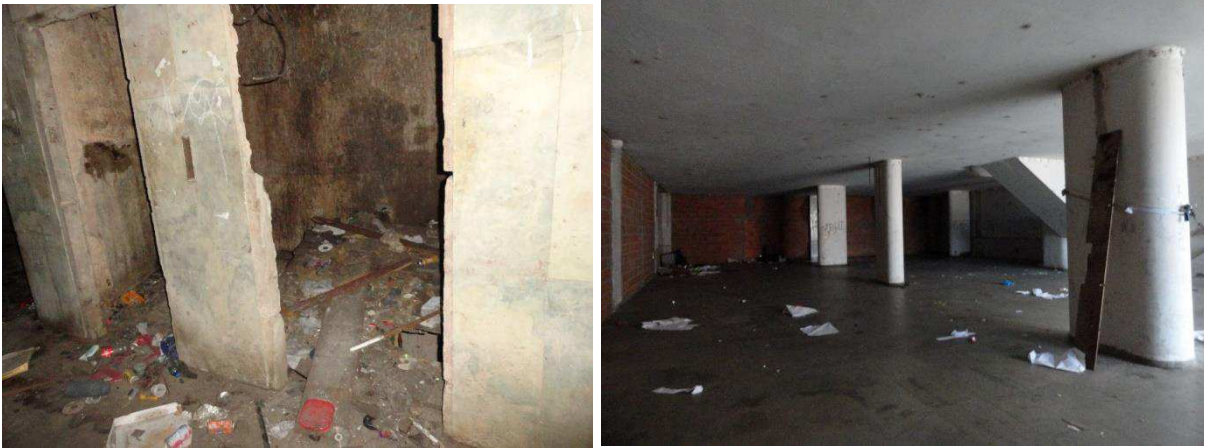
O maior acúmulo de resíduos encontra-se no interior do que restou das caixas de elevadores (fig. 39), onde a insalubridade e periculosidade do local não permitiram maior aproximação. Já a terceira foto (fig. 40) retrata o outro lado do térreo, onde encontra-se o maior salão, com seus robustos pilotis compondo o ambiente. É possível ver a continuidade da parede de tijolos ao fundo, que circunda a edificação interrompendo os possíveis fluxos de acesso. A claridade que surge pelo lado direito da foto (fig. 39) é proveniente das janelas voltadas para o vazio existente da laje técnica do primeiro subsolo. Pelo desnível do terreno, as janelas desse pavimento (térreo em relação à Av. Pedro II) permitem vista parcial de do entorno.

Figura 39- Vista interna do salão no térreo. Fonte: BATISTA, 2017.

Figura 40- Interior dos fossos de elevadores no nível térreo. Fonte: BATISTA, 2017.

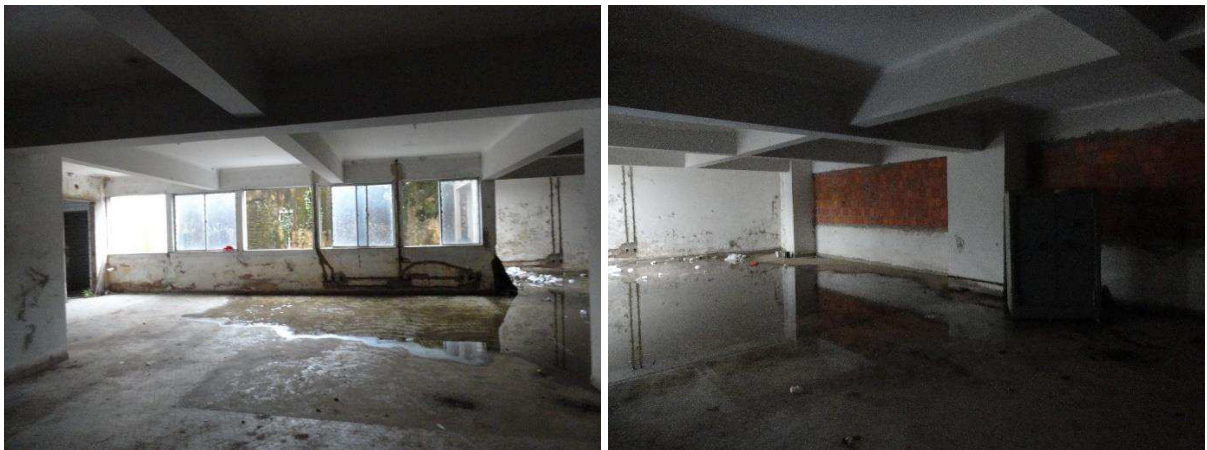
Em seguida, ao descer as escadas, chega-se ao primeiro subsolo (fig. 41), o qual possui aberturas de esquadrias tanto para o vão da sua laje técnica, quanto para a Rua da Estrela (fig. 42), onde estas encontram-se novamente vedadas por parede de tijolos. Nota-se, nesse trecho do primeiro subsolo, a presença de enormes poças d'água no meio do salão da edificação, possivelmente provenientes de água da chuva que adentra por meio das janelas abertas ao fundo. Encontrou-se alguns armários espalhados pelo salão, juntamente com resíduos sólidos e excrementos humanos em diversas partes. A imagem na página seguinte (fig, 43), mostra um trecho da parede de alvenaria, que separa o salão da caixa da escada secundária, onde identifica-se a abertura causada abruptamente. Do outro lado da parede, notam-se muitas manchas, sujidade e excrementos humanos no chão.

Figura 41 - Vista interna do primeiro subsolo, voltado para vãos de esquadrias ainda existentes. Fonte: BATISTA, 2017.

Figura 42 - Vista interna do primeiro subsolo, voltado para vãos de esquadrias vedados. Fonte: BATISTA, 2017.

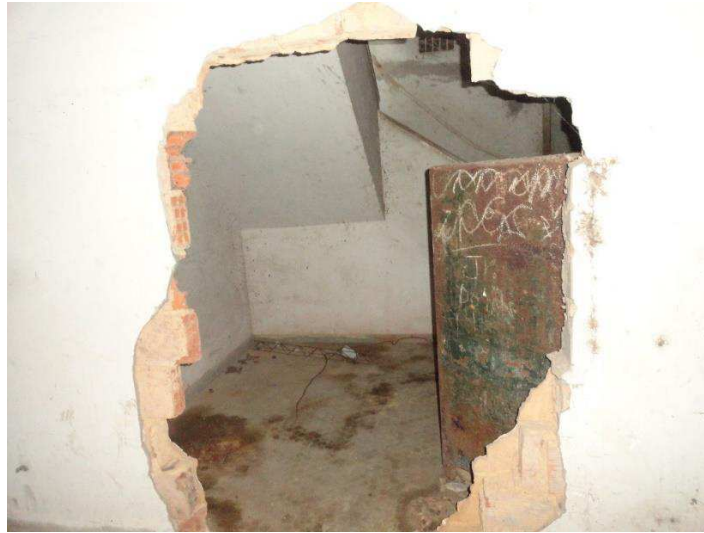
Figura 43- Registro de abertura feita em parede de alvenaria, no primeiro subsolo, atrás da caixa de escada secundária. Fonte: BATISTA, 2017.

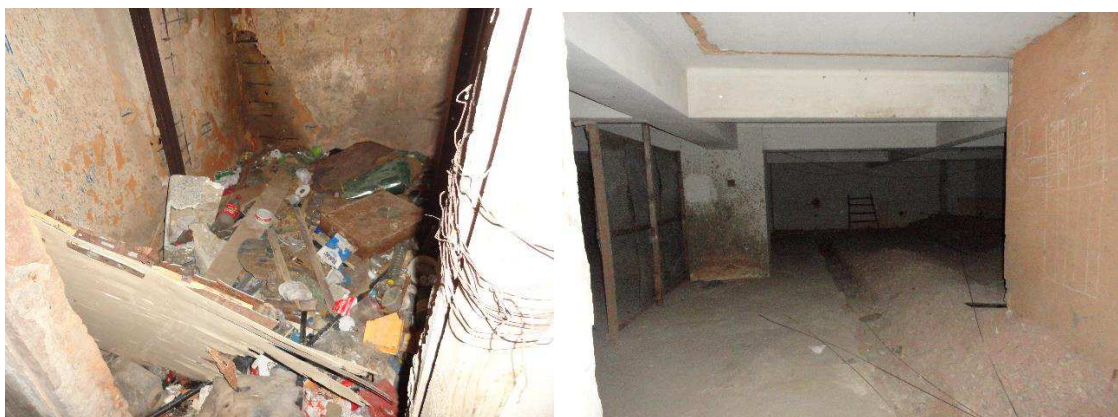
Já no último pavimento inferior, no segundo subsolo, após descer o último lance da escada principal, à primeira vista, o que se encontra é o fosso do elevador em situação alarmante (fig. 44), pela enorme quantidade de lixo, fezes, ferragens e cabos expostos; além de insetos, umidade e ácaros, que tomaram conta do local. Esse pavimento também não possui nenhum tipo de iluminação, uma vez que as únicas fontes de luz/ventilação naturais se davam por meio de esquadrias voltadas para a Rua da Estrela, as quais foram igualmente vedadas. Ainda no registro seguinte (fig. 45) é possível identificar resquícios da tentativa de algumas das reformas fracassadas, que ao invés de solucionar o problema do abandono, o fez crescer, com mais um caso de negligência, inserido em um bem imóvel desamparado.

Figura 44 - Imagem do fosso do elevador ao nível do segundo subsolo. Fonte: BATISTA, 2017.

Figura 45 – À esquerda, vista interna do segundo subsolo. Fonte: BATISTA, 2017.

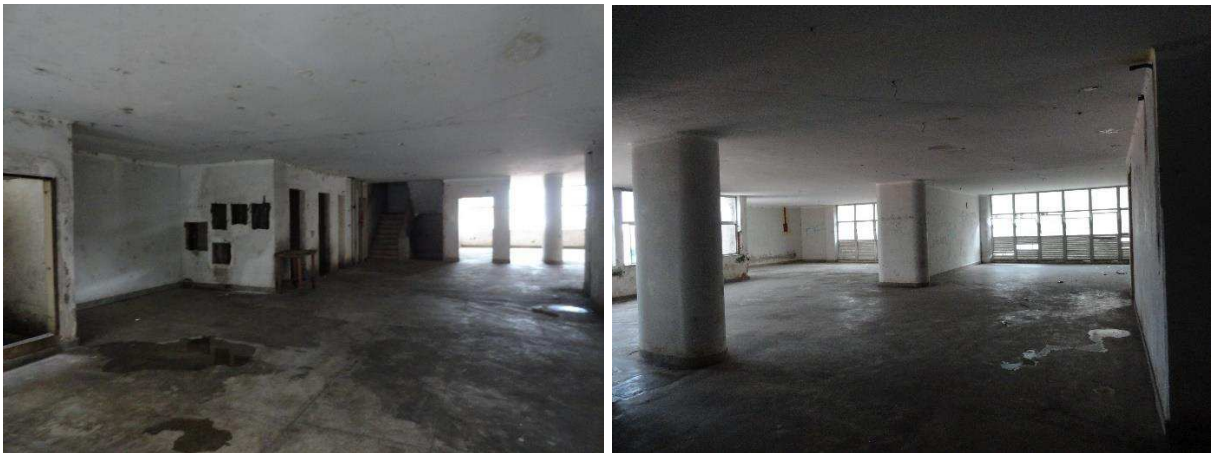
Voltando para o térreo, podemos subir pela escada principal até o próximo nível: a sobreloja (fig. 46). Do pavimento sobreloja pelo qual adentramos o edifício, a partir de escada de apoio posicionada na fachada até o vão de janela sem esquadria, a sobreloja caracteriza-se por sua configuração de planta livre e janelas em fita, possibilitando amplitude e boa iluminação natural do ambiente. O amplo salão (fig. 47), marcado por largos pilotis, possui aparente bom estado de conservação em comparação com os demais ambientes, ainda que se apresente algumas manchas de umidade e sujeira, é o pavimento que menos acumula resíduos sólidos em seu interior.

Figura 46 - Vista interna da sobreloja, voltada para acesso principal. Fonte: BATISTA, 2017.

Figura 47 - Vista do amplo salão iluminado que caracteriza a sobreloja. Fonte: BATISTA, 2017

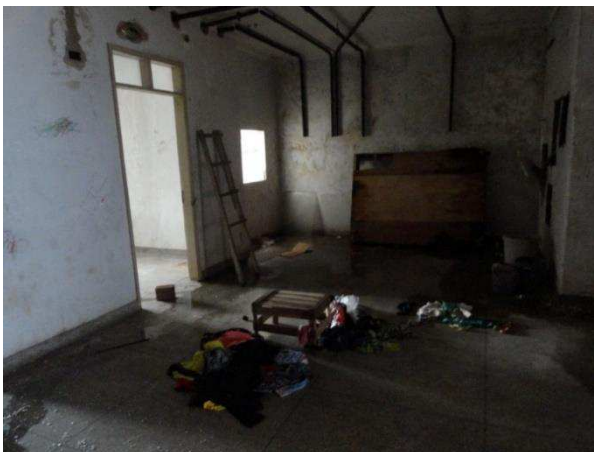
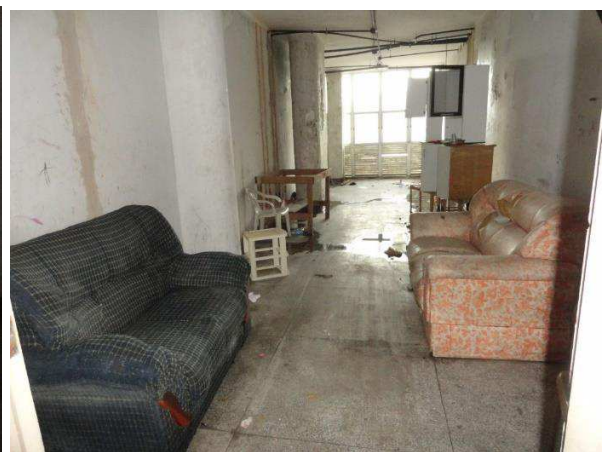
Ao continuar a subida pela escada principal, chega-se ao segundo pavimento, do qual sua configuração de planta se repete no terceiro pavimento (ver planta-baixa, fig. 31, p.60). Onde, em visita técnica realizada em março de 2017, foi possível observar este como sendo o principal pavimento utilizado pelos ocupantes com a função de moradia, a observar pela quantidade de pertences pessoais dispostos em salas e corredores (fig. 50). Foram encontrados diversos móveis como cadeiras, sofás, cama, guarda-roupa e armários além de roupas, sapatos, perucas, bolsas e utensílios domésticos, em algumas das 13 salas contidas nesse pavimento (fig. 51).

Figura 51 - À esquerda: vista do corredor principal do segundo pavimento. Fonte: BATISTA, 2017.

Figura 52 - À Direita: vista interna de uma das salas do segundo pavimento. Fonte: BATISTA, 2017.

Além de tudo, foi identificado uma grande quantidade de lixo em um dos cômodos (fig. 52) que chega a ser tão assustadora quanto as infiltrações que alagaram algumas

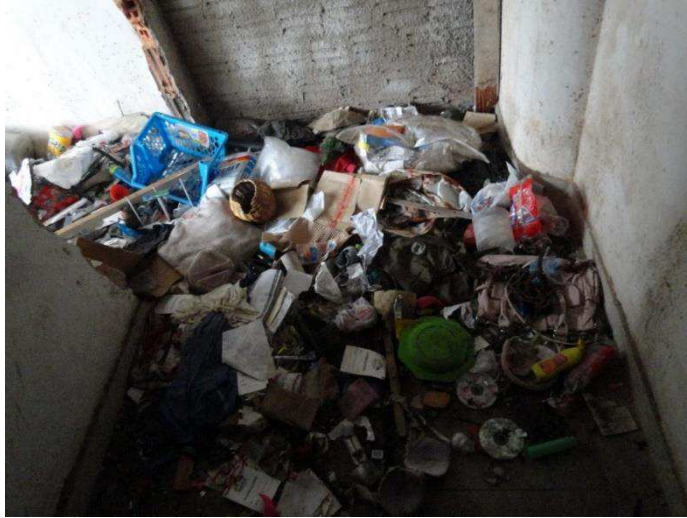
Figura 53 – Grande acúmulo de lixo encontrado em um dos compartimentos do segundo pavimento. Fonte: BATISTA, 2017.

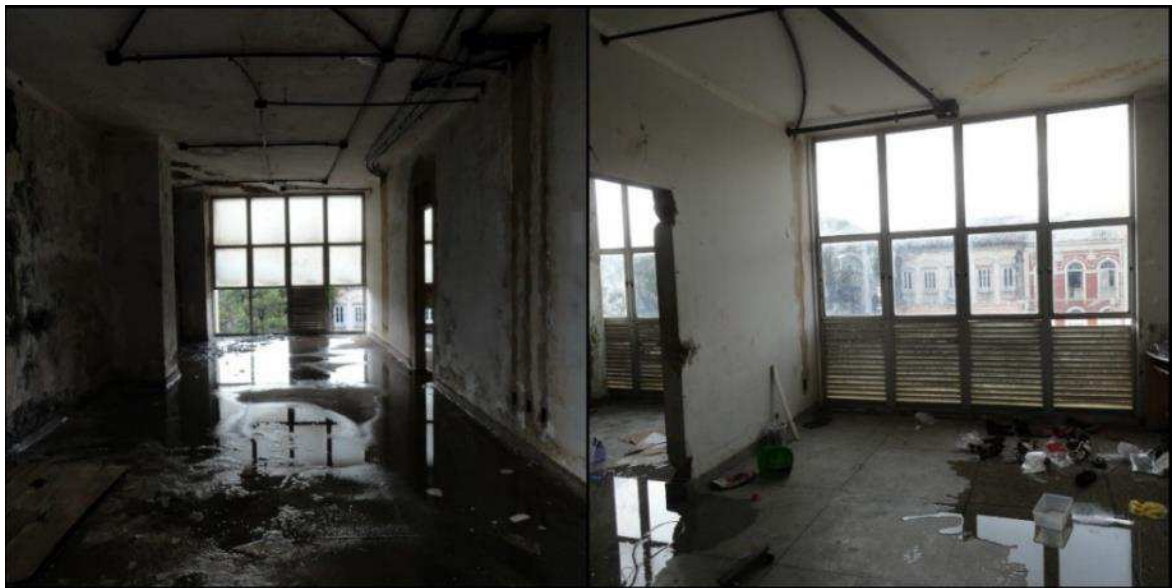
salas, que somadas ao tempo de abandono, causam um maior desgaste dos materiais construtivos, como é possível observar nesta sequência de registros feitas em três salas diferentes do segundo pavimento (fig. 53).

Figura 54 - Sequência de registros, de outras duas salas distintas do segundo pavimento. Fonte: BATISTA (2017).

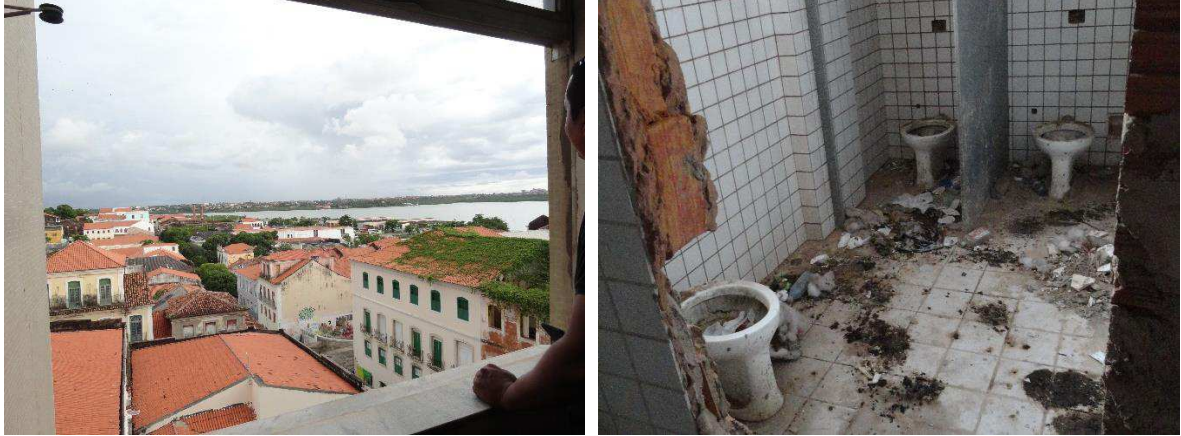
respiração para registrar a situação precária de um dos sanitários internamente, com bastante resíduos e fezes por todos os lados. É possível identificar vão de porta também danificado, com alguns trechos da alvenaria à mostra. (fig. 55).

Figura 56 - Vista interna de um dos sanitários do terceiro pavimento. Fonte: BATISTA, 2017.

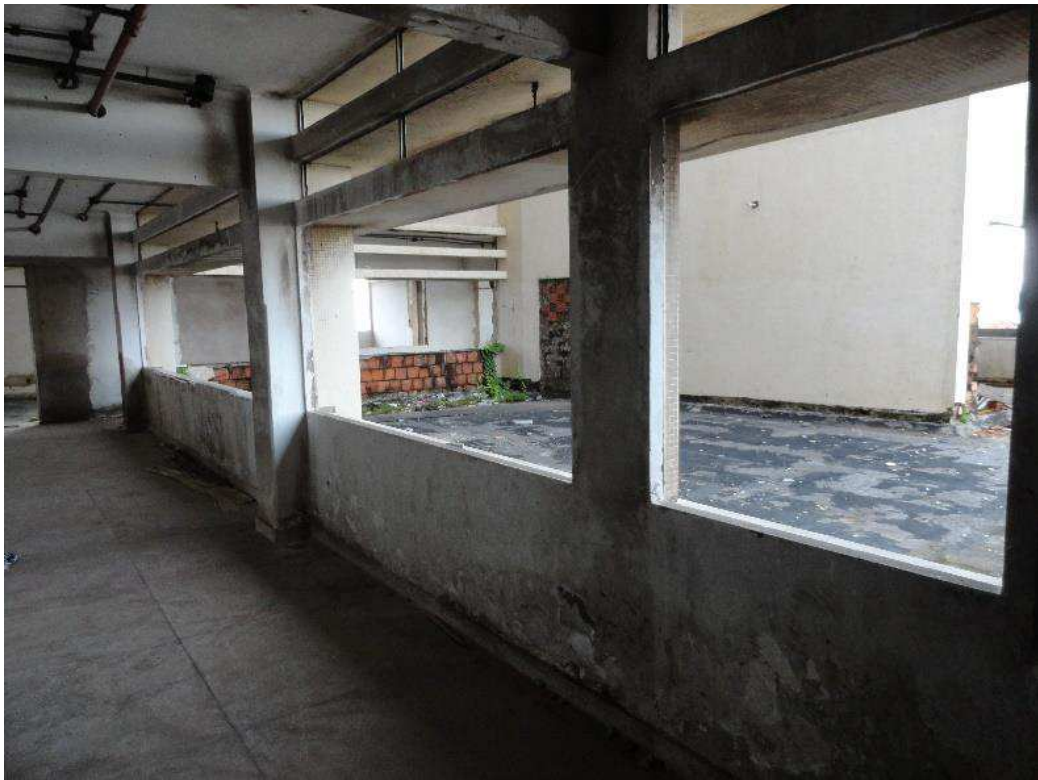
Já o quarto pavimento encontra-se em uma transição volumétrica, entre a caixa de concreto armado que se inicia no térreo (sob pilotis) e a torre vertical, onde encontram-se os demais pavimentos superiores, por esse motivo ele possui a mesma configuração de planta do quinto ao décimo, com acréscimo da área livre oriunda da cobertura do pavimento inferior. Originalmente, no projeto, não há passagem para o uso desse espaço³⁴, havendo apenas grandes vãos de janelas para iluminação e ventilação do corredor (fig. 58). Porém, os indivíduos que o ocupavam fizeram enormes vãos irregulares como forma de possibilitar o acesso e utilização desse terraço (fig. 56). Em registro feito de uma das salas internas do quarto pavimento, nota-se a presença de outra grande poça d'água, próxima à pilares estruturais aparentemente bastante fragilizados pela umidade e exposição de seus materiais construtivos (fig. 57).

Figura 59 - Vista interna do corredor do quarto pavimento. Fonte: BATISTA, 2017.

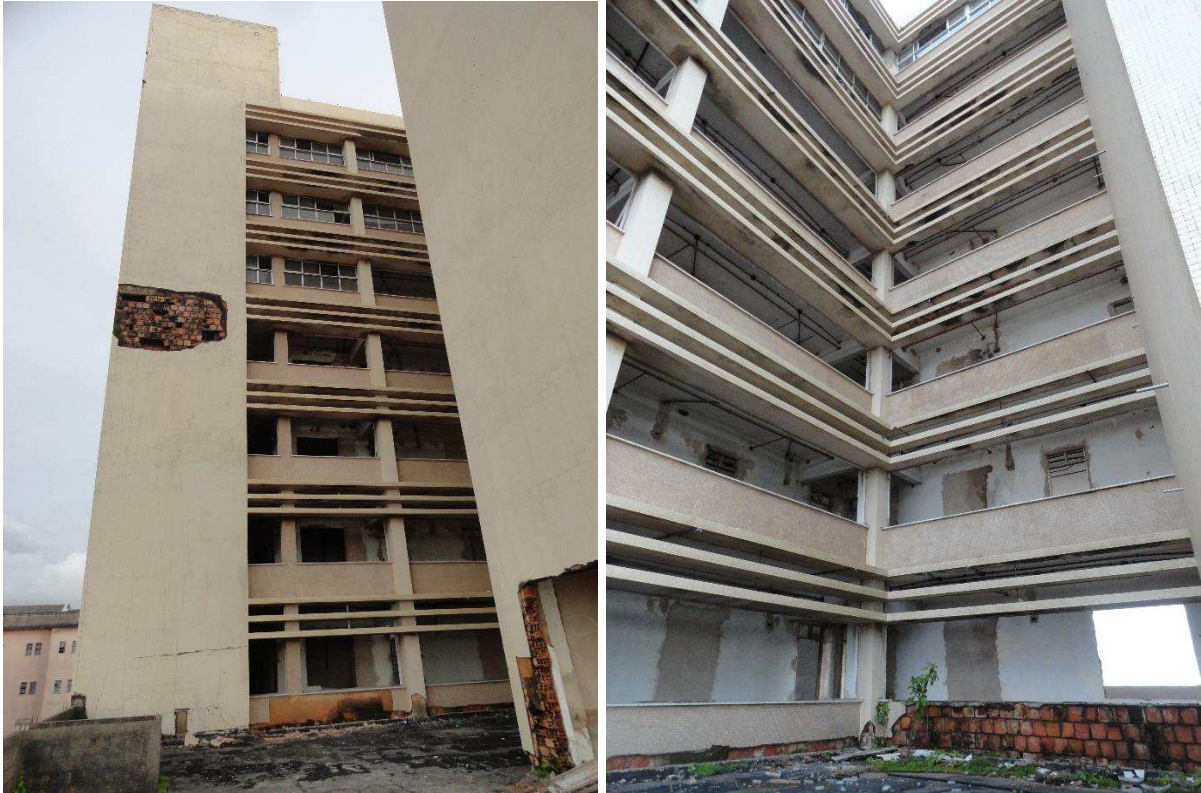
Figura 60 – À esquerda - Vista frontal da torre do Ed. João Goulart. Fonte: BATISTA, 2017.
 Figura 61 – À direita - Vista inferior da torre do edifício. Fonte: BATISTA, 2017.

A torre do Ed. João Goulart é constituída de dois blocos, um ainda mais elevado, onde encontram-se a bateria de acesso principal, composta pelos três elevadores, escada e sanitários entre patamares, e o outro bloco, em formato de “L”, onde estão localizadas as salas e corredores, sustentados por pilares que vão até o segundo subsolo da edificação. As vedações do prédio são em alvenaria de tijolos, revestidos por pastilhas em tom bege, sendo os pilares, lajes e *brise-soleil em concreto*. Nas imagens anteriores, nota-se que a caixa de acessos e sanitários da torre possui um trecho onde houve a perda total do revestimento da parede (fig. 60), estando a alvenaria exposta às intempéries, podendo causar danos estruturais à edificação. Nota-se também nessa imagem a perda significativa das esquadrias que vedavam os corredores do edifício, já que há poucas remanescentes nos três últimos pavimentos da edificação, apresentando os corredores abertos, também expostos ao sol e à chuva. Além da deterioração dos corredores internos, sem esquadrias, que tiveram novos vãos abertos e outros fechados pelas pessoas que utilizavam a edificação (fig. 61). Importante destacar, contudo, que a funcionalidade dos *brise-soleils* vai além de controlar a incidência de luz nos ambientes internos, uma vez que esse elemento, por

ser vazado, é utilizado também como controle de entrada da ventilação, evitando que entre água em caso de chuva.

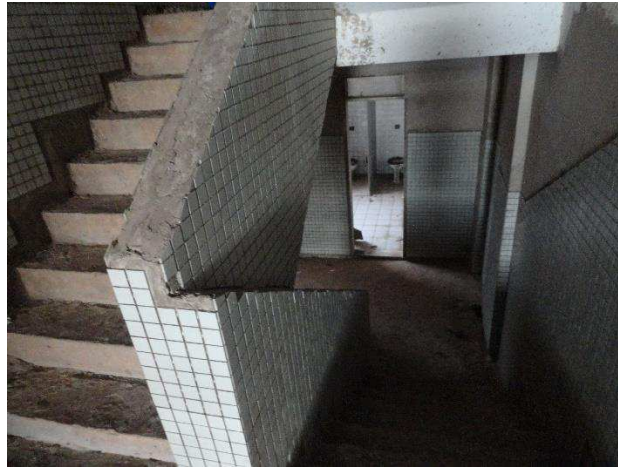
Entre o quinto e o décimo pavimentos, a visita teve que ser acelerada, devido ao tempo de permanência no edifício, que não poderia ultrapassar o pôr-do-sol, por motivos de segurança. Uma vez que a configuração de planta-baixa se repete a partir de então, observei apenas o estado de conservação de modo geral dos pavimentos superiores, registrando as partes mais importantes. Assim, registrei a partir da escada principal o patamar que permite o acesso aos sanitários (fig. 64) (que podem ser observados em plantas apresentadas anteriormente³⁵). Na primeira imagem é possível observar o estado de conservação da caixa de escada principal, revestida por pastilhas, tendo o piso, o espelho, o rodapé e o corrimão subtraídos. Adentrando o sanitário (fig. 65), verifica-se que a maioria das louças foram igualmente subtraídas (pias e sanitário), enquanto que os existentes encontram-se em alto grau de sujeidade.

Figura 64- Vista interna da escada, em trecho entre quinto e décimo pavimento. Fonte: BATISTA, 2017.

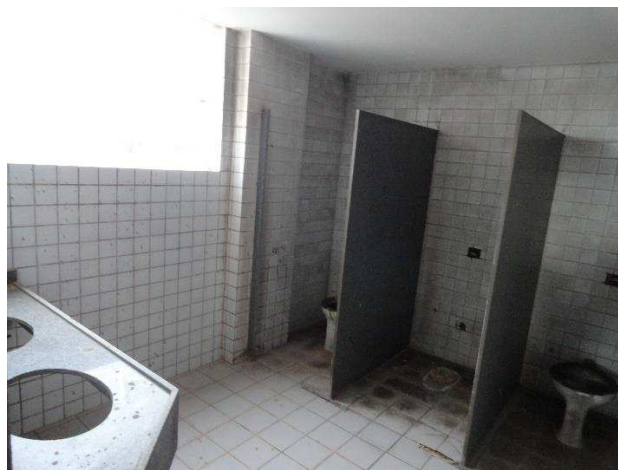
Figura 65 - Vista interna de um dos sanitários, em trecho entre quinto e décimo pavimento. Fonte: BATISTA, 2017.

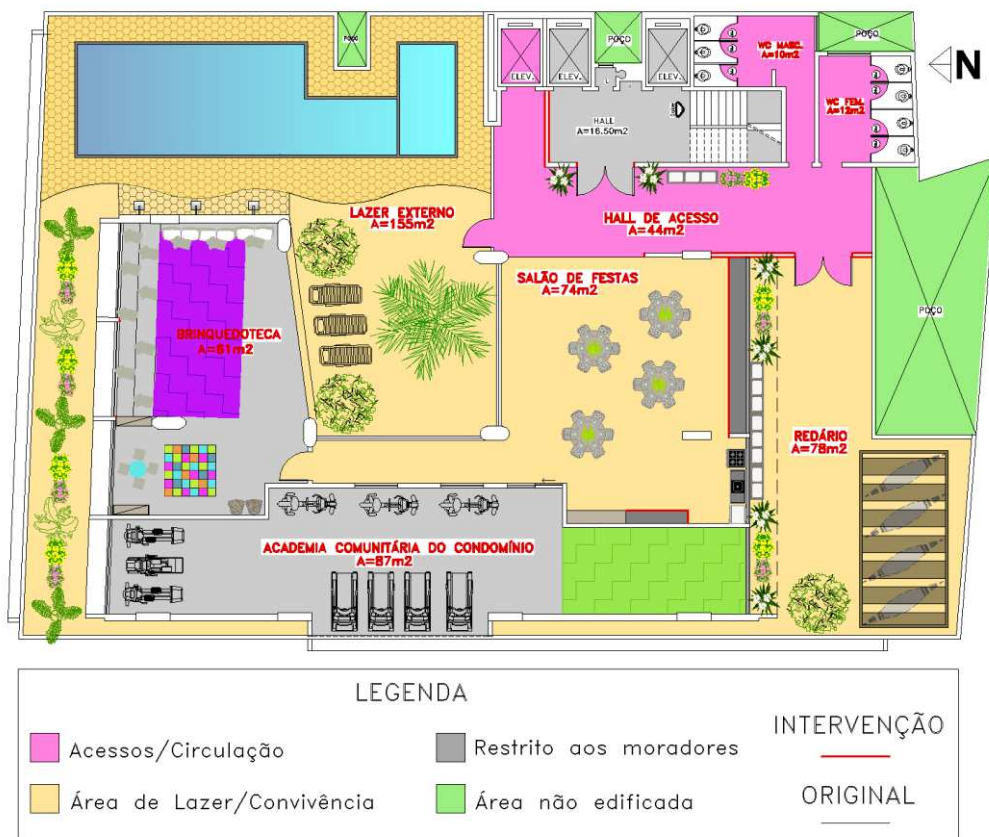
Figura 87 - Projeto de Intervenção no quarto pavimento. Fonte: Planta baixa fornecida pela 3ª Superintendência Regional do IPHAN/MA, adaptado pela autora.
