**UNIVERSIDADE ESTADUAL DO MARANHÃO
CENTRO DE CIÊNCIAS TECNOLÓGICAS
CURSO DE ARQUITETURA E URBANISMO**

**CRECHE PARA ATENDER AOS MORADORES DO
CENTRO HISTÓRICO DE SÃO LUÍS**

Trabalho final de graduação apresentado ao Curso de Arquitetura e Urbanismo da Universidade Estadual do Maranhão como parte dos requisitos para obtenção do título de Arquiteto e Urbanista.

Este trabalho tem como objetivo geral a elaboração de um anteprojeto de reabilitação do sobrado nº. 559, localizado na Rua da Estrela, Praia Grande, para que funcione uma creche para atender aos moradores do Centro Histórico de São Luís, descrevendo suas particularidades e características, inserindo-as no contexto geral da construção existente. Atualmente o prédio se encontra em acelerado processo de degradação, sendo de suma importância a recuperação do mesmo. O estudo teve como base a história do prédio, suas características construtivas e arquitetônicas, para que, com a adaptação, não sejam agredidas nenhuma de suas singularidades, harmonizando o prédio com as necessidades principais da creche. Priorizou-se a criação de uma creche devido à carência da mesma na região central de São Luís, dificultando assim a vida de mães

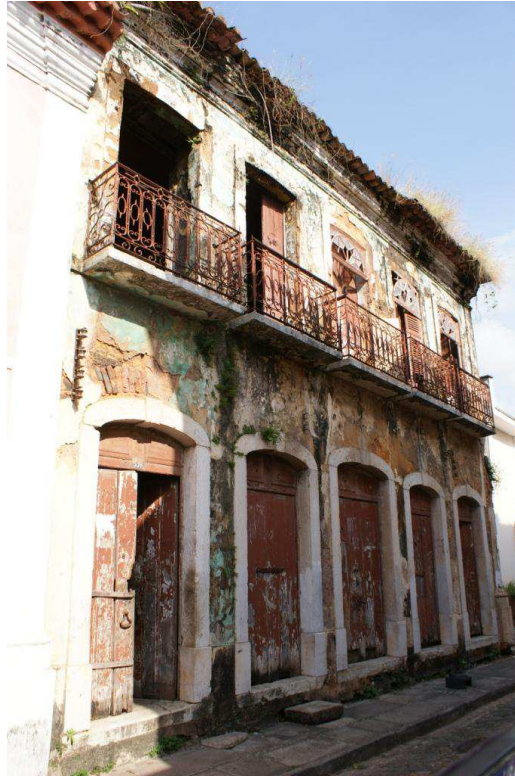
Fachada – foto 01

De acordo com dados do Instituto do Patrimônio Histórico e Artístico Nacional (IPHAN), o sobrado urbano está situado à Rua da Estrela (Rua Cândido Mendes) nº. 559 (antiga Rua da Estrela nº. 55) do Centro Histórico de São Luís e é parte integrante do Conjunto Arquitetônico e Paisagístico da Cidade de São Luís, tombado pelo Governo Federal desde 1974, através do Processo nº. 454-T-57, inscrito no Livro do Tombo Arqueológico, Etnográfico e Paisagístico sob o nº. 64 e, sob o nº. 513 no Livro de Tombo das Belas Artes, conforme determina o Decreto – Lei Federal nº. 25, de 30 de novembro de 1937. Também faz parte do Conjunto Histórico, Arquitetônico e Paisagístico do Centro Urbano de São Luís, tombado pelo Governo do Estado do Maranhão através do Decreto Estadual nº 10.089 desde 1986, sendo, inclusive, esta área inscrita como Patrimônio Mundial pela UNESCO desde 1997. O presente imóvel tem sido objeto de inspeção técnica pela 3ª SR/IPHAN desde 1995 (conforme informação técnica do próprio IPHAN de nº 32/95-DT/3ªSR/IPHAN). Durante a inspeção técnica realizada no dia 26/08/05, foi observado que as características arquitetônicas do sobrado descritas na informação técnica nº 032-DT/3ªSR/IPHAN permanece idêntica à de hoje, porém, o estado de conservação vem se agravando pela falta de manutenção e uso, bem como pela própria degradação natural dos materiais construtivos.

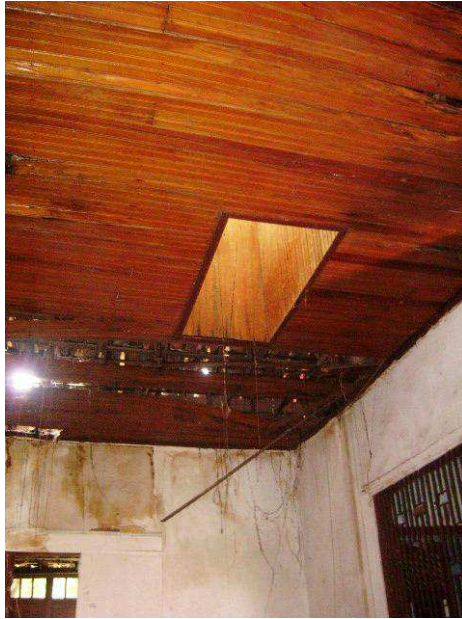
Com exceção do piso do último quarto e do banheiro, que são de laje, todo o pavimento superior apresenta piso original em tábua escura corrida com largura e comprimento variados. O forro do pavimento superior foi alterado do tipo saia e camisa para tipo “bit” envernizado e do pavimento térreo em sua maioria é do tipo “bit”. O hall da escada principal possui forro com clarabóia fechada por telha plástica translúcida.

Ambiente 18 – foto 26

Ambiente 18 – foto 27

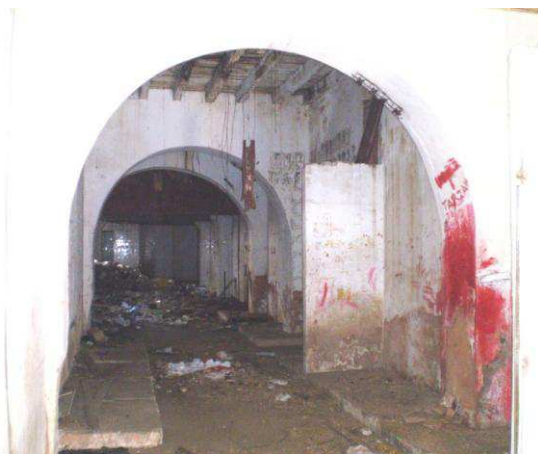
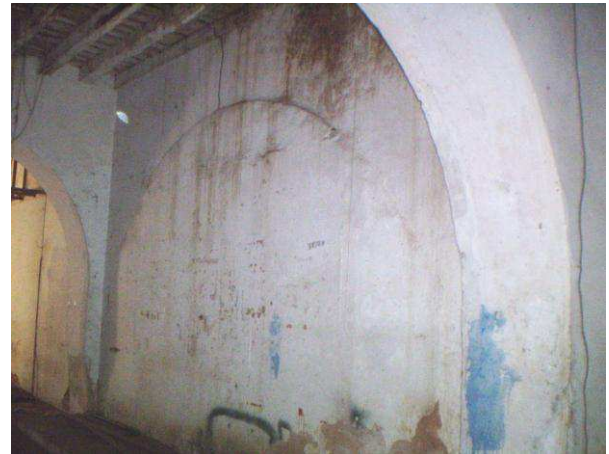
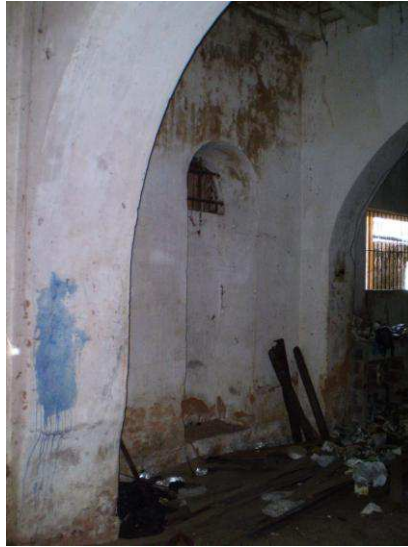
Fazendo uma rápida sondagem no prédio, verificou-se, no pavimento térreo, que vários vãos de portas e arcos foram fechados com alvenaria, bem como da área após a escada que dá acesso ao pátio interno, possivelmente pela questão do uso, limitando suas áreas. Também foram levantadas duas meias-paredes, uma no ambiente 10 e outra no ambiente 11, além de uma espécie de calçada, em quase todo o vão principal direito.

Ambiente 10 – foto 16

Ambiente 11 – foto 17

Ambiente 12 – foto 18

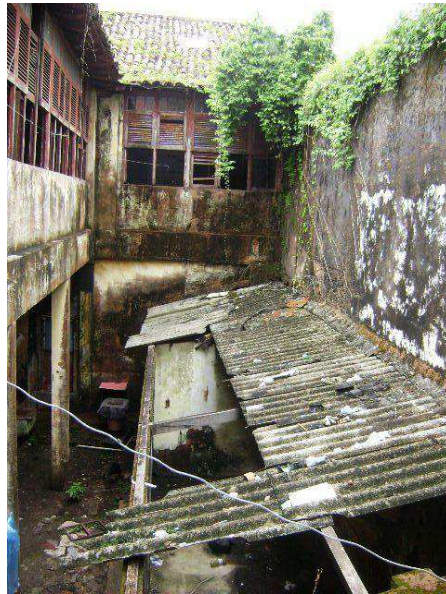
Ambiente 07 – foto 12

No pátio interno tem-se uma construção totalmente independente do corpo principal e secundário do prédio, com uma água e cobertura em fibrocimento.

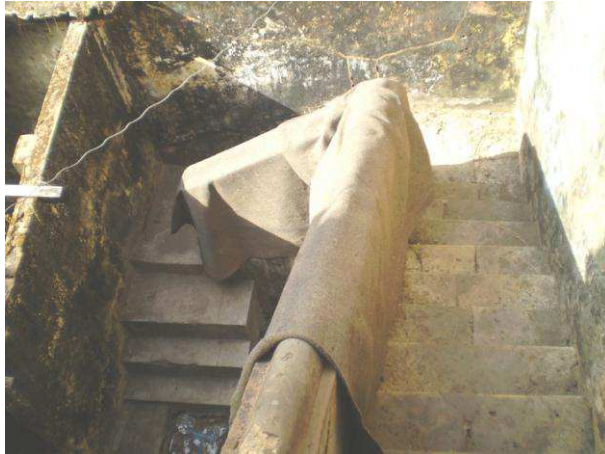
Ambiente 07 – foto 14

A escada externa, de acesso ao pátio, sofreu uma modificação em seu percurso original, que era em “L” e passou a ser em “U”, conforme mostrado a seguir:

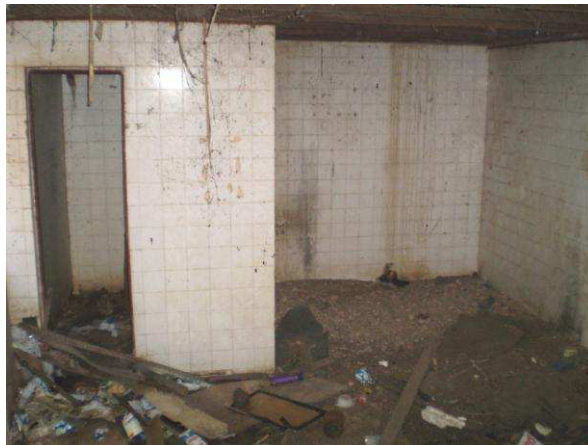
Ambiente 14 – foto 20

Ainda no térreo, ao final do corpo principal, foi construído um banheiro, a fim de ser usado, possivelmente, pelos funcionários da gráfica.

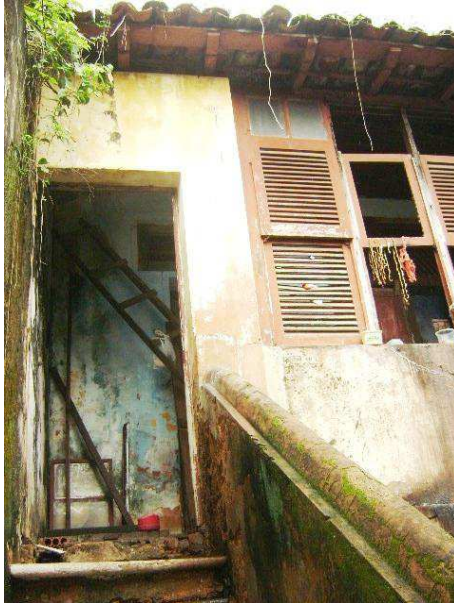
No segundo pavimento, verificou-se que o piso do último quarto é de laje, e nesse mesmo quarto foi criado um anexo para dar lugar ao banheiro, sendo criada uma porta de uma folha, além de um basculante, acima, locados próximo à escada externa.

Ambiente 07 – foto 13

Ambiente 21

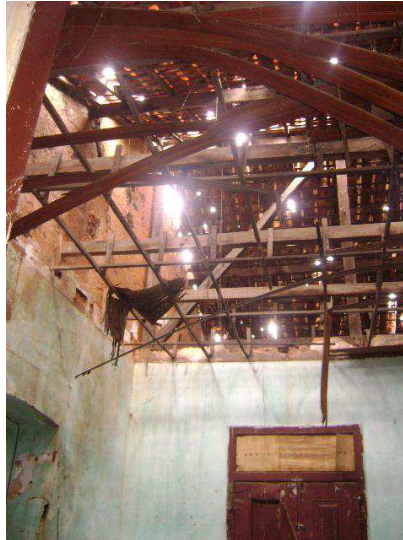
Ambiente 23 – foto 46

- A COBERTURA – elemento essencial de proteção de uma edificação histórica estava em avançado estado de degradação, com trechos apresentando problemas de goteiras (decorrentes da presença de vegetação e telhas quebradas); estrutura em madeira deteriorada (apodrecida e atacada por insetos xilófagos), tendo passado recentemente por uma intervenção de reparo.

- Dedetização e limpeza geral com remoção de entulho, materiais inservíveis e erradicação de vegetação.
- Revisar toda a cobertura, substituindo madeirame comprometido, telhas quebradas, revisando calhas e recuperando beirais, cimalhas e cunhais;
- Recuperar reboco externo após solucionar problemas de infiltrações de águas pluviais;

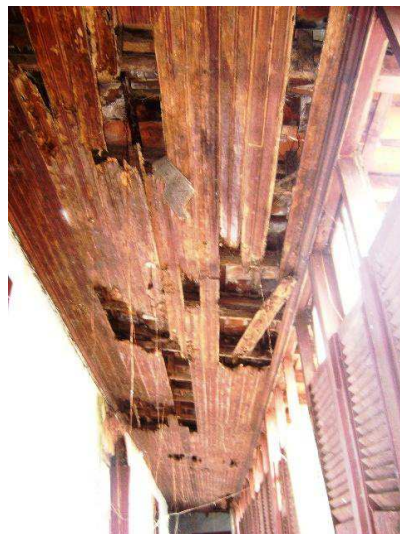
Ambiente 21 – foto 42 (alto)

- OS FORROS – em madeira, estão bastante apodrecidos e atacados por insetos xilófagos. Todos os forros de madeira tipo “bit” estão em péssimo estado, com vários trechos desabando;

- Remoção de todo forro comprometido e colocação de novos, observando o modelo dos antigos;
- Recuperar e substituir esquadrias externas deterioradas, de forma que as mesmas cumpram sua função plena, evitando a penetração de águas pluviais no interior do imóvel;

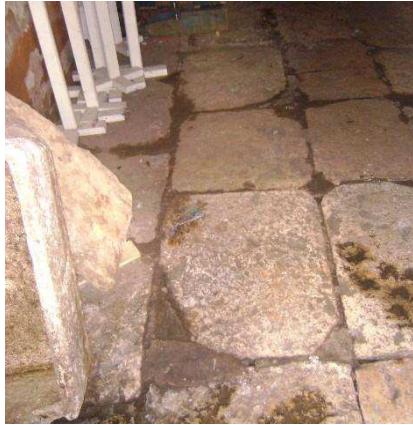
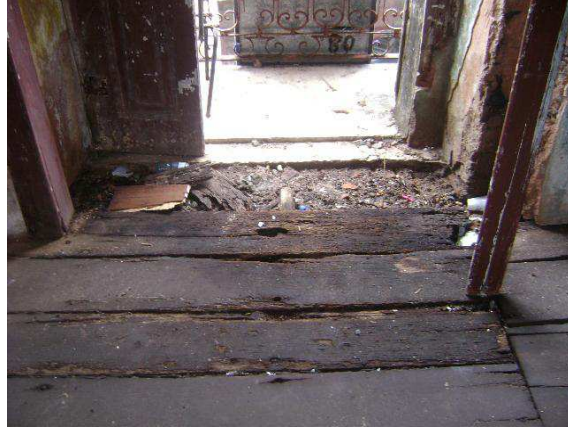
- O PISO – em lioz (cantaria) e em pedra tipo “cabeça de negro” estão bastante sujos e o de madeira está necessitando de reparos com substituição de algumas tábuas. O piso da varanda no corpo principal e o correr do corpo secundário do sobrado estão apresentando frestas entre as tábuas e os trechos

junto às soleiras dos vãos voltados para a Rua da Estrela estão apodrecidos devido à penetração de águas pluviais;

Ambiente 01 – foto 02

Ambiente 17 – soleira da janela central

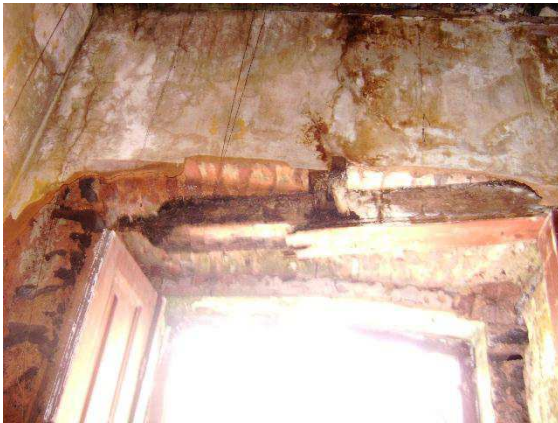
- AS PAREDES – estão com alguns trechos trincados, bastante úmidos, em especial as paredes externas voltadas para a fachada principal e a parede lateral esquerda. O reboco está com vários trechos desagregando e desabando;

Ambiente 22 – foto 44 (detalhe da janela)

Ambiente 22 – foto 44

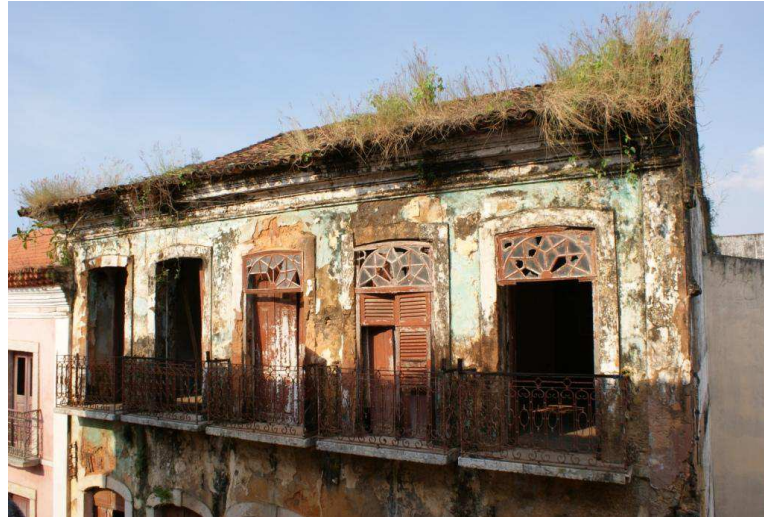
Fachada – foto 04

- AS ESQUADRIAS – em madeira, pintadas na cor vermelha colorado (marrom avermelhado), estão com vários trechos danificados, apodrecidos, atacados por insetos xilófagos, com peças deslocadas (bandeiras das janelas rasgadas) e inexistentes, vidros quebrados e ferragens oxidadas sem o pleno funcionamento;

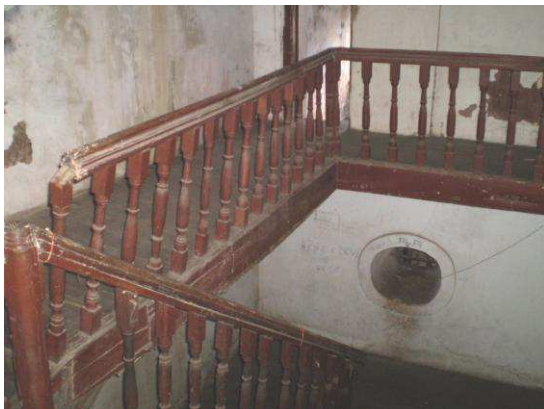
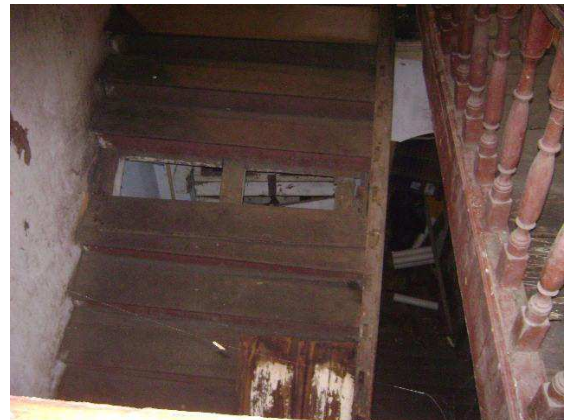
- A ESCADA INTERNA – toda em madeira, pintada na mesma cor das esquadrias e com guarda-corpo com detalhes arredondados, possui trechos apodrecidos e faltando alguns degraus;

Ambiente 18 – foto 28

Ambiente 18 – foto 30

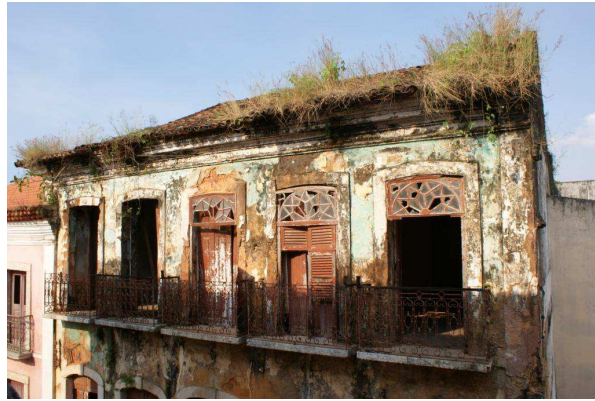
Fachada – foto 04

- A FACHADA – apresenta vários trechos com ausência de reboco, provocados pelo excesso de infiltração; as esquadrias, principalmente do pavimento superior, encontram-se bastante deterioradas, com ausência de algumas delas; as bandeiras das janelas estão comprometidas, com duas delas ausentes e vários vidros quebrados; presença de vegetação no telhado; falta boa parte do reboco do cunhal direito; os gradis de ferro dos balcões possuem trechos enferrujados e quebrados, bem como o apoio de madeira de alguns deles; as ombreiras, vergas e

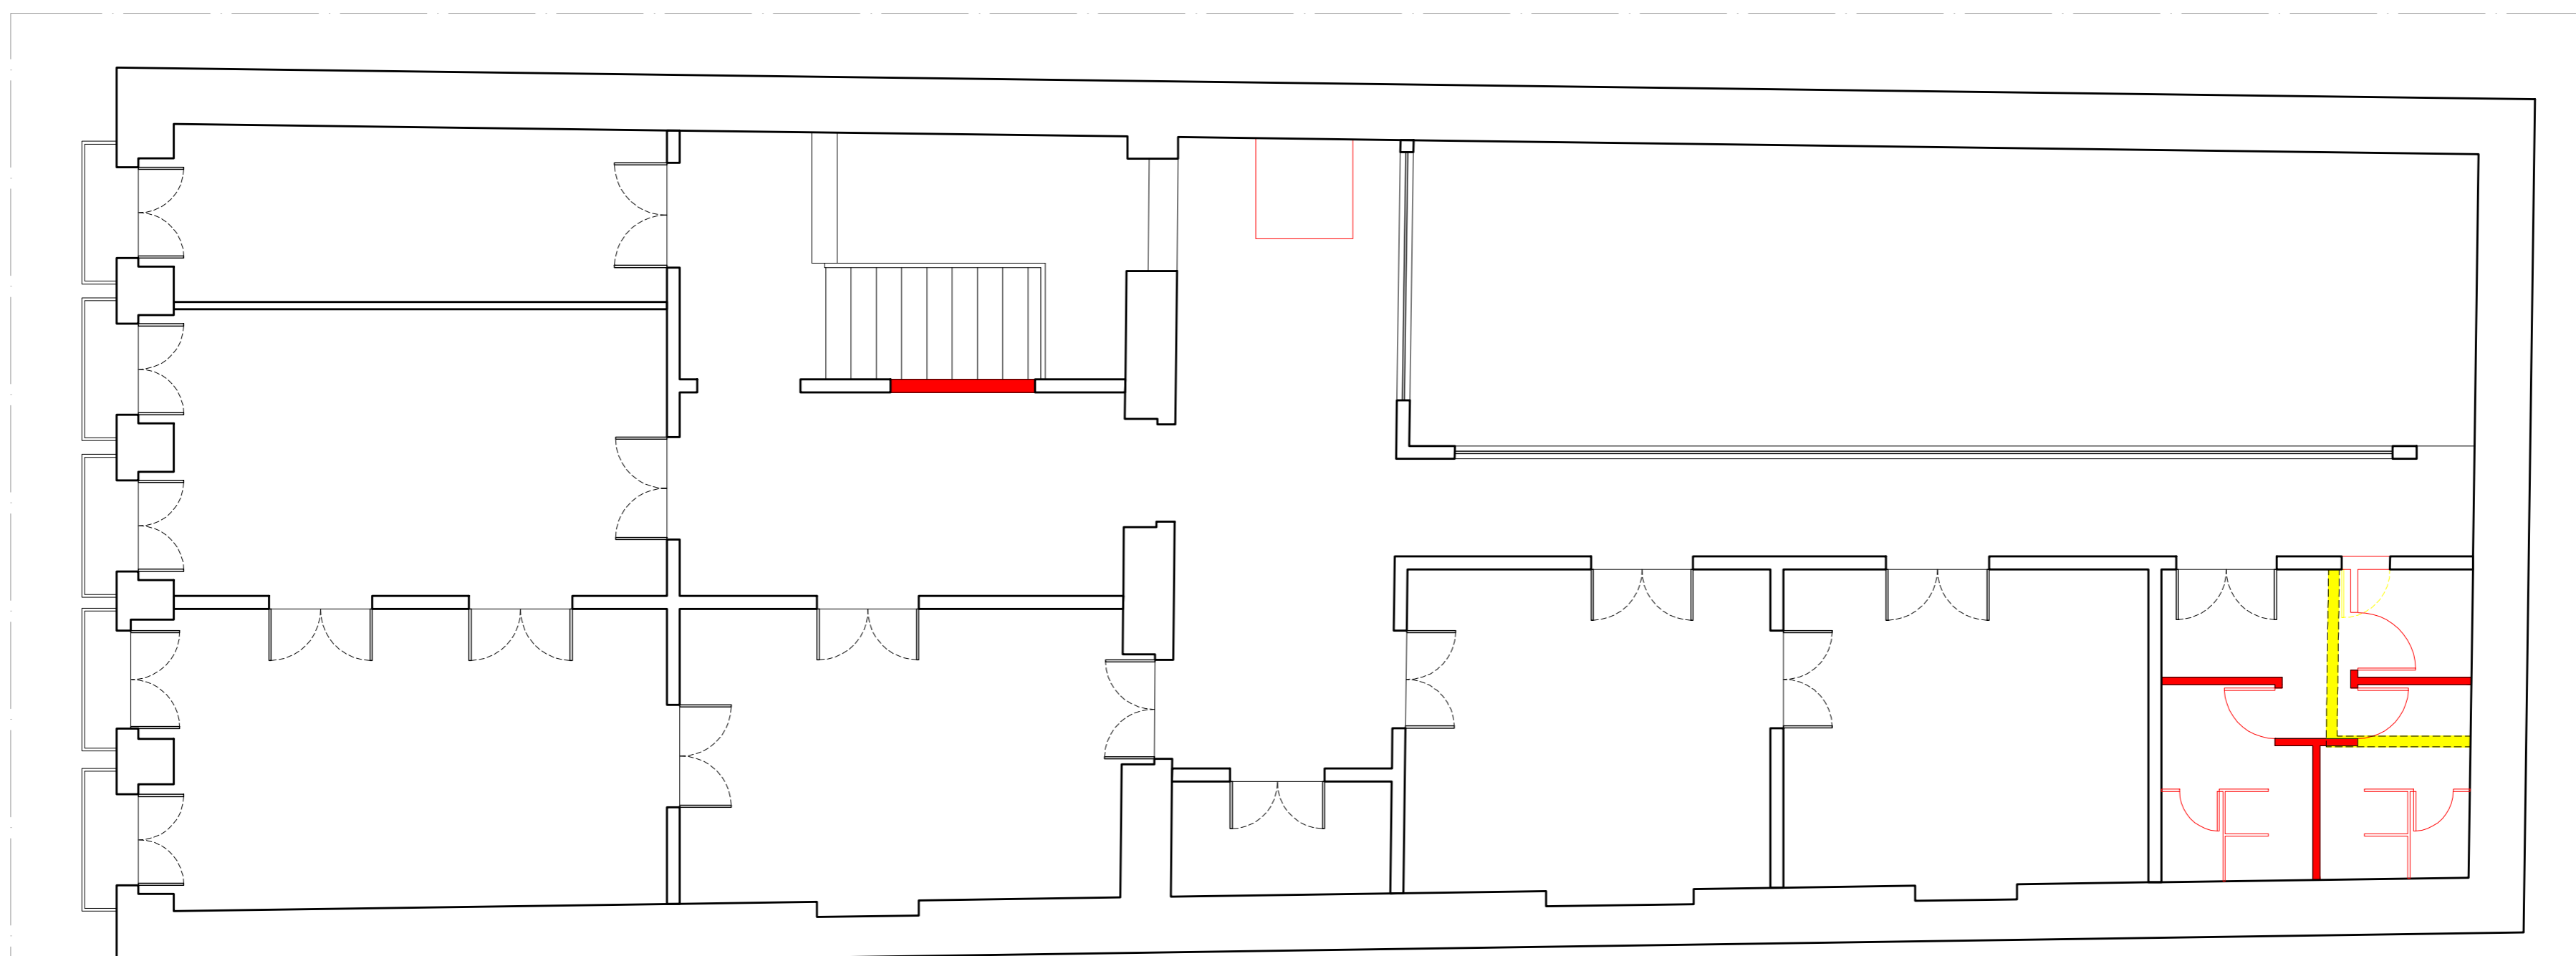
06 PLANTA BAIXA SUPERIOR DE CONVENÇÃO (CONSERVAR, DEMOLIR, CONSTRUIR)
 ESCALA: 1:75
