UNIVERSIDADE ESTADUAL DO MARANHÃO
CENTRO DE CIÊNCIAS TECNOLÓGICAS
CURSO DE ENGENHARIA CIVIL

PATOLOGIA EM REVESTIMENTO DE FACHADA

Trabalho de Conclusão de Curso apresentado ao Curso de Engenharia Civil da Universidade Estadual do Maranhão como requisito parcial para a obtenção do título de Bacharel em Engenharia Civil.

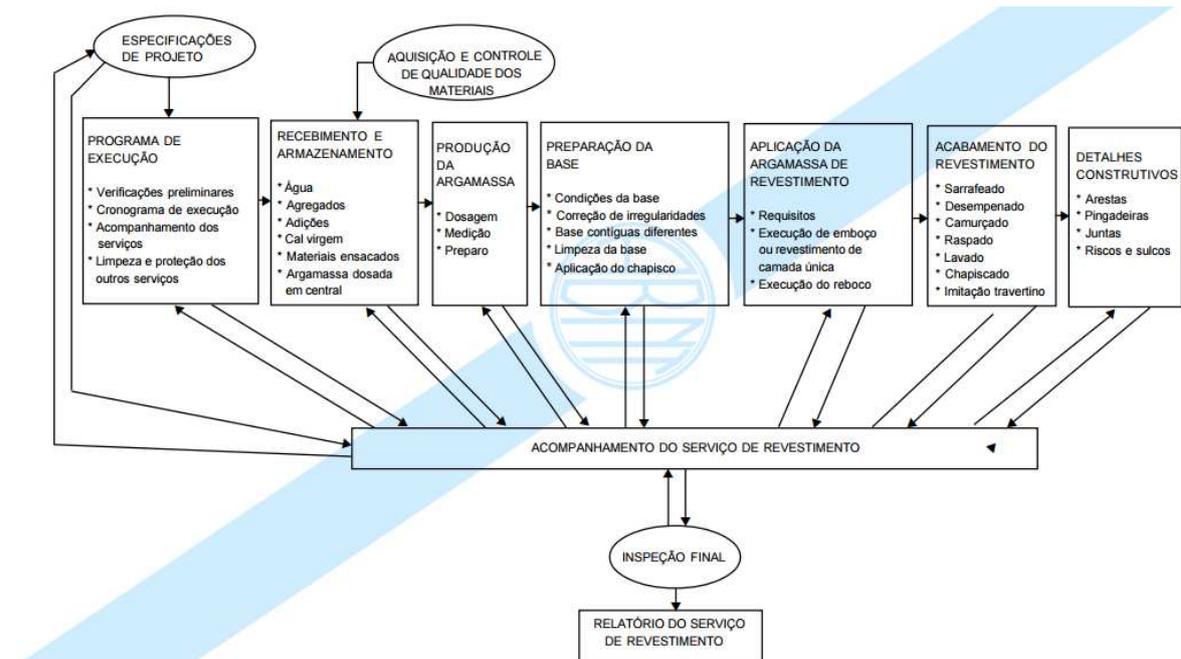
A NBR 7200 (ABNT, 1998) - Execução de revestimento de paredes e tetos de argamassa inorgânica – Procedimento. Esta fixa os procedimentos de execução dos revestimentos para evitar irregularidades após a execução. A norma envolve todos os passos desse assunto, desde o projeto de revestimento até o acompanhamento da execução. Abaixo, temos um fluxograma do esquema de acompanhamento do serviço de revestimento.

Figura 1: Diagrama de acompanhamento do serviço de revestimento

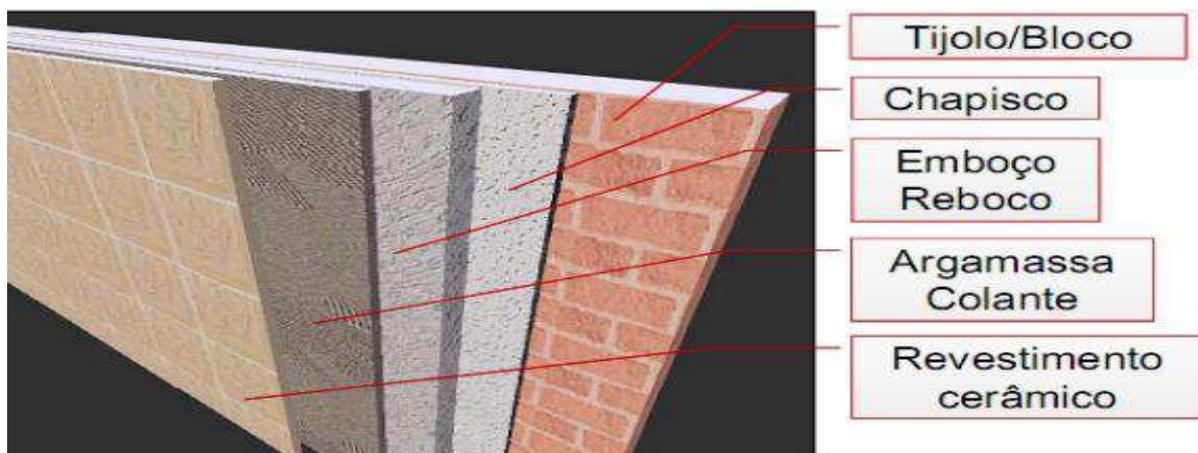
Analisando sistematicamente esse subsistema, o revestimento cerâmico é composto dos seguintes componentes: substrato ou base, camada de regularização ou emboço, camada de fixação, revestimento cerâmico, rejuntas e juntas (COSTA E SILVA,2004).

Figura 2: Sistema de Cerâmico

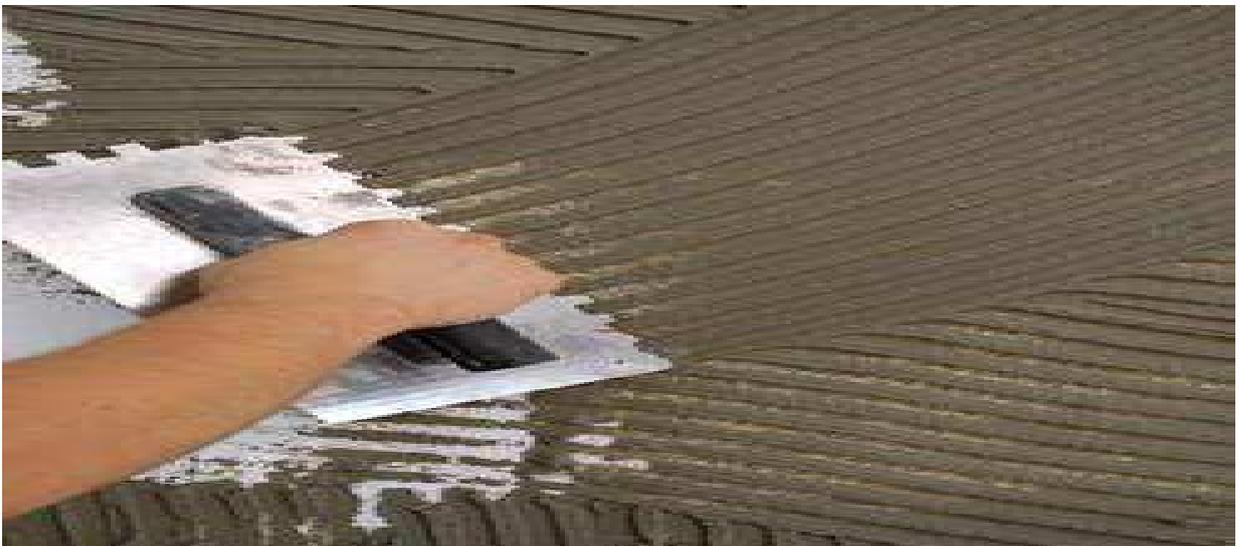
O chapisco industrializado é feito com argamassa industrializada, normalmente aplicado sobre a estrutura de concreto. A ferramenta de aplicação para esse chapisco é a desempenadeira denteada.

Figura 4: Chapisco Industrializado: Aplicado com desempenadeira denteada.

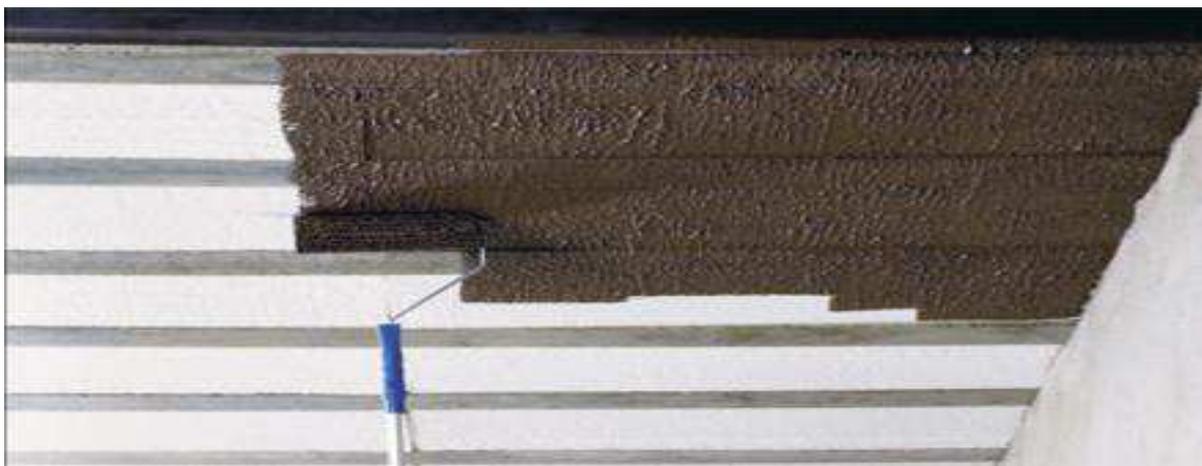
O Chapisco Rolado utiliza a argamassa fluida obtida da mistura de cimento e areia, com adição de água e aditivo podendo ser aplicado na estrutura e alvenaria. É mais comum à sua aplicação em revestimentos internos.

Figura 5: Chapisco Rolado: Aplicado com rolo para textura acrílica.

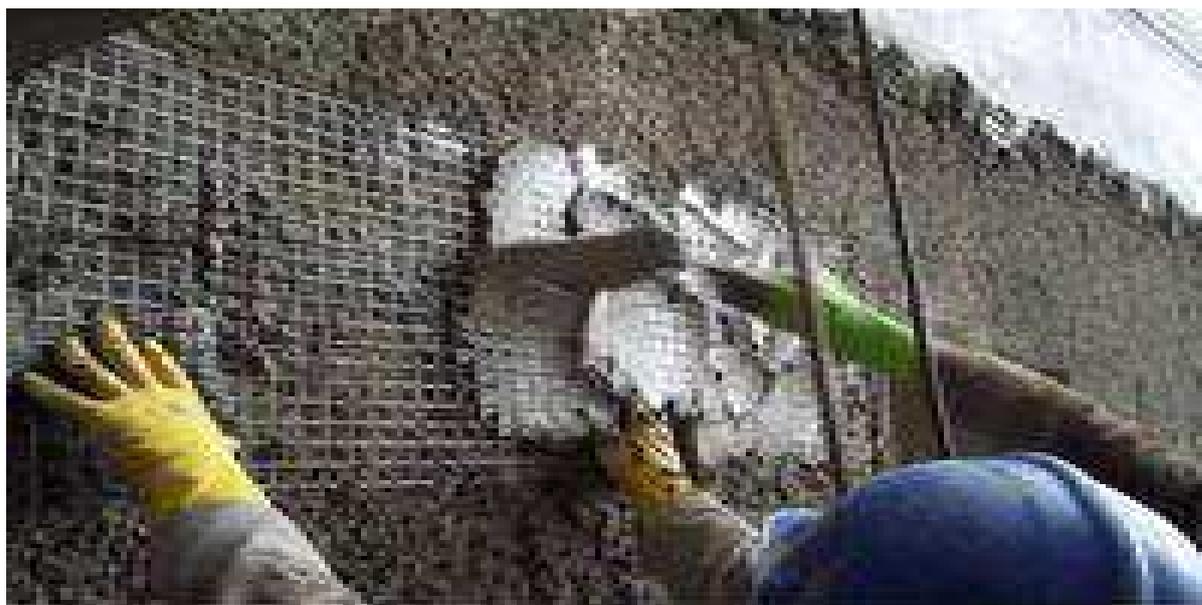
Em camadas espessas, é recomendável a utilização de telas metálicas afim de estruturar as camadas e suavizar o surgimento de trincas provenientes de movimentações na estrutura.

Figura 6 – Tela para reforço de Argamassa

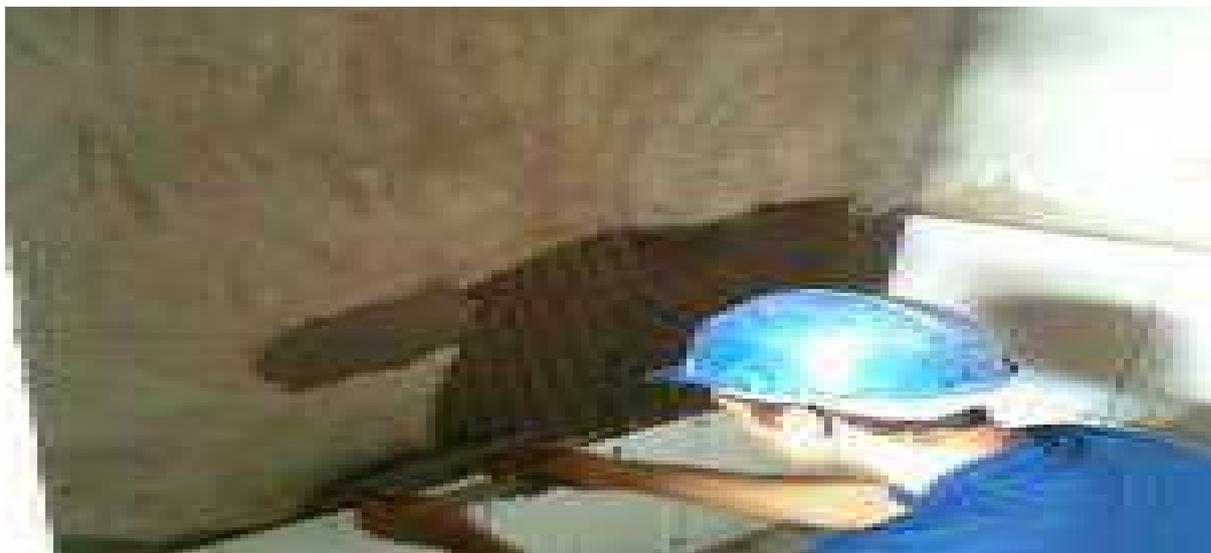
A camada de fixação é a camada responsável pela união e manutenção das placas cerâmicas fixas no emboço devendo resistir as tensões de tração e cisalhamento.

Figura 7 - Aplicação da argamassa colante na parede

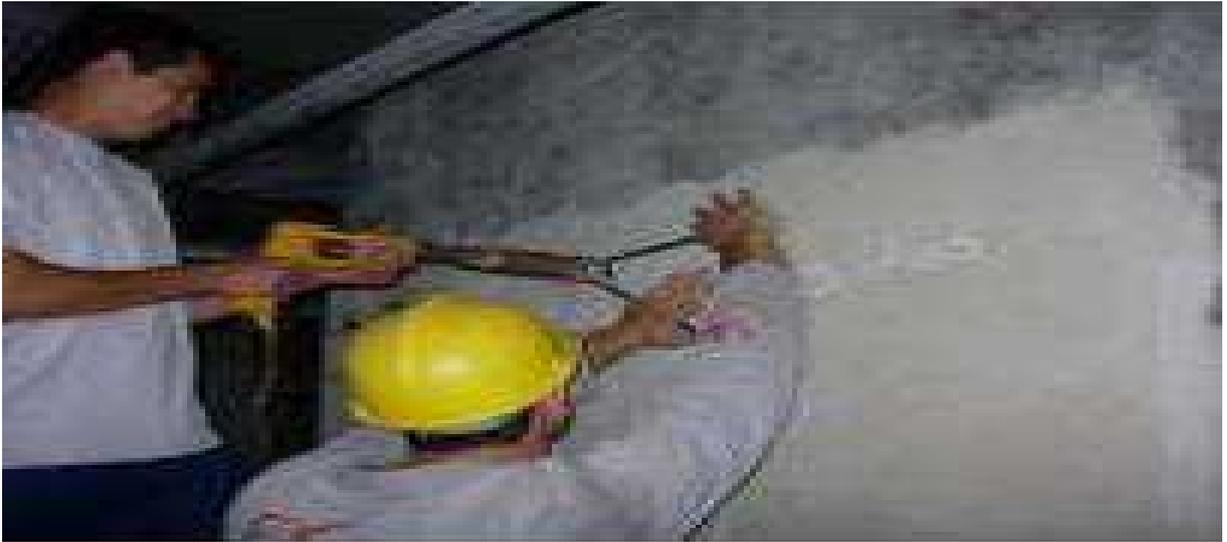
Figura 8 –Marcação dos pontos de corte.

A seguir, será demonstrado as etapas de execução do ensaio de resistência de aderência a tração, como: marcação dos pontos de cortes; execução do corte e limpeza da poeira; preparação da massa plástica; aplicação de cola na pastilha; fixação da partilha no substrato; processo de arrancamento e análise da partilha arrancada identificando o tipo de ruptura. Esse passo a passo será ilustrado pelas figuras 8,9,10, 11,12, 13,14, 15 e 16 respectivamente.

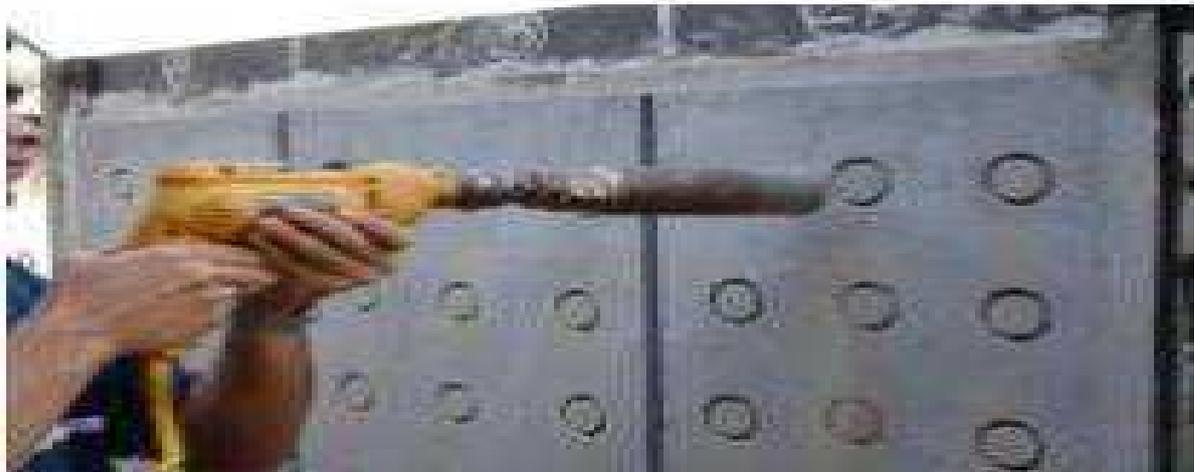
Figura 9 - Imagem ilustrativa do Corte do substrato e limpeza da poeira

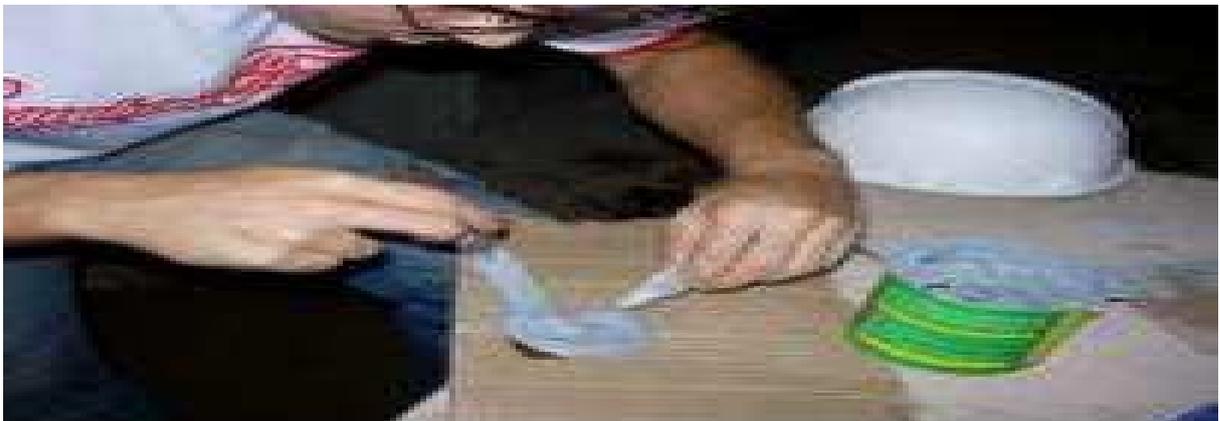
Figura 10 - Imagem ilustrativa da preparação da massa plástica para fixação das pastilhas.

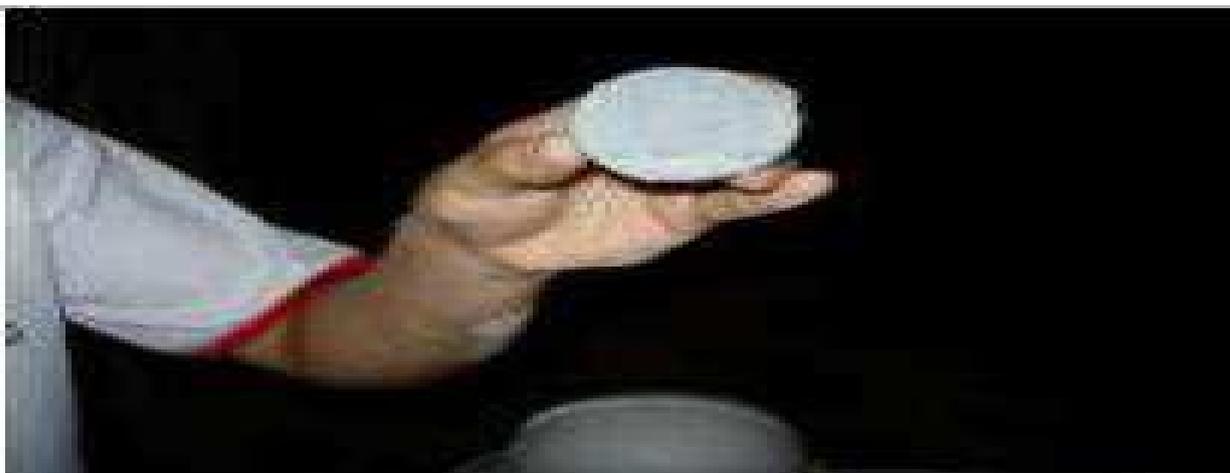
Figura 11 - Imagem representativa de uma pastilha com a cola

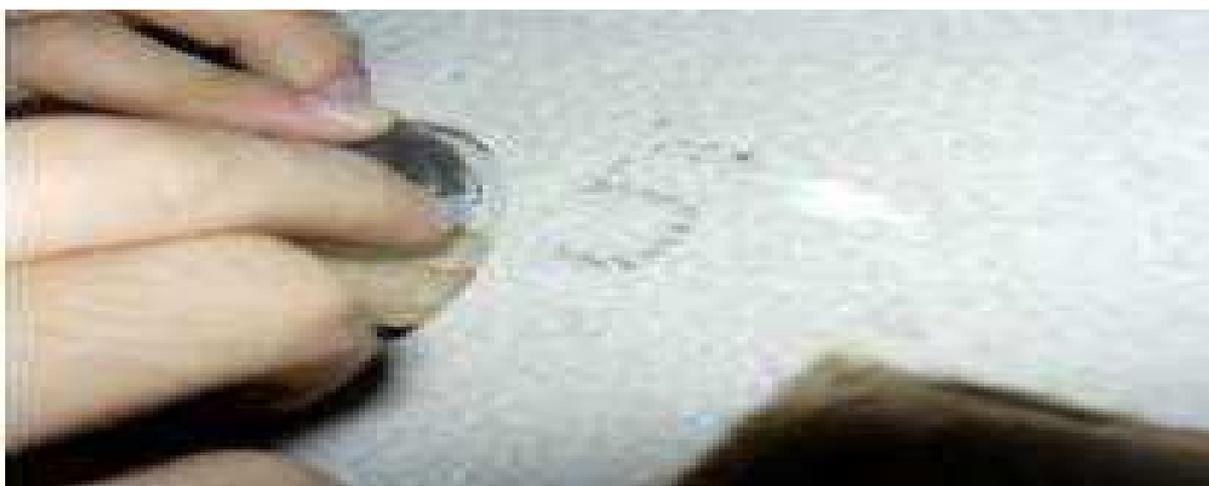
Figura 12 - Imagem ilustrativa da fixação das pastilhas no substrato preparado

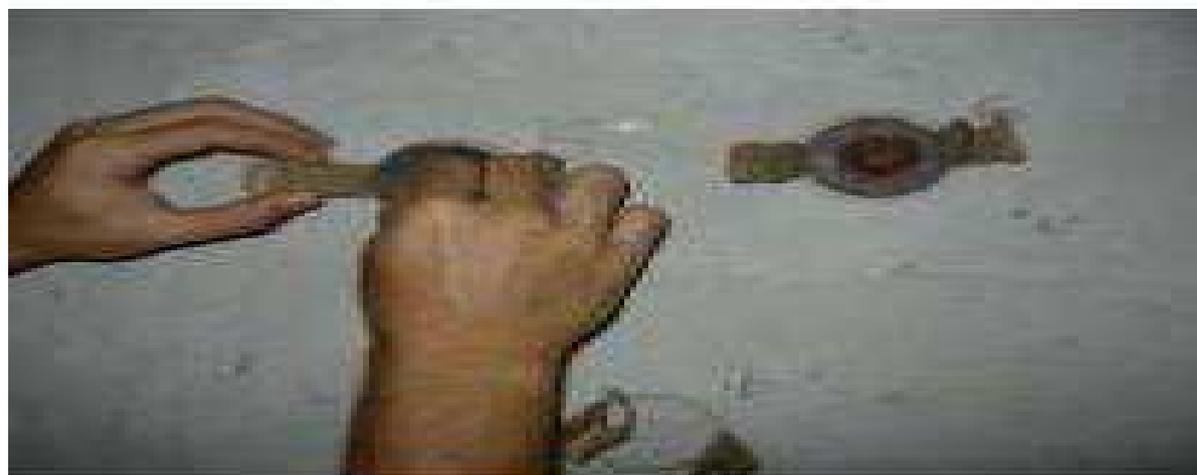
Figura 13 - Imagem ilustrativa de como segurar a pastilha até a ação da cola.

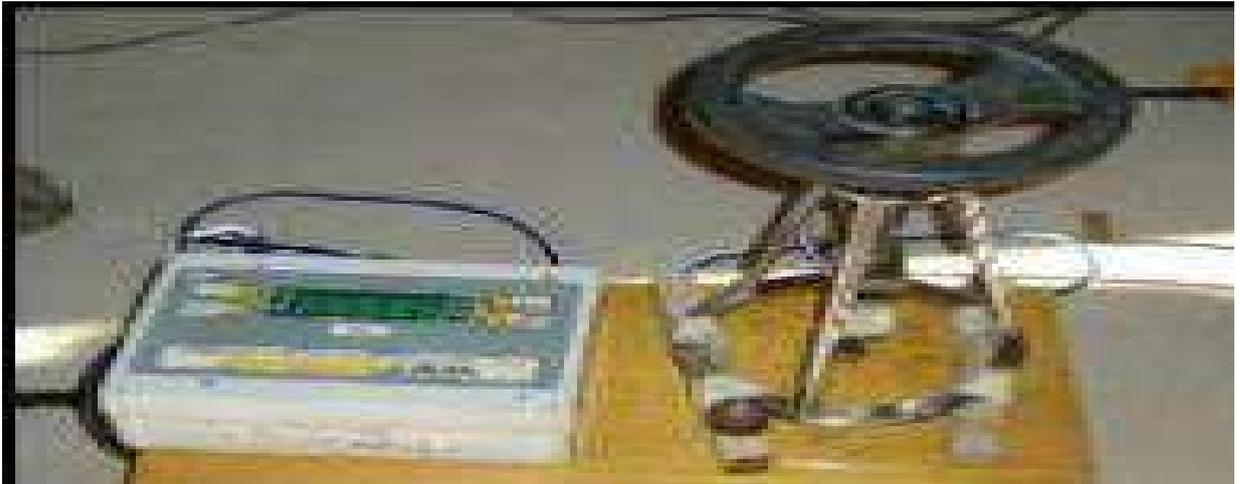
Figura 14 – Imagem ilustrativa do aparelho que realiza o arrancamento.

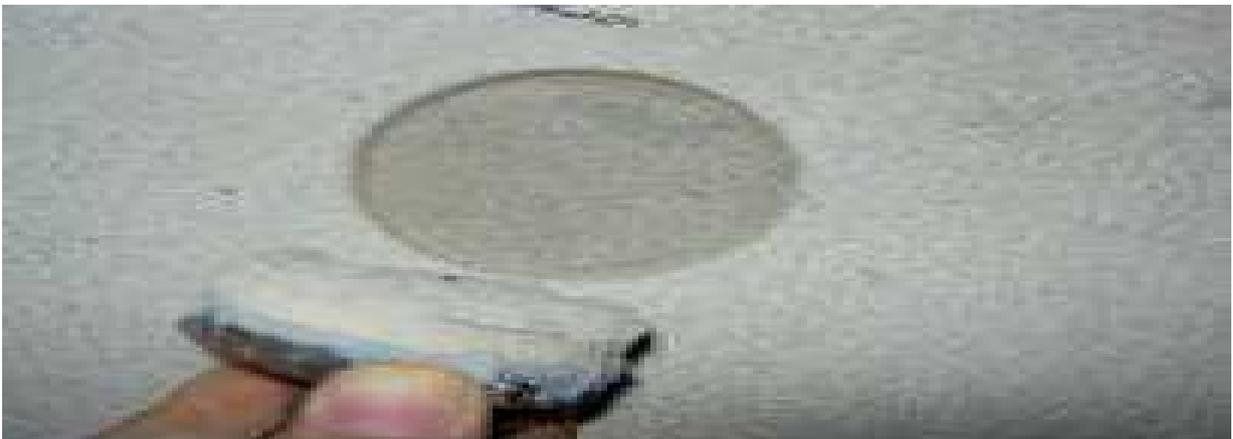
Figura 16 – Imagem ilustrativa de uma pastilha arrancada da qual irá ser analisado o tipo de ruptura que ela apresenta.

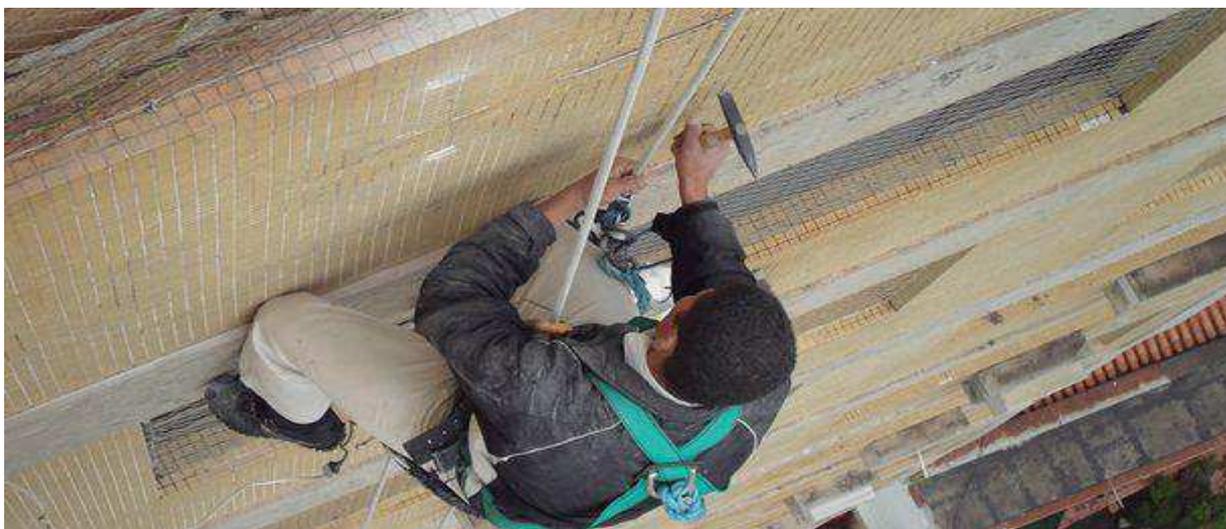
Se houver falhas no revestimento, o local deve ser identificado com o auxílio de giz de cera ou giz estaca circulando todo o trecho que apresentar um som cavo. Em seguida, será avaliado pelo engenheiro da obra que definirá quanto a remoção ou não do trecho, dependendo do tamanho, forma e local. Caso seja optado pela remoção da área comprometida é identificado o ponto de ocorrência de falha para facilitar a identificação do real motivo da causa de degradação. (PEDRO, 2013).

Figura 17– Exemplo de uma fachada recebendo o ensaio de percussão.

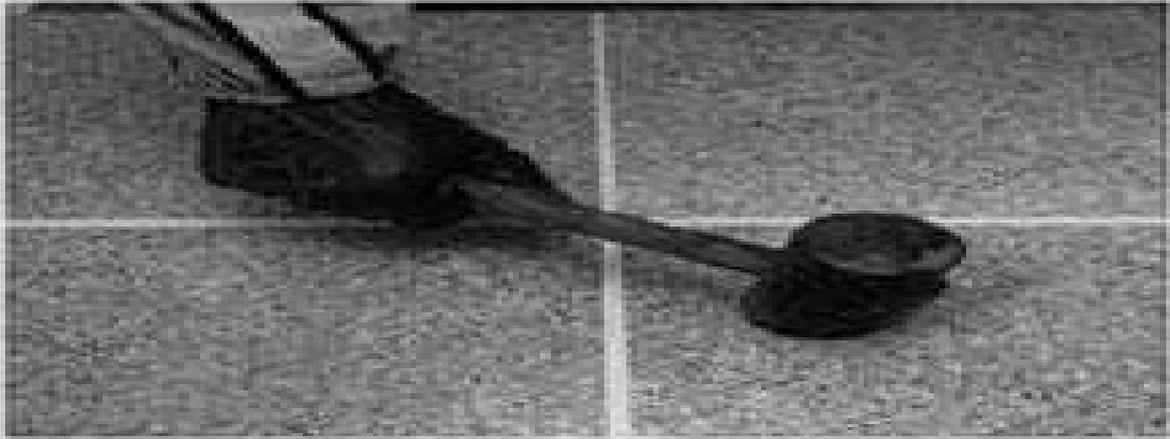
Figura 18 – Detalhe do martelo com a ponta de borracha.

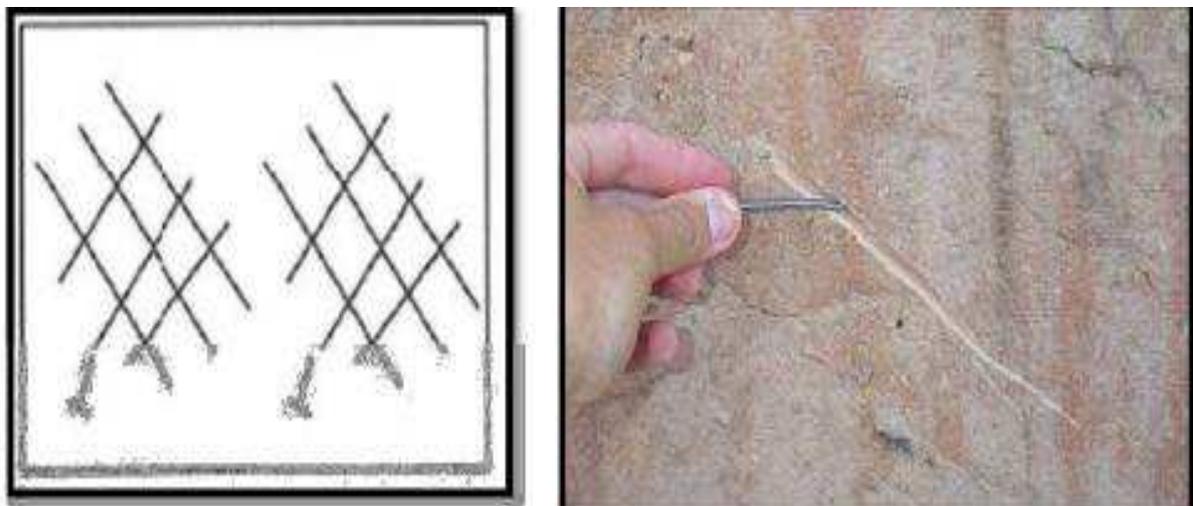
Este ensaio consiste na execução de riscos cruzados na superfície com força constante, através do uso da riscadeira fôrmica ou material pontiagudo e um prego de aço. É importante observar o sulco produzido pelo risco, pois quanto mais profundo menor será a resistência superficial do revestimento. O ensaio é executado em áreas de 1 m² aproximadamente por lote executado, caso seja identificado falhas no material o teste é expandido para outros pontos do mesmo lote. (PEDRO,2013).

Figura 19 – Detalhes do ensaio de dureza superficial em argamassa.

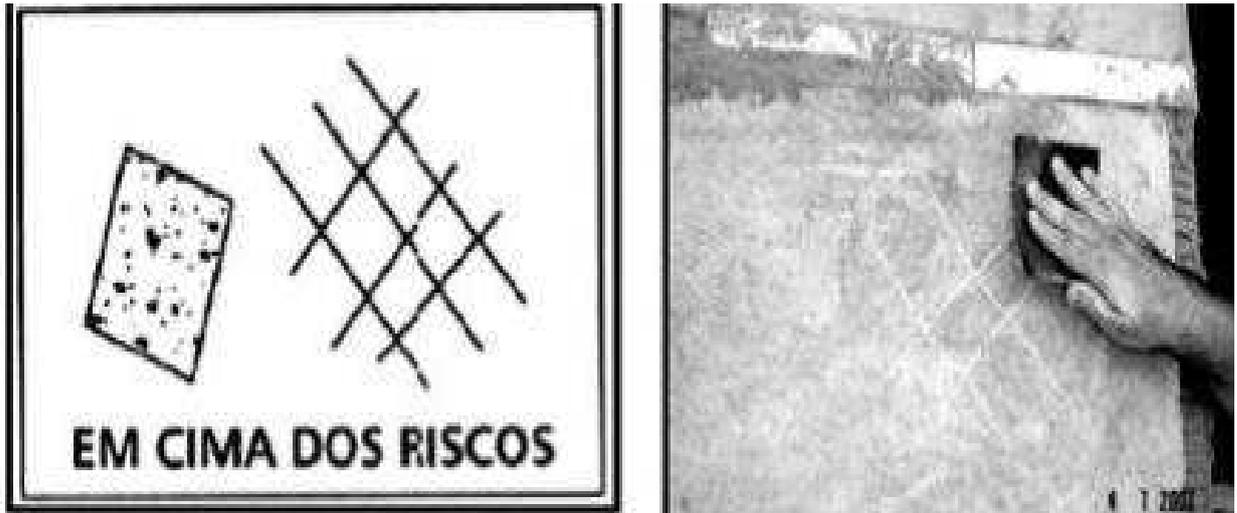
A execução do teste por lixamento é recomendada sobre os riscos executados no teste de risco para confirmação ou não dos resultados obtidos. Na área da superfície riscada é realizado um lixamento (lixa nº120) com movimentos de vai-e-vem por 10 vezes, ocasionando o desgaste da superfície. Se a superfície apresentar baixa resistência os riscos serão apagados, confirmando os resultados dos ensaios de teste de risco. (PEDRO, 2013).

Figura 20 – Detalhes do ensaio de lixamento.

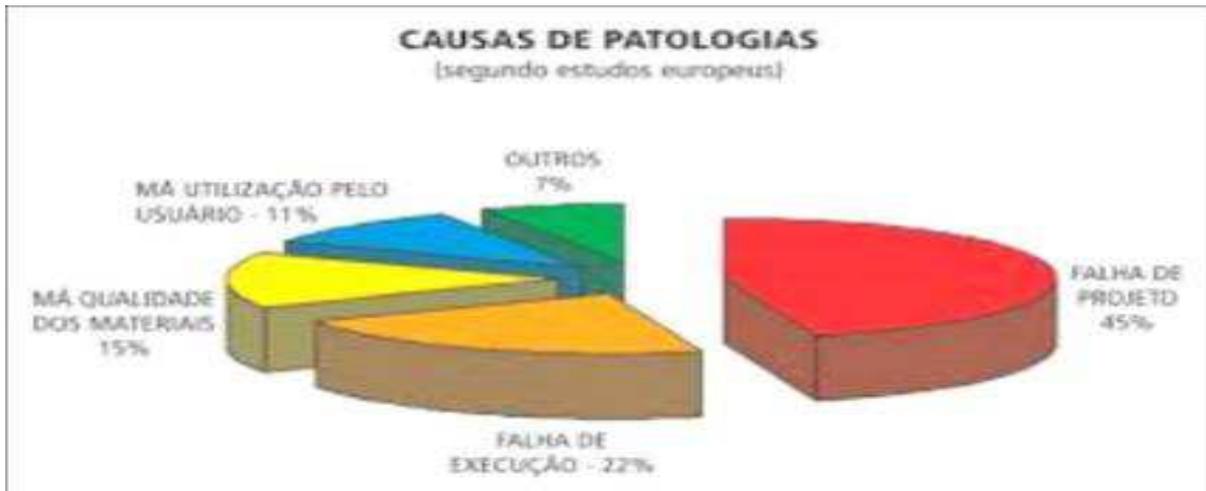
- **MATERIAIS:** Utilização de componentes fora das especificações e recomendações da norma brasileiras ou das normas internacionais e pesquisas já realizadas.
- **PROJETO:** Todos os aspectos relacionados a concepção da edificação, desde a falta de coordenação entre projetos, escolha de materiais inadequados até o relaxamento com aspectos básicos como posicionamento das juntas de trabalho.
- **PRODUÇÃO:** Abrange o controle de recebimento dos materiais, preparação das misturas, obediência aos prazos mínimos para liberação dos serviços e o acompanhamento da execução de todas as camadas do sistema em especial o assentamento das placas cerâmicas.
- **USO:** Trata dos fatores ligados à operação durante a vida do componente e as atividades de manutenção solicitadas para um desempenho adequado do conjunto ao longo do tempo.

Figura 21- Origem dos problemas patológicos com relação as etapas de produção e uso das obras civis.

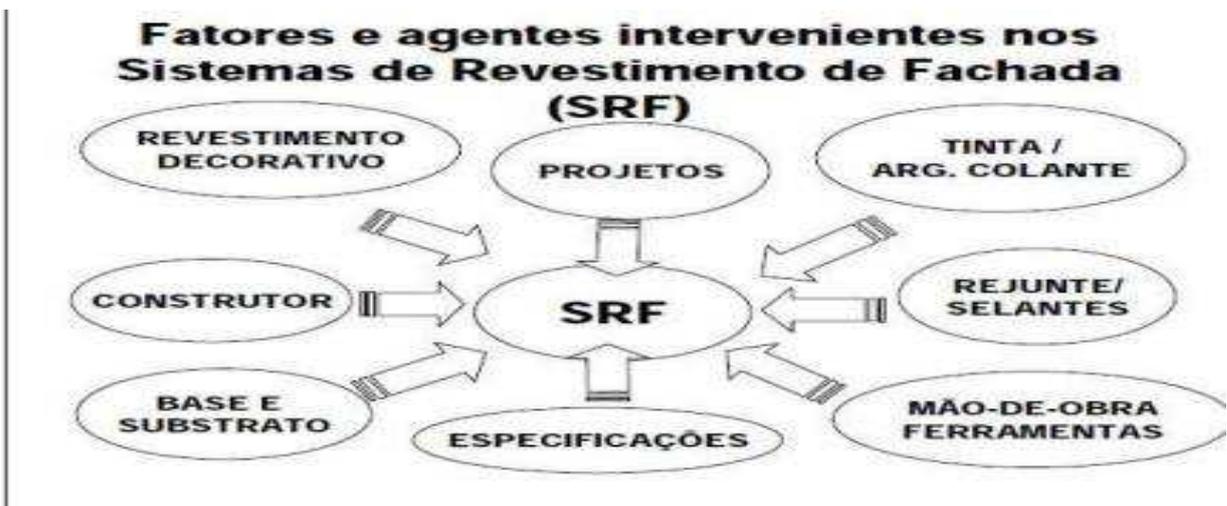
Figura 22 – Fatores e agentes intervenientes no SRF.

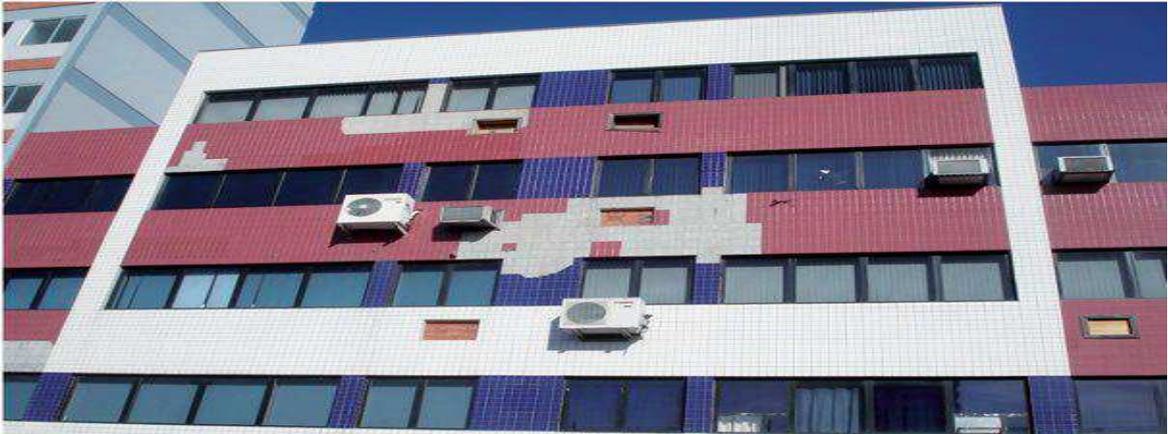
- Descuido da mão de obra na preparação da argamassa colante;
- Utilização da argamassa depois que o tempo em aberto foi excedido;
- Uso de técnicas e ferramentas inadequadas;
- Pressão de aplicação inadequada;
- Infiltração de água;
- Contaminação do tardo da peça por pó;

Figura 23: Destacamento de pastilhas cerâmicas em fachada.

A recuperação dessa patologia é muito trabalhosa e cara, visto que o reparo localizado não é suficiente para acabar com o problema podendo ocorrer em outras áreas do revestimento cerâmico. Na maioria das vezes, a solução é a retirada total do revestimento.

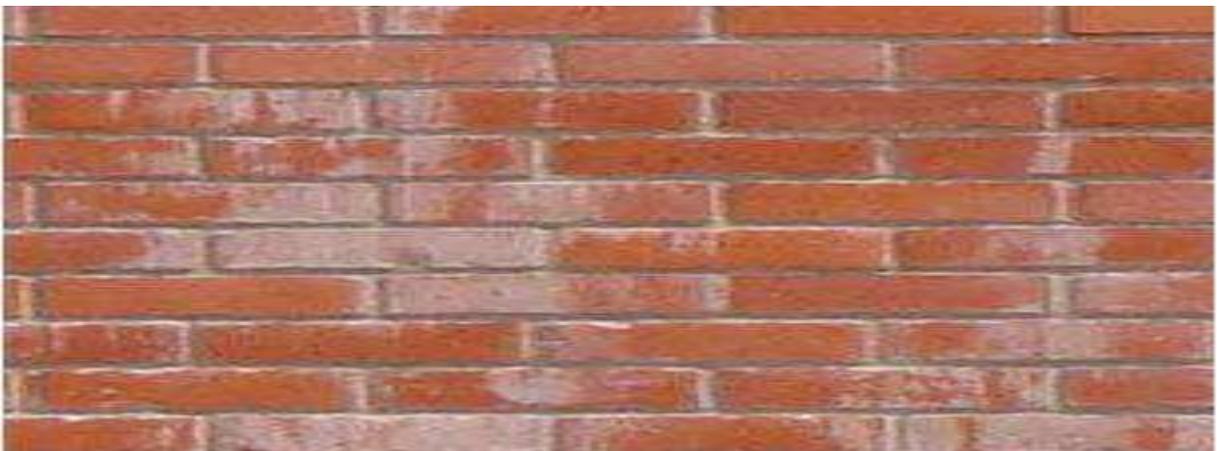
Segundo Sabbatini (2001), a eflorescência tem como principal característica “afetar o aspecto visual do revestimento cerâmico de fachada podendo ocasionar até descolamento do revestimento e degradação da pintura”. Essa patologia é caracterizada pelas manchas de umidade ou pó branco acumulado na superfície.

Figura 24 – Eflorescência no revestimento cerâmico

Algumas medidas podem ser adotadas para evitar o surgimento dessa patologia em edifícios, como: garantir o tempo necessário de secagem de todas as camadas anteriores a execução do revestimento cerâmico, usar cimento com baixo teor de álcalis e utilizar placas cerâmicas de boa qualidade.

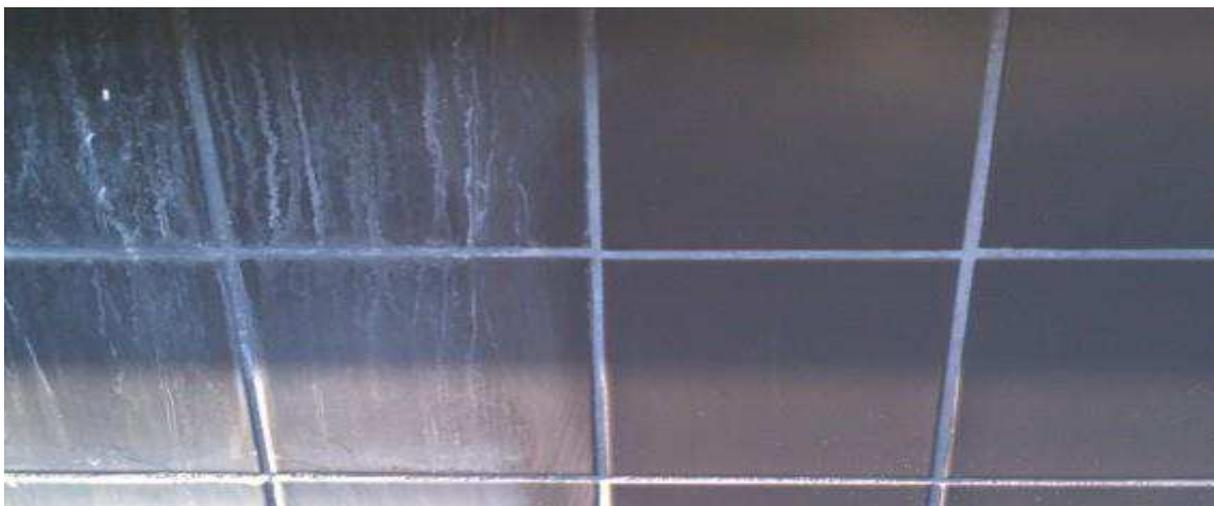
Figura 25 – Eflorescência em pastilhas cerâmicas

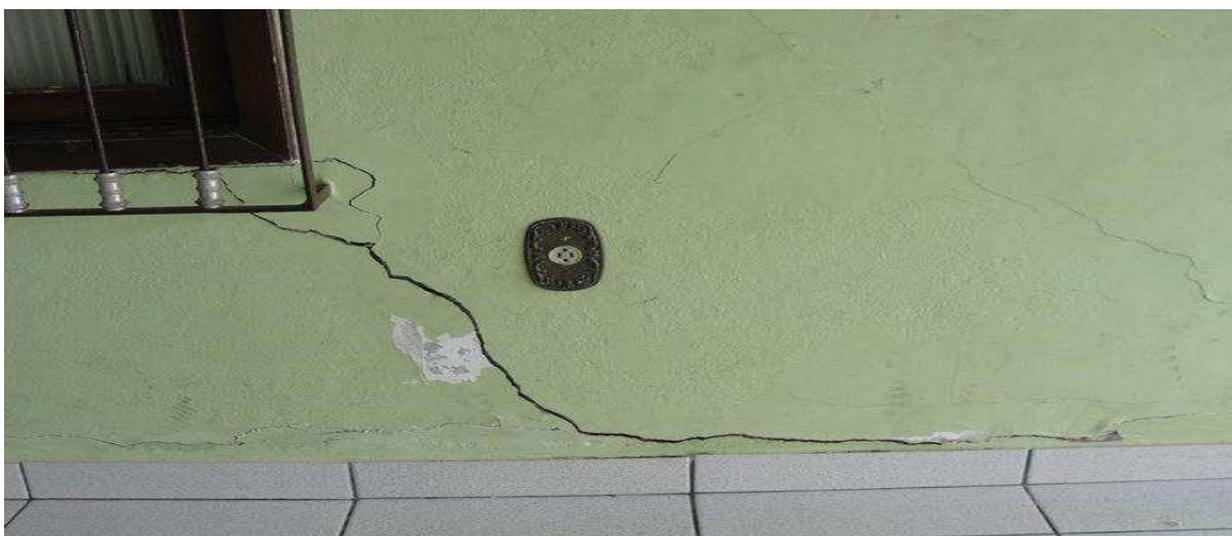
As trincas são rupturas que ocorrem no corpo da placa cerâmica provocadas por esforços mecânicos causando a separação das placas em partes com aberturas superiores a 1 mm. Já a fissuração e o gretamento possuem aberturas inferiores a 1 mm presentes na superfície da placa. (BARROS,1997)

Figura 26 – Trinca.

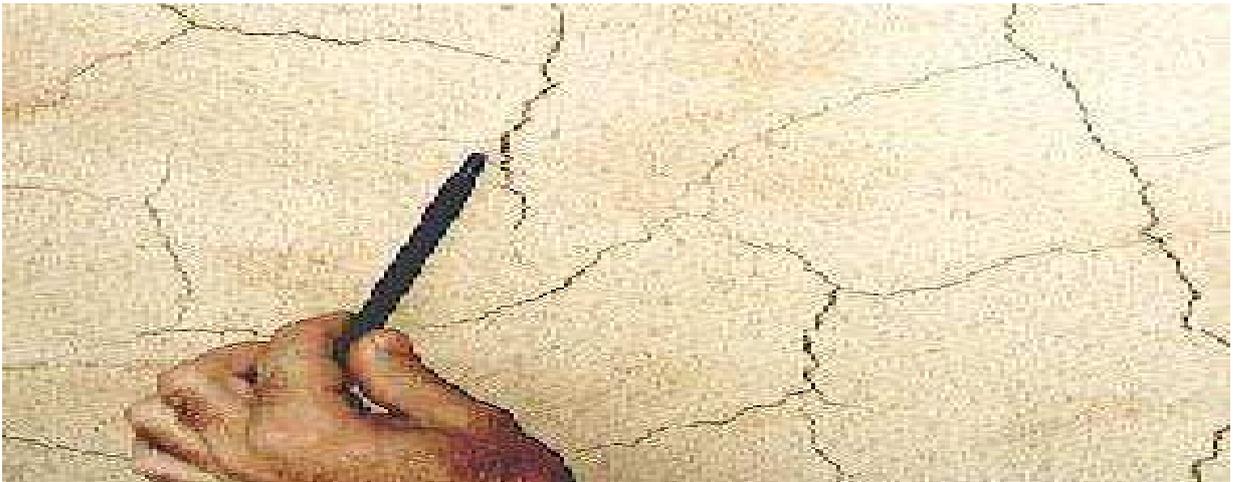
Figura 27 – Fissuras em argamassa de revestimento.

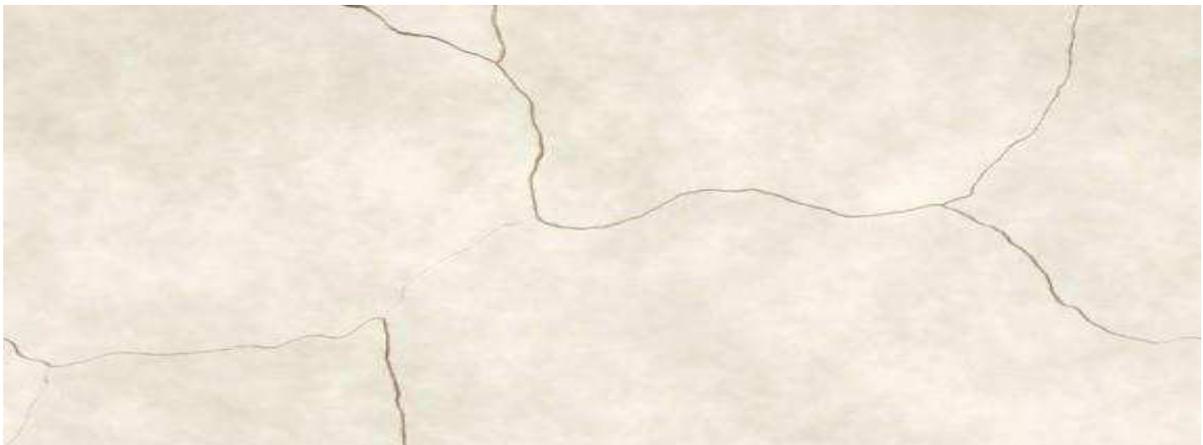
Os gretamentos podem ser definidos como uma série de aberturas inferiores a 1 mm que ocorrem na superfície esmaltada das placas proporcionando a elas uma aparência de teia de aranha. São resultados da incompatibilidade entre a base e o esmalte sendo agravadas pela variação de umidade e temperatura.

Figura 28 – Gretamento

Segundo Barros (1998) o surgimento desse tipo de patologia no revestimento cerâmico se deve a quatro fatores:

- Dilatação e retração da camada de revestimento;
- Deformação da base ou deformações diferenciais base-revestimento de grande amplitude;
- Trincas na alvenaria ou no encontro alvenaria-estrutura;
- Retração da argamassa:

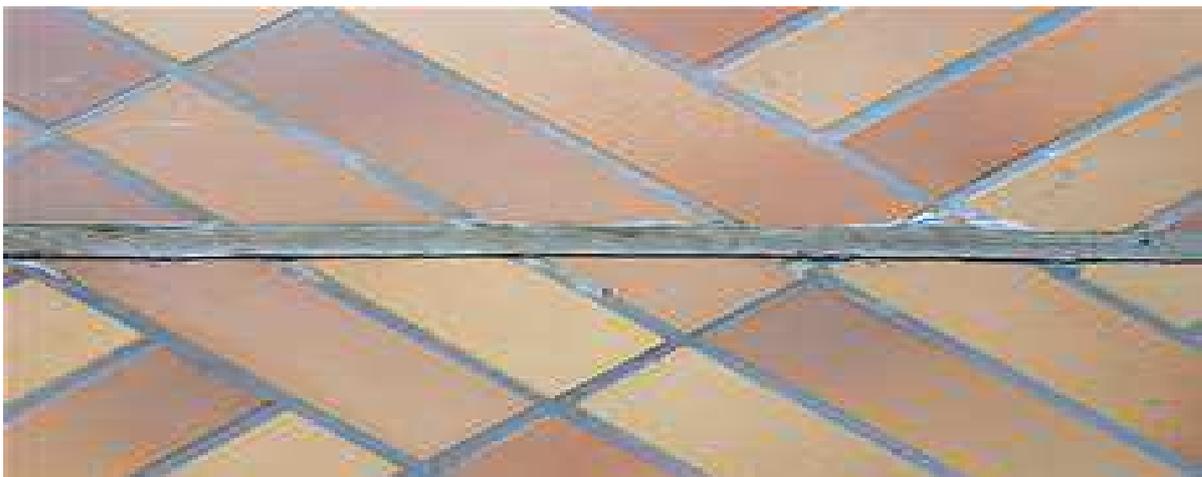
As causas para a ocorrência desse tipo de patologia se deve à não execução de juntas com larguras necessárias permitindo a adequada acomodação das movimentações, os procedimentos inadequados de limpeza das juntas e os ataques agressivos do meio ambiente provocando danos no material aplicado.

Figura 29 – Juntas muito espessas com falhas no silicone

Para evitar essa patologia é preciso ter um controle rigoroso de execução de rejuntamento, do preenchimento das juntas e da escolha dos materiais utilizados.

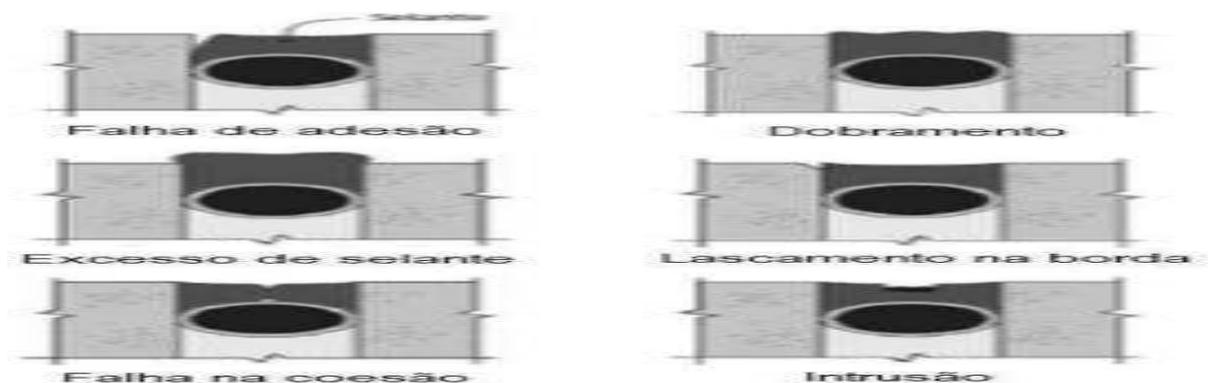
Figura 30 – Falhas comuns a deterioração das juntas

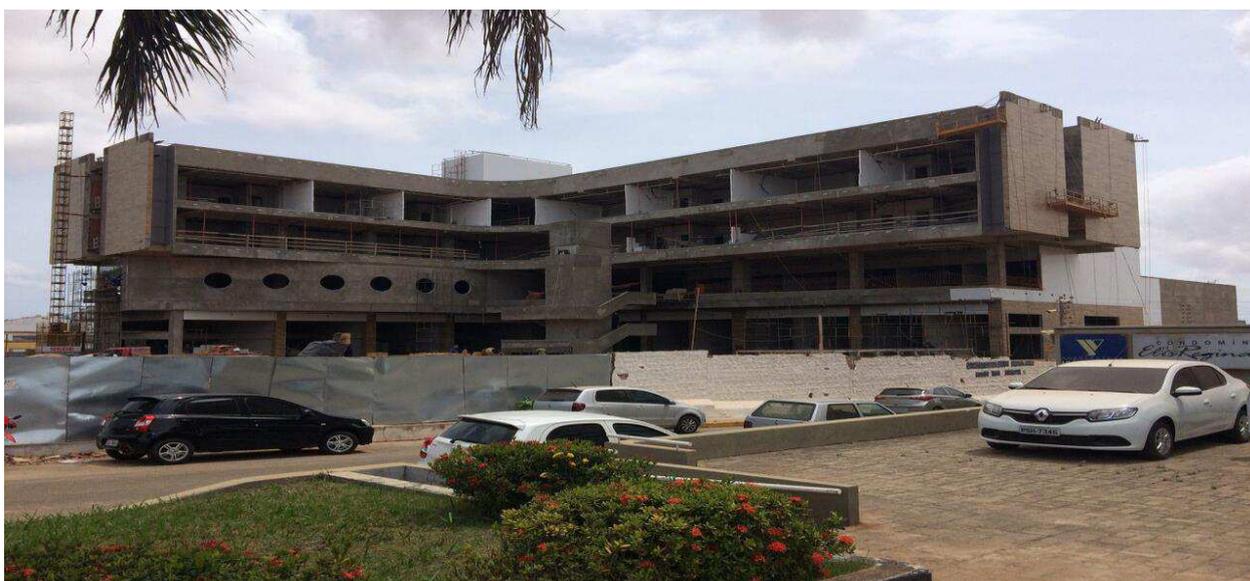
Figura 31 – Foto da fachada em execução

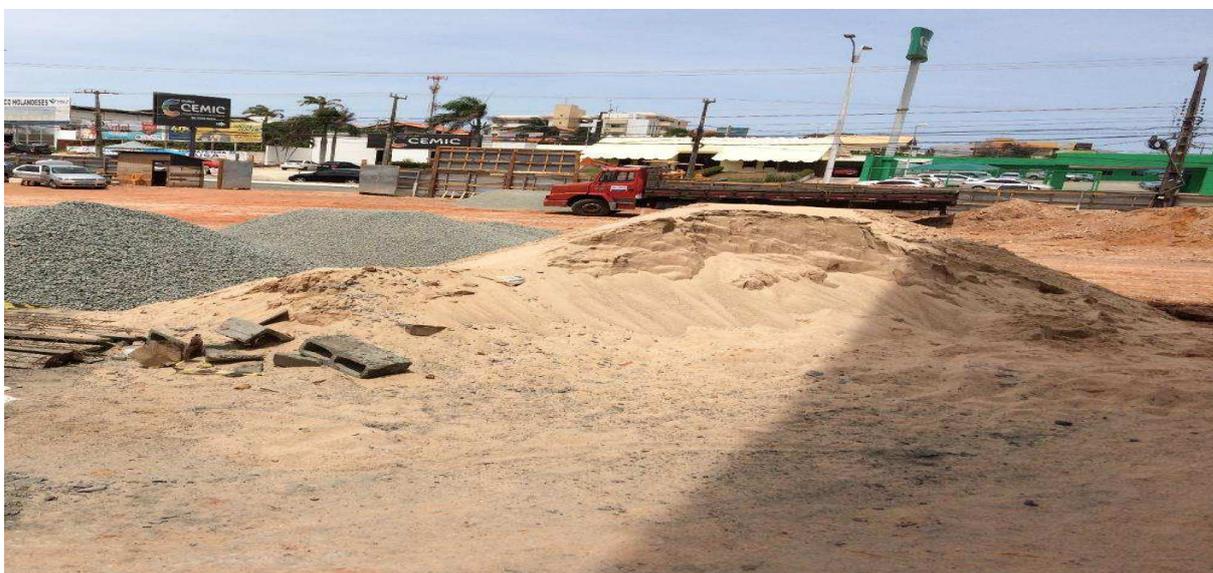
A forma correta para armazenar a areia é deixar ela totalmente coberta e distante de outros materiais, evitando dessa forma qualquer alteração no traço da argamassa devido o teor de umidade ou a granulometria.

Figura 32 – Foto do armazenamento da Areia

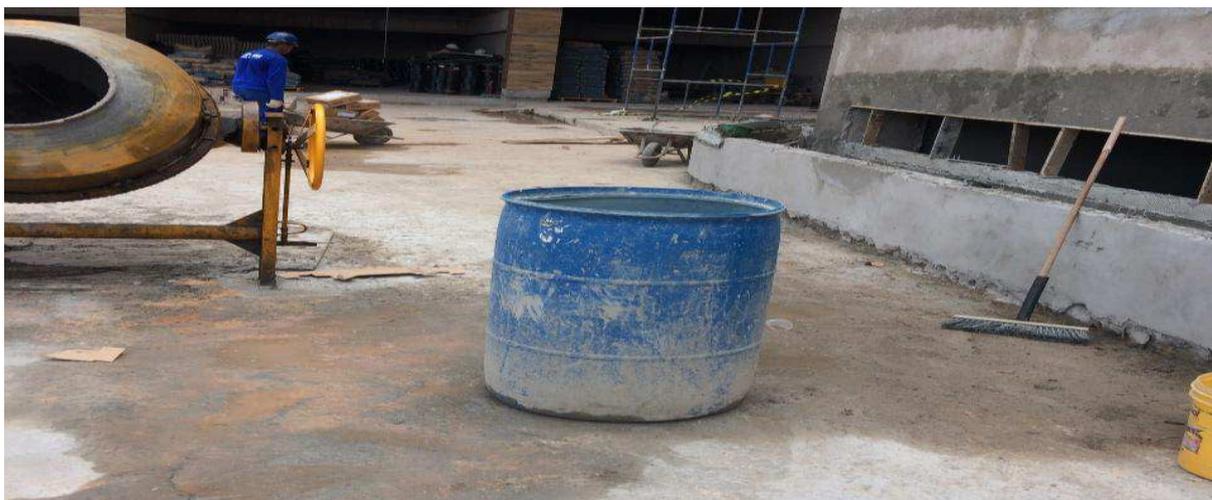
Podemos ver também que o armazenamento da água está incorreto, pois também se encontra ao ar livre possibilitando a contaminação com outros materiais como a poeira e o metal. A água usada no preparo da argamassa é colocada em tambores e caixa d'água que se encontram em um bom estado de conservação não exercendo nenhuma influência em relação a qualidade da argamassa ou no traço.

Figura 33 – Foto do armazenamento da água

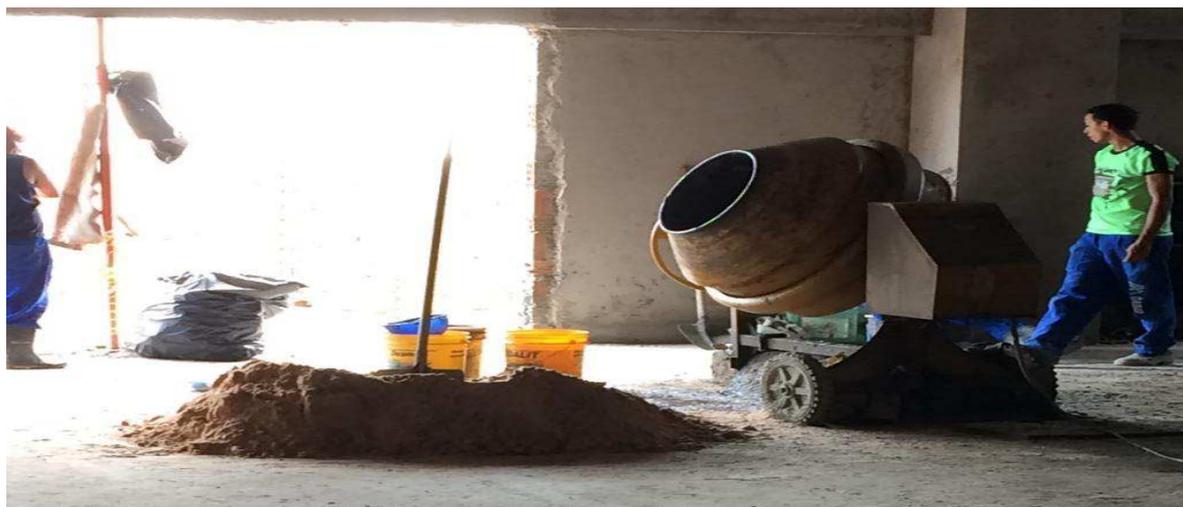
Nesse estudo podemos ver que os equipamentos utilizados estão limpos e bem conservados o que contribui para obter uma melhor consistência da argamassa.

Figura 34 – Foto da Betoneira para preparação da massa

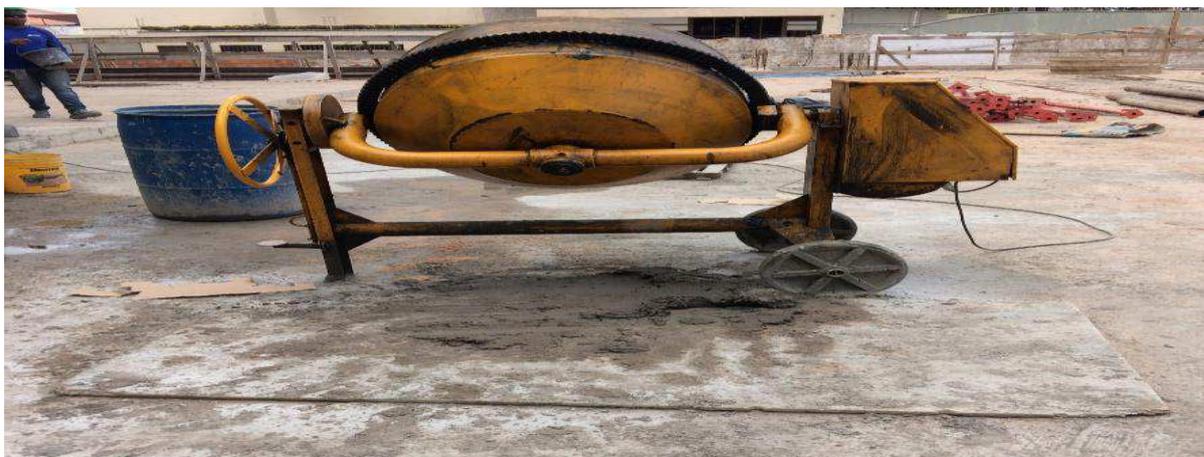
Após a sua preparação, a argamassa é depositada em uma placa. Não atendendo a norma que determina que seja um material plástico para não afetar o teor de água da massa.

Figura 35 – Foto da masseira de depósito da argamassa
