UNIVERSIDADE ESTADUAL DO MARANHÃO
CENTRO DE CIÊNCIAS TECNOLÓGICAS
CURSO DE ENGENHARIA CIVIL

PATOLOGIA EM REVESTIMENTO DE FACHADA

Trabalho de Conclusão de Curso apresentado ao Curso de Engenharia Civil da Universidade Estadual do Maranhão como requisito parcial para a obtenção do título de Bacharel em Engenharia Civil.

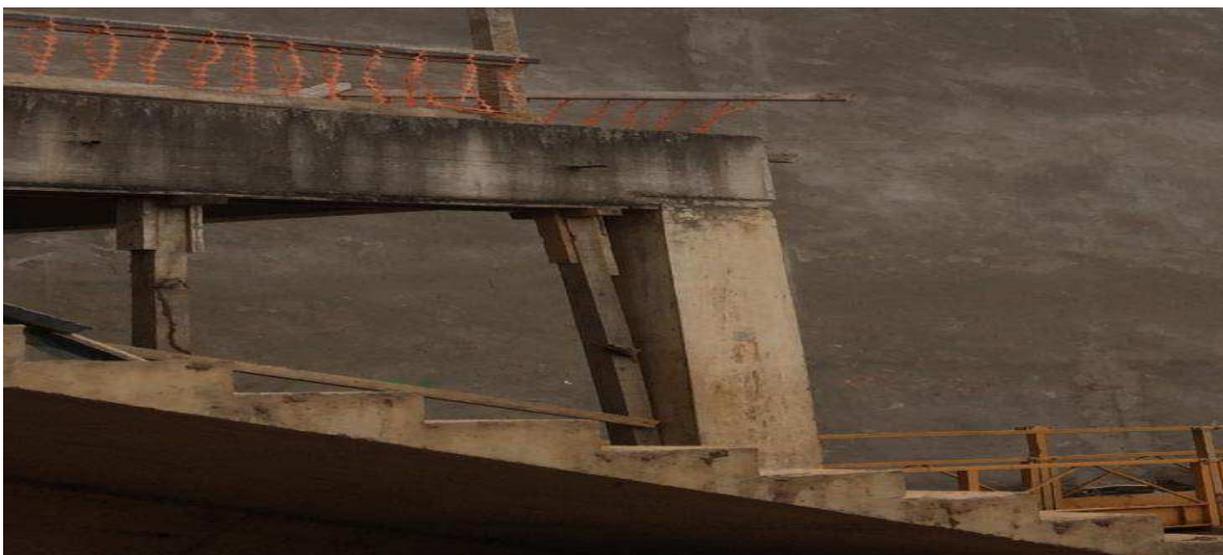
A estrutura do nosso estudo encontra-se muito suja, o que caracteriza que não foi realizada de maneira correta a limpeza da base para retirada do desmoldante. O ideal seria fazer a limpeza com um jato d'água e uma escova mecânica.

Figura 36 – Foto da estrutura apresentando desmoldante.

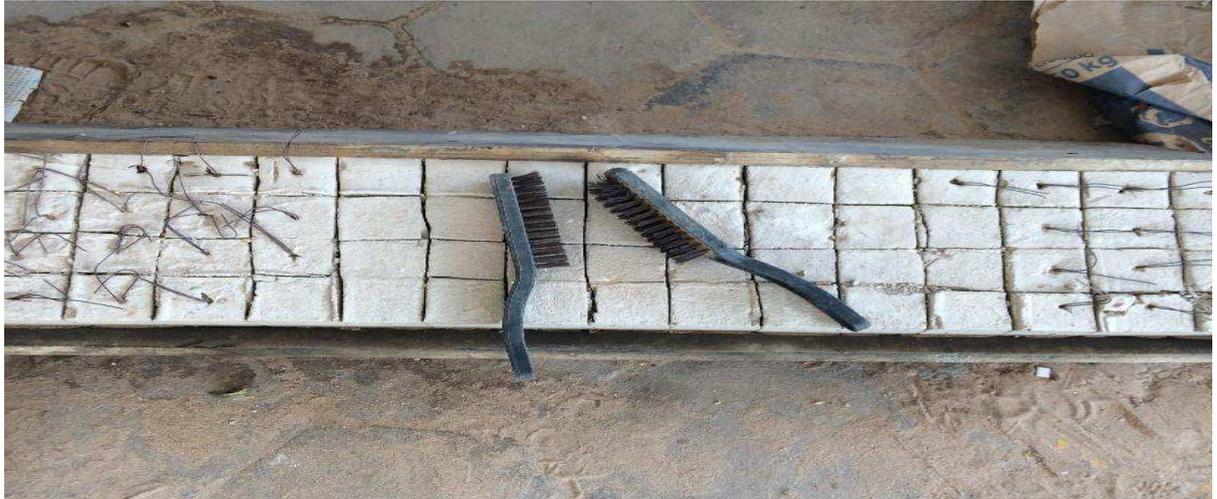
Figura 37 – Foto da escova de aço utilizada para limpeza da estrutura

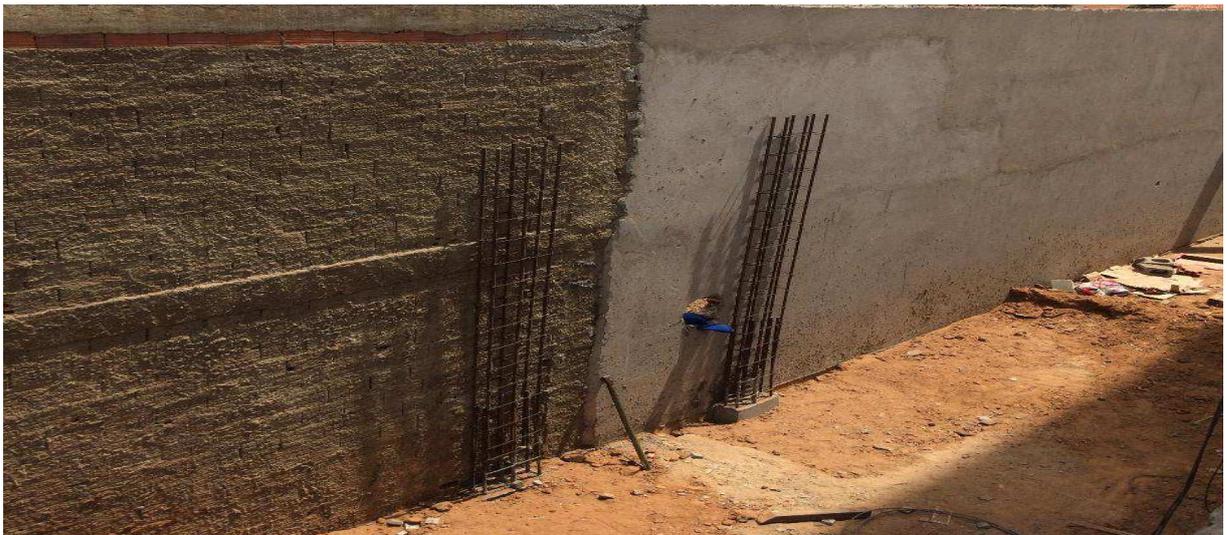
A sequência de execução foi realizada obedecendo as normas, não havendo falhas na estrutura. De acordo com a norma, o chapisco deve ser aplicado 24 horas antes da aplicação da argamassa evitando assim uma má aderência e posteriormente o deslocamento da argamassa. Nesse estudo de caso, a aplicação da argamassa foi realizada 48 horas após a execução do chapisco.

Figura 38 – Etapas de execução da estrutura.

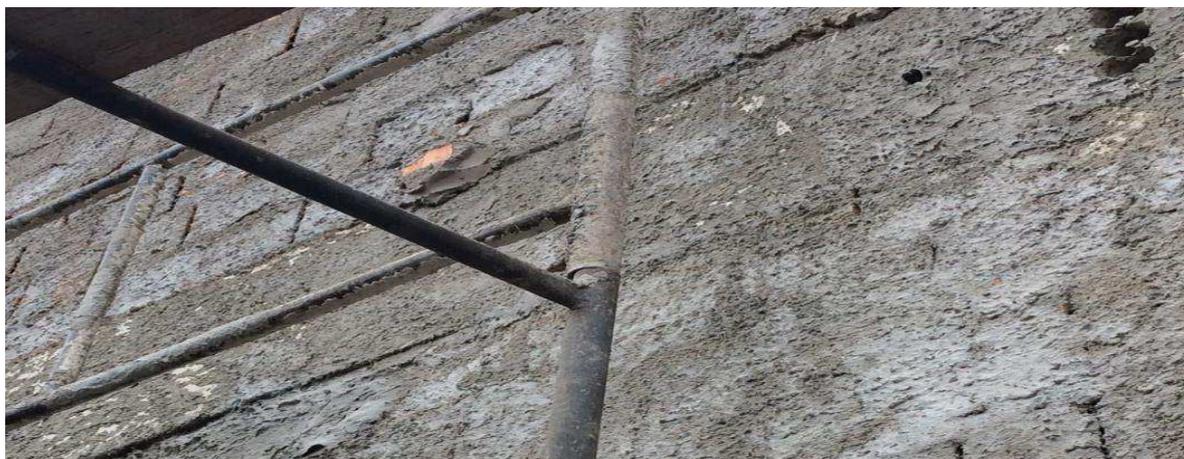
Após a aplicação do chapisco é feito o taliscamento, responsável por determinar a espessura média da argamassa da fachada durante a execução, não podendo ultrapassar a espessura superior a 4 ou 5cm. A espessura da argamassa analisada na obra está dentro do limite estabelecido por norma, não contribuindo com o aparecimento de patologias com fissuras e evitando o deslocamento da argamassa.

Figura 39 – Talisca com espessura de 5 cm.

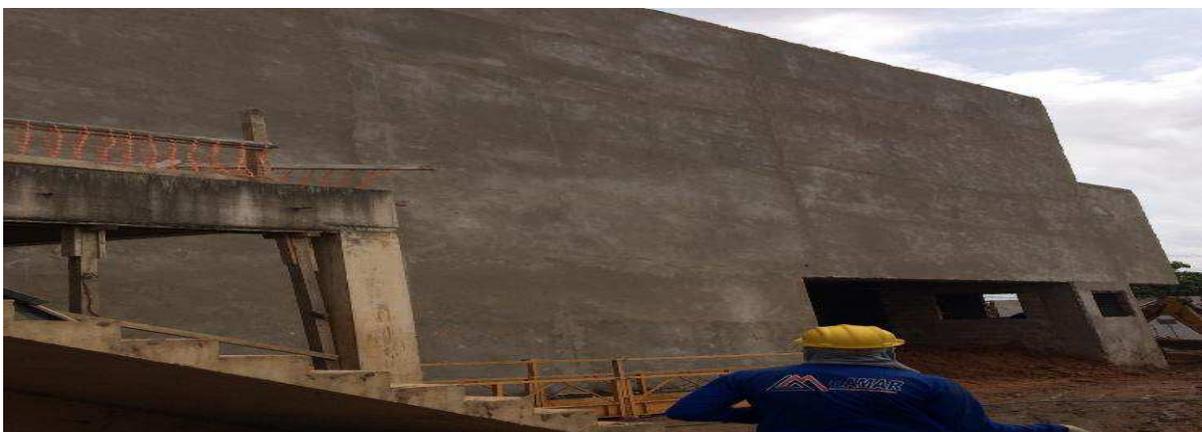
As fissuras são as patologias mais comuns após a aplicação da argamassa e as mais fáceis de serem notadas. A seguir, temos uma foto da fachada da obra em estudo sem fissuras.

Figura 40 – Fotos da fachada lateral
