UNIVERSIDADE ESTADUAL DO MARANHÃO  
CENTRO DE CIÊNCIAS TECNOLÓGICAS  
CURSO DE ENGENHARIA CIVIL

**ANÁLISE DA SEGURANÇA E SAÚDE DO TRABALHO EM OBRAS DE  
PEQUENO PORTE NA CIDADE DE SÃO LUÍS DO MARANHÃO.**

Monografia apresentada ao departamento de Engenharia das Construções e Estrutura da Universidade Estadual do Maranhão (UEMA), como requisito a obtenção do grau de bacharel em Engenharia Civil.

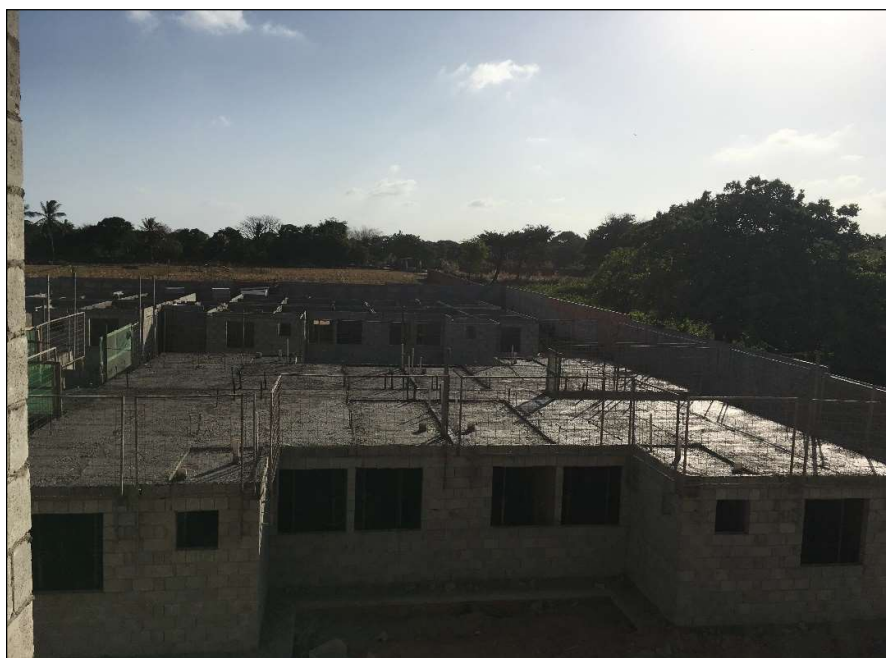
Figura 1 Exemplo de Guarda-corpo com rodapé

- a) Guarda-Corpo com Rodapé (GcR) - O GcR é um sistema de proteção bem comum em obras que exigem trabalho em altura e tem como função a prevenção de queda de pessoas, materiais e ferramentas. O GcR é uma proteção resistente composta por um material rígido e sólido (madeira, ferro ou qualquer outro material que atenda essas especificações) devendo ser instalado estrategicamente nos pontos onde haja quaisquer riscos de queda de materiais e/ou pessoas.

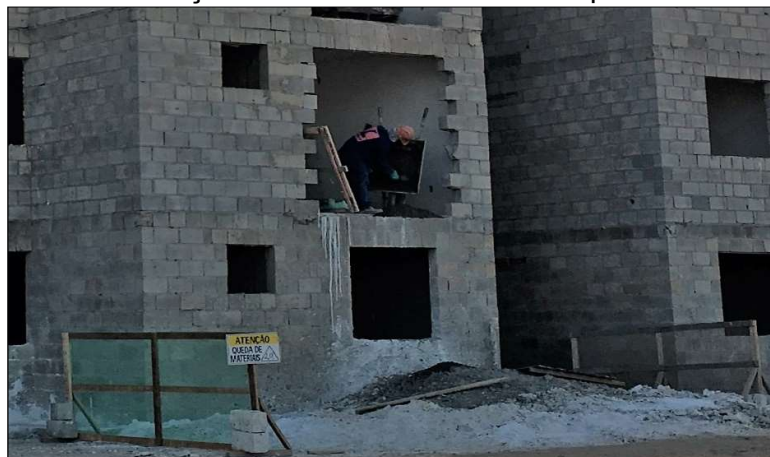
Figura 6 - Sinalização e Isolamento do local de queda de materiais

O item anterior possui alguns exemplos de dispositivos que podem evitar quedas tanto de pessoas quanto de materiais e ferramentas, no entanto para os trabalhadores ou até mesmo pessoas que visitam o canteiro de obras é sempre necessário estar alerta quanto a queda de matérias. Um EPC eficiente na prevenção de acidentes que envolvam queda de materiais em pessoas na obra são as sinalizações, indicações de locais onde há retirada recorrente de material para limpeza. As sinalizações indicam o local de queda de materiais, que devem ser devidamente isoladas. A figura 6 indica esta situação, no local além da sinalização que indica o perigo de queda de material, também é possível perceber que o mesmo se encontra isolado no momento em que o operário retira o entulho de material para a limpeza de um apartamento.

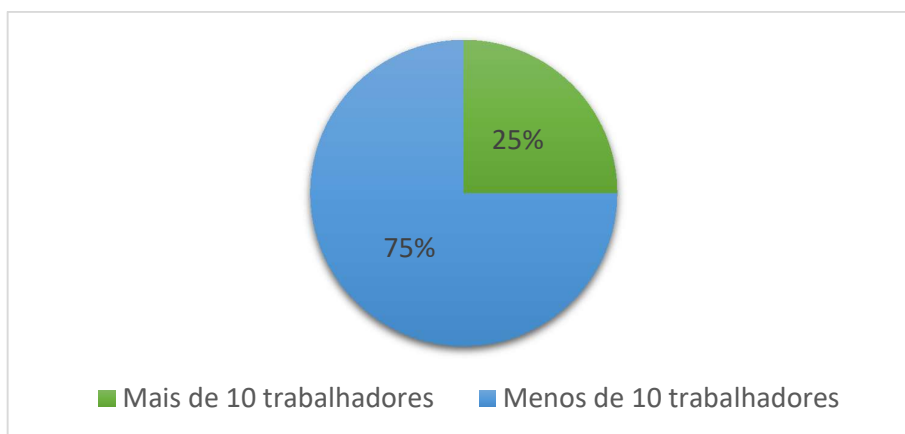
Gráfico 1 - Quantidade de trabalhadores dentro do canteiro

Das 12 (doze) obras analisadas nesta pesquisa foram constatadas que mais da metade delas apresentava menos de 10 trabalhadores no canteiro de obra, em algumas destas chegando a até no mínimo 3 trabalhadores, e estes desempenhavam todas as funções nas etapas da construção, apenas 3 delas possuíam mais de 10 trabalhadores. O gráfico abaixo indica a porcentagem de obras com mais e com menos de 10 trabalhadores no canteiro. Uma característica marcante constatada a respeito da quantidade de trabalhador foi que quanto mais funcionários o canteiro possuía maior era o cuidado do contratante com a segurança do trabalhador.
