**ANÁLISE PATOLÓGICA DO SISTEMA PREDIAL DE GÁS
LIQUEFEITO DE PETRÓLEO NO CONDOMÍNIO JARDIM DE
TOSCANA: UM ESTUDO DE CASO**

Monografia apresentada ao curso de Engenharia Civil da Universidade Estadual do Maranhão, como requisito parcial para a obtenção do título de bacharel.

O imóvel vistoriado está localizado no bairro Auto do Calhau, na cidade de São Luís, é o condomínio o qual é composto por 3 torres feitas por blocos de concreto, com um total de 288 unidades residenciais.

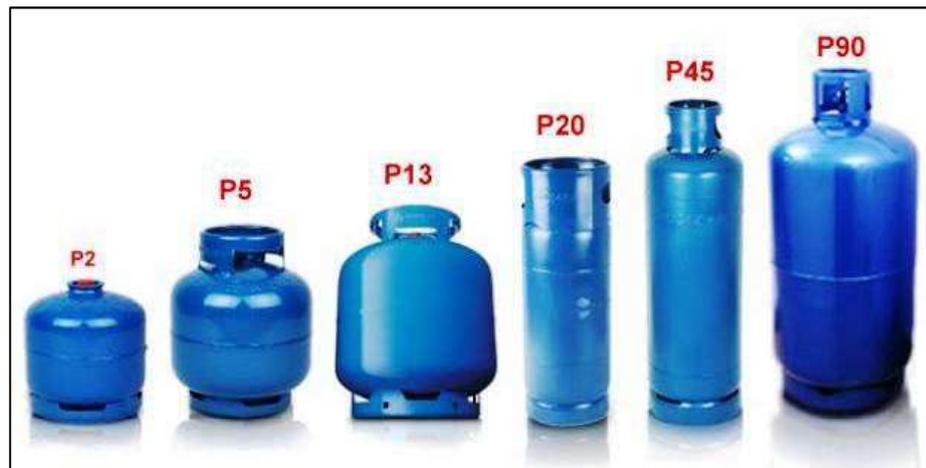
Figura 2.1 - Recipientes transportáveis

Nas instalações prediais do GLP, deve haver sempre um local fora da projeção horizontal da estrutura do edifício, devidamente protegido, capaz de comportar os referidos botijões. Essa medida tem como objetivo evitar transtorno aos consumidores, na falta do gás.

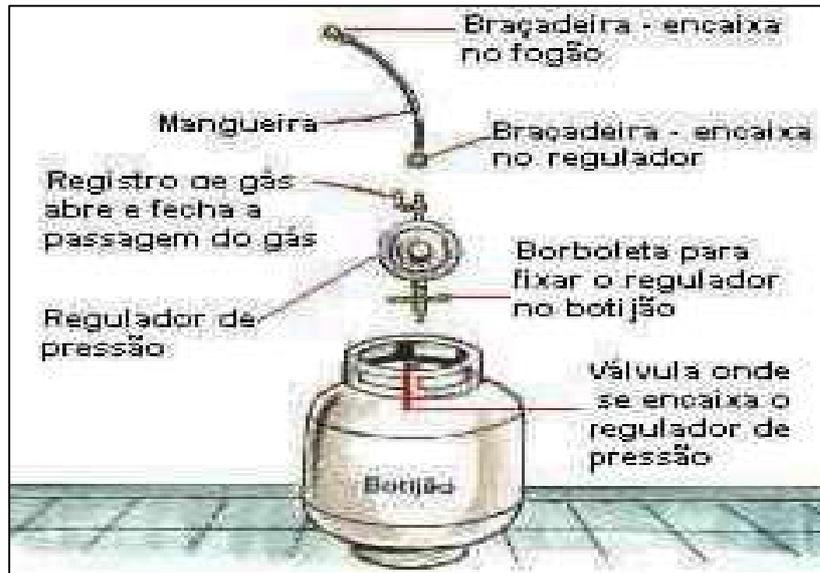
Figura 2.2 - Componentes da estrutura de gás residencial

- Mangueira - Leva o gás do regulador de pressão até o fogão;
- Abraçadeiras – Dispositivo adequado para fixar a mangueira. Nunca utilize arame ou similar.
- Registro - Bloqueia e libera o fluxo de gás do botijão para o fogão;
- Cone-Borboleta - Permite a passagem do gás para o regulador;
- Regulador de pressão – Equipamento que tem como finalidade reduzir a pressão do GÁS LP para pressão de operação. Fabricado conforme a NBR 8473, possuindo marca de conformidade (NBR) do INMETRO. O prazo de validade é gravado no corpo do regulador.

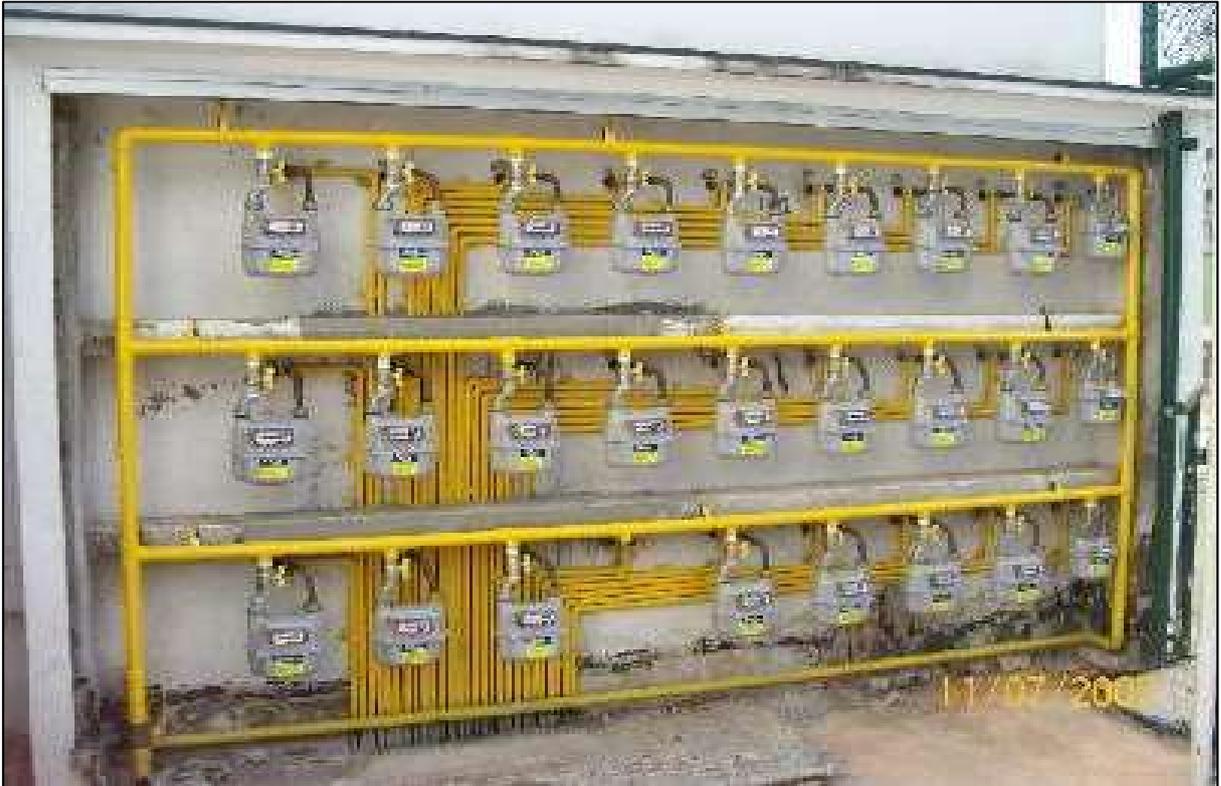
Figura 2.7 - Abrigo de medidores

1. Estar situado em área comum;
2. Possuir fácil acesso;
3. Não podem ser instalados em compartimentos que tenham outras destinações;
4. Não podem ser instalados em escadas, nem em seus patamares.

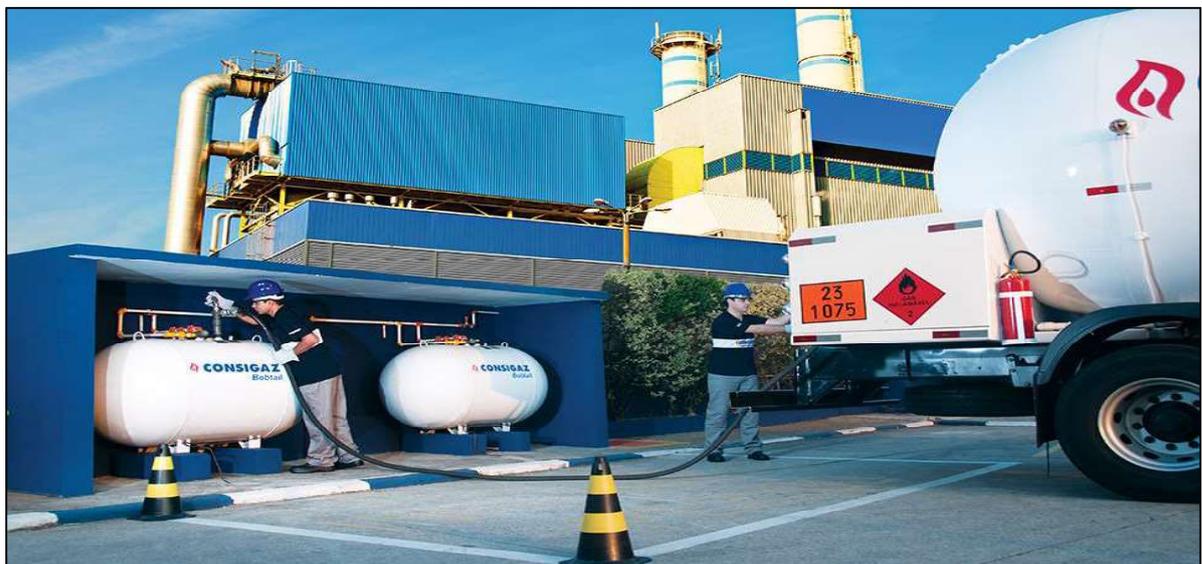
Figura 2.9 - Tanque fixo de GLP

- Maior economia de espaço
- Menor tempo de abastecimento
- Maior segurança, pois o risco de vazamento fica reduzido aos menores níveis.
- Sem perda de resíduo de GLP remanescente nos cilindros.
- O tanque estacionário além de ser equipado com dispositivo de segurança, possui em sua parte superior um mostrador de nível que indica com precisão o nível de gás ainda disponível, facilitando ao usuário o controle da recarga.
- Possui uma impressora que imediatamente após o abastecimento emite comprovante de medição, incluindo a quantidade fornecida, data e hora do fornecimento.

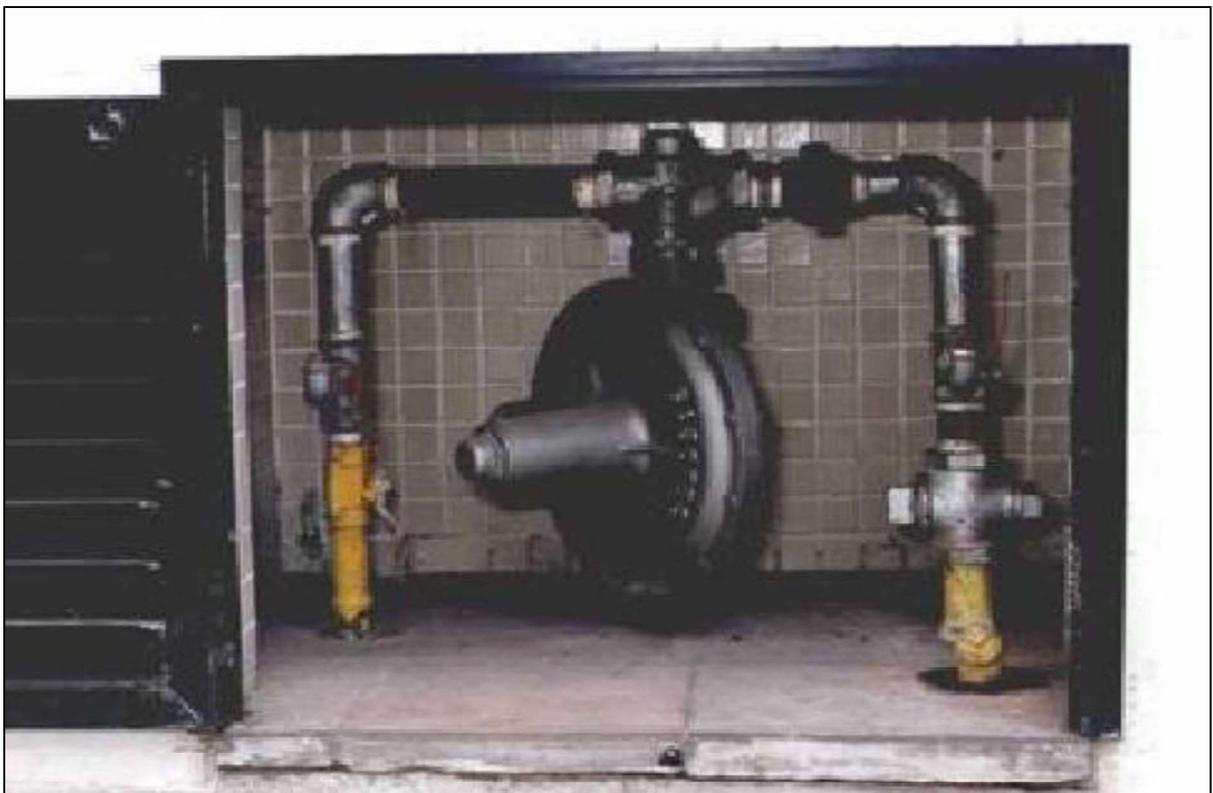
Figura 2.10 - Regulador de pressão

E os lugares em que são construídas as caixas de proteção para o regulador de pressão são nas edificações onde a pressão da rede de distribuição precisa ser regulada para a pressão de consumo, a montante do medidor e o mais próximo possível do limite de propriedade, em local de fácil acesso e pertencente à própria edificação.

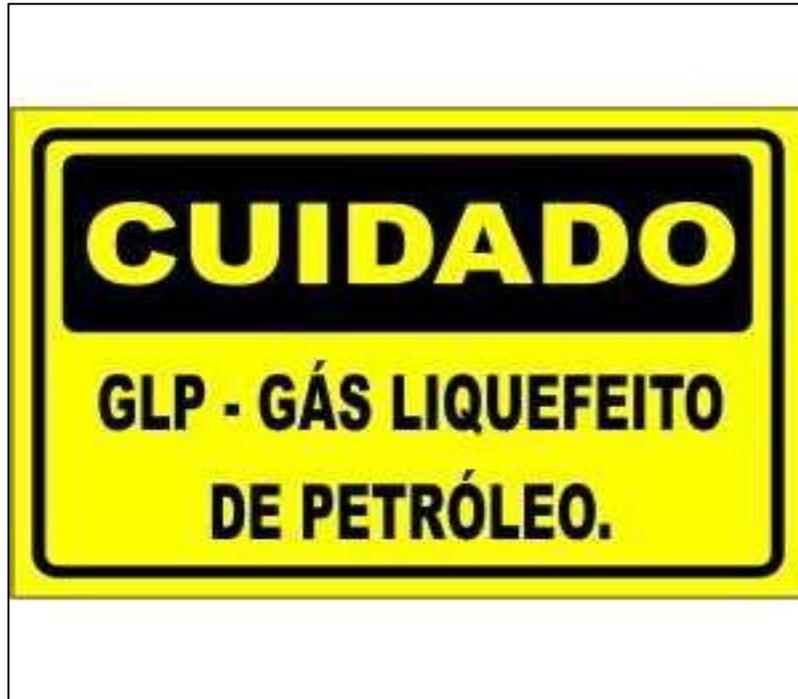
Figura 2.16 - Sinalização do GLP

A não sinalização das tubulações e de toda instalação do GLP pode ocorrer vários problemas como uma perfuração da tubulação, acidentes relacionando pessoas em seus apartamentos e fora dele como no caso das sinalizações da central de gás, dos medidores, dos reguladores de pressão.

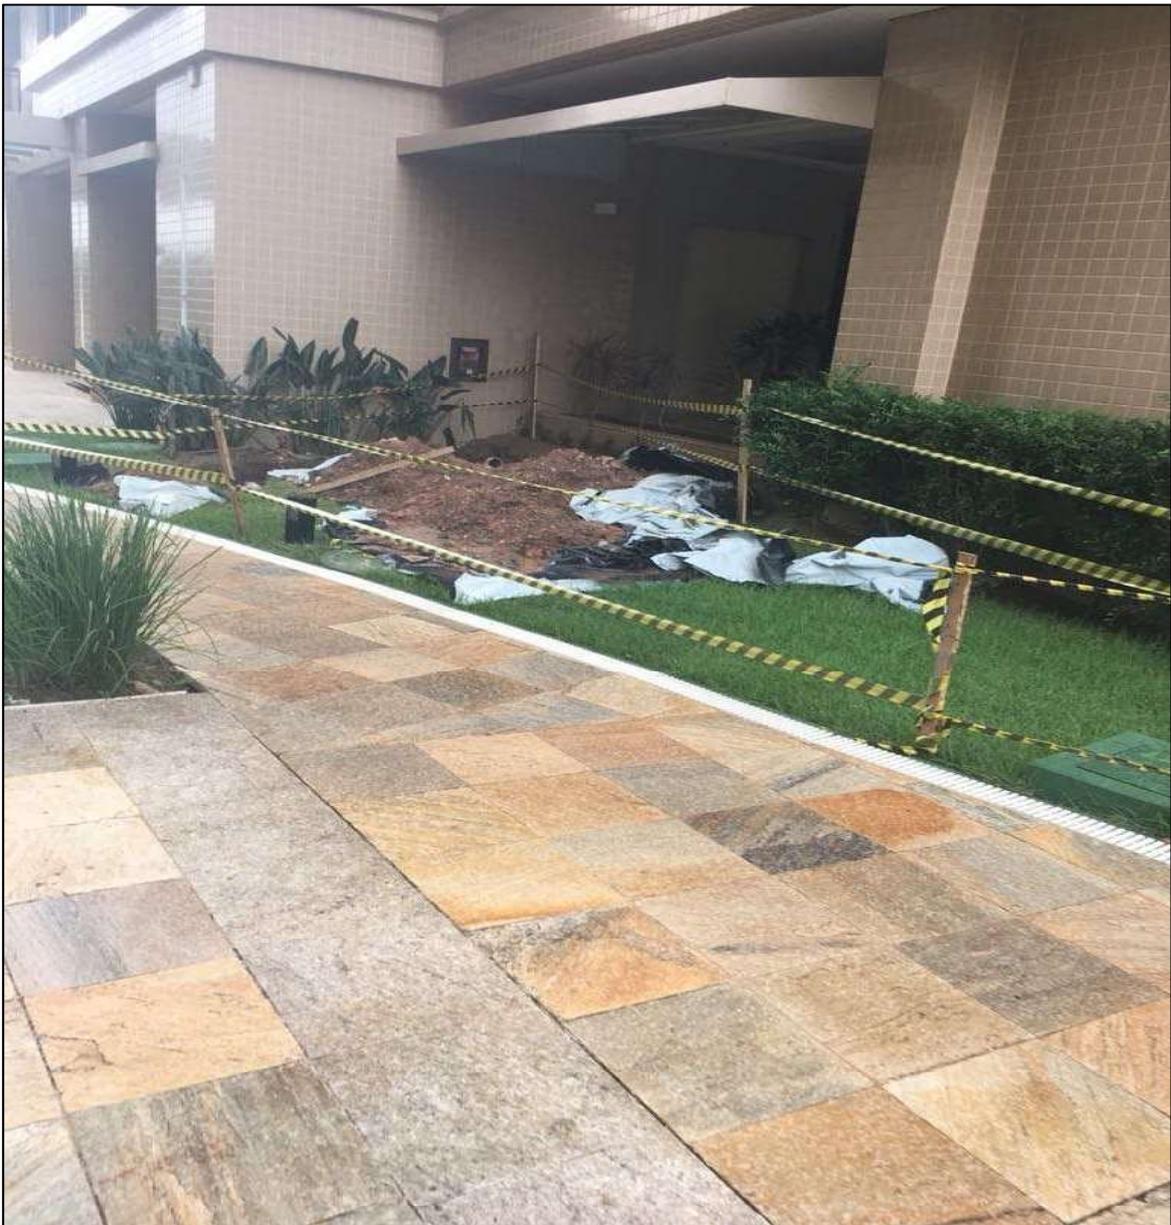
Figura 4.2 - Localização do jardim onde ocorreu o vazamento de gás

No dia da vistoria já estavam ocorrendo algumas reformas, mas ainda foram verificadas algumas anomalias restantes. O gás ainda estava suspenso por causa do ocorrido em que um operador que estava fazendo uma manutenção do jardim com o uso de uma chibanca e furou a tubulação de gás.

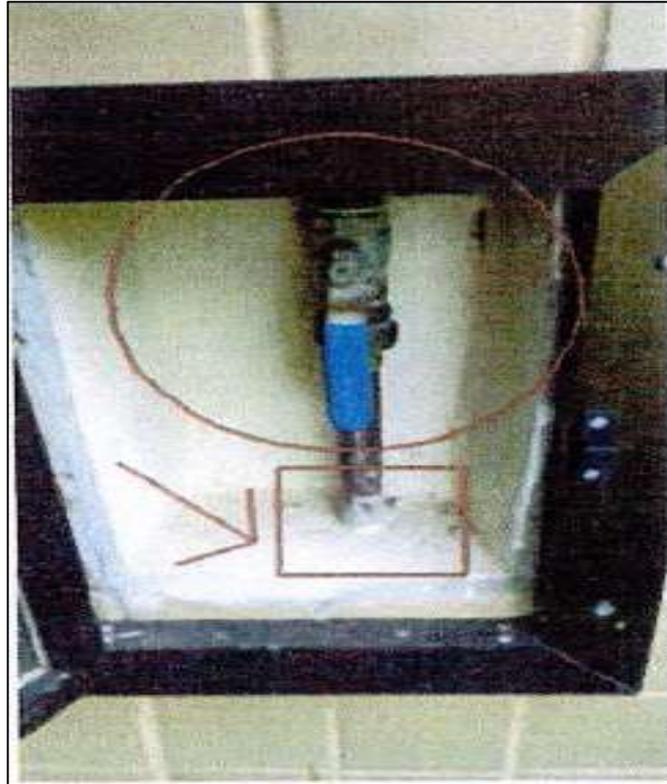
Figura 4.7 - Varanda – registro de corte

O caminhamento das tubulações de GLP não foi executado conforme como foi feito no projeto, pois no projeto eram instalados no shaft no hall de acesso comum. E o trajeto foi pelas varandas, junto com as válvulas de corte, ou seja, caso ocorresse algum vazamento não teria como desligar o gás por fora do apartamento, apenas se desligasse a válvula geral de corte ou entrar no apartamento do condômino e desligar o registro de corte de fornecimento.

A mudança que foi feita do caminhamento, que no projeto estava pelos shafts e quando foram construir acharam melhor fazer passando pela varanda, isso foi um equívoco, pois não teria como desligar o registro, se houvesse algum vazamento. O Corpo de Bombeiros identificou esse problema e foi solicitada a mudança, com a passagem pelos shafts.

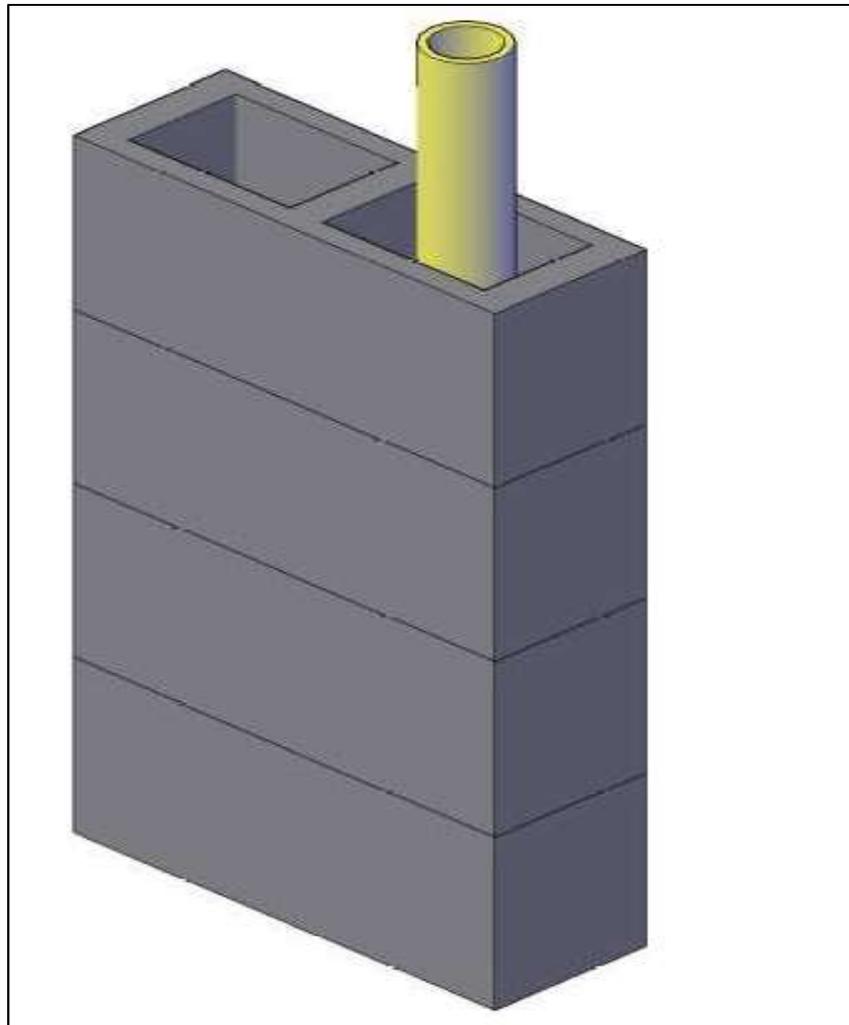
Figura 4.23 - Ilustração de como foi construído

Observamos que as tubulações de gás, para a simplificação da obra, estavam passando pelo vazio do bloco de concreto da alvenaria. As tubulações embutidas nas paredes podem ser executadas, mas com a condição de serem protegidas com tubo luvas.

O problema que houve em relação a tubulação de gás, que estava passando pelo furo do bloco de concreto, acontece bastante. Mas não é errado apenas passar pelo furo, mas se isso ocorrer, deve ter uma proteção mecânica como o tubo luva, pois caso ocorra algum vazamento o tubo não deixará o gás confinado com risco de explosão. A figura 5.1 mostra uma ilustração de como deveria ser feito.
