**CORROSÃO NAS ESTRUTURAS DE CONCRETO ARMADO: DIAGNÓSTICO E  
TRATAMENTO**

Trabalho de conclusão de curso apresentado ao curso de Engenharia Mecânica da Universidade Estadual do Maranhão para a obtenção do grau de Bacharel em Engenharia Mecânica.

O presente trabalho faz uma revisão bibliográfica dos processos corrosivos que ocorrem no concreto armado fazendo um levantamento de experiências de diversos autores e pesquisadores na área de corrosão para mapear da forma mais exata possível as patologias que afetam estruturas de concreto armado em regiões litorâneas e a melhor forma de intervenção para prevenir ou reduzir a degradação dos materiais que constituem estas estruturas. É feita uma enumeração de diversas patologias provocadas pela degradação do concreto e suas sintomatologias. Essas informações são essenciais para a discussão e escolha de quais serão os melhores métodos de intervenção. Em seguida são apresentados diversos sistemas de intervenção que visam, de acordo com a situação, a intervenção na massa de cimento ou na armadura, incluindo técnicas eletroquímicas usadas mais recentemente para recuperar o pH do concreto. Por fim são expostos casos reais de estruturas que sof

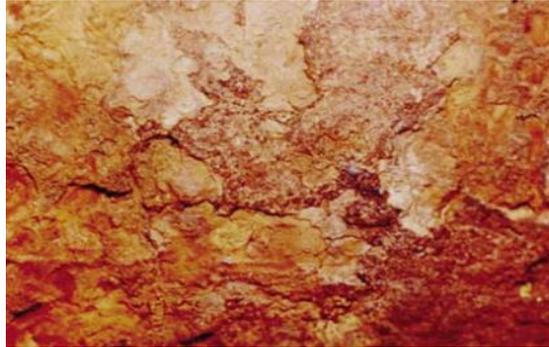
Figura 1: Corrosão uniforme em chapa de aço

**Corrosão uniforme:** O ataque uniforme (Figura 1) é uma forma de corrosão eletroquímica que ocorre com intensidade equivalente ao longo da totalidade de uma superfície exposta, frequentemente deixando para trás uma incrustação ou um depósito (CALLISTER, 2011).

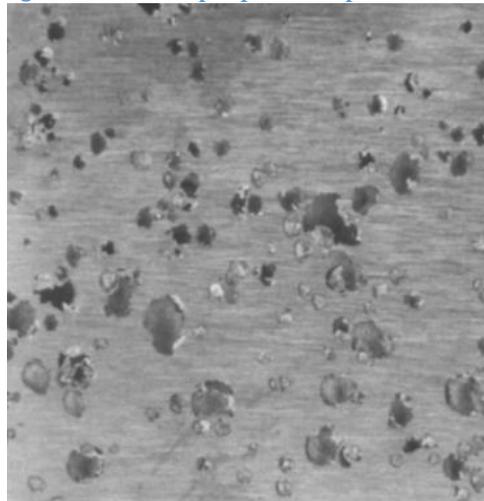
Figura 2: Corrosão por pite em superfície de metal

**Corrosão puntiforme ou por pite:** A clássica corrosão por pite (Figura 2) provocada pelo colapso do filme passivo só irá ocorrer na presença de espécies aniônicas agressivas e íons cloretos que são geralmente, embora nem sempre, a causa. A corrosão ocorre de forma localizada com a dissolução do metal. O aspecto local da corrosão nesses pequenos pontos é o pH que decresce (ASM HANDBOOK, 2003).

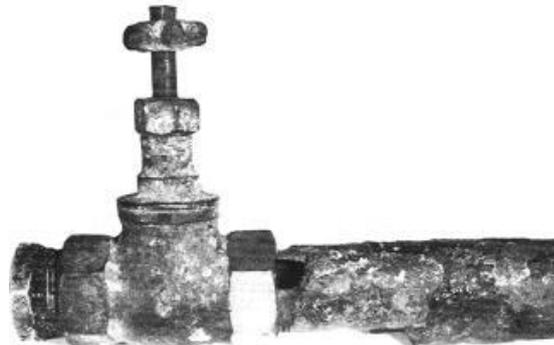
**Figura 3: Corrosão galvânica em tubo de aço-carbono no contato com válvula de latão**

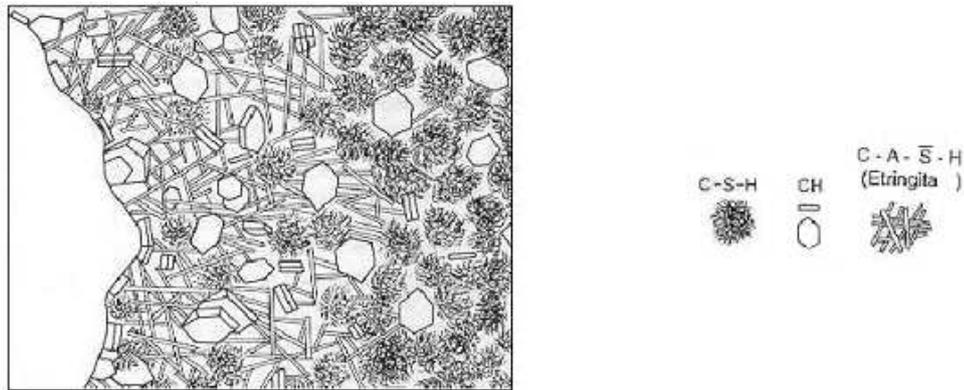
Figura 4: Representação diagramática da zona de transição e da matriz de pasta de cimento no concreto

No nível macroscópico ao observar uma seção transversal de concreto podemos distinguir duas fases que são as partículas de agregados e o meio ligante, composto de pasta de cimento endurecida. Nessas condições o concreto pode ser considerado um material bifásico. A nível microscópico podemos perceber uma terceira fase, a zona de transição, que representa uma interface entre as partículas de agregados e a pasta. Na figura 4 podemos observar as três microestruturas que determinam as propriedades do concreto (MEHTA e MONTEIRO, 2005).

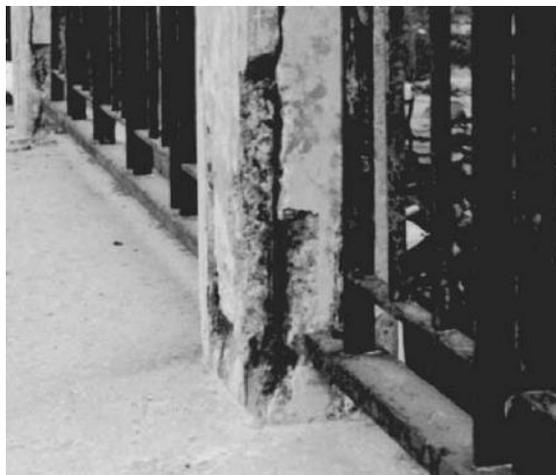
**Figura 5: Degradação de ponte provocada pela contaminação de cloretos em Kingston, Ontario**

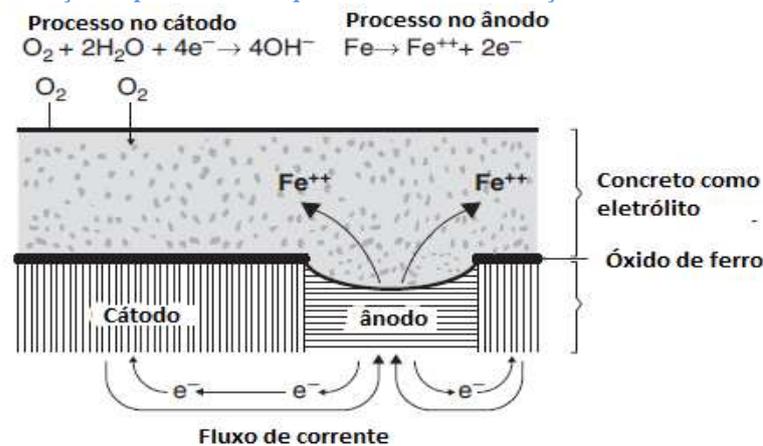
Figura 6: Ilustração do processo eletroquímico de corrosão do aço no concreto úmido e permeável

O mecanismo de corrosão é mostrado na figura 6 e apresenta as seguintes reações:

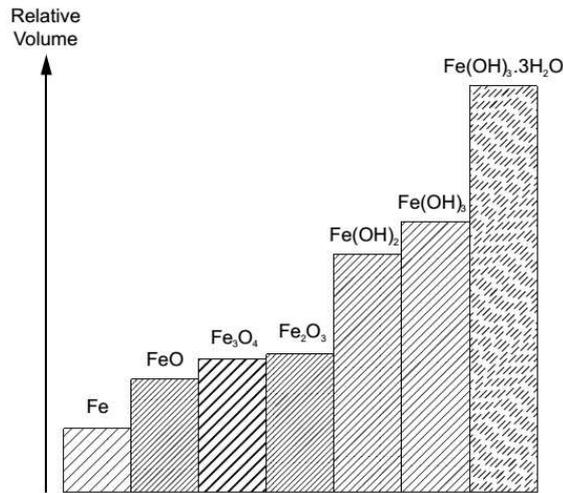
Figura 7: Volume relativo dos produtos de corrosão em relação ao aço das armaduras

A transformação de aço metálico em ferrugem é acompanhada por um aumento do volume. Acredita-se que este aumento de volume seja a causa principal da fissuração do concreto. Na presença de cloretos para relação  $\text{Cl}/\text{OH}^{-}$  maiores que 0,6 mesmo com um pH acima de 11,5, alcalino, proporcionado pela pasta de cimento a armadura começa um processo de corrosão (MEHTA e MONTEIRO, 2005).

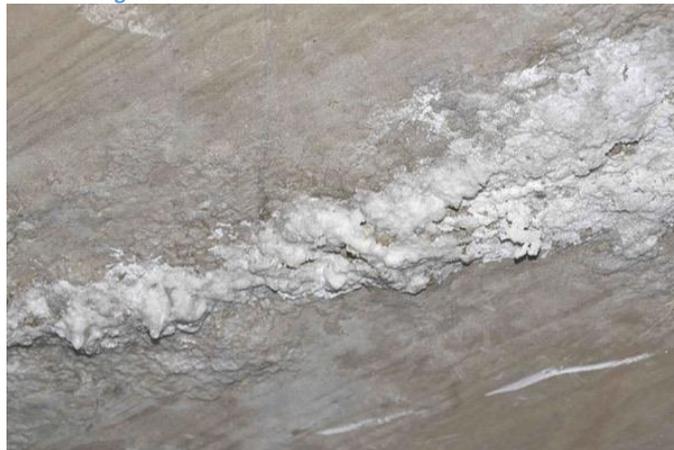
Figura 8: Eflorescência em estrutura de concreto

Como explicitado pela reação acima, o hidróxido de cálcio lixiviado ( $\text{Ca(OH)}_2$ ) ao entrar em contato com o dióxido de carbono ( $\text{CO}_2$ ), presente no ar atmosférico, reage formando carbonato de cálcio ( $\text{CaCO}_3$ ), insolúvel. O carbonato de cálcio, resultado da reação, é o responsável pelo aparecimento da eflorescência e se manifesta pelos depósitos de cor branca na superfície de concretos podendo aparecer sob o formato de estalactites (MEHTA e MONTEIRO, 2005).

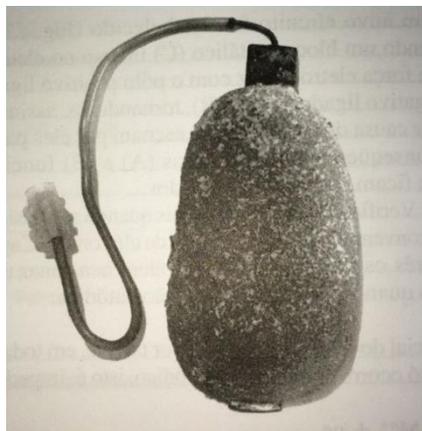
Figura 9: Anodo de magnésio

Para a utilização em solos, o magnésio (figura 9) e o zinco são bastante eficientes, sendo que para a água do mar o zinco e, mais recentemente, o alumínio, são os melhores anodos. Esses metais, utilizados em ligas apropriadas, são eletronegativos em relação ao aço, podendo protegê-lo com facilidade (GENTIL, 2011).

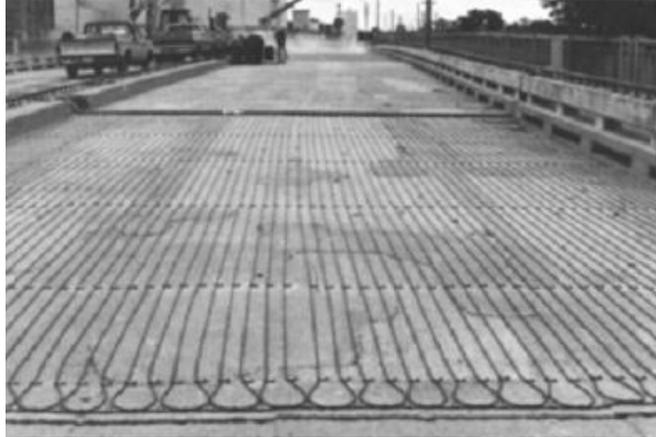
Figura 10: Vista de estrutura de concreto armada recebendo anodos para proteção catódica por corrente impressa

armado, coberto com uma cobertura de cimento Portland ou cimento modificado por polímero, e, em seguida, ligado a uma fonte de energia de baixa voltagem (ASM HANDBOOK, 2003).

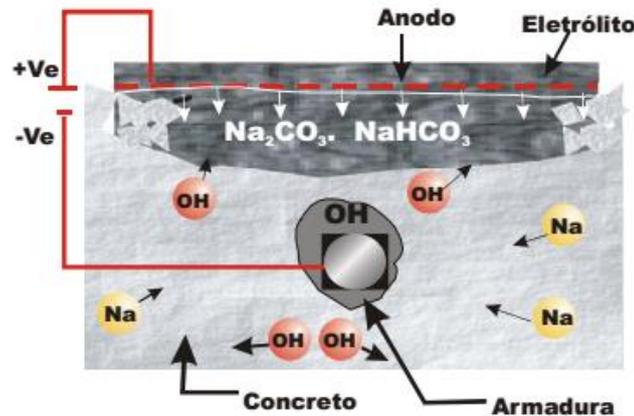
Figura 11: Processo de realcalinização através de aplicação de campo elétrico.

O processo consiste na aplicação de um campo elétrico entre a armadura no interior do concreto e uma malha de aço com solução alcalina no exterior do concreto. No processo uma solução alcalina é transportada para o interior do concreto carbonatado até que os valores do pH sejam reestabelecidos aos níveis normais. A solução mais indicada para essa técnica é o carbonato de sódio a 1 molar, pois é acessível e barato.

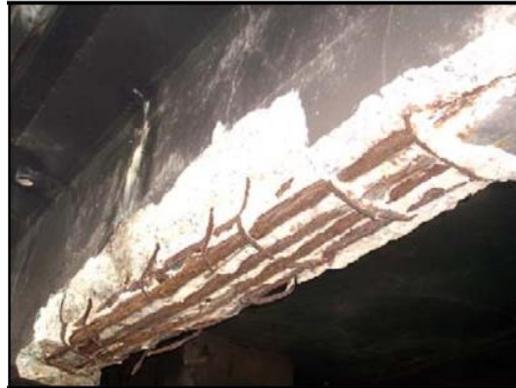
**Figura 12: Corrosão no píer velho com armadura exposta**

Através desta imagem é possível perceber que a parte inferior da estrutura do píer velho está em estado de deterioração avançada (Figura 12) com a armadura exposta. Outra anomalia frequente que é possível observar são fissuras ao longo das vigas longitudinais (Figura 13) devido a retração do concreto, facilitando a entrada de íons cloretos como contaminante.

Com base no exposto pode-se acusar a contaminação da massa de concreto como o agente principal da corrosão das estruturas do píer velho causando fissuras e destacamento no concreto (Figura 12).

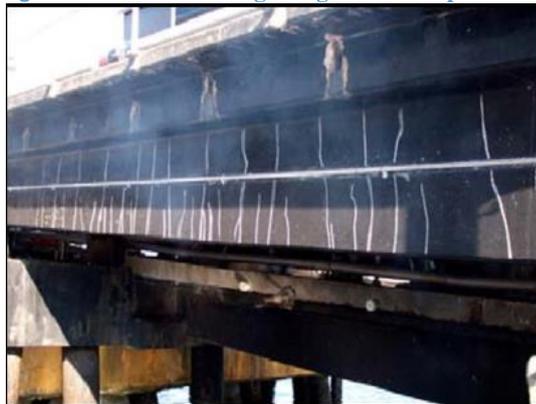
**Figura 13: Fissuras em viga longitudinal do píer velho**

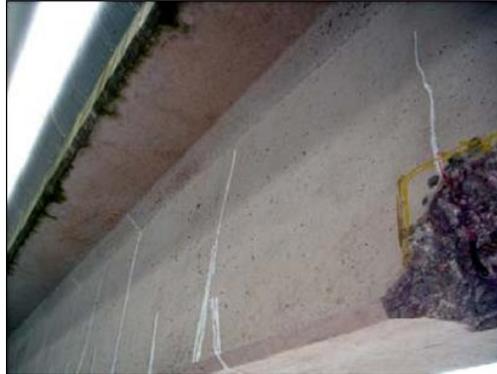
Ao longo do píer novo (Figura 14) também foram observados fissuras ao longo da viga longitudinal, além de um ponto onde ocorreu perda da massa de concreto com exposição da armadura. Problemas de execução do projeto são apontados como causa provável dessas

Figura 14: Fissuras ao longo do píer novo com perda de material no canto direito

As fissuras na direção longitudinal em ambos os píeres, dependendo da profundidade e se alcançam ou não a armadura, podem facilitar não só a entrada de cloretos como a penetração de  $\text{CO}_2$ , comum no processo de carbonatação. É comprovado que o processo de carbonatação ocorre facilmente ao longo das paredes das fissuras de forma mais acelerada que de outras formas contribuindo para o aparecimento de células de corrosão.

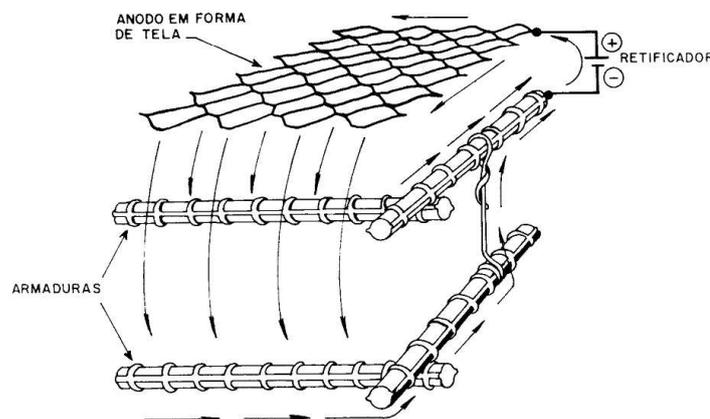
**Figura 15: Elementos do sistema de proteção catódica por corrente impressa utilizando anodos em forma de tela**

Como exposto o polo positivo do retificador deve ser ligado a tela de anodos enquanto que o polo negativo deve ser conectado às armaduras da estrutura a ser protegida. Este método exige dos responsáveis uma manutenção periódica, embora de fácil execução e o gasto com eletricidade ainda é pequeno se comparado aos benefícios ao se evitar o desgaste prematura destas estruturas.

A figura 15 mostra de forma esquemática o funcionamento do sistema de proteção.

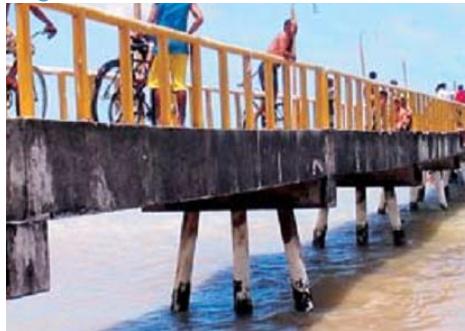
Figura 16: Píer do Tambaú em João Pessoa

O píer de atracação do Tambaú (Foto16) está localizada na cidade de João Pessoa na praia do Tambaú tendo como finalidade a atracação de embarcações e o passeio de pedestres sendo construído em 1994. Segundo dados apresentados o píer é uma estrutura de concreto armado que possui 3m de largura por 100 m de comprimento na direção do mar e está sujeito a um ambiente de elevada agressividade (Quadro 6). Segundo relatos de fontes locais a estrutura ruiu após 14 anos de sua construção.

No momento do desabamento não haviam pessoas sobre a estrutura e o mar estava calmo. Assim, o único carregamento era o da própria peso, ou seja, o colapso se deu devido ao avanço do processo corrosivo que comprometeu decisivamente a qualidade da estrutura. Ainda é possível observar ao longo do que sobrou da estrutura uma deformação acentuada das vigas (Figura 17).

Uma inspeção no píer constatou uma série de patologias decorrentes do avançado estado de corrosão na estrutura. Dentre as manifestações encontradas é possível verificar diversas trincas que acompanham paralelamente as armaduras de aço (Figura 18) o que indica que elas são decorrentes de processos corrosivos que provocam grande pressão interna no concreto fazendo com que ele frature. Como já exposto as trincas iniciais acabam por acelerar a velocidade de corrosão pois propiciam a entrada de mais agentes agressivos como íons cloretos e  $\text{CO}_2$  que provocam a despassivação do aço.

Nesta estrutura foram realizados dois ensaio importantes para verificar de fato quais mecanismos de corrosão agiam sobre a estrutura. O primeiro foi a utilização de indicadores de pH afim de verificar a alcalinidade ou não da massa de cobrimento pela mudança de coloração e a aspensão de nitrato de prata para verificar a contaminação por cloretos. O concreto de cobrimento foi considerado completamente carbonatado e houve a formação de flóculos brancos quando da aspensão do nitrato de prata indicando a presença de cloretos.

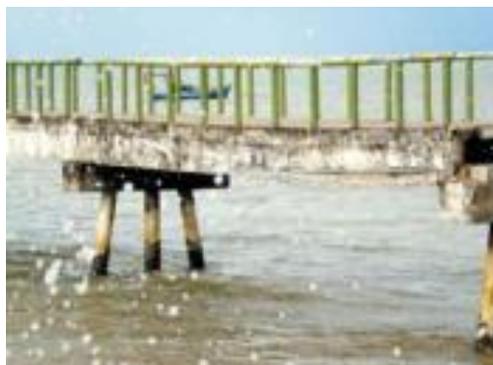
Figura 17: Deformação da estrutura remanescente do píer do Tambaú

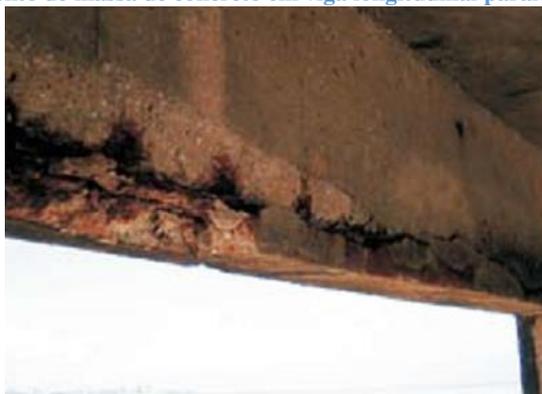
**Figura 18: Destacamento de massa de concreto em viga longitudinal paralela à armadura de aço**

Segundo a literatura especializada, nos casos de estruturas situados na orla marítima o ambiente de trabalho, para estruturas de concreto armado, é considerado de alta agressividade, pois a penetração de cloretos de papel fundamental no início da corrosão quebrando a película de passivação do aço da estrutura. Os produtos de corrosão neste caso

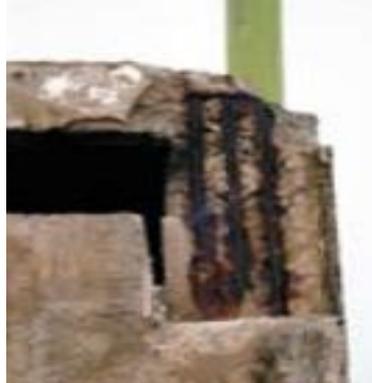
Ao longo de toda a estrutura foi constatada em diversos pontos que as armaduras tinham sido completamente dissolvidas pela corrosão restando apenas manchas avermelhadas nos seus locais como pode ser observado na figura 19.

**Figura 19: Perda de seção transversal nas armaduras de aço**

O desabamento do píer do Tambaú foi provocado pela falta de manutenção preventiva. O que sobrou da estrutura não pode ser aproveitado de forma economicamente viável pois encontra-se em estado de corrosão muito avançado e a substituição das armaduras perdidas por novas tornaria o trabalho caro e menos viável que a construção de nova estrutura, além do que a massa de concreto está completamente contaminada por agentes agressivos como os produtos oriundos da carbonatação dos constituinte da massa de cimento.

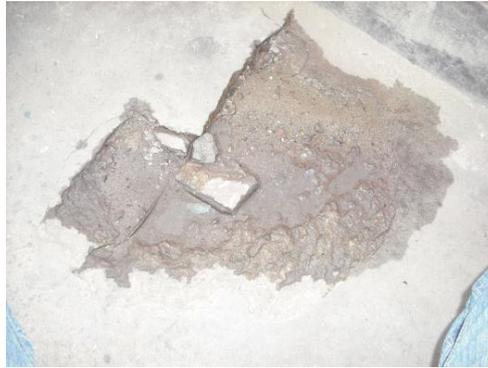
**Figura 20: Presença de águas Pluviais no tabuleiro danificado da ponte José Sarney**

Durante todo o percurso da ponte é possível observar partes do concreto danificado como mostrado na figura 20. A presença de umidade e sais acelera consideravelmente o processo de corrosão principalmente quando ocorre a total perda da cobertura. Foi observado inclusive a perda total de material em um ponto junto a uma das cabeceiras da ponte indicando a total ausência de manutenção preventiva ou corretiva para o controle da corrosão.

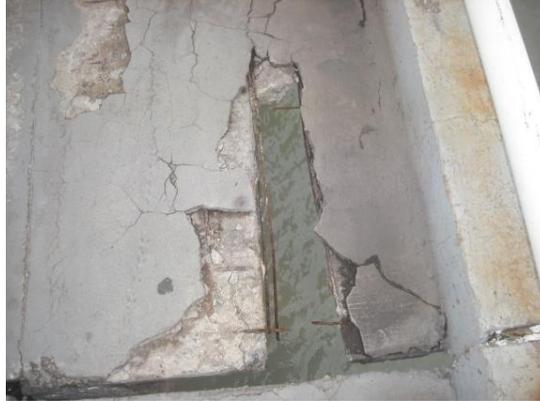
**Figura 21: Perda de material na cabeceira da ponte José Sarney**

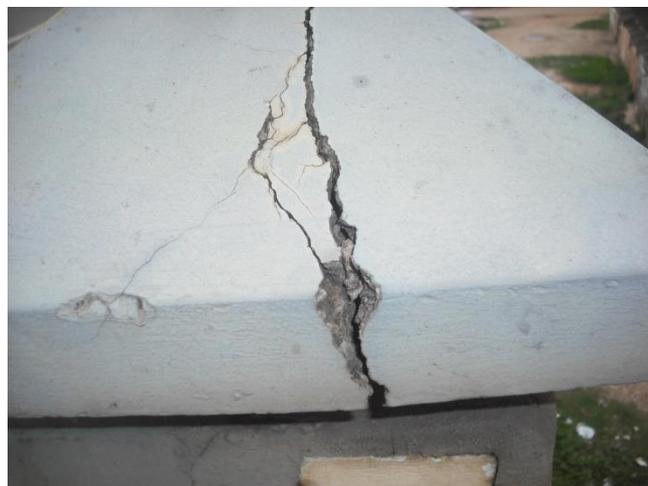
Como visto anteriormente uma das principais causas da degradação do concreto se dá através da contaminação do concreto por íons cloreto. A corrosão da armadura tem como resultado o hidróxido de ferro que ocupa um volume maior que o aço, resultando numa tensão interna que fissa o concreto.

**Figura 22: Fissuração e destacamento**

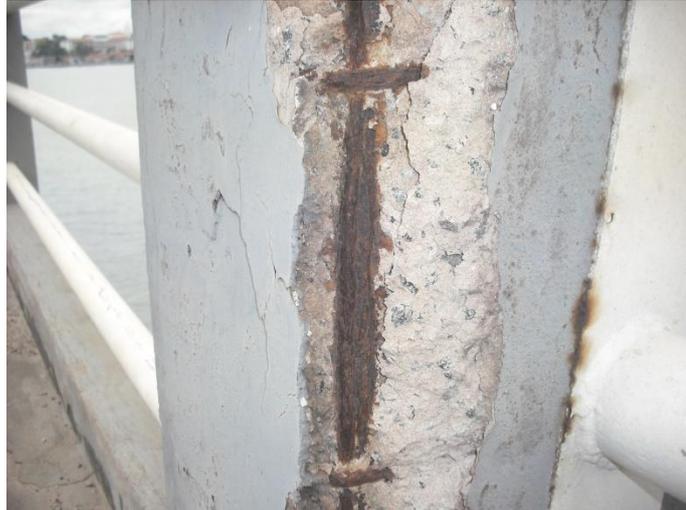
corrosão por contaminação de cloretos segundo Gentil é a presença de uma coloração avermelhada junto a armadura como visto na figura 23.

O destacamento provocado pelos produtos de corrosão foi a patologia de maior destaque constatado durante as visitas. Observou-se também nas regiões onde a armadura estava descoberta que a corrosão se processava de maneira uniforme pela barra.

**Figura 23: Corrosão de armadura exposta ao ar**

Para o caso do processo de deterioração da ponte José Sarney devem ser adotados alguns métodos de intervenção para interromper os processos corrosivos. Inicialmente devem ser retirados os pedaços da massa de cimento que estão em vias de cair da estrutura (Destacamentos). A nova massa de cimento deve-se adicionar inibidores de corrosão que agem na armadura formando películas protetoras de óxido de ferro (passivação).
