A VIDA ACONTECE A PÉ: uma análise do impacto das Ilhas de Calor no índice de caminhabilidade na Avenida Coronel Colares Moreira em São Luís, Maranhão.

Trabalho apresentado referente à disciplina de Trabalho de Conclusão de Curso (TCC) do Curso de Arquitetura e Urbanismo da Universidade Estadual do Maranhão – UEMA, como requisito para obtenção do grau de Bacharel em Arquitetura e Urbanismo.

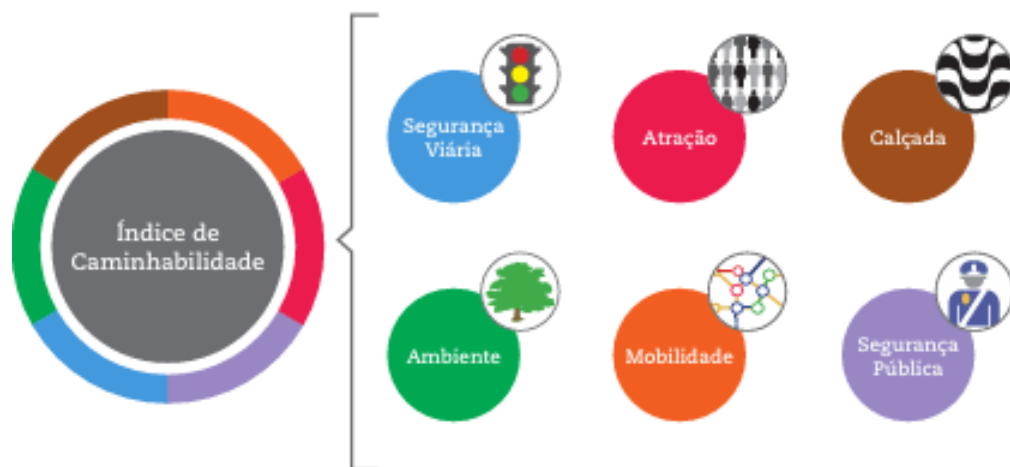
Figura 4: Categorias do ICam

O índice é composto por seis categorias principais: calçada, mobilidade, atração, segurança viária, segurança pública e ambiente – como mostra a Figura 4) cada uma subdividida em indicadores específicos como: largura e continuidade da calçada, acessibilidade, sombreamento, visibilidade, mobiliário urbano, presença de fachadas ativas, travessias seguras, arborização e limpeza.

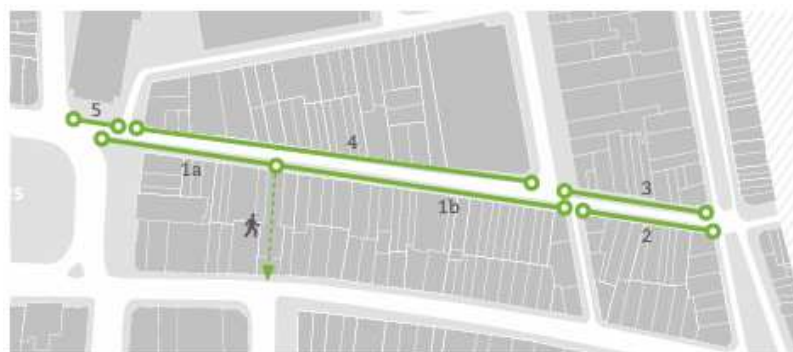
Figura 5: Exemplo de identificação de segmentos de calçada para aplicação do iCam 2.0.

Segundo o ITDP Brasil (2018), o segmento de calçada é a unidade básica usada para coleta de dados e avaliação de indicadores para chegar no índice de caminhabilidade final.

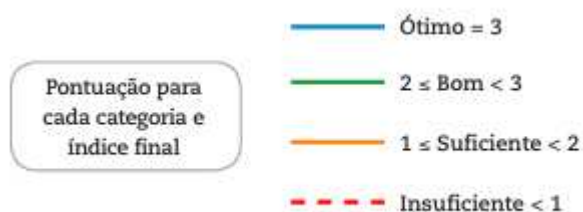
Figura 7: Pontuação para cada categoria e índice final

E após os segmentos de calçada receberem a pontuação de 0 (zero) a 3 (três) para cada indicador, os mesmos segmentos de calçada também recebem uma pontuação de 0 a 3 para cada categoria e para o índice de caminhabilidade final. A média aritmética gerada a partir das pontuações das categorias e dos indicadores deve, no final, estar entre os quatro níveis (0-1-2-3) de acordo com a figura a seguir:

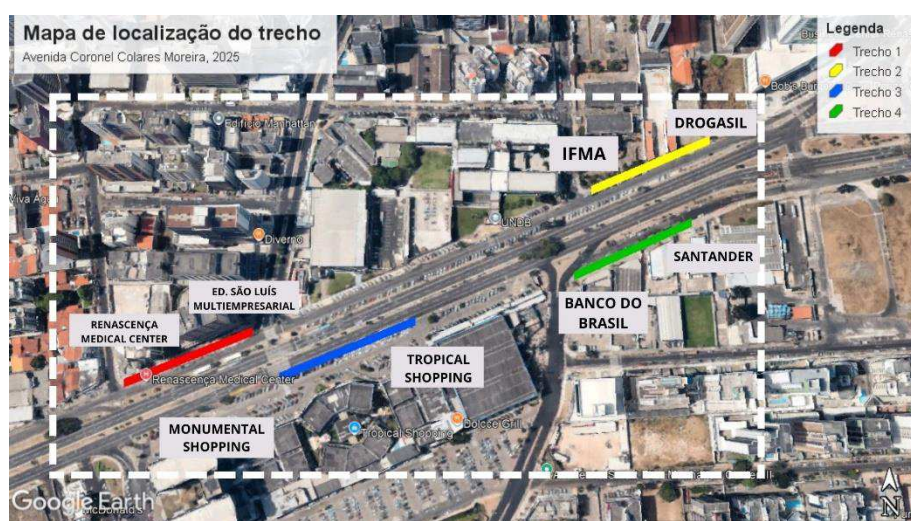
Figura 8: mapa de localização dos trechos

- Trecho 1 (vermelho): estende-se entre o Renascença Medical Center e a rua adjacente ao Edifício São Luís Multiempresarial;
- Trecho 2 (amarelo): compreende o trecho entre o Instituto Federal do Maranhão (IFMA) e a farmácia Drogasil;
- Trecho 3 (azul): corresponde à frente do Tropical Shopping, incluindo início e término logo após as paradas de ônibus, em frente ao próprio Tropical Shopping;
- Trecho 4 (verde): estende-se entre o Banco do Brasil e finaliza no Banco Santander.

A definição desses segmentos foi essencial para garantir a homogeneidade das análises realizadas com a ferramenta iCam 2.0, possibilitando a comparação entre diferentes porções da via quanto à caminhabilidade e ao conforto térmico percebido pelos pedestres.
