UNIVERSIDADE ESTADUAL DO MARANHÃO
CENTRO DE ESTUDOS SUPERIORES DE BACABAL
CURSO DE ENGENHARIA CIVIL

AS MANIFESTAÇÕES PATOLÓGICAS NO CONCRETO ARMADO: estudo
bibliográfico das principais causas, mecanismos e fatores contribuintes

Trabalho de Conclusão de Curso apresentado à
Universidade Estadual do Maranhão – Campus
Bacabal, como requisito para obtenção do título
de Bacharel em Engenharia Civil.

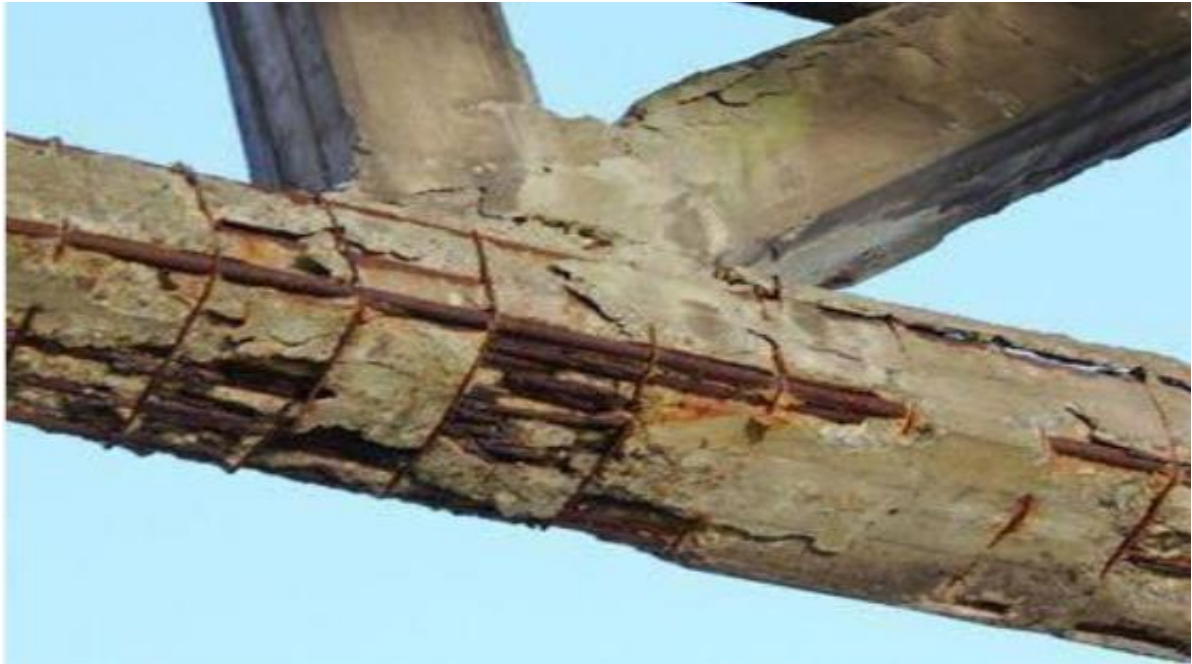
Figura 1 - Armadura de concreto exposta

As causas químicas referem-se a ataques provocados por substâncias químicas presentes no ambiente (ar, água, solo ou poluentes) que reagem com os constituintes do concreto ou com as armaduras de aço. Esses processos de degradação são os mais comuns em ambientes industriais, litorâneos, urbanos ou com solos agressivos, reduzindo significativamente a durabilidade da estrutura quando não há proteção adequada. A Figura 1 apresenta armadura do concreto armado exposta, possibilitando o ataque de agentes químicos e diminuindo a segurança da construção.

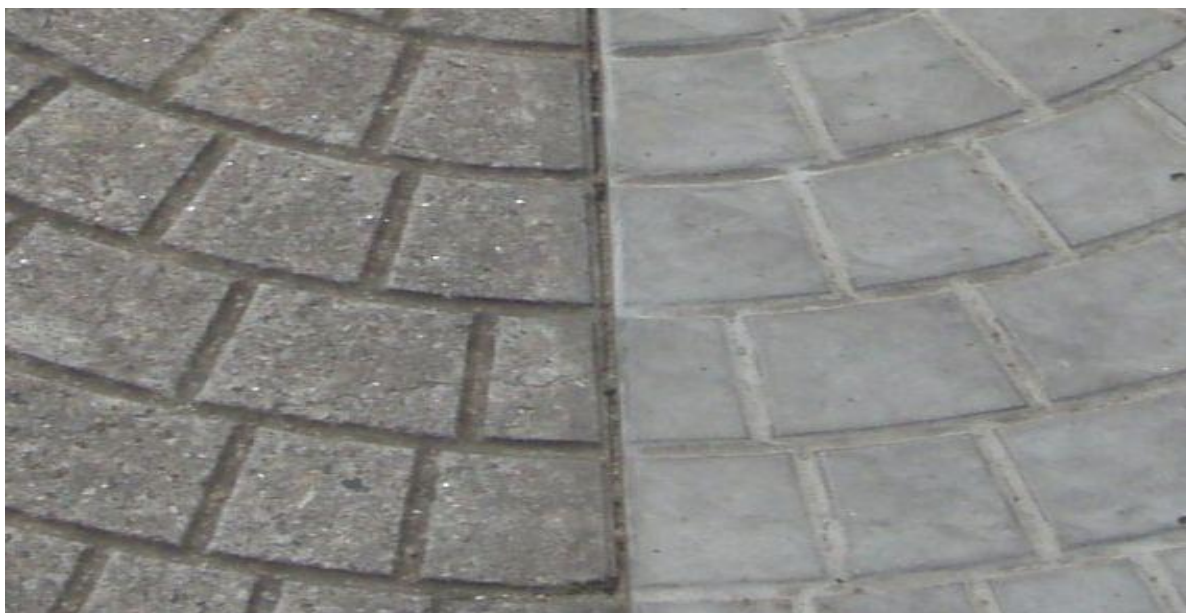
Figura 2 - Desgaste causado por abrasão

O desgaste por abrasão (Figura 2) consiste na perda de material de uma superfície sólida devido ao contato e movimento relativo de partículas rígidas ou protuberâncias duras, que raspam ou cortam o material. Pode ocorrer em duas formas principais: abrasão de dois corpos, contato direto entre duas superfícies duras, ou de três corpos, partículas abrasivas soltas entre as superfícies. (Araújo, 2014).

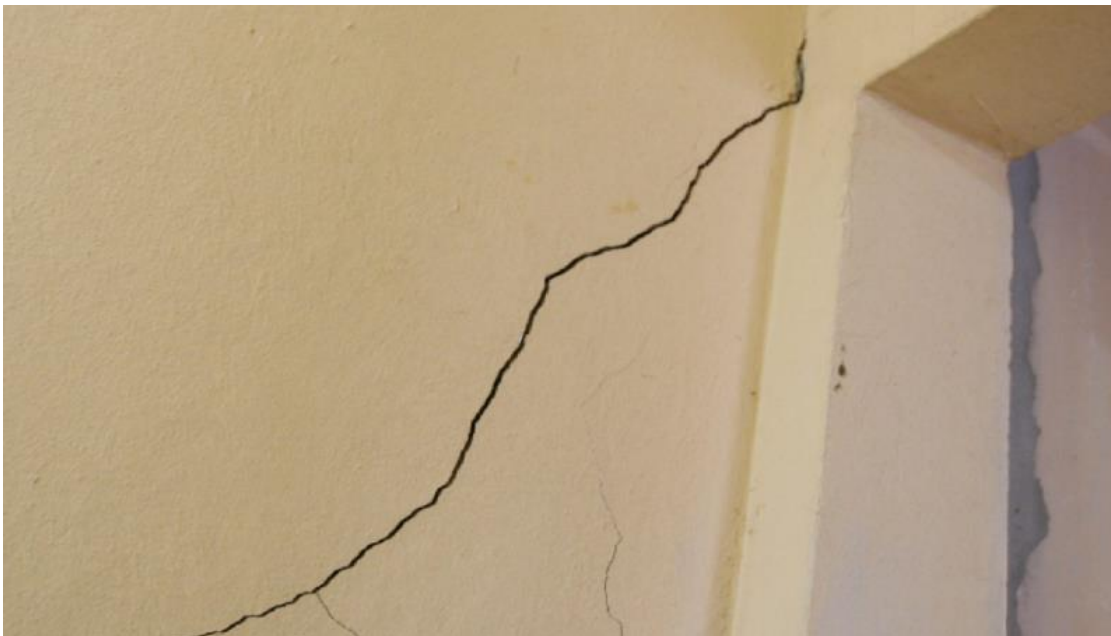
Figura 4 – Fissura térmica

As fissuras também podem se manter ativas (vivas), variando comprimento, abertura e profundidade ao longo do tempo, ou se manterem passivas (mortas), onde sua movimentação permanece inalterada ao longo do tempo, isto é, estabilizada. As fissuras térmicas (Figura 4) são exemplos de fissuras ativas.

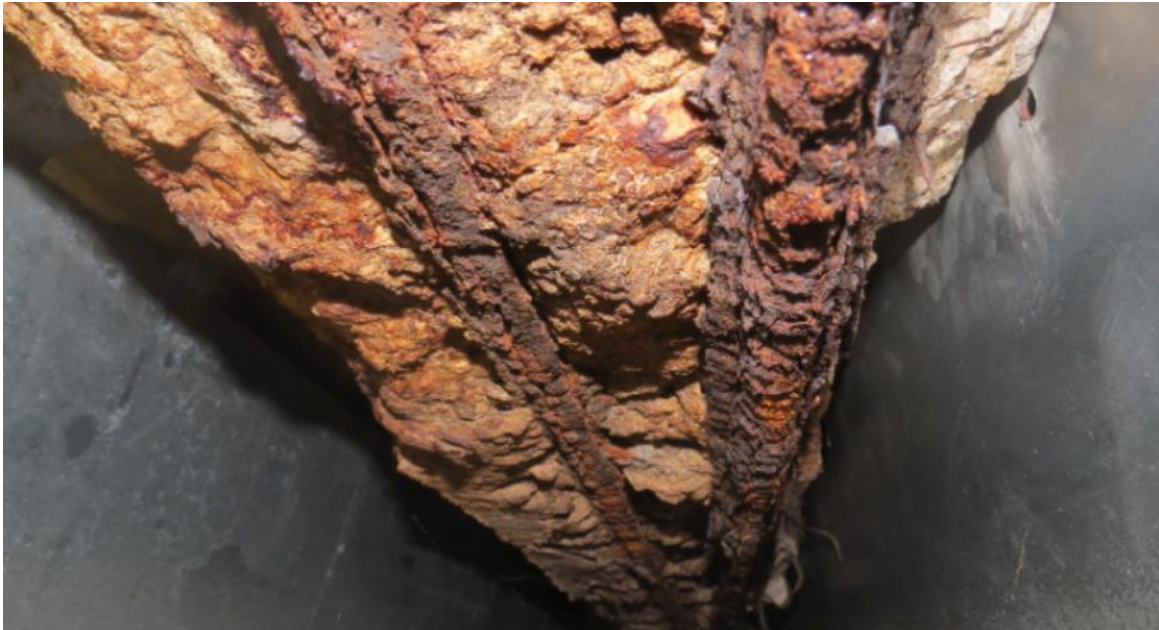
Figura 5 - Patologia de corrosão da armadura

A corrosão das armaduras (barras de aço) é uma das manifestações patológicas mais graves e comuns em estruturas de concreto armado. Ela é responsável por bilhões em custos de reparo anualmente no mundo todo e pode comprometer seriamente a segurança estrutural se não for tratada. A Figura 5 apresenta a armadura com um grau elevado de corrosão, em que o aço já não está mais desempenhando satisfatoriamente sua função, necessitando de reparos o quanto antes.

Essa manifestação patológica ocorre quando a armadura de aço perde sua proteção alcalina, geralmente por penetração de agentes agressivos como cloretos e CO_2 , resultando em oxidação do ferro, expansão da ferrugem (que é maior que o aço), fissuração, deslocamento do concreto, redução da capacidade estrutural e risco de colapso, sendo um processo eletroquímico acelerado pela umidade e falhas no cobrimento do concreto, exigindo reparos que incluem remoção do concreto danificado, limpeza do aço e aplicação de argamassas especiais.

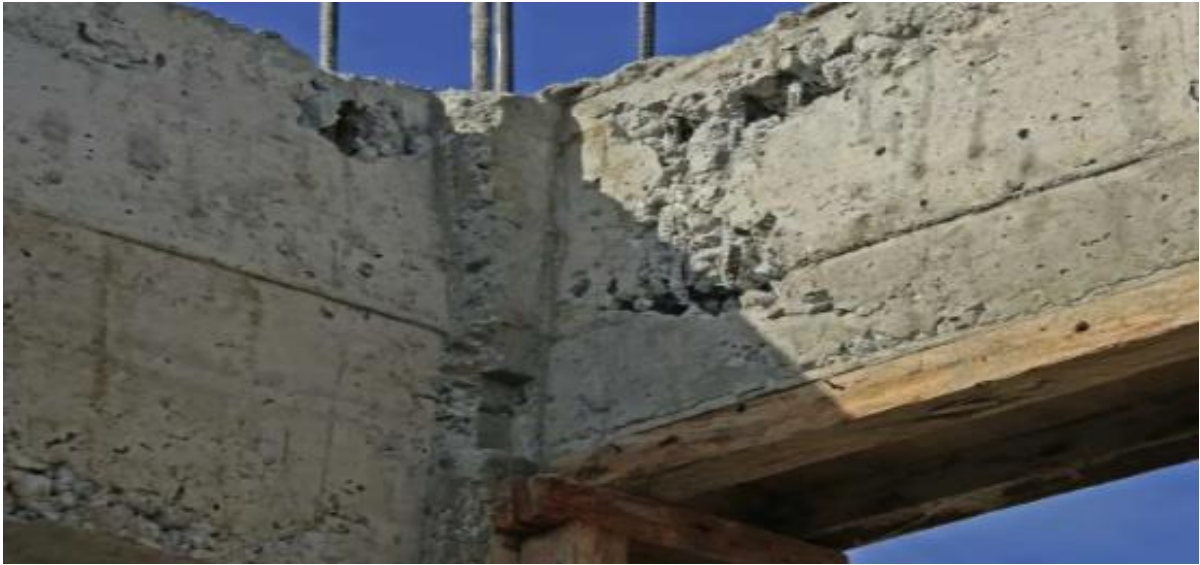
Figura 6 - Concreto segregado

A segregação e a falta de adensamento, má vibração, são patologias de execução que resultam em concreto heterogêneo, com áreas de alta porosidade conhecidas como bicheiras, ninhos de concretagem. Essa falha ocorre quando os componentes do concreto (agregados graúdos, areia, pasta de cimento e água) se separam durante o lançamento ou adensamento, criando vazios e reduzindo drasticamente a qualidade do material. De acordo com Helene 1992, a segregação é uma das causas mais frequentes de redução da durabilidade, pois facilita a penetração de agentes agressivos (água, CO_2 , cloretos), acelerando corrosão das armaduras. A Figura 6 apresenta uma viga que não foi corretamente concretada, pois o concreto apresenta segregação possibilitado o ataque de agente químicos ao aço.

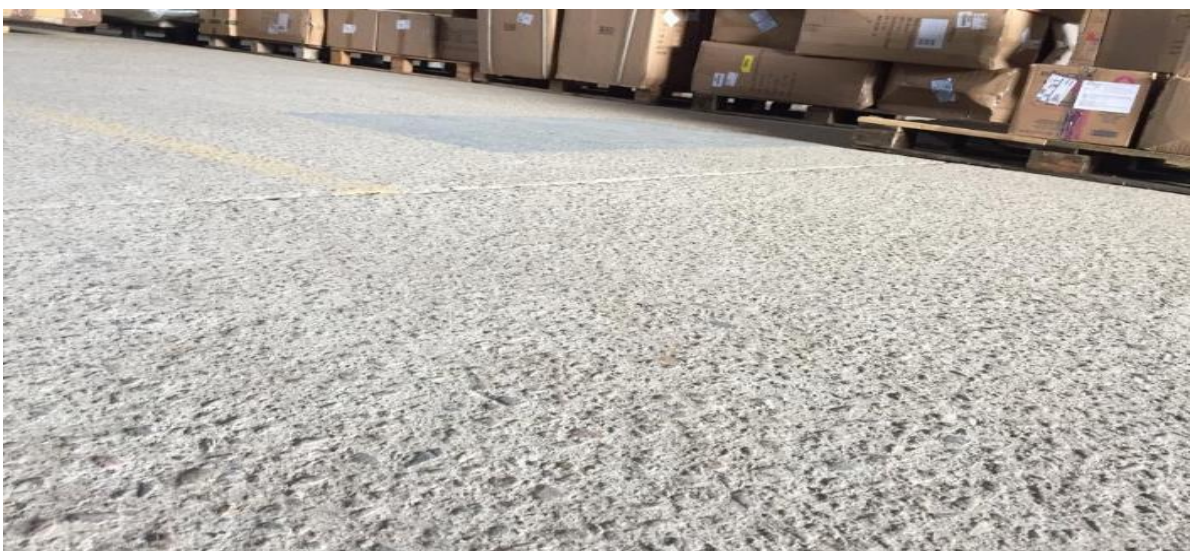
Figura 7 - Desgaste Superficial Do Concreto

O desgaste superficial do concreto, também chamado de abrasão superficial ou pulverulência (Figura 7), é uma patologia que afeta principalmente pisos, pavimentos e superfícies expostas ao tráfego ou agentes agressivos. Ele se caracteriza pela perda progressiva da camada superficial da pasta de cimento, expondo os agregados (areia e brita) e tornando a superfície áspera, poeirenta ou esfarelada.

Essa manifestação é comum em pisos industriais, garagens, calçadas e lajes de estacionamento, e pode evoluir para problemas mais graves como redução da durabilidade e facilitação de outras patologias (infiltrações, corrosão). ABNTNBR 15575 (2021) Desempenho de edificações, exige resistência mínima à abrasão para pisos, ABNT NBR 7680 (2015) para ensaios de resistência à abrasão.
