**AVALIAÇÃO DO SISTEMA DE PROTEÇÃO CONTRA INCÊNDIO DO PRÉDIO DA
UNIVERSIDADE ESTADUAL DO MARANHÃO – CAMPUS BACABAL.**

Trabalho de Conclusão de Curso de Graduação em Engenharia Civil da Universidade Estadual do Maranhão como requisito para obtenção do Título de Bacharel em Engenharia Civil.

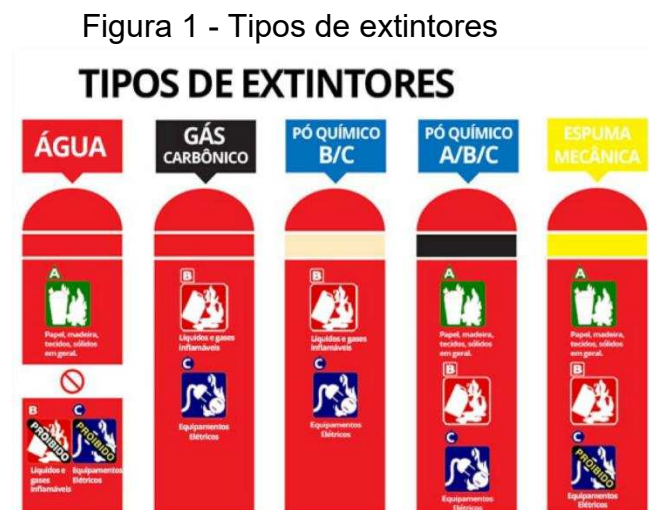
Dito isso, os extintores classificam-se em A, B, C, D e K. Para combater de forma mais eficiente cada classe de incêndio e utilizado um tipo correto de um extintor (Digfire Extintores, 2025). A Figura 1 exemplifica cada tipo de extintor e suas classes.

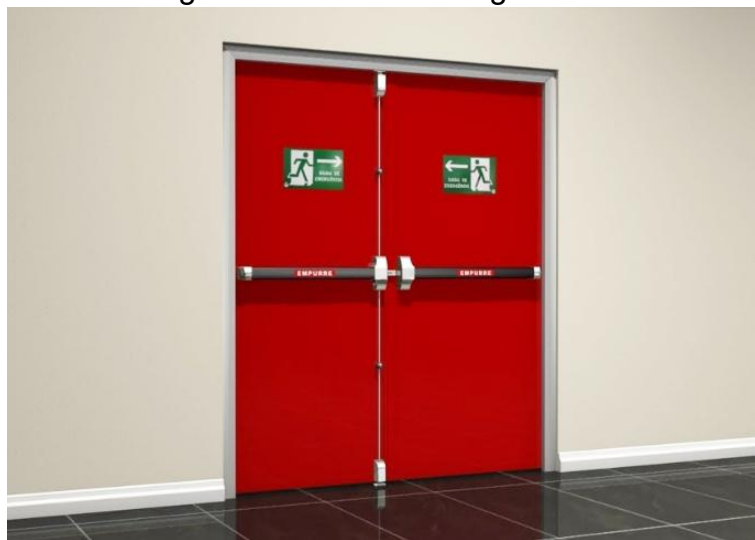
Figura 2 - Porta corta fogo

A proteção passiva tem como finalidade retardar a propagação do fogo proporcionando assim rotas seguras de saída aos usuários em caso de emergência, sendo ela um conjunto de medidas construtivas incorporadas ao projeto arquitetônico e estrutural da edificação, garantindo condições de evacuação dos usuários em segurança. Os principais elementos que compõem esse sistema são os compartimentos verticais e horizontais, que tem como exemplo paredes e lajes corta fogo (feitas com materiais estruturais resistente a fogo, que evitam a sua propagação), portas corta fogo, poços de elevadores com paredes resistentes ao fogo, entre outros, temos também o isolamento de áreas de risco e o dimensionamento adequado de rotas de fuga. (ASSOCIAÇÃO BRASILEIRA DE NORMAS TÉCNICAS, 2001). A Figura 2 mostra um exemplo de porta corta fogo.

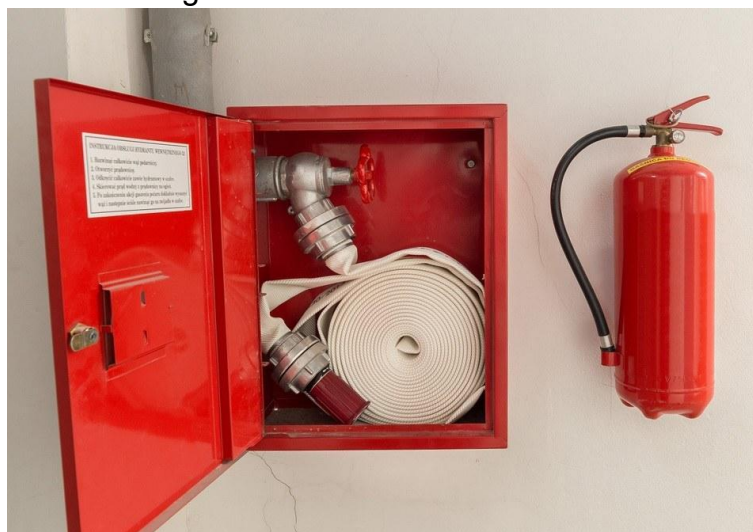
Figura 3 - Hidrante aberto

Pode-se destacar os equipamentos mais utilizados, que são as redes de hidrantes e mangotinhos, extintores, sistemas de detecção de fumaça e alarme de incêndio, chuveiros automáticos (*sprinklers*), iluminação e sinalização de emergência e também os sistemas de exaustão de fumaças. Todos esses dispositivos tem por finalidade, identificar princípios de incêndios e combater-los, reduzindo danos aos patrimônios e colaborando para uma evacuação segura dos usuários da edificação (LENO, 2025). A Figura 3 mostra um exemplo de proteção passiva, um hidrante aberto com a mangueira ao lado de um extintor de incêndios.

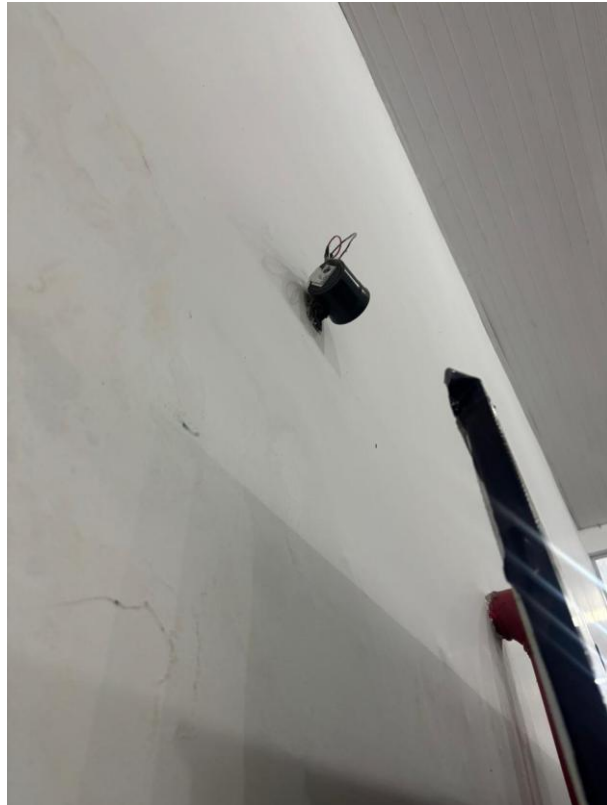
Figura 8 - Alarme de incêndio da UEMA, biblioteca

A edificação possui sistema de alarme de incêndio apenas no bloco dois, onde fica a biblioteca, área de estudos e dois auditórios, apresentado na Figura 8 e com o acionador na Figura 9, estando em não conformidade com as medidas exigidas pela NT 01 do CBMMA. Os sistemas de alarme de incêndio devem ser dimensionados a partir da NT 19 (sistema de detecção e alarme de incêndio) do CBMMA de 2019, que tem como referência normativa a NBR 17240. O prédio deveria possuir um sistema de alarme de incêndio com acionadores em local onde haja constante vigilância humana e de fácil visualização (MARANHÃO, 2021). Além disso, todo sistema deve ter duas fontes de alimentação, uma principal que seria a rede de sistema elétrico da edificação, e a auxiliar constituída por geradores, nobreak e baterias.

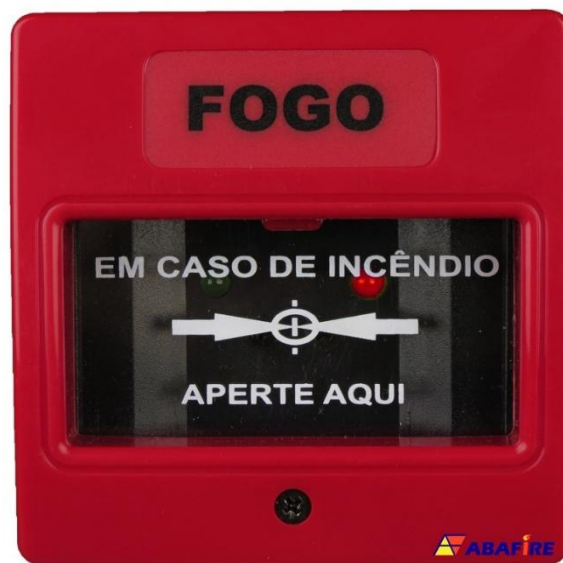
Figura 10 - Acionador de alarme de incêndio

Nas centrais de alarme é obrigatório conter um painel/esquema ilustrativo, como mostra na Figura 10, indicando a localização com identificação dos acionadores manuais ou detectores dispostos na área da edificação, respeitadas as características técnicas da central.

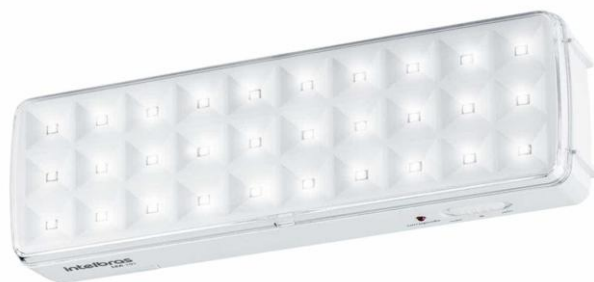
Figura 11 - Luminária de emergência

(geralmente instaladas a 2,5 metros de altura em relação ao nível do piso). A distância entre as luminárias não deve ser superior a 15 metros e o ponto de luz deve iluminar o caminho de evacuação de forma eficiente. A norma fala que é importante garantir que as áreas de instalação estejam limpas e sem obstruções para a correta distribuição da luz ajudando assim na iluminação correta das saídas de emergência em caso de incêndio.

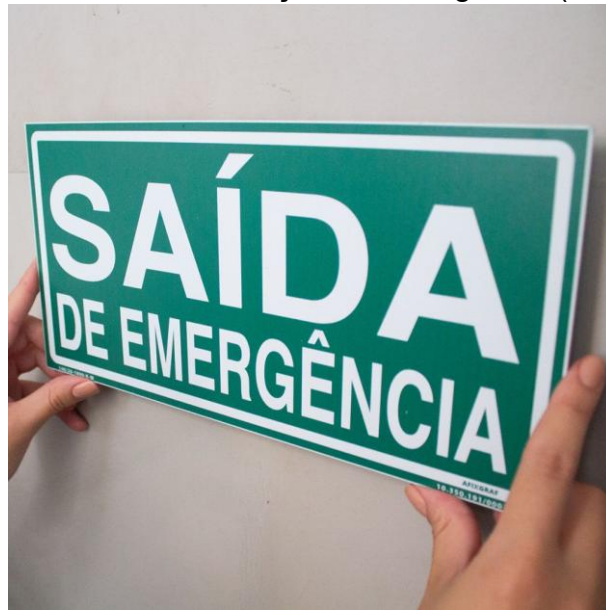
Figura 12 - Placa de sinalização de emergência (saída)

A sinalização de portas de saída de emergência deve ser localizada imediatamente acima das portas, no máximo a 0,1 metros da verga, ou na impossibilidade desta, diretamente na folha da porta, centralizada a uma altura de 1,8 metros medida do piso acabado à base da sinalização. A Figura 12 ilustra uma placa de sinalização de emergência utilizada em pontos de fuga estratégicos.

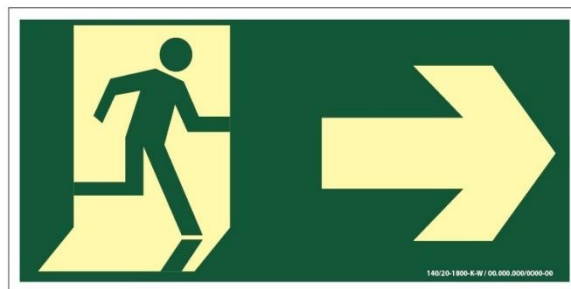
Figura 13 - Placa de sinalização de emergência (rota de fuga)

Já a sinalização de orientação das rotas de saída, mostra na Figura 13, deve ser localizada de modo que a distância de percurso de qualquer ponto da rota de saída até a sinalização seja de, no máximo 15 metros, deve estar instalada em local visível de modo que a sua base esteja a uma altura mínima de 1,8 metros do piso acabado. A mensagem escrita “SAÍDA” nas placas de emergência deve estar sempre grafada no idioma português.

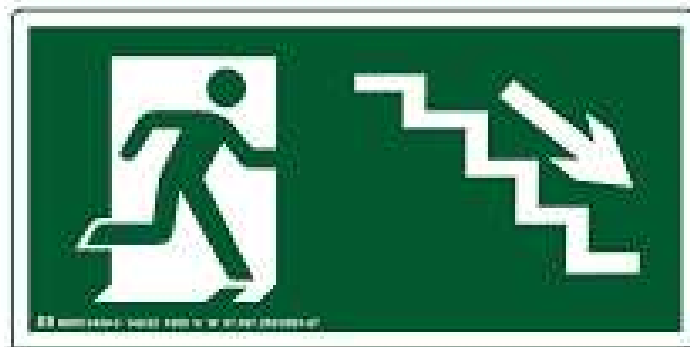
Figura 14 - Placa de sinalização de emergência (rota de fuga em escadas)

Nas escadas do tipo contínua, além da identificação do pavimento de descarga no interior da caixa de escada de emergência, é obrigatória a instalação de sinalização de saída de emergência contendo seta indicativa do sentido do fluxo, por meio de símbolos apropriados, como mostrado na Figura 14.

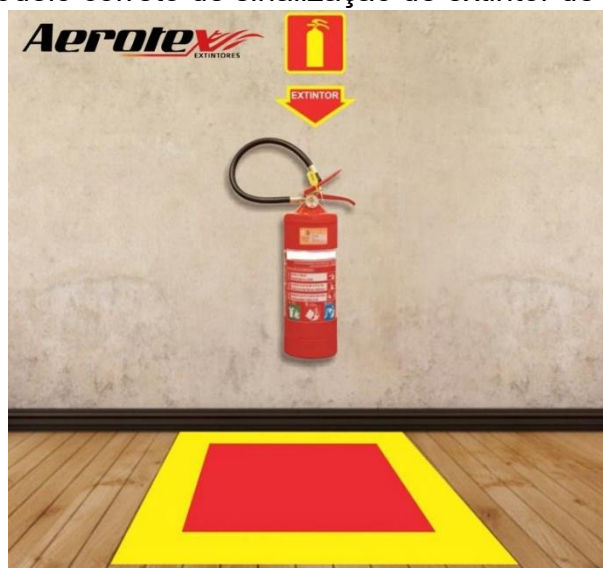
Figura 15 - Modelo correto de sinalização de extintor de incêndio

A sinalização de equipamentos de combate a incêndio deve estar à altura mínima de 1,8 metros do piso acabado e acima do equipamento sinalizado, como ilustrado na Figura 15.

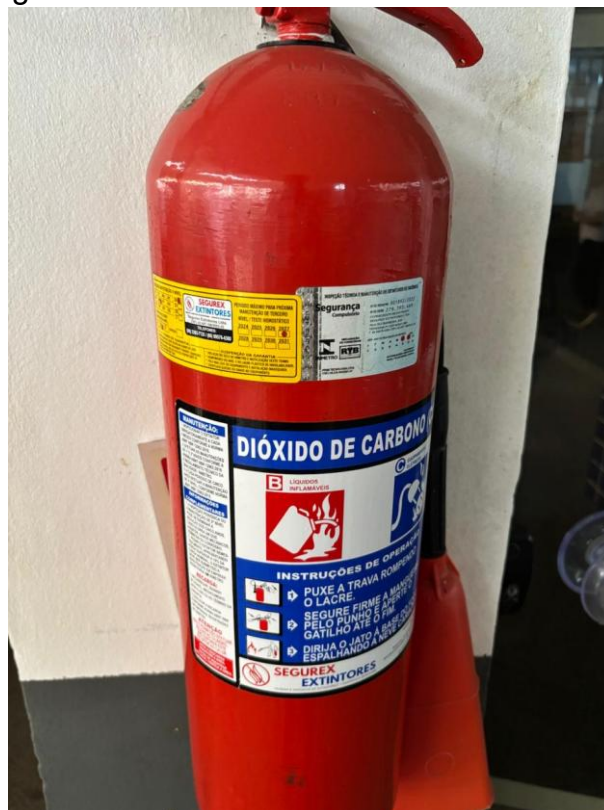
Figura 16 - Extintor de incêndio de CO²

A edificação possui extintores espalhados por todo o campus, os mesmos apresentam boa condição, mas estão em não conformidade por não estarem devidamente lacrados em alguns casos e não contendo o rotulo da cor roxa, que representa que foram recarregados ainda esse ano, com a grande maioria possuindo o lacre na cor preta, que representa que foram recarregados no ano de 2023. O bloco principal possui 23 unidades extintoras, e o bloco 2 (biblioteca) possui 5 unidades, todas devidamente espalhadas, respeitando o distanciamento mínimo e cobrindo toda a área do campus. Ao todo os dois blocos da edificação possuem 28 extintores, sendo 7 ABC, 17 CO² e 4 de água pressurizada. As Figuras 16, 17 e 18 mostram unidades extintoras do campus.

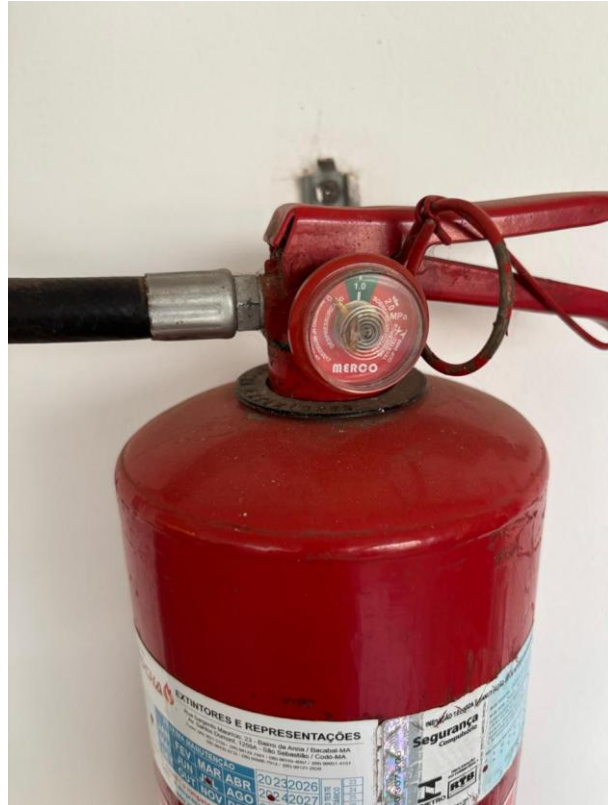
Figura 19 - Unidade extintora despressurizada

Os extintores da edificação não estão em conformidade com a norma, apresentando avarias no lacre de segurança, rótulos rasurados (comprometendo assim o entendimento das instruções e tipo de extintor), além de alguns estarem despressurizados, sendo ineficientes na ajuda ao combate a incêndio, como mostrado nas Figuras 19, 20 e 21.

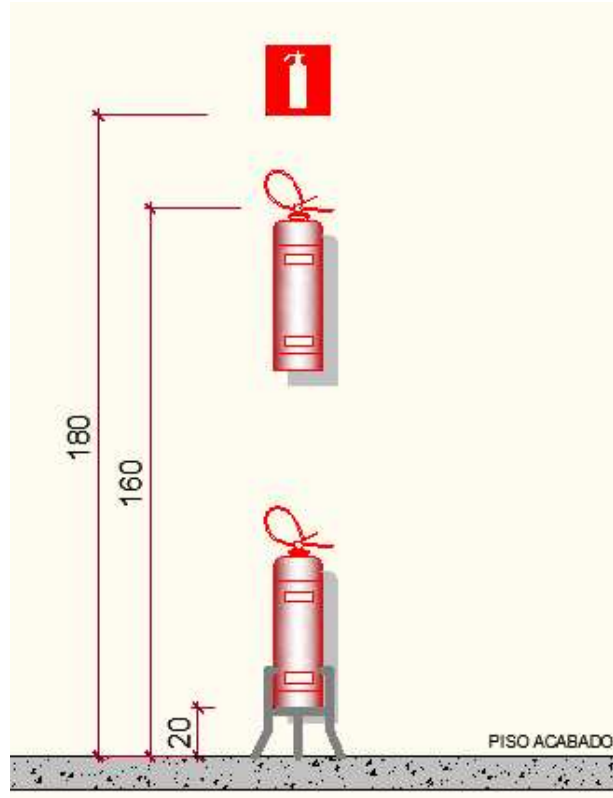
Figura 22 - Ilustração de altura máxima e mínima de extintores e sinalização

Todos extintores instalados pelo campus cumprem com a altura mínima exigida pela norma, que é de 10 centímetros do piso acabado e máxima de 1,6 metros, como mostra na Figura 22, e a Figura 23 mostra uma unidade instalada de forma corretamente no campus.

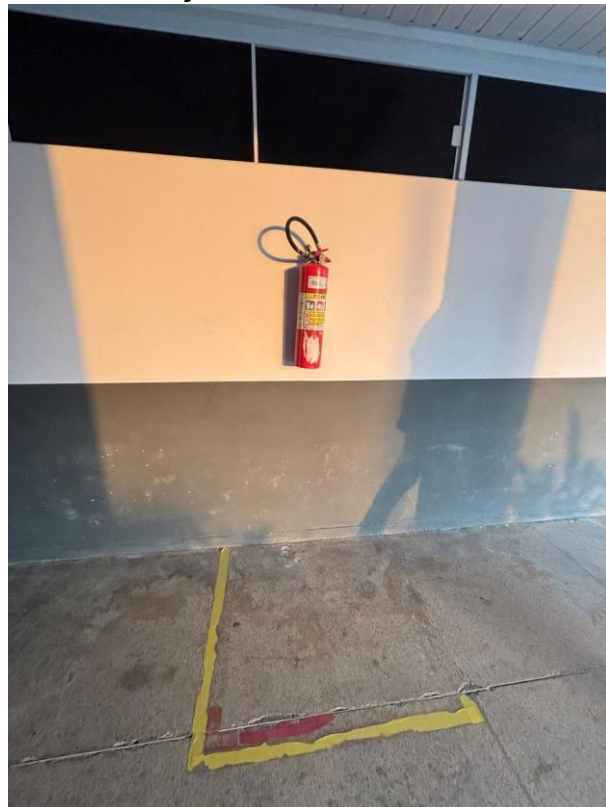
Figura 24 - Demarcação de área de extintor rasurada

Durante a inspeção foi verificado que 13 extintores estavam sem a placa de identificação, além das demarcações não estarem corretas na grande parte dos casos e em não conformidade com o exigido pela norma.

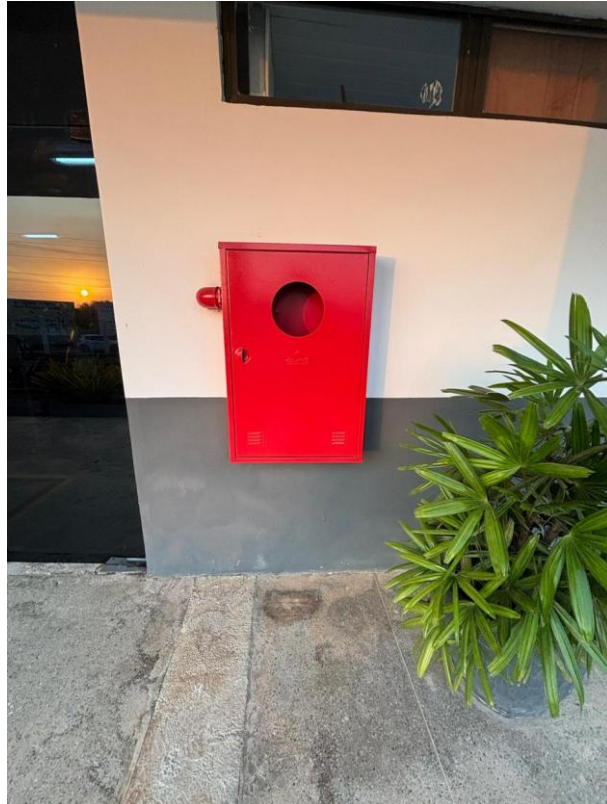
Figura 25 - Sistema de hidrantes sem a sinalização

Através da avaliação do sistema de hidrantes da edificação se revelou algumas falhas, como não possuir a mangueira de incêndio em nenhuma das unidades analisadas visualmente. A Figura 25 mostra um hidrante localizado no campus.

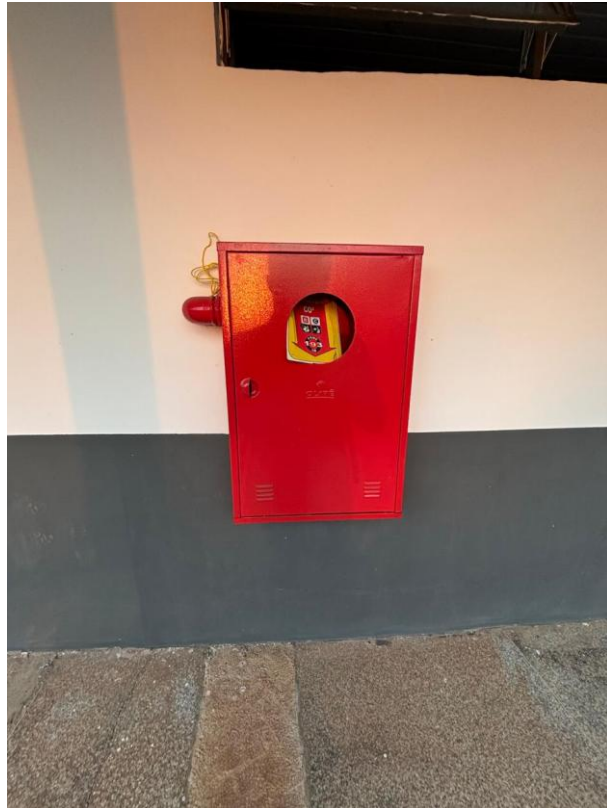
Figura 26 - Sistema de hidrantes sem a sinalização

No que se refere a sinalização (visível e legíveis), constatou-se que não estão devidamente identificados, como mostra na Figura 26, com as placas visível e legível, conforme previsto pela norma e pela NT 20, que rege a sinalização de segurança contra incêndio. Verificou-se também que os esguichos do tipo regulável encontram-se presentes em todos os conjuntos, permitindo o ajuste de vazão necessário para cada tipo de ocorrência. O posicionamento dos abrigos dentro da edificação também se encontra adequado, garantindo fácil acesso e visibilidade, mesmo em condições adversas.
