**MORADIA PRECÁRIA EM PRÉDIOS HISTÓRICOS NO BAIRRO DA PRAIA
GRANDE: análise das condições de moradia em ocupações e cortiços na Rua 14 de Julho**

Trabalho de Conclusão de Curso apresentado ao Curso de Arquitetura e Urbanismo da Universidade Estadual do Maranhão para o grau de bacharelado em Arquitetura e Urbanismo.

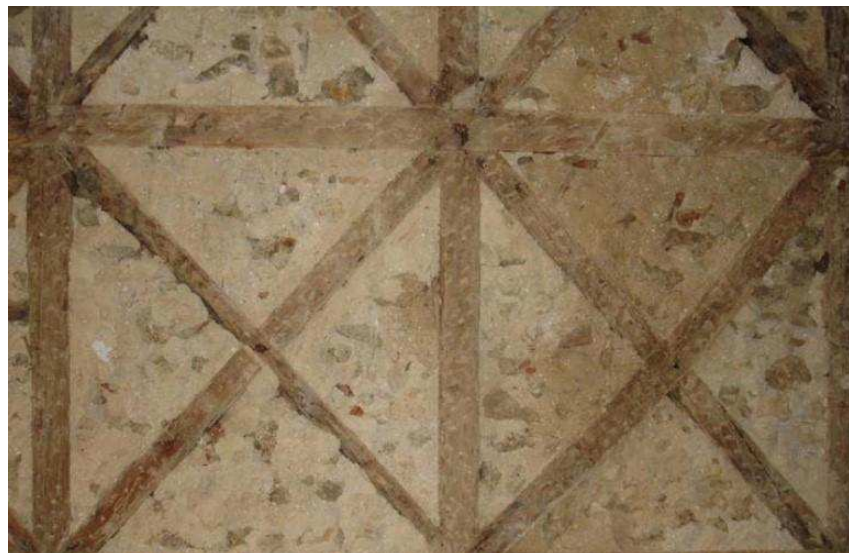
Uma das características importantes da arquitetura de Pombal, seria o sistema construtivo: o uso da chamada “Gaiola Pombalina”. Que consiste em um esqueleto de madeira, formado por peças verticais e horizontais; e peças diagonais formando as chamadas Cruz de Santo André. Sendo essas estruturas pensadas para resistência aos tremores de terra, por trazer flexibilidade e leveza as paredes. Em São Luís, mesmo que fosse um risco distante, é encontrado em muitos sobrados da Praia Grande, bairro mais antigo da cidade.

Figura 9: Gaiola Pombalina/Cruz de Santo André preenchido com argamassa de cal em São Luís.

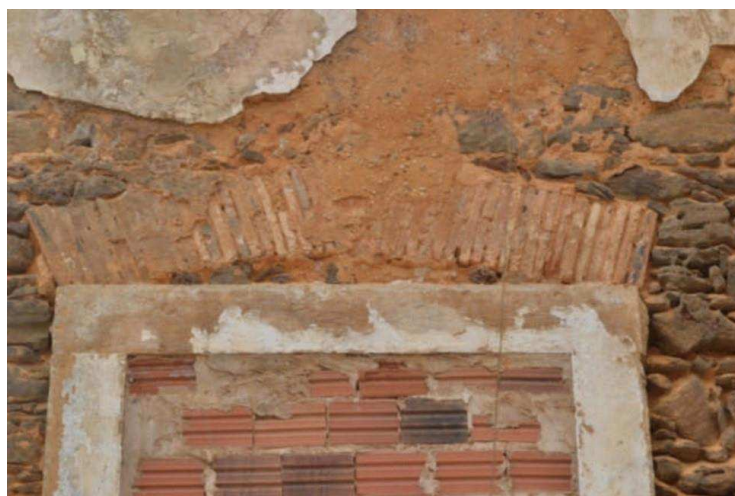
Figura 10:Tijolos cerâmicos presentes em arcos de edificações pombalinas de São Luís.

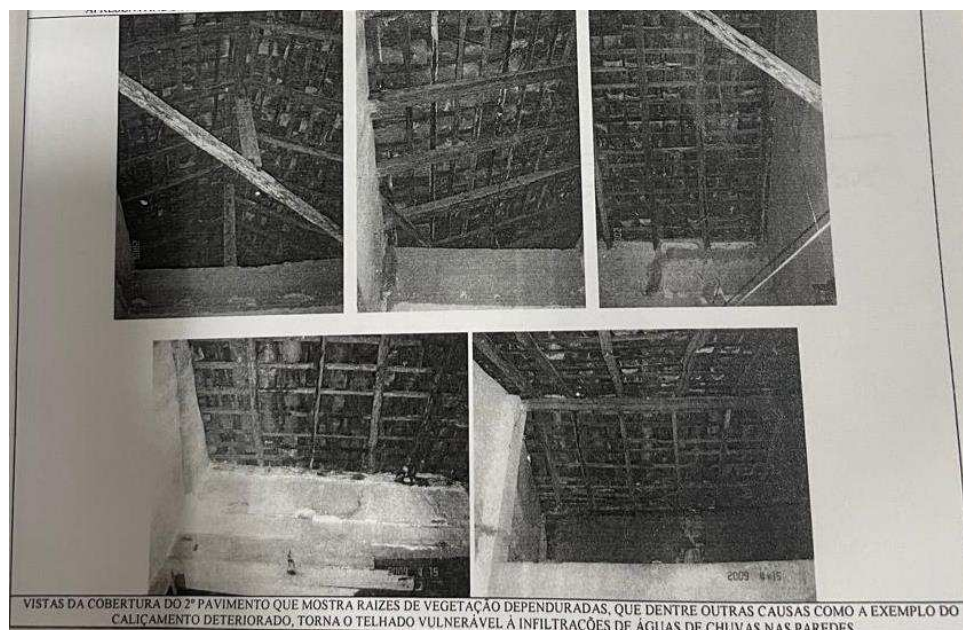
Figura 49: Deterioração no telhado apontando na vistoria de 2009.

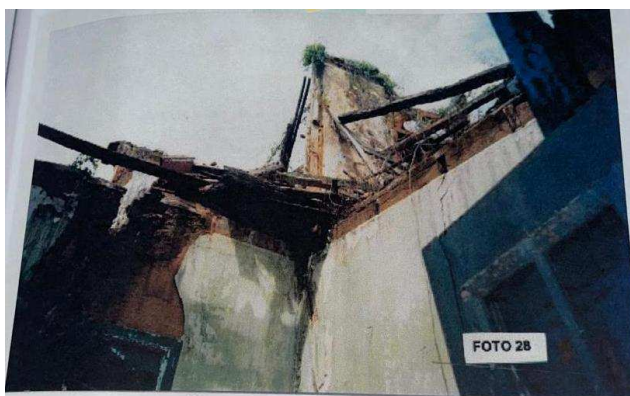
Figura 53: Mirante desabado sobre o primeiro pavimento.

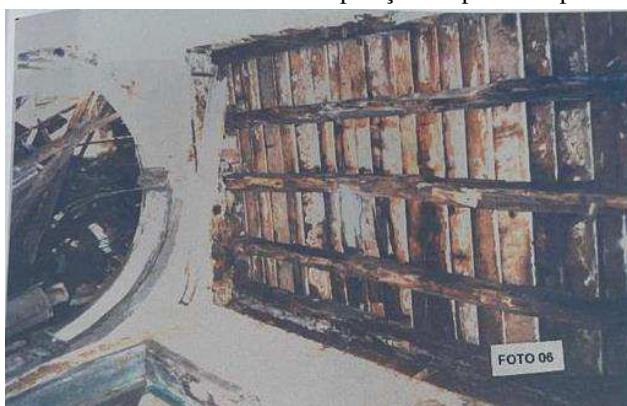
Figura 54: Assoalho do Hall de entrada deteriorado com exposição do primeiro pavimento.

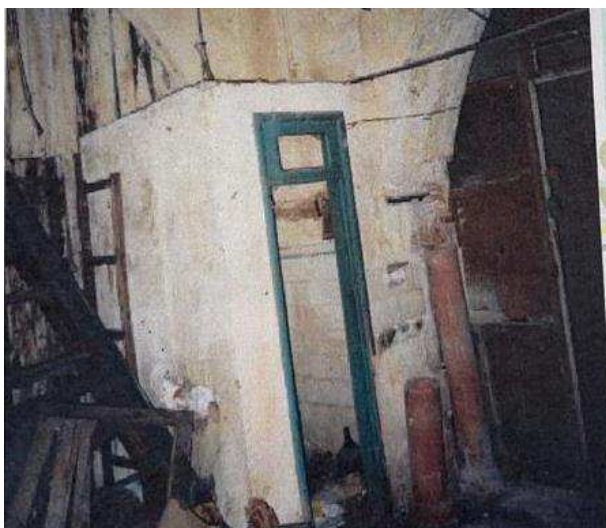
Figura 55: Banheiro coletivo construído no térreo.

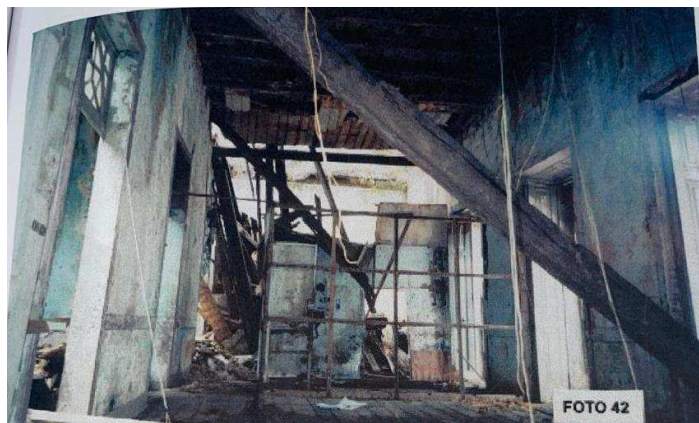
Figura 56: Salão principal do primeiro pavimento com paredes escoradas e vegetação caindo de onde era a cobertura.

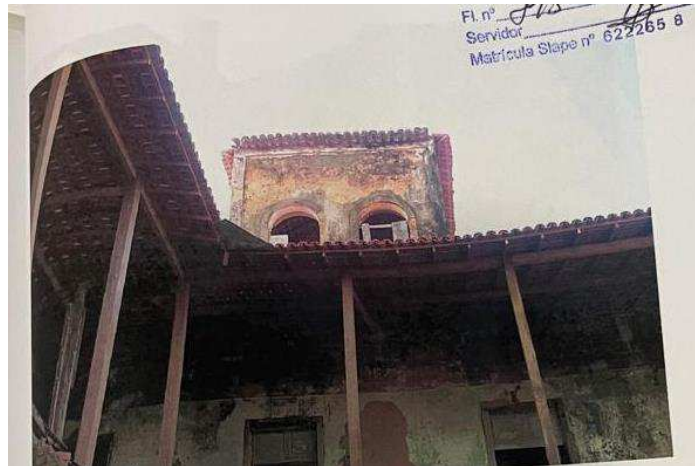
Figura 59: Varanda com estrutura restaurada e o mirante.
