**AVALIAÇÃO DAS PATOLOGIAS NO SISTEMA CONSTRUTIVO EM PAREDES  
DE CONCRETO MOLDADAS NO LOCAL PARA HABITAÇÕES UNIFAMILIARES**

São Luís  
2018

Monografia apresentada ao Curso de Engenharia Civil da Universidade Estadual do Maranhão, como requisito para obtenção do grau de Bacharel em Engenharia Civil.

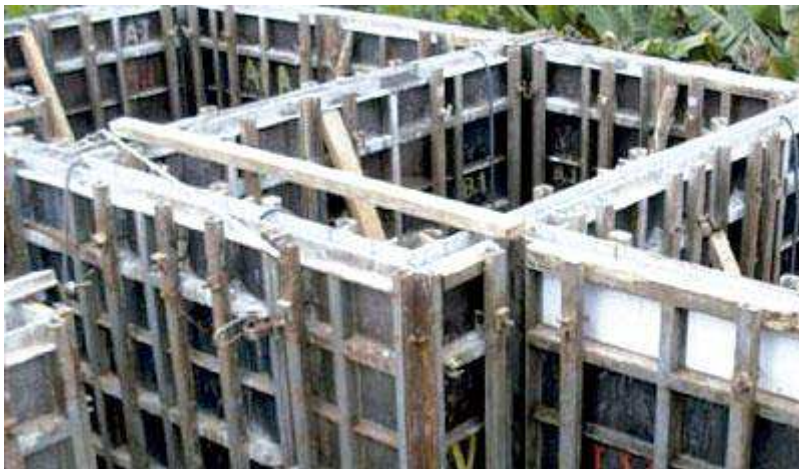
Figura 1 - Jogo de fôrmas pronto para a concretagem

- a) Execução da fundação;
- b) Posicionamento das formas;
- c) Armação da estrutura;
- d) Montagem das Formas;
- e) Concretagem;
- f) Desenforma;
- g) Limpeza;
- h) Acabamento.

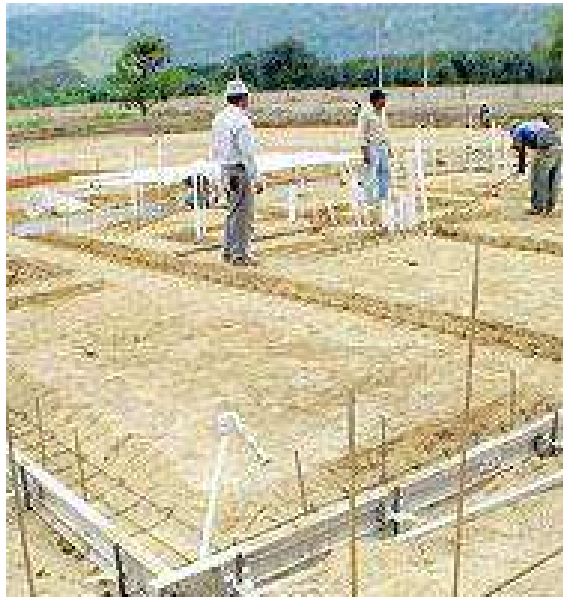
**Figura 2** - Fundação tipo radier.

- a) As tubulações devem estar posicionadas corretamente conforme o gabarito do projeto de instalação;
- b) A locação e o nivelamento das fundações devem estar de acordo com o projeto planialtimétrico e arquitetônico;
- c) Deve-se tomar todas as precauções para se evitar q a umidade do solo passe para a edificação;
- d) O Radier deve ser construído em espaço excedente em relação aos painéis externos das formas, no intuito de permitir apoio e facilitar sua montagem.

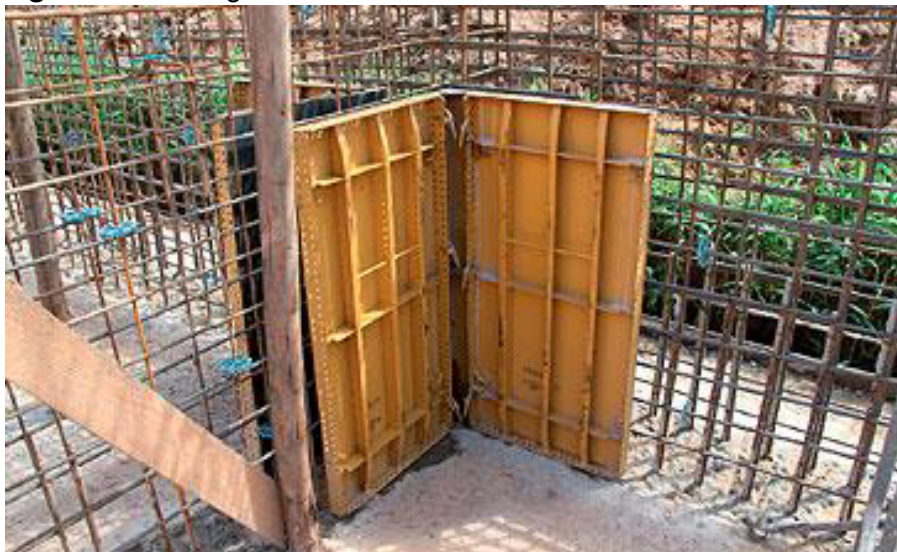
**Figura 3** - Montagem das fôrmas metálicas

Segundo Corsini (2011), a fôrma metálica tem como vantagem a sua capacidade de reutilização, estimada entre quinhentas e duas mil vezes. Sendo, na perspectiva de alta repetição de execução, o sistema é mais vantajoso.

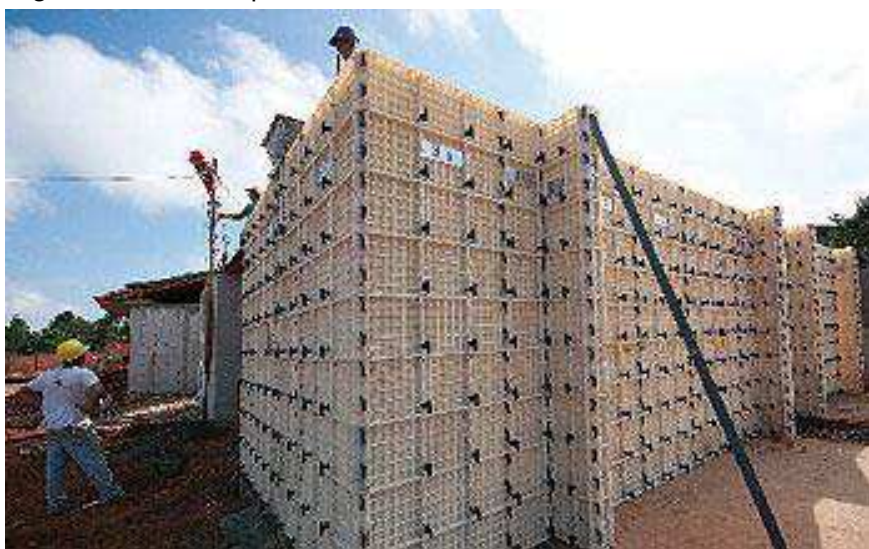
Figura 4 - Fôrmas plásticas montadas

O sistema de fôrmas plásticas vem montado de fábrica, por meio de módulos de variados tamanhos. Tem como característica o peso de 10 kg/m<sup>2</sup> e sem necessidade de travamento metálico para instalação das fôrmas. No emprego de fôrmas plásticas, são permitidos lançamentos de concreto de até 2.400 kg/m<sup>3</sup> e feitos de uma altura de até 3 metros (DA SILVA, 2010). Segundo Nakamura (2014), as desvantagens do sistema em formas plásticas são sua baixa durabilidade e o acabamento superficial comprometido em alguns sistemas.

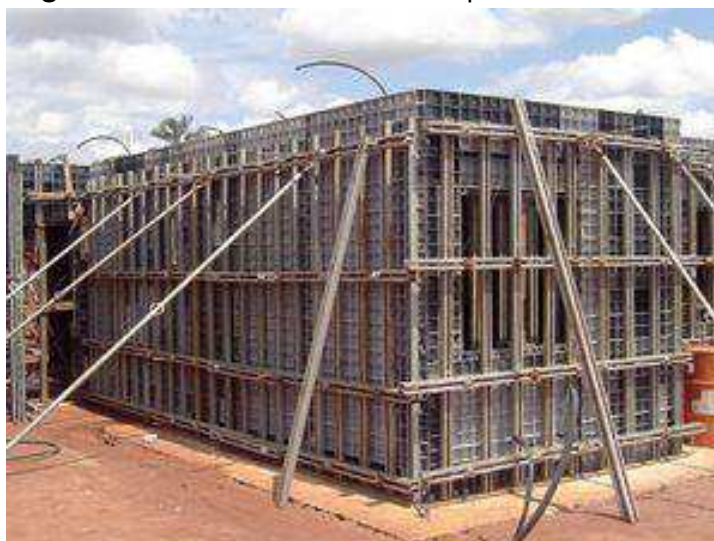
**Figura 5** - Sistema de fôrmas compostas.

Sua composição é de quadros em peças metálicas compostas por painéis de chapa de madeira compensada. Tendo uma taxa de reutilização de aproximadamente trinta vezes. Tem como vantagem a grande disponibilidade de material no mercado, podendo compor módulos dos mais variados tamanhos, e sua desvantagem em relação aos outros sistemas de fôrmas é o baixo índice de reutilização (NAKAMURA, 2014).

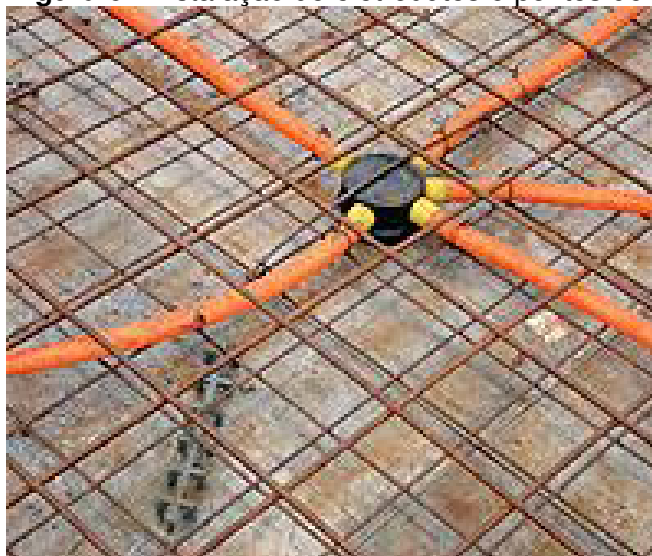
**Figura 6** - Instalação de eletrodutos e pontos de luz

Segundo Corsini (2011), a utilização de tubulações horizontais não são recomendadas na maioria das situações, pois essa condição faz com que as paredes percam seu comportamento estrutural, sobrecarregando o resto do sistema. Deve-se atentar para a compatibilidade dos projetos, afim de se evitar patologias no sistema.

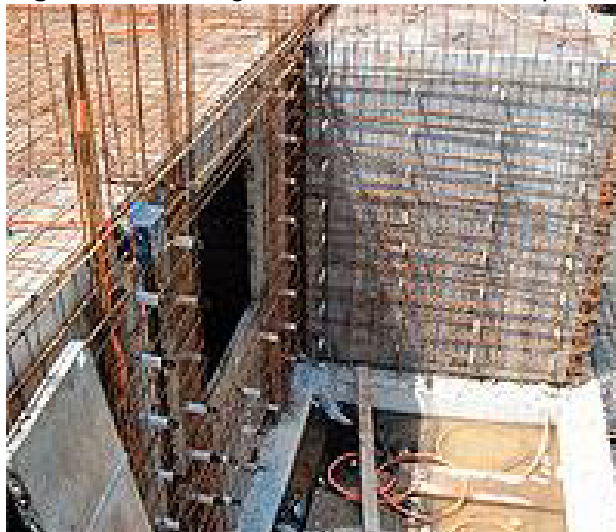
**Figura 7** - Montagem das armaduras da parede

Deve-se se dar uma atenção especial à armação nos cantos das paredes, pois o sistema construtivo é composto por peças muito esbeltas com tendência a retração, e os cantos são os pontos de maior rigidez, a utilização de armadura faz com que o efeito da retração seja amenizado e o risco de patologia seja atenuado (CORSINI, 2011).

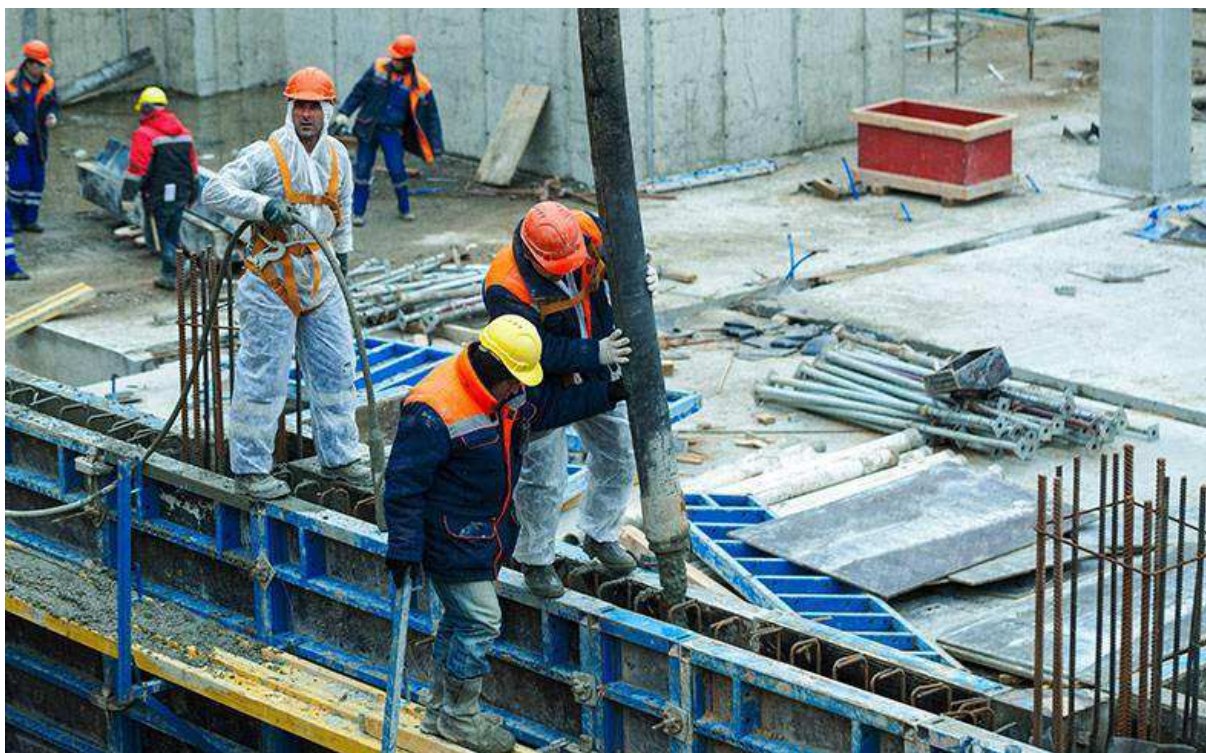
**Figura 9** - Concretagem da parede de concreto

- a) Concreto celular;
- b) Concreto com elevado teor de ar incorporado (até 9%);
- c) Concreto com agregados leves ou com baixa massa específica;
- d) Concreto convencional ou concreto autoadensável.

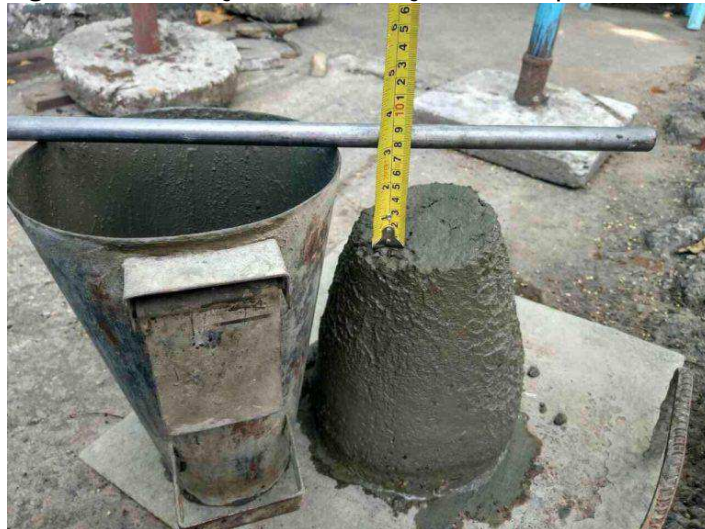
**Figura 10** - Aferição da diferença no Slump Test.

- c) Realizar a limpeza da placa da base e fazer a remoção do molde de concreto, de maneira cuidadosa, na direção vertical, num processo que deve se decorrer entre cinco segundos e dez segundos;
- d) Medir o abatimento do concreto imediatamente após a retirada do molde fazendo a diferença da altura do molde com a altura no eixo do corpo de prova.

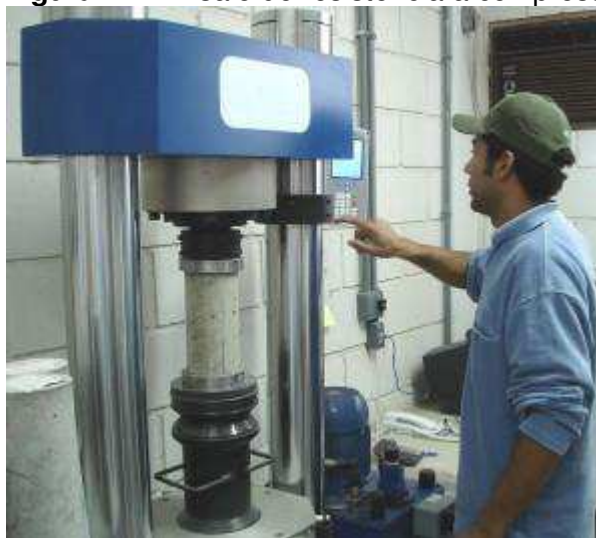
**Figura 11** - Ensaio de resistência a compressão característica

A NBR 12655 (ABNT, 2006) define que amostras devem ser retiradas de forma aleatória de cada lote concretado. Para a realização dos ensaios são retiradas duas amostras para cada rompimento, onde se é determinada a resistência pela média dos mesmos.

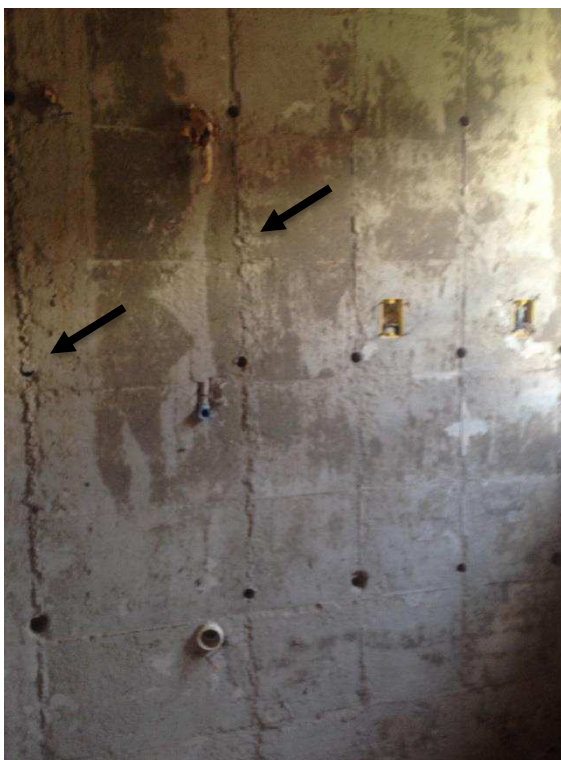
**Figura 15** - Marcas de desforma

- a) Marcas de desforma: A ocorrência dessa patologia é bastante presente no empreendimento e se dá devido a aplicação inadequada das fôrmas, quando se realiza o travamento dos painéis de forma incorreta, gerando pequenas brechas que acabam sendo preenchidas no momento da concretagem. A imagem abaixo exemplifica a patologia identificada.

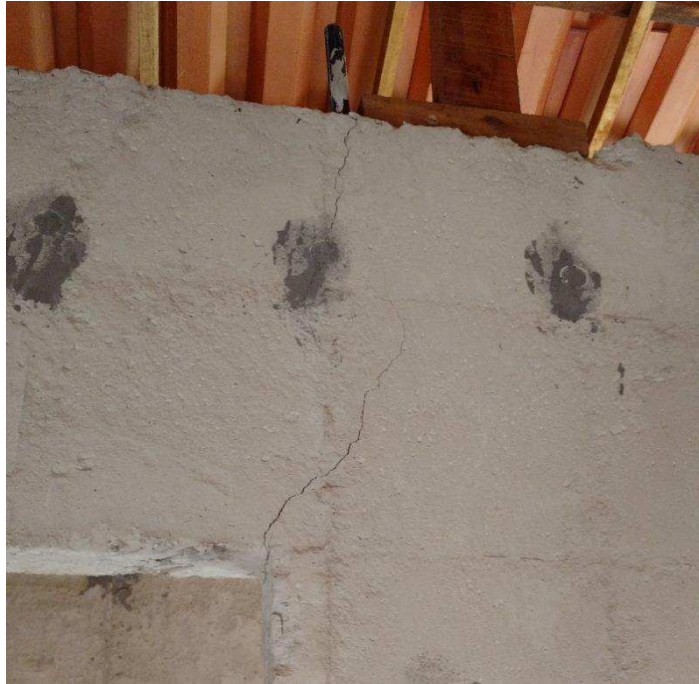
**Figura 16** - Fissura no vértice do vão da porta

- b) Fissuras nos vértices dos vãos: Os vértices dos vãos são passíveis de manifestações de fissuras, isso se deve pelo fato de elementos estruturais para suporte aos vãos, as vergas e contravergas serem ausentes nesse sistema construtivo. A NBR 16055 (ABNT, 2012) prevê a aplicação de reforços ao longo do perímetro dos vãos, afim de se evitar manifestações patológicas e comprometimento das estruturas.

- a) Fissuras, Trincas e rachaduras: Para a correção desse tipo de manifestação patológica a solução adequada é a escarificação da região, aplicação de uma tela de fibra e depois preenchimento com argamassa.

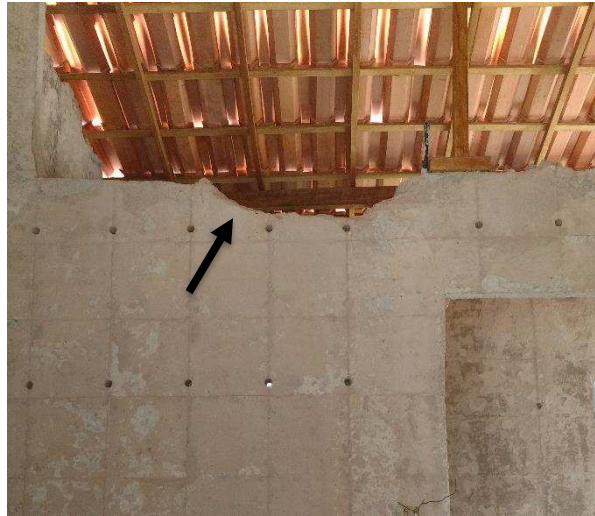
**Figura 17 - Adensamento do concreto**

- c) Nicho de Concreto: Essa patologia ocorre devido a obstrução da passagem do concreto ao longo da fôrma, seja pelo mal posicionamento das armaduras, ou das instalações previstas nas paredes. O processo de vibração do concreto, se realizado de maneira inadequada também pode causar a manifestação dessas patologias. Essa patologia se caracteriza pela formação de vazios na estrutura, que posteriormente devem ser preenchidos e reforçados, afim de não se comprometer a parede.

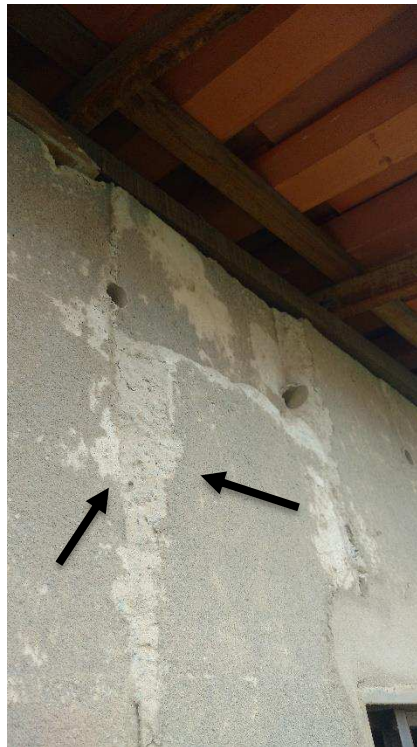
**Figura 18 - Segregação do concreto**

- d) Segregação do concreto: Foi observado pontos de segregação de agregado no concreto em várias habitações. Isso se deve ao fato da trabalhabilidade do concreto aplicado ser inadequada, fazendo com que a homogeneidade não seja alcançada. Também ocorre quando o diâmetro do agregado não está de acordo com a espessura da parede.

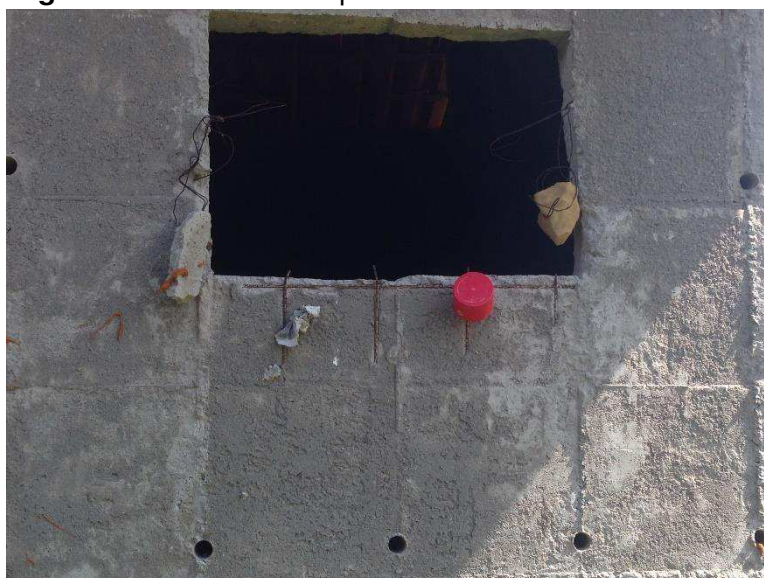
**Figura 19** - Armadura exposta

- e) Armadura exposta: A ocorrência de exposição das armaduras nas paredes das habitações se deve pelo mal posicionamento das ferragens nas formas, ocasionando o cobrimento inadequado e a exposição das mesmas após a desforma.

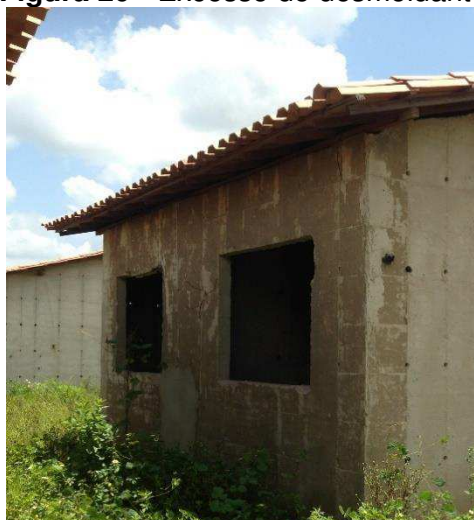
**Figura 20** - Excesso de desmoldante na parede externa.

- f) Parede com excesso de desmoldante: A aplicação do desmoldante nas fôrmas deve ser realizado de forma homogênea e apenas em quantidade suficiente para não ocorrer excessos, pois o desmoldante prejudica a aderência de revestimentos nas paredes, fazendo a remoção do mesmo por meio de lixamento necessária.

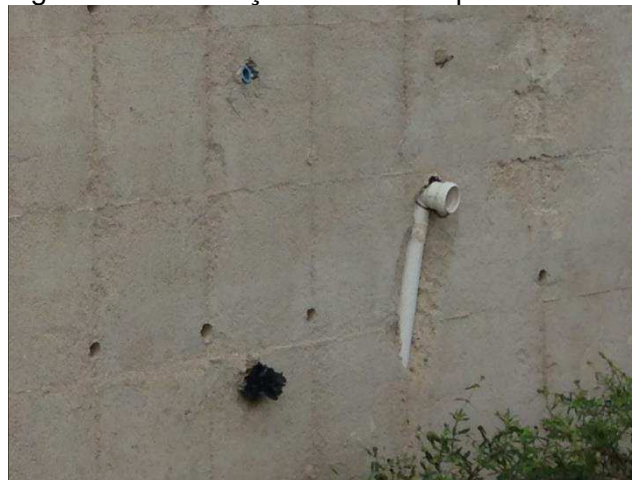
Figura 21 - Tubulação sanitária exposta

- g) Tubulação aparente: A ocorrência de exposição das tubulações inseridas nas paredes após a desforma é ocasionada pelo posicionamento incorreto das mesmas, não permitindo que as paredes tenham o cobrimento correto para isolar esses componentes.

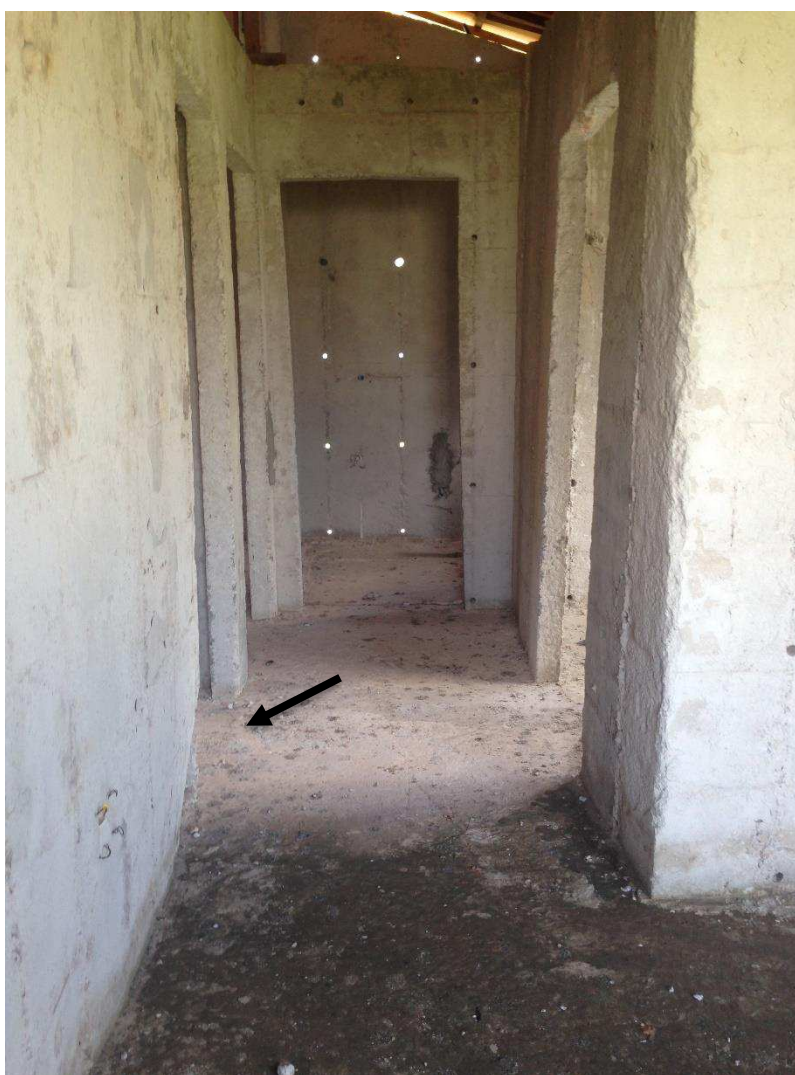
**Figura 23** - Parede com abaulamento

- i) Abaulamento das paredes: O abaulamento das paredes é um aspecto curvado que as mesmas adquirem por falta de suporte dos painéis. No momento de concretagem os painéis sofrem grandes pressões internas exercidas pelo concreto e os painéis tendem a se deformar, para se evitar esse tipo de situação as placas devem estar travadas por dispositivos que suportem as pressões exercidas pelo concreto e deixe a estrutura em equilíbrio.

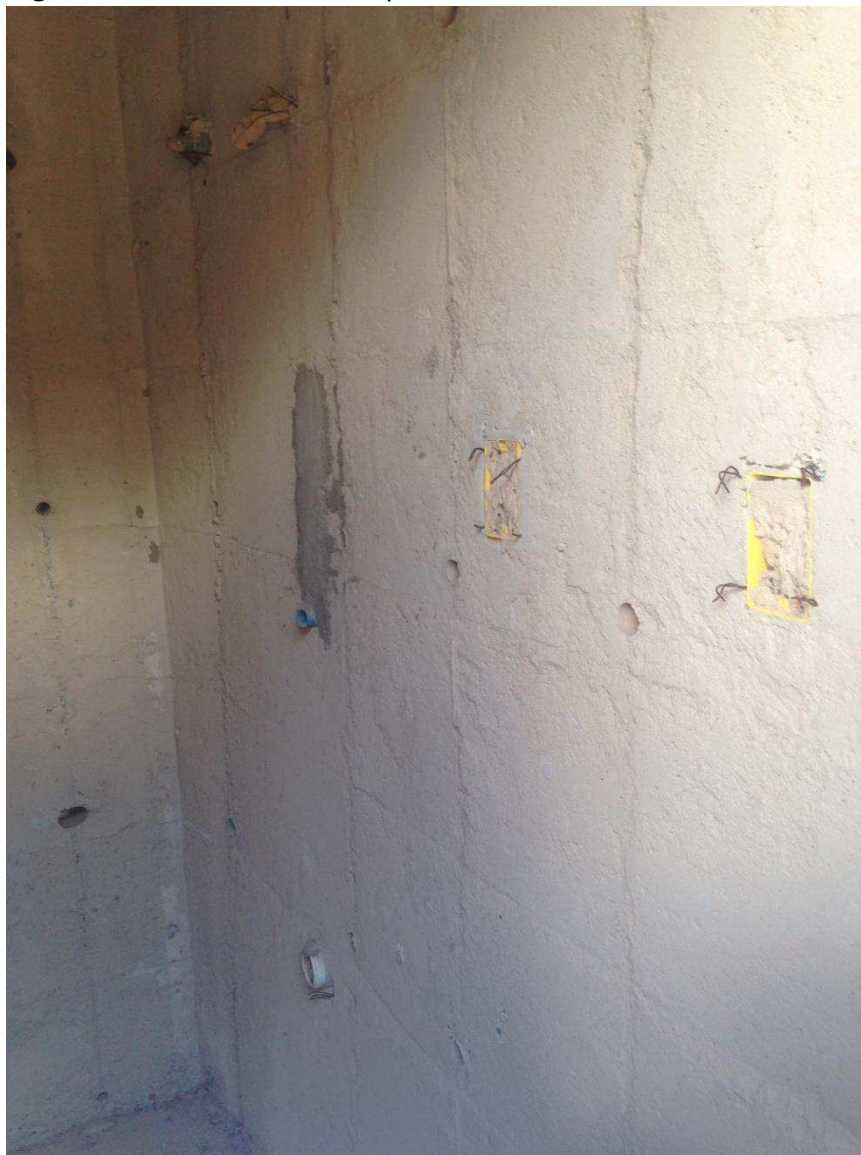
**Figura 24** - Caixas de interruptores obstruídas.

- j) Componentes obstruídos: Foi possível observar que alguns componentes que fazem parte dos sistemas embutidos nas paredes de concreto se encontravam obstruídos e contaminados. Para se evitar

essa situação o ideal é que os componentes estejam devidamente fixados e seu interior completamente isolado, para que não ocorra esse tipo de problema.

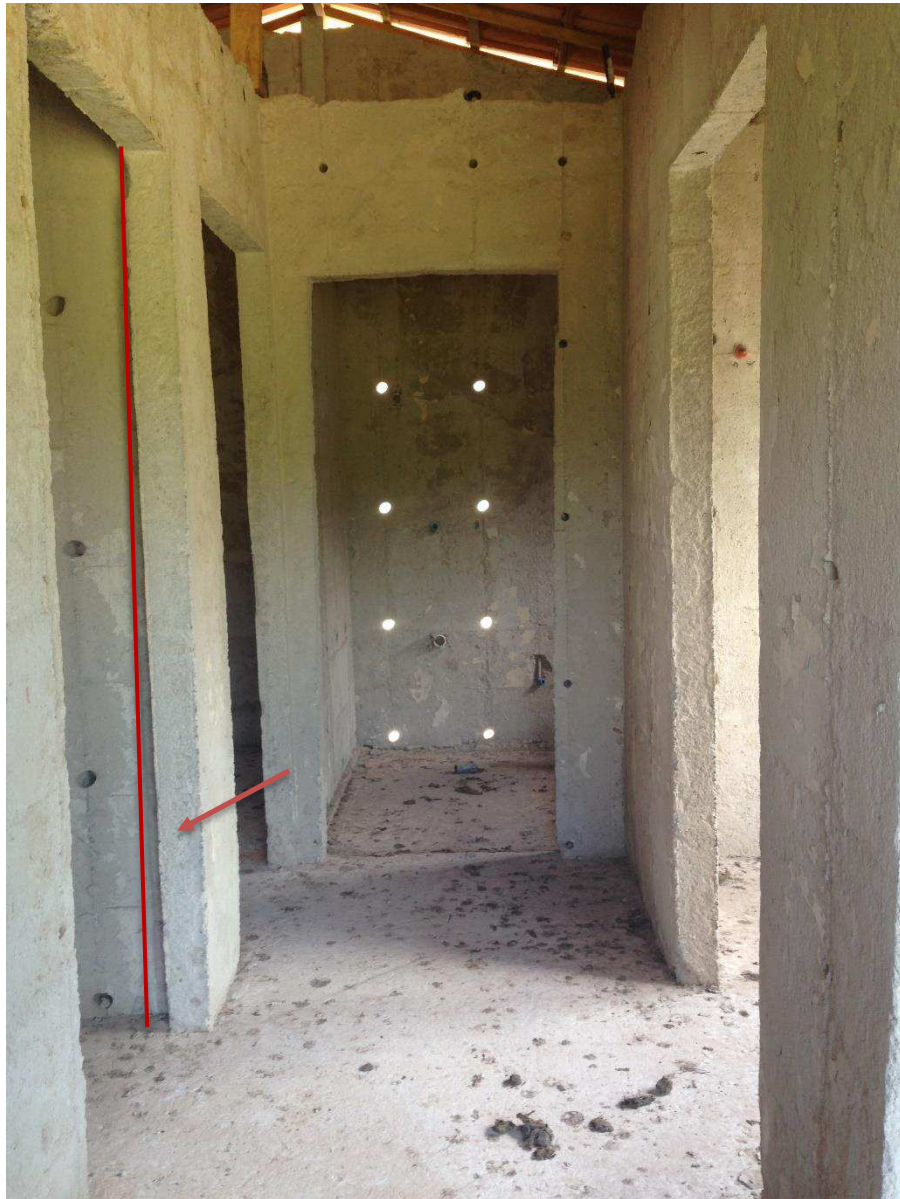
**Figura 25** - Paredes fora do prumo.

- k) Parede fora do prumo: A ocorrência de paredes fora do prumo se deve pelo mal posicionamento do sistema de fôrmas. A NBR 16055 (ABNT, 2012) prevê essa manifestação e até determina uma tolerância, que é de no máximo cinco milímetros de desvio, ou a altura da parede dividida por quinhentos, adotando-se o menor valor. Na imagem abaixo foi inserida uma linha para facilitar a visualização do deslocamento das paredes.

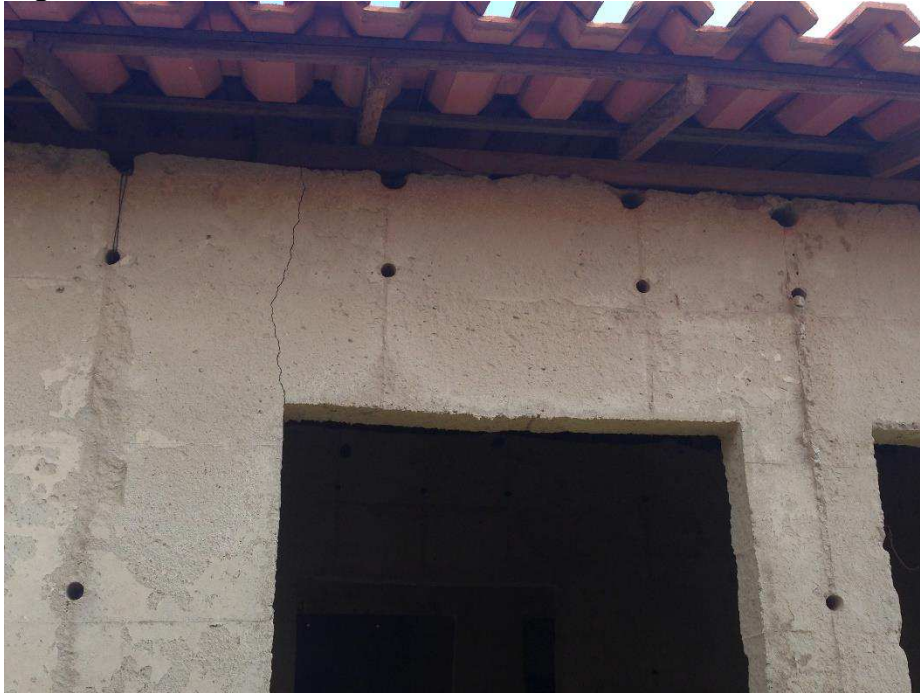
**Figura 26** - Trinca nos vértices dos vãos.

- l) Trinca nos vértices dos vãos: A ocorrência de trincas nos vértices dos vãos se dá pelo mesmo motivo da ocorrência de fissuras e também pela falta de coesão do concreto, paredes em concreto se caracterizam por serem estruturas com um parâmetro de esbeltes alto, e para isso necessitam de um concreto com boa trabalhabilidade e coesão. A diferença entre trincas e fissuras é que trincas se caracterizam por ter uma maior abertura e a necessidade de uma maior atenção quanto aos seus reparos.

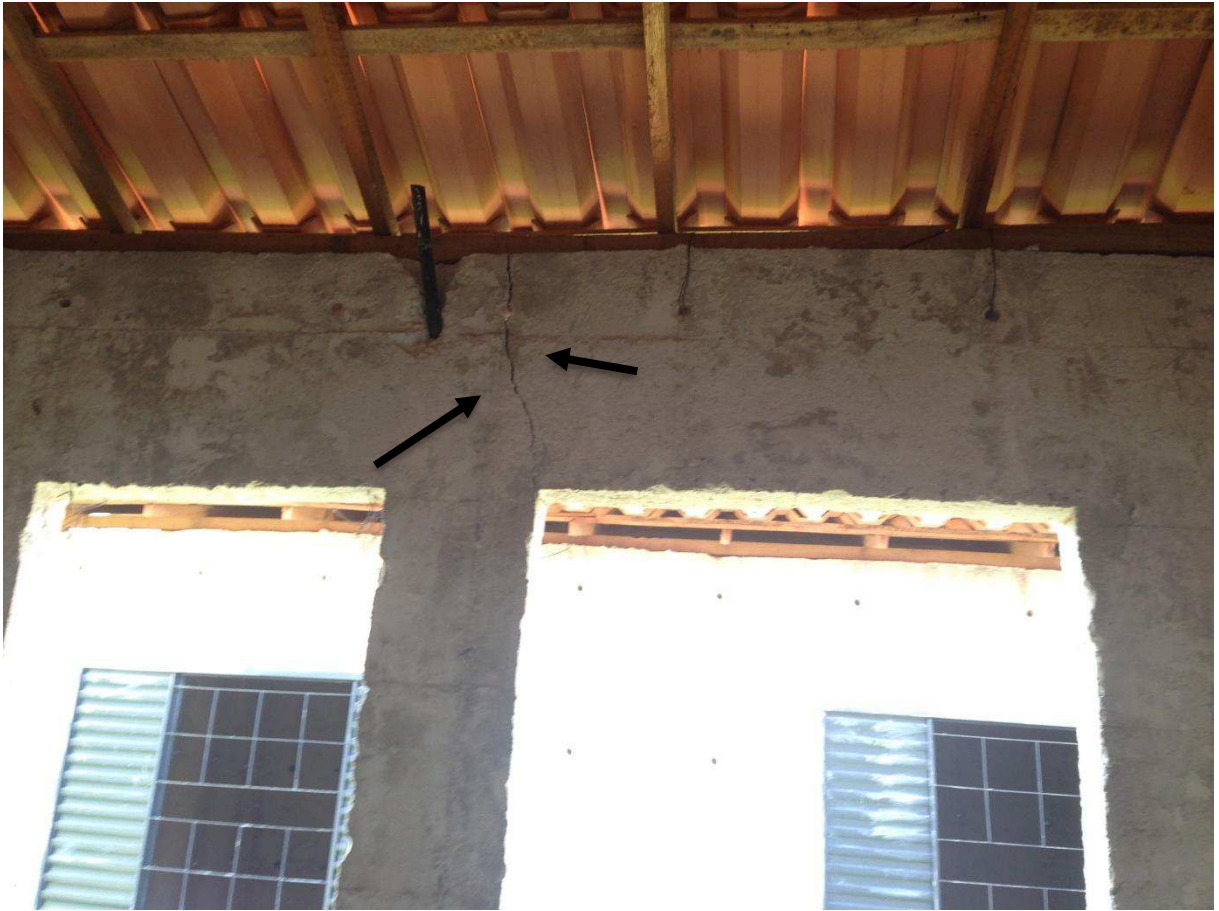
**Figura 27** - Rachadura no vértice dos vãos.

m) Rachadura nos vértices dos vãos: As rachaduras são ocasionadas pelo mesmo motivo da manifestação de trincas, porém ela apresenta a maior abertura e necessita de um cuidado mais urgente para evitar que a estrutura entre em colapso. Pode-se observar na imagem abaixo que a rachadura percorre ao longo de toda espessura da parede e partiu a estrutura.

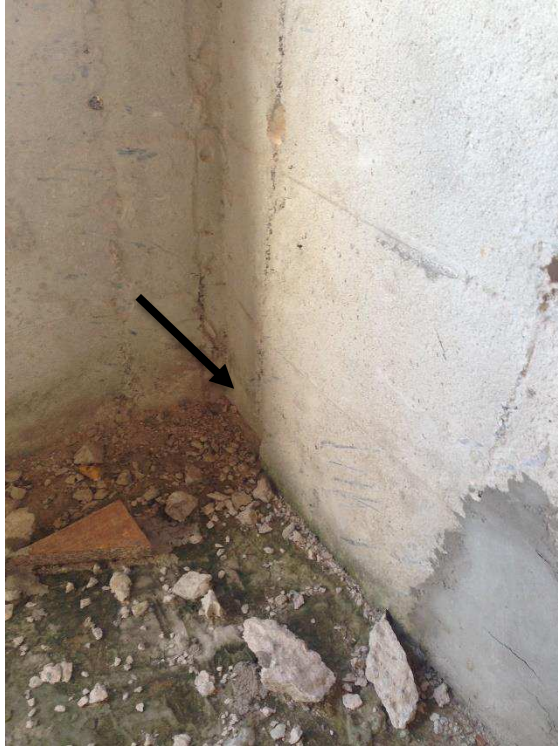
**Figura 28** - Deformação ocasionada pelo deslocamento da placa

- n) Deslocamento de placa: As placas das fôrmas devem estar devidamente posicionadas e fixadas na sua estrutura, pois as pressões exercidas pelo concreto podem deslocar as mesmas causando deformações nas estruturas.

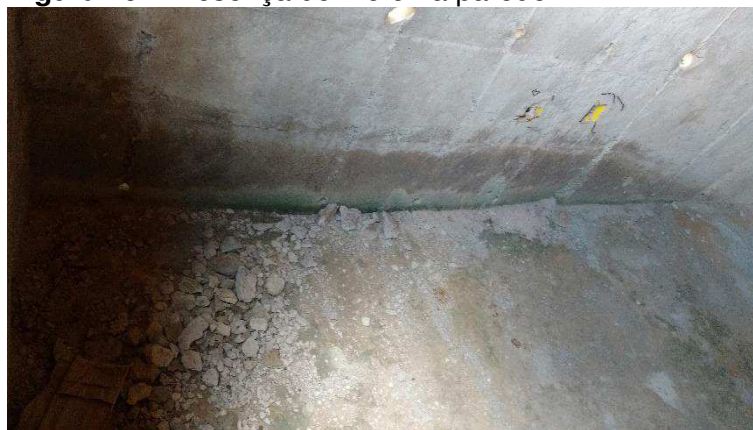
**Figura 29** - Presença de mofo na parede.

- o) Mofo: A manifestação de mofo nas paredes se dá pela colonização de fungos nas paredes, causando uma alteração estética nas mesmas. Fazendo necessária a limpeza da parede para remoção desses micro-organismos que se desenvolveram nela.
