UNIVERSIDADE ESTADUAL DO MARANHÃO  
CENTRO DE CIÊNCIAS TECNOLÓGICAS  
CURSO DE ENGENHARIA CIVIL

**AVALIAÇÃO DAS CONDIÇÕES DA SUPERESTRUTURA  
FERROVIÁRIA: um estudo de caso**

Monografia apresentada ao curso de Engenharia Civil da Universidade Estadual do Maranhão – UEMA, como requisito para obtenção do título de Bacharel em Engenharia Civil.

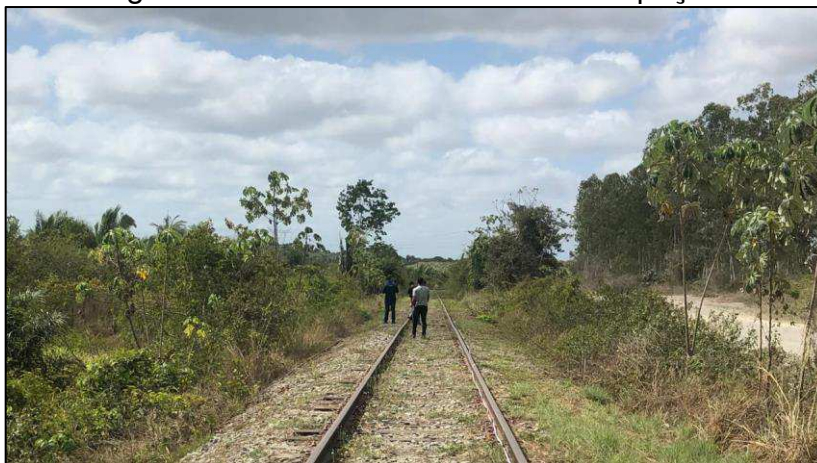
Figura 35 - Avaliadores realizando inspeção.

Primeiramente, destaca-se a utilização do parâmetro do VSA, proposto pelo método DNIT PRO 009/2013, e que foi adaptado para este trabalho com a finalidade de executar uma análise subjetiva em função do nível de severidade. Durante a inspeção, o segmento analisado apresentava uma extensão total de 500m e foi subdividido em dez trechos de 50m cada. O percurso e a análise de cada trecho foram feitos por caminhamento em que um grupo composto por 5 (cinco) avaliadores (figura 35) estabeleceu notas, para cada trecho, baseadas nas condições da via, verificadas de maneira visual.

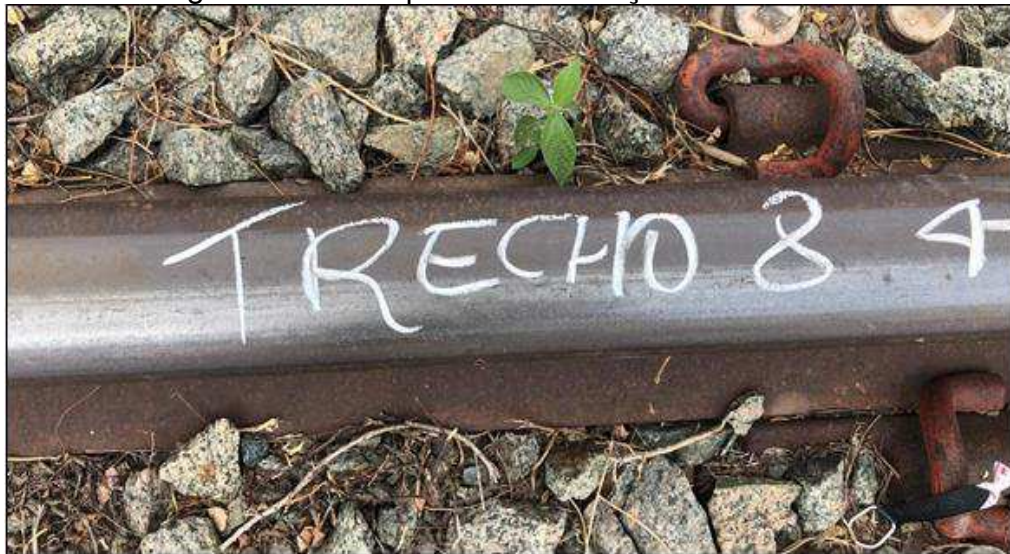
Figura 37 - Exemplo de demarcação dos trechos.

Caso o tipo de defeito estivesse relacionado à ausência de itens da via, como por exemplo, tirefões e dormentes ausentes (figura 37), a densidade foi calculada a partir da divisão entre a quantidade de itens que estavam faltando pela quantidade total e correta de itens que deveriam ser encontrados. Já para o caso de itens avariados (figuras 38 e 39), a densidade foi obtida através da divisão entre a quantidade de itens com patologias pela quantidade total de itens encontrados na via analisada.
