**AVALIAÇÃO DIAGNÓSTICA DAS ESCOLAS MUNICIPAIS DA SECRETARIA
MUNICIPAL DE EDUCAÇÃO EM SÃO LUÍS-MA**

Monografia apresentada ao Curso de Engenharia Civil da Universidade Estadual do Maranhão-UEMA, como requisito para obtenção do título de Bacharel em Engenharia Civil.

Este trabalho apresenta uma abordagem sobre a atual situação das Unidades Básicas de Ensino da Secretaria Municipal de Educação da cidade de São Luís, estado do Maranhão com o propósito de verificar o estado de conservação das mesmas e os tipos de problemas encontrados na falta da manutenção preventiva. Foram vistoriadas dezesseis unidades pertencentes a Secretaria Municipal de Educação. Por meio destas vistorias, procurou-se demonstrar que o estado de conservação das Unidades Básicas de Ensino é deficiente, tendo em vista a falta de manutenção preventiva. Assim caracterizou-se o problema que motivou a execução deste trabalho. Através da revisão bibliográfica buscou-se uma proposta para sugerir melhorias. Através de manutenções preventivas programadas podemos melhorar ou garantir a durabilidade dos elementos que a compõem de forma que suas partes e materiais empregados conservem as propriedades preexistentes e alcance

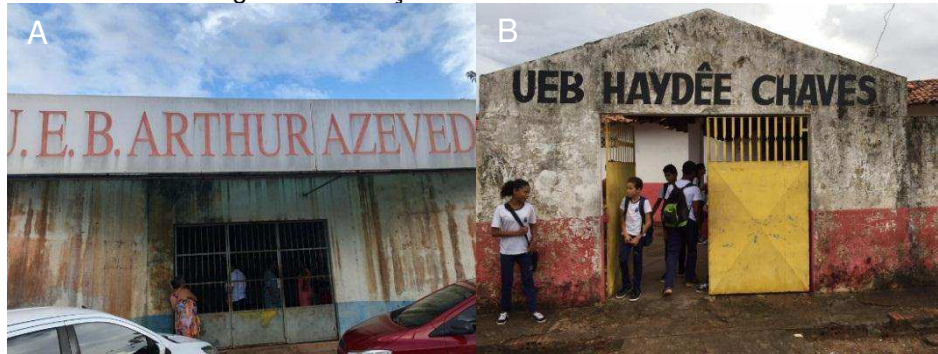
Figura 8 - Situações encontradas nas UBE's.

Foram observadas que em um grande número de UBE's a pintura externa encontra-se desgastada. Este desgaste ocorre muitas vezes devido a baixa qualidade do material empregado que não consegue resistir aos fatores climáticos da região (De Janeiro a Julho ocorre o período chuvoso, enquanto de Agosto a Dezembro encontra-se o período com menos precipitações), conforme verificamos na figura 8.

Legenda: (A): Pintura externa desgastada; (B) Pintura externa desgastada.

Deste modo, concluímos que o emprego de uma melhor qualidade do material, a realização de vistorias de rotina para avaliação do estado de conservação em que se encontra a pintura e as devidas manutenções preventivas ou até mesmo corretivas são de extrema importância.

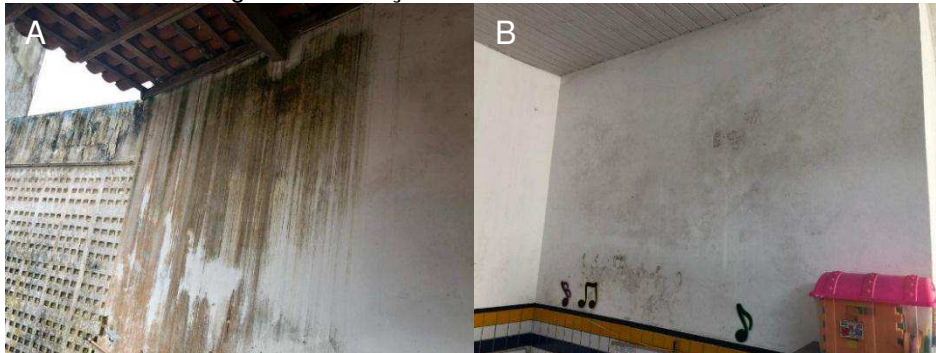
Figura 9 - Situações encontradas nas UBE's.

Durante as visitas nas unidades, verificamos que varias destas apresentam problemas na área da pintura interna e um dos principais causadores disto é a umidade. Esta por sua vez pode ocorrer de diversas formas: através da penetração de água pela junta entre a janela e a parede, pela presença de uma

tubulação quebrada, entre outras formas, conforme constatamos na figura 9.

Legenda: (A): Situação da pintura desgastada; (B): Pintura interna desgastada.

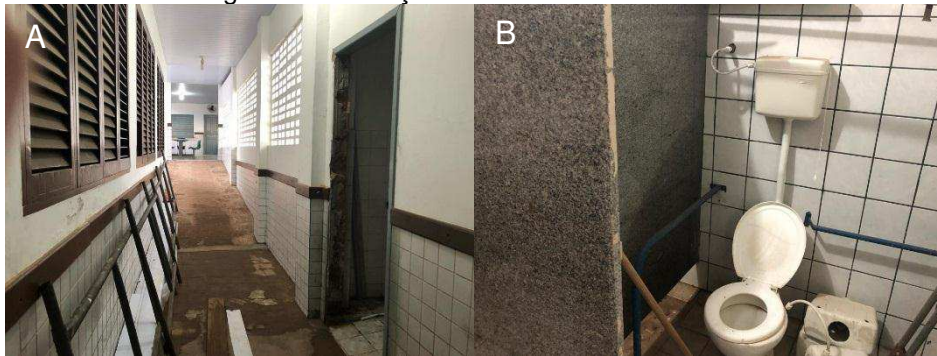
Figura 10 - Situações encontradas nas UBE's.

Durante o período de vistorias, fora percebido que em algumas unidades os corredores são muito estreitos, o que atrapalha a locomoção daqueles que possuem necessidades especiais, conforme pode ser visto na figura 10. Todavia, nos banheiros, em muitos casos, a situação se encontra crítica (Figura 10), onde as barras de apoio não se encontram em bom estado de conservação e em alguns casos apresentam alturas não condizentes com a NBR 9050 (ABNT, 2004). Outros problemas evidenciados fazem referência aos estados de conservação e das alturas dos vasos sanitários e das descargas que além de estarem deteriorados, em muitos casos não se encontram condizentes com a norma supramencionada.

Legenda: (A): Corredor limitado; (B) Louças danificadas.

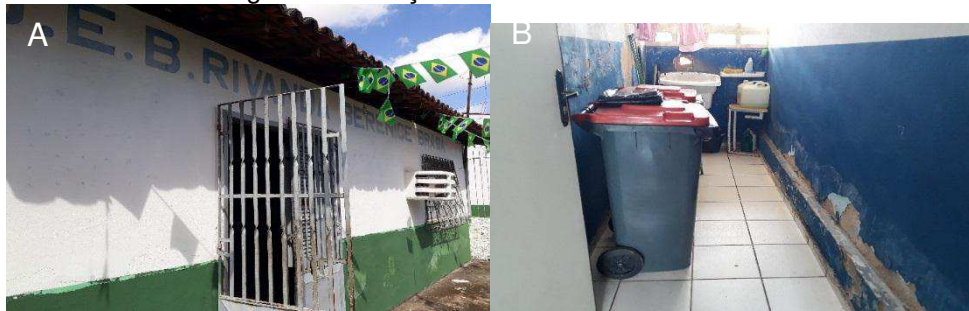
Figura 1 - Situações encontradas nas UBE's.

Legenda: (A): Pintura da fachada desgastada; (B) Pintura Interna desgastada.

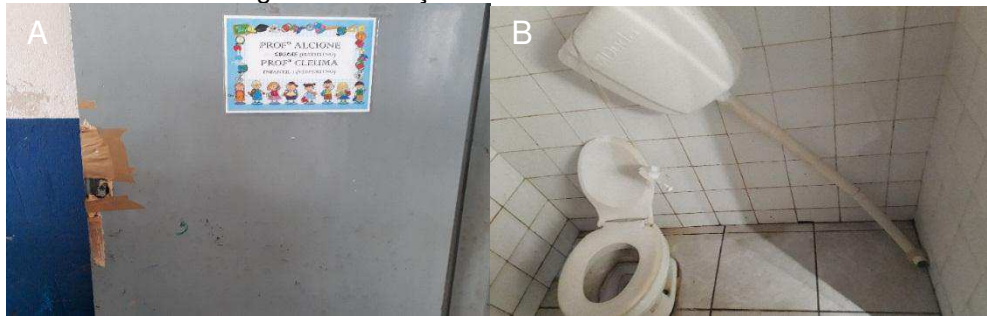
Figura 4 - Situações encontradas nas UBE's.

Legenda: (A): Esquadria de madeira comprometida; (B) Vaso interditado, descarga quebrada.

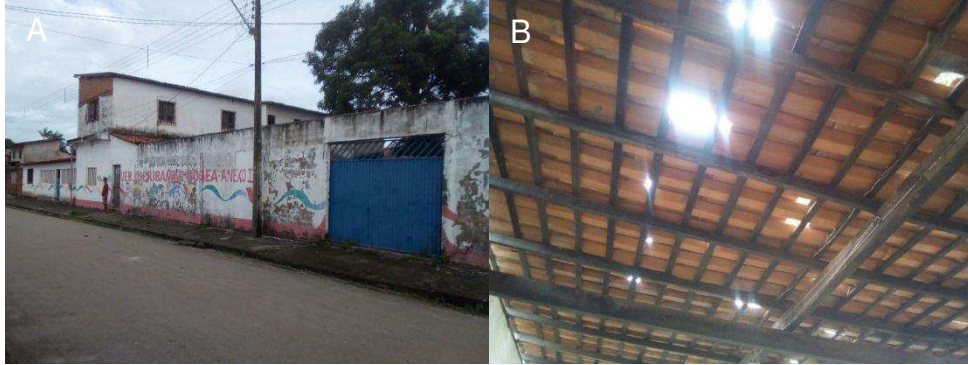
Figura 1 - Situações encontradas nas UBE's.

Legenda: (A): Pintura da fachada desgastada; (B) Telhado com goteiras.

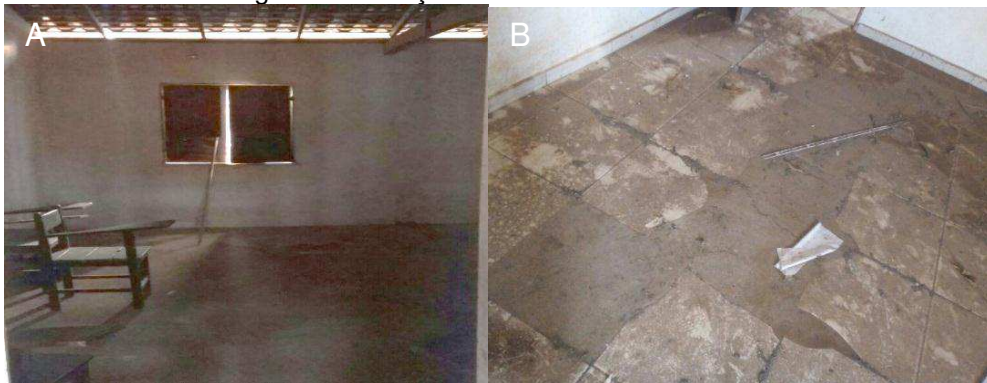
Figura 2 - Situações encontradas nas UBE's.

Legenda: (A): Ausência de piso; (B) Piso desgastado.

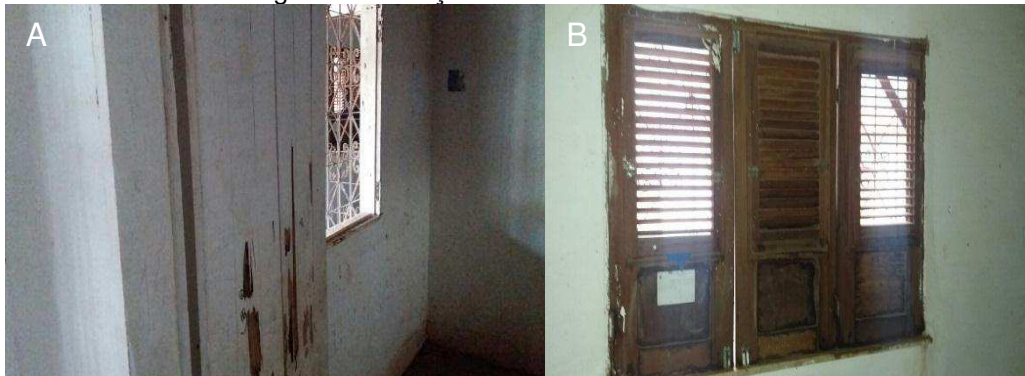
Figura 3 - Situações encontradas nas UBE's.

Legenda: (A): Porta e seus acessórios comprometidos; (B) Janela com avarias.

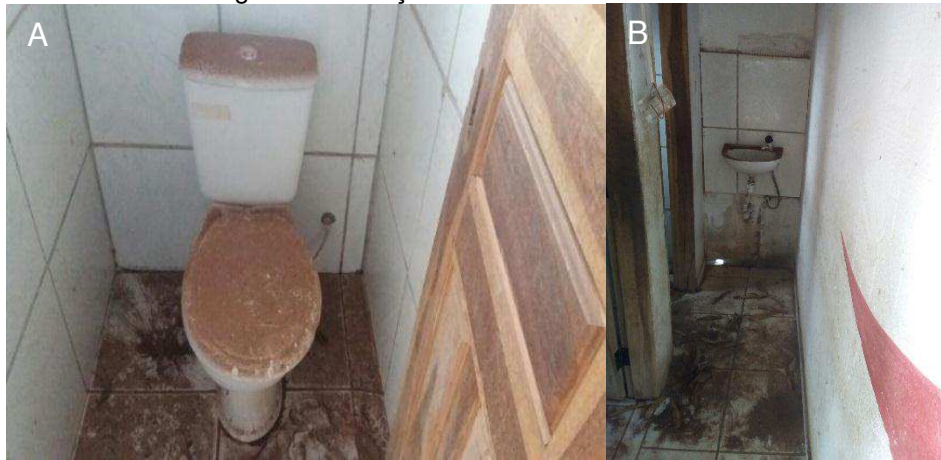
Figura 4 - Situações encontradas nas UBE's.

Legenda: (A): Caixa acoplada com defeito; (B) Instalação elétrica comprometida.

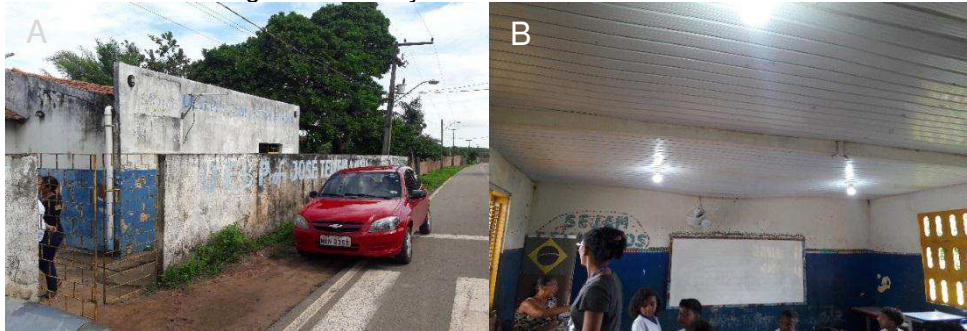
Figura 1 - Situações encontradas nas UBE's.

Legenda: (A): Pintura da fachada desgastada; (B) Pintura Interna desgastada.

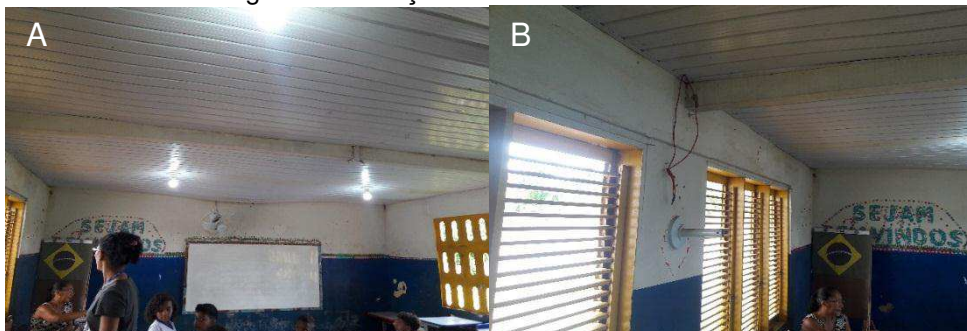
Figura 2 - Situações encontradas nas UBE's.

Legenda: (A): Forro em bom estado de conservação; (B) Fiação exposta.

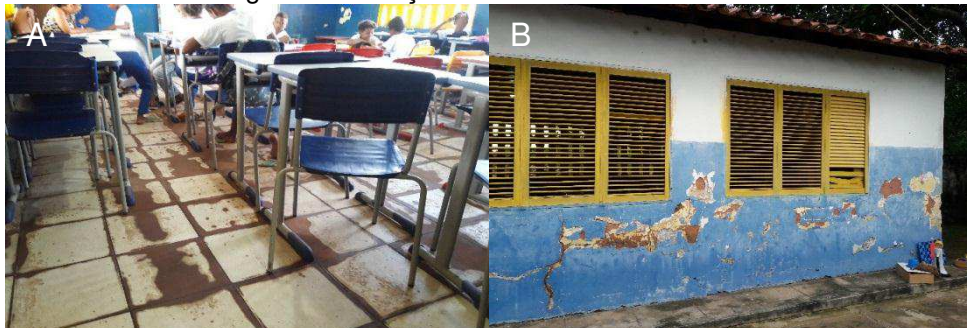
Figura 3 - Situações encontradas nas UBE's.

Legenda: (A): Piso desgastado; (B) Janelas com tabicas quebradas.

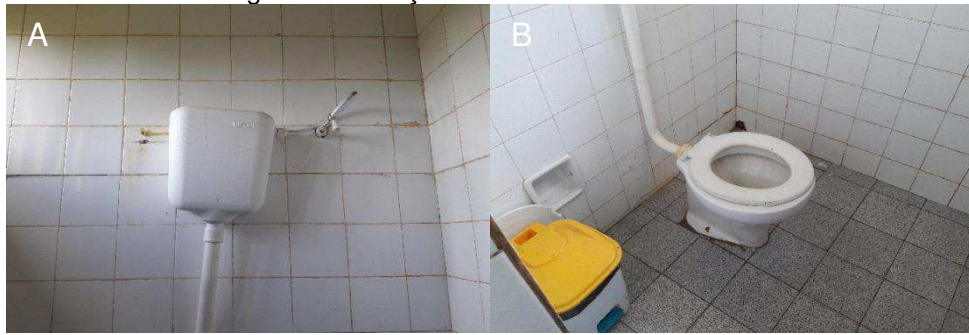
Figura 4 - Situações encontradas nas UBE's.

Legenda: (A): Descarga quebrada; (B) Vaso sanitário comprometido.

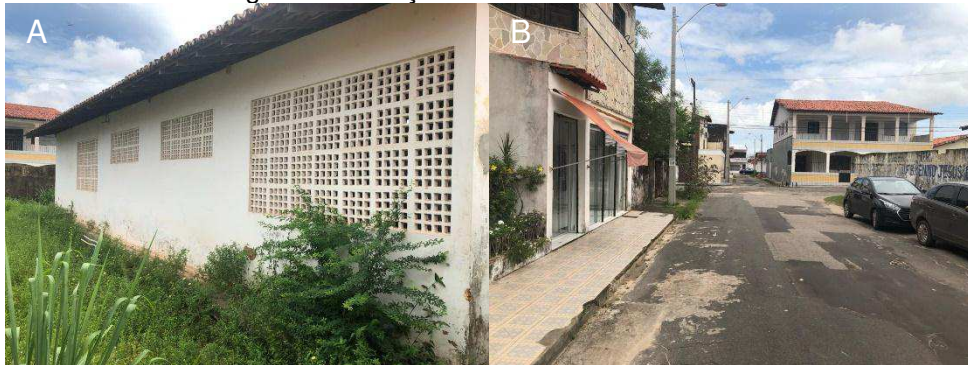
Figura 1 - Situações encontradas nas UBE's.

Legenda: (A): Pintura da fachada desgastada; (B) Pintura externa desgastada.

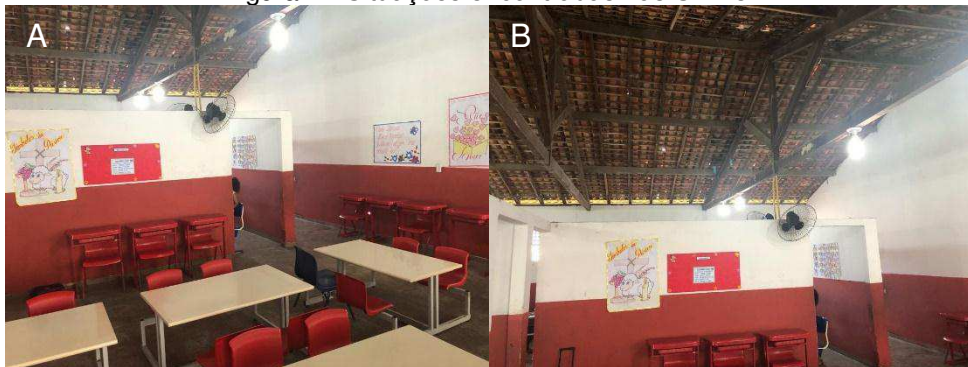
Figura 2 - Situações encontradas nas UBE's.

Legenda: (A): Pintura interna em bom estado de conservação; (B) Telhado apresentando goteiras.

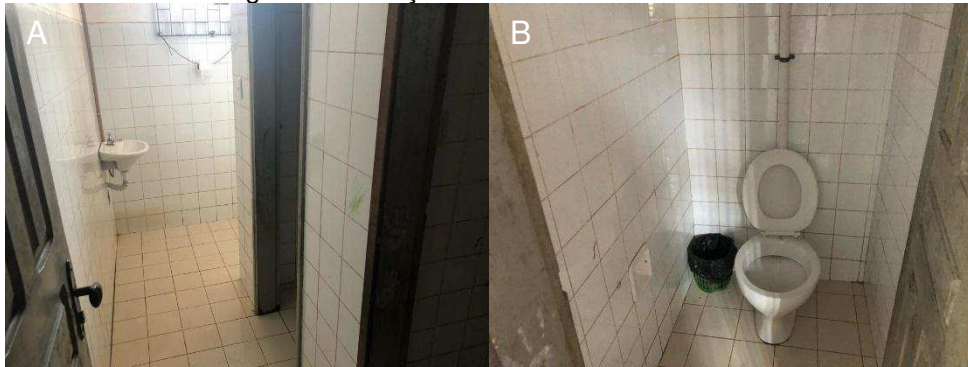
Figura 3 - Situações encontradas nas UBE's.

Legenda: (A): Piso cerâmico em condições admissíveis; (B) Vaso sanitário e seus respectivos acessórios em bom estado de conservação.

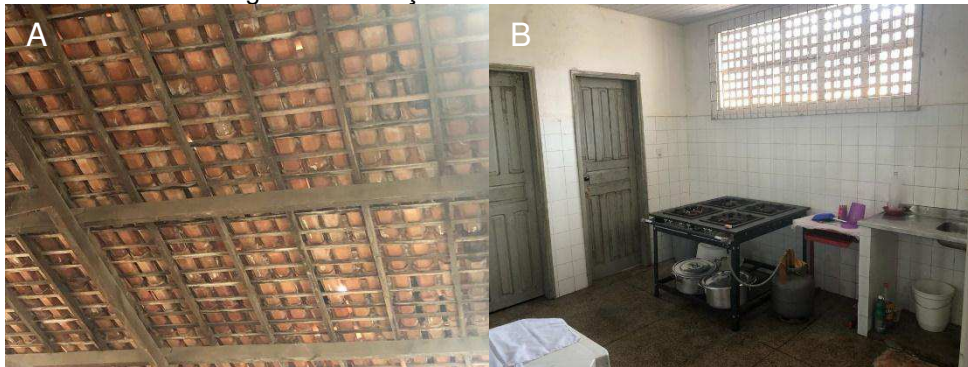
Figura 4 - Situações encontradas nas UBE's.

Legenda: (A): Madeiramento em bom estado de conservação; (B) Portas necessitando de pintura.

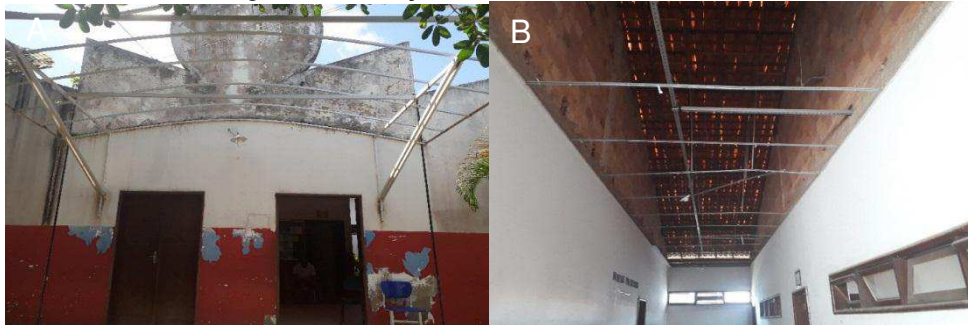
Figura 1 - Situações encontradas nas UBE's.

Legenda: (A): Pintura da fachada desgastada; (B) Pintura Interna em bom estado de conservação.

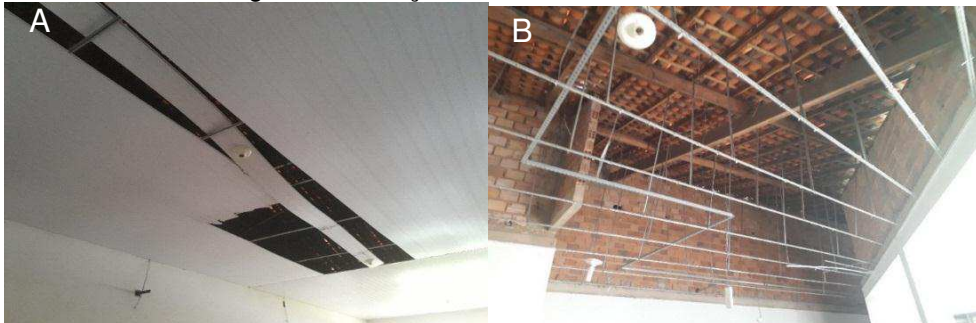
Figura 2 - Situações encontradas nas UBE's.

Legenda: (A): Forro comprometido; (B) Ausência de forro.

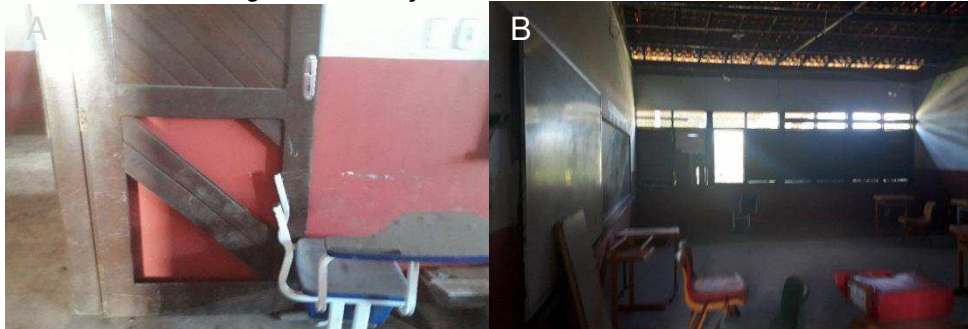
Figura 3 - Situações encontradas nas UBE's.

Legenda: (A): Porta e seus acessórios comprometidos; (B) Ausência de piso.

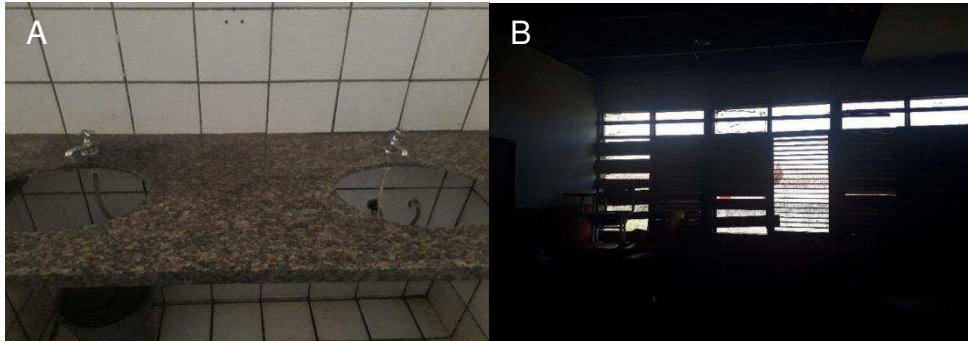
Figura 4 - Situações encontradas nas UBE's.

Legenda: (A): Ausência de torneiras, cubas e seus acessórios; (B) Janelas com tabicas quebradas.

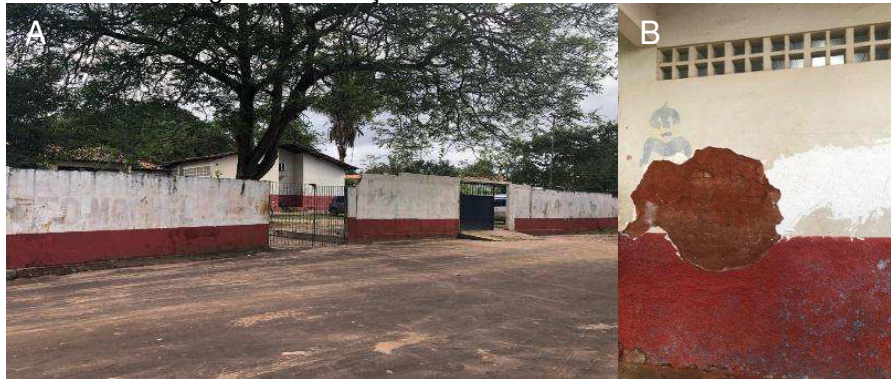
Figura 1 - Situações encontradas nas UBE's.

Legenda: (A): Pintura externa desgastada; (B) Pintura interna desgastada.

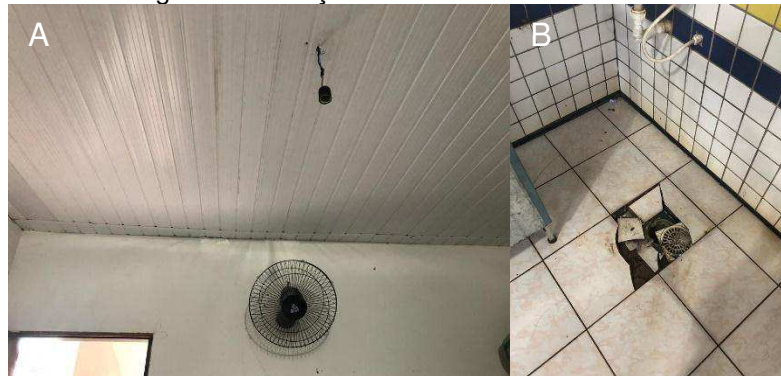
Figura 2 - Situações encontradas nas UBE's.

Legenda: (A): Forro em bom estado de conservação; (B) Piso cerâmico quebrado.

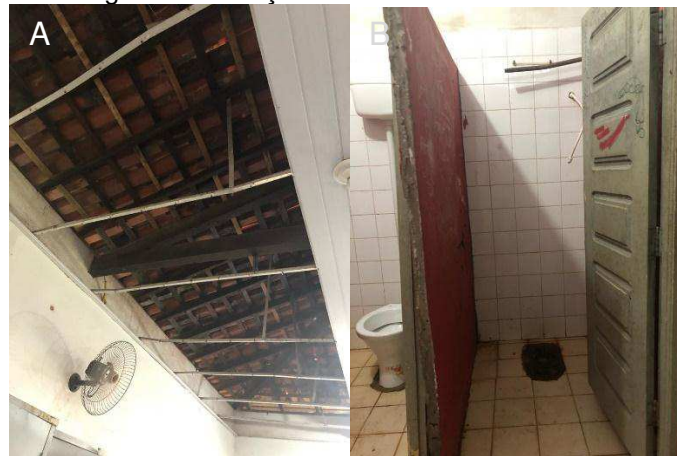
Figura 3 - Situações encontradas nas UBE's.

Legenda: (A): Telhado com problemas; (B) Ausência de vaso e seus acessórios.

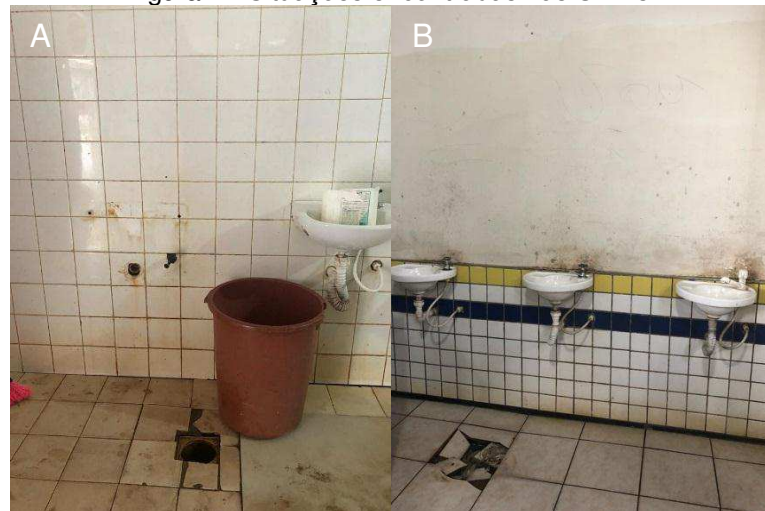
Figura 4 - Situações encontradas nas UBE's.

Legenda: (A): Ausência de mictório; (B) Pias quebradas.

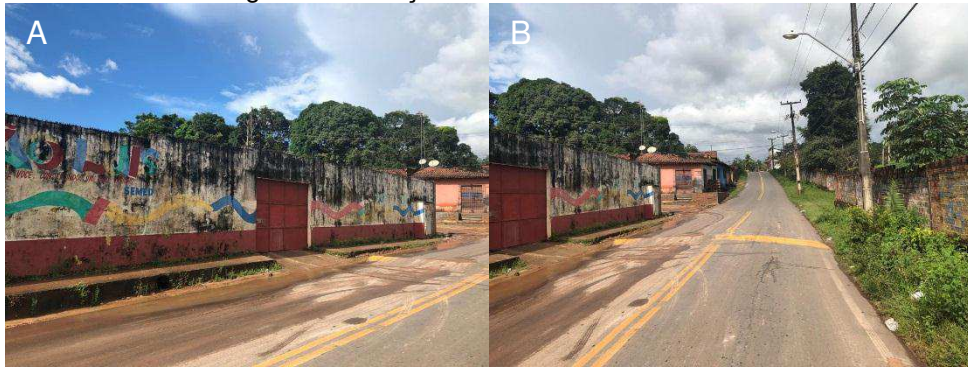
Figura 1 - Situações encontradas nas UBE's.

Legenda: (A): Pintura da fachada desgastada; (B) Vista da rua de acesso.

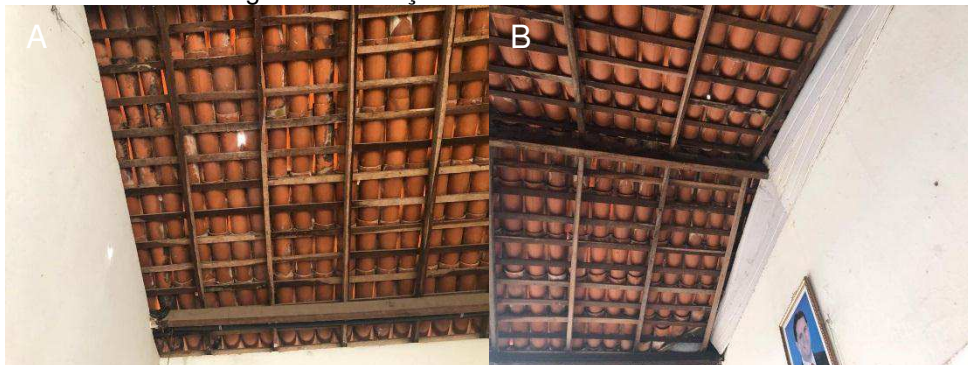
Figura 2 - Situações encontradas nas UBE's.

Legenda: (A): Telhado apresentando goteiras; (B) Madeiramento em bom estado de conservação.

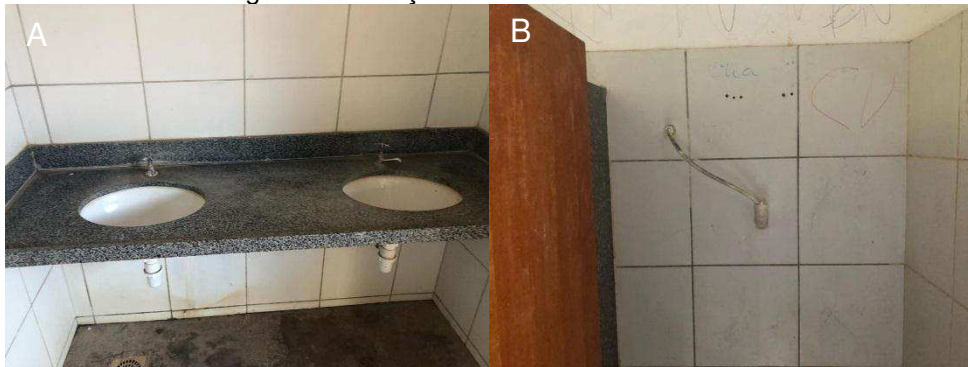
Figura 3 - Situações encontradas nas UBE's.

Legenda: (A): Torneiras quebradas; (B) Ausência de descarga.

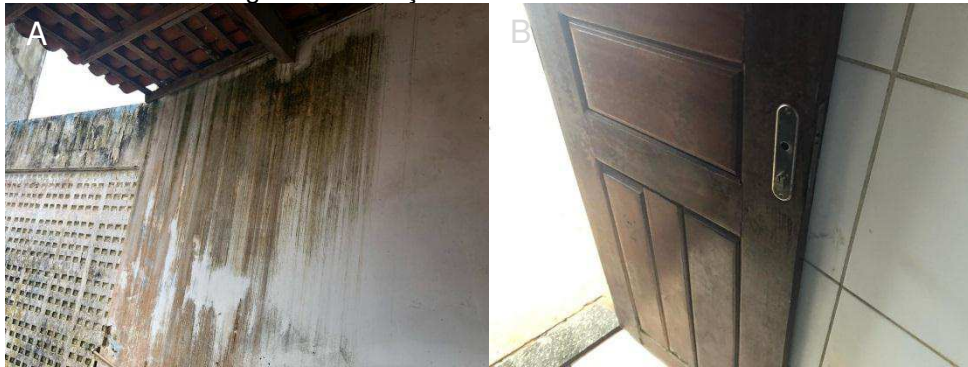
Figura 4 - Situações encontradas nas UBE's.

Legenda: (A): Parede com umidade; (B) Porta necessitando de pintura.

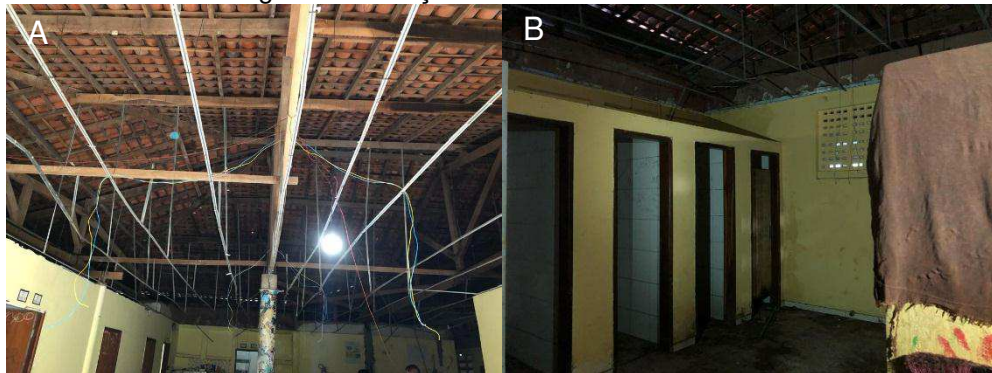
Figura 1 - Situações encontradas nas UBE's.

Legenda: (A): Ausência de forro; (B) Ausência de forro e portas em madeira nos banheiros.

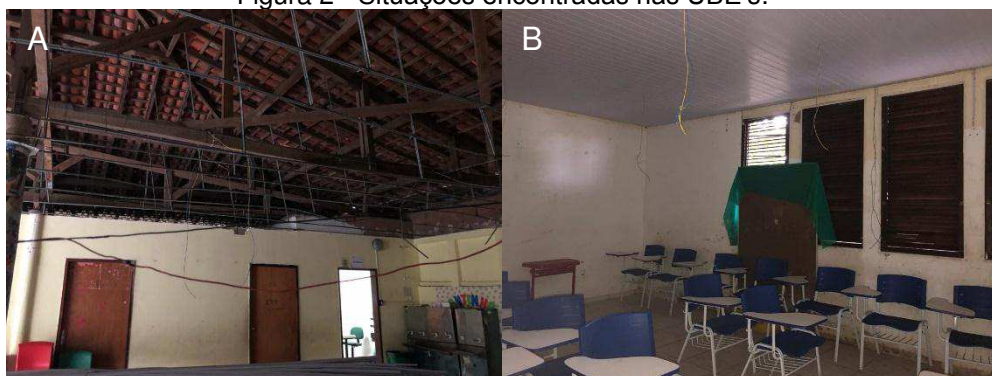
Figura 2 - Situações encontradas nas UBE's.

Legenda: (A): Madeiramento em bom estado de conservação; (B) Fiação exposta.

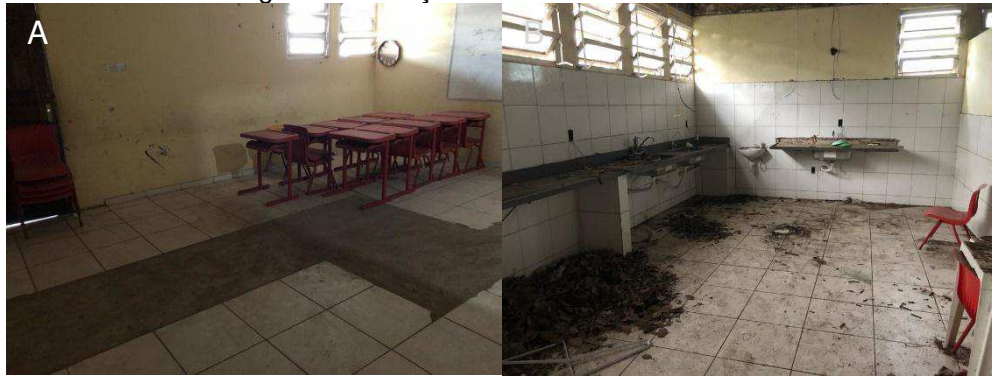
Figura 3 - Situações encontradas nas UBE's.

Legenda: (A): Avarias no piso cerâmico interno; (B) Revestimento cerâmico interno em bom estado de conservação.

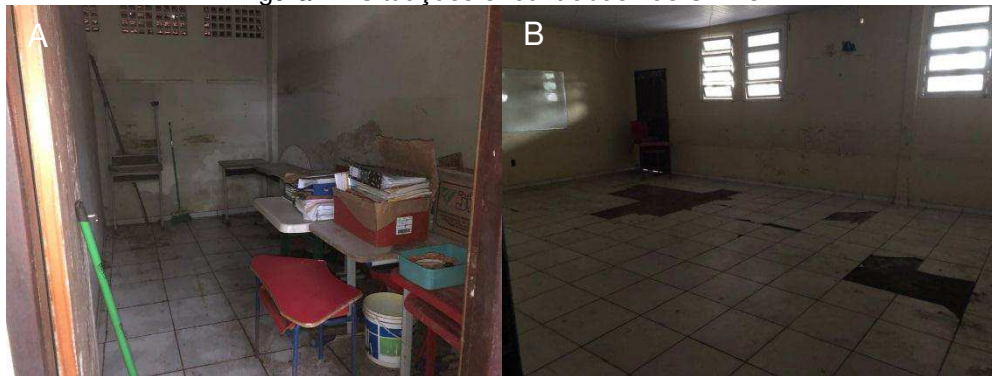
Figura 4 - Situações encontradas nas UBE's.

Legenda: (A): Avarias na pintura; (B): Avarias no piso cerâmico interno.

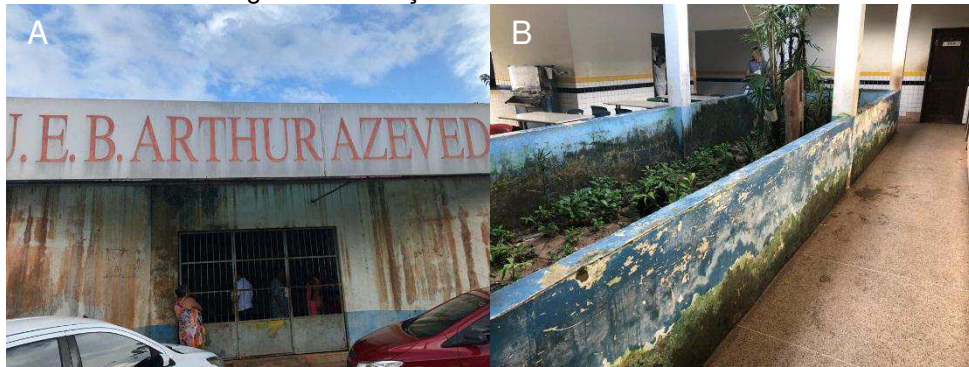
Figura 1 - Situações encontradas nas UBE's.

2.1 Das Paredes: Muro na parte externa possui reboco e pintura sobre este, se apresentando em condições não satisfatórias. Na presente UEB as paredes internas são rebocadas e apresentam pintura. A pintura interna se encontra em boas condições, porém em alguns pontos ocorre a presença de infiltração. Há necessidade em um primeiro momento corrigir o problema que está ocasionando essa infiltração e após a realização disso renovar a pintura.

Legenda: (A): Pintura da fachada desgastada; (B): Pintura Interna desgastada.

À vista dos fatos observados, afirma-se que a edificação em tela apesar do pleno funcionamento, necessita de reparos principalmente no quesito das infiltrações existentes e após isso na pintura. Necessário também realizar reparos nos banheiros.

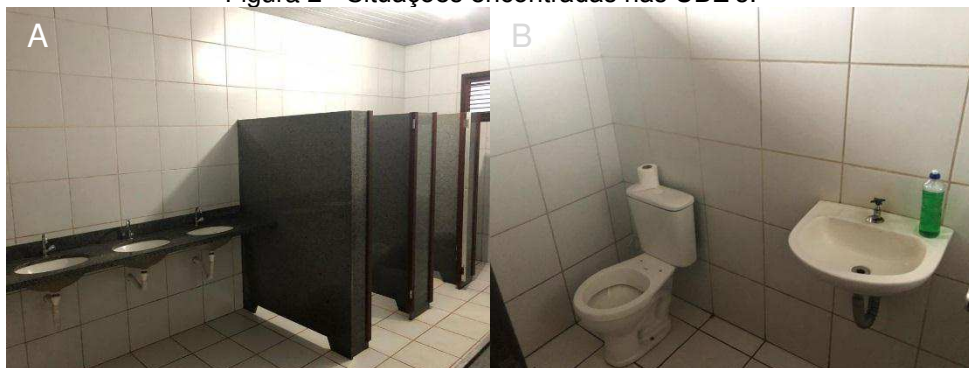
Figura 2 - Situações encontradas nas UBE's.

Legenda: (A): Pias em bom estado de conservação; (B): Vaso desprovido de assento.

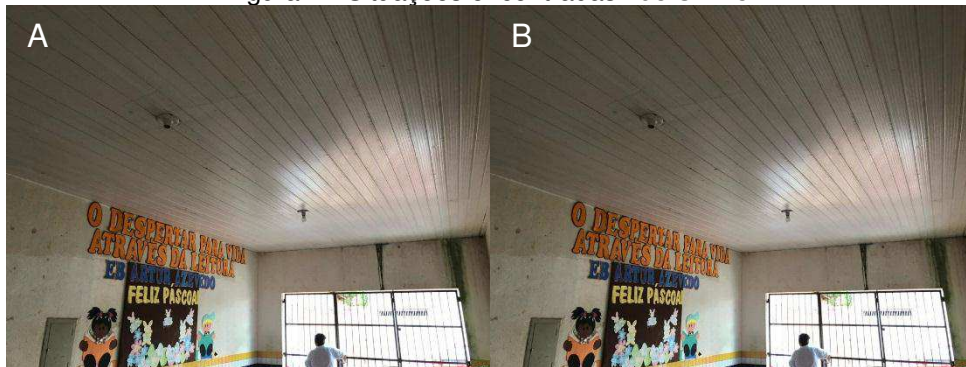
Figura 4 - Situações encontradas nas UBE's.

Legenda: (A): Forro em bom estado de conservação; (B): Ausência de lâmpadas.
