UNIVERSIDADE ESTADUAL DO MARANHÃO- UEMA
CENTRO DE CIÊNCIAS TECNOLÓGICAS- CCT
CURSO DE ENGENHARIA CIVIL

**MANIFESTAÇÕES PATOLÓGICAS EM HABITAÇÕES DE INTERESSE SOCIAL
CONSTRUÍDAS EM ALVENARIA ESTRUTURAL: ESTUDO DE CASO**

Trabalho de Conclusão de Curso apresentado ao Curso de Engenharia Civil da Universidade Estadual do Maranhão - UEMA, como requisito para obtenção do título de Engenheiro Civil.

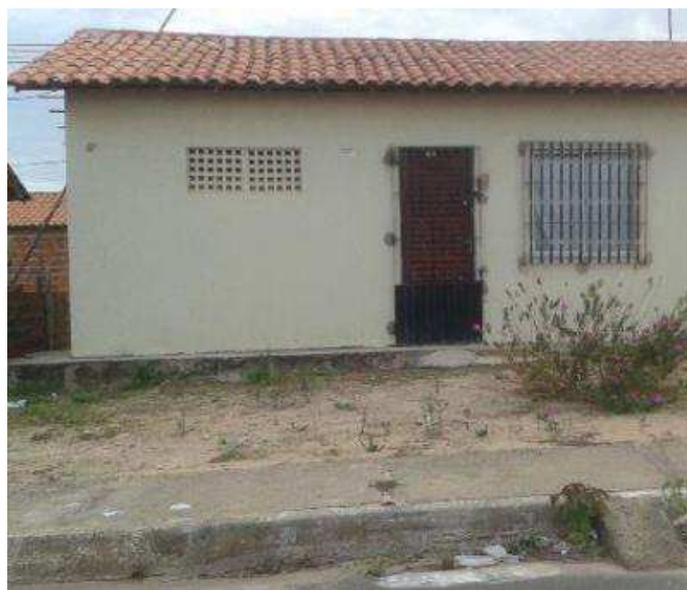
Figura 72: do estudo de caso I.

Durante a vistoria, realizada no dia 04 de novembro de 2019, às 9 horas, fez-se algumas perguntas ao morador e coletou-se dados fotográficos. A Figura 72 ilustra a fachada da construção estudada. Foram observadas algumas manifestações patológicas, caracterizadas a seguir.

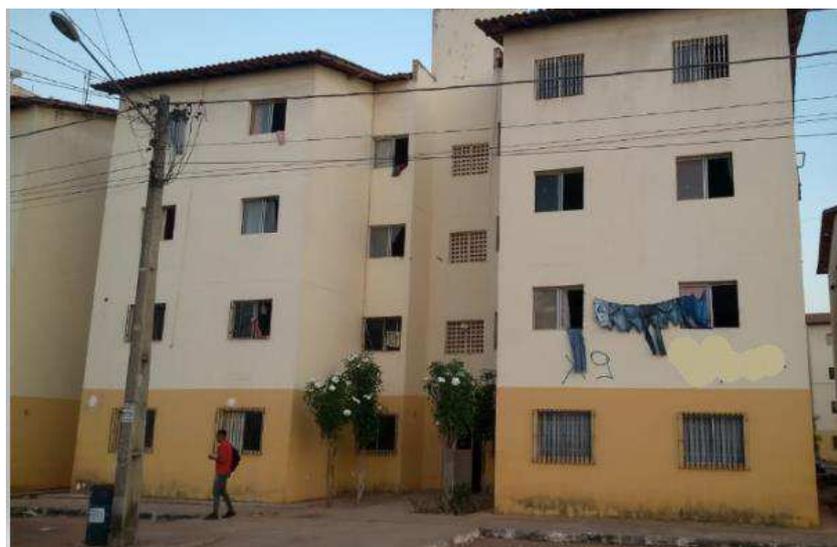
Figura 79: Fachada estudo de caso II.

A Figura 79 ilustra a fachada da edificação analisada. Foram observadas algumas manifestações patológicas, caracterizadas a seguir.
