**UM ESTUDO DE CASO: PATOLOGIA EM PRÉDIO RESIDENCIAL
LOCALIZADO NA REGIÃO LITORÂNEA DE SÃO LUÍS/MA**

Realizar um estudo das patologias aparentes no Condomínio Edifício João Muniz II, ressaltando possíveis soluções para elas.

O Condomínio Edifício João Muniz II se localiza na avenida litorânea, em frente ao mar. O edifício é composto de três blocos, cada um com pilotis e dois pavimentos residenciais.

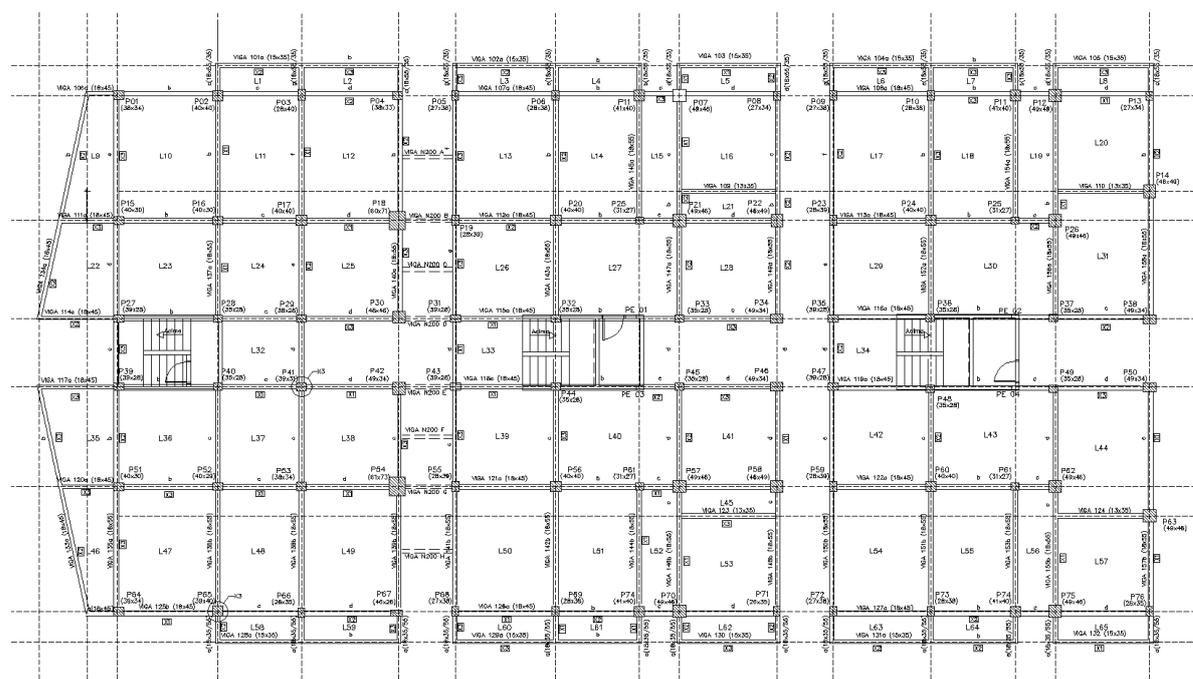
Figura 17 – Planta Baixa Pavimento Garagem/Pilotis

Inicialmente foi realizado um levantamento geral do pavimento a ser analisado. Detectou-se vários problemas patológicos nas vigas de apoio do piso do primeiro pavimento, imediatamente e de forma conclusiva, chegou-se a um diagnóstico, em que já existia perda parcial das estabilidades em grande parte desses elementos estruturais, devido a existência de armaduras expostas já apresentando avançado processo de corrosão, assim como foi observado desagregação generalizada do concreto existente em vários setores.

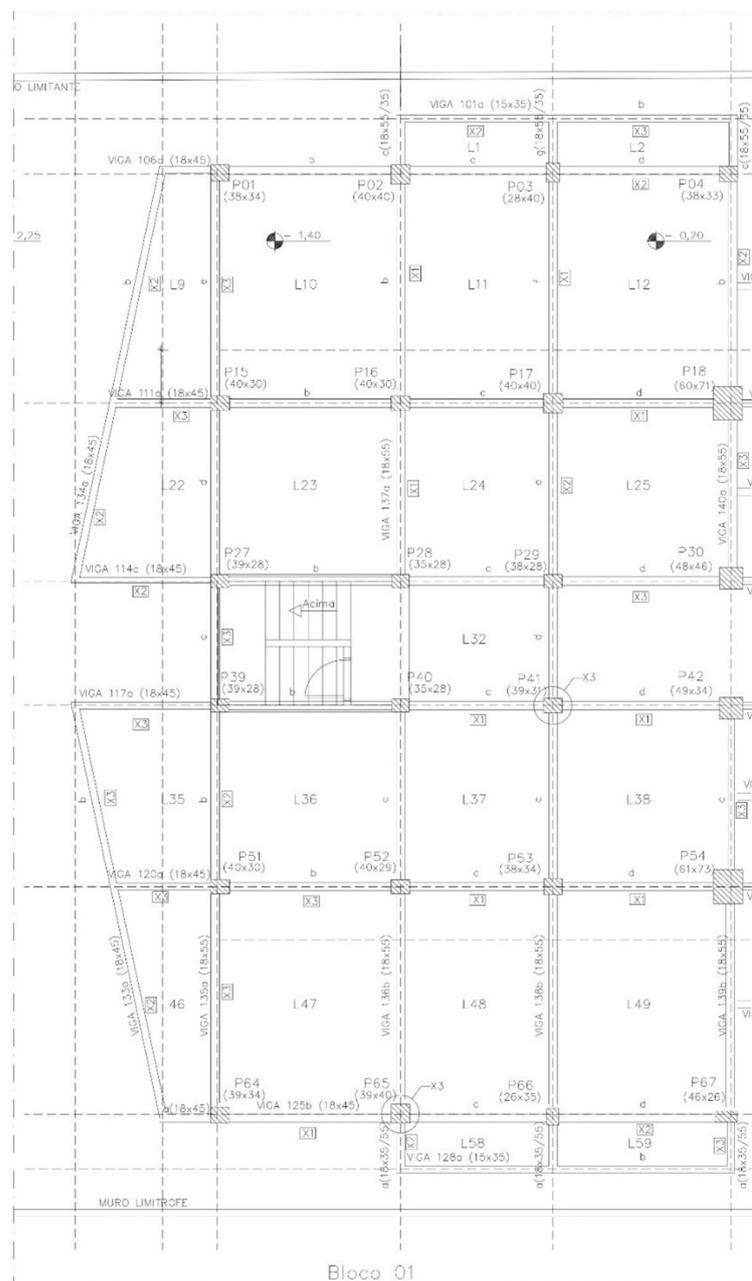
Figura 18 – Planta baixa levantamento bloco 01.

De início, já foi possível se deparar com fissuras, nas vigas que compunham a estruturado bloco. Elas foram identificadas desde as que apresentavam fissuras mais leves ou que possuíam menor indício patológico, até as que estavam com armadura exposta.

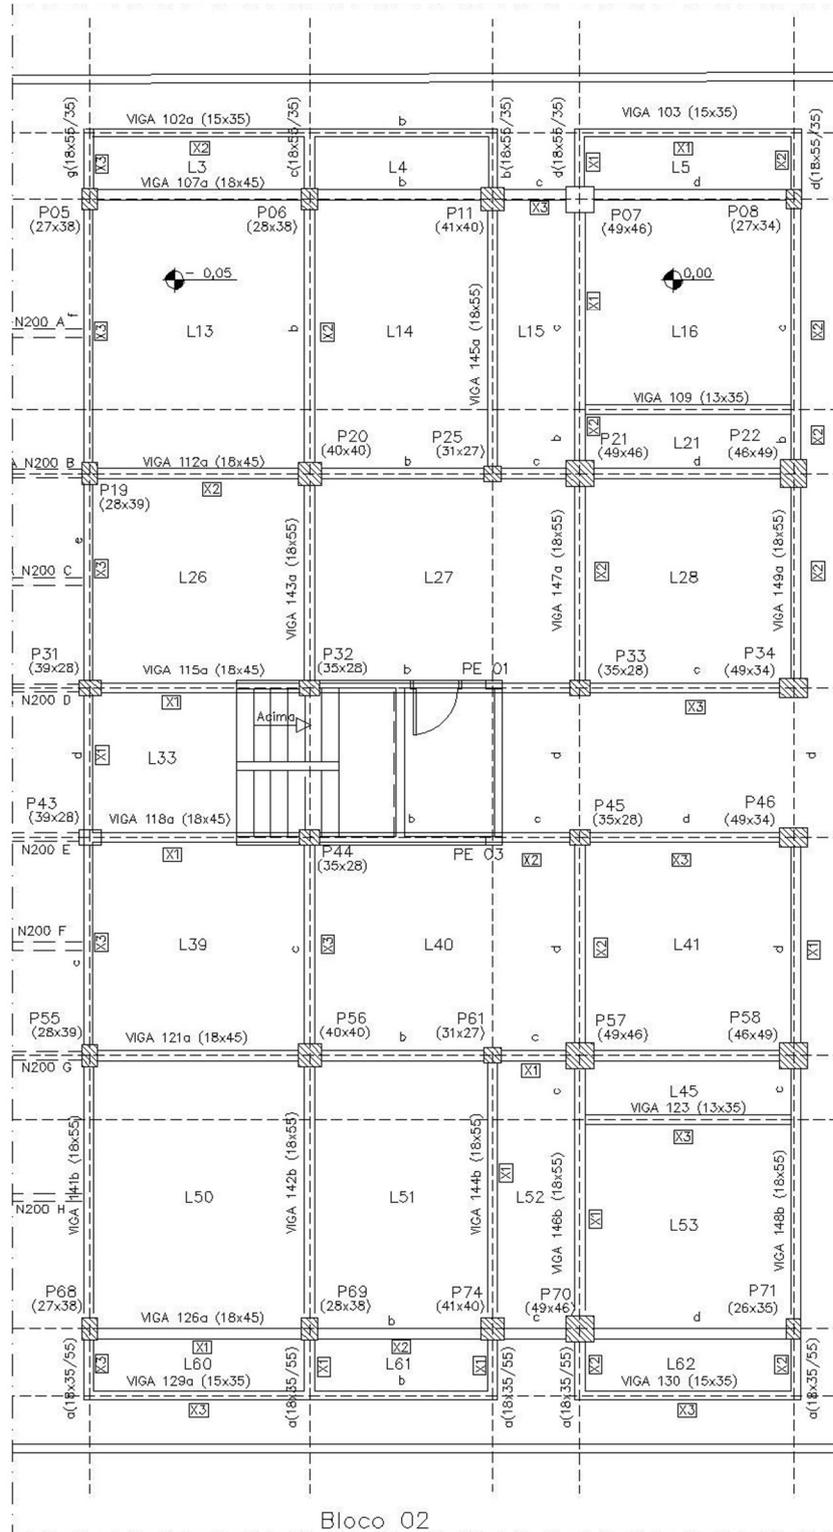
Figura 22 – Planta baixa levantamento bloco 02.

De modo semelhante ao levantamento realizado no bloco 01, já foi possível se deparar com fissuras, nas vigas que compunham a estrutura do bloco. Elas foram identificadas desde as que apresentavam fissuras mais leves ou que possuíam menor indício patológico, até as que estavam com armadura exposta.

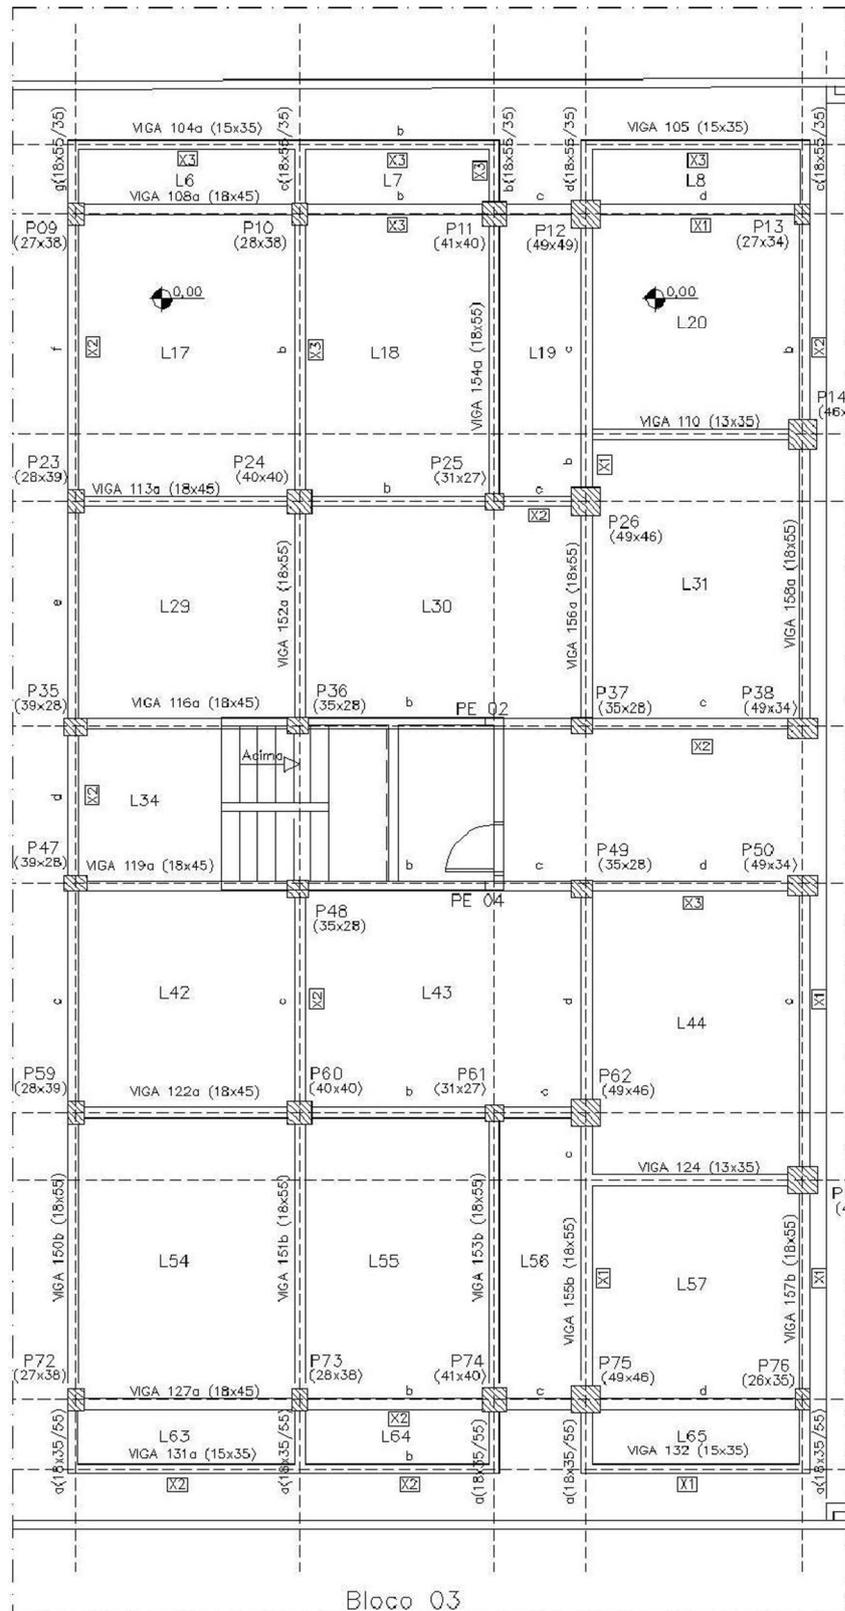
Figura 26 – Planta baixa levantamento bloco 03.

No bloco 03, assim como nos anteriores, foram verificadas manifestações patológicas sumariamente nas vigas do pavimento levantado, conforme a figura 15 demonstra.
