**DEGRADAÇÃO DO PATRIMÔNIO AZULEJAR NO CENTRO HISTÓRICO DE  
SÃO LUÍS-MA: estudo sobre a área de Tombamento Mundial, Federal e Estadual.**

Monografia apresentada ao Departamento de  
Arquitetura e Urbanismo da Universidade Estadual do  
Maranhão - UEMA, para obtenção do título de  
Bacharel em Arquitetura e Urbanismo.

A área de estudo da pesquisa compreende os limites Estadual, Federal e Mundial do Centro Histórico de São Luís onde foi escolhida uma amostra de 10 (dez) prédios de fachada azulejar para fazer o estudo. Como critério de inclusão optou-se pela escolha devido a já ter realizado estudos anteriores além da grande área de degradação dos mesmos. E foram excluídos do estudo os prédios mais distantes e com menos índice de degradação azulejar.

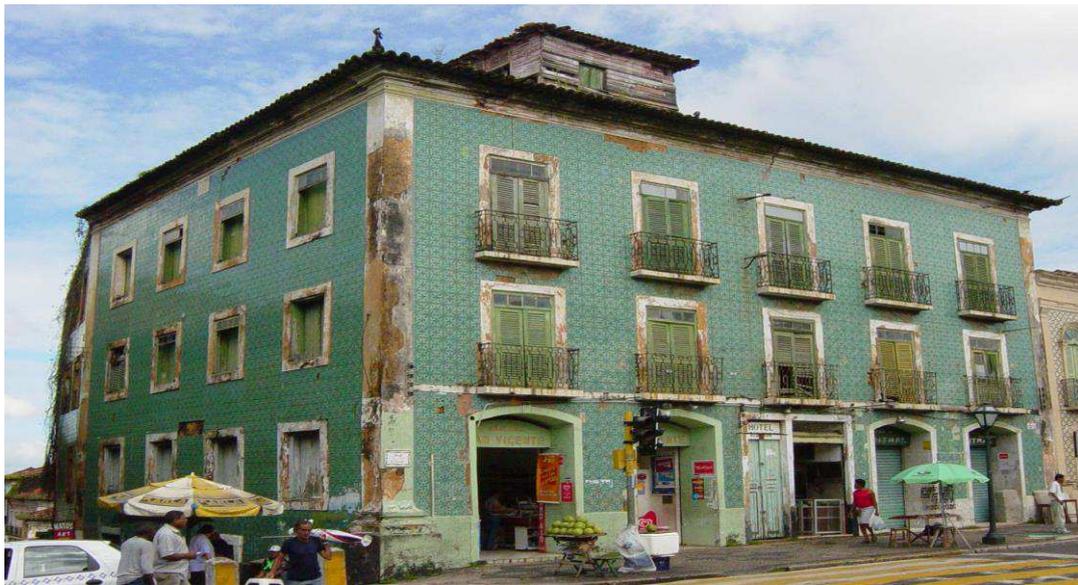
Fig. 14 Praça João Lisboa, 37 - Fachada com azulejos estampilhados  
Fonte: Inventário do Patrimônio Azulejar do Maranhão, 2012.

Ruim. O prédio encontra-se mal conservado, parte da alvenaria sem pintura, fiação elétrica exposta, placas e panfletos colados nos azulejos.

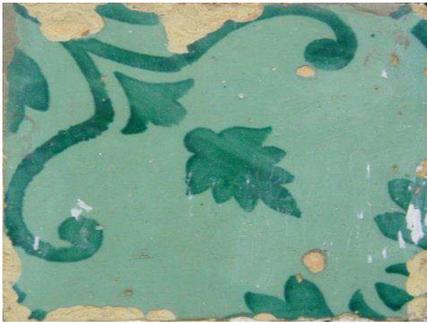
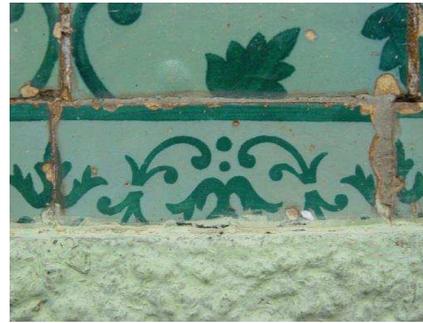
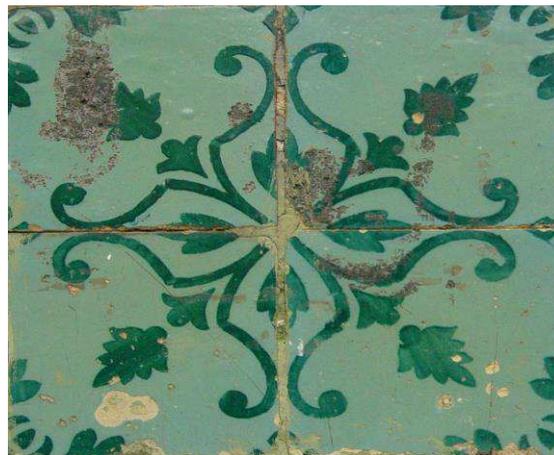
Fig. 17 Azulejo de padrão 2 x 2 Praça João Lisboa, 37

Azulejo de padrão estampilhado procedência portuguesa, medindo 13,5 X 13,5cm, e friso medindo 6,75 X 13,5cm, fachada com algumas peças faltantes, tanto na fachada principal como na lateral direita, em acelerado processo de degradação, devido a infiltrações e intempéries.

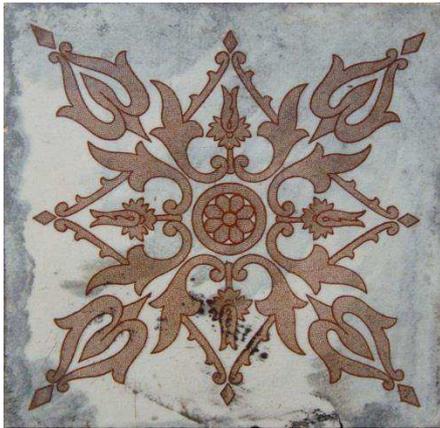
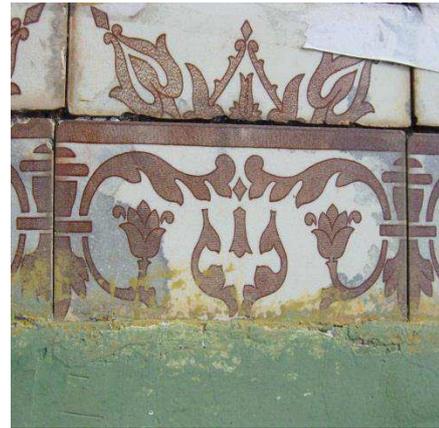
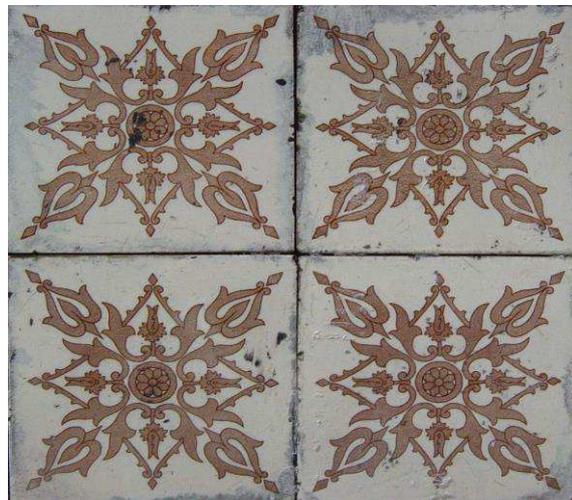
Fig. 25 Azulejo de padrão único – Rua Grande,1032

Azulejo de decalque procedente da Alemanha, nas cores marrom e branca medindo 14,3 X 14,3cm. Apresenta fachada com revestimento azulejar, em moderado processo de degradação, devido microrganismos, intempéries e infiltrações. Os azulejos apresentam manchas de fungos e algas nas extremidades dos azulejos.

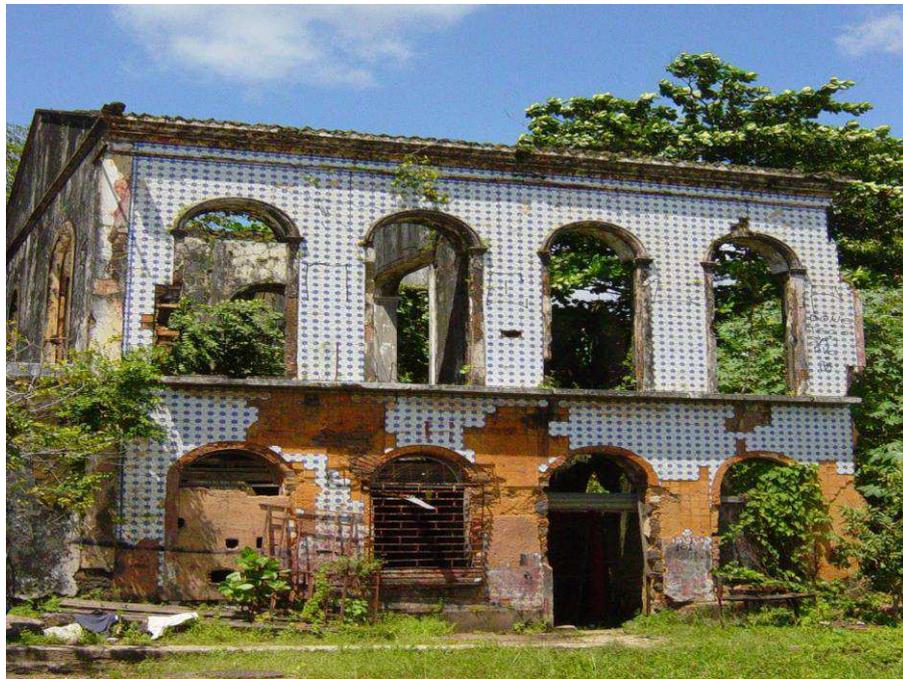
Fig.26 Fabrica Martins - Largo do Santiago, no ano de 2004  
Fonte : Inventario do Patrimônio Azulejar do Maranhão, 2012.

Ruínas. O sobrado encontra-se em péssimo estado de conservação, a maior parte da estrutura arquitetônica, não existem mais, muitas peças faltantes, fachada com mais de 50% de perda do revestimento azulejar. Este prédio encontra-se em ruínas, todo telhado foi retirado deixando assim o revestimento azulejar mais exposto a infiltrações. Este é um exemplo de prédio que necessita de restauração como medida emergencial.

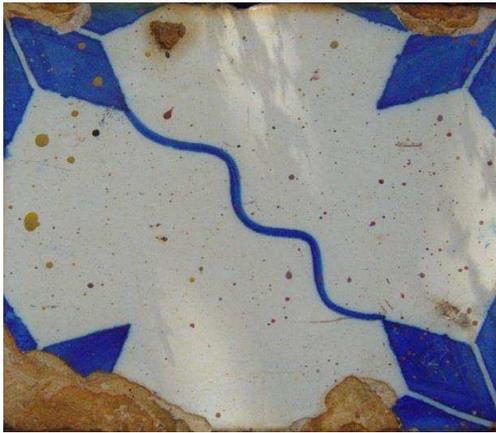
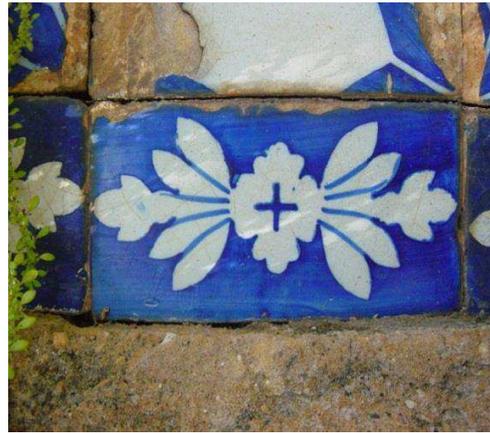
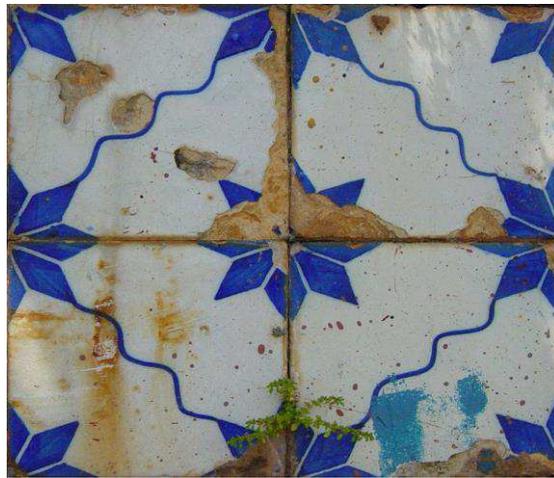
Fig.29 Azulejo de padrão 2 X 2

acelerado estado de degradação devido à vegetação, infiltração, microrganismos, vandalismo, intempéries e abandono.

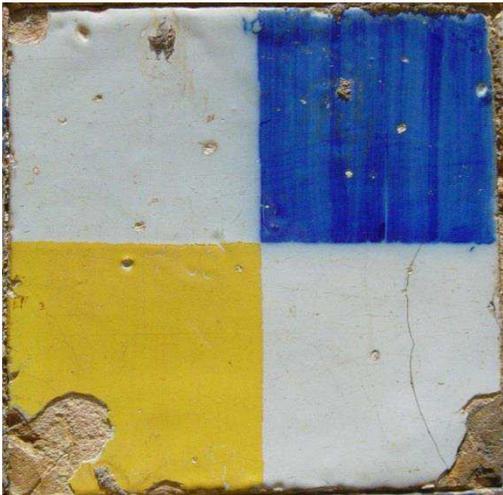
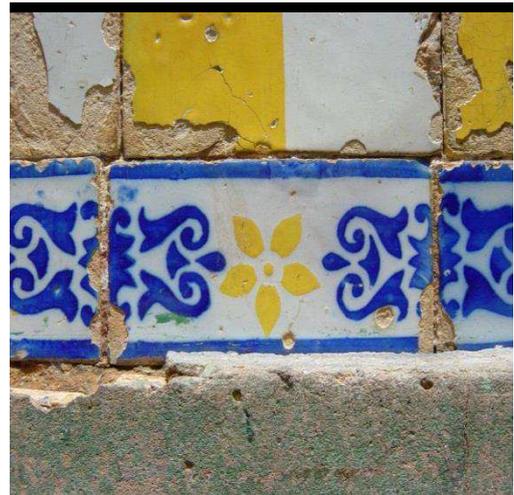
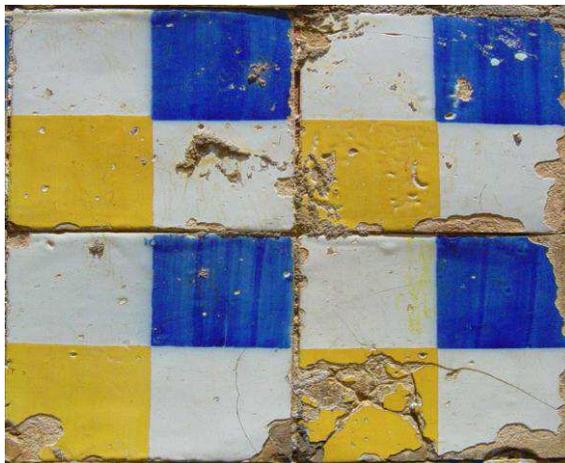
Fig. 34 Azulejo de padrão único  
Fonte: Inventario do Patrimônio Azulejar do Maranhão, 2012.

Regular. Os azulejos encontram-se em processo de fragilização devido diversas causas como, microrganismo, intempéries, vandalismo e infiltração causada pelo gotejamento de plantas no telhado, provocando nos azulejos, fissuras, destacamento do vidrado e da chacota.

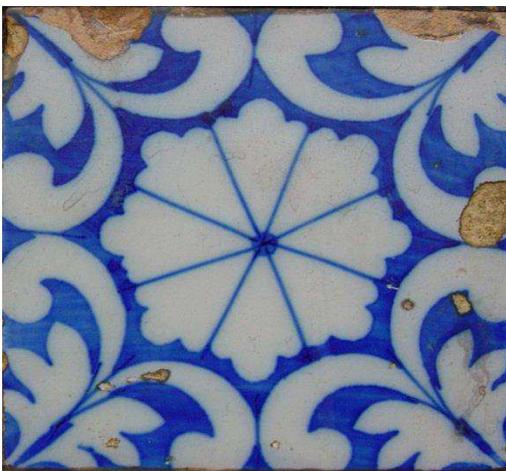
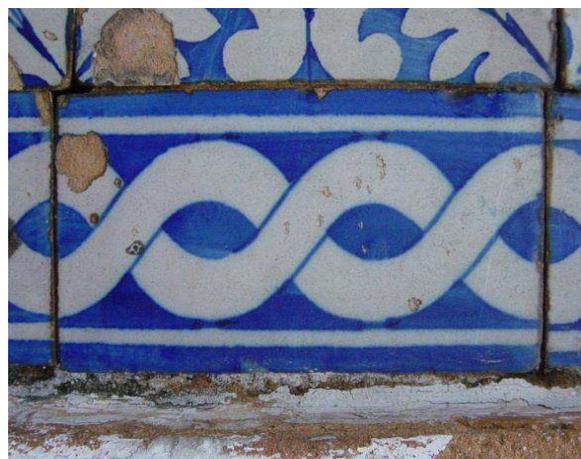
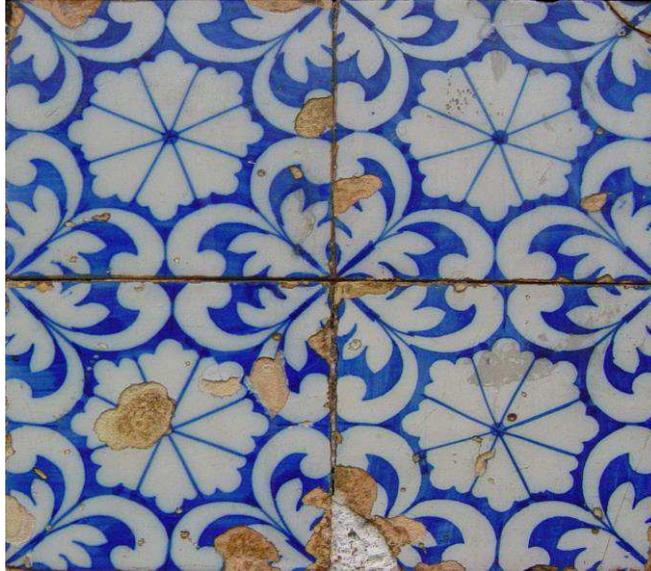
Fig.40 Azulejo de padrão 2 X 2 - Rua Rio Branco, 404  
Fonte : Inventario do Patrimônio Azulejar do Maranhão, 2012.

Azulejo estampilhado de procedência portuguesa com fachada revestida em azulejo, em moderado processo de degradação, devido microrganismos, vandalismo, intempéries e infiltrações nas extremidades dos azulejos, oriundas do telhado.

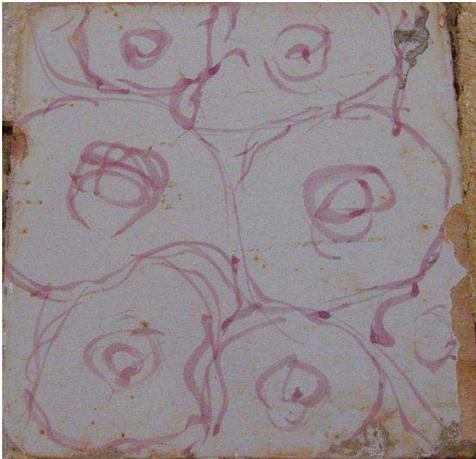
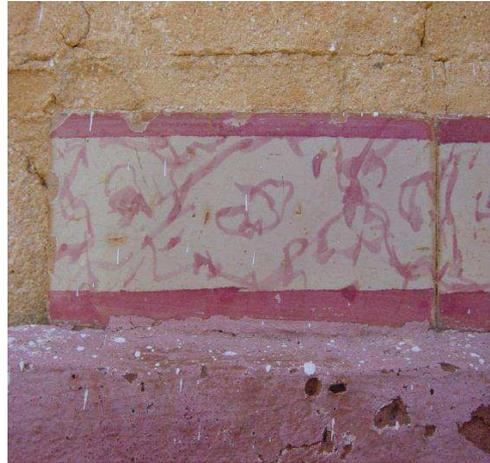
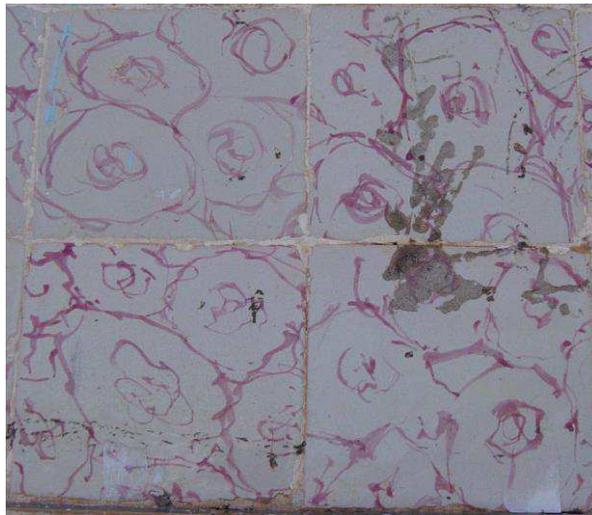
Fig. 45 Azulejo de padrão único  
Fonte : Inventário do Patrimônio Azulejar do Maranhão, 2012.

Péssimo. A fachada com revestimento azulejar, está em processo acelerado de degradação, devido infiltrações e microrganismos nas extremidades dos azulejos, vandalismo, roubo e colecionismo. Os azulejos apresentam destacamento de vidro, perda de chacota, manchas de tintas e algas.

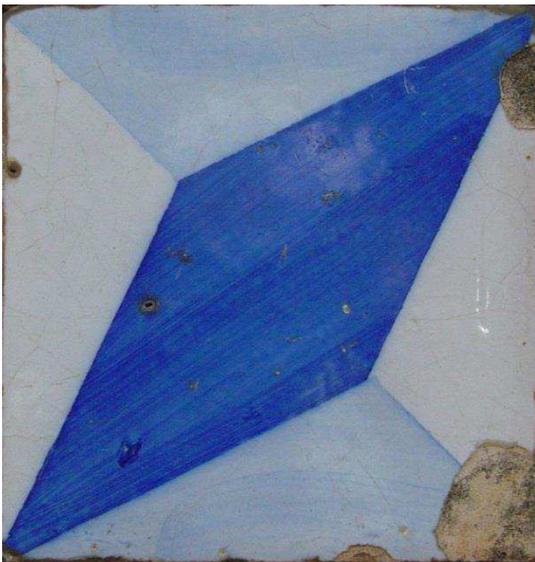
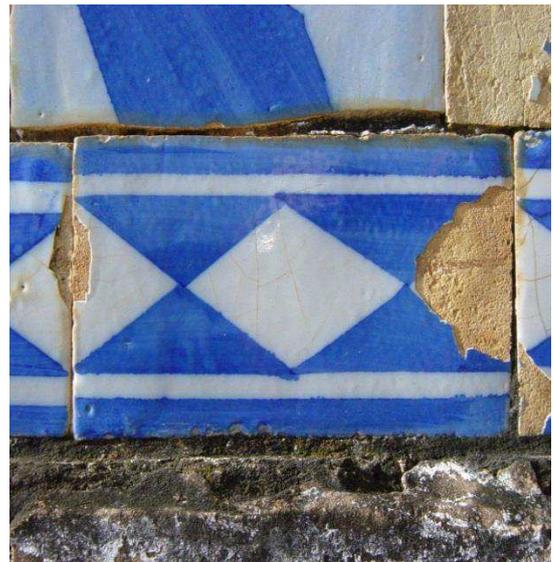
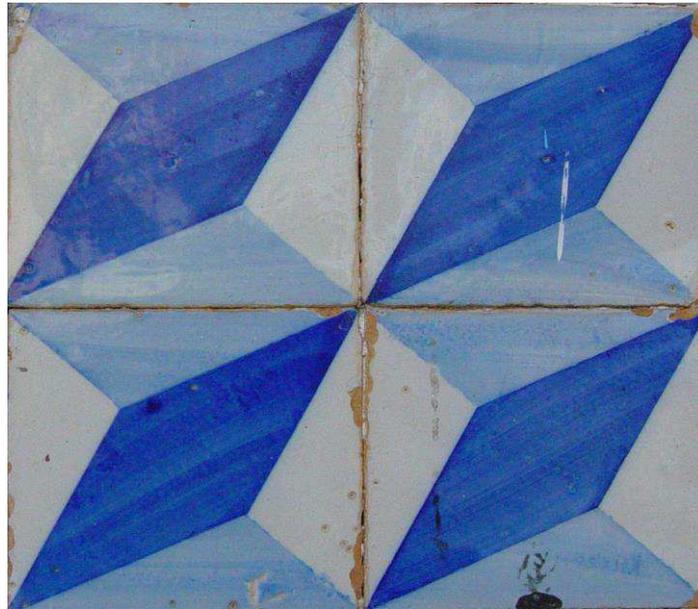
Fig. 52 Azulejo de padrão único - Rua da Manga, 162  
Fonte : Inventário do Patrimônio Azulejar do Maranhão, 2012.

Azulejo estampilhado oriundo de Portugal com fachada com perda de alguns azulejos originais e reposição de algumas peças em azulejo industrial na cor branca, azulejos em acelerado estado de degradação, provocada por microrganismos e infiltrações nas extremidades dos azulejos, vegetação nas portas e janelas.

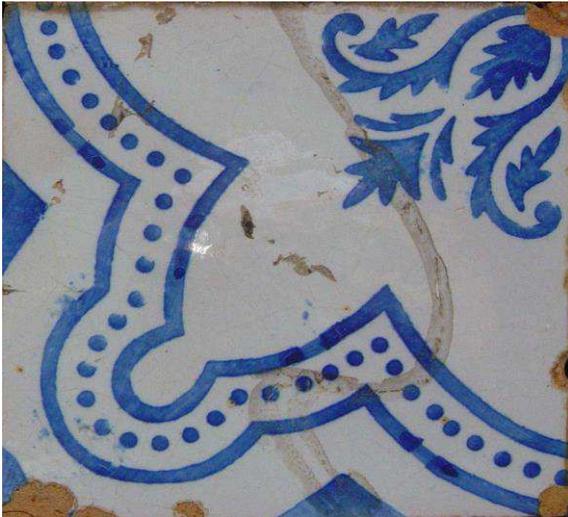
Fig.54 Azulejo estampilhado

Azulejo estampilhado de origem portuguesa. Apresenta fachada em estado acentuado de degradação, com bastante perda de vidrado e destacamento dos azulejos do suporte arquitetônico, provocada por infiltrações nas extremidades dos azulejos e vegetação.

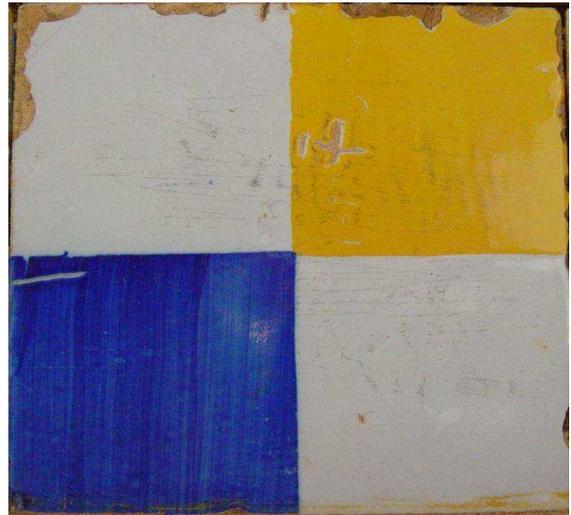
Fig. 55 Azulejo utilizado em substituição do friso

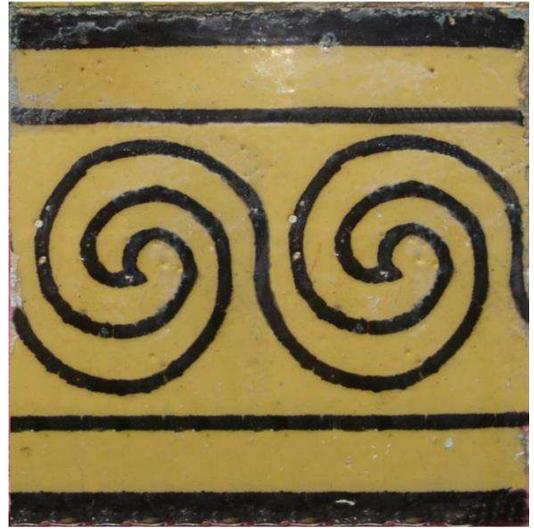
Autora observou que no decorrer dos anos 2004 a 2013 pouca coisa mudou em relação a conservação desse imóvel, que durante estes 9 (nove) anos os azulejos da fachada continuam sendo pintados com tinta acrílica. Sendo que em 2004, os azulejos da fachada estavam pintados com tinta acrílica na cor rosa (pink), atualmente os azulejos da fachada estão pintados com tinta acrílica na cor amarelo claro. Este é um dos casos de desvalorização do patrimônio azulejar, onde o desconhecimento do valor histórico, artístico e cultural, causa danos irreversíveis ao patrimônio.

Fig. 59 Cercadura da fachada depois de raspada

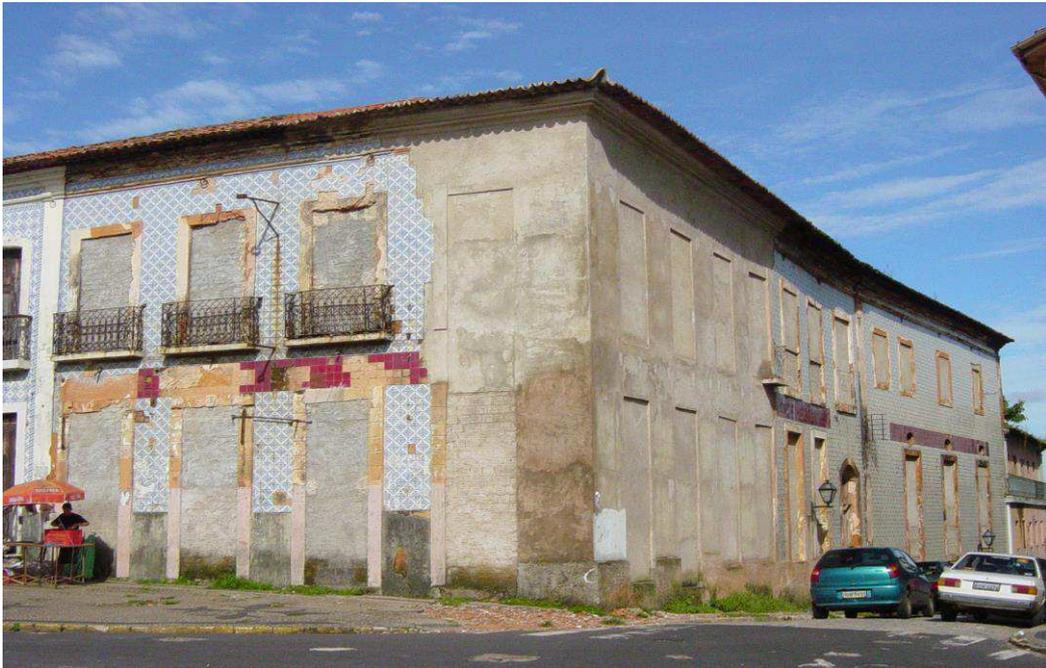
Fig. 63 Praça João Lisboa, 200 - ano de 2004 ( fachada principal e lateral)  
 Fonte : Inventário do Patrimônio Azulejar do Maranhão, 2012.

O edifício encontra-se em acelerado estado de degradação com perda de grande parte do revestimento azulejar das fachadas. A fachada contém uma faixa de azulejos de cor vinho contornando todo o prédio. A maior perda azulejar está na fachada lateral da Rua Humberto de Campos, todos esses azulejos não existe mais, conforme registro fotográfico. Uma perda irreparável para o patrimônio azulejar da cidade.
