**ANTEPROJETO DE REFORMA PARA O CENTRO DE CULTURA
NEGRA DO MARANHÃO**

São Luís
2004

Monografia apresentada ao Curso de
Arquitetura e Urbanismo da
Universidade Estadual do Maranhão
para obtenção do grau de Bacharel em
Arquitetura e Urbanismo.

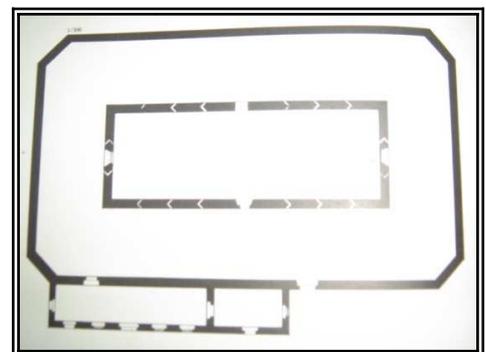
Figura 4 - Planta original
Fonte: SILVA F. (1998 p.191)

Ambos os prédios implantados no lote ocupam formato retangular, possuindo o prédio principal um pátio externo protegido por muros de 6m de altura, com chanfros a 45° (Figura 4). O acesso às edificações acontece somente pela Rua dos Guarinis.

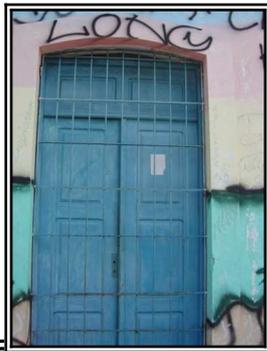
Figura 5 - Esquadra do prédio anexo

Nas fachadas dos dois prédios há uma predominância dos cheios sobre os vazios. No prédio anexo sua fachada possui seis envasaduras, resguardadas por grades de ferro e na parte interior é constituído por duas folhas de abrir em madeira, enquadradas por molduras argamassadas, com variações de vergas retas e abatidas (Figura 5); no prédio principal observa-se a presença de janelas de ferro e vidro, tipo veneziana; além de possuírem seteiras contornando todo o seu perímetro (Figura 6). A portada de acesso principal é em madeira e possui 2,70m de altura, também com moldura em argamassa e presença de arco abatido (Figura 7). As portas internas são em madeira, com folhas almofadadas.

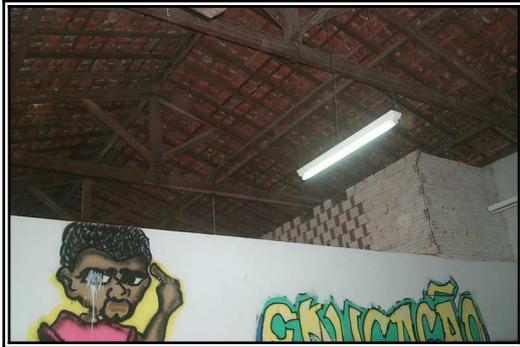
Figura 8 - Estrutura do telhado sustentada por tesouras

A cobertura dos prédios, anexo e principal, é em telha cerâmica do tipo capa e canal, sendo que o caimento do telhado é em três e quatro águas respectivamente; a cumeeira é paralela à Rua dos Guarinis. A estrutura do telhado do prédio principal é formada por tesouras, ripas e caibros (Figura 8); a telha vã aparece em todos os ambientes, com exceção dos cômodos da diretoria que possui forro de gesso e nos banheiros, onde aparece um forro com estrutura de madeira para sustentar a caixa d'água que abastece o prédio. O coroamento é formado por

A cobertura não apresenta avarias, e é constituída por telha cerâmica colonial, tipo capa e canal e com sustentação por tesouras, ripas e caibros de madeira. As instalações elétricas por estarem visivelmente aparentes e com emendas oferecem riscos de curto-circuito, o que é foco de grande preocupação para os atuais usuários (Figura 18). As instalações hidráulicas necessitam ser trocadas, pois além de terem sido identificados pontos de vazamentos, observou-se o mau funcionamento dos aparelhos sanitários. Os banheiros estão mal distribuídos. No banheiro masculino o mictório, em alvenaria, localiza-se próximo da porta, o que não dá nenhuma privacidade aos usuários (Figura 19); no banheiro feminino, as portas batem nos vasos sanitários, e em ambos não foram detectados bancadas de lavatórios satisfatórios, além de não constar nenhum banheiro apropriado para os portadores de necessidades especiais (PNE).

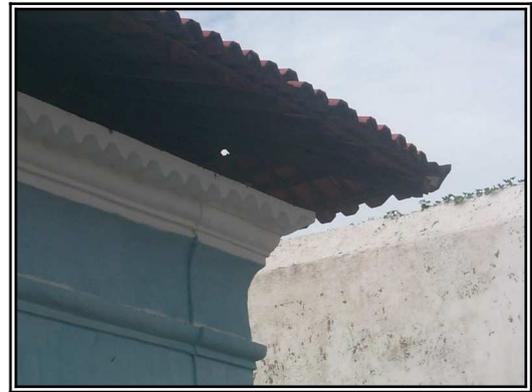
Figura 9 - Coroamento do telhado

friso, cimalha e beiral simples (Figura 9). Observa-se, também a existência de cunhal no prédio principal.

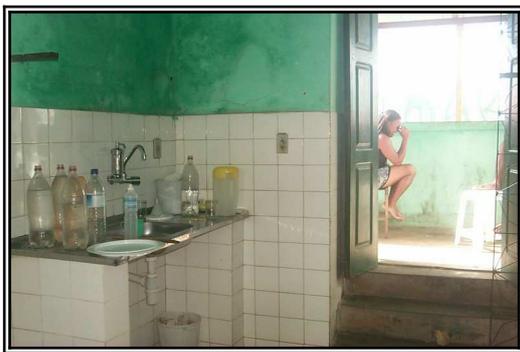
Figura 10 - Revestimento da cozinha

O revestimento das paredes é em argamassa com pintura sobre reboco, sendo que nos banheiros, cozinha e depósito, encontram-se cerâmicas nas paredes até a altura de 2,00m (Figura 10). No piso há a predominância de cimentado na parte interna e externa; em alguns cômodos observa-se a presença de cerâmica 30x30 cm. Outro aspecto importante identificado foi a existência de novas edificações no pátio interno do prédio – assentamentos (Figura 11), palco, lanchonete (Figura 12) e área coberta da oficina de serigrafia e confecção de instrumentos musicais – construídos para atender à necessidade do Centro.

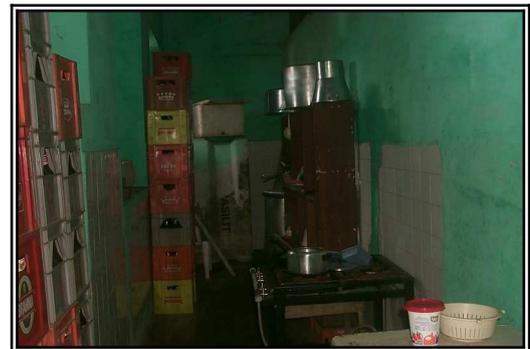
Figura 30 - Depósito/cozinha

Quanto à disposição, os ambientes no prédio anexo não estão de forma harmoniosa, a cozinha, a despensa e o depósito, apresentam equipamentos mal distribuídos, tornando confuso os ambientes. Além de terem sido suprimidos alguns vãos da fachada para satisfazer o atual programa de necessidades (Figura 20).

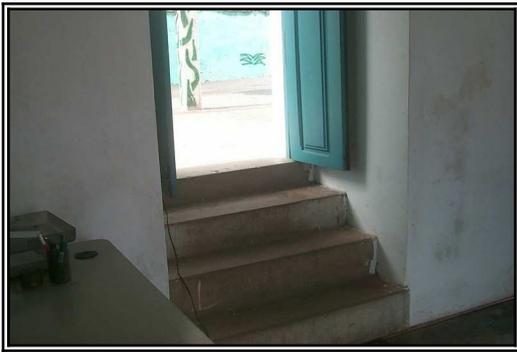
Figura 31 - Desnível prédio anexo

O prédio não dispõe de nenhum artifício para que os PNE possam usufruir das atividades que o CCN oferece. Inicia-se pelo acesso principal ao prédio, que só é realizado por um lance de escadas com 10 degraus, perfazendo uma altura de 1,72m acima do nível da rua. A parte interna do prédio também é desprovida de qualquer meio que facilite tal uso, que por possuir vários desníveis torna o acesso difícil para os PNE.

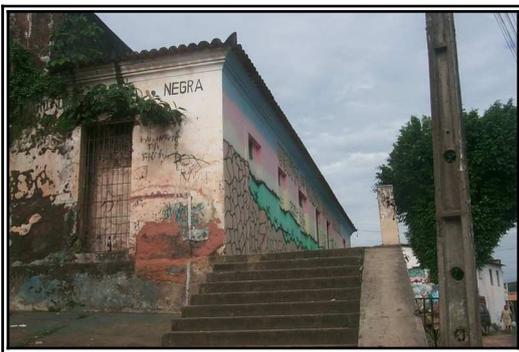
Figura 33 - Escadaria lateral

Outro aspecto importante que foi identificado, logo na área externa, é a localização da escada que está sobre o passeio (Figura 13), infringindo o direito de ir e vir de acordo com o Código de Postura de São Luís no art. 87, no que se refere ao trânsito público:
