**REABILITAÇÃO DO SOBRADO Nº. 93 NA ESQUINA ENTRE  
AS RUAS DO GIZ E 14 DE JULHO.**

São Luís  
2007

Trabalho Final de Graduação apresentado ao  
Curso de Arquitetura e Urbanismo para a  
obtenção do título de Arquiteto e Urbanista.

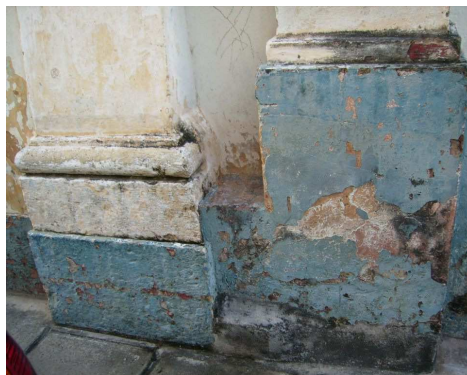
cunhal da Rua 14 de Julho próximo ao portão de ferro lateral apresenta alguns trechos sem reboco.

**Fig. 16** – Base de Cunhal na fachada da Rua 14 de Julho.  
Fonte: Hilbert Brunno, 2006.

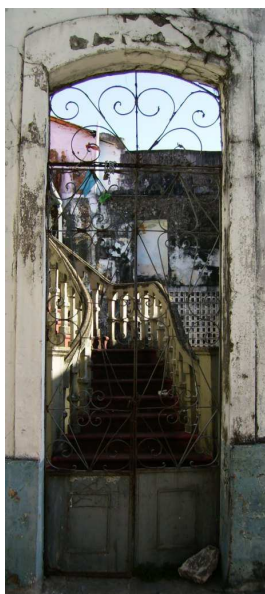
Além dos elementos já citados, destaca-se as ferragens da edificação como o portão de ferro fundido na fachada da Rua 14 de Julho e os gradis das sacadas do pavimento superior. Tais elementos encontram-se um pouco oxidados necessitando de reparos para preservação.

**Fig. 18** – Portão de ferro lateral.  
Fonte: Hilbert Brunno. 2006.

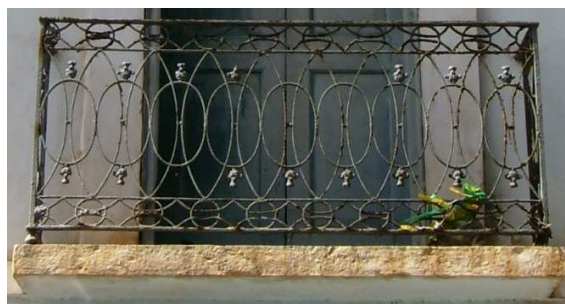
**Fig. 20** – Gradil de ferro da esquadria nº. 11.  
Fonte: Hilbert Brunno, 2006.

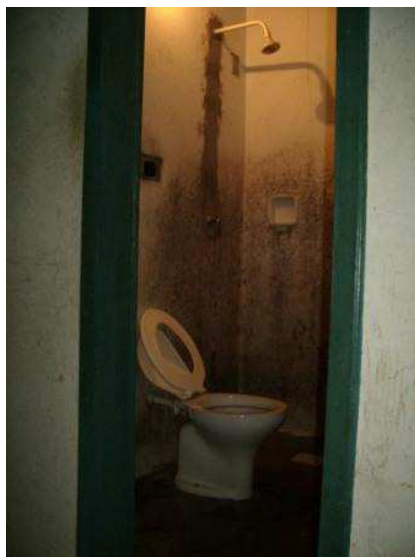
principalmente, a sua contribuição para a formação verossímil das justificativas para a futura reabilitação do sobrado, já que estas imagens evidenciam e testemunham as condições às quais os usuários da edificação, ou seja, os seus funcionários e demais visitantes observam em seu cotidiano de trabalho. Logo abaixo têm-se duas fotos dos dois pequenos banheiros utilizados pelos funcionários da instituição, observa-se a inexistência de iluminação e ventilação natural.

**Fig. 22** – Banheiro de funcionários com chuveiro.  
Fonte: Hilbert Brunno, 2006.

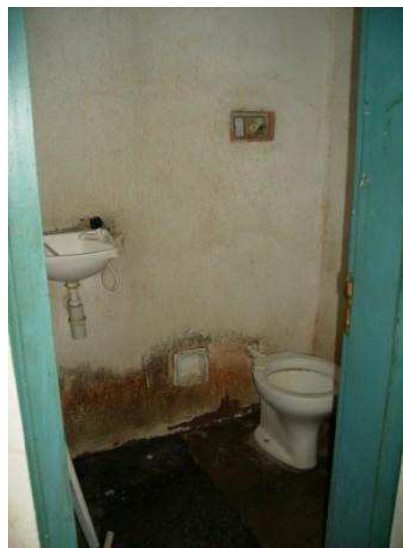
**Fig. 23** – Banheiro de funcionários sem chuveiro.  
Fonte: Hilbert Brunno, 2006.

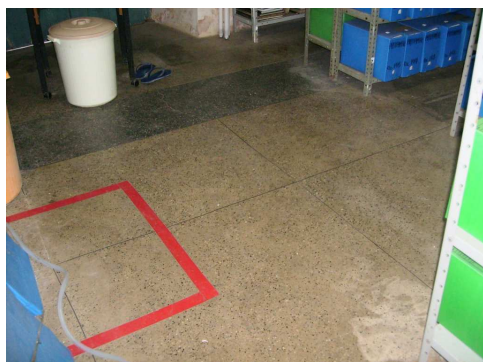
O sobrado possui basicamente dois tipos de piso, um do tipo industrial da marca Korodur, revestindo todo o pavimento térreo e o outro de tábuas corridas no pavimento superior. Ambos os pisos da edificação estão em bom estado de conservação, o Korodur necessita de higienização e o piso de tábuas corridas necessita de limpeza e aplicação de tinta para conservação da madeira contra o ataque de insetos, principalmente o de cupins.

**Fig. 34** – Piso Korodur no pavimento térreo.  
Fonte: Hilbert Bruno, 2006.

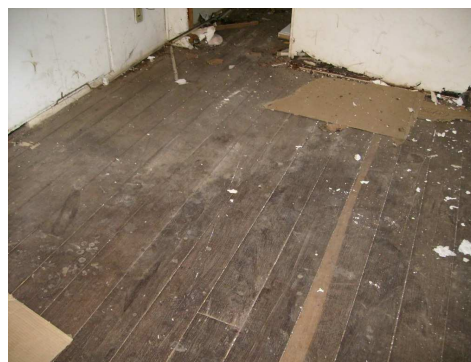
**Fig. 35** – Piso de tábuas corridas no pavimento superior.  
Fonte: Hilbert Bruno, 2006.

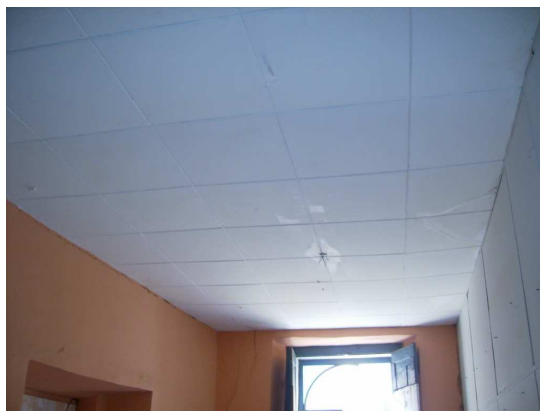
A edificação apresenta três tipos de forro, no pavimento térreo o sistema de barroteamento compõe o forro aparente (ver figura 36), na sala de mapas e nos dois pequenos banheiros de funcionários o forro é de madeira de lei com encaixes tipo “saia e camisa” que se encontra em bom estado de conservação (ver figura 37), já no pavimento superior, a forração do teto é feita em gesso, porém em alguns trechos, devido à infiltração de águas pluviais pelo telhado através de goteiras o forro desabou deixando a estrutura do telhado aparente.

**Fig. 38** – Forro de gesso no pavimento superior.  
Fonte: Hilbert Brunno, 2006.

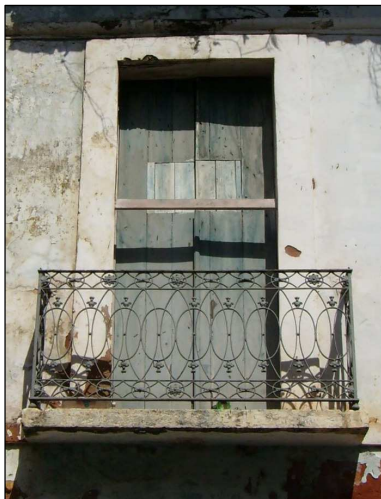
**Fig. 41** – Esquadria 01 vista da Rua do Giz.  
Fonte: Hilbert Brunno, 2006.

(ver figura 41)

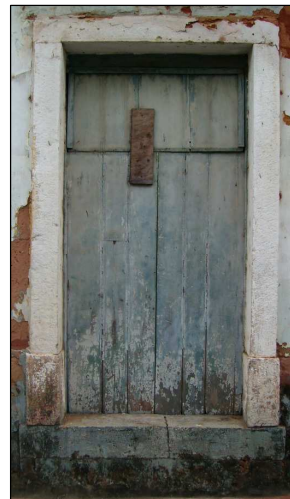
- **Esquadria 02** – Localizada no pavimento térreo e voltada para a Rua do Giz, esta esquadria de madeira lisa, possui uma pequena peça de madeira prendendo a bandeira de abertura pivotante e a pintura se encontra desgastada. (ver figura 42)
- **Esquadria 03** – No pavimento superior, esta esquadria vista pela Rua do Giz, encontra-se em bom estado de conservação, tanto a esquadria interna de madeira lisa, quanto à esquadria externa de madeira com vidro e bandeira de mesmo material, porém sua pintura já se encontra bastante desgastada. (ver figura 43)
- **Esquadria 04** – Esquadria do pavimento térreo de madeira lisa com bandeira pivotante, está em bom estado de conservação precisando apenas de alguns reparos em suas dobradiças e de pintura de proteção e conservação. (ver figura 44)

**Fig. 42** – Esquadria 02 vista da Rua do Giz.  
Fonte: Hilbert Brunno, 2006.

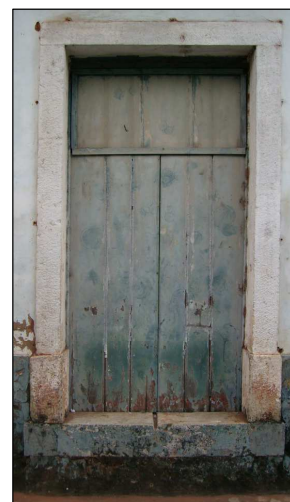
**Fig. 44** – Esquadria 04 vista da Rua do Giz.  
Fonte: Hilbert Brunno, 2006.

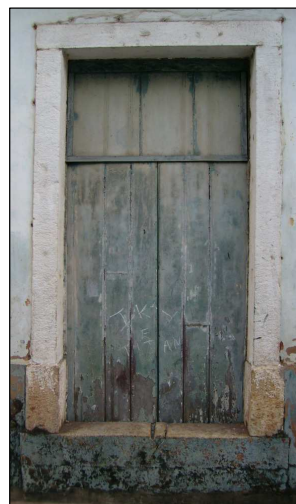
- **Esquadria 05** – Esquadria situada no pavimento superior encontra-se danificada, com abertura para ar-condicionado na esquadria interna sem o fechamento desta mesma abertura e conta apenas com a bandeira da esquadria externa, que se encontra em bom estado, necessita de manutenção na esquadria interna e da reposição das folhas da esquadria externa de madeira e vidro. (ver figura 45)
- **Esquadria 06** – Idem a esquadria de nº. 04 (ver figura 46)

**Fig. 46** – Esquadria 06 vista da Rua do Giz.  
Fonte: Hilbert Bruno, 2006.

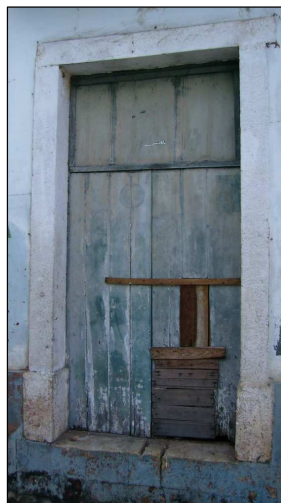
- **Esquadria 07** – Situada no pavimento superior, possui ambas as esquadrias, interna e externa, porém conta com a ausência de uma peça de vidro na folha esquerda, além da pintura deteriorada. (ver figura 47)
- **Esquadria 08** – Última esquadria localizada em frente à Rua do Giz, está no pavimento térreo, encontra-se danificada com suas peças de madeira lisa presas com oito pequenas peças de madeira pregados em sua região inferior. (ver figura 48)

**Fig. 48** – Esquadria 08 vista da Rua do Giz.  
Fonte: Hilbert Brunno, 2006.

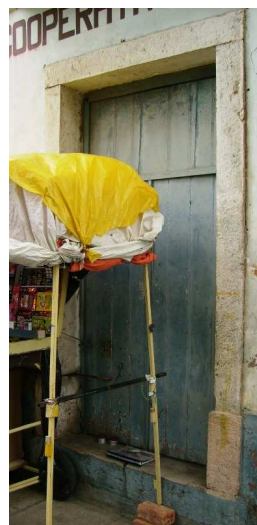
- **Esquadria 09** – Esquadria interna com abertura para colocação de aparelho de ar-condicionado fechada com tábuas de madeira, sem as folhas da esquadria externa e com bandeira de madeira e vidro em bom estado de conservação. Necessita de reparos na esquadria interna, da reposição da esquadria externa e aplicação de pintura para proteção e conservação. (ver figura 49)
- **Esquadria 10** – Com bandeira pivotante e folhas de abrir em madeira lisa e bom estado de conservação, precisa de reparos em sua pintura para garantir sua conservação. (ver figura 50)

**Fig. 50** – Esquadria 10 vista da Rua 14 de Julho.  
Fonte: Hilbert Brunno, 2006.

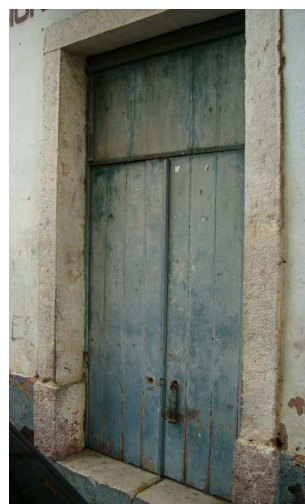
- **Esquadria 11** – Situada no pavimento superior, está com a bandeira de madeira e vidro em bom estado de conservação, porém há a ausência da esquadria externa, A interna está presente e com abertura central para a colocação de aparelho de ar-condicionado, necessita da recuperação da esquadria interna, da reposição da esquadria externa e da aplicação de tinta para conservação. (ver figura 51)
- **Esquadria 12** – Esquadria de madeira lisa no térreo, em bom estado de conservação necessitando de aplicação de pintura e lubrificação das dobradiças. (ver figura 52)

**Fig. 52** – Esquadria 12 vista da Rua 14 de Julho.  
Fonte: Hilbert Brunno, 2006.

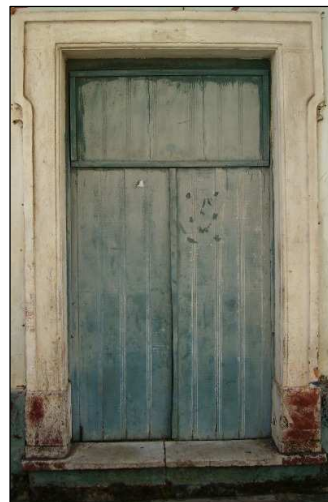
- **Esquadria 13** – No segundo pavimento, este conjunto de esquadrias está em ótimo estado de conservação tanto a interna quanto a externa, precisa apenas de aplicação de tinta para conservação. (ver figura 53)
- **Esquadria 14** – Esta se encontra no térreo, de madeira lisa está com a folha esquerda empenada para seu interior e sua pintura esta desgastada. (ver figura 54)

**Fig. 54** – Esquadria 14 vista da Rua 14 de Julho.  
Fonte: Hilbert Brunno, 2006.

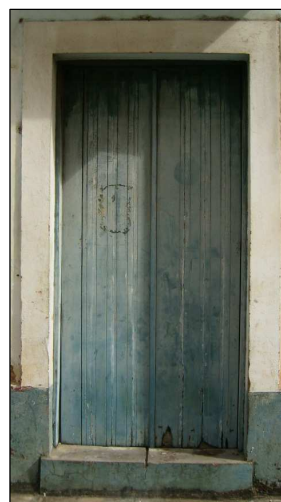
- **Esquadria 15** – No 2º piso, está com a esquadria interna comprometida por abertura de aparelho de ar-condicionado fechado com madeiramento trançado, a bandeira encontra-se destruída e a esquadria externa esta com toda parte superior comprometida, exige a troca de ambas as esquadrias já com os devidos cuidados de preservação. (ver figura 55)
- **Esquadria 16** – No térreo, está esquadria é completamente de madeira lisa e não possui bandeira, está com bom aspecto de conservação e necessita apenas de uma nova pintura. (ver figura 56)

**Fig. 56** – Esquadria 16 vista da Rua 14 de Julho.  
Fonte: Hilbert Brunno, 2006.

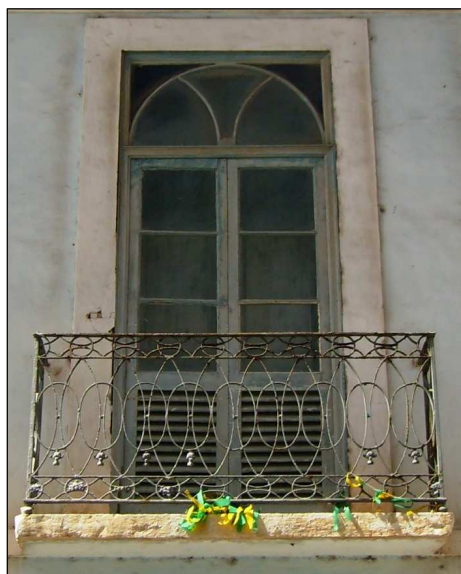
- **Esquadria 17** – Também em bom estado de conservação esta esquadria precisa apenas da aplicação de tinta a óleo para a sua preservação e da limpeza completa das áreas envidraçadas com aplicação de produtos para sua higienização. (ver figura 57)

**Fig. 57** – Esquadria 17 vista da Rua 14 de Julho.  
Fonte: Hilbert Brunno, 2006.

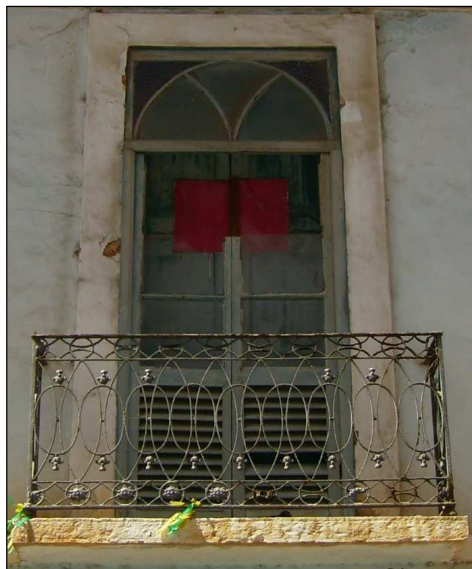
- **Esquadria 19** – Situada no 2º pavimento a esquadria interna possui abertura de ar-condicionado, a bandeira da esquadria externa encontra-se em bom estado, porém com muita sujeira acumulada nos vidros. As duas folhas da esquadria externa estão danificadas, necessita a substituição de ambas as esquadrias por outras de mesmo modelo e material com eventuais cuidados de conservação. (ver figura 59)

**Fig. 59** – Esquadria 19 vista da Rua 14 de Julho.  
Fonte: Hilbert Brunno, 2006.

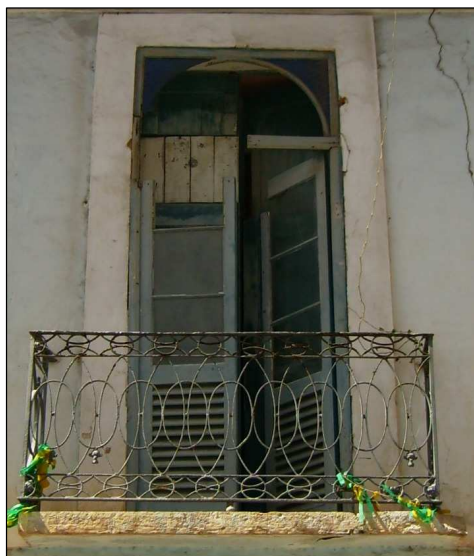
- **Esquadria 21** – No pavimento superior a esquadria interna encontra-se em bom estado de conservação e a bandeira da esquadria externa está danificada assim como a própria esquadria externa em sua parte superior. (ver figura 61)

**Fig. 61** – Esquadria 21 vista da Rua 14 de Julho.  
Fonte: Hilbert Brunno, 2006.

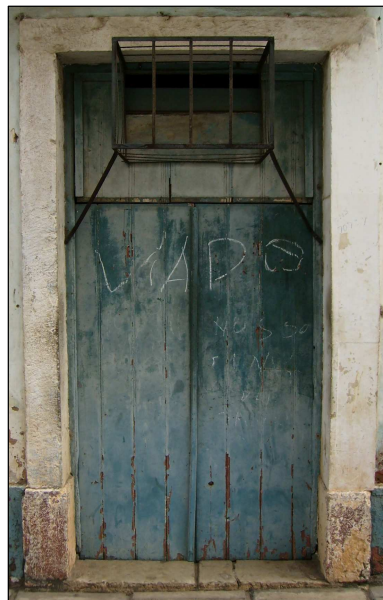
- **Esquadria 22** – No térreo esta esquadria de madeira lisa está com a bandeira pivotante com abertura e suporte de ferro para a colocação de aparelho de ar-condicionado e apresenta pintura bastante danificada. (ver figura 62)

**Fig. 62** – Esquadria 22 vista da Rua 14 de Julho.  
Fonte: Hilbert Brunno, 2006.

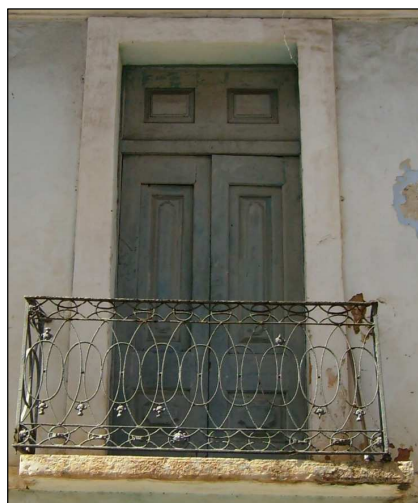
- **Esquadria 23** – Diferentemente das outras esquadrias do pavimento superior, esta esquadria de duas folhas almofadada de madeira possui bandeira também almofadada e bom estado de conservação. Esta esquadria precisa ser substituída, pois não faz parte do conjunto das esquadrias da fachada por se distinguir do modelo das outras. (ver figura 63)

**Fig. 63** – Esquadria 23 vista da Rua 14 de Julho.  
Fonte: Hilbert Brunno, 2006.

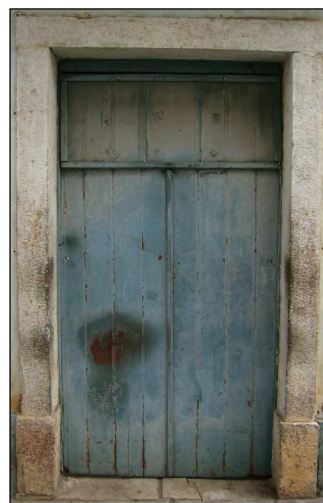
- **Esquadria 24** – Esta esquadria que dá acesso ao espaço avarandado do pátio lateral interno do sobrado, encontra-se com bom aspecto de conservação, mas precisa de reparos em sua pintura para conservação. (ver figura 64)

**Fig. 64** – Esquadria 24 vista da Rua 14 de Julho.  
Fonte: Hilbert Brunno, 2006.
