**MAISON DE FRANCE:
Centro Cultural Franco Maranhense
Reabilitação do Sobrado nº 139 da Rua do Giz**

Trabalho final de graduação apresentado ao
Curso de Arquitetura e Urbanismo da
Universidade Estadual do Maranhão como
parte dos requisitos para obtenção do título de
Arquiteto e Urbanista.

Proposta de Reabilitação de um Sobrado situado na Rua do Giz, n. ° 139, Q-65, Centro Histórico de São Luís - MA. Atualmente está desocupado e foi cedido para a Aliança Francesa. Possui características e elementos marcantes em sua arquitetura de estilo arquitetônico tradicional Português, datada do século XIX, e está inserida na área do tombamento Federal. O tratamento pretendido ao Sobrado busca: reestruturar e beneficiar fisicamente, resolvendo as anomalias construtivas, funcionais, higiênicas e de segurança, beneficiando tanto o imóvel quanto a sociedade com seu novo uso. A criação de um Centro Cultural Franco Maranhense - Maison de France, onde se possa estabelecer um grande intercâmbio entre o Maranhão e a França.

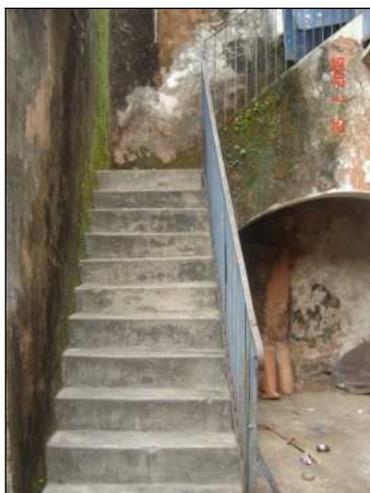
A segunda escada com estrutura e piso de concreto, e guarda – corpo de ferro batido, fica no pátio interno do casarão, permitindo acesso ao primeiro pavimento por dezesseis degraus e um patamar. Também precisa de reparo, pois o piso e sua estrutura apresentam umidade (Foto 22). O guarda – corpo está oxidado e enferrujado, e possui grandes rachaduras na base inferior comprometendo a estrutura. (Foto 23)

Foto 22 – Vista da escada do pátio interno (2005)

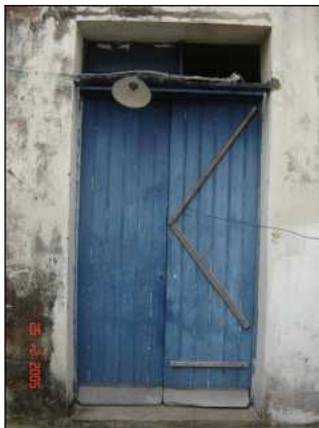
As esquadrias internas no pavimento térreo são todas em madeira pintadas na cor azul colonial e apresenta-se em bom estado de conservação. São poucas que estão quebradas,

ressecadas e faltando vidro na bandeira (Foto 28). Na sala 08 e no depósito (**APÊNDICE A**), detectou-se a falta da porta.

Foto 28 – Porta faltando vidro (2005)
