UNIVERSIDADE ESTADUAL DO MARANHÃO – UEMA
CENTRO DE CIÊNCIAS TECNOLÓGICAS – CCT
CURSO DE ARQUITETURA E URBANISMO

PATOLOGIAS EM REVESTIMENTOS CERÂMICOS: Um estudo de caso nos edifícios multifamiliares e comerciais, no bairro Renascença II, em São Luís – MA.

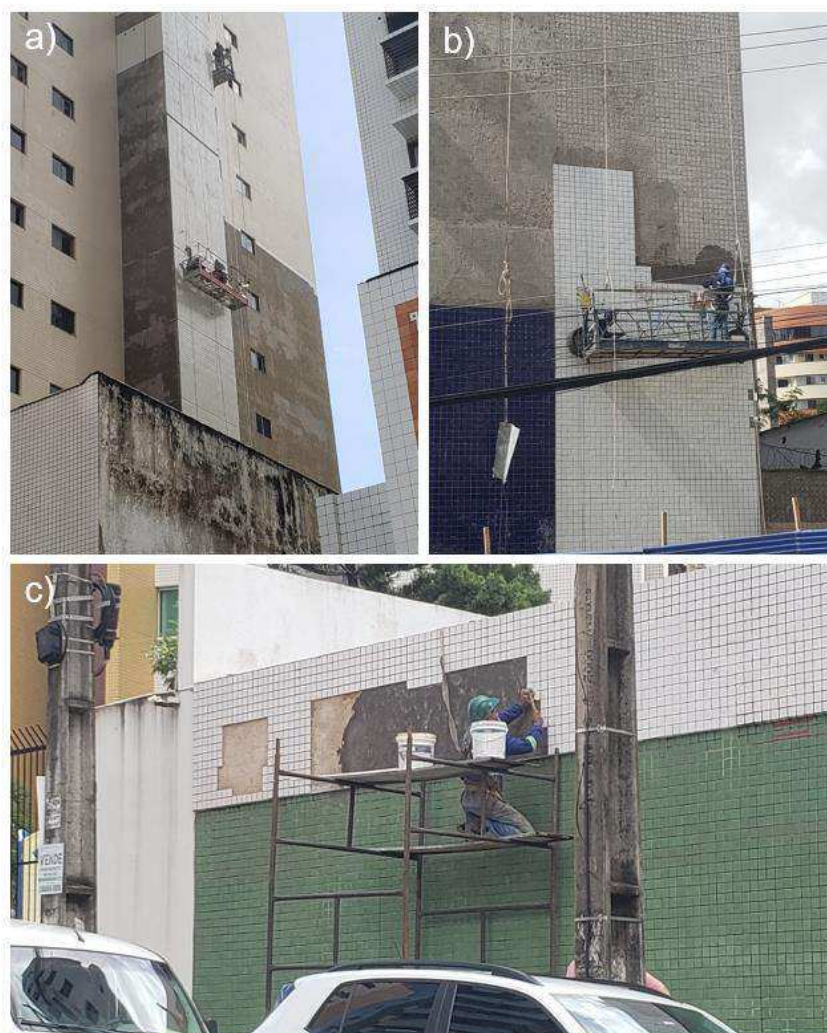
Figura 18: Profissionais trabalhando no restauro de fachadas, com revestimento cerâmico, no bairro Renascença II. Fonte: Autor, 2024.

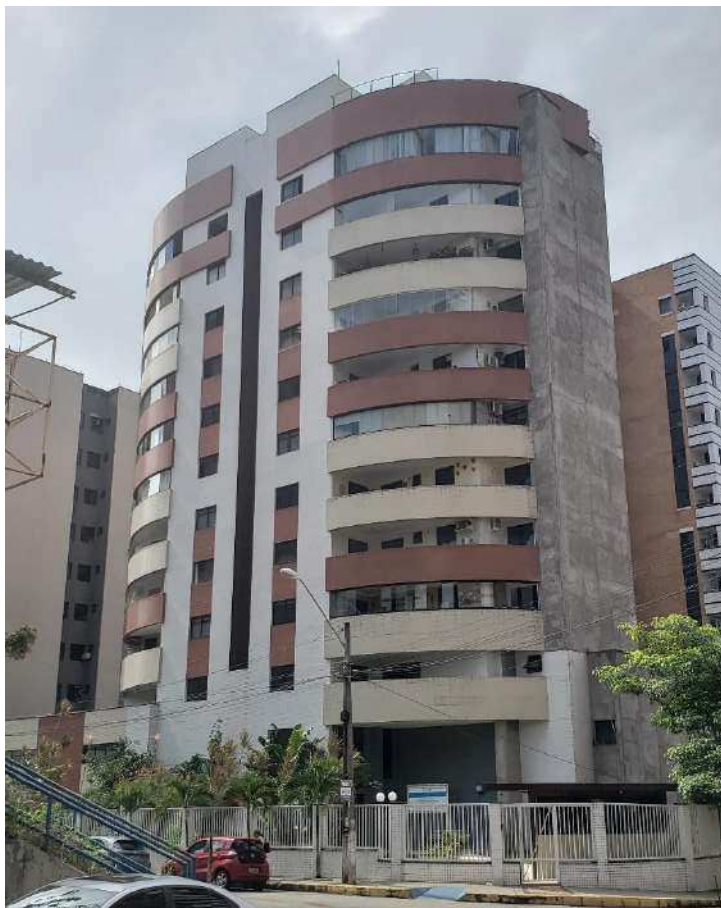
Figura 19: Vista do Ed. Maison Classic. Fonte: Autor, 2024.

O Edifício Maison Classic (Figura 19), foi o objeto principal de análise da patologia do descolamento cerâmico das fachadas, por apresentar uma alta presença da patologia em 3 (três) de suas 4 (quatro) fachadas e, por se ter acesso mais facilitado à edificação para realização do estudo.

O Edifício Maison Classic, que foi entregue em janeiro/2000, começou a apresentar problemas de descolamento do revestimento cerâmico, logo nos primeiros anos, quando a construtora responsável iniciou serviços pontuais de recuperação. Entretanto, após cinco anos da data de entrega, tais recuperações deixaram de ser efetivadas e daí em diante, o processo de descolamento cerâmico se acelerou em massa, atingindo grandes áreas de três fachadas (fachada de fundo, lateral direita e lateral esquerda), já que a fachada frontal havia sido recuperada totalmente, há

cerca de 12 anos. Por outro lado, nos últimos anos, esse processo de deterioração das fachadas acentuou-se, iniciando a soltura do revestimento, com o emboço, o que levou a interdição da área de laser, incluindo a piscina.

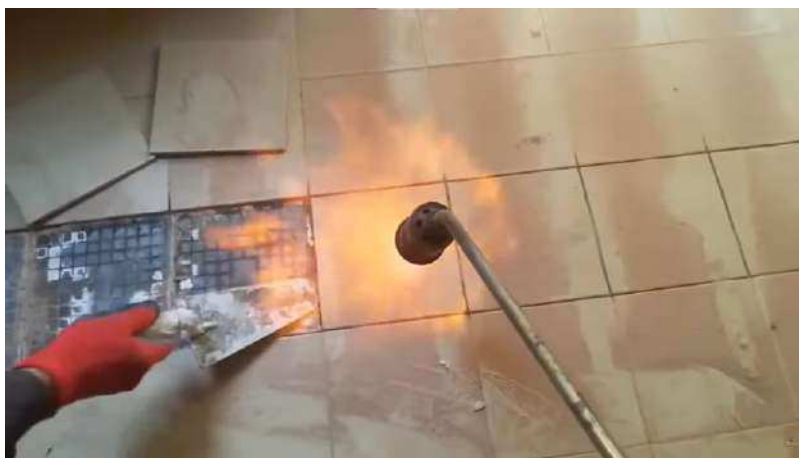
Figura 20: Remoção de revestimento cerâmico, com auxílio de maçarico.

- a) Variações térmicas ocorridas no revestimento cerâmico, ao longo de 25 (vinte e cinco) anos, quando os primeiros edifícios comerciais e multifamiliares foram concluídos, variações essas, que pelo **efeito fadiga**, no percurso de ciclos incontáveis de choques térmicos, fragilizaram a aderência das placas cerâmicas com o substrato do emboço, decorrente das variações de tensões no sistema como um todo. Vale lembrar, que atualmente, incorporou-se a técnica de aproveitar placas cerâmicas durante sua retirada, aplicando-se o calor de um “maçarico” sobre estas (Figura 20), facilitando assim, sua retirada de modo integral;
