**ANÁLISE DA MANUTENÇÃO PREVENTIVA E CORRETIVA DE
CONSTRUÇÕES HISTÓRICAS EM SÃO LUÍS: um estudo embasado nas
manifestações patológicas e reformas prediais da Escola de Música do Maranhão**

Monografia apresentada ao Curso
de Engenharia Civil da
Universidade Estadual do
Maranhão – UEMA para obtenção
do grau de Bacharel em
Engenharia Civil.

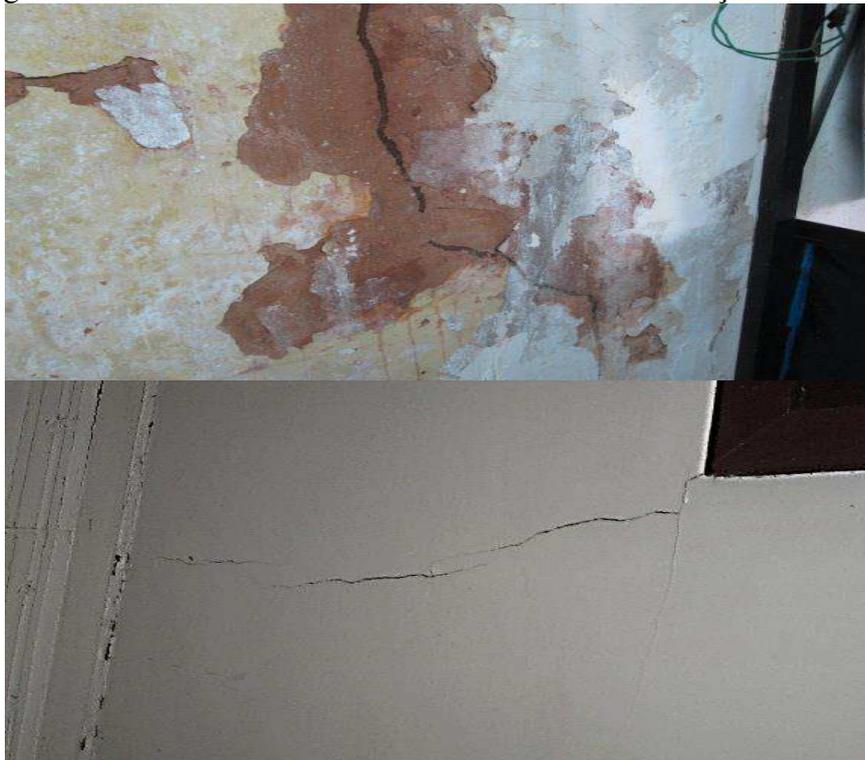
Figura 31 - Ocorrência de trincas e rachaduras em edificações históricas

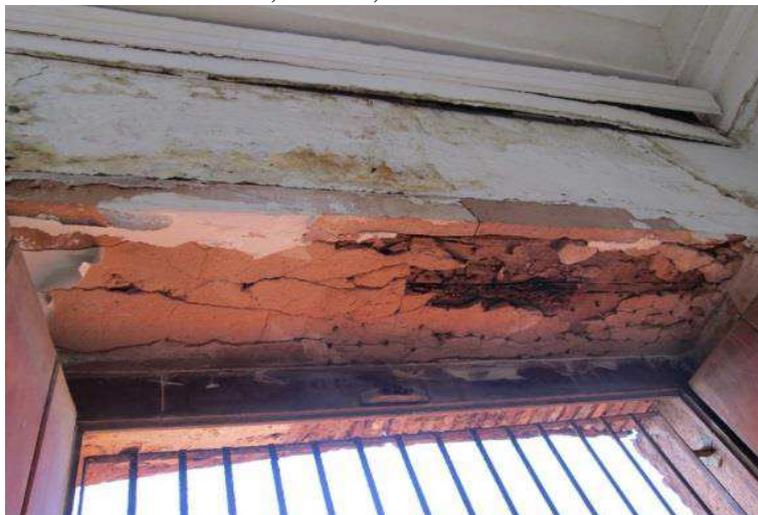
Figura 32 - Ocorrências de fissuras, trincas, rachaduras e deslocamento do revestimento.

Estas manifestações modificam a aparência do edifício e favorecem a infiltração da água, provocando manchas de umidade e descolamento do revestimento, trazendo riscos aos que transitam nas imediações da edificação.

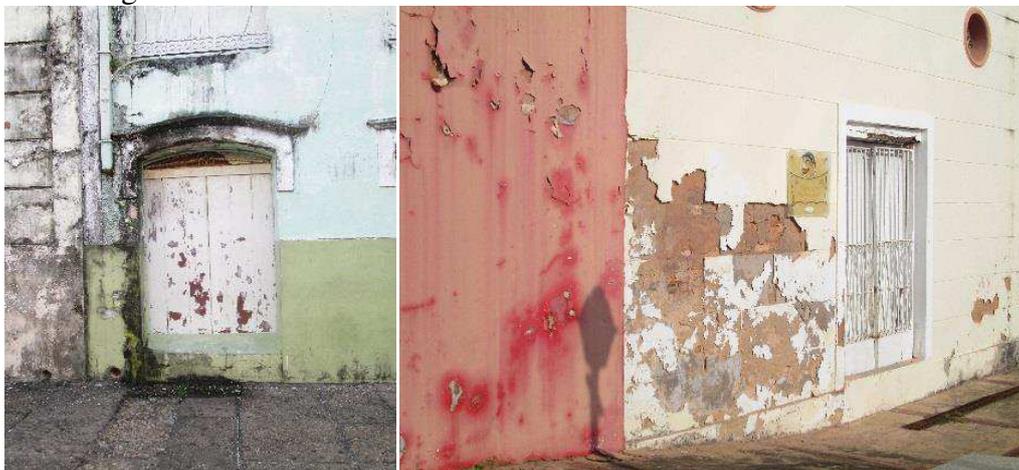
Figura 33 - Manchas de umidade e descolamento do revestimento

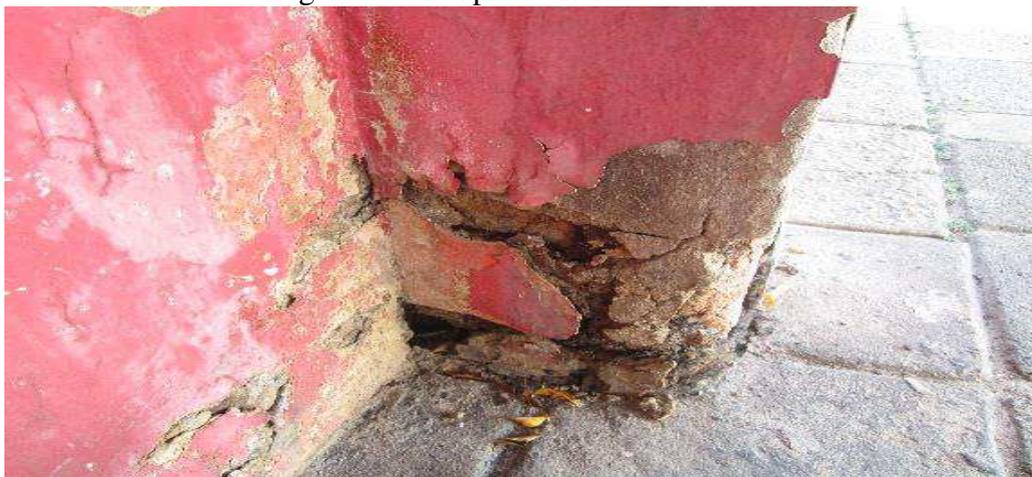
Figura 34 - Desprendimento do reboco

O primeiro sintoma é a ocorrência de um som cavo (oco). Os descolamentos ocorrem de forma que separam uma ou mais camadas de revestimento de argamassa e suas extensões são variadas, desde áreas isoladas a dimensões que cingem a totalidades de uma alvenaria, afirma Barbosa (2005).

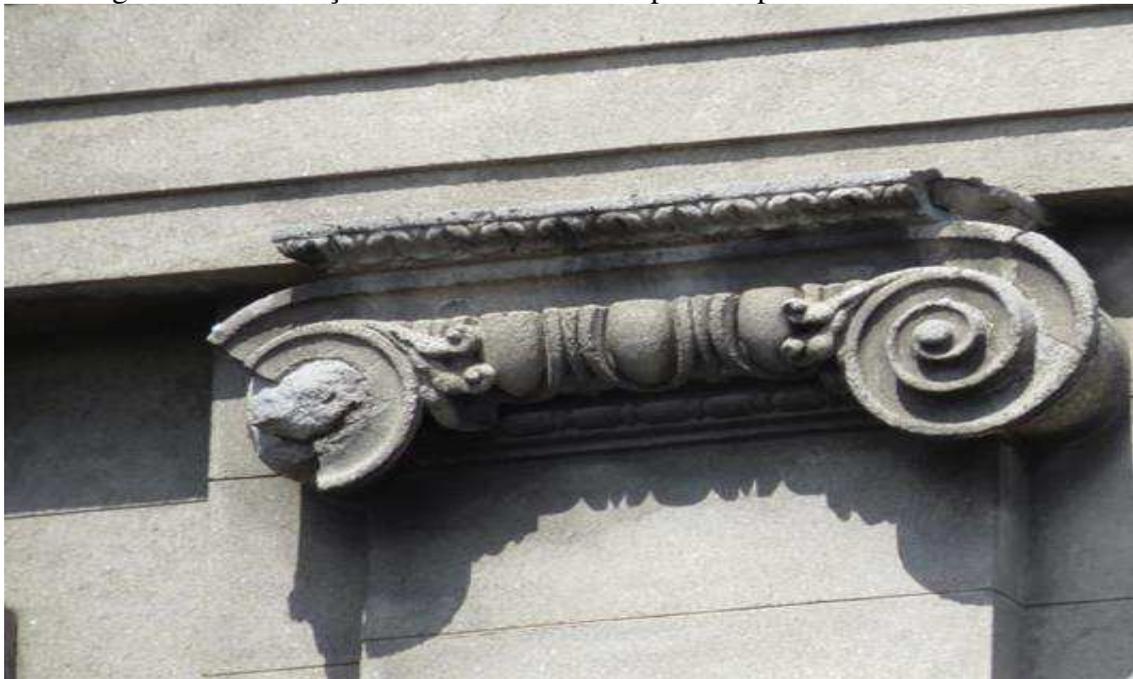
Figura 35 - Esvoliação em ornato destacada pelo desprendimento do reboco.

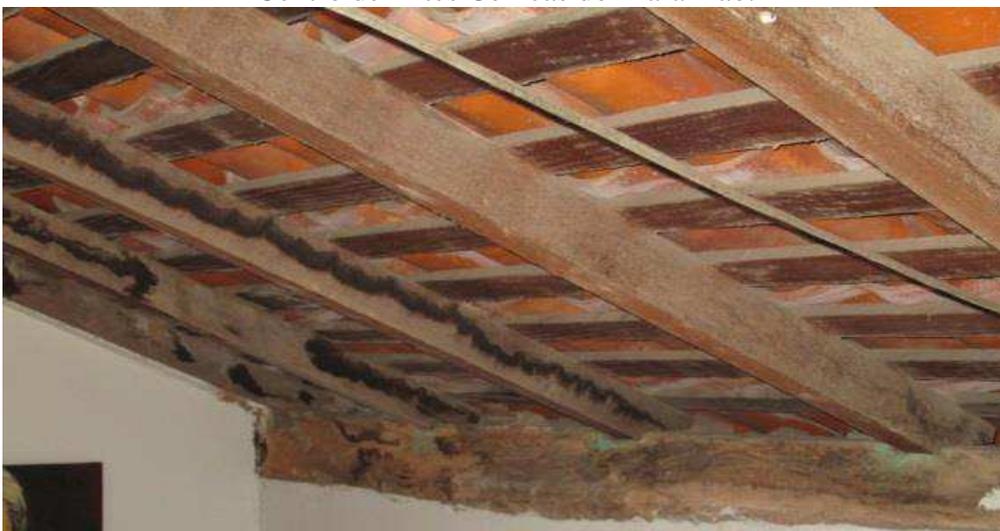
Souza e Ripper (1998) consideram os cupins e formigas como agentes poderosos que deterioram tanto as estruturas de madeira, quanto também as de concreto e alvenaria. Além dos danos causados nos elementos construtivos de madeira, ao se instalarem em paredes e lajes, destroem as estruturas diminuindo a capacidade de resistência, em alguns casos ocasionando o surgimento de trincas. As formigas são causadoras de recalques diferenciais danificando seriamente a estrutura, ao se instalarem na terra afofando-a, sob fundações superficiais que exigem uma recuperação bastante arenosa.

Figura 36 - Manifestação de insetos xilófagos na estrutura de madeira da cobertura, Centro de Artes Cênicas do Maranhão.

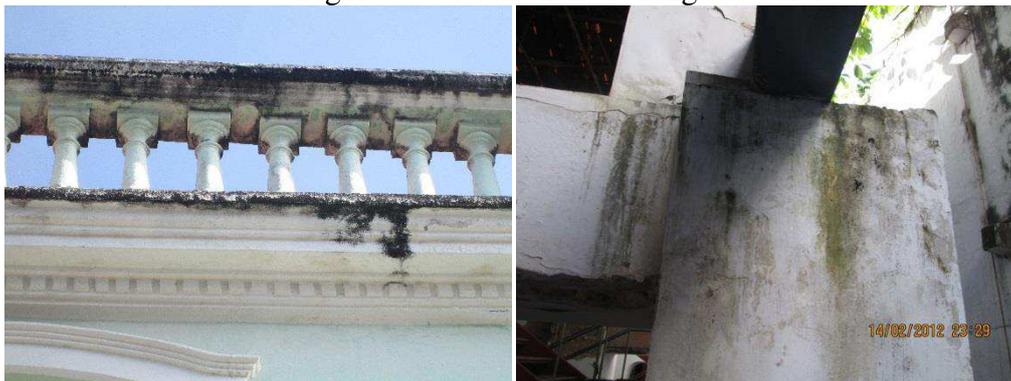
Ferreira (2008) determina emboloramento como a alteração constatada na superfície de diferentes materiais, ocasionando a proliferação de microrganismos como os fungos. O surgimento de bolor ou mofo geralmente interliga-se as condições climáticas em que a construção está inserida. Grande presença de umidade proporciona o desenvolvimento destes, assim como paredes com infiltração de água, afirma Alucci, Flauzino e Milano (1985).

Figura 37 - Ocorrência de fungos e bolor

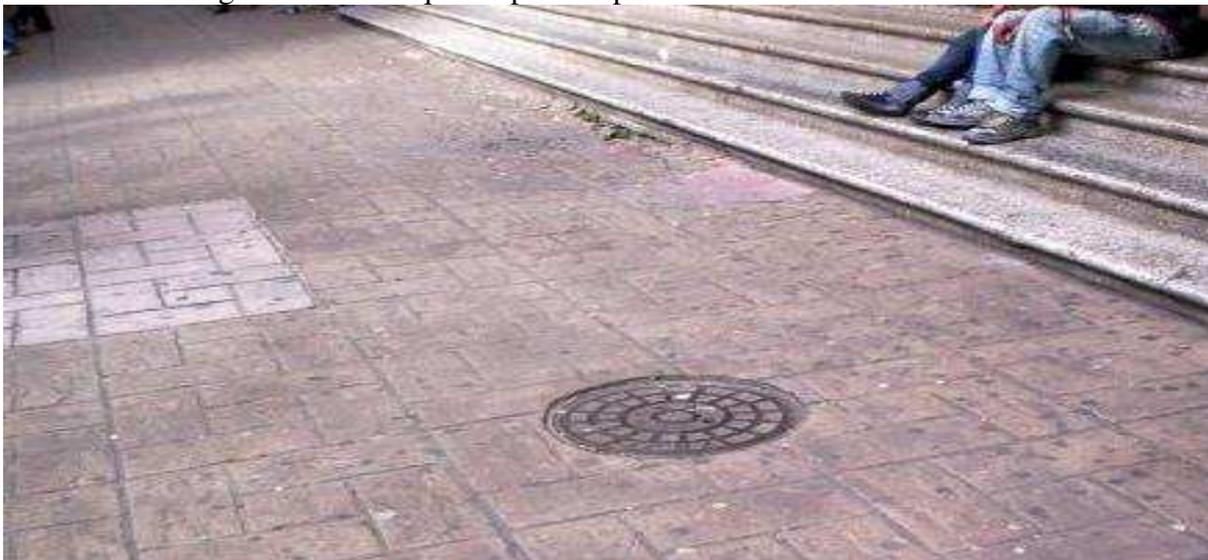
(comportamento elástico-linear do solo) ou ao longo do tempo por adensamento (expulsão da água dos vazios do solo). As fissuras e trincas inclinadas são ocasionados pelo recalque diferencial, que provoca tensões de cisalhamento e leva estas em direção ao maior ponto de recalque.

Figura 40 - Recalque no piso do passeio na fachada frontal

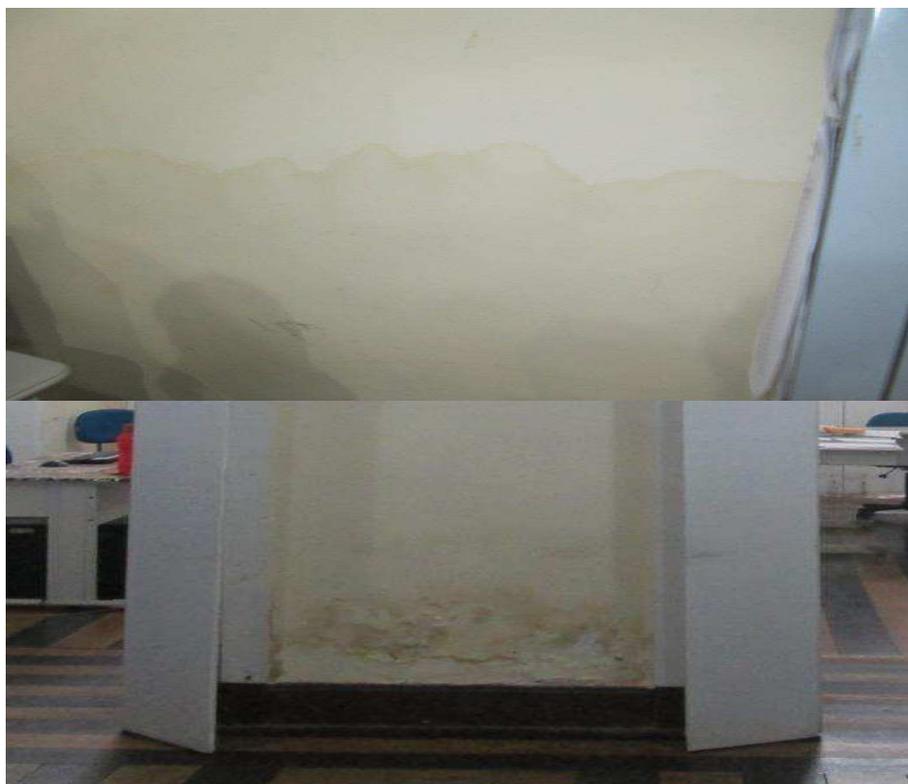
Verçoza (1985) diz que os capilares são originados da descontinuidade dos materiais que formam espaços vazios de ar, saturados pela água à medida que esta se desloca dentro da estrutura.

Figura 41 - Manchas de umidade oriundas dos capilares – Centro de Cultura Popular Domingos Vieira Filho

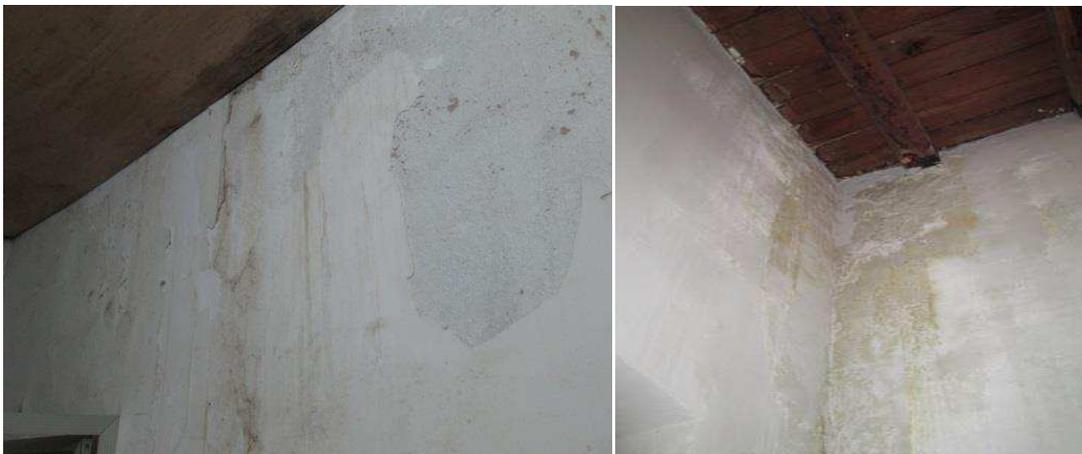
atravessar toda a parede. Esse fenômeno é comumente chamado de percolação, a passagem de água através de um corpo.

Figura 42 - Manchas de umidade de precipitação

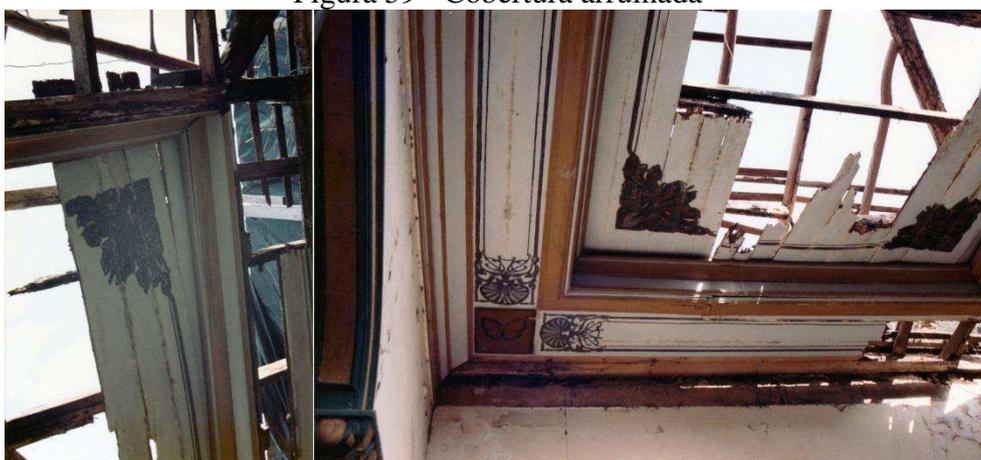
Figura 59 - Cobertura arruinada

Nos relatos dos sistemas construtivos pelo PRODETUR (1998), discorreu-se que na ocasião em que o Governo do Estado adquiriu o imóvel, o abandono que a edificação havia se submetido pelos seus últimos proprietários levou ao arruinamento da cobertura que desabou sobre os assoalhos dos pavimentos inferiores, principalmente pela fachada da Rua da Estrela.

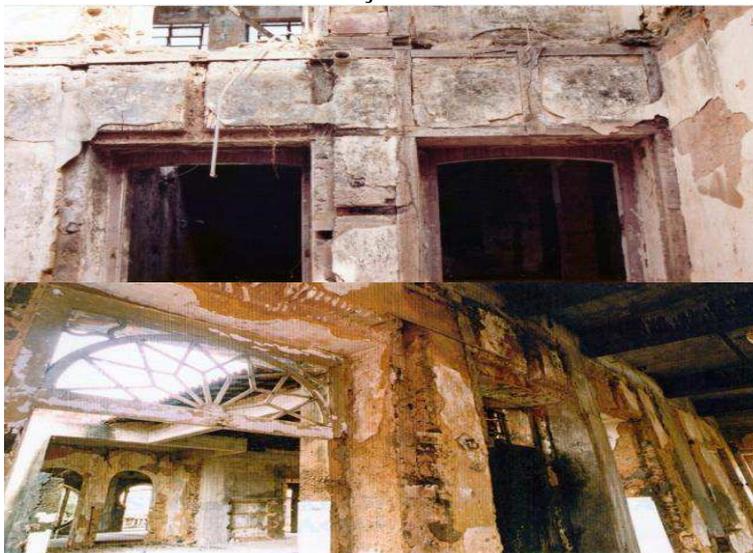
Figura 66 - Estado de Conservação do Solar Lilah Lisboa em 1992

O estado de conservação do imóvel em 1992, quando foi adquirido pelo Estado, encontrava-se parcialmente arruinado, com a cobertura do mirante desmoronada sobre os pisos inferiores. A existência de vários anexos construídos no pátio interno da edificação, na época, mascarava sua implantação original.

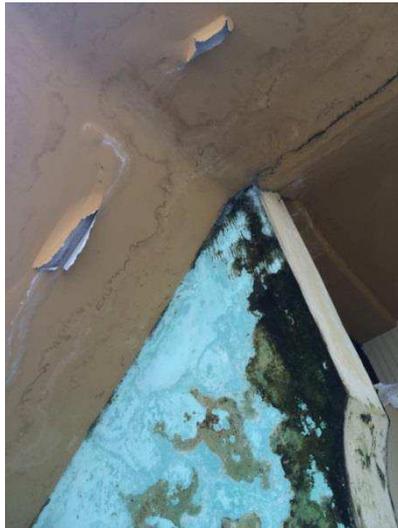
Figura 72 - Descolamento do revestimento de pintura

A condição atual da pintura do imóvel é crítica havendo necessidade de reparos gerais a fim de proteger as estruturas da alvenaria, uma vez que esta tem uma função bem mais abrangente do que garantir uma boa aparência, em especial às partes externas dos imóveis.

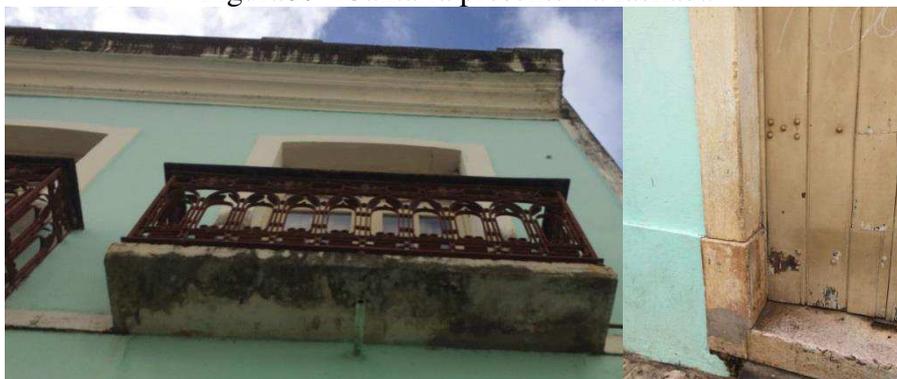
Figura80 - Cantaria presente na fachada

O prédio possui elementos de cantaria na área externa (passeio) e em quase toda sua totalidade na área interna do térreo. O piso em cantaria do calçamento possui diversas fissuras, ataques de agentes biológicos, placas faltantes e irregularidades, necessitando de uma nova repaginação.

Recomenda-se a limpeza das peças de cantarias a fim de remover substâncias que efetivamente causam deterioração da pedra ou contribuem este processo – sais solúveis, incrustações insolúveis, manutenções ineficientes, infestações de vegetação, dejetos de animais – seguindo a textura e cor originais.

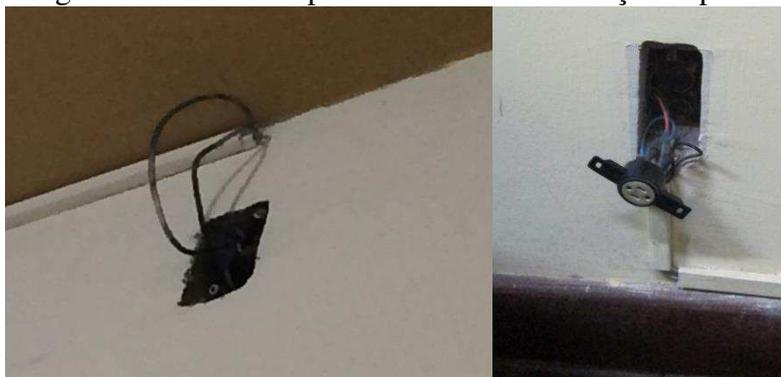
Figura 86 – Diversos pontos elétricos com fiação exposta

Durante o estudo verificou-se a necessidade de uma revisão geral de toda a instalação elétrica, sua adequação não atende as atuais necessidades dos equipamentos instalados podendo ocasionar curtos-circuitos. Nota-se uma grande quantidade de fiação e condução exposta, pondo em risco a segurança dos funcionários e demais pessoas que usufruem do local.

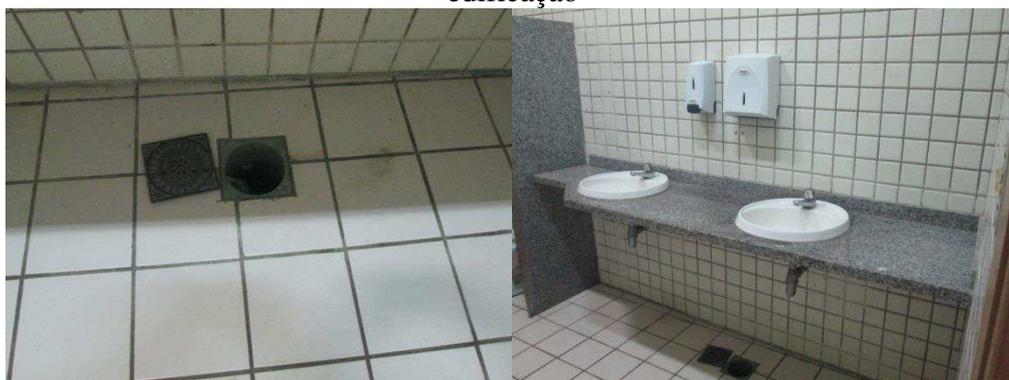
Figura 91 – Necessidade de revisão de todo o sistema hidrossanitário existente na edificação

Constatou-se instalações aparentes de água fria e pluvial em partes da edificação, assim como saídas de pontos de água fechados. Nota-se a falta de manutenção das instalações hidrossanitárias, ralos com tampas deterioradas, algumas sem vedação. Todo o sistema deverá ser inspecionado e revisado por profissionais técnicos.

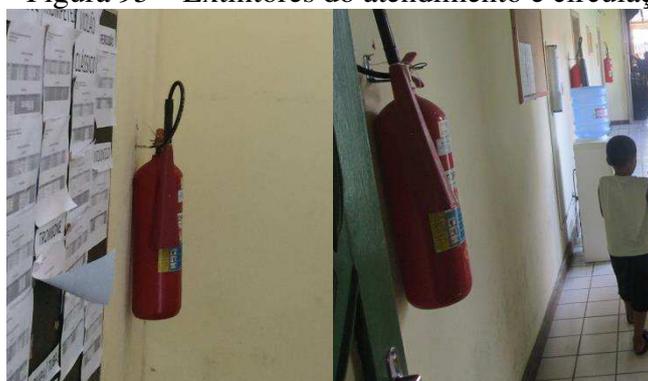
Figura 95 – Extintores do atendimento e circulação

Verificou-se a ausência de equipamentos e sistemas de combate a incêndio como sensores, hidrantes, entre outros.

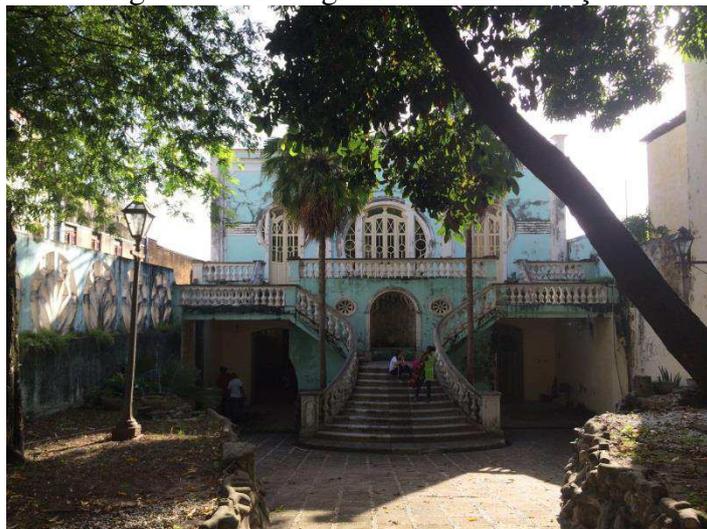
Figura 97 - Paisagismo sem manutenção

Todo o jardim externo necessita de um novo projeto de paisagismo. Observou-se que não há nenhuma ação de manutenção nos canteiros. As luminárias estão deterioradas e algumas estruturas com manifestações patológicas. O mato e sujeira estão presentes em diversos pontos

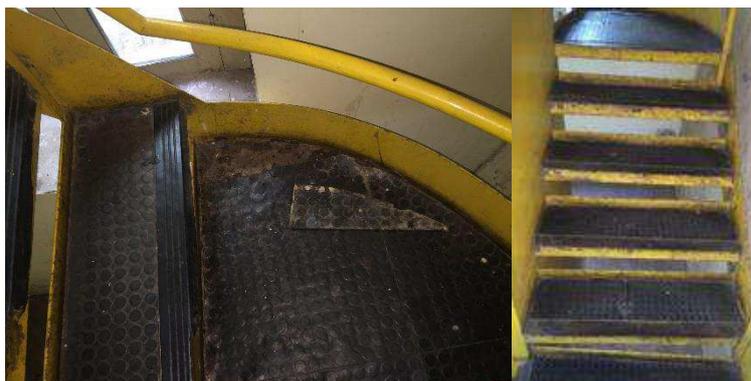
Figura 99 - Escada metálica com descolamento do revestimento e sinais de oxidação.

A escada metálica que dá acesso ao primeiro e segundo pavimento da edificação encontra-se com sua estrutura danificada por oxidação. O corrimão necessita de reparos, o mesmo apresenta folgas na sua base e irregularidades em alguns pontos, oferecendo risco a segurança dos usuários.

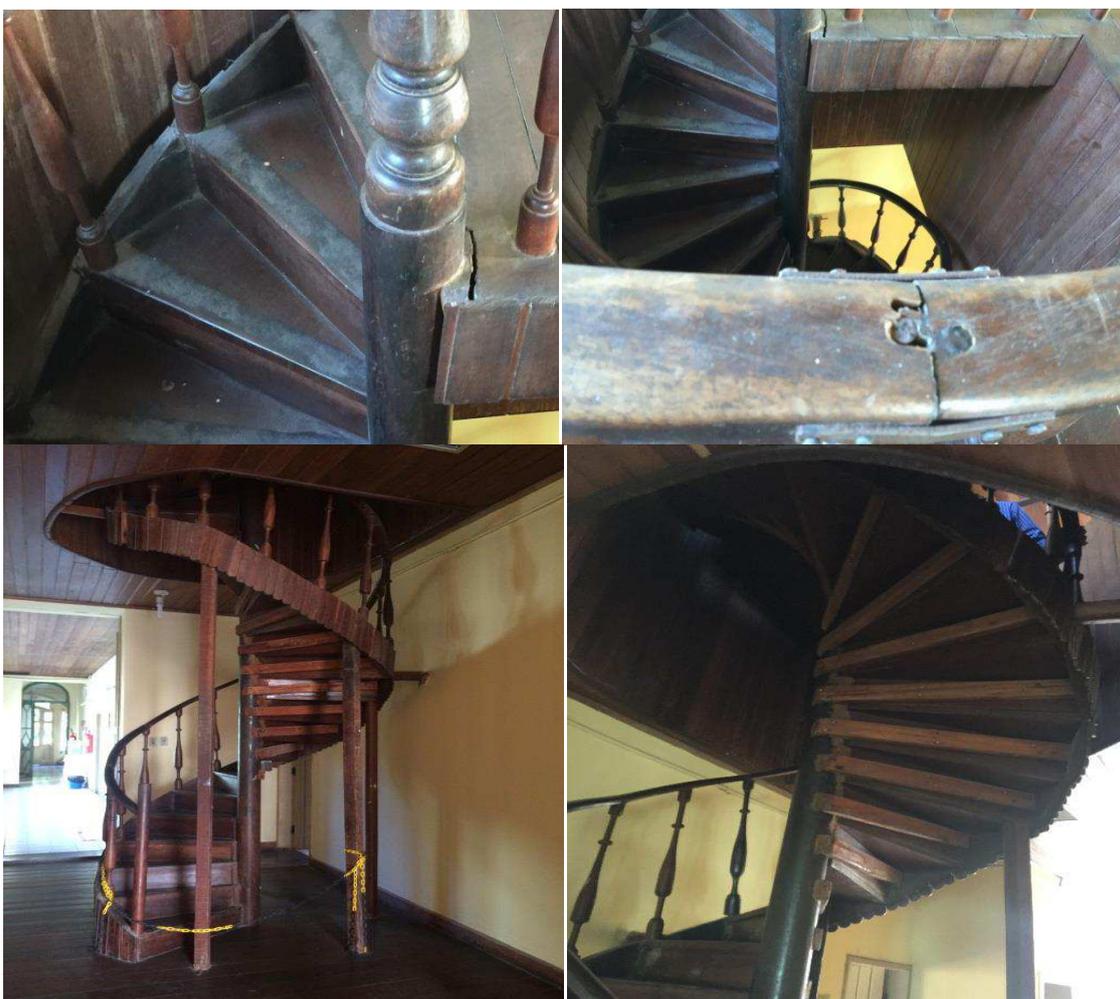
Figura 100 - Escada de madeira em formato de caracol

A escada de madeira que dá acesso ao mirante encontra-se instável em toda sua estrutura e corrimão, estando inapropriada para uso. Esta deverá passar por uma completa recuperação para garantir sua estabilidade.

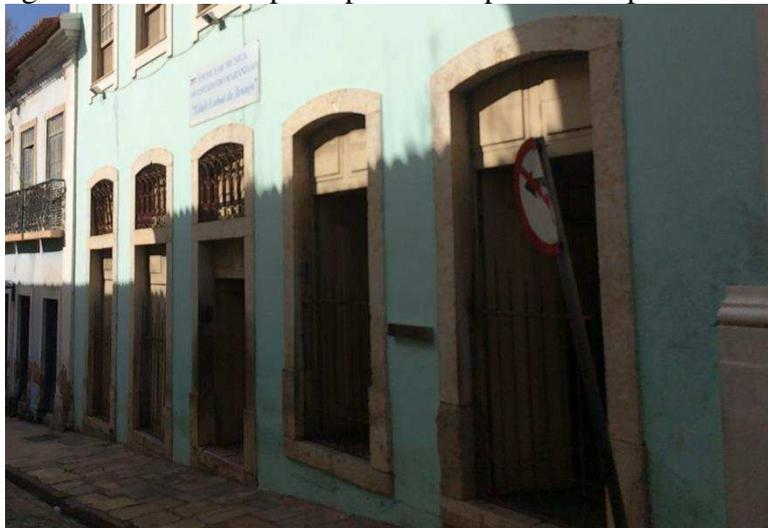
Figura 101 - Entrada principal não dispõe de rampa de acesso

A edificação não dispõe de rampa de acessibilidade na sua entrada principal, apenas na entrada do jardim. Vale ressaltar que o tráfego de Pessoas com Deficiência fica limitado somente a essa área, onde a galeria se torna a única sala acessível, pois todos os outros acessos se dão por meio de escadas.

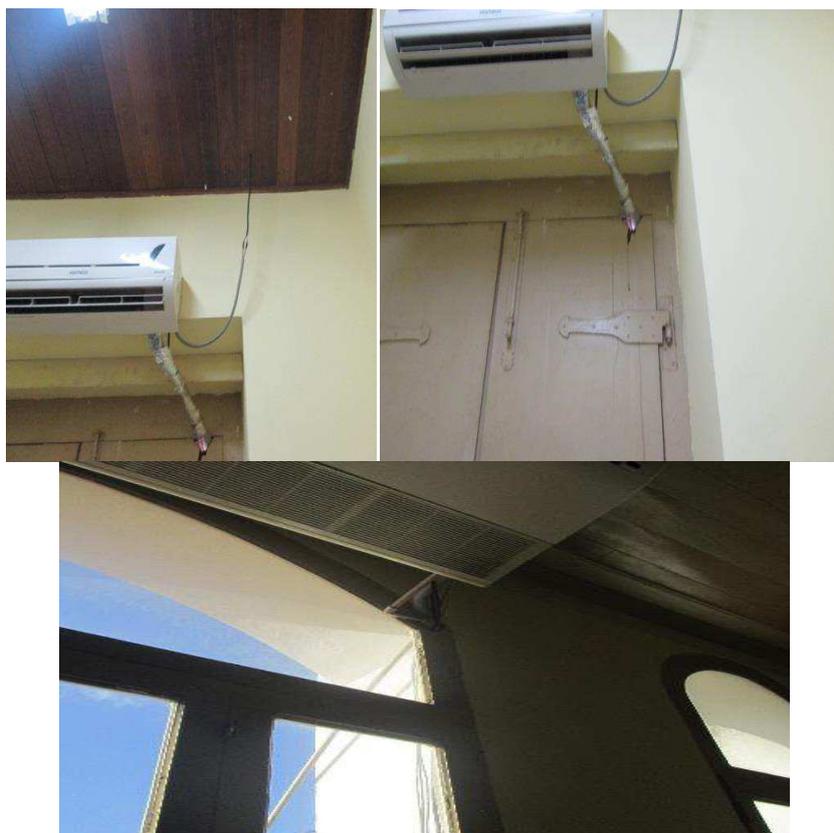
Figura 103 - Sistema de refrigeração embutido na esquadria

Todos os aparelhos de ar-condicionado necessitam de revisão completa. Algumas tubulações de drenagem estão aparentes e deterioradas, comprometendo a estrutura das esquadrias por estarem embutidas nas mesmas.

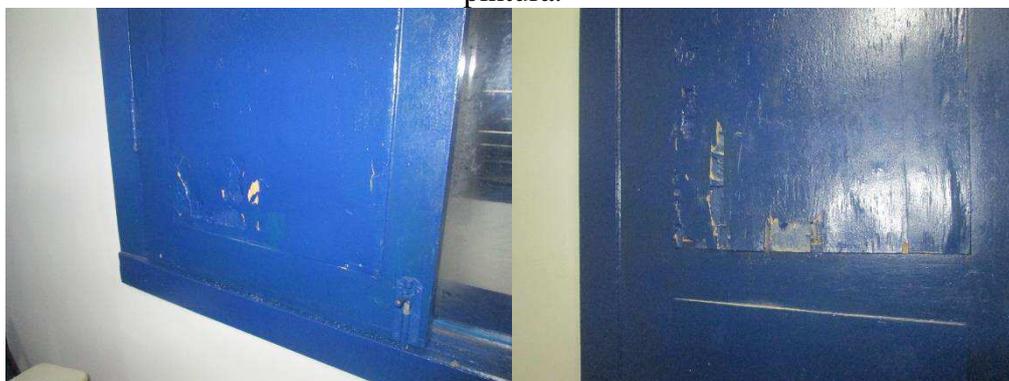
Figura 112 - Alguns serviços nas esquadrias apresentando falhas no acabamento e pintura.

As esquadrias passaram pelo processo de enxerto, imunização e pintura. Porém observou-se que algumas peças receberam a pintura sem antes passar pelo processo de restauração.

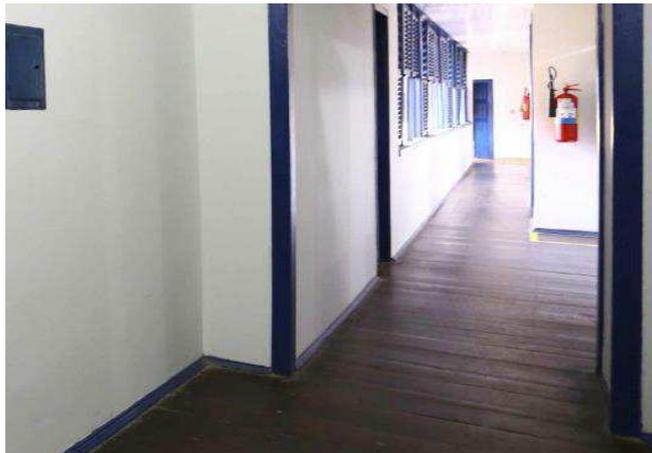
Figura 113 - Pintura interna do anexo da Escola de música.

Toda edificação recebeu um tratamento na pintura, sua execução foi realizada com aplicação de duas demãos de tinta látex acrílica. Observou-se em alguns pontos manchas e falhas de execução.

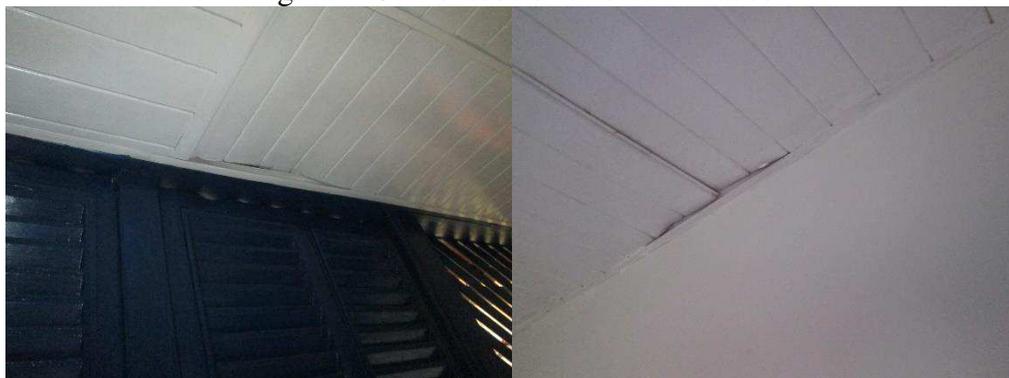
Figura 116 - Pontos do forro danificados

Foram executados os serviços de revisão geral e reposição de peças no forro da edificação, com o objetivo de sanar defeitos. Contudo observou-se em alguns pontos a ausência de acabamento, e pontos danificados devido a infiltrações pontuais na cobertura.

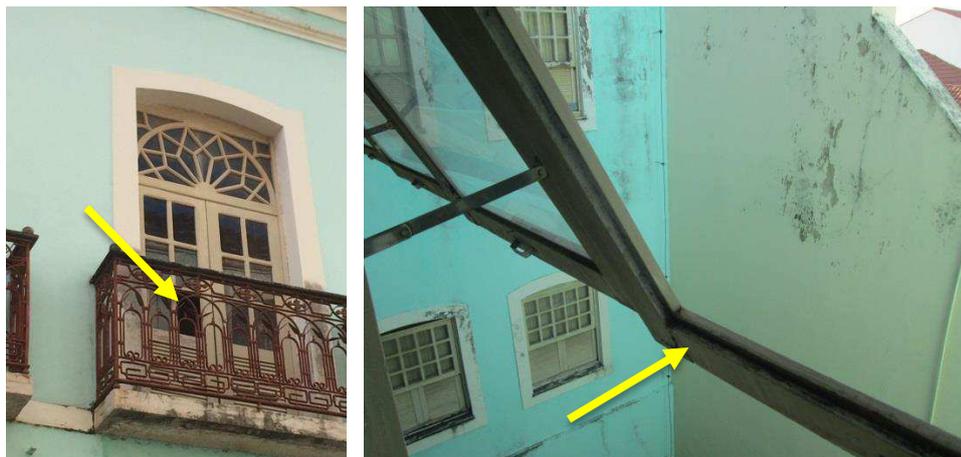
Imagens 05 e 06: Ausência de vidro da esquadria (Fachada Lateral e 2º Pavimento).

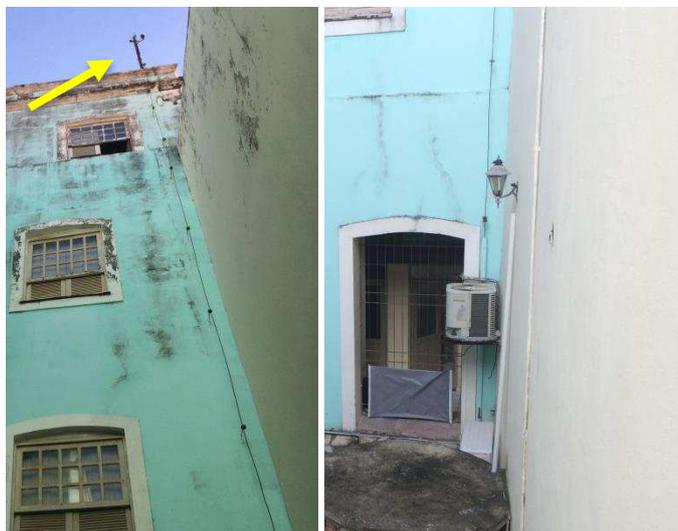
Nota-se a necessidade de revisão de todo o SPDA, incluindo haste, aterramento, cabeamentos e outros equipamentos pertencentes ao sistema.

Imagens 98 e 99: Necessidade de revisão de todo o SPDA.
