**ESTUDOS DAS PATOLOGIAS EM CONCRETO ARMADO E ALVENARIA EM  
CONSTRUÇÕES RESIDENCIAIS DO SÍTIO TAMANCÃO NA CIDADE DE SÃO  
LUÍS – MA**

Monografia apresentada ao Curso de Engenharia Civil da Universidade Estadual do Maranhão para o grau de Bacharel em Engenharia Civil.  
Orientador: Prof. Dr. Eduardo Aurélio Barros Aguiar

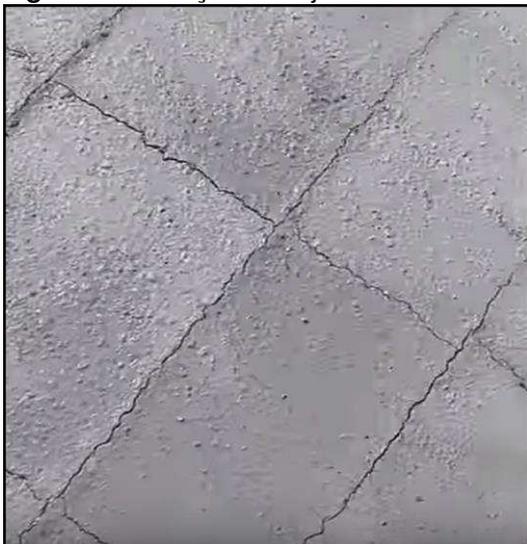
**Figura 2** - Retração em laje de concreto.

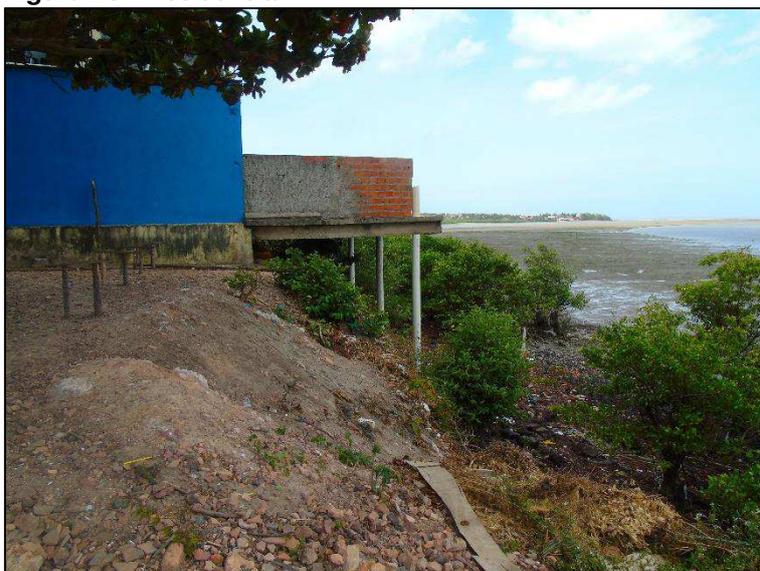
**Figura 28** - Residência 1.

O primeiro caso a se analisar é uma casa de dois pavimentos, localizada nas proximidades de um manguezal que teve seu espaço invadido por uma ampliação da construção do proprietário. Para a fundação da reforma, segundo o proprietário, foi utilizado uma fundação rasa com blocos de concreto (0,5x0,5x0,5 m). A construção apresentou uma fissura em seu alicerce, após a reforma da edificação.

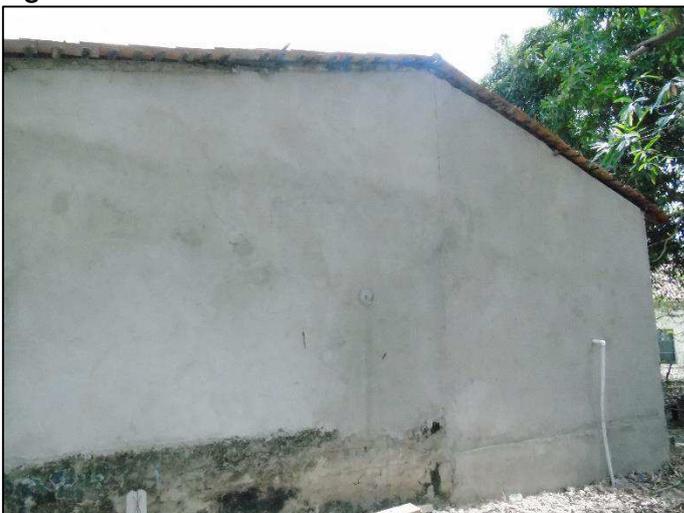
**Figura 32-** Residência 2.

O segundo caso mostra uma residência de 1 pavimento, que apresentou, em suas laterais, fissuras na direção vertical, causando uma divisão na habitação. Ela possui fundação direta do tipo radier. Além disso a casa apresentou armação exposta em vergas e pilares.

O proprietário realizou uma ampliação de sua casa, porém não realizou as técnicas ideais de construção de vínculo da fundação para que o recalque sofrido por ela não fosse diferenciado em relação à fundação antiga. Como podemos ver na figura 35 não existe uma continuidade na fundação, essencial para a distribuição ideal da carga da edificação no solo.

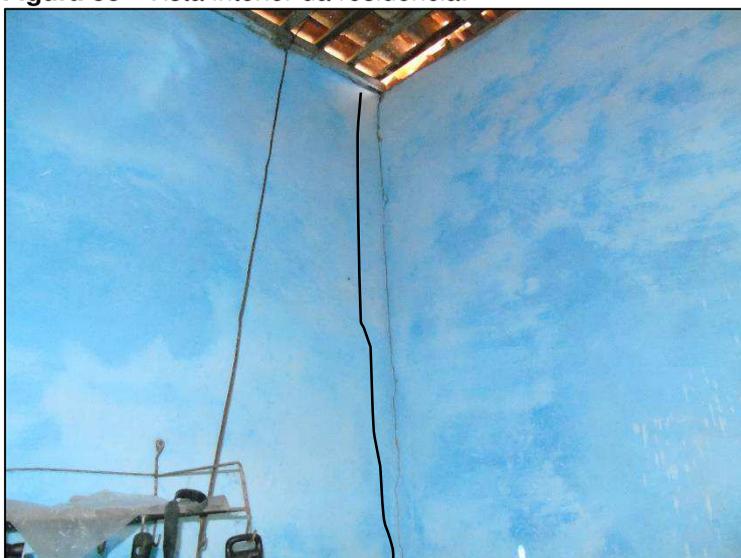
Na figura a seguir, através de imagens do interior da residência, percebemos a fissura na divisão entre as paredes e logo em seguida é apresentado uma imagem com o direcionamento do movimento causado pelo recalque diferencial.

**Figura 33** - Vista interior da residência.

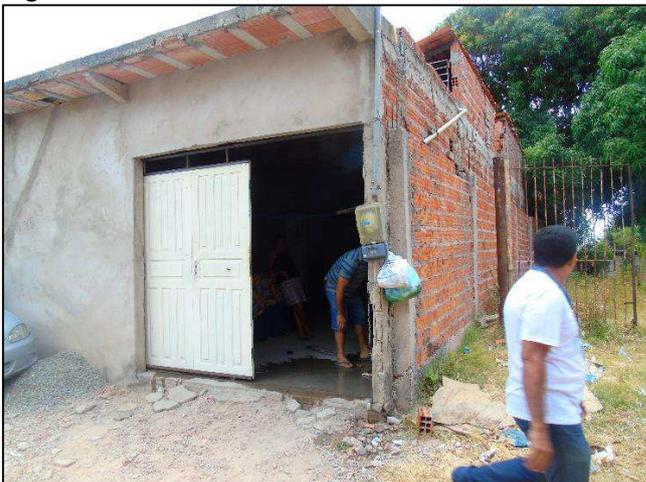
**Figura 41** - Residência 3.

entretanto as armaduras ainda não apresentaram condições de corrosão que comprometa o concreto e das barras de aço, podendo assim ser utilizado o mesmo processo de recuperação do pilar analisado na residência 2 para ambos os casos.

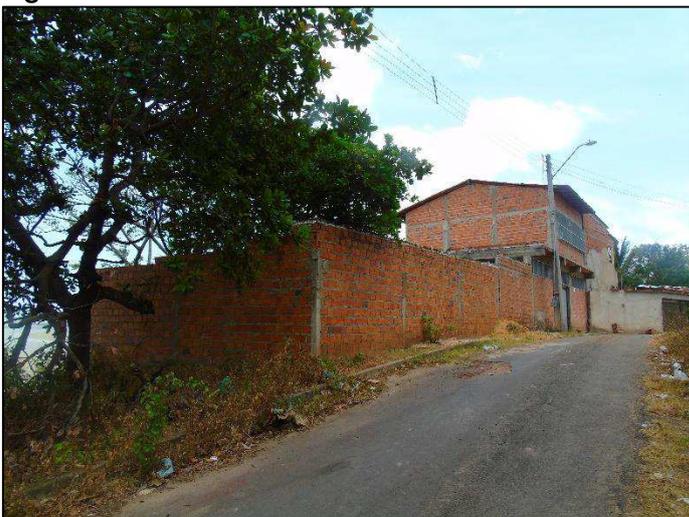
**Figura 45** - Residência 4.

A residência 4 está localizada a margem de uma encosta sobre área de risco. A casa apresenta uma fissura no muro lateral na escala de 1 cm ocasionada pelo recalque da fundação apoiada sobre a encosta.

Segundo vizinhos, muitas reformas já foram feitas nesse muro, a fim de sanar este problema, porém, com a pluviosidade do local, o pilar ficou sem sustentação alguma ocasionando o recalque naquele trecho e, com isso, aumentando a espessura da fissura.

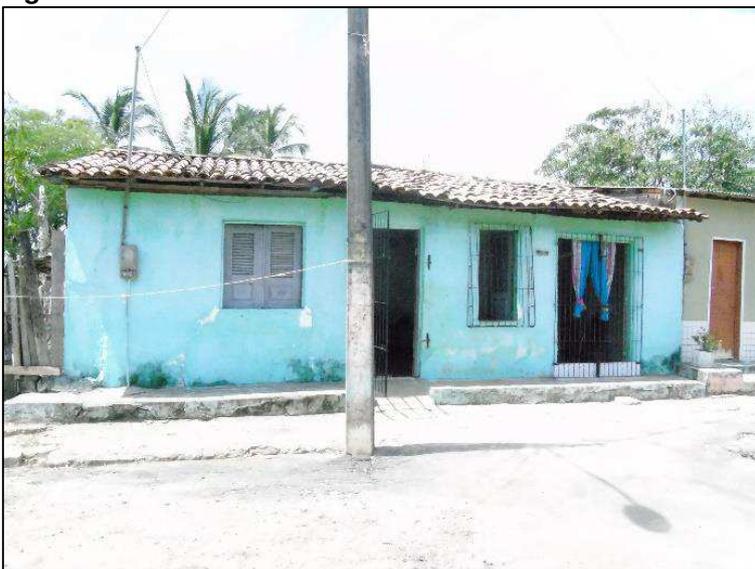
**Figura 49** - Residência 6.

Nesta casa foi verificado a manifestação de fissuras em 2 dos 3 compartimentos da habitação, apresentando fissuras na alvenaria sob e sobre a abertura do vão da janela do quarto, na parte superior da parede do quarto e da cozinha e na amarração da alvenaria com o pilar na cozinha apresentado na figura abaixo.
