UNIVERSIDADE ESTADUAL DO MARANHÃO – UEMA
CAMPUS BACABAL
CURSO DE ENGENHARIA CIVIL BACHARELADO

**MANIFESTAÇÕES PATOLÓGICAS DE UMIDADE EM RESIDÊNCIAS AFETADAS
PELAS ENCHENTES DO RIO MEARIM:** Estudo de caso na cidade de Bacabal/MA

Trabalho de Conclusão de Curso apresentado ao
Curso de Engenharia Civil na Universidade
Estadual do Maranhão, como requisito a obtenção
do Título de Bacharel em Engenharia Civil.

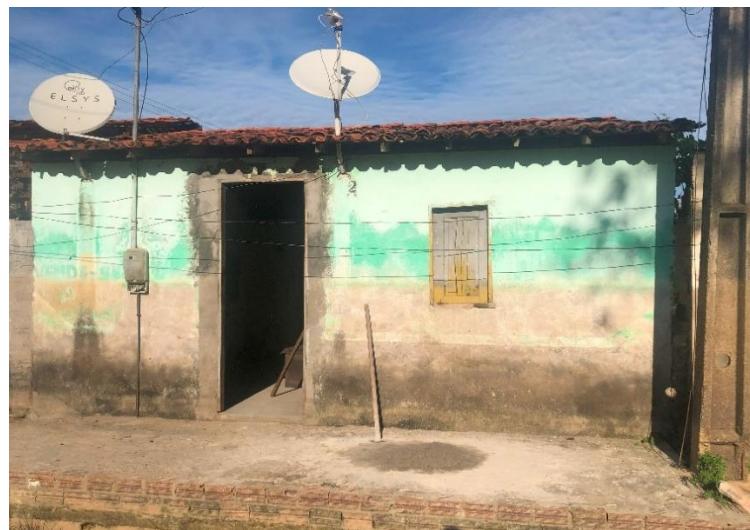
Figura 18: Fachada Imóvel 02.

O imóvel 02 apresenta um sistema construtivo composto por blocos cerâmicos não dispõe de sistema estrutural (viga e pilares), possui pintura nas paredes, a cobertura é em telha cerâmica com estrutura de madeira, piso em contrapiso cimentado não contempla sistema de impermeabilização, e suas esquadrias são em madeira. Durante a inspeção, foi possível identificar manifestações patológicas relacionadas a umidade em decorrência da enchente.

Sobre a avaliação do sistema construtivo, constatou-se que a edificação possui ventilação insuficiente, com poucas aberturas para renovação do ar, dispondo apenas de uma janela, conforme observado na figura 18. Essa insuficiência de aberturas dificulta o processo de secagem natural das superfícies e principalmente do ambiente interno, onde a entrada de ar e luz é limitada. Além disso, não foram identificados elementos construtivos que atuem como proteção efetiva contra a umidade, como barreiras químicas ou físicas.

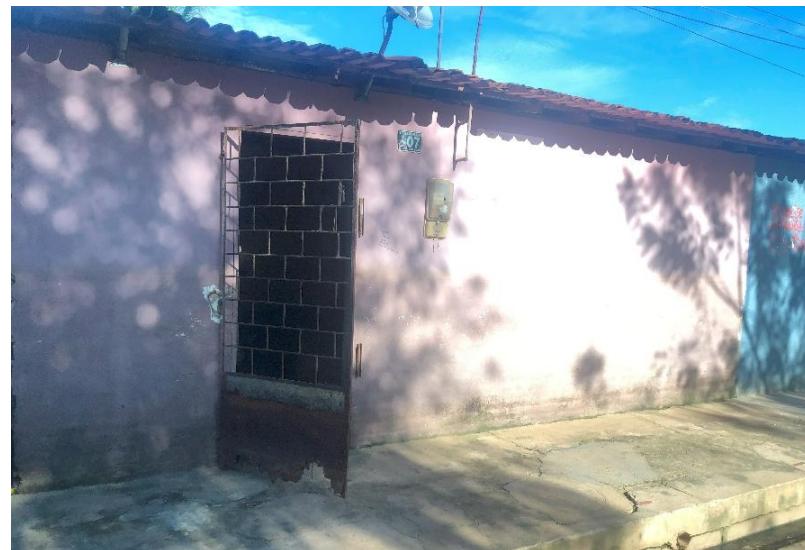
Figura 25: Fachada do imóvel 07.

metálico como proteção nas aberturas, como demonstra a Figura 25. O telhado é composto por telhas cerâmicas com estrutura em madeira.

A respeito da ventilação, o imóvel apresenta uma condição extremamente deficiente, pois não dispõe de janelas, o que impede a entrada de luz e circulação adequada de ar. Esse fato agrava consideravelmente o quadro de umidade interna, dificultando o processo de secagem natural dos ambientes, permanecendo assim as condições de insalubridade, como odores, proliferação de fungos e bolor.

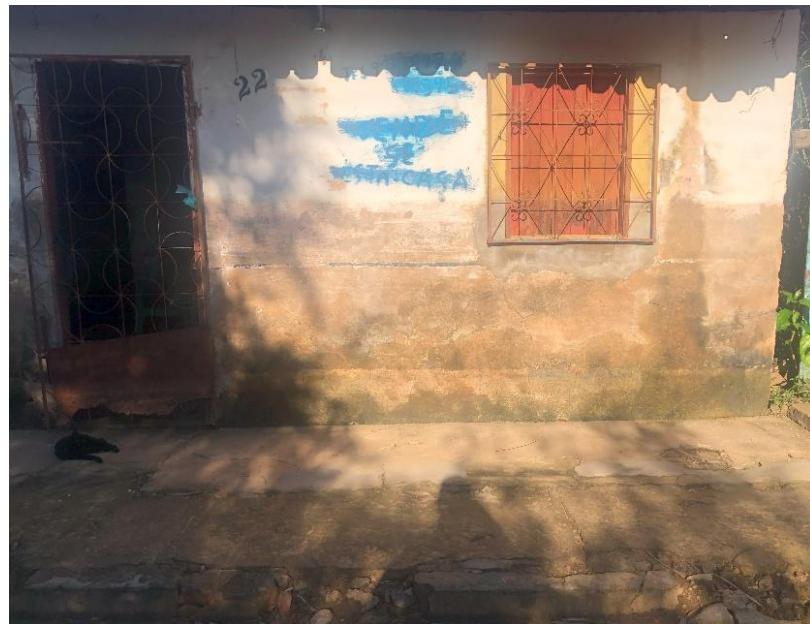
Figura 30: Fachada do imóvel 22.

são revestidas apenas com pintura, e a esquadria é formada por elementos em madeira com gradeamento metálico. O telhado apresenta madeira em sua estrutura e é composto por telhas cerâmicas.

Durante a inspeção, como demonstrado nas Figuras 31, 32, 33 e 34, observou-se que o imóvel apresenta um quadro patológico bastante acentuado pela grande presença de mofo e bolor principalmente nas paredes internas, onde se concentra sua maior parte, afetando todos os cômodos. O quadro de mofo e bolor é o mais crítico entre as residências avaliadas. Além do mais, são visíveis as manchas de umidade e degradação da argamassa do reboco, principalmente nas partes inferiores das paredes.
