# **Análise de Falha por Fadiga do Eixo de um Redutor de Velocidade**

Monografia de graduação apresentada ao Curso de Engenharia Mecânica da Universidade Estadual do Maranhão como parte dos requisitos exigidos para obtenção do título Bacharel em Engenharia Mecânica.

Em agosto de 2018 o eixo de saída de um redutor de velocidade de uma indústria mineradora fraturou durante uma operação. A vida útil de projeto desse tipo de sistema é de quarenta anos, contudo, a fratura do eixo ocorreu em menos de um ano. Embora os motivos da falha possam ser atribuídos a um ou mais de muitos aspectos, tais como seleção de material, propriedade mecânica, processo de fabricação, modo operacional, ambiente de serviço e etc., o fator principal deve ser confirmado. Fundamentalmente, o sistema da caixa de redução consiste em um motor elétrico que transmite energia ao eixo de entrada da caixa de redução, e esta por meio das engrenagens internas, transmite energia ao eixo de saída; uma representação do sistema é mostrada na Figura 1.1.

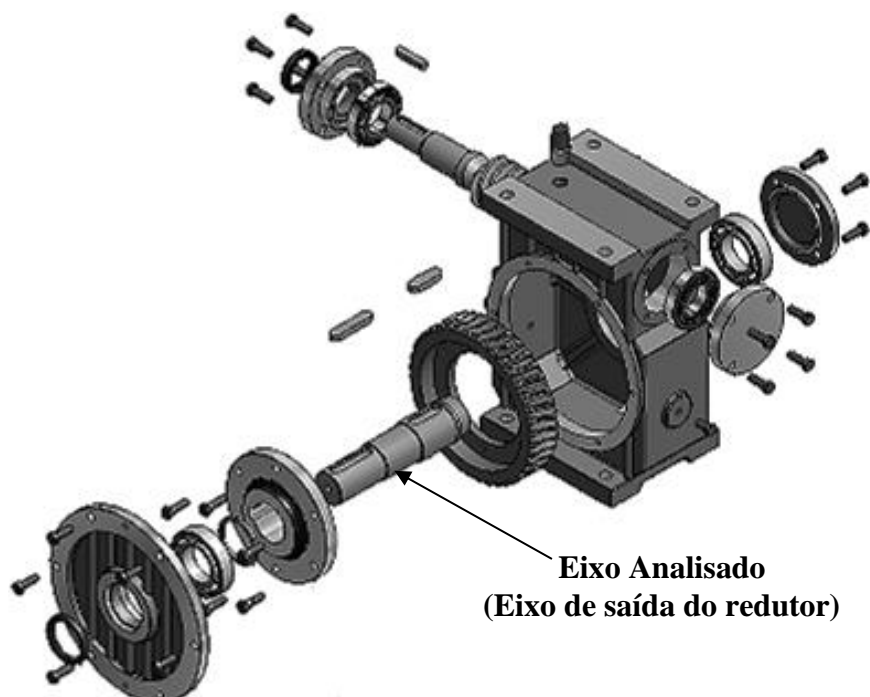
Figura 1.1 – Eixo analisado do sistema da caixa de redução.

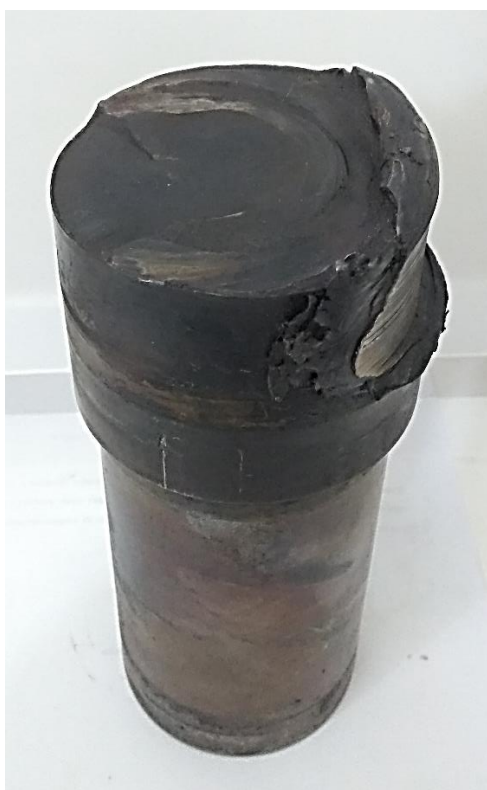
O processo de investigação da falha mecânica foi realizado e os danos foram identificados e avaliados. O eixo fraturado foi recolhido como mostrado na Figura 4.1. A região da falha em uma das partes fraturadas do componente foi protegida para evitar danos à superfície da fratura (VAN DER VOORT, 1997) e cortada a 10 mm de profundidade.

Figura 4.1 – Vista geral do eixo do redutor de velocidade fraturado.

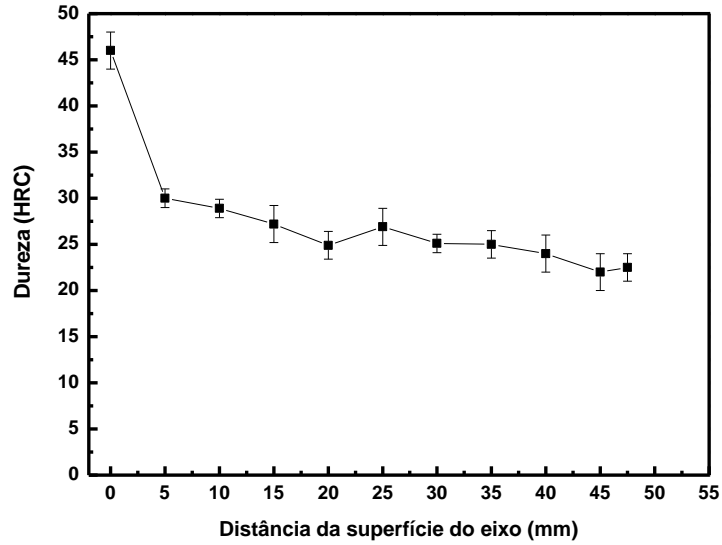
O perfil de dureza da seção transversal do eixo é apresentado na Figura 5.16. A dureza média de sua superfície foi de 47 HRC, que é alta em comparação com o núcleo que mediu 22,5 HRC. Esses resultados foram coerentes com as microestruturas observadas para ambas regiões, confirmando o caso de endurecimento. A dureza do núcleo é adequada e dentro do tipicamente encontrado para este tipo de aplicação, porém uma dureza ainda maior na superfície seria desejável, uma vez que confere aumento da resistência a fadiga e a nucleação de trincas.

Figura 5.16 – Perfil de dureza da seção transversal do eixo.

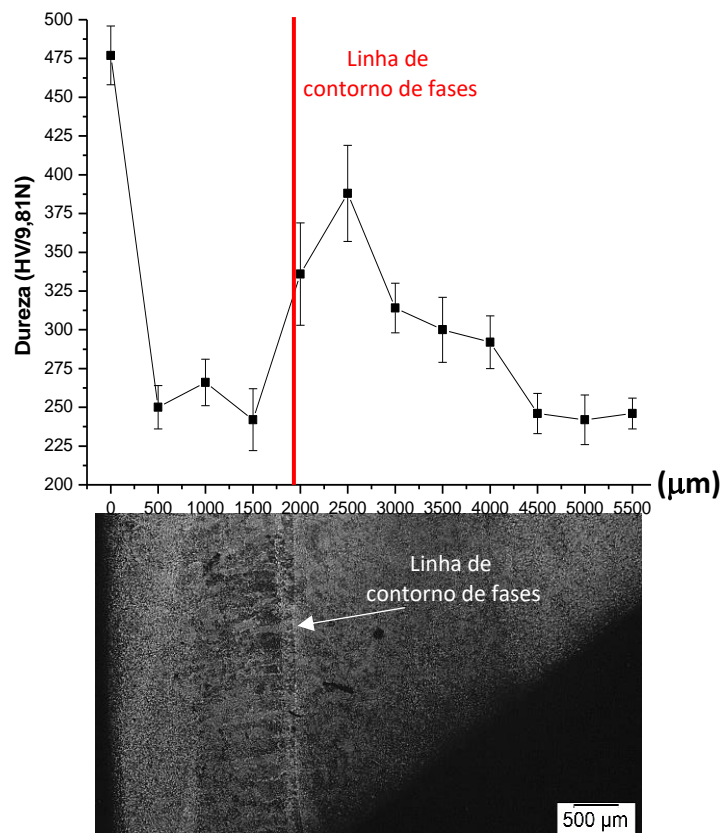
Figura 5.17 – Distribuição de microdureza ao longo da camada superficial endurecida do eixo.

Os resultados do gráfico apresentaram uma queda brusca da microdureza nos 1500  $\mu\text{m}$  referentes a microestrutura de ferrita poligonal e acicular bandeada com ferrita de Widmanstätten antes da linha de contorno de fases. Esses resultados foram coerentes com as microestruturas analisadas anteriormente no tópico 5.4, e indicam que essa zona bandeada que estava entre a superfície do eixo e a linha de contorno de fases possuía baixa resistência mecânica e estava vulnerável, pois era uma região que continha um alto teor de inclusões, e com isso, suscetível a nucleação e propagação de trincas por fadiga.

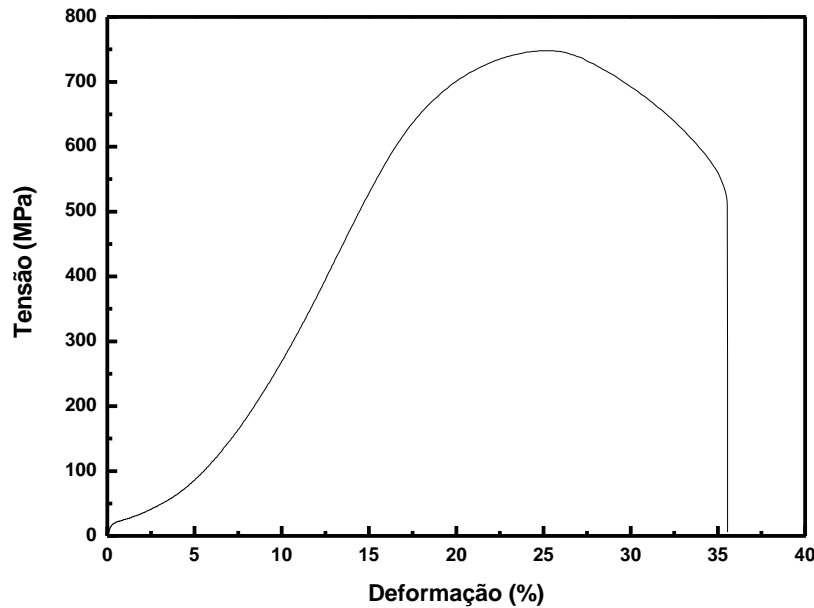
Os valores importantes dos resultados dos ensaios de tração foram registrados na Tabela 5.5. Na Figura 5.18 tem-se um gráfico tensão-deformação expondo o comportamento do material sob tração. Esses resultados foram comparados com a especificação para esse material (DAVIS, 1998). A tensão do LRT das amostras, a redução de área e a tensão de escoamento com 0,2% da deformação tiveram os valores das propriedades de acordo com a especificação. O alongamento de 17,47% se apresentou inferior ao intervalo de variação especificado. Portanto, o material não estava completamente enquadrado dentro das exigências técnicas, podendo os resultados dos ensaios terem sido afetados negativamente pela grande quantidade de inclusões presentes no interior do material (Figura 5.19 (a)).

Figura 5.18 – Curva tensão-deformação do aço SAE 4320.

O aço não apresentou um patamar de escoamento, provavelmente devido ao teor de partículas de segunda fase (carbonetos) e inclusões presentes, ancorando as discordâncias no interior da rede cristalina.

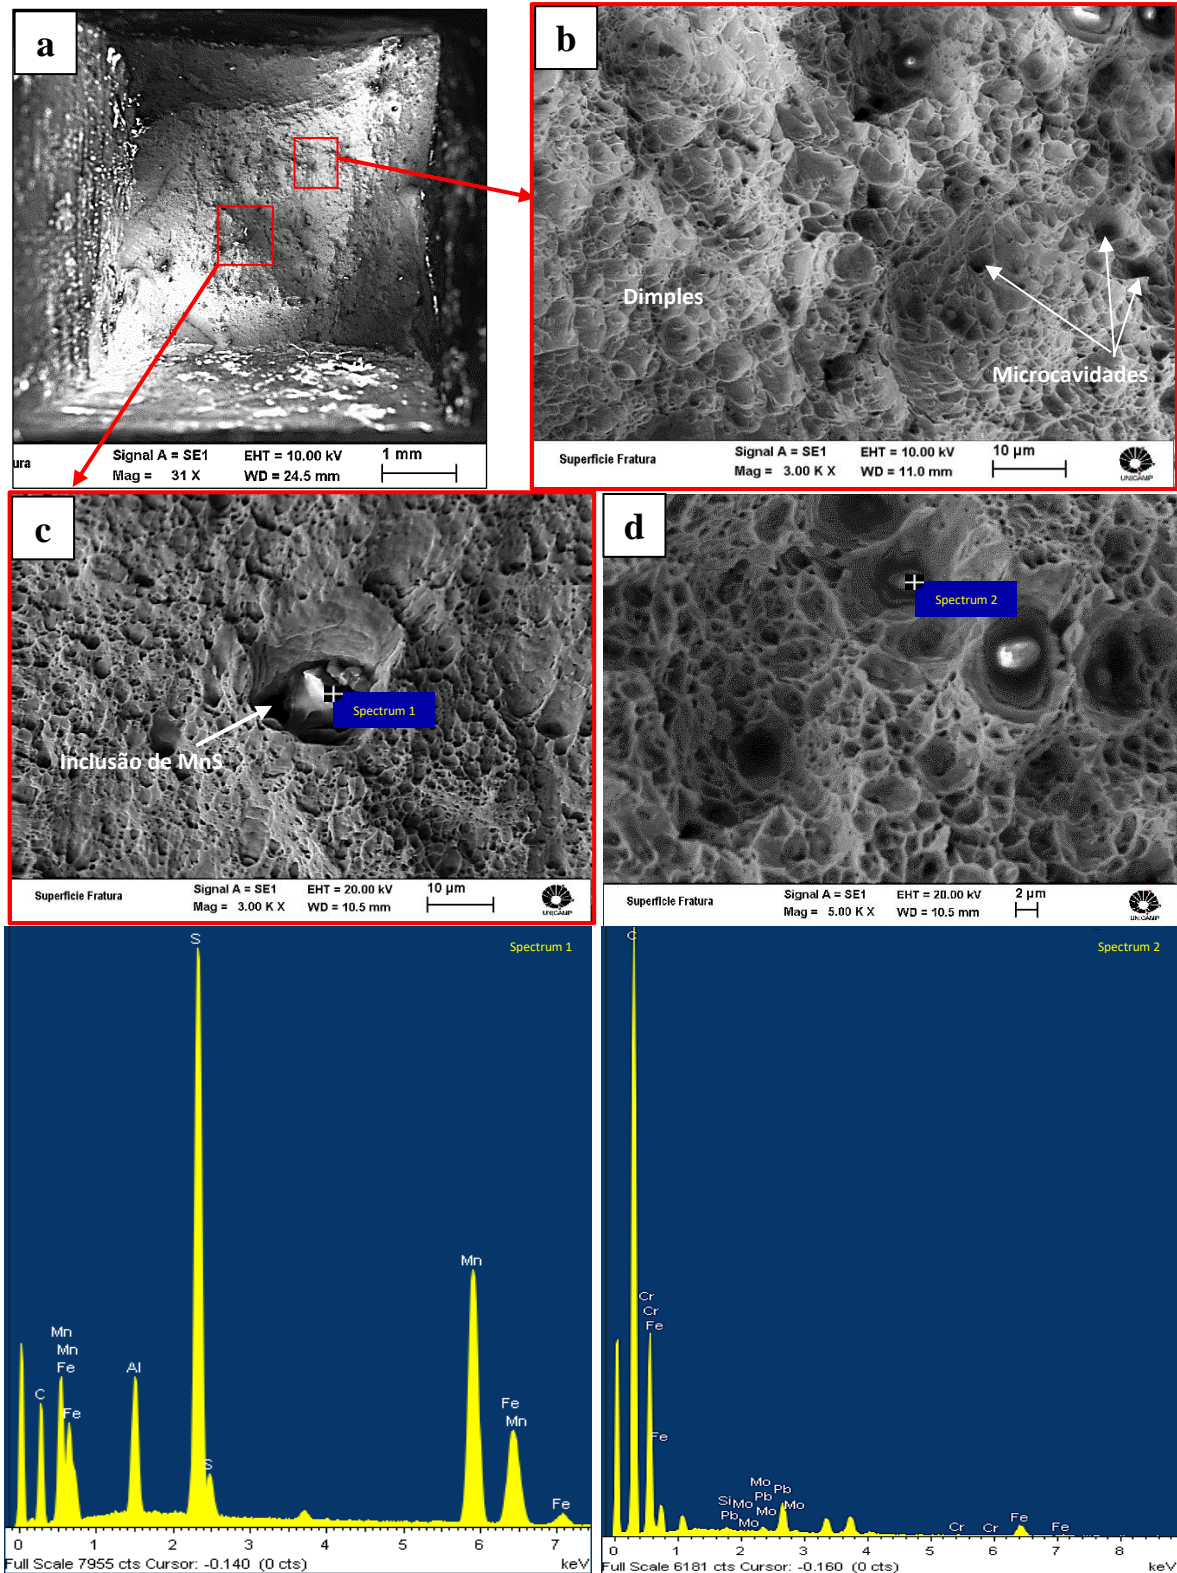
De acordo com a análise fractográfica do corpo de prova após o ensaio apresentada na Figura 5.19, é possível constatar que houve a participação de fratura constituída por coalescência de microcavidades em torno dos carbonetos e inclusões (falha dúctil por *dimples*). O spectrum 1 da Figura 5.19 (c) e a Tabela 5.6 indicam fortemente a possibilidade de inclusão de sulfeto de manganês (picos predominantes de enxofre e manganês). A presença destas no material têm efeito maléfico de fragilização e diminuição da ductilidade, pois essas inclusões são mais rígidas em relação a matriz. Para o spectrum 2 da Figura 5.19 (d) e pelo alto teor de carbono apresentado, juntamente com quantidades razoáveis de chumbo (Pb), molibdênio (Mo) e silício (Si) há indícios de esses elementos estarem formando os carbonetos.

Figura 5.19 – (a) Exame fractográfico do corpo de prova de tração. Análise micro-fractográfica na superfície de fratura, com aumentos de 3000X (b) e com 5000X (d). (c) Análise por EDS da inclusão visualizada na Figura 5.17 (a), comprovando que esta é do tipo sulfeto de manganês (MnS); (d) Análise por EDS da inclusão visualizada na Figura 5.17 (b) comprovando que esta é uma partícula de segunda fase.

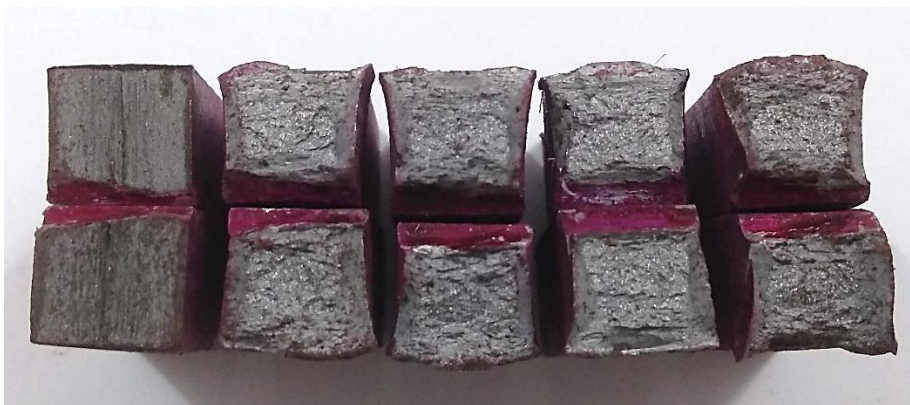
Os resultados da energia absorvida na temperatura ambiente do ensaio de impacto Charpy do material estão apresentados na Tabela 5.7. Foi observado aspecto dúctil de fratura com expansão lateral do corpo de prova. Os aspectos de fratura das amostras após o ensaio estão apresentados na Figura 5.20. O material apresentou o valor médio de 60 J de energia absorvida que é razoável, tendo em vista sua resistência mecânica/ductilidade apresentada no ensaio de tração. Esse valor também é proporcionado pelo arranjo microestrutural predominante do núcleo do eixo, que é constituída por ferrita-acicular e perlita, onde a perlita está dispersa nos limites dos grãos e como placas dentro da matriz de ferrita.

Figura 5.20 – Aspecto da superfície de fratura após ensaio de impacto Charpy em corpos de prova do material da peça na temperaturas ambiente.

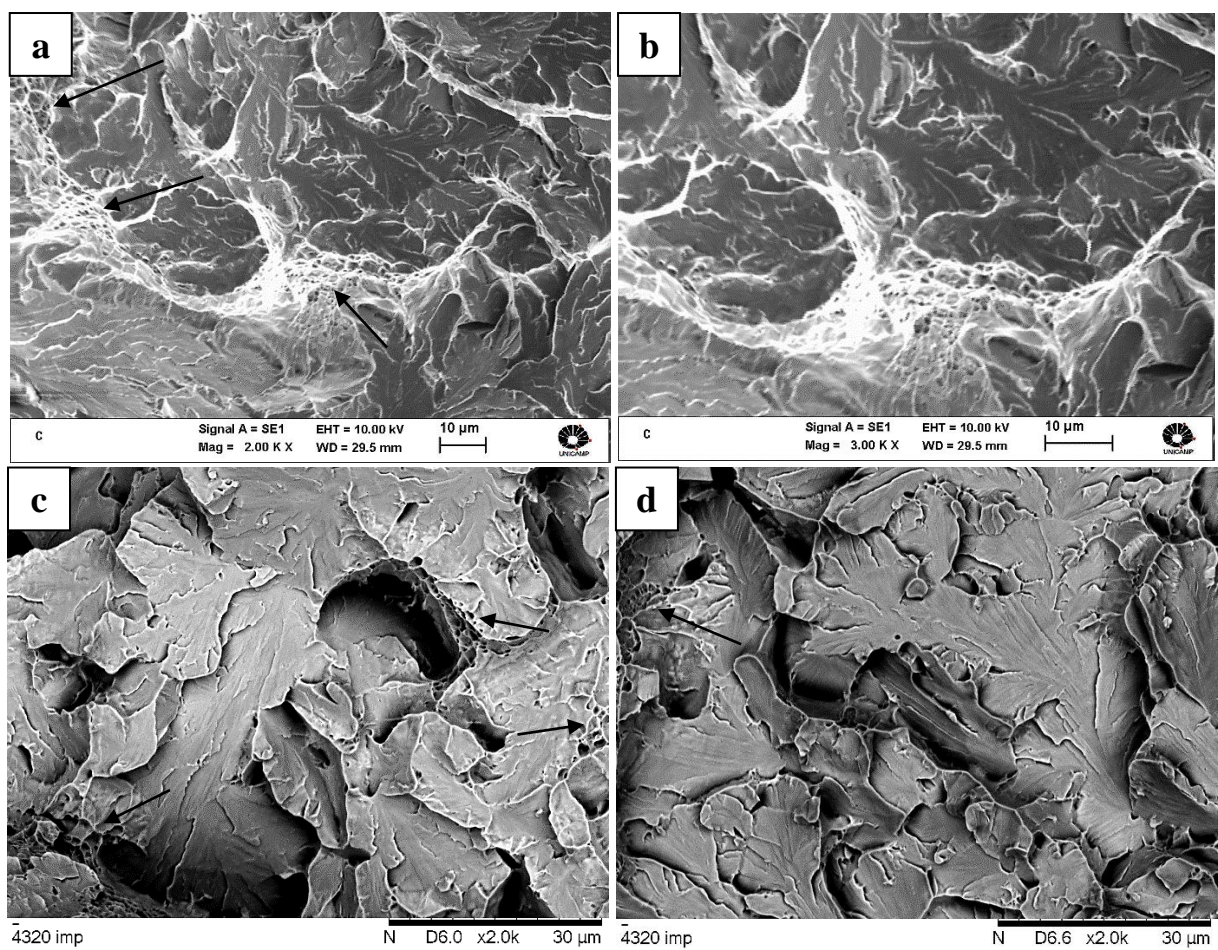
As Figuras 5.21 e 5.22 mostram a superfície de fratura de um corpo de prova Charpy, das regiões de início de fratura próximo ao entalhe e da região de propagação, respectivamente. A região de início de fratura mostrou micromecanismos frágeis de propagação transgranular, sendo constituída predominantemente por facetas de clivagem com alguns princípios de coalescência de microcavidades, caracterizando o modo misto de fratura próximo do entalhe do corpo de prova.

Figura 5.21 – Região de início de ruptura em corpo de prova Charpy mostrando modo misto de fratura, com micromecanismo dúctil e clivagem. (a) Fractografia próxima do entalhe 2000X; (b) Ampliação de (a) 3000X; (c) e (d) Detalhamento do aspecto das linguas de clivagem com os rios, juntamente com pequenas regiões contendo alvéolos e microcavidades.

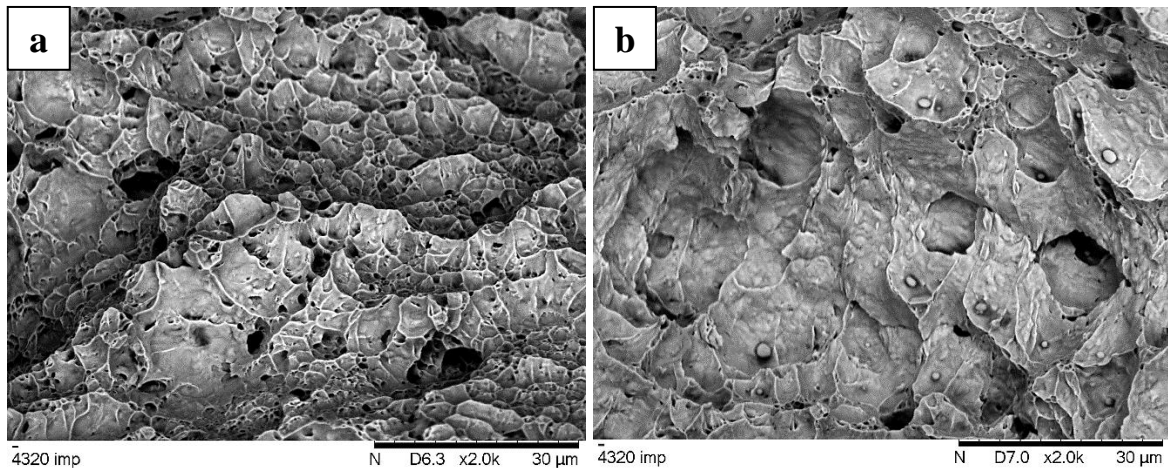
A região de propagação de fratura exibiu um aspecto rugoso predominante, característico de comportamento dúctil onde se verifica a presença de alvéolos e microcavidades que evidenciam a deformação plástica ocorrida na região.

Figura 5.22 – (a) e (b) Região de propagação de trinca em corpo de prova Charpy mostrando modo de fratura por micromecanismo dúctil.

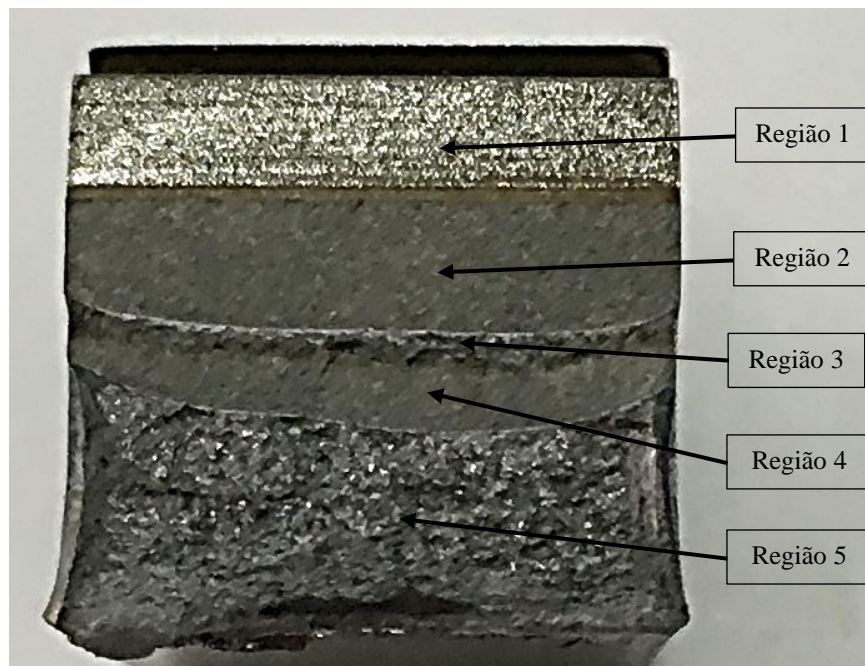
Figura 5.23 – Perfil da fratura do corpo de prova após ensaio de CTOD.

Região 1: corresponde a usinagem do entalhe.

Região 2: corresponde a pré-trinca por fadiga.

Região 3: corresponde a propagação de trinca durante o teste de CTOD.

Região 4: corresponde a trinca por fadiga para distinguir o fim da trinca de CTOD.

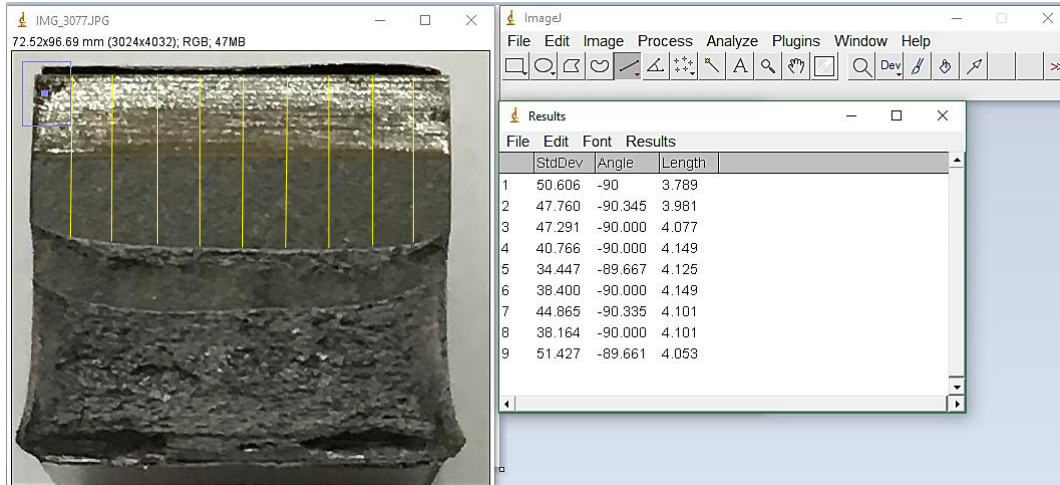
O comprimento da trinca de interesse para o cálculo de CTOD é o comprimento somado das regiões 1 e 2, que dará o comprimento real da pré-trinca  $a_0$ . A Figura 5.24, mostra o método utilizado para encontrar a trinca média real inicial  $a_0$  e a propagação da trinca  $\Delta ap$  de acordo com o procedimento informado pela norma.

De acordo com a Tabela 5.9 observa-se que a propagação de trinca ( $\Delta ap$ ) foi pequena para as amostras ensaiadas, evidenciando que a deformação plástica ocorrida na ponta da trinca inibiu a sua propagação (embotamento).

Figura 5.24 – Medição do comprimento da pré-trinca utilizando o software ImageJ.

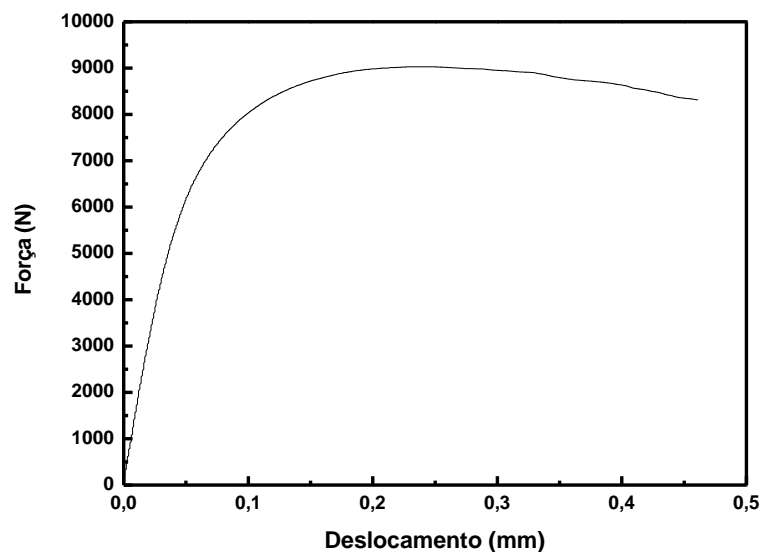
Os valores do CTOD determinados na Tabela 5.9 são correspondentes ao valor de máxima carga (as curvas de força em função da abertura da ponta boca da trinca de todas as amostras apresentaram ponto de máximo, sem a presença de pop in conforme a Figura 5.23). O material apresentou um CTOD médio de  $0,0237 \pm 0,0013$  mm ( $23,7 \pm 1,3$   $\mu$ m). Verificou-se que a carga após ultrapassar o limite elástico durante o ensaio, diminuiu de forma constante com a abertura do *clip-gage*, apresentando o ponto de carga máxima, conforme a Figura 5.25. Esse fato acontece justamente pelo efeito do embotamento na ponta da trinca de propagação, e quando seu arredondamento cresce e chega no tamanho crítico, permitido pela tensão de ruptura, essa se propaga mais facilmente (SURESH, 2006).

Figura 5. 25 – Gráfico da força em função do deslocamento do clip gage.

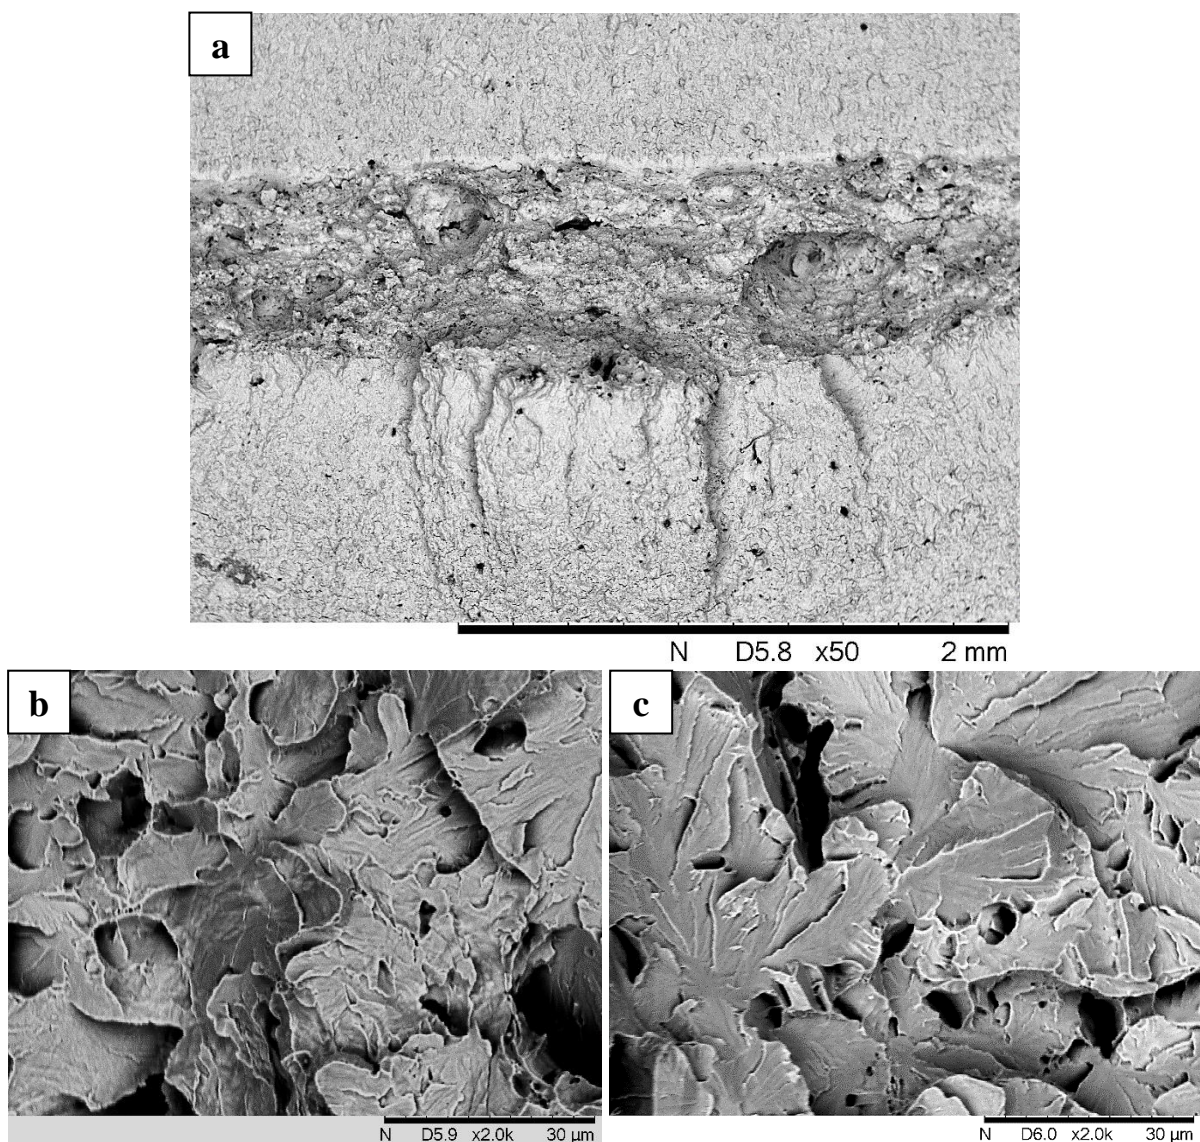
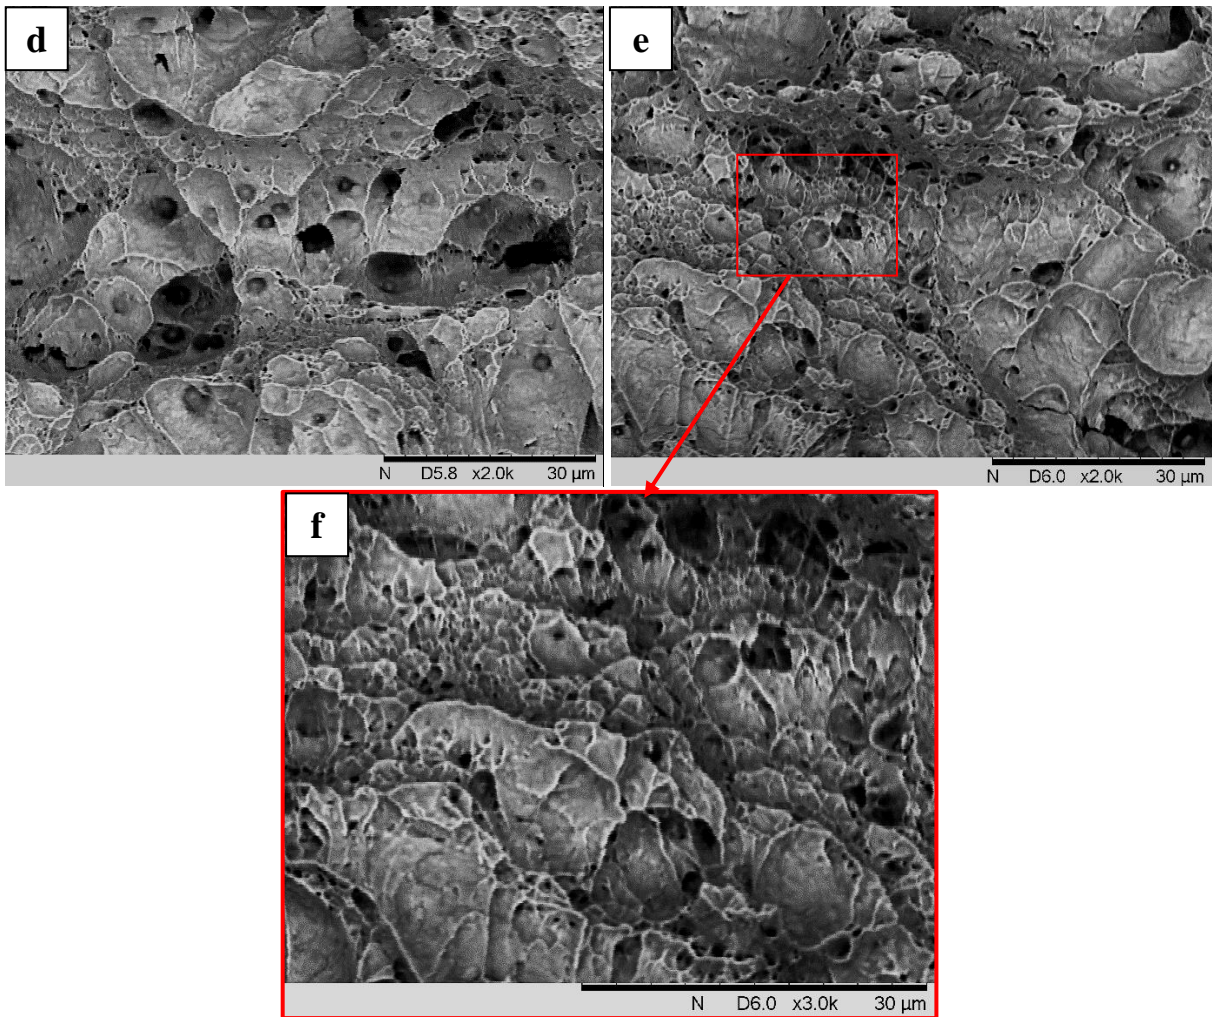
O aspecto da propagação da trinca durante o ensaio de CTOD nas amostras evidenciou uma pequena área de propagação frágil com os planos de clivagem (Figura 5.26 (b) e (c)) e foi seguida de uma região onde se observa um caráter rugoso de ductilidade com pequenos traços de formação de facetas de clivagem (quase-clivagem), com prevalência do mecanismo dúctil (Figura 5.26 (d) e (e)). Os *dimples* observados na fratura da amostra do material possuem precipitados ou inclusões que contribuíram com a redução da tenacidade da amostra. Essas características mostram-se coerentes com os resultados dos ensaios CTOD.

Figura 5.26 – Morfologia da propagação da trinca durante o CTOD. (a) Região de embotamento; (b) e (c) Regiões referentes ao início de propagação da trinca exibindo fratura por clivagem (continua).

Figura 5.26 – (continuação) Morfologia da propagação da trinca durante o CTOD. (d), (e) e (f) Região de propagação com predominância de *dimples*.
