UNIVERSIDADE ESTADUAL DO MARANHÃO
CENTRO DE CIÊNCIAS TECNOLÓGICAS
CURSO DE ENGENHARIA CIVIL

**ANÁLISE DE DESEMPENHO FUNCIONAL DE PAVIMENTOS FLEXÍVEIS EM
CONDOMÍNIOS RESIDENCIAIS NA CIDADE DE SÃO LUÍS - MA**

Monografia apresentada ao Curso de Engenharia Civil da Universidade Estadual do Maranhão – UEMA, como requisito para obtenção do título de Bacharel em Engenharia Civil.

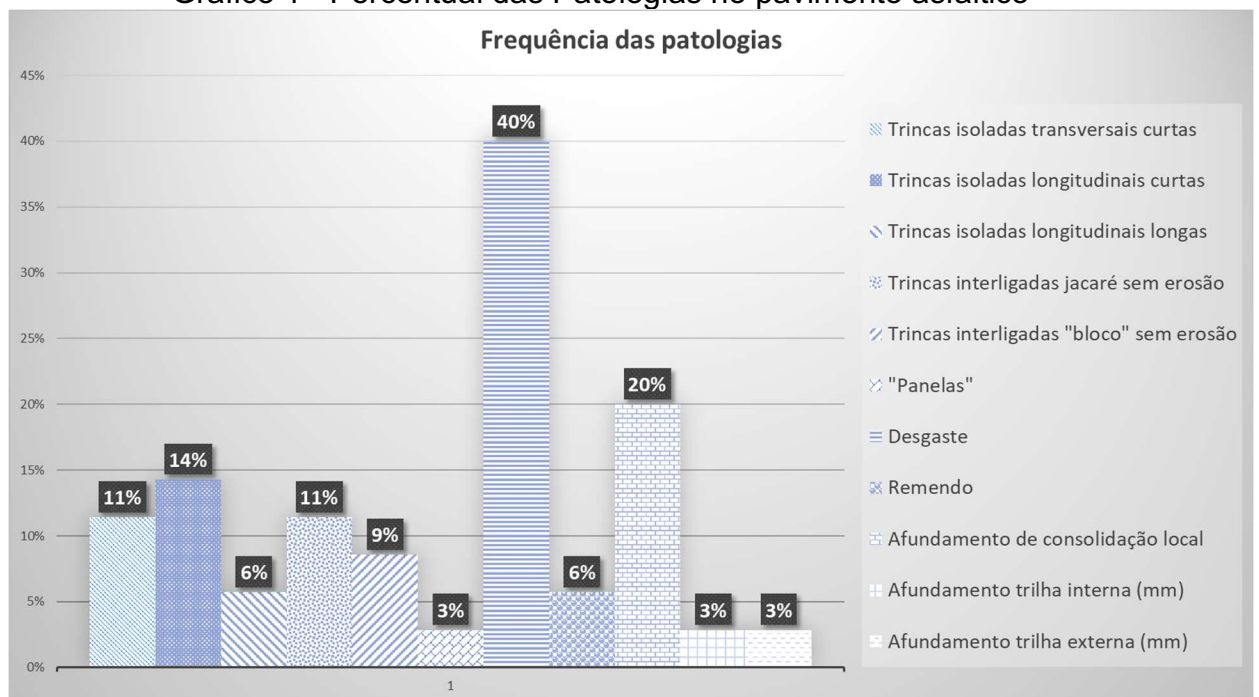
Gráfico 1 - Percentual das Patologias no pavimento asfáltico

No Gráfico 1 nota-se as porcentagens dos defeitos presentes no pavimento asfáltico, o defeito mais perceptível e recorrente foram os desgastes, presentes em 40% das estações, seguido dos afundamentos de consolidação locais e subsequente as trincas isoladas longitudinais curtas.

De acordo com o levantamento realizado, foi compilado a quantidade de defeitos encontrados na planilha de cálculo da Tabela 3, conforme especifica a norma do DNIT – 006/2003 – PRO. O resultado do IGG foi de 52,90, que se enquadra como “Regular” pela classificação do DNIT.

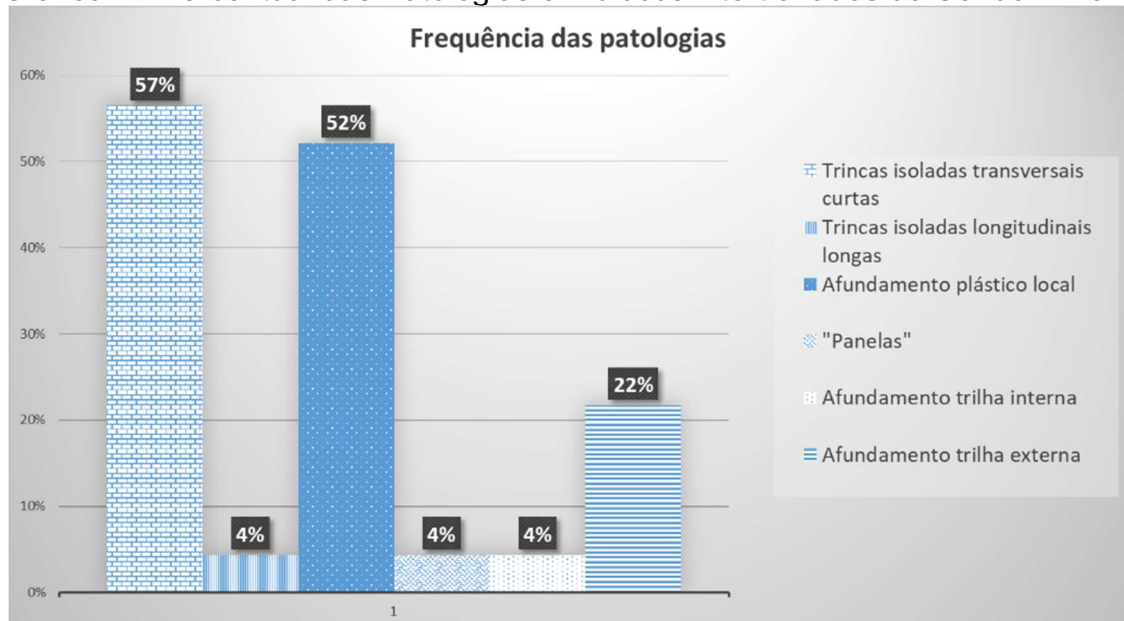
Gráfico 2 - Percentual das Patologias em blocos intertravados do Condomínio B

No gráfico 2 nota-se as porcentagens dos defeitos presentes no pavimento em blocos intertravados do condomínio B, o defeito mais perceptível e recorrente foi as trincas do tipo transversais curtas, presentes em 57% das estações, seguido dos afundamentos plásticos locais e subsequente os afundamentos de trilha externa.

De acordo com o levantamento realizado, foi compilado a quantidade de defeitos encontrados na planilha de cálculo da Tabela 4, conforme especifica a norma do DNIT – 006/2003 – PRO, o resultado do IGG foi de 108,50, que se enquadra como “Ruim” pela classificação do DNIT.
