UNIVERSIDADE ESTADUAL DO MARANHÃO - UEMA
CENTRO DE CIÊNCIAS TECNOLÓGICAS – CCT
CURSO DE ARQUITETURA E URBANISMO - CAU

**ACESSIBILIDADE NOS EDIFÍCIOS INSTITUCIONAIS: Um Estudo de caso
na Assembleia Legislativa do Estado do Maranhão-ALEMA**

Trabalho de conclusão de curso de
Arquitetura e Urbanismo da Universidade
Estadual do Maranhão apresentado como
requisito para obtenção do título de
Bacharel em Arquitetura e Urbanismo.

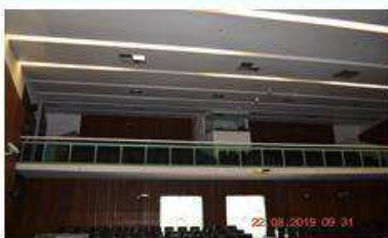
Figura 16: Plataforma elevatória enclausurada - perspectiva

As galerias do Plenário e do auditório Fernando Falcão não possuem rota acessível e o acesso a estes ambientes se dá apenas por escadas.
