UNIVERSIDADE ESTADUAL DO MARANHÃO
CENTRO DE CIÊNCIAS TECNOLÓGICAS
CURSO DE ENGENHARIA CIVIL

**AVALIAÇÃO DA SUPERFÍCIE DE PAVIMENTOS FLEXÍVEIS PELOS MÉTODOS
DO IGG E LVC - ESTUDO DE CASO NA AVENIDA SANTOS DUMONT E VIA
EXPRESSA**

Monografia apresentada ao Curso de Engenharia Civil da Universidade Estadual do Maranhão, como requisito para obtenção do grau de Bacharel em Engenharia Civil.

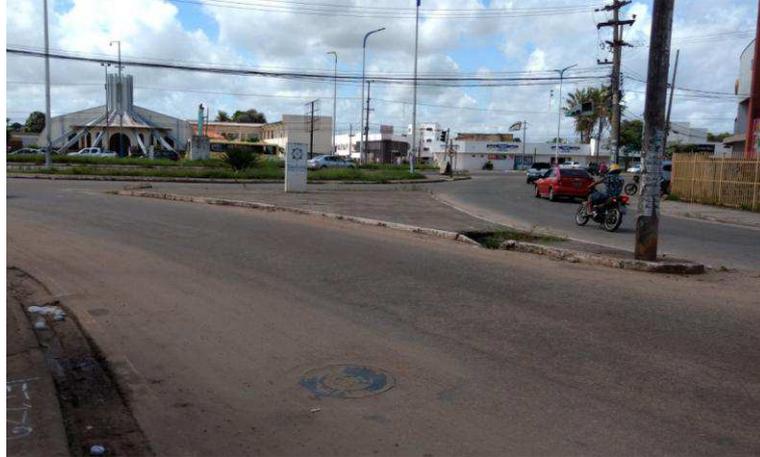
Figura 31 - Ponto final do trecho em estudo na Av. Santos Dumont

O fim do estaqueamento da via e as demarcações das estações de trabalho encontram-se na ligação com Av. Guajajaras, São Luís-MA. (Figura 31).

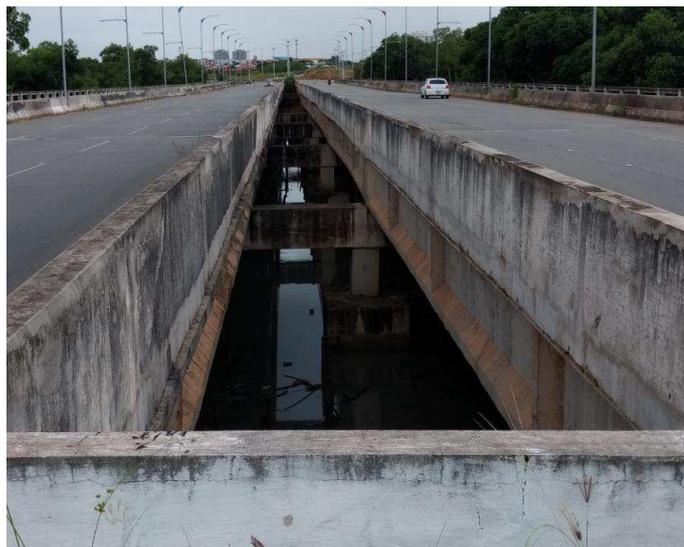
Figura 36 - Presença de obra de arte especial na Via Expressa

Outro fato ocorrido na Via expressa é a presença de obras de arte especial-OAE, construídas em região com presença de mangues (Figura 36). No total são cinco OAE's, a primeira localizada entre as estacas 82 e 94, a segunda entre as estacas 111 e 125 a terceira entre as estacas 156 a 158, a quarta entre as estacas 196 e 200 e a ultima entre as estacas 218 a 230.

Nos trechos das OAE's, observou-se grande desnível nas cabeceiras das pontes e a presença de defeitos como: painelas, remendos e trincas. Como ilustram nas Figuras de 37, 38 e 39.

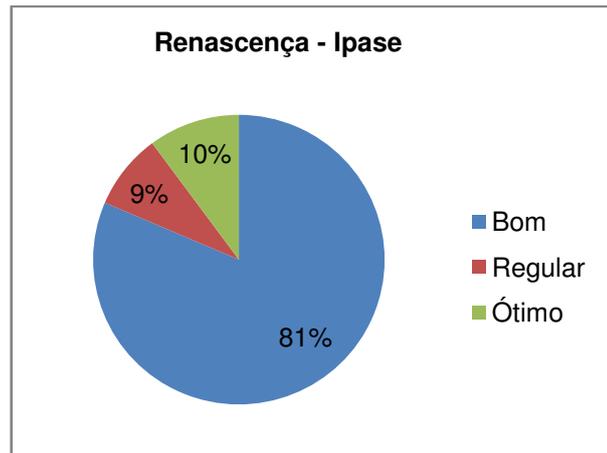
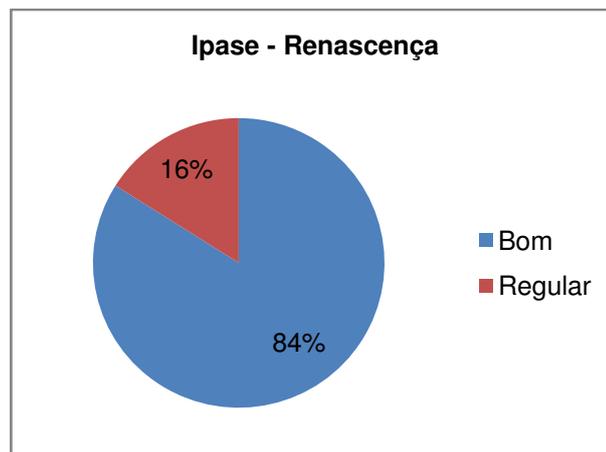
Gráfico 3 - Condição do pavimento em função do IGG para Via Expressa

O conceito bom, predominante nos trechos analisados está relacionado com o fato da via apresentar pouca ocorrência de defeitos, pois os mesmos ocorrem apenas em pontos específicos e sem grande representatividade.

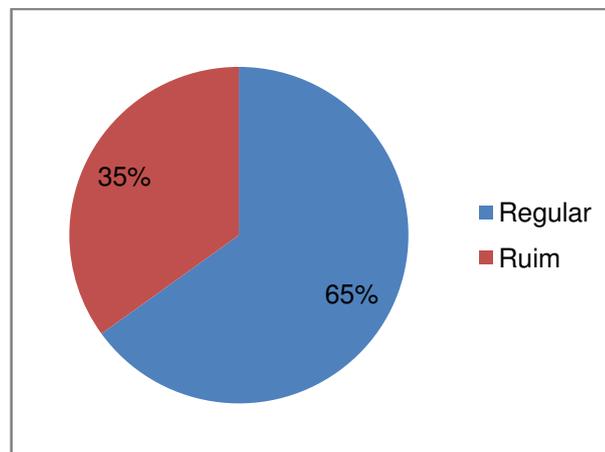
Gráfico 5 - Resultados do LVC para Av. Santos Dumont

A análise dos resultados para o LVC permite concluir que a maior parte dos trechos apresentam conceito Regular e poucos trechos Ruim, para as duas pistas, como mostra o Gráfico 5.

Para o sentido da pista Anil - São Cristóvão observa-se uma condição da superfície do pavimento, Regular em grande parte dos trechos e Ruim em pontos específicos.

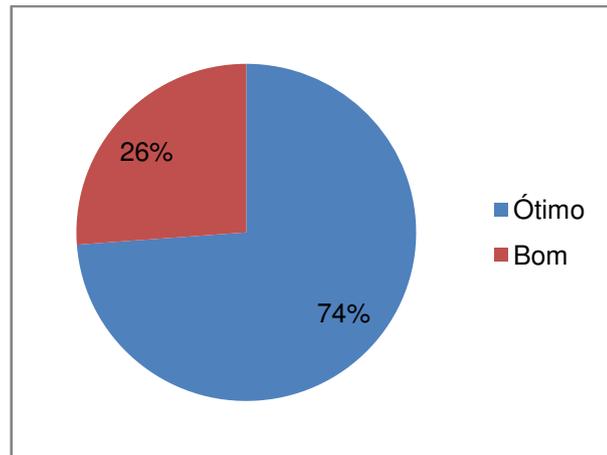
Gráfico 6 - Resultado do LVC para Via Expressa

A análise dos resultados indica uma condição da superfície Ótima, o que está relacionado com a pouca ocorrência de defeitos no pavimento, como mostra o Gráfico 6.

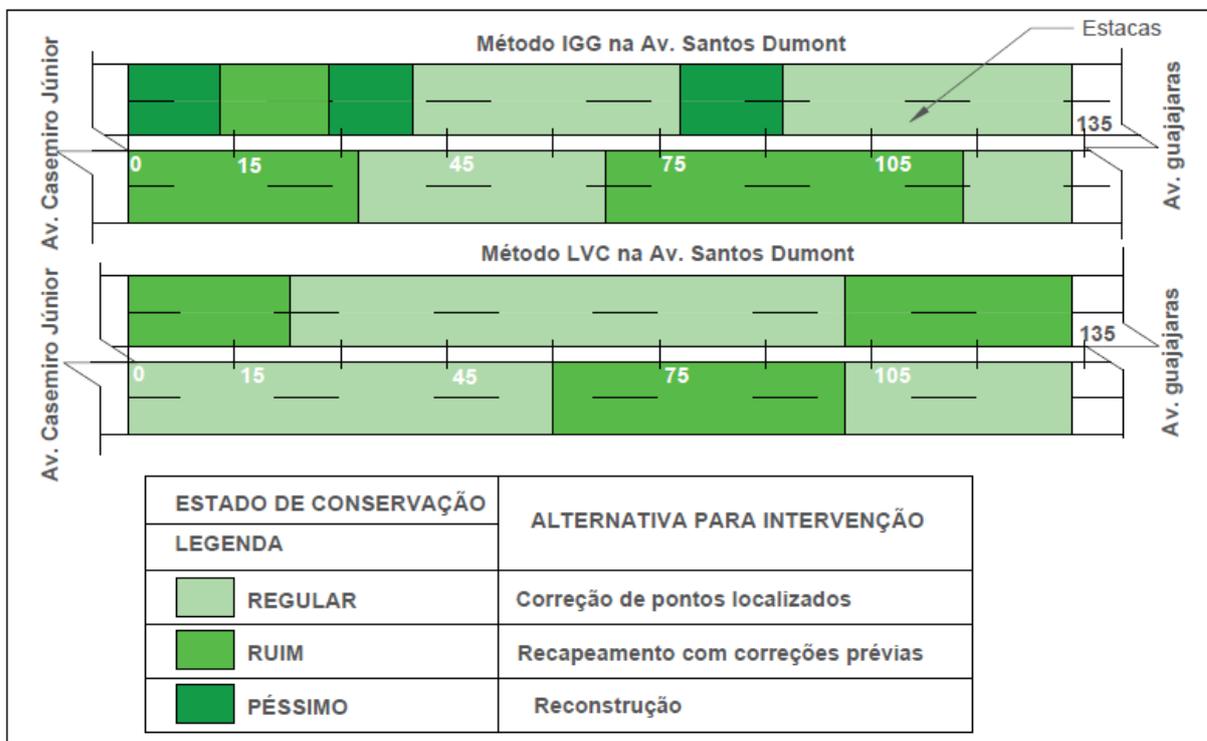
Figura 45 - Comparação dos resultados do IGG e LVC para Av. Santos Dumont

Como se observa nos trechos das estacas 0 a 45, o IGG apresentou conceitos diferentes em relação ao LVC, o motivo dessa divergência pode está relacionado com a forma de avaliação dos métodos. Enquanto o IGG analisa uma superfície pré-definida de 21 m² a cada 20 m, registrando a presença de defeitos e trilhas de rodas, no método do LVC a avaliação é realizado de maneira contínua em toda extensão da via. As plantas com o estaqueamento detalhado da Av. Santos Dumont e Via Expressa estão apresentadas no Apêndice 5.

Para melhor visualização dos resultados do levantamento e da classificação dos trechos de acordo com as metodologias expostas, as Figuras 45 e 46 apresentam uma ilustração esquemática dos resultados de cada método para os trechos homogêneos das vias. Mostrando também as medidas de intervenção de acordo com o DNIT, (2003).

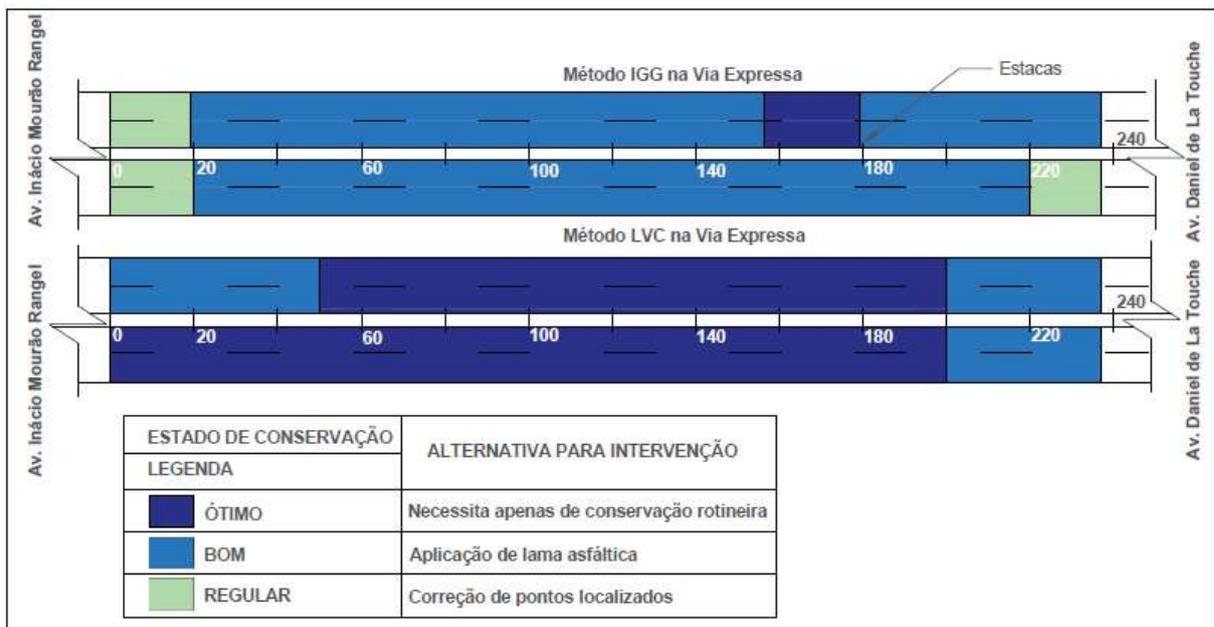
Figura 46 - Comparação dos resultados do IGG e LVC para Via Expressa

Com base nos resultados das metodologias aplicadas e a representação esquemática para as duas vias em estudo, conclui-se que a Av. Santos Dumont apresentou a superfície do revestimento asfáltico em condições bem piores se comparada à Via Expressa.
