UNIVERSIDADE ESTADUAL DO MARANHÃO  
CENTRO DE EDUCAÇÃO, CIÊNCIAS EXATAS E NATURAIS  
DEPARTAMENTO DE GEOGRAFIA

**ANÁLISE DE RISCO A INUNDAÇÃO NO ALTO CURSO DO RIO  
PACIÊNCIA, SÃO LUÍS, MARANHÃO (BRASIL)**

Monografia apresentada ao curso de Geografia da  
Universidade Estadual do Maranhão-UEMA como  
pré-requisito à elaboração do trabalho de conclusão  
do curso.

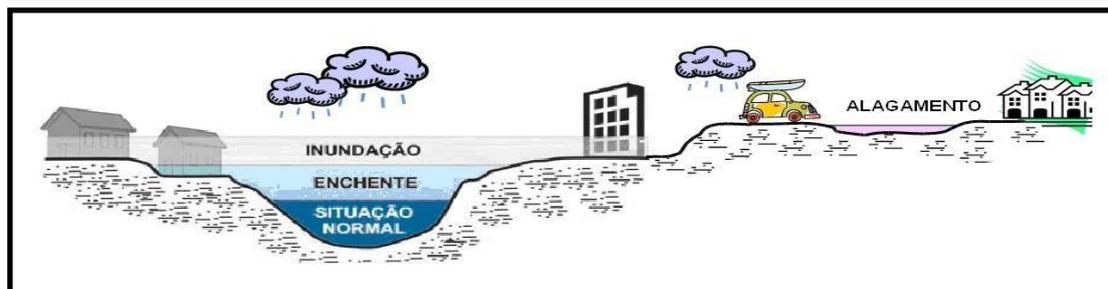
Figura 2: inundações, enchentes e alagamentos

Buscando entender o tema, é necessário diferenciar enchentes, inundações e alagamentos pois são ocorrências nas áreas urbanas brasileiras, principalmente durante períodos chuvosos. Isto leva a interpretação errada dos conceitos no cotidiano das populações, por tratarem todos de impactos que podem ser naturais ou não a seguir abordamos o assunto. Braga (2016).

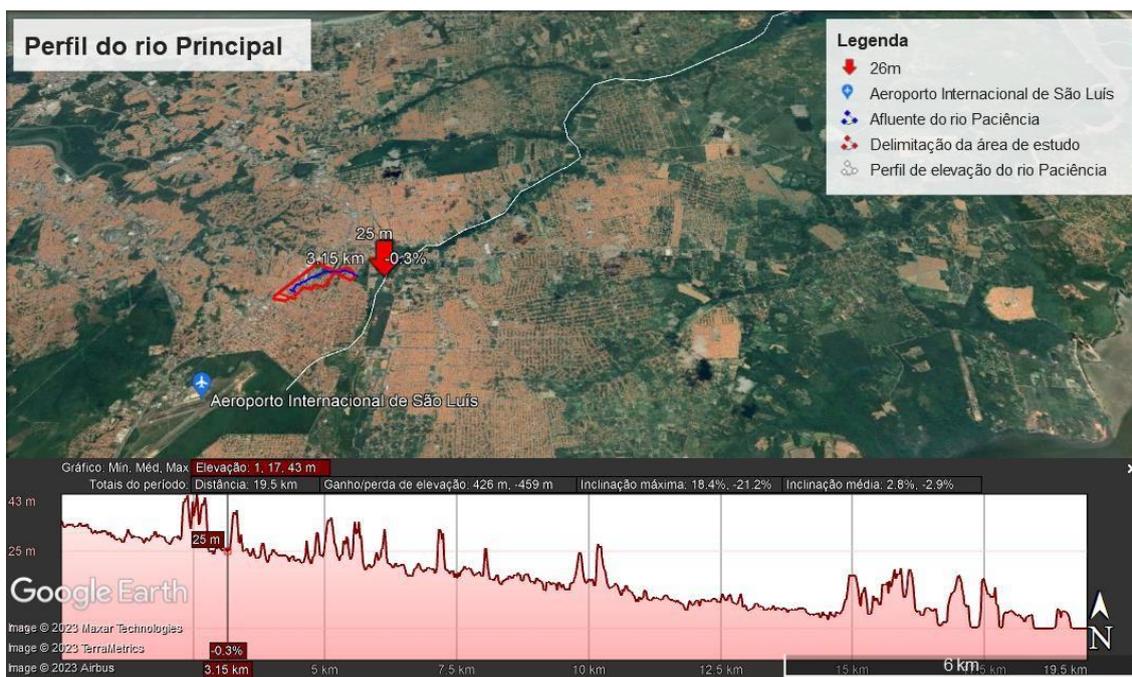
Figura 3: Perfil do rio Paciência

Na Bacia do Paciência os dados do seu perfil apresentam-se no geral da seguinte maneira: a Altitude Máxima (m) é de 63, e a sua Altitude média de 32m. Banha a zona Leste da ilha; Possui 27,3 Km de extensão e uma área de 143,7 Km<sup>2</sup>. Na presente pesquisa foi traçado o perfil longitudinal do rio Paciência, no qual foi possível identificar que o afluente estudado está situado no alto curso do rio, apresentando 26 m de altitude.

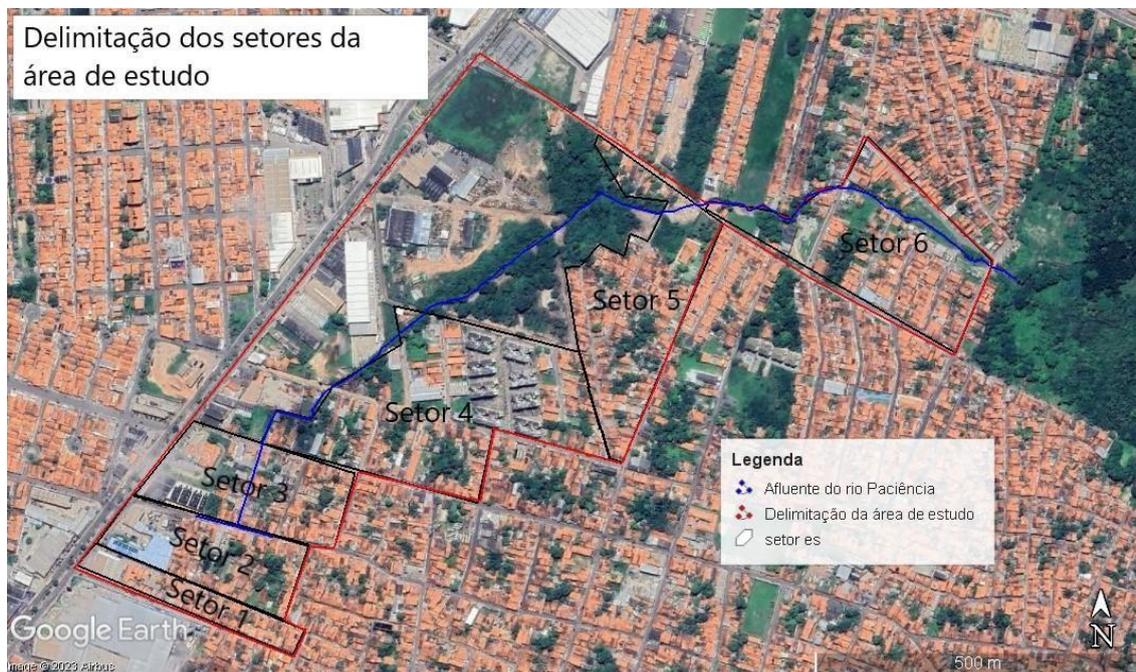
Figura 4: Delimitação dos setores da área de estudo

Para melhor delimitação da área no que se refere à análise, logística de campo, detalhamento e aplicação de questionários houve a necessidade da divisão por setores no trecho do paciência, para estudo das principais ruas, moradias e construções onde ocorrem as inundações. Os setores foram numerados de 1 a 6 (Figura 3). Diante disto, as identificações das áreas inundáveis, foram sendo feitas a partir do conhecimento local, no qual foi notado diversas situações quanto às moradias e suas estruturas, locais com inundações, estrutura física do ambiente e até mesmo a presença de animais silvestres próximo a população.

Os setores estão presentes em três bairros e ocupam partes de cada um deles, visto que os bairros não sofrem como um todo com o risco de inundação, apenas áreas mais baixas e próximas aos trechos do rio Paciência foram analisadas. A Figura 3 mostra áreas que sofrem com as inundações no trecho do Rio Paciência que passam por partes dos bairros: São Bernardo, Parque Sabiás e Forquilha, a área de delimitação mostra os setores que sofrem com os riscos de inundações (Figura 3).

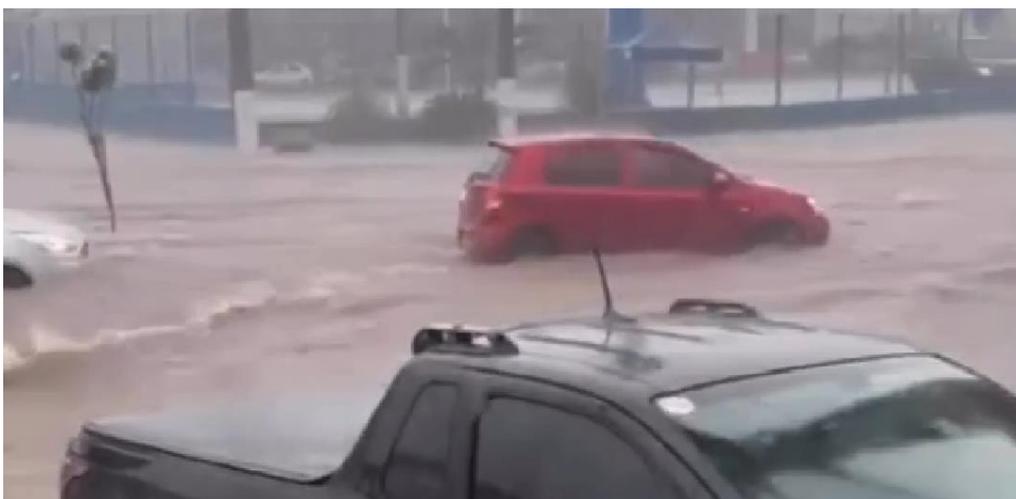
Foto 1: Alagamento na entrada do setor 1

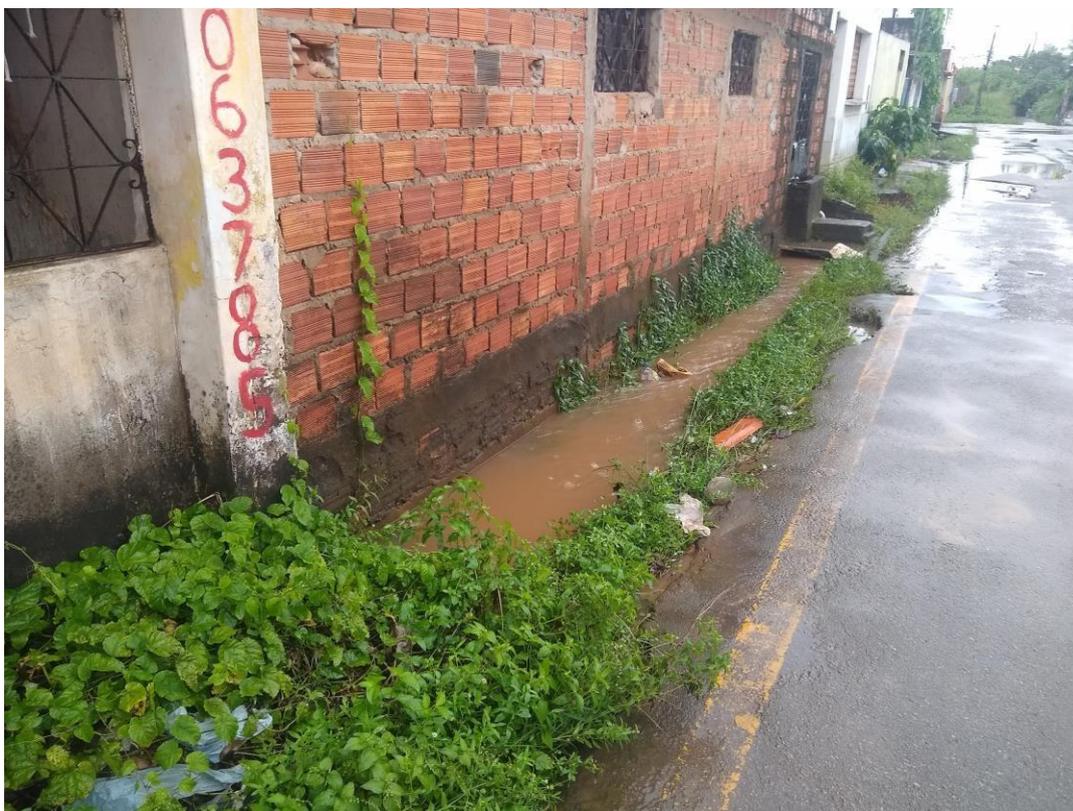
Foto 2: Setor 2 - canalização.

Com relação ao setor 2, os dados deste são parecidos com os do setor 1, pois o setor 2 sofre com as inundações e em, primeira vista também não aparenta ter relação com rio, pois o setor não demonstra nenhum indício de matas ciliares e as águas superficiais parecem fazer parte dos líquidos residenciais já que a canalização são valas finas divididas pelos dois lados da rua. Na Foto 6 vemos uma parte das valas em direção ao Leito do rio.

Porém há uma maior aproximação com o curso do rio e em alguns pontos é visto o escoamento construído de forma antrópica em direção ao rio, mesmo assim é insuficiente para impedir a ocorrência de alagamentos.

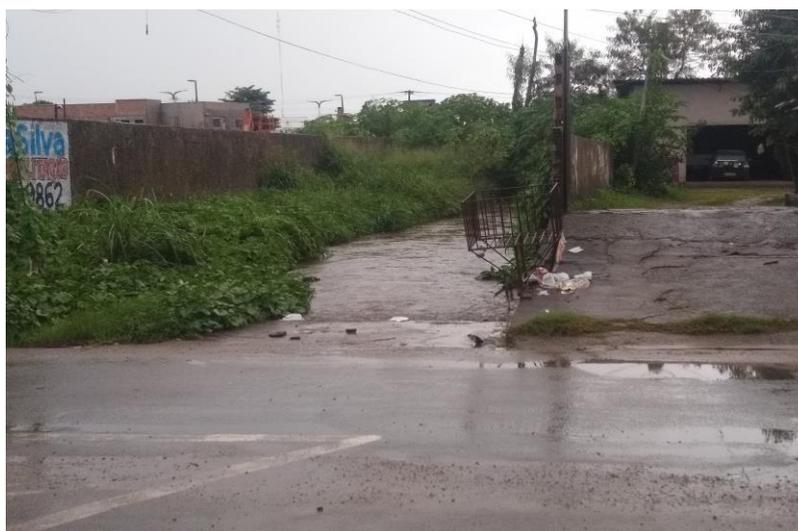
Foto 3: Fim da Canalização setor 3

Este é o primeiro setor de todas os setores estudados no qual o rio aparece de forma clara (diferente dos setores 1 e 2). Na área vemos a transição de canalizações e início do aparecimento do rio em seu curso parcialmente natural.

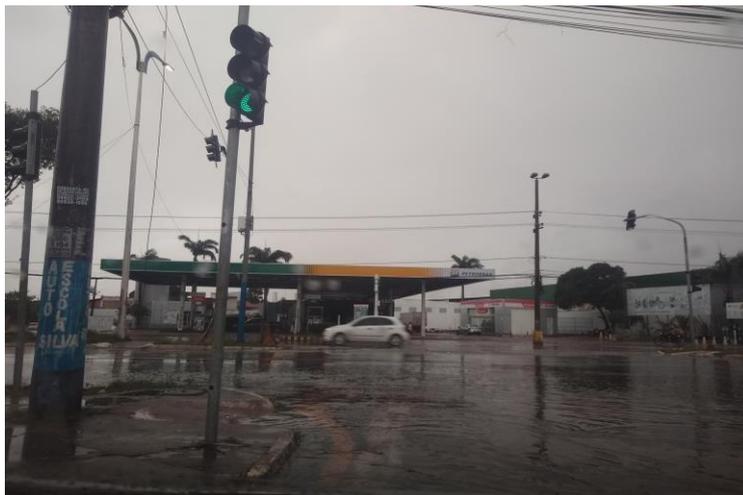
Foto 4: Início de alagamento na entrada do bairro São Bernardo (setores 3 à esquerda do posto e setor 2 à direita do posto)

Neste setor está presente umas das principais ruas de saída e entrada do bairro São Bernardo, as ruas Eliezer Silva e Santa Bárbara, onde o tráfego de pessoas e veículos é constante. Nas imagens (fotos 8 e 9) a seguir é demonstrado as duas ruas principais de entrada e saída do bairro, localizadas entre os setores 2 e 3, em dias de chuva.

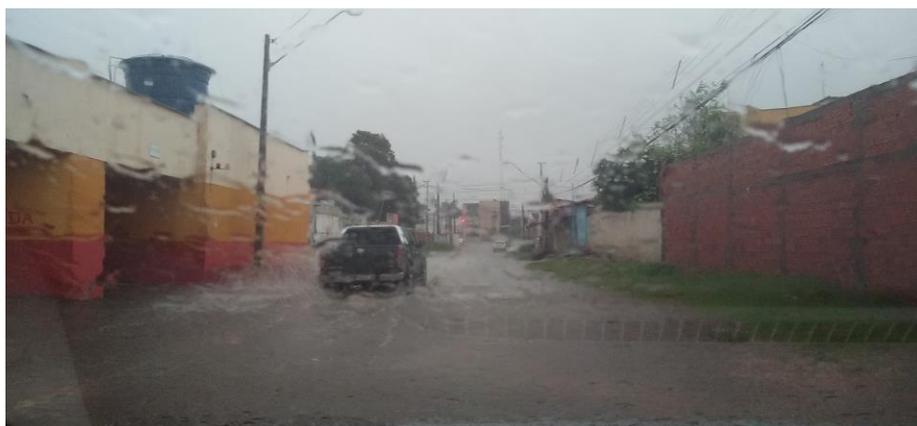
Foto 5: Rua Eliezer Silva, Alagamento na saída do bairro São Bernardo.

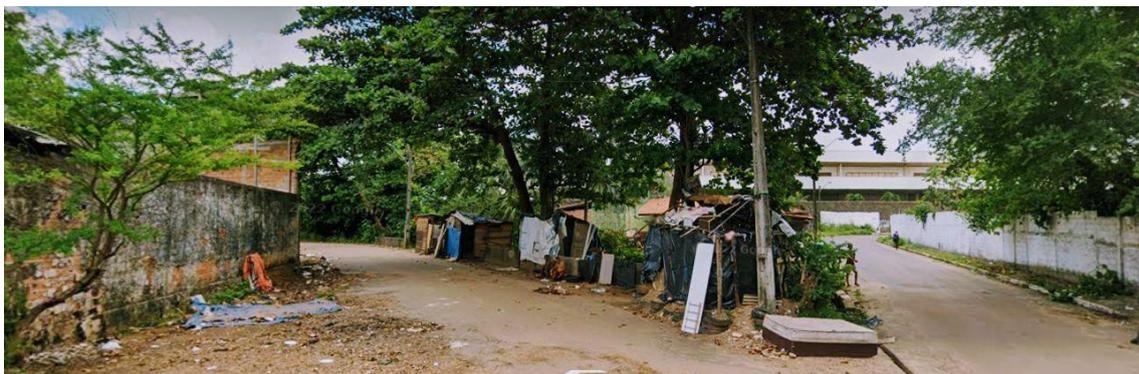
No quarto setor, é apresentado através das imagens destacado sub habitações no leito do rio onde volta a ter uma canalização, esta ocorrência social está localizada, atrás da M. Dias Branco uma empresa de reconhecimento social

Foto 6 : Rua três, bairro São Bernardo - setor. 4

A imagem (foto 10) mostra a condição de sub habitação, no leito canalizado, ao ser feito algumas visitas técnicas no local, foi percebido a presença de usuários de drogas e comercialização de drogas, por questão de segurança não foi tirado fotos do local, apenas utilizadas do Google. O prédio ao fundo é da M. Dias Branco localizado na Av. Guajajaras.

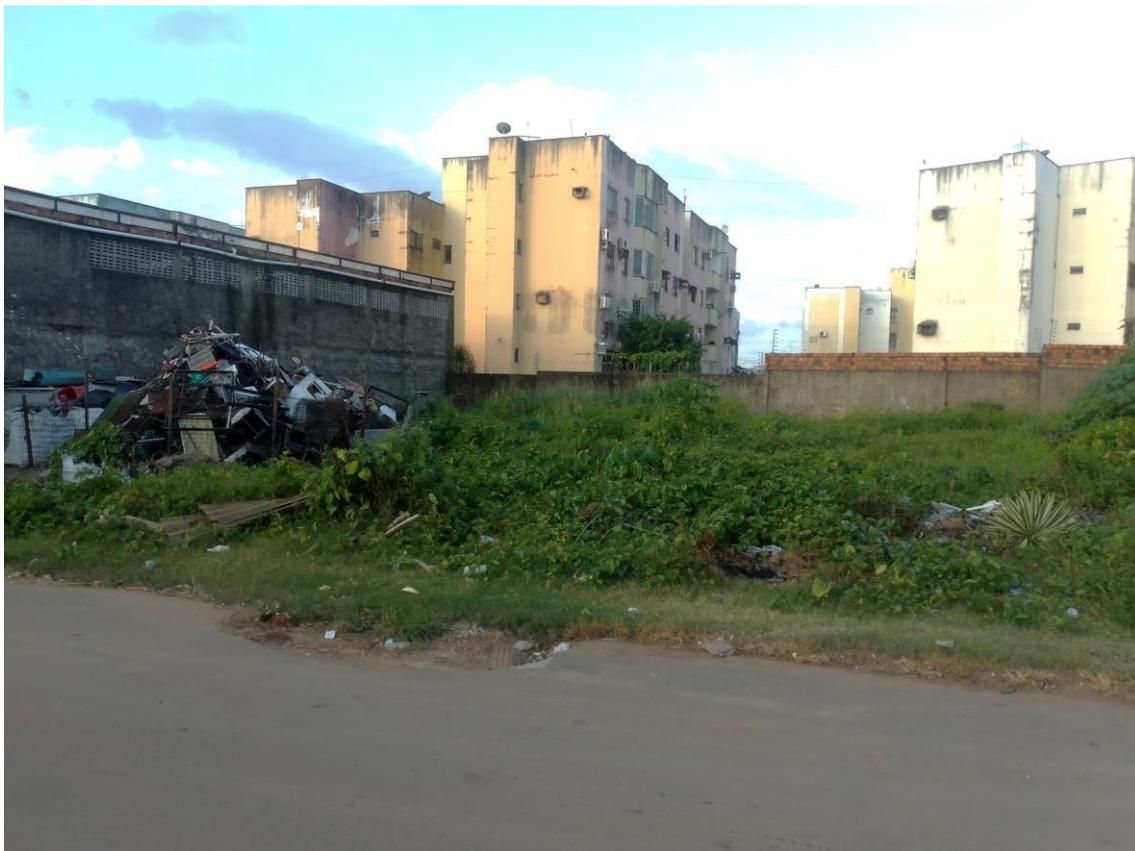
Foto 7: presença de galpão e lixo setor 4.

Apesar da presença de sub habitações e de lixo, os moradores consideram a limpeza da rua boa, 80% dos moradores consideram boa a limpeza local e 20% como regular, o que não condiz com o notado em campo, já que a presença de galpões e lixos em terrenos são notados neste setor.

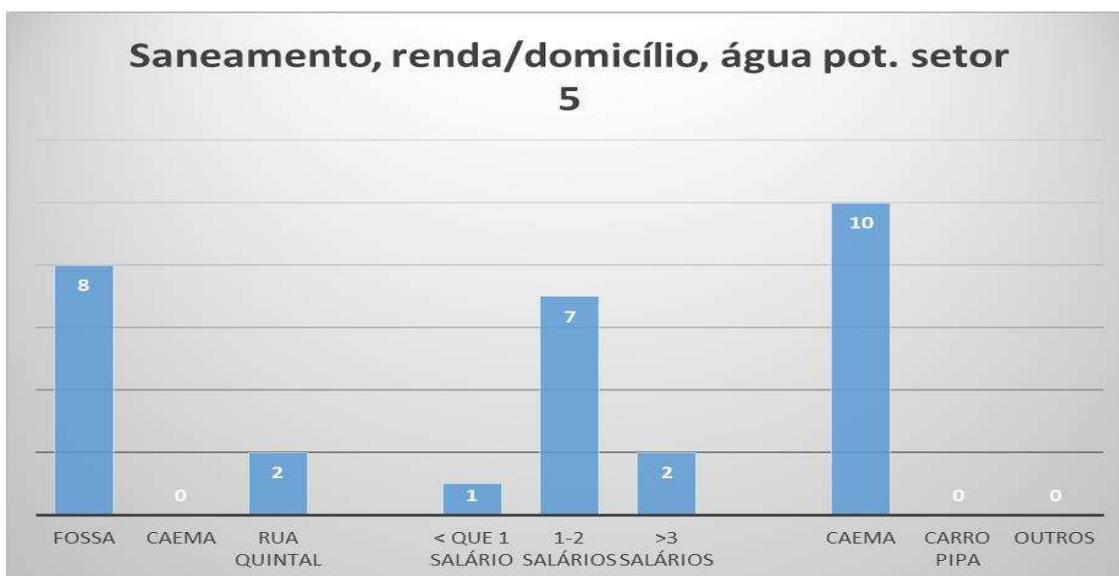
Gráfico 13: Saneamento, renda, água potável. Setor 5

Como pode ser notado a população que recebe mais que três salários, representa apenas 20% dos entrevistados, 10% recebe menos que um salário, mostrando a carência da população do local

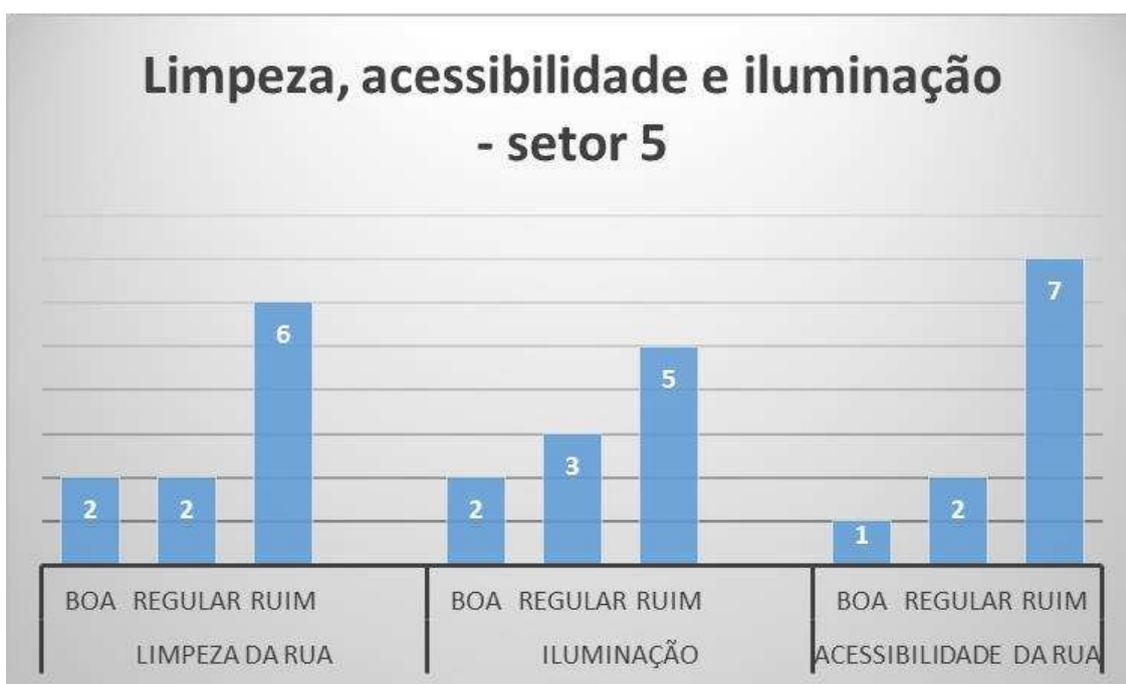
.Gráfico 14: Limpeza, acessibilidade, e iluminação. Setor 5

É notório que todos esses indicadores tiveram suas maiores notas como ruins: Limpeza 60% ruim; iluminação 50% ruim e acessibilidade da rua 70% como ruim. Com a falta do recolhimento de lixo, agrava-se a presença de resíduos sólidos próximo ao leito do rio.

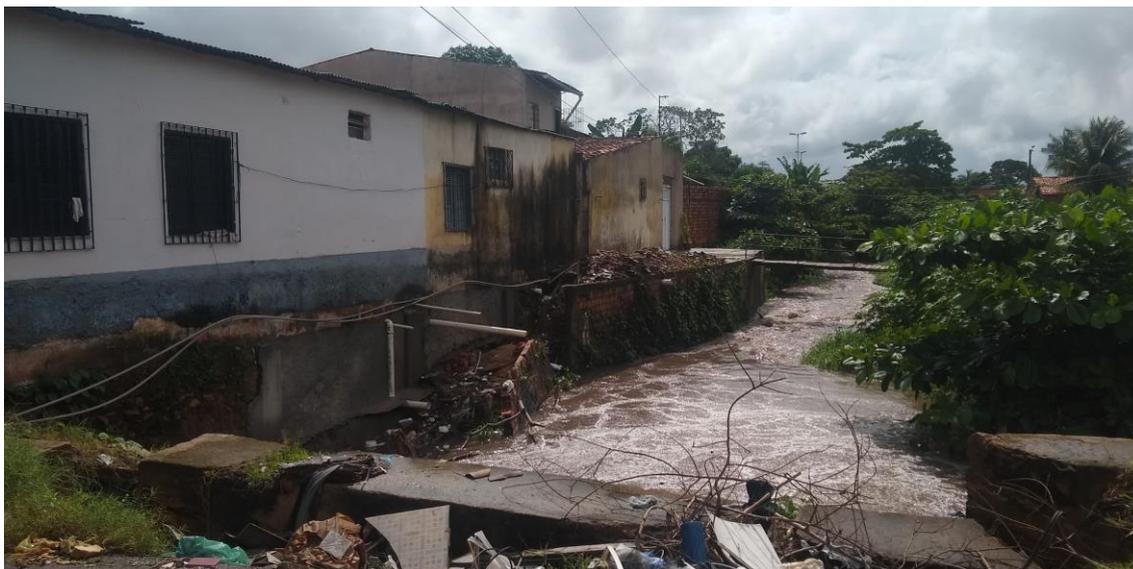
Foto 15: Volume maior de água no rio, após um dia de chuva forte e rápida.

Este é o setor que mais recebeu obras de infraestrutura nos últimos anos, canalizações, limpeza de margens, construção de pontes para melhoria da qualidade de vida da população, entretanto muitas obras foram realizadas de forma paliativa e duram pouco tempo diante das transformações do relevo causadas pelas chuvas pelo Rio.

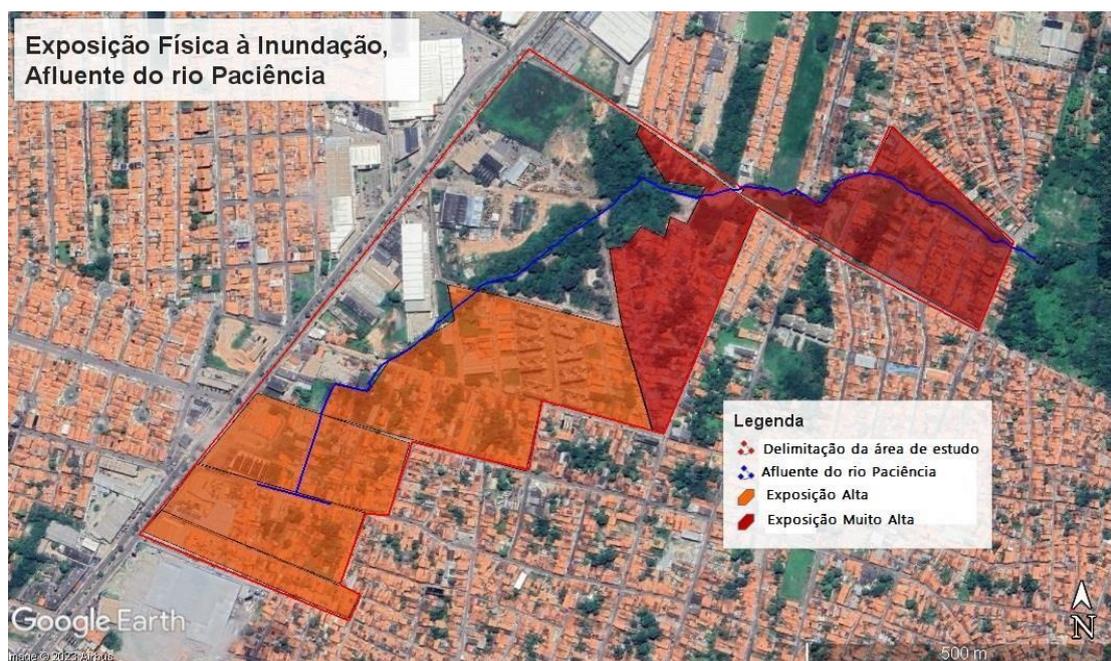
Figura 7: Mapa de Exposição Física à Inundação

A Exposição física após ter os seus dados organizados e sistematizados, através da aplicação da tabela de Fatores de exposição em campo, através de cada um dos setor de 1 (um) a 6 (seis), foi realizado as média aritméticas por setor, o que gerou as sínteses finais que refletiram na formação do Mapa de Exposição Física a Inundação (Figura 7) mostrando que os setores ficaram com registros de exposições de alta (nível 4) à muito alta (nível 5).

Os quatro primeiros setores enumerados e visitados, tiveram exposição de risco altas registrando médias acima do nível 3 e próximas do nível 4 para Fatores de Exposição os setores de exposição alta registraram: setor 1 (média 3,2); setor 2 (média 3,2) setor 3 (média 3,7), setor 4 (média 3,8). Como os registros ficaram acima de 3, todos foram arredondados para 4, marcando níveis altos no mapa.

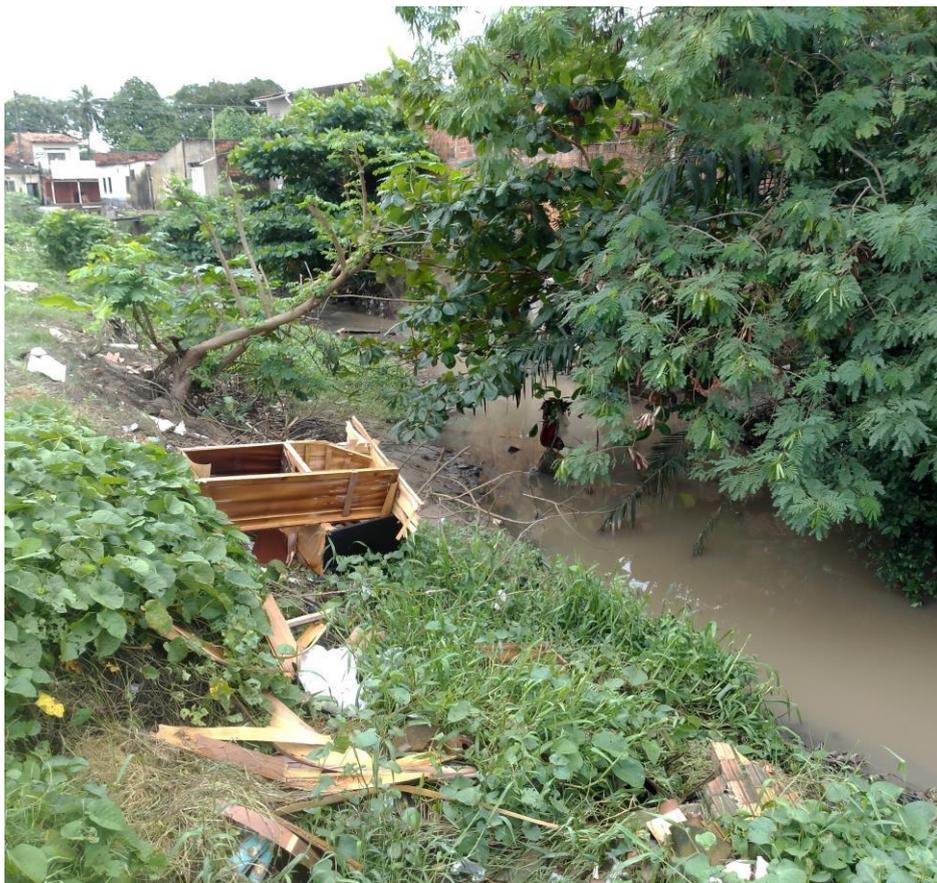
Foto 18: Solapamento das margens do Rio

Na imagem seguinte, vemos a presença do esgoto doméstico já lançado no Rio juntamente com a presença de lixo e resíduos sólidos, vemos o solapamento do solo no Rio causando Erosão, e a queda de árvores

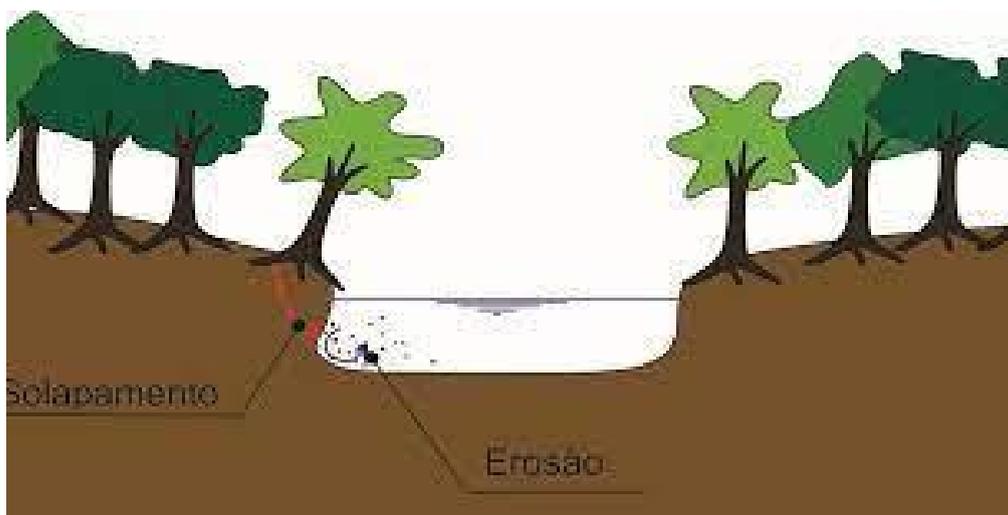
Figura 6: Ilustração de solapamento

Ilustração de solapamento. Créditos: Rafael Silva Araújo CPRM/SGB

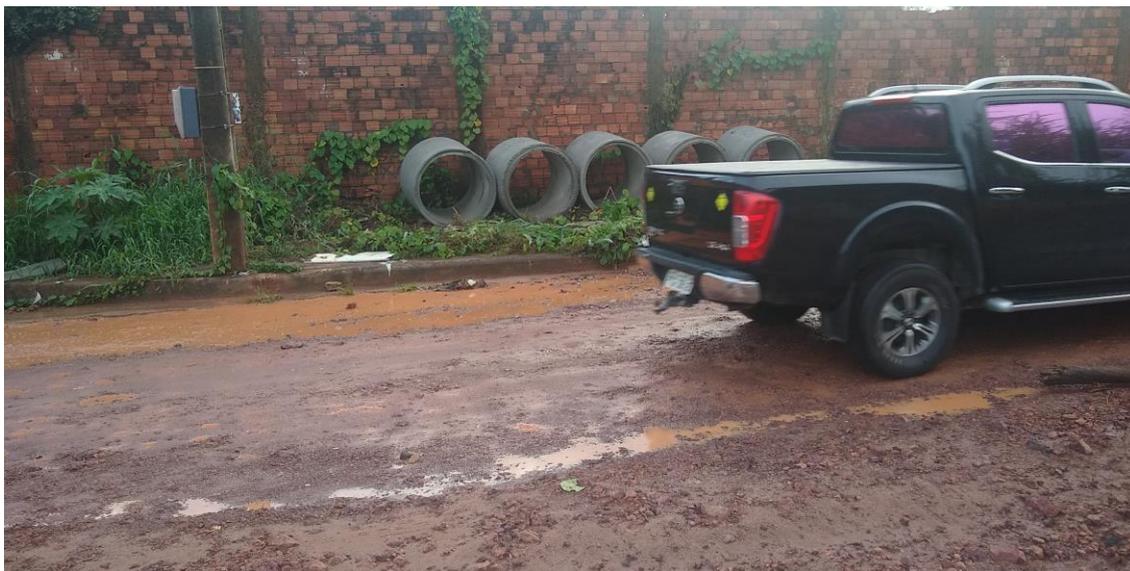
Foto 19: Tubos de esgoto de empresas privadas, setor 5.

A chegada de empresas privada, passaram ser um problema quando estas começaram a destinar seus esgotos em direção ao Rio, o que trouxe problemas as estruturas das vias públicas de alguns locais, ocasionados pela instalação de seus esgotos, como a aplicação de asfalto de baixa qualidade que não suportam o movimento local de veículos e das chuvas precipitação das chuvas, a imagem acima, mostra a Rua São Bernardo, após a instalação de tubos de esgoto em direção ao rio

Como pode ser notado na imagem acima (Foto 19). Há a presença de uma pequena ponte sobre o rio, percebe-se a presença de sacos de náilon colocados por moradores para impedimento da erosão na base das casas.
