CURSO DE ARQUITETURA E URBANISMO  
UNIVERSIDADE ESTADUAL DO MARANHÃO

Reabilitação de um imóvel no Centro Histórico para  
sede do 1º SGBM – Subgrupamento do Corpo de  
Bombeiros Militar do Maranhão.

Trabalho final de graduação apresentado ao  
Curso de Arquitetura e Urbanismo da  
Universidade Estadual do Maranhão como  
parte dos requisitos para obtenção do título  
de Arquiteto e Urbanista.

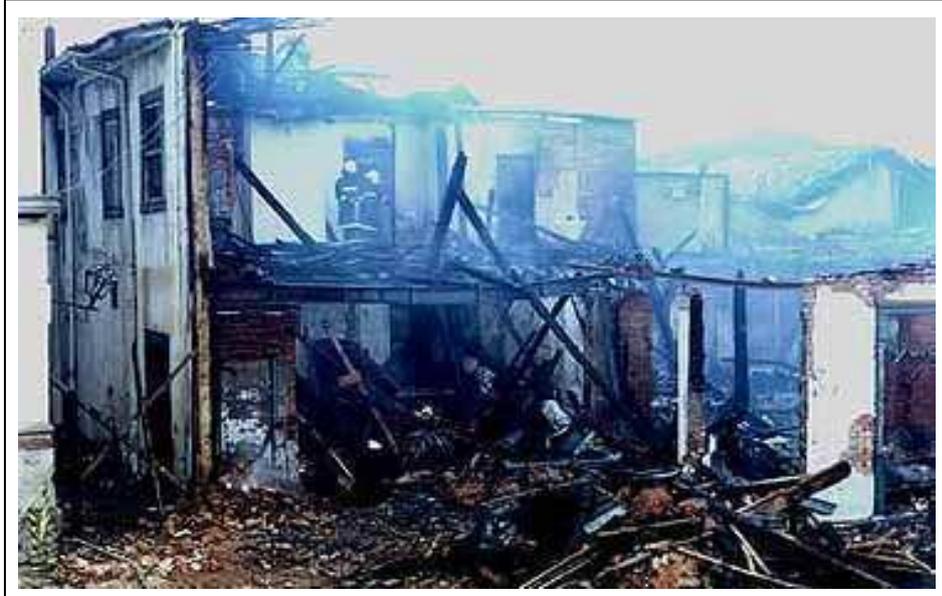
Foto 02: Destruição do casarão provocada pelo incêndio.

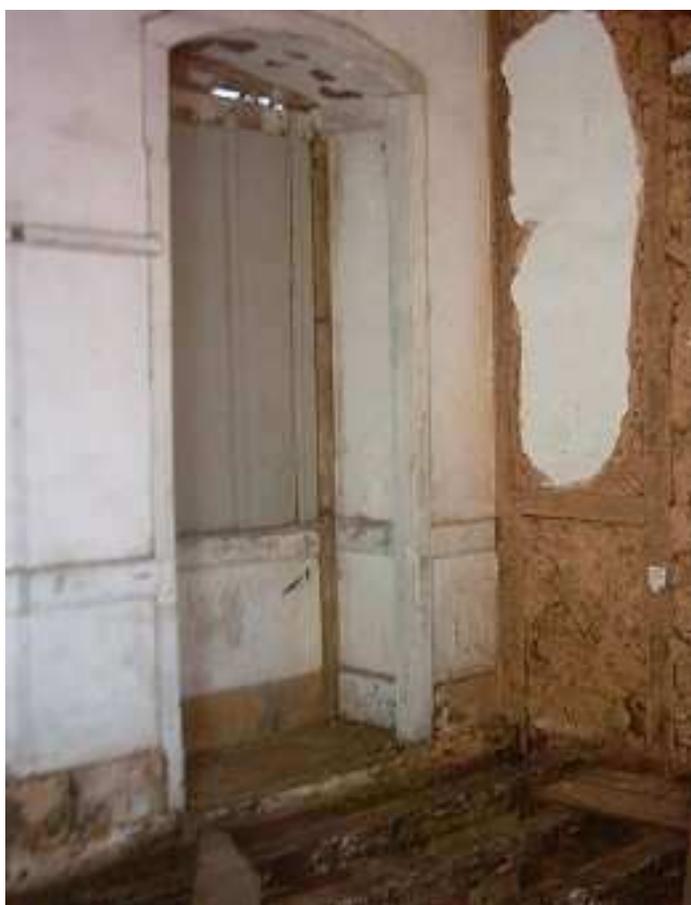
Um outro fato importante é que as edificações de maior interesse de preservação são geralmente coladas umas às outras, construída com materiais vulneráveis ao fogo. As igrejas e edifícios públicos de maior porte possuem elementos decorativos insubstituíveis – altares, forros, esculturas – que em muitos casos também podem ajudar a propagar o fogo.

Foto 03 : Material construtivo vulnerável ao fogo

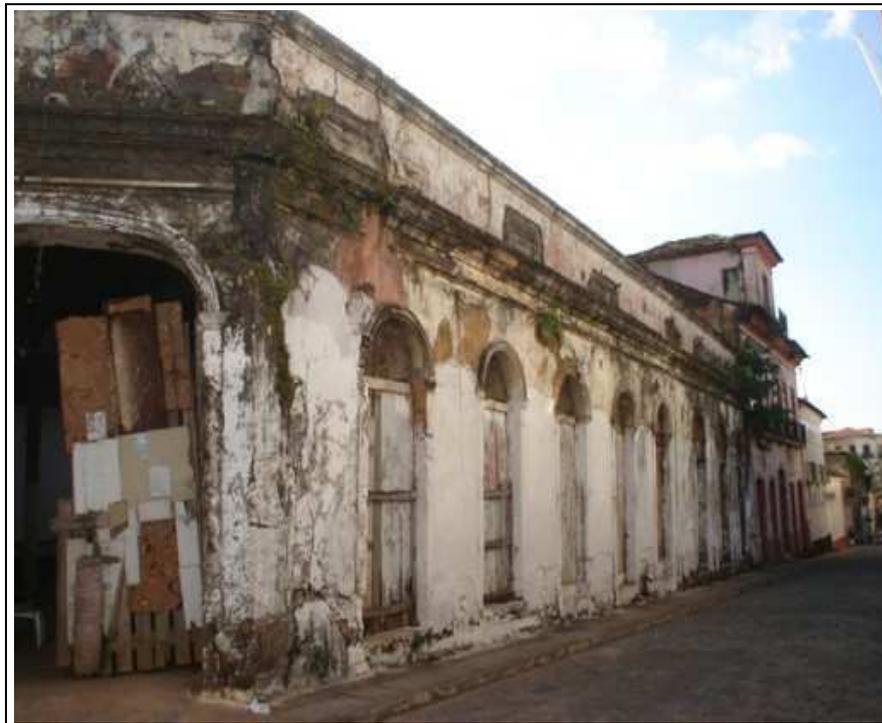
Trata-se de um prédio térreo, originalmente de uso comercial, tradicional, de esquina, cinco vãos na fachada voltada para rua 14 de Julho, oito voltado para a rua da Palma e um na fachada chanfrada referente ao canto. Os grandes vãos, um à esquerda na fachada da rua 14 de Julho e o da fachada chanfrada, são mais largos que os demais e suas vergas são em arco abatido. Os restantes têm verga em arco pleno. Todas as portas são retalhadas e possuem bandeira em gradil de ferro trabalhado, sendo que a principal, de canto, inexistente. As fachadas possuem ainda barra de massa, friso, cimalha e platibanda.

Foto 05: Facha contígua a Rua da Palma

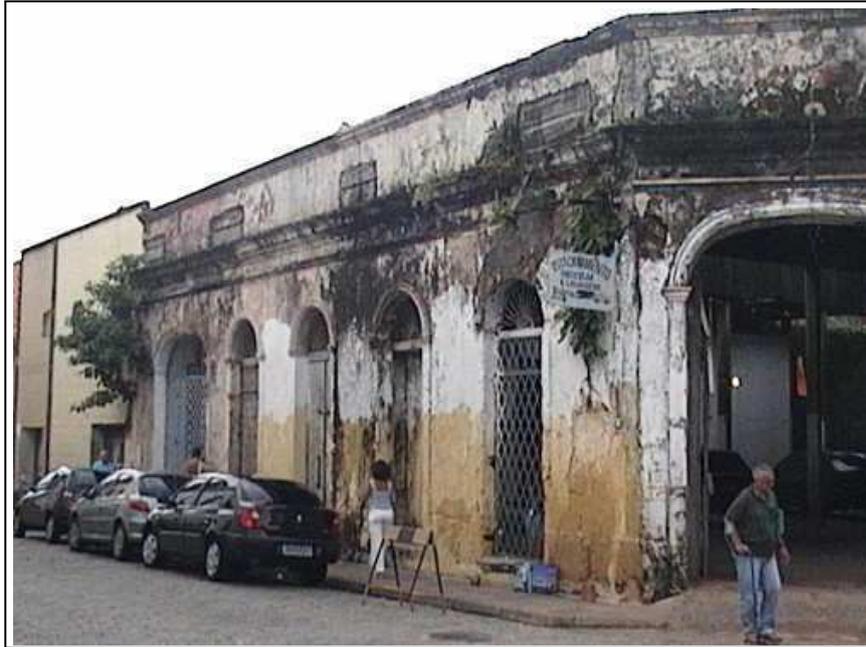
Foto 06: Fachada contígua à Rua 14 de Julho

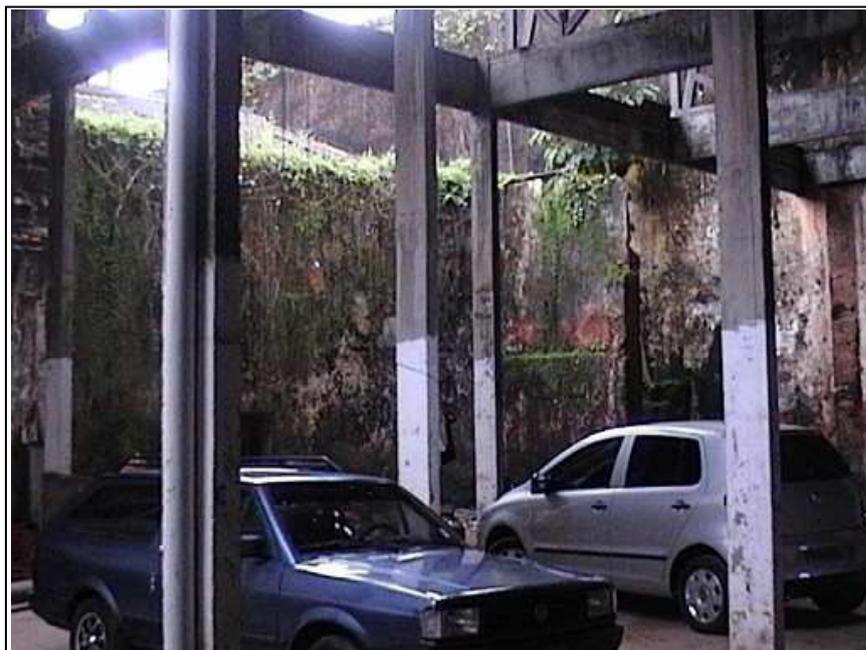
Internamente, o prédio praticamente não apresenta resquícios de seu partido original. Possui uma estrutura de concreto armado que segue a compartimentação de anteprojeto aprovado pela coordenação regional do IPHAN e que serviu também para estabilizar as fachadas.

Foto 07: Vista interna – estrutura de estabilização

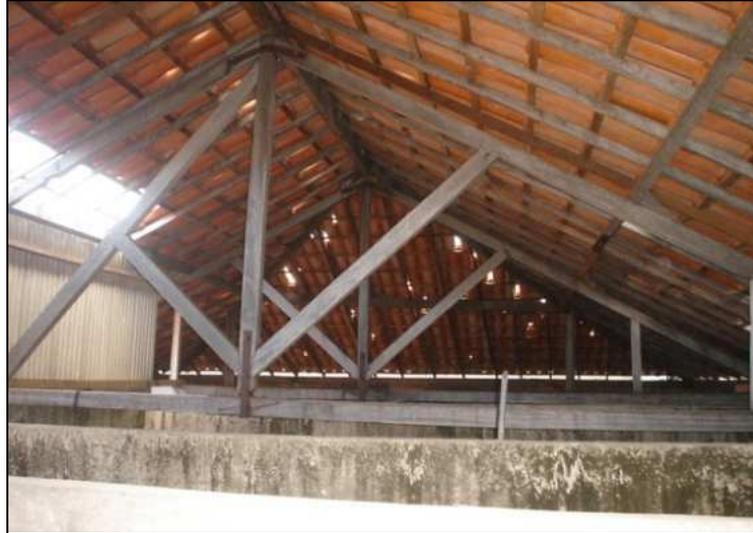
Acima do nível das vergas temos o madeiramento do telhado formado por 14 tesouras dispostas, duas a duas, paralelamente à rua 14 de Julho.

Foto 08: Estrutura da cobertura

Na cobertura com 7(sete) águas foram empregadas telhas do tipo colonial, a qual devido a inclinação e, também, a falta de fixação deslizaram provocando pontos vazios na mesma.

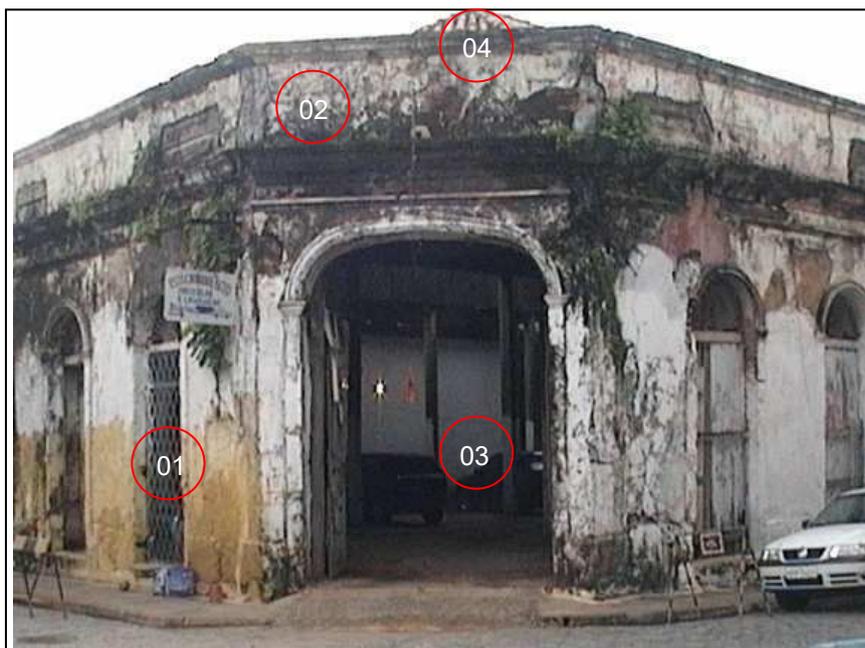
Foto 09: Elementos descaracterizadores

Como elementos descaracterizadores o prédio apresenta, na fachada, grades de ferro diagonais (01-foto 09), a platibanda acima da cimalha (02-foto 09) e, internamente, nova distribuição dos compartimentos (03-foto 09). Quanto a cobertura é certo que não segue a volumetria original (04-foto 09).
