**SAGRAÇÃO BOUTIQUE HOTEL: anteprojeto de adaptação de dois imóveis no centro
histórico de São Luís**

Monografia apresentada ao Curso de
Arquitetura e Urbanismo da Universidade
Estadual do Maranhão para o grau de Bacharel
em Arquitetura e Urbanismo.

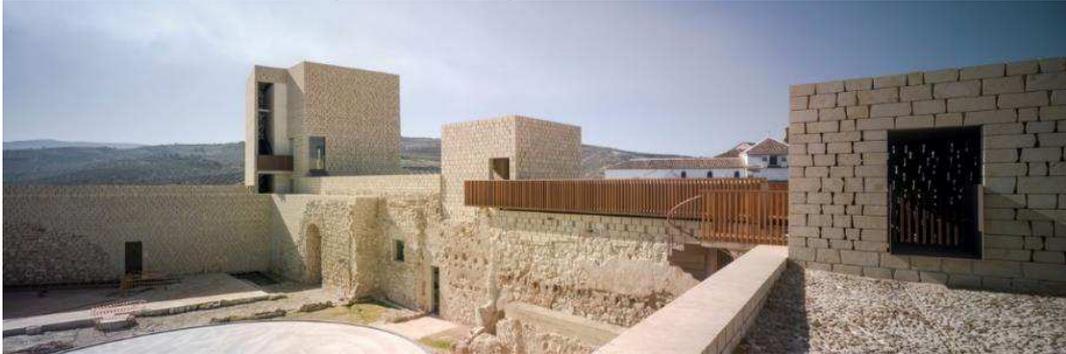
Fotografia 1 – Vista geral do Castelo de Baena.

A recuperação do volume da edificação foi feita com a utilização de blocos de pedra de arenito dispostos com espaçamentos que possibilitam a entrada de iluminação e ventilação dos espaços internos, que se assemelha e se integra com facilidade à estrutura existente, mas permitindo uma distinção de forma clara entre o novo e o antigo. (ARCHDAILY, 2019)

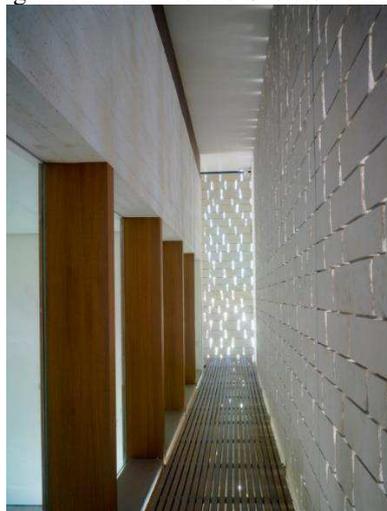
Para a funcionalidade do espaço e contribuição para a utilização, foram incorporados ao projeto passarelas de madeira em tom mais escuro que se contrasta das pedras utilizadas na recuperação da volumetria, com o concreto branco das paredes e com estrutura de pedra original. (ARCHDAILY, 2019). Segundo o arquiteto Osorio (apud ARCHDAILY, 2019), “o nobre material oferece ao monumento um caráter amigável e acolhedor, estabelecendo uma continuidade funcional entre o interior e o exterior dos espaços” e acrescenta, "com a possibilidade de incorporar novos usos ao monumento que transcendem a mera contemplação das ruínas históricas."

Fotografia 2 – Interior do Castelo de Baena.

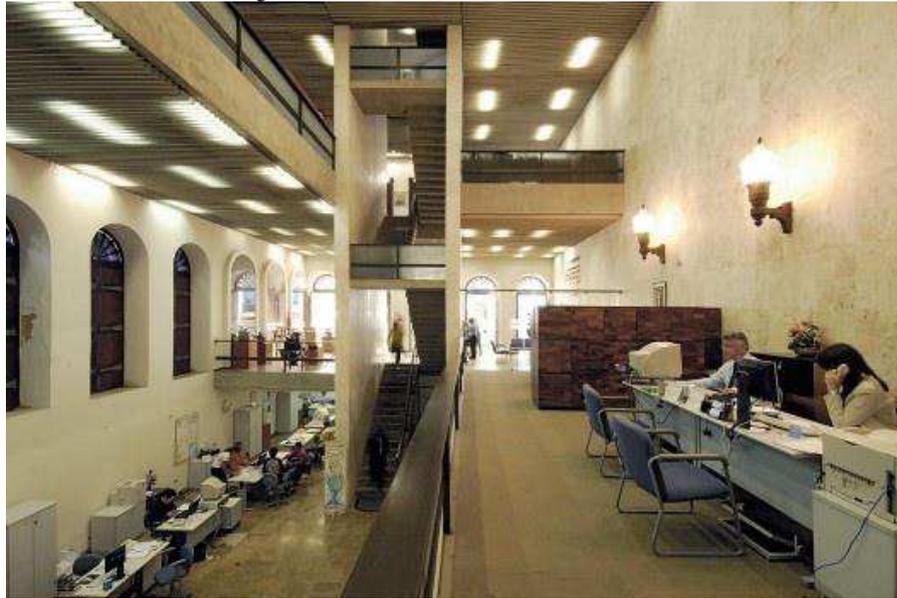
A fim de atender as necessidades do cliente, foi necessário o aumento do pé direito do subsolo alterando conseqüentemente o pé direito dos outros pavimentos, que implicavam em lajes que cortavam as esquadrias. E para não perder a ventilação natural e aproveitar a luz solar proveniente das esquadrias existentes, foi realizado um esquema de disposição das lajes, solucionando o problema e trazendo para edificação a visão ampla de toda parte interna e dos pavimentos, característicos do Barroco. (ALCÂNTARA, 2012)

Fotografia 4 – Vista interna do Solar São Luís.

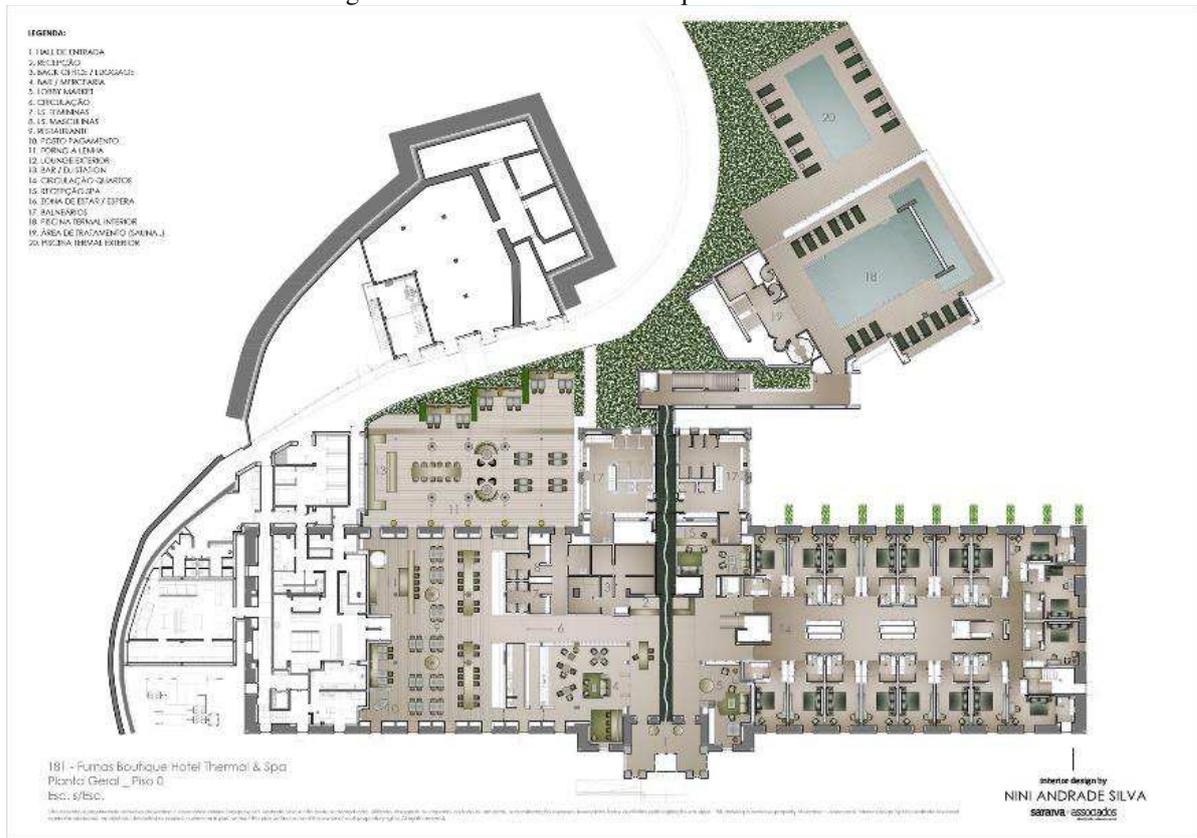
Figura 1 – Planta Geral do Boutique Hotel Thermal.

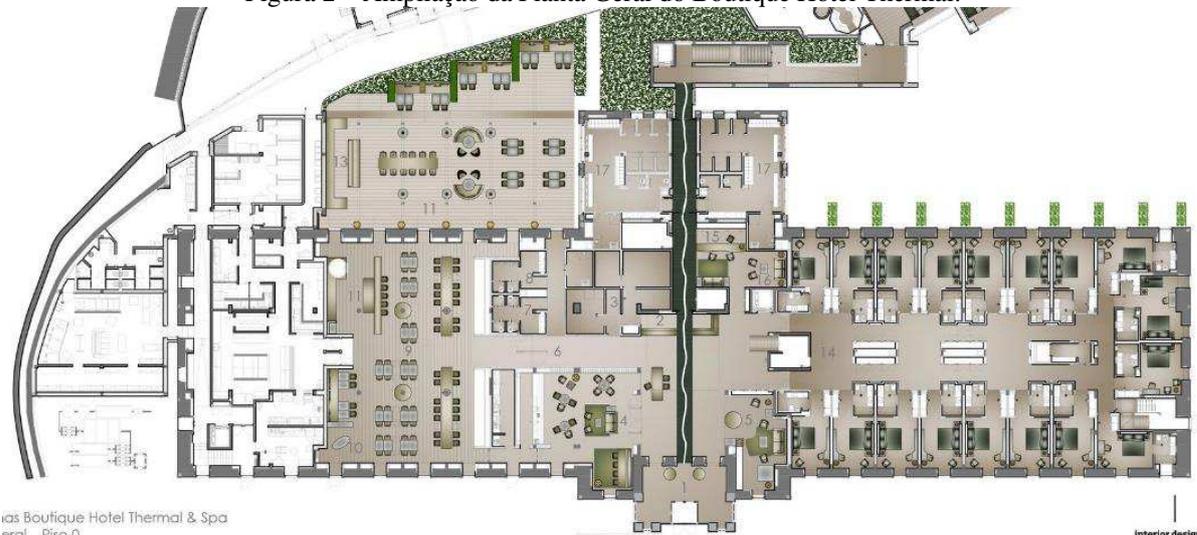
Figura 2 – Ampliação da Planta Geral do Boutique Hotel Thermal.

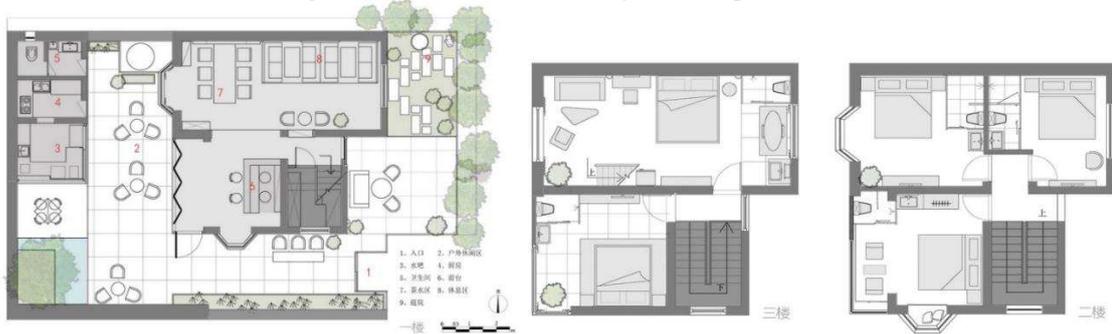
Já o Qiyun Boutique Hotel projetado em 2017 pelo Quanwen Interior Design, localizado em Hangzhou, China, possui área de 300,00 m², três pavimentos, 5 suítes, bar que serve bebidas e alimento, lobby e área de estar. O projeto foi realizado em uma casa antiga no qual foram conservados apenas a fachada. Além disso, foram utilizados recursos acústicos

Figura 3 – Plantas baixas do Qiyun Boutique Hotel.

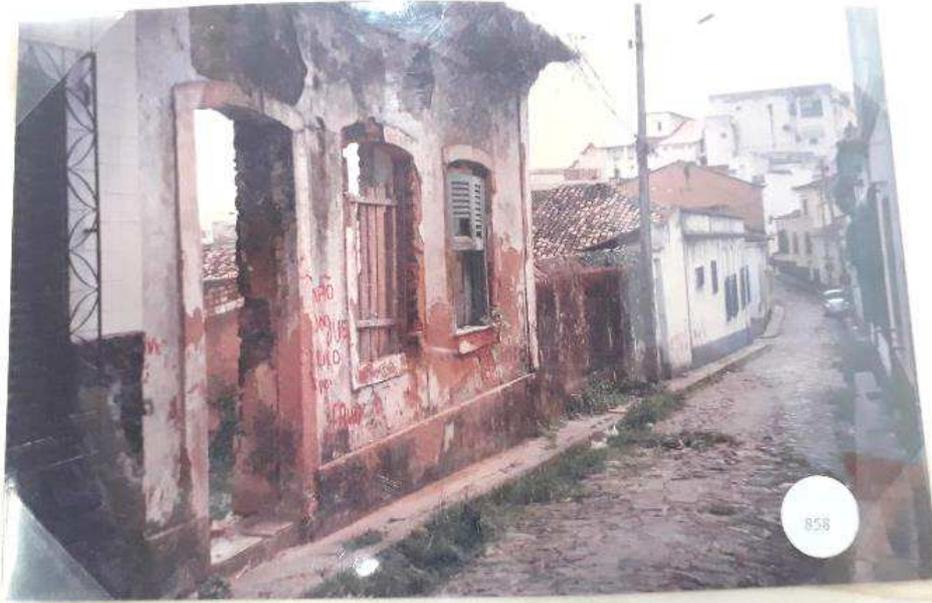
Fotografia 9 – Rua Graça Aranha, 51. Q.005. (1995)

O imóvel não possui mais a porta e as janelas, porém possui registros através de fotografias documentadas pelo IPHAN de parte da janela, na fotografia 9. Há perda de materiais construtivos como reboco e material que compõe a cimalha em alguns pontos, descascamento de pintura, e a presença de pichação e manchas de umidade. Na cimalha constata-se também a presença de vegetação. E com a ausência de esquadrias, os vãos foram fechados com blocos cerâmicos para garantir a segurança, devido ao desnível entre a rua e o terreno.

Assim como o sobrado, a fachada também possui danos nos elementos, que são as molduras das esquadrias e cercadura. E as esquadrias que não existem mais, com a possibilidade de reconstituição baseada na fotografia 9 e a meia-morada ao lado, onde se tem uma noção de como era as esquadrias desse imóvel. Portanto, será feito também a reconstituição desses elementos característicos de acordo com levantamento fotográfico e outros imóveis de mesmo estilo arquitetônico e tipológico, pois apesar da descaracterização é possível ter uma ideia de como era os elementos anteriormente.

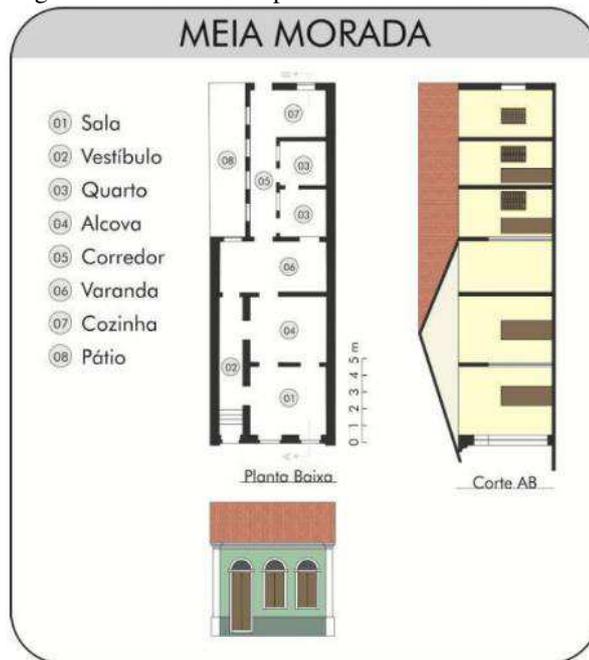
O imóvel de número 51 da Rua Graça Aranha se caracteriza por uma meia-morada de estilo arquitetônico português do século XIX, período do apogeu econômico da cidade de São Luís, de uso residencial. A sua tipologia segue uma composição básica na disposição dos ambientes, exemplificado na Figura 7. Entretanto, sabe-se que a composição desses ambientes pode variar.

Figura 7 – Planta Baixa padrão de uma meia-morada.

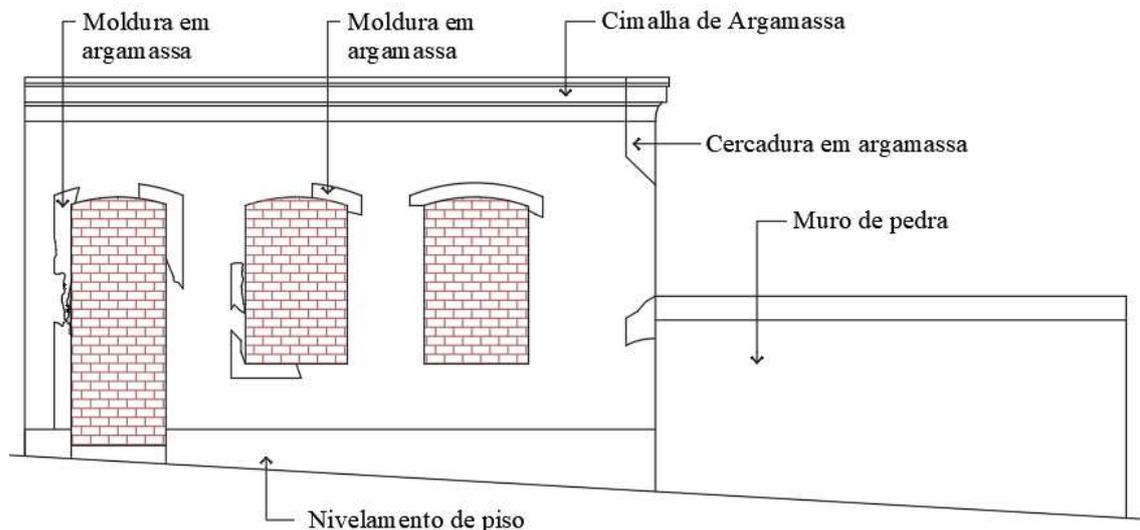
Diante do exposto, com base no imóvel de número 45 de mesma tipologia do imóvel 51, pode-se ter uma ideia da possível cobertura que o imóvel 51 poderia ter possuído quando ainda existia a parte estrutural interna construída. Além disso, o imóvel ainda possui suas características como o coroamento, o acabamento da parede e as molduras de argamassa das esquadrias. No entanto, é possível que tenham existido somente as esquadrias de madeira originais, sendo o seu fechamento realizado posteriormente com tijolos cerâmicos. E só uma prospecção pode identificar as cores originais da fachada, sendo que a última pintura foi realizada com tinta branca.

Figura 8 – Fachada do imóvel 51.

Como o imóvel se encontra em ruínas, não possui uso atual. De acordo com levantamento in loco e o levantamento adquirido da biblioteca do IPHAN, a fachada do imóvel possui altura de aproximadamente 4 metros, apenas um pavimento térreo, e a existência do subsolo é incerta devido ao desnível ser de aproximadamente 3 metros, mas de acordo com informação do vizinho ao lado que reside em uma meia morada, o imóvel no qual ele mora não possui subsolo.

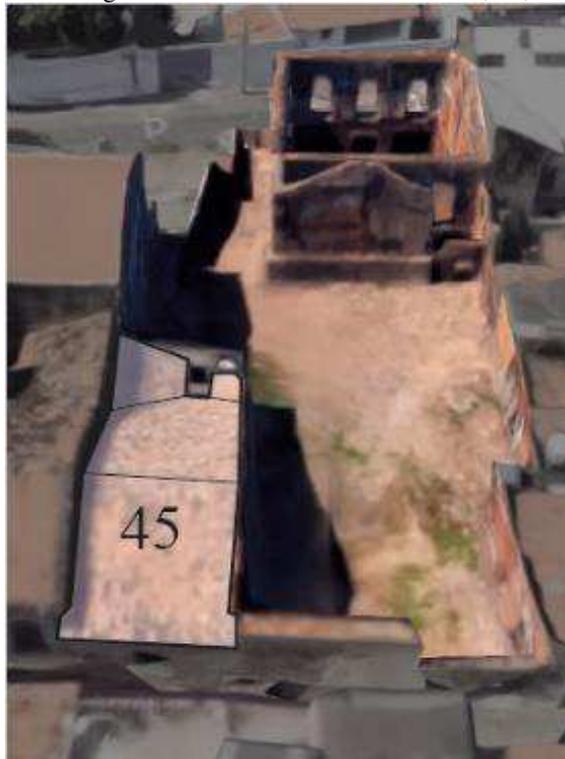
Figura 9 – Imagem de Satélite em 3D dos Imóveis, 45, 51 e S/N.

Sendo assim, com base na composição básica de um imóvel de tipologia meia-morada mencionada anteriormente e a cobertura do imóvel ao lado, temos uma noção da possível volumetria original do imóvel. Tendo em mente que a composição dos ambientes e cobertura podem variar de acordo com alguns fatores como a posição do imóvel na quadra em que está inserido. O imóvel não possui nenhum acréscimo além da vedação em alvenaria de tijolos cerâmicos.

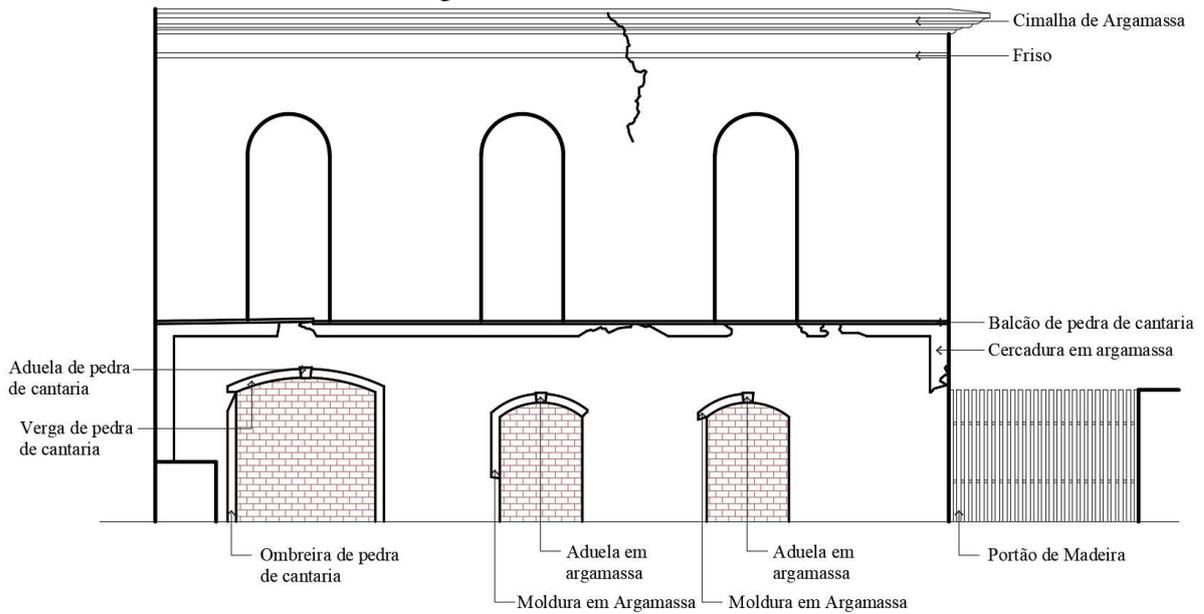
O imóvel s/n da Rua Parque 15 de Novembro se caracteriza por um sobrado de mesmo estilo da meia-morada, o estilo arquitetônico tradicional português do século XIX, que poderia ter sido comércio no térreo e moradia no pavimento superior como mencionado. Apesar da destruição total, em levantamento adquirido da Biblioteca do IPHAN, a cobertura era composta de telha tipo capa canal com cumeeira perpendicular e paralela à rua.

Figura 10 – Fachada do imóvel s/n.

O coroamento e o acabamento das paredes de argamassa, as molduras dos vãos do térreo da fachada principal, salvo a entrada principal que é de pedra de cantaria, são também de argamassa, já os vãos das janelas com base no levantamento, eram feitas de madeira e vidro de 2,60m de altura e bandeira de 65cm com moldura de argamassa, e o guarda-corpo era de ferro fixado sobre balcões de pedra de cantaria ainda existente.

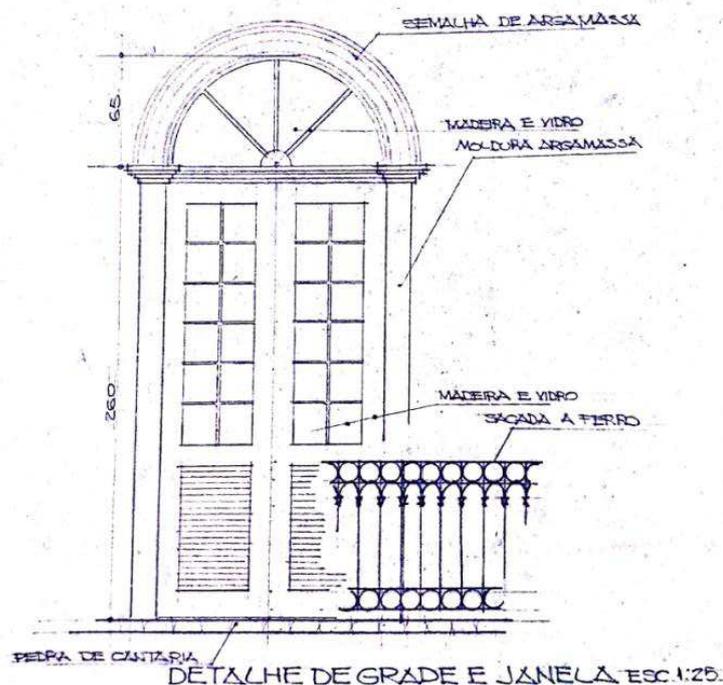
Figura 11 – Detalhamento de esquadria.

Figura 20 – Comparação da Fotografia 6 e a Figura 11.

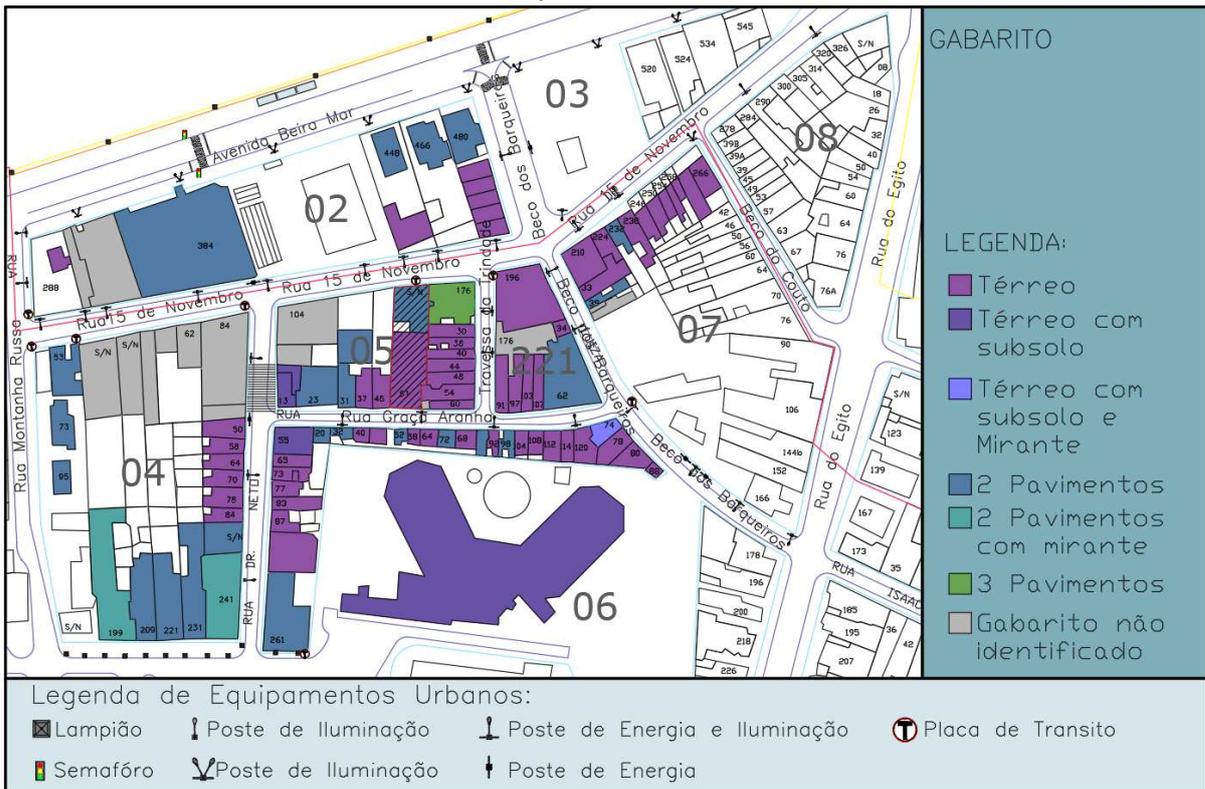
Mapa 6 – Gabarito.

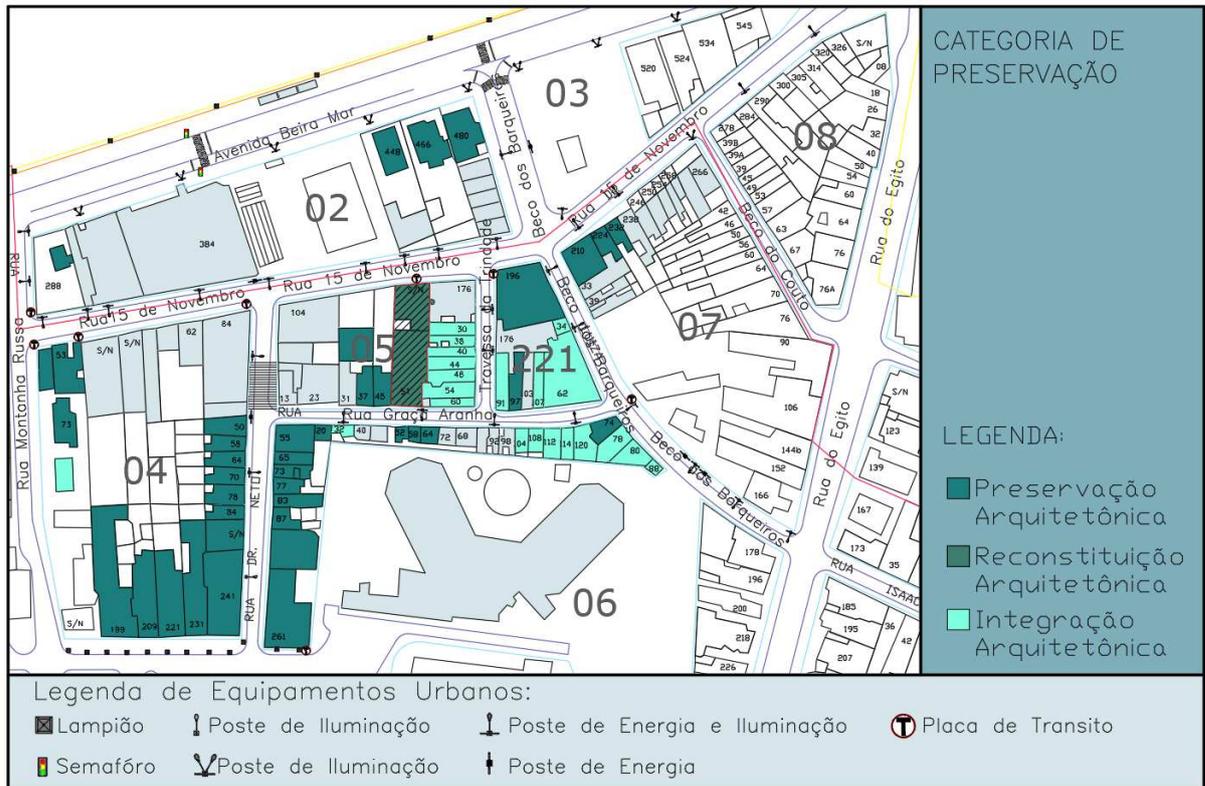
Mapa 7 – Categoria de Preservação.

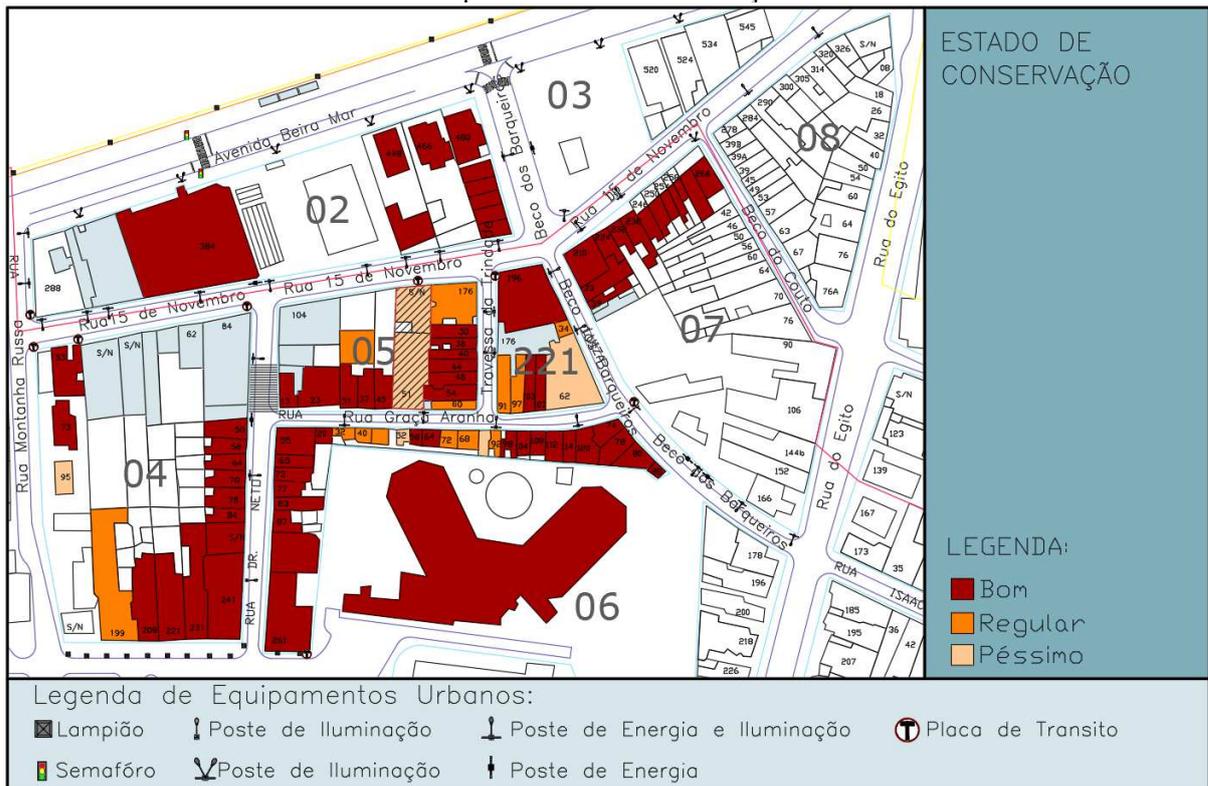
Mapa 8 – Estado de Conservação.

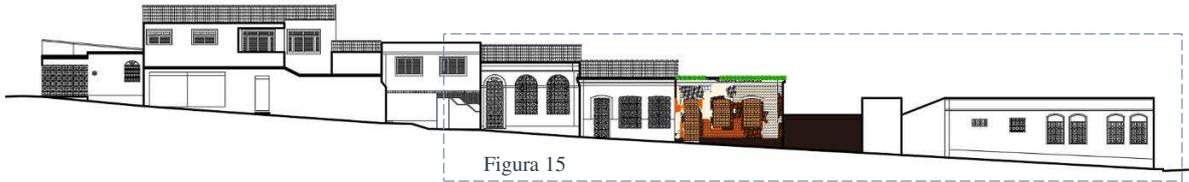
Figura 12 – Perfil da Rua Graça Aranha.

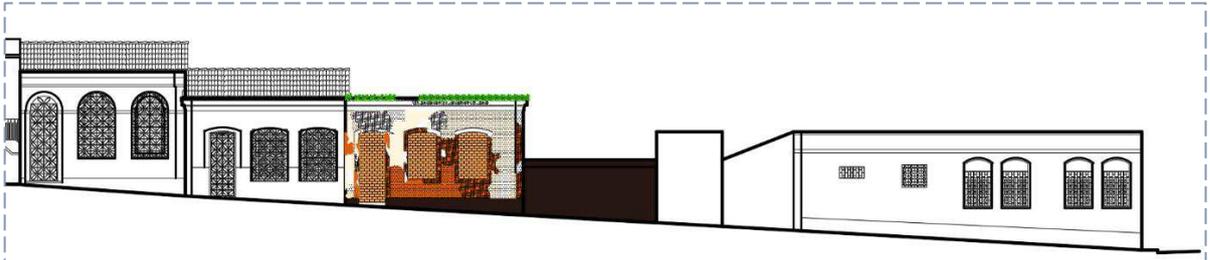
Figura 13 – Detalhe do Perfil da Rua Graça Aranha.

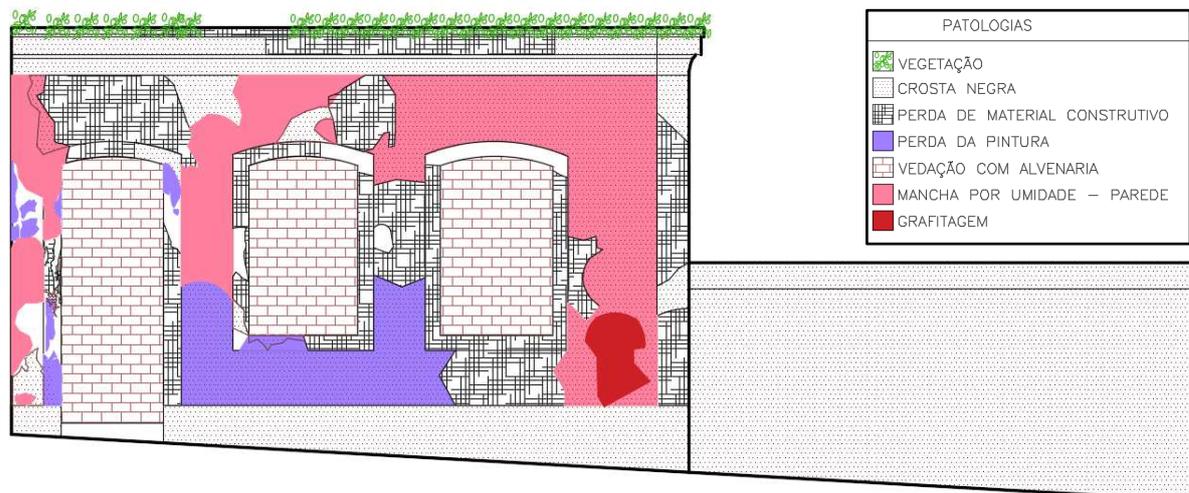
Atualmente, o imóvel 51 apresenta diversas perdas das características originais, como parte da moldura das esquadrias, além disso, observa-se que a fachada recebeu uma pintura com tinta branca que encobre alguns danos incluindo até mesmo pontos onde se tem perda de material. O que pode se concluir que a pintura atual não é a original, e não se pode dizer com certeza qual poderia ter sido a cor da tinta de acordo com as fotografias documentadas pelo IPHAN.

Figura 17 – Mapeamento de danos da fachada do Imóvel nº 51, Rua Graça Aranha.

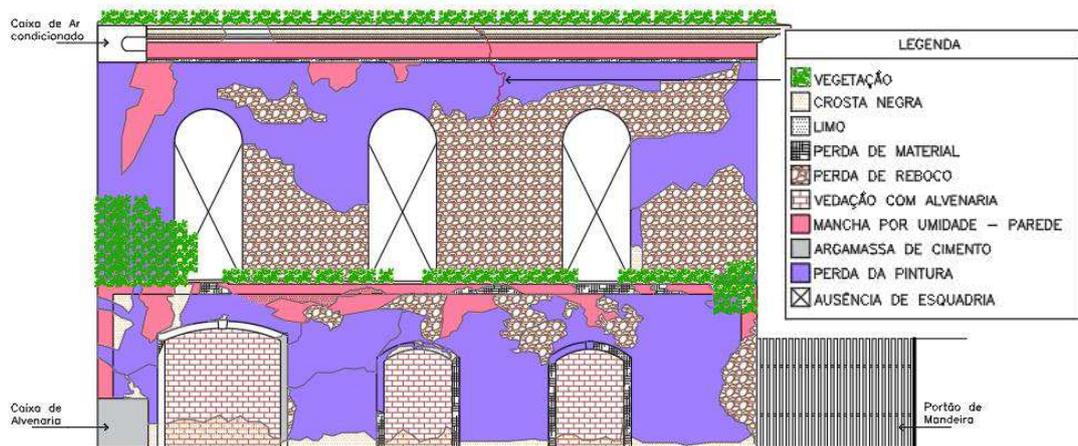
O imóvel apresenta danos que se caracterizam pela presença de patologias e alguns danos estruturais. A estrutura do telhado não se encontra mais no imóvel, e o manto da

cobertura também já não existe mais. Além disso, existe a presença de rachaduras nas paredes, e o imóvel apresenta manchas de umidade, limo e crosta negra em diversos pontos da parede, e a escada já não existe mais. Ele também não possui mais as esquadrias, pisos, forros ou instalações elétricas e hidráulicas.

A estrutura está exposta decorrente da falta do recobrimento de argamassa em alguns pontos, porém, ainda é possível observar resquícios de pintura que se encontram manchadas. As molduras em argamassa das esquadrias estão parcialmente destruídas, e a moldura de pedra de cantaria em um dos lados foi coberta por cimento. E a cimalha, ainda existente, apresenta rachaduras e crosta negra.

A presença de manchas e vegetação ocorre por não haver cobertura ou cobertura de argamassa na fachada. Esta vegetação rasteira pode ser encontrada na parede acima do balcão de cantaria, assim como também na cimalha, além da presença de vegetação de médio porte na fachada principal. Contudo, existem outros elementos provenientes do imóvel ao lado esquerdo, mas que afetam a visibilidade da fachada em certos pontos como a caixa de ar condicionado e uma caixa de alvenaria.

Figura 18 – Mapeamento de danos da fachada do Imóvel s/n, Rua 15 de Novembro.

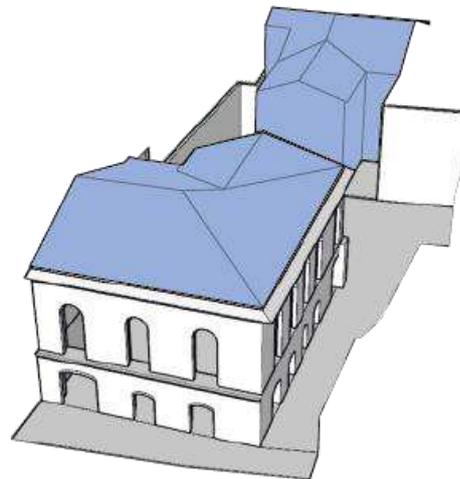
A reconstituição da volumetria consiste em recuperar toda a volumetria da cobertura do sobrado e do volume da meia-morada, além de uma nova implantação onde se tem um muro e uma nova planta baixa no interior do imóvel s/n, com base em documentos fotográficos, levantamento físico e a utilização dos imóveis do entorno. Por falta de documentos que revelem como a planta baixa dos imóveis poderia ter sido, a reconstituição terá como objetivo a adaptação para um novo uso e a nova planta baixa corresponderá ao programa de necessidades de um hotel boutique. Desse modo, é necessário primeiro um estudo da estrutura ainda existente, e a sua estabilização para remoção de possíveis fatores que estejam causando os danos, como a eliminação de patologias e reparo desses danos.

A reconstituição no sobrado tem a ver com a implantação de uma nova volumetria interna, e de cobertura com base nos documentos de levantamento e nas paredes do imóvel que indicam o caimento das águas. Sendo assim, a cobertura será de telha canal, que é característico dos imóveis históricos, e de acordo com levantamento encontrado na Biblioteca do IPHAN, que indica o uso da telha capa-canal de cerâmica. Já a cobertura será feita de estrutura metálica para a sustentação das telhas, seguindo o desenho da estrutura tradicional de madeira composta por tesoura e outros elementos de apoio, por ser uma estrutura mais leve e diferente, indica que não se trata de uma cobertura original, assim como também a reconstituição dos elementos característicos que compõem a fachada do sobrado como as cercaduras e molduras.

Figura 19 – Perspectiva das coberturas dos imóveis s/n e n° 51.

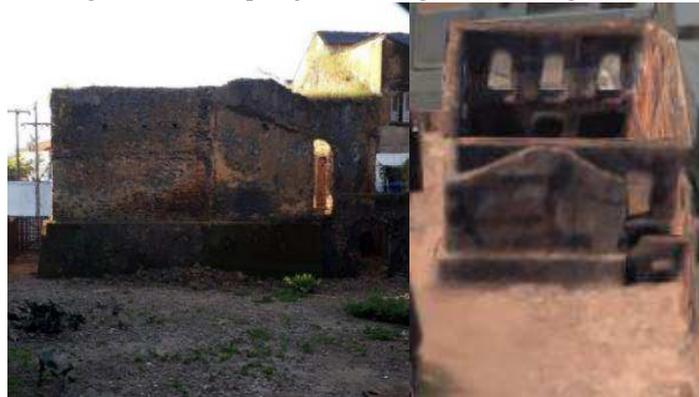
Durante levantamento fotográfico, notou-se que em alguns pontos, parte da parede posterior do sobrado ruiu, e sua reconstituição poderá ser realizada com a complementação com material que não agrida a estrutura original e ao mesmo tempo se destaque de forma suave.

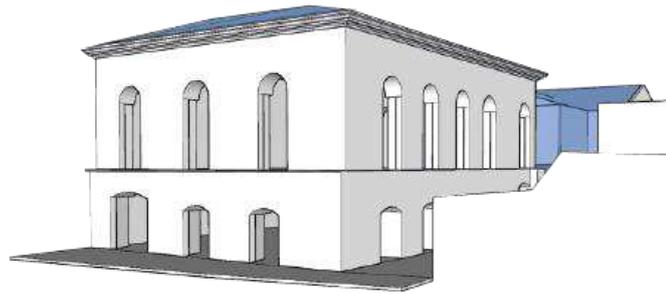
Apesar da total destruição, permanece o desenho das esquadrias que foram levantadas e estão arquivadas, e indicam o material e a forma original das janelas da fachada principal do pavimento superior e do guarda-corpo, tornando possível a reconstituição dos mesmos. As esquadrias, portanto, são de madeira e vidro com persiana e bandeira, e o guarda-corpo de ferro. Dessa forma, as novas esquadrias seguirão o mesmo modelo e material das originais, e o guarda-corpo terá um novo desenho em aço inoxidável para evitar um falso histórico. Contudo, as esquadrias que não possuem registros documentados através de fotos ou desenhos, serão feitas baseadas nos elementos compositivos das esquadrias que possuem desenho.

Figura 21 – Perspectiva da fachada do imóvel s/n.

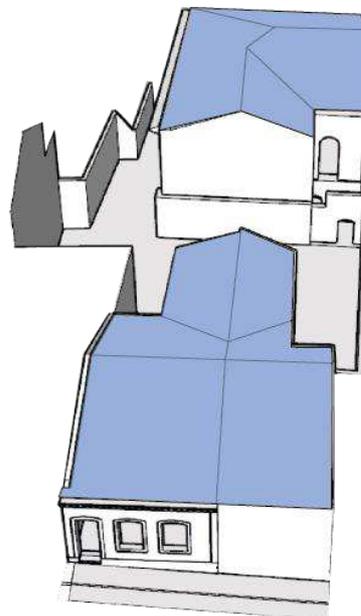
A reconstituição volumétrica da meia-morada seguirá o padrão de implantação de uma meia-morada, mas a composição dos ambientes por falta de registros documentados da planta baixa original e que até mesmo poderiam dizer com certeza a existência de um porão alto devido ao desnível do terreno, seguirá o programa de necessidades mantendo as condicionantes para a ventilação interna dos ambientes, comum nas plantas baixas dos imóveis antigos. Nesse processo, será incluso paredes e cobertura com estrutura metálica para diferenciá-la da fachada, única parte original restante do imóvel. A estrutura da cobertura, apesar de ser metálica, seguirá o modelo de tesoura e os outros elementos que servirão de apoio para o manto de telha capa canal cerâmica. Em conjunto com a volumetria da meia-morada, será implantada uma nova volumetria na lateral onde existe um muro atualmente e conseqüentemente resultará na demolição do muro para uma nova fachada.

Figura 22 – Perspectiva da cobertura do imóvel n° 51.

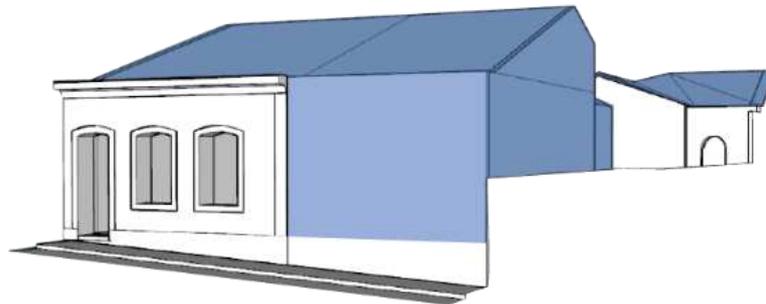
A implantação de um novo imóvel onde o muro está localizado consiste em uma nova volumetria que seguirá a implantação de uma meia morada, e de acordo com as diretrizes do “Decreto-Lei N. /98, De 1998 Dispõe Sobre as Normas e Diretrizes para Intervenções no Centro Histórico de São Luís”, no que diz respeito a uma nova implantação em área urbana histórica de São Luís, a fachada deve estar no mesmo alinhamento das outras fachadas, portanto, sem a utilização de recuos frontais ou laterais na fachada. Nessa perspectiva, a implantação adotada foi a em “L”, comum para imóveis históricos que se localizam no centro de quadra. E é previsto para a implantação uma divisão representada por uma parede entre a meia morada que se visa reconstituir e a nova volumetria que será implantada, que também deverá possuir uma fachada que se integre ao entorno e não represente um falso histórico.

Figura 23 – Perspectiva da fachada do imóvel n° 51.

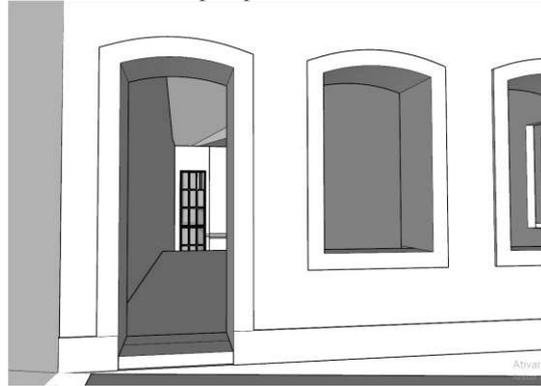
Na tentativa de manter a sensação de entrar em uma meia-morada, foi criado um espaço de chegada que direciona para o subsolo e leva o olhar do observador para uma grande esquadria. E na nova implantação, na lateral, foi previsto a criação de um novo ambiente semelhante a uma área livre para interligar o térreo ao subsolo sem recuo na fachada e favorecer a ventilação cruzada.

Figura 24 – Vista em perspectiva da entrada do imóvel 51.

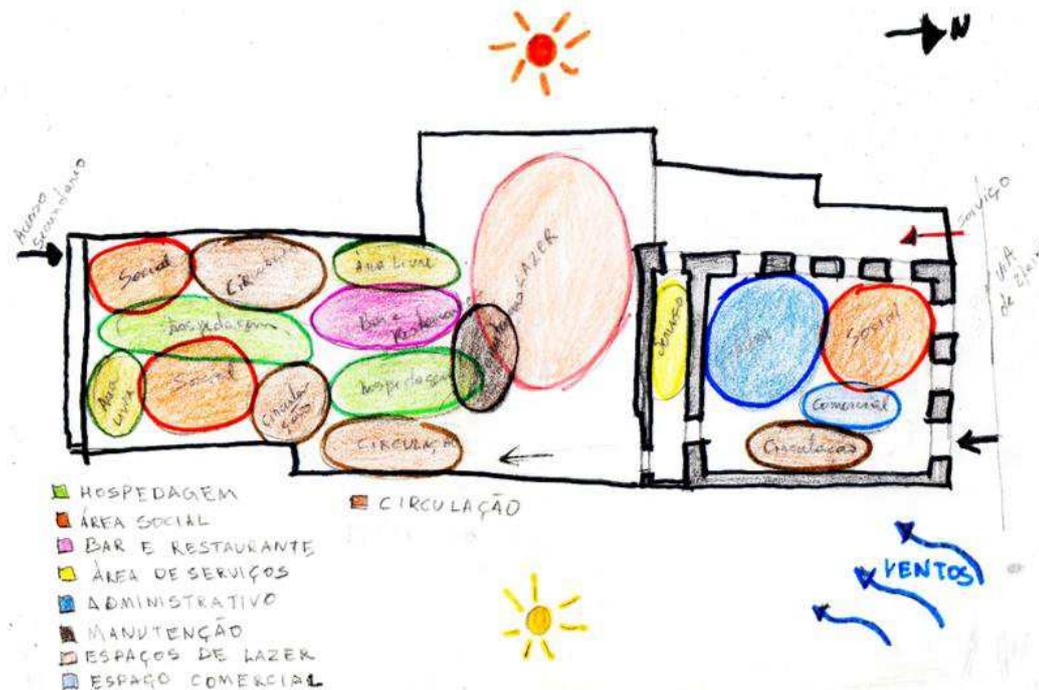
Assim, o programa de necessidades baseado nas referências projetuais e nos conceitos de hotel boutique é composto por uma área de hospedagem que inclui suítes e circulação horizontal e vertical, uma área social destinada ao setor público e a hóspedes, caracterizado pela recepção, saguão e sala de estar, uma área para o bar e o restaurante destinado ao café da manhã, com cozinha, despensa e um ambiente para os funcionários dessa área, com lavabo e guarda-volumes. Há uma área de serviço destinada aos funcionários do hotel com vestiários e banheiros feminino e masculino, uma sala de máquinas para condensadoras de ar condicionado, e uma rouparia apenas para guardar as roupas de cama limpa com uma área designada para guardar as roupas de cama sujas. Possui ainda, área administrativa com uma sala para gerente e um escritório. Para área de lazer foi instalado um deck que faz a transição entre o bar e o restaurante para a área da piscina. Por se tratar de um hotel boutique, apesar de não ser obrigatório, foi reservada uma área para uma pequena lojinha de artesanato.

Devido ao lote localizar-se entre duas ruas e comunicar-se com elas, optou-se por manter os acessos originais, com o objetivo também de manter as duas fachadas ativas. Sendo o acesso principal pelo sobrado na Rua 15 de Novembro por possuir duas vias de apenas um sentido, o que facilita o desembarque dos hóspedes. Portanto, a recepção se localizaria no térreo do sobrado, pois, quando o hóspede chegar será atendido na recepção e encaminhado

A área de serviço foi prevista inicialmente para o sobrado, e com o decorrer do anteprojeto, foi observado que a sua localização estaria melhor no imóvel de número 51. Entretanto, foi reservada uma pequena área para serviço no sobrado. Portanto, a área que seria destinada para a área de serviço, passaria a receber o novo uso com o objetivo de valorizar esse espaço.

Figura 25 – Setorização do Sagração Boutique Hotel.

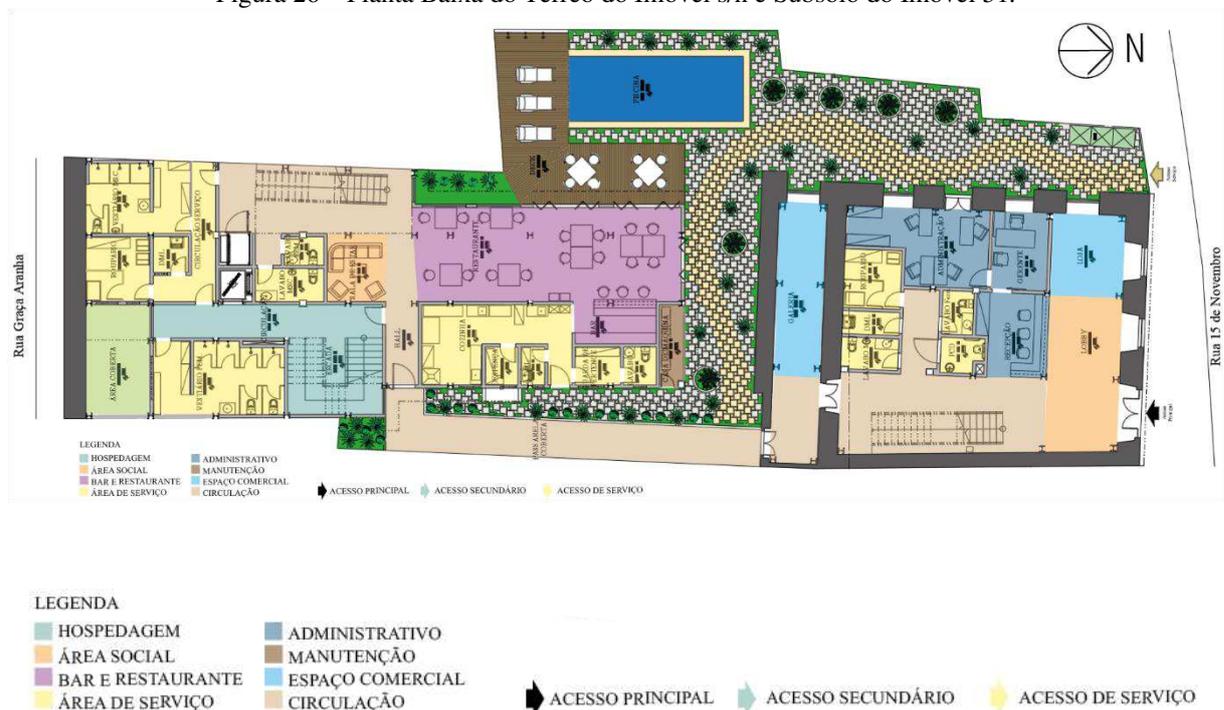
O sobrado recebeu os setores de hospedagem, administrativo, social, comercial e uma pequena área de serviço. Para a hospedagem, o espaço foi dividido entre 4 suítes, sendo cada

suíte com uma janela para aproveitar a ventilação natural, e uma janela para a ventilação e iluminação da circulação entre as suítes, com uma área de estar voltada para a meia-morada de uso dos hóspedes instalados no sobrado. No térreo, o uso ficou para a administração composta por uma sala para a gerência e escritório do hotel, que podem ser acessados pela entrada de serviço ou pela recepção. A recepção é destinada ao atendimento dos hóspedes e a delimitar o espaço ente o saguão e a pequena loja de artesanato. A pequena área de serviço próxima aos lavabos feminino, masculino e PCD, conta com um DML e um pequeno roupario dividido em dois setores, um destinado para as roupas de cama sujas e o outro para guardar as roupas de cama limpas. No espaço que seria para o uso do setor de serviço é designado para uma galeria de obras de arte.

A comunicação entre o sobrado e a nova volumetria da meia-morada é feita por uma passarela coberta com estrutura metálica e vidro temperado que protege de chuvas e permite a visibilidade da nova volumetria da meia-morada. O imóvel 51 possui os setores de hospedagem dividida em 6 suíte sendo uma destinada a PCD, no pavimento térreo com acesso através de escada e elevador para atender a acessibilidade na edificação. Foi determinado para a área próxima à parede de contenção a área de serviço que possui um acesso independente para funcionários, 2 vestiários, 1 DML e um roupario dividido também em dois setores de roupa de cama suja e o outro de roupa de cama limpa. Para a ventilação desse espaço, foi adotada a ventilação cruzada.

Figura 26 – Planta Baixa do Térreo do Imóvel s/n e Subsolo do Imóvel 51.

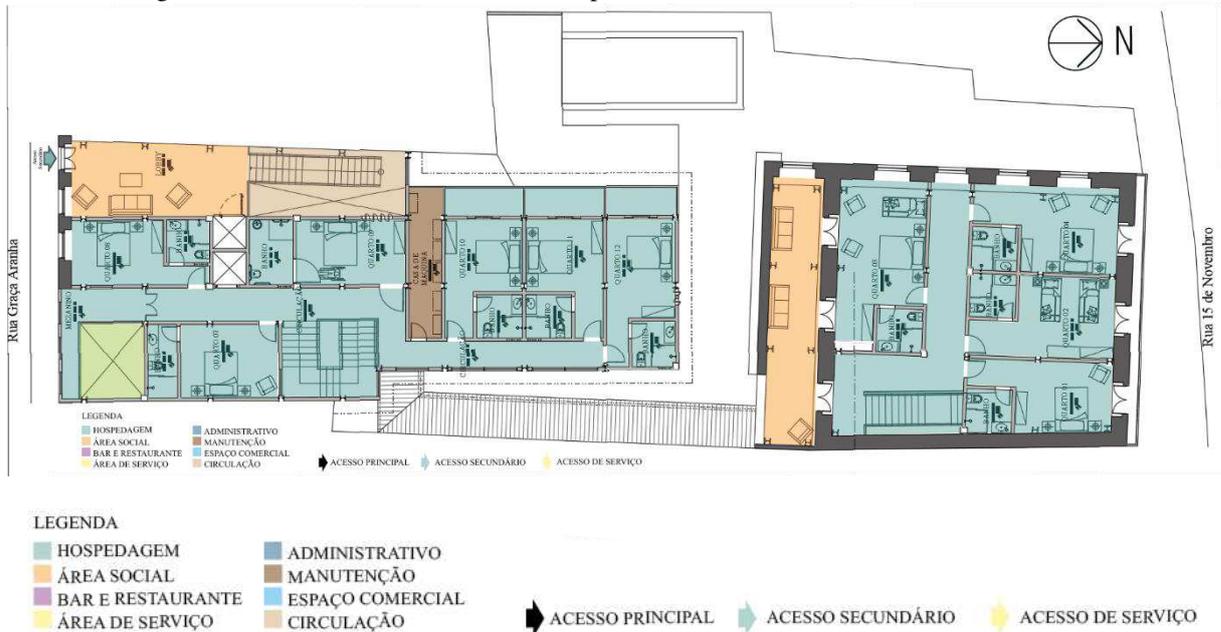
Figura 27 – Planta Baixa do Pavimento Superior do Imóvel s/n e do Térreo do Imóvel 51.

A ventilação cruzada é caracterizada por um ponto de entrada e outro de saída, ou seja, entra por um lado da edificação e sai pelo lado oposto. Então, houve a necessidade da criação de uma área livre na fachada. Contudo, não é permitido a presença de recuos na fachada, desse modo, foi adotado para esse ambiente um pé direito duplo, com a saída de ventilação pelas esquadrias da nova fachada onde atualmente existe um muro. O ponto de entrada se trata de uma grande esquadria na escada reservada para o uso dos hóspedes. Sobre os outros ambientes do subsolo como o restaurante e a sala de estar, a ventilação fica por conta de uma esquadria no restaurante que é aberto, assim, a ventilação é direcionada para um lobby no pavimento térreo.

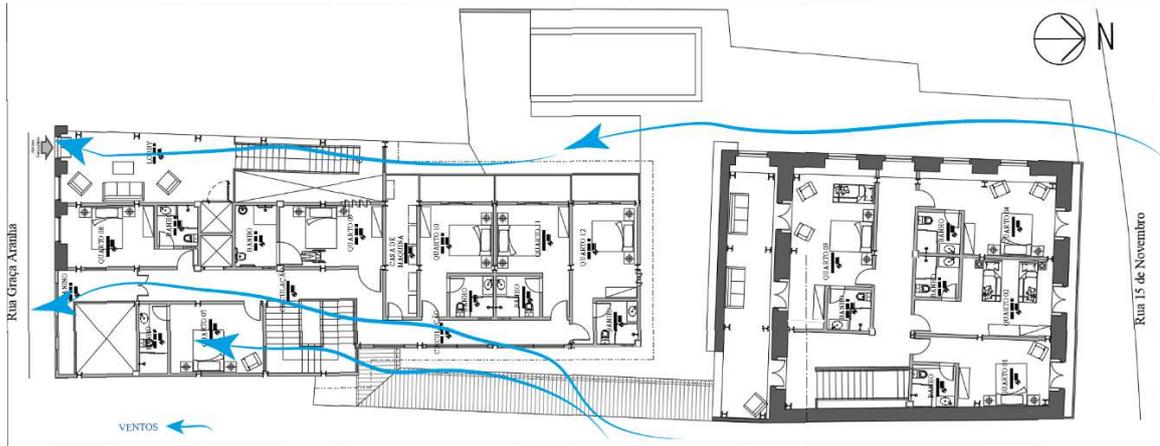
Figura 28 – Demonstração de circulação da ventilação no térreo do imóvel 51.

No pavimento superior, a composição dos ambientes representados pelas suítes, foi feita de uma forma que fosse possível o aproveitamento da ventilação natural, utilizando recursos que são comuns nos imóveis históricos, utilizando também a ventilação cruzada, assim a ventilação é direcionada para a área coberta que possui um pé direito duplo, além disso, as esquadrias foram estrategicamente posicionadas para permitir a circulação facilitada dos ventos.

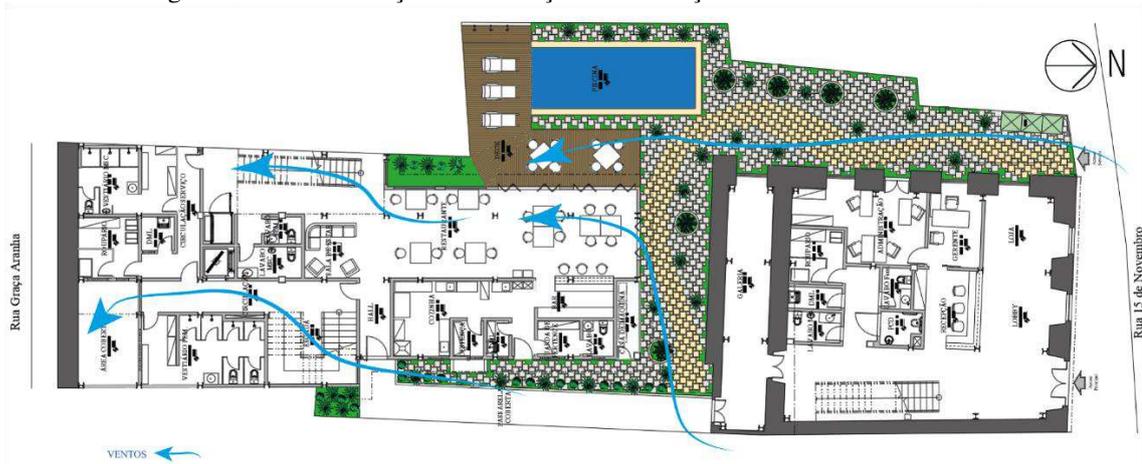
Figura 29 – Demonstração de circulação da ventilação no subsolo do imóvel 51.

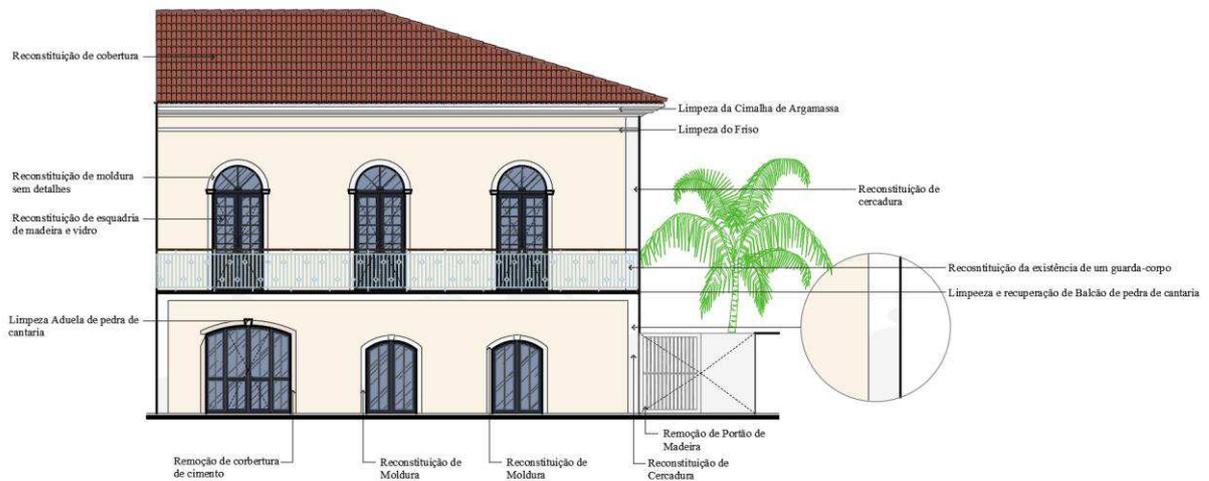
Figura 30 – Proposta de Fachada para o Imóvel s/n.

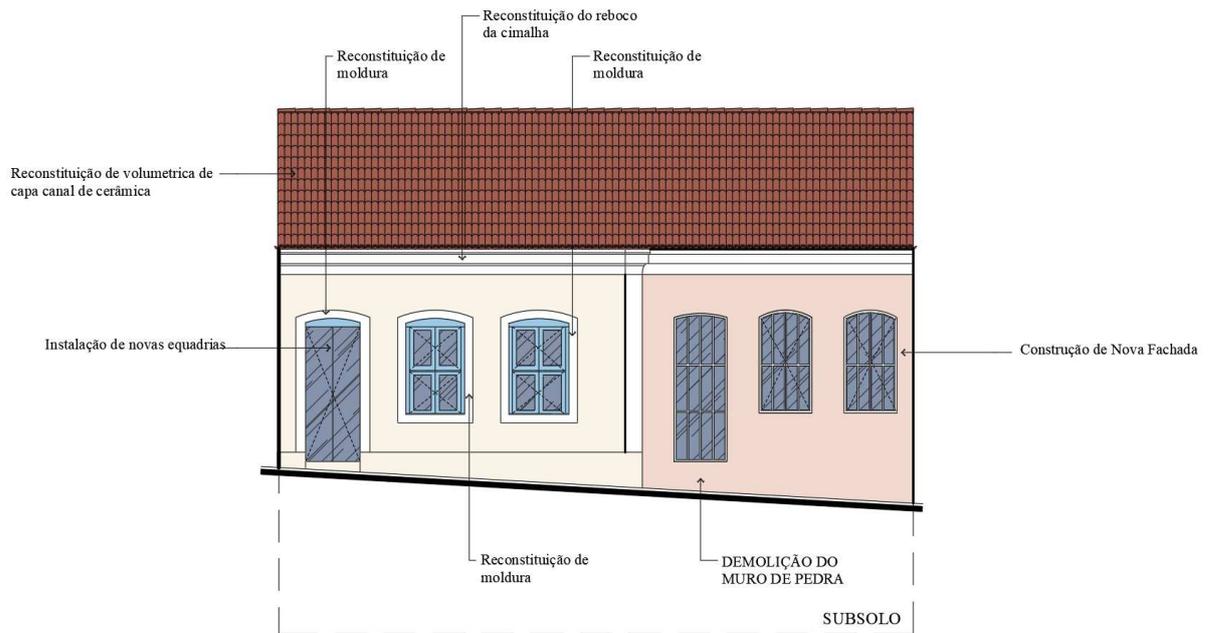
Figura 31 – Proposta de Fachada para o Imóvel 51 e para fachada onde se localizava o muro.
