**SAGRAÇÃO BOUTIQUE HOTEL: anteprojeto de adaptação de dois imóveis no centro
histórico de São Luís**

Monografia apresentada ao Curso de
Arquitetura e Urbanismo da Universidade
Estadual do Maranhão para o grau de Bacharel
em Arquitetura e Urbanismo.

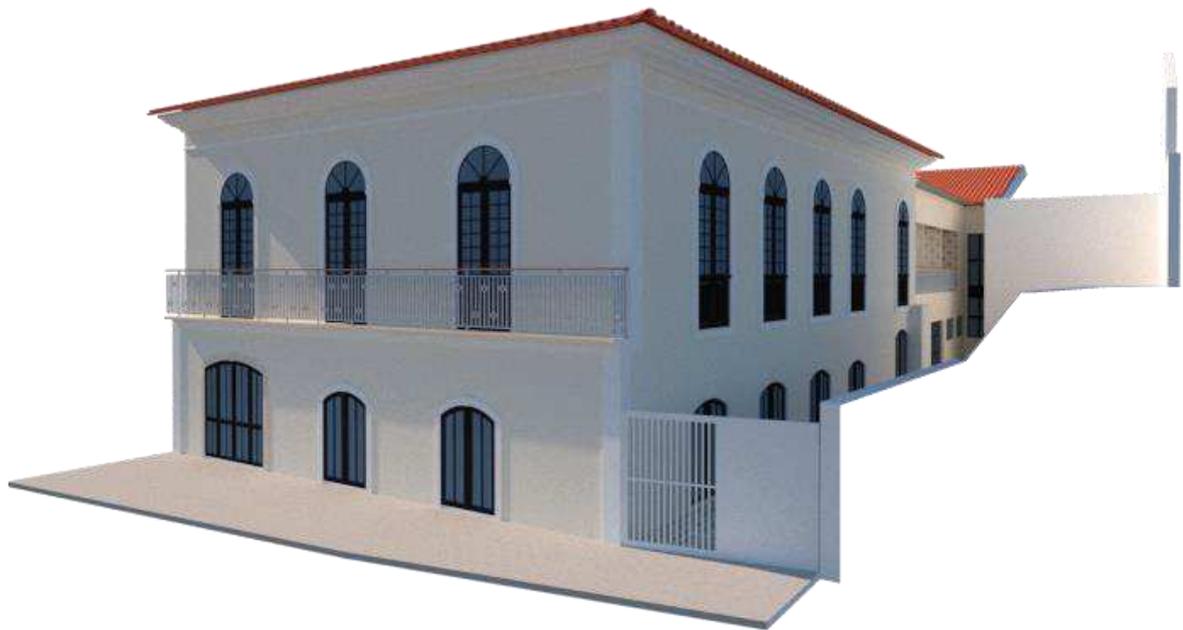
Figura 32 – Perspectiva após intervenção do imóvel s/n.

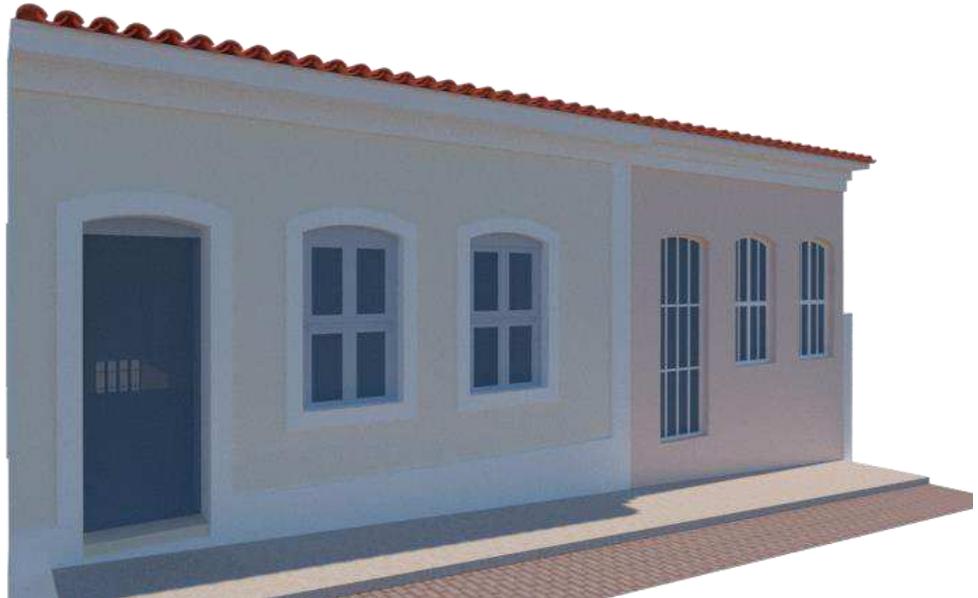
Figura 33 – Perspectiva após intervenção do imóvel 51 e da nova fachada onde se tinha um muro.

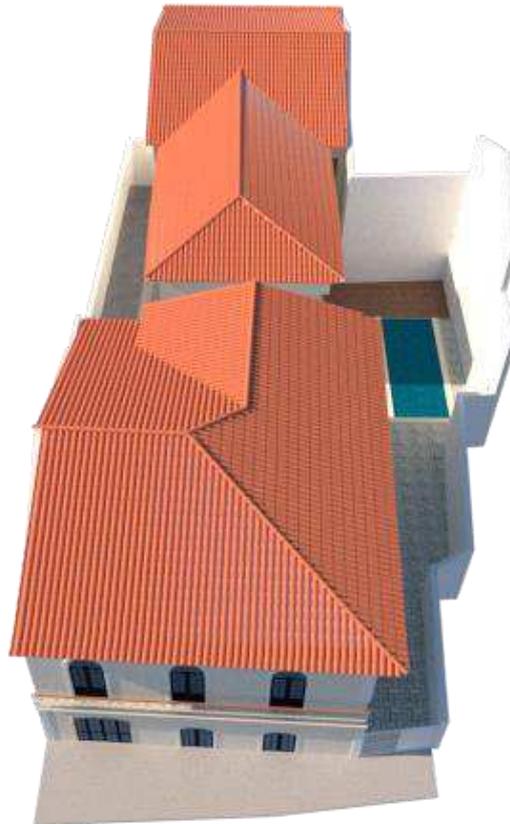
Figura 34 – Perspectiva após intervenção da cobertura do imóvel s/n e do imóvel 51 junto a nova implantação.

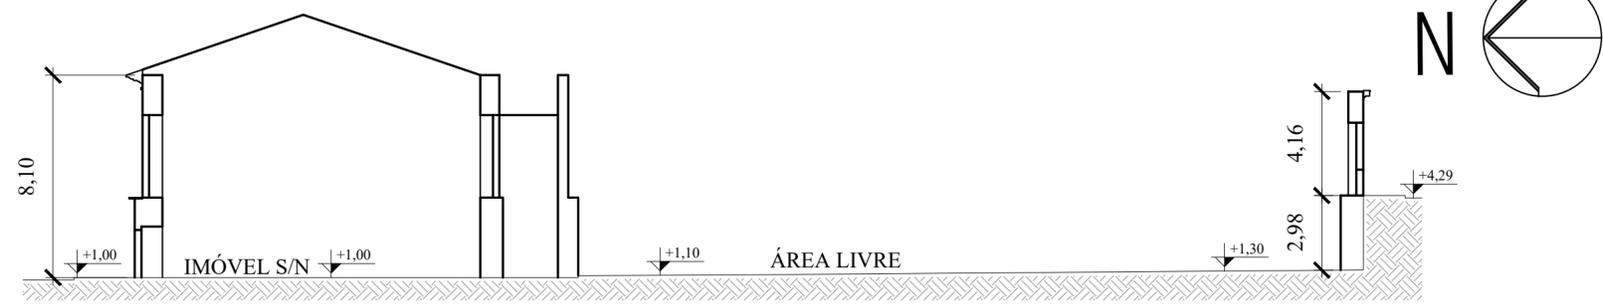
3 PERFIL DO LOTE
ESCALA 1:200

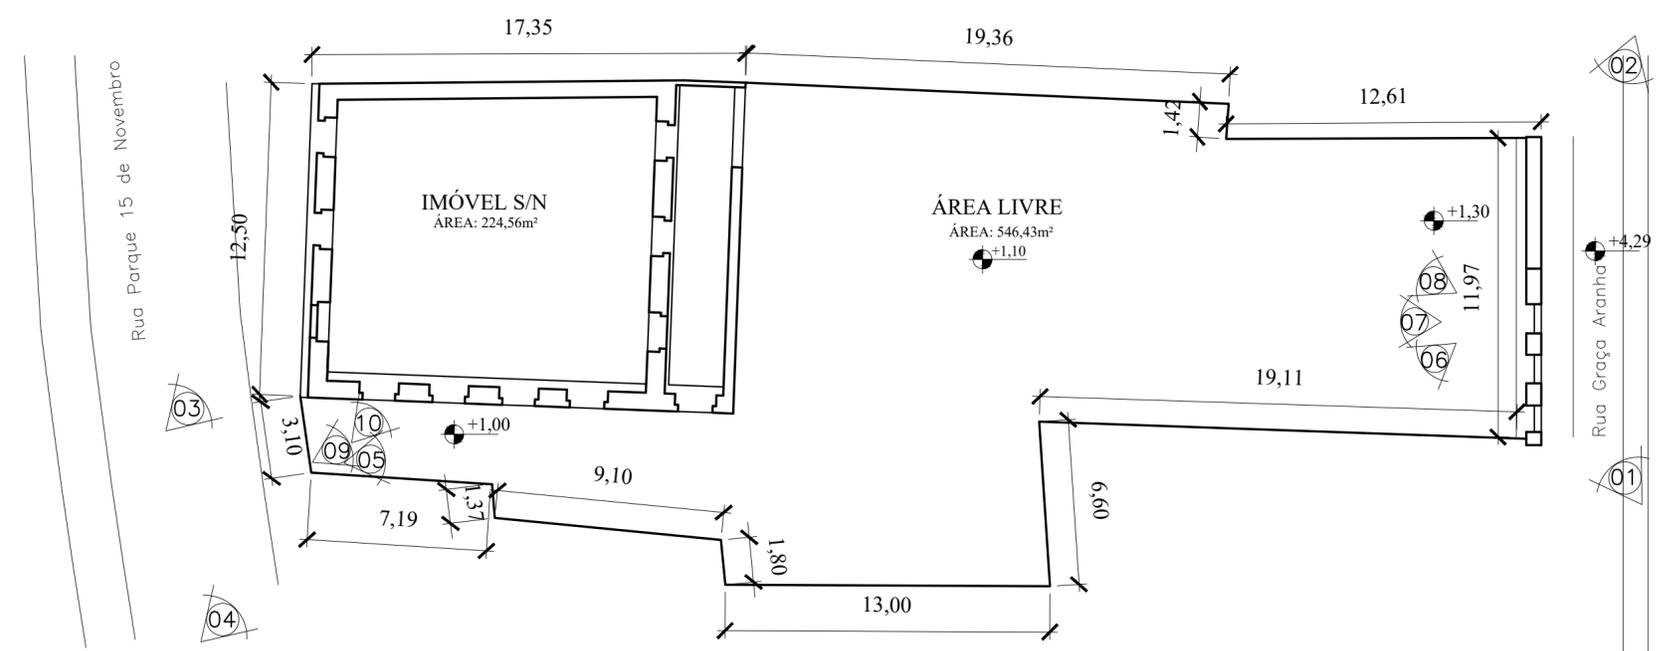
2 PLANTA DE IMPLANTAÇÃO DOS IMÓVEIS
ESCALA 1:200

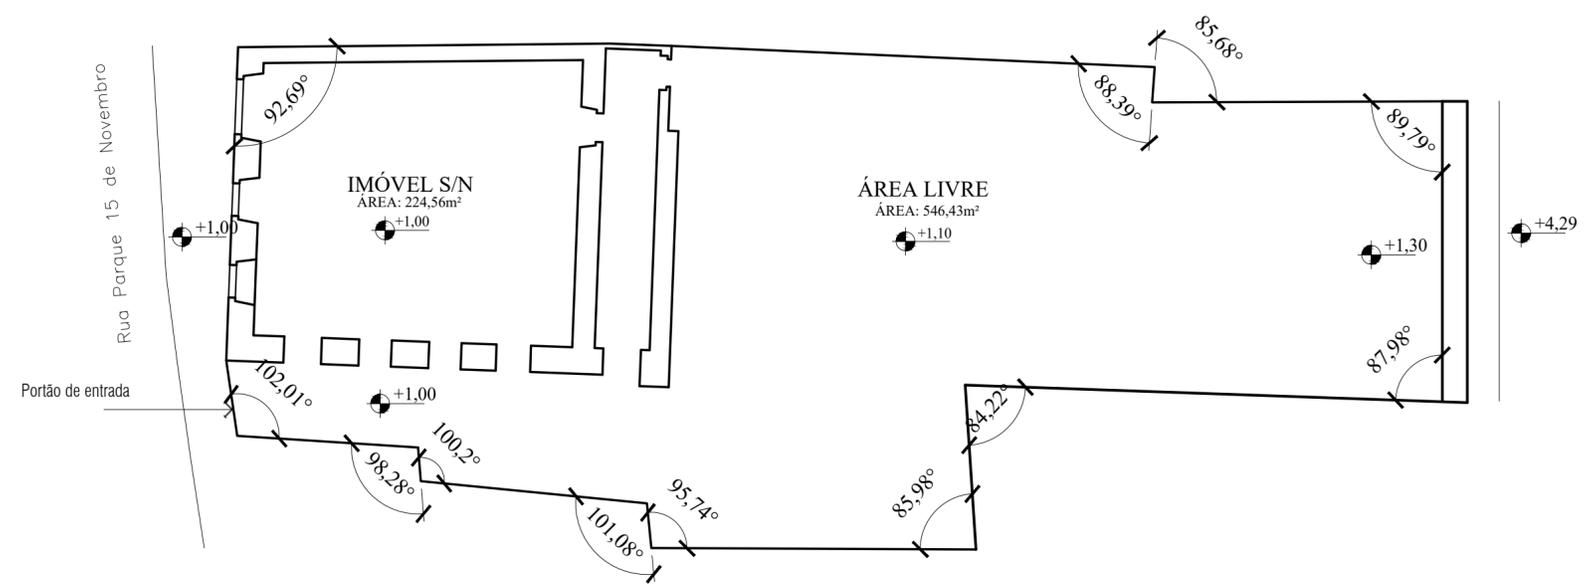
1 PLANTA DE IMPLANTAÇÃO DOS IMÓVEIS
ESCALA 1:200

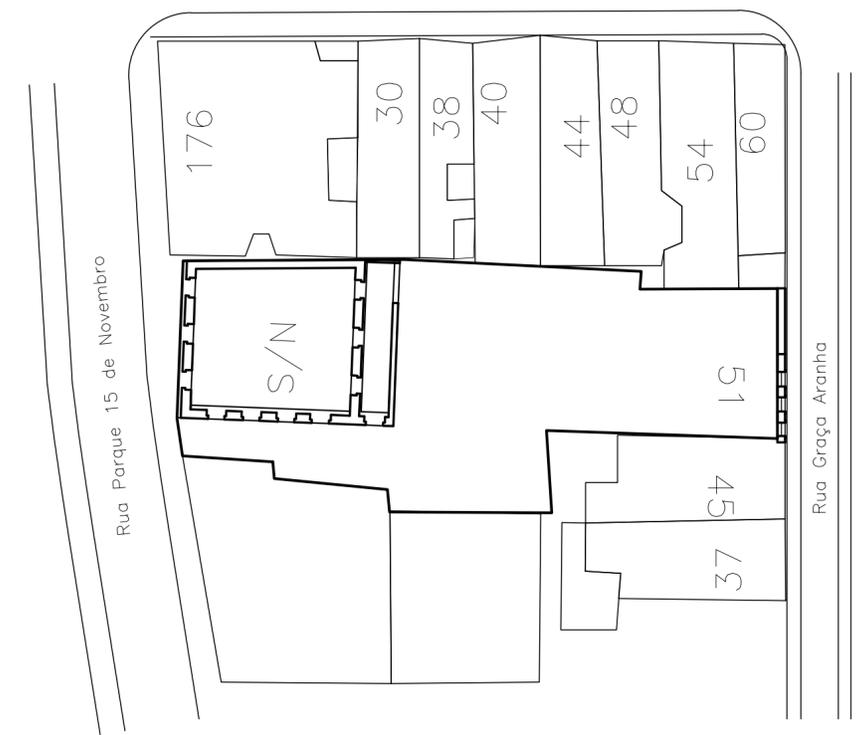
4 PLANTA DE LOCAÇÃO
ESCALA 1:500

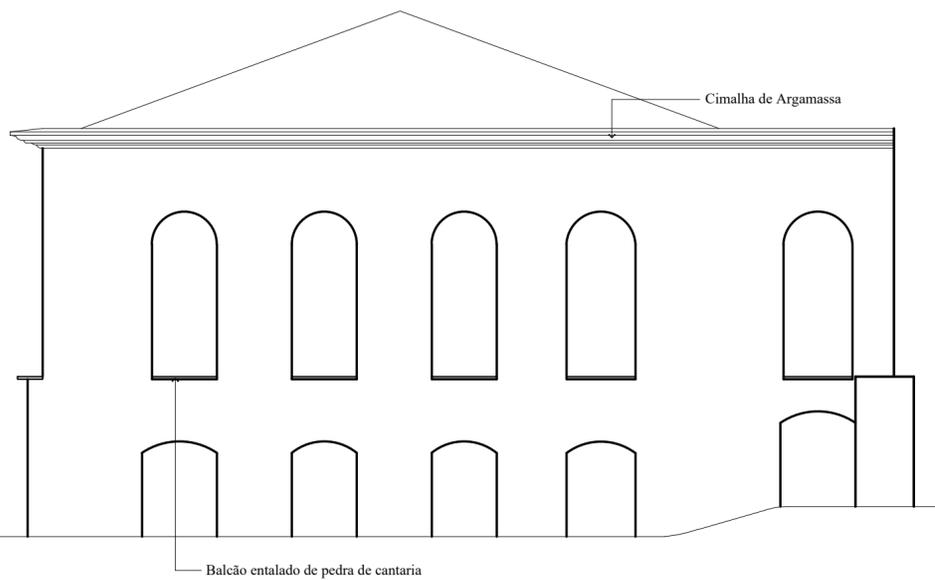
3 FACHADA OESTE DO IMÓVEL S/N
ESCALA 1:100

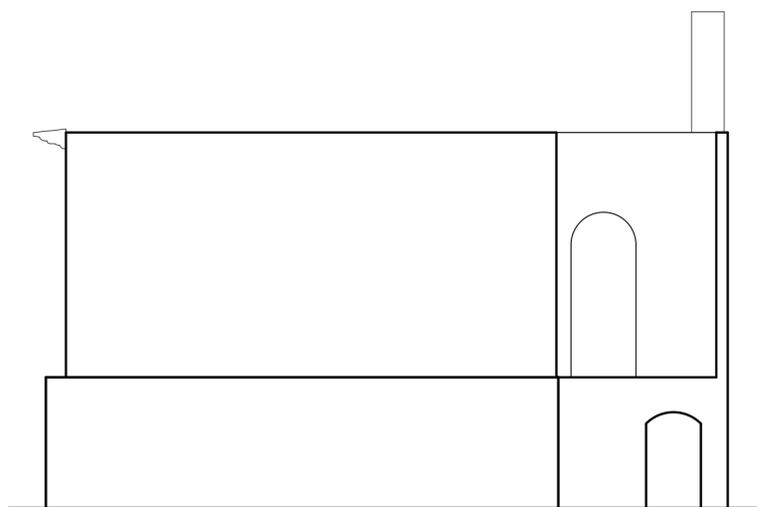
4 FACHADA SUL DO IMÓVEL S/N
ESCALA 1:100

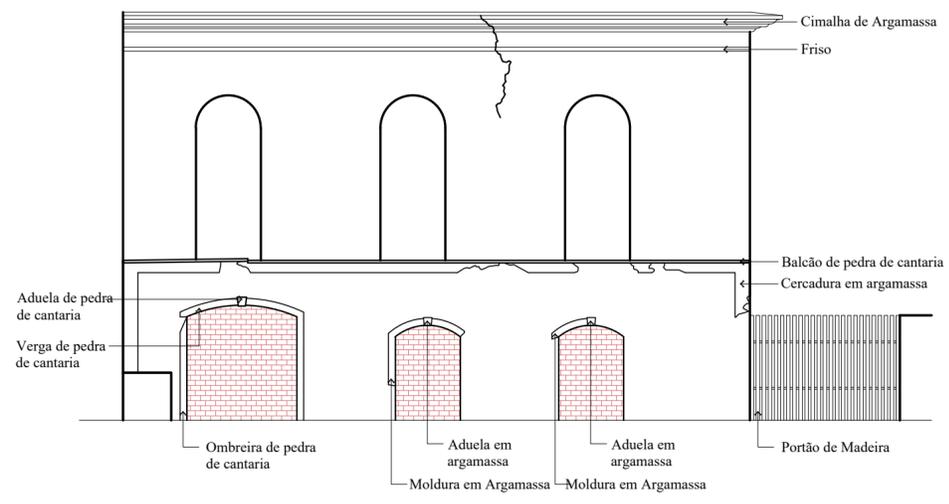
1 FACHADA PRINCIPAL DO IMÓVEL S/N
ESCALA 1:100

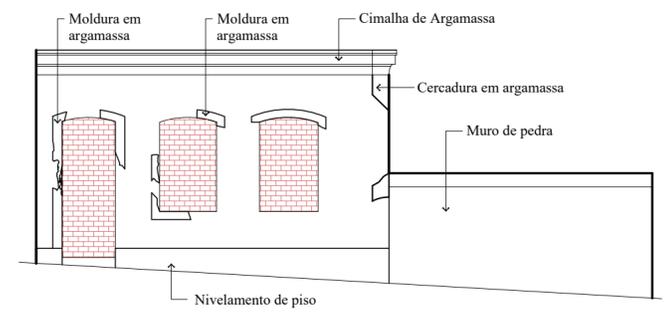
2 FACHADA DO IMÓVEL N°51 E MURO
ESCALA 1:100

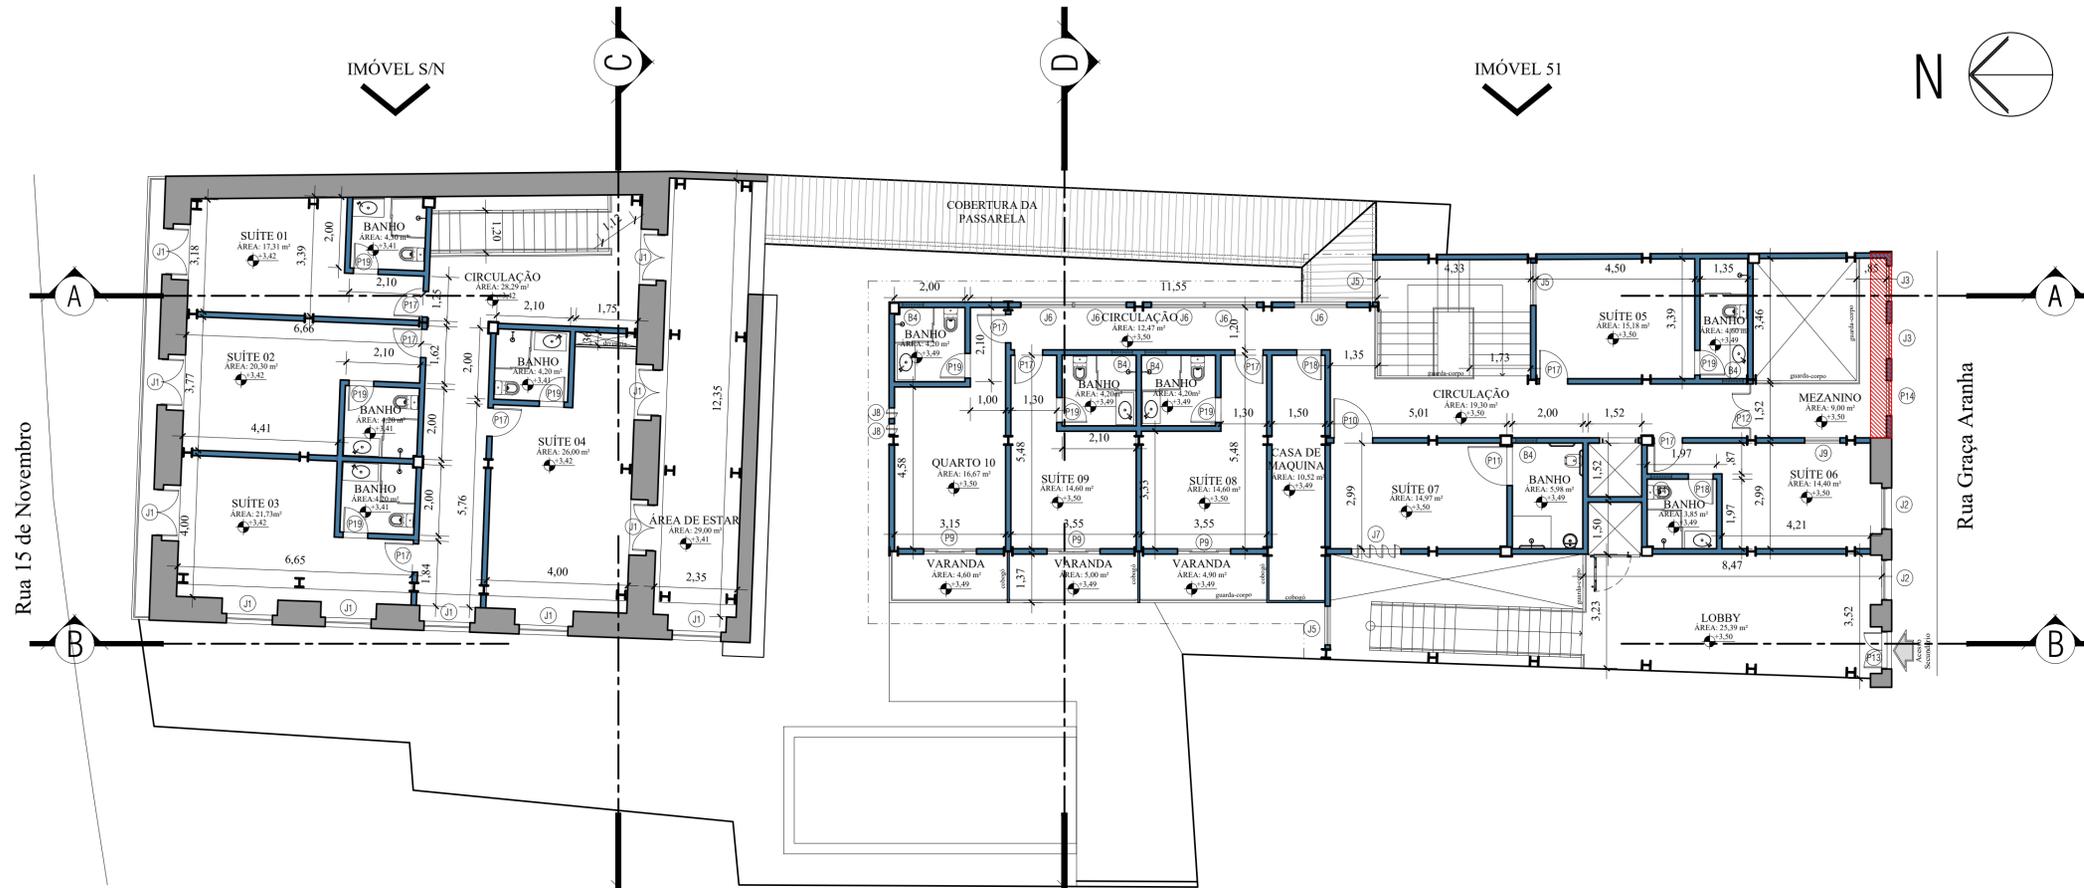
2 PLANTA BAIXA PAVIMENTO SUPERIOR DO IMÓVEL S/N E DO IMÓVEL 51
ESCALA 1:100

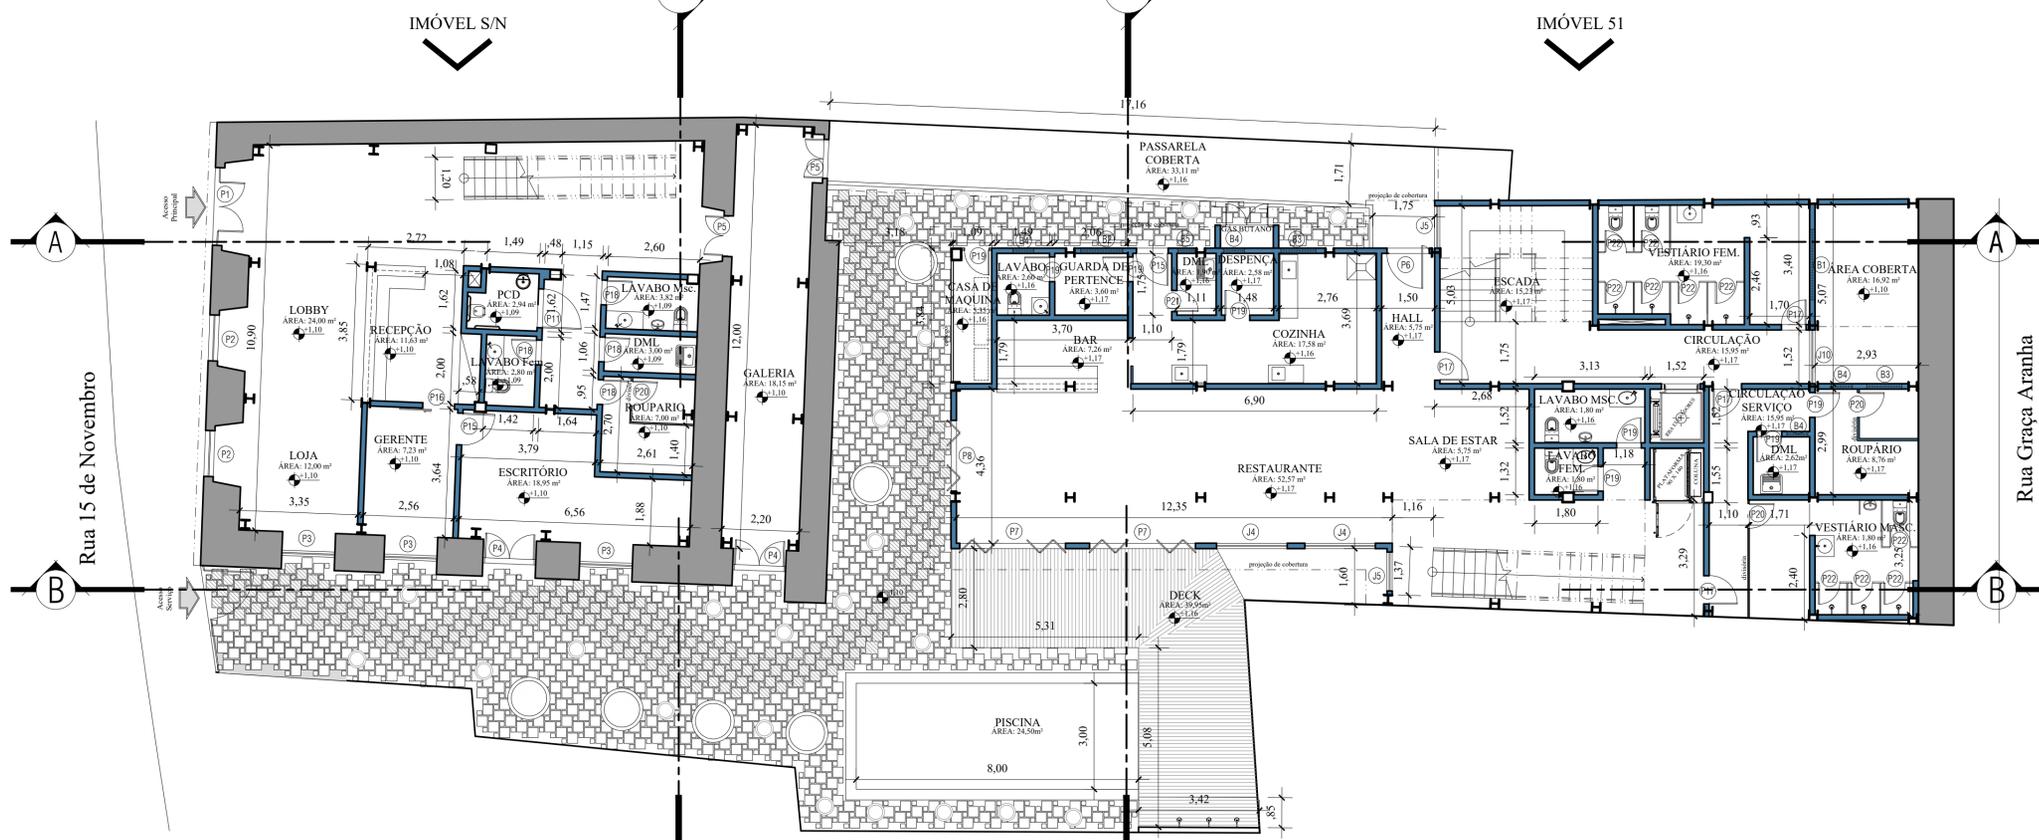
1 PLANTA BAIXA TÉRREO DO IMÓVEL S/N E SUBSOLO DO IMÓVEL 51
ESCALA 1:100

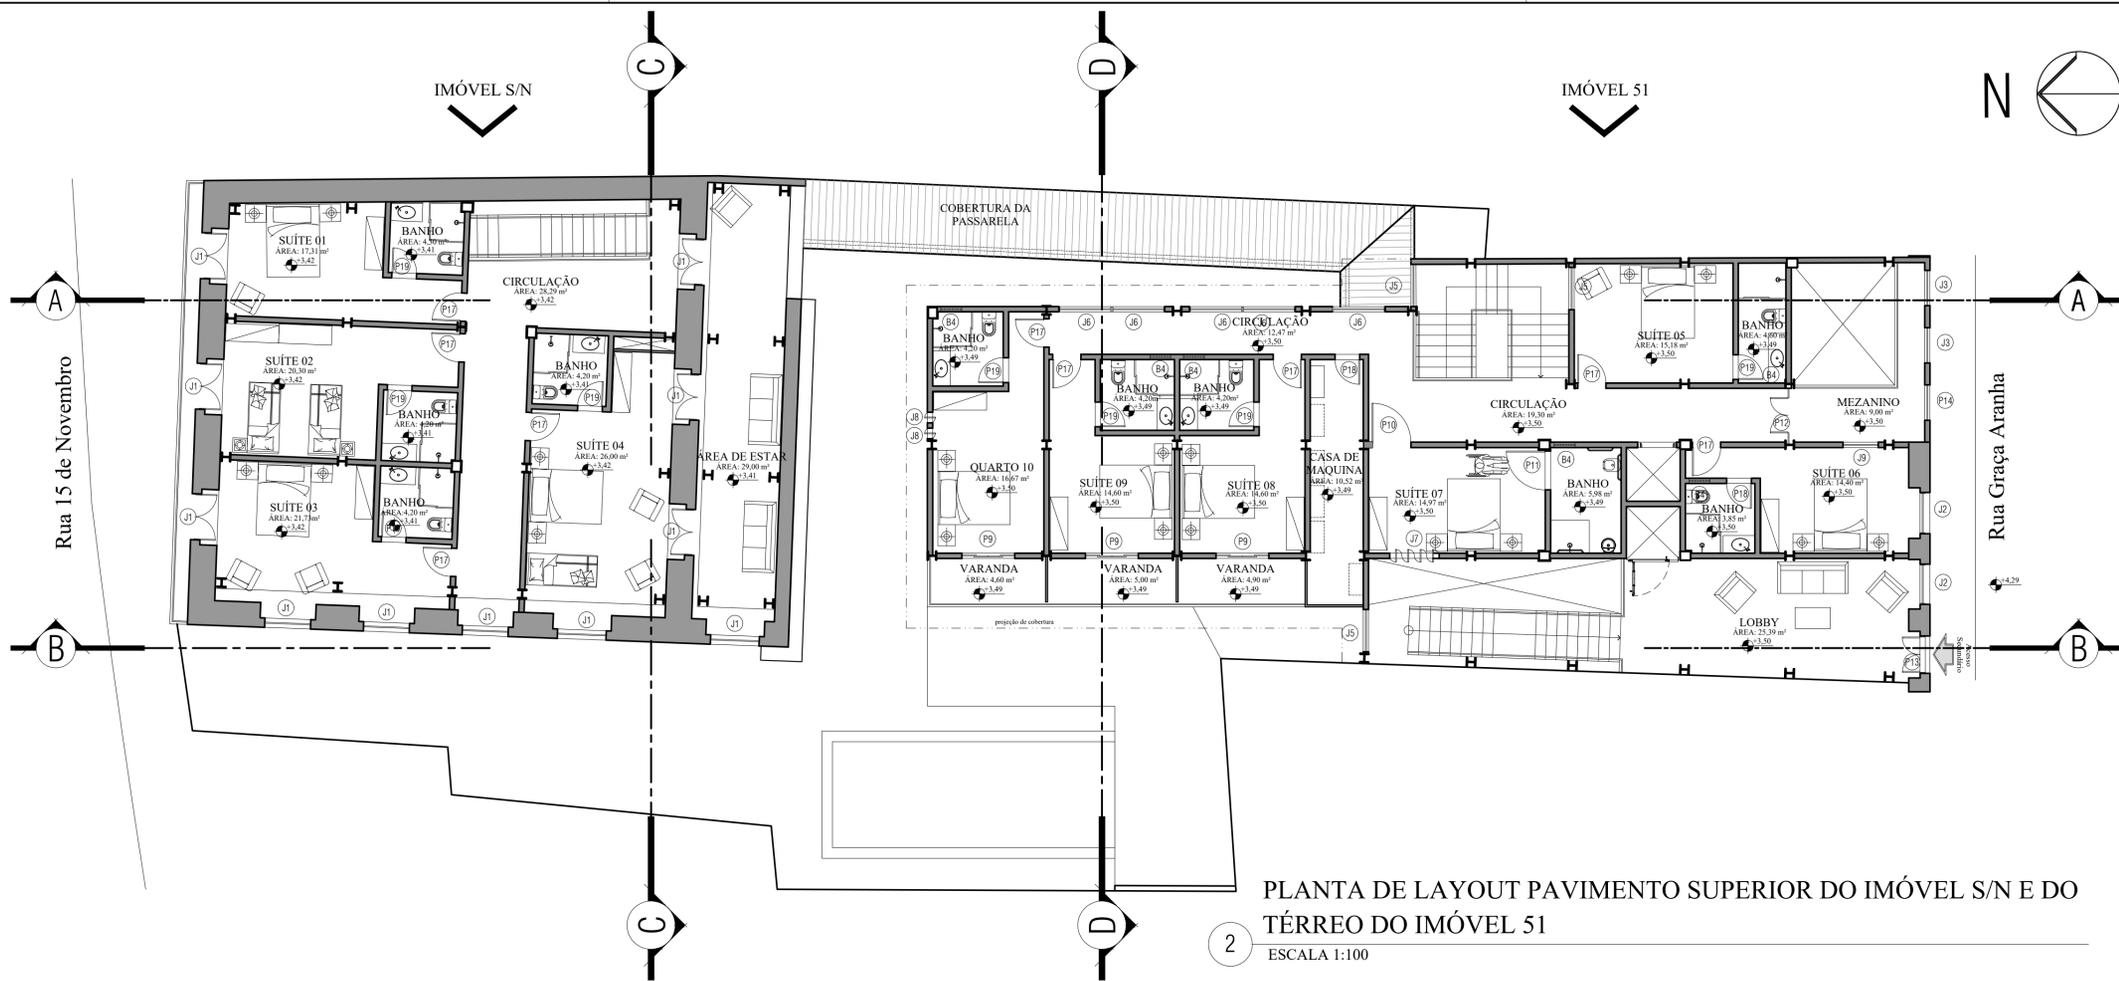
PLANTA DE LAYOUT PAVIMENTO SUPERIOR DO IMÓVEL S/N E DO TÉRREO DO IMÓVEL 51
 ESCALA 1:100

No pavimento superior, a composição dos ambientes representados pelas suítes, foi feita de uma forma que fosse possível o aproveitamento da ventilação natural, utilizando recursos que são comuns nos imóveis históricos, utilizando também a ventilação cruzada, assim a ventilação é direcionada para a área coberta que possui um pé direito duplo, além disso, as esquadrias foram estrategicamente posicionadas para permitir a circulação facilitada dos ventos.

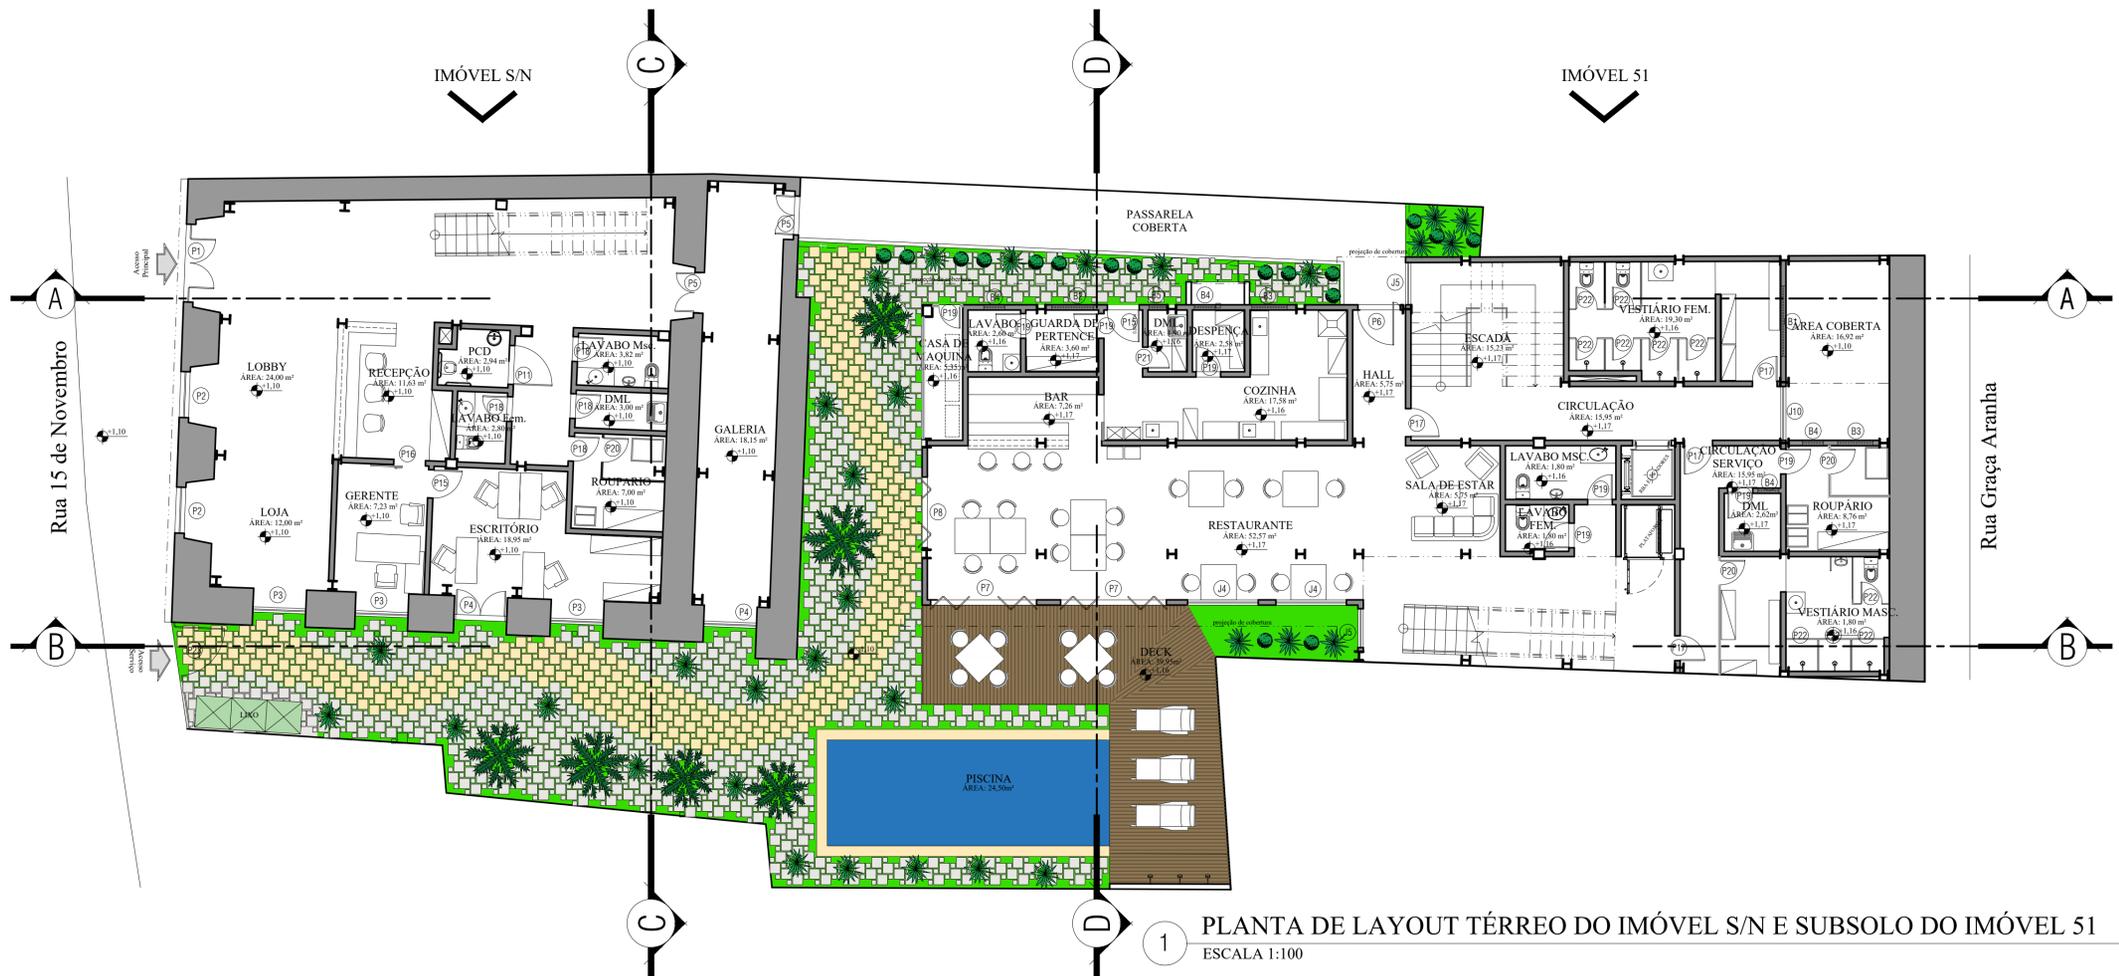
PLANTA DE LAYOUT TÉRREO DO IMÓVEL S/N E SUBSOLO DO IMÓVEL 51
 ESCALA 1:100

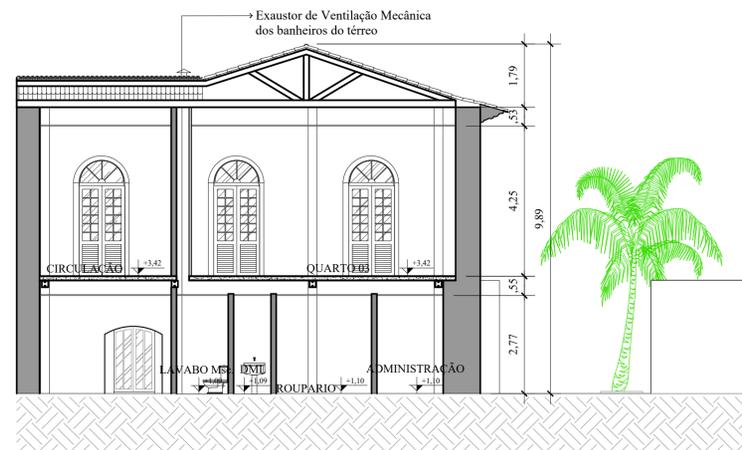
3 CORTE CC
ESCALA 1:100

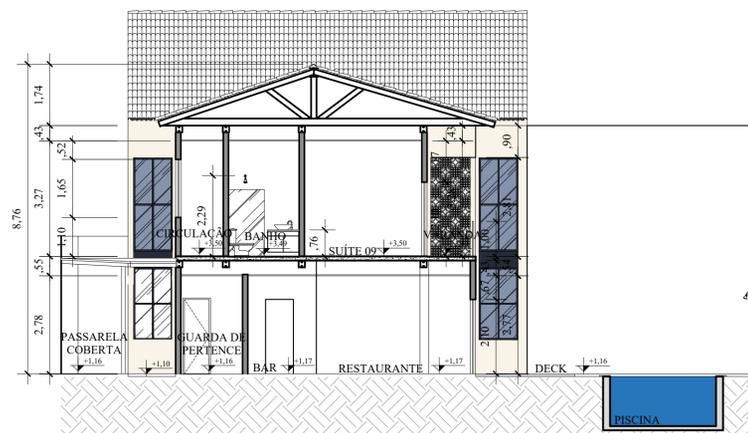
4 CORTE DD
ESCALA 1:100

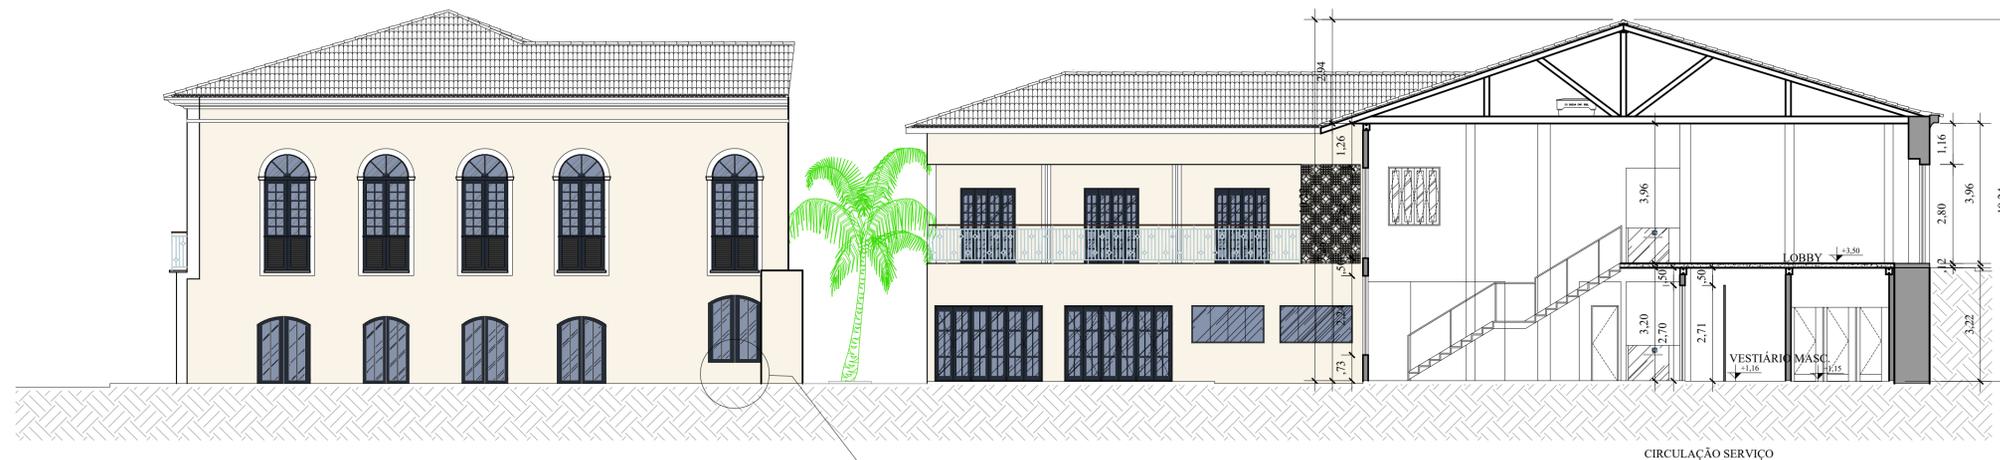
2 CORTE BB
ESCALA 1:100

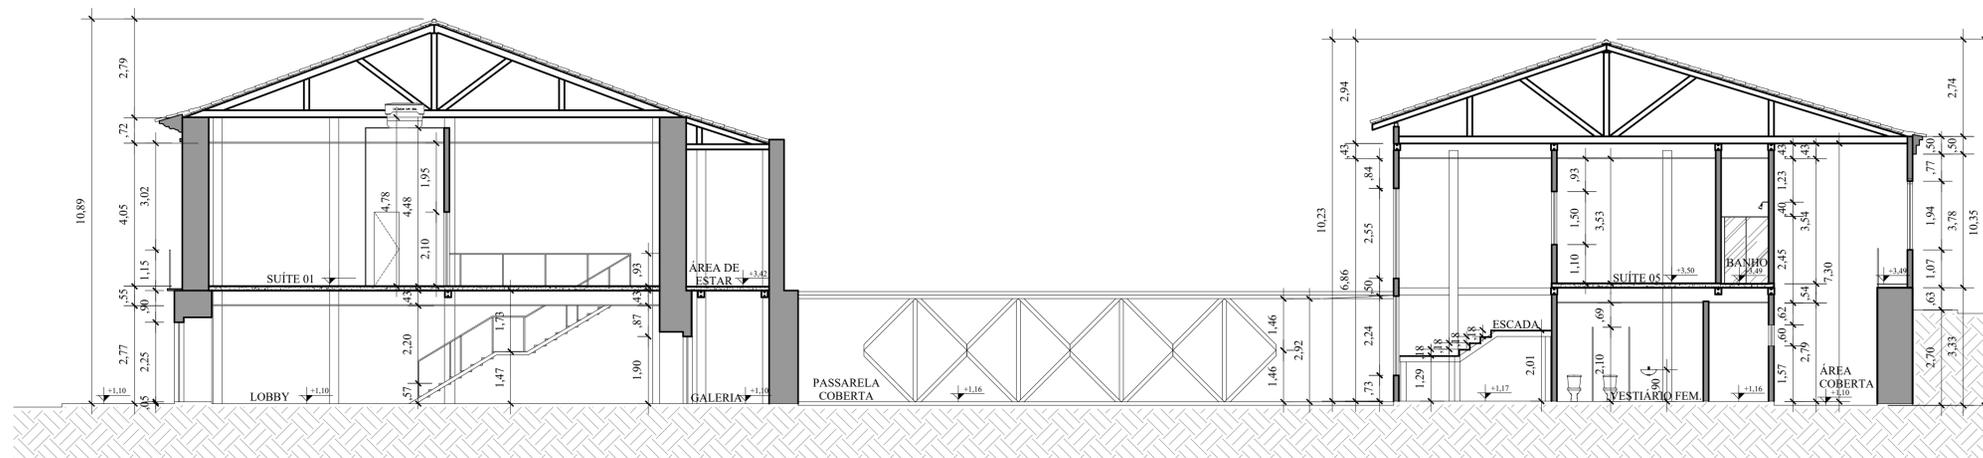
1 CORTE AA
ESCALA 1:100

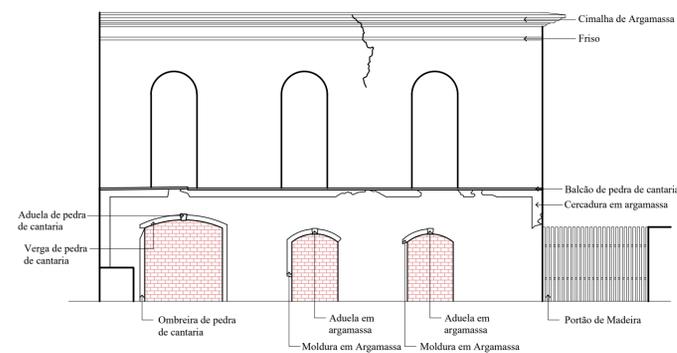
3 FACHADA ATUAL IMÓVEL S/N
ESCALA 1:100

O imóvel apresenta danos que se caracterizam pela presença de patologias e alguns danos estruturais. A estrutura do telhado não se encontra mais no imóvel, e o manto da

cobertura também já não existe mais. Além disso, existe a presença de rachaduras nas paredes, e o imóvel apresenta manchas de umidade, limo e crosta negra em diversos pontos da parede, e a escada já não existe mais. Ele também não possui mais as esquadrias, pisos, forros ou instalações elétricas e hidráulicas.

A estrutura está exposta decorrente da falta do recobrimento de argamassa em alguns pontos, porém, ainda é possível observar resquícios de pintura que se encontram manchadas. As molduras em argamassa das esquadrias estão parcialmente destruídas, e a moldura de pedra de cantaria em um dos lados foi coberta por cimento. E a cimalha, ainda existente, apresenta rachaduras e crosta negra.

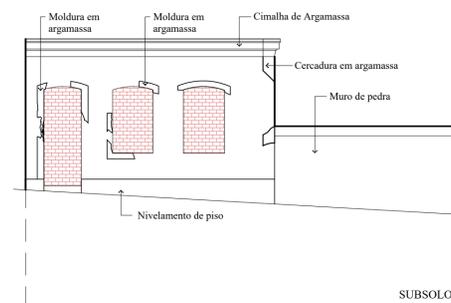
4 FACHADA ATUAL IMÓVEL N°51
ESCALA 1:100

Atualmente, o imóvel 51 apresenta diversas perdas das características originais, como parte da moldura das esquadrias, além disso, observa-se que a fachada recebeu uma pintura com tinta branca que encobre alguns danos incluindo até mesmo pontos onde se tem perda de material. O que pode se concluir que a pintura atual não é a original, e não se pode dizer com certeza qual poderia ter sido a cor da tinta de acordo com as fotografias documentadas pelo IPHAN.

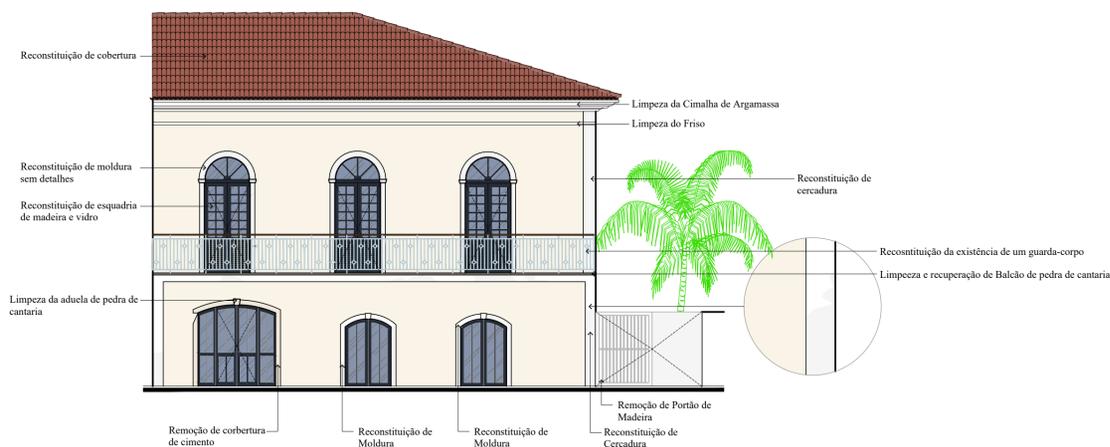
1 PROPOSTA DE FACHADA IMÓVEL S/N
ESCALA 1:100

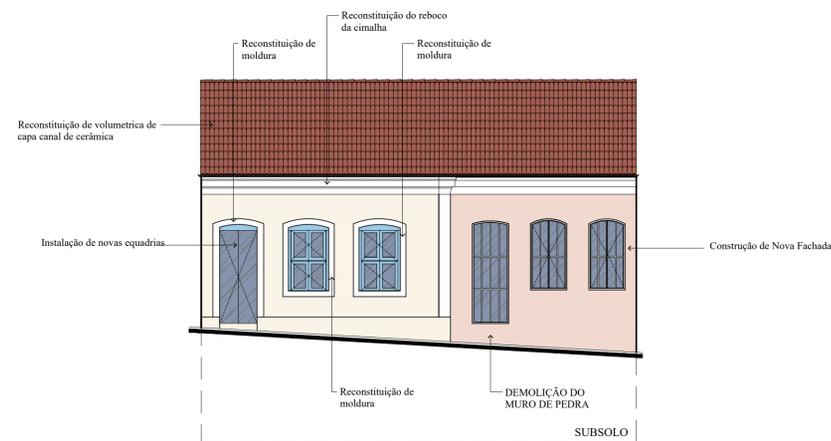
2 PROPOSTA DE FACHADA IMÓVEL N°51
ESCALA 1:100
