UNIVERSIDADE ESTADUAL DO MARANHÃO

CURSO DE ARQUITETURA E URBANISMO

CENTRO CULTURAL E DE LAZER DE SÃO LUÍS – ESTAÇÃO CULTURA

Trabalho final de graduação
apresentado ao Curso de Arquitetura
e Urbanismo da Universidade
Estadual do Maranhão como parte do
requisito para obtenção de grau de
Bacharel em Arquitetura e Urbanismo.

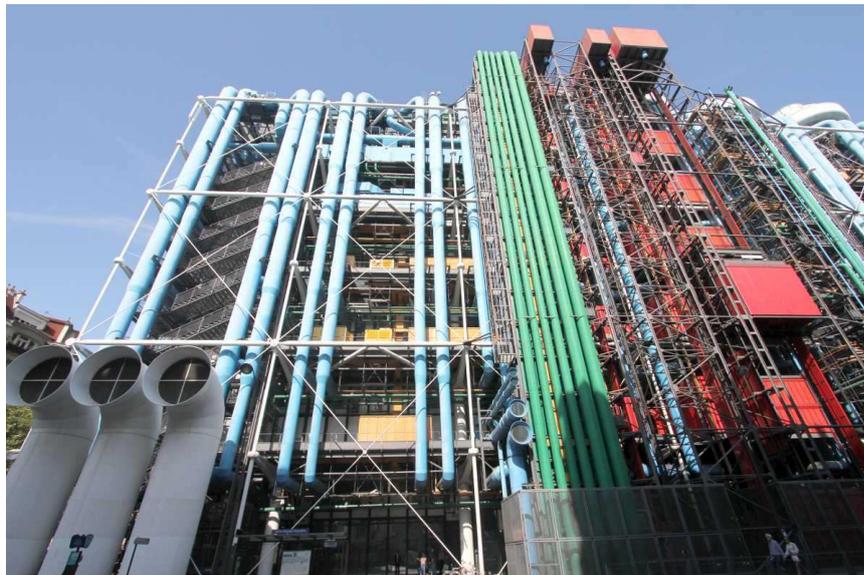
Fig. 06 – Estrutura da construção aparente
Fonte: travellmagazine.org (2011)

Para abrigar este extenso programa de necessidades, Piano e Rogers projetaram um edifício estilo high-tech com estrutura de aço tubular e vidro com cerca de 100 mil metros quadrados, distribuídos em sete andares, acessados por uma escada rolante externa. O conceito da obra

era de expor toda a sua estrutura, a fim de liberar o máximo possível de espaço no seu interior, posicionando toda a área de circulação e infraestrutura no exterior do edifício (FIG. 06). Por ter todos os seus elementos construtivos aparentes, os diferentes sistemas foram diferenciadas por cores, de acordo com os seus usos: azul para circulação de ar (ar condicionado), amarelo para a circulação de energia elétrica, verde de circulação de água e vermelho para a circulação de pessoas (escadas rolantes e elevadores). Dessa forma, toda a sua estrutura serve também como ornamento do edifício.

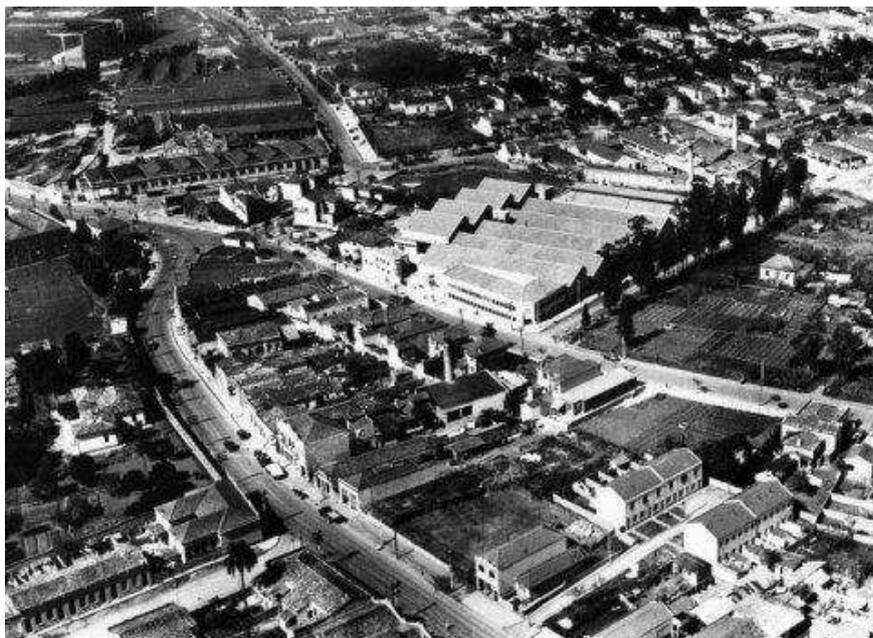
Fig. 13 – Vista aérea da Fábrica da Pompéia antes da reforma na década de 1970.
Foto: Peter Sheier (vitruvius.com.br)

Em 1977, a arquiteta Lina Bo Bardi foi convidada pelos diretores do SESC São Paulo para transformar uma antiga fábrica de tambores metálicos (e, posteriormente de carcaças de geladeiras e querosene), localizada no bairro Pompéia, em um centro cultural e de lazer para os trabalhadores do comércio de São Paulo, bem como para a comunidade local. Ao chegar na antiga fábrica abandonada (FIG. 13) em um terreno de cerca de 16.500 m², Lina ficou encantada com a precursora estrutura em concreto armado, moldada pelo francês François Hennebique – um dos pioneiros do concreto armado no início do século XX, o que fez com que a arquiteta optasse por conservar a obra em vez de demoli-la. Além da estrutura em concreto armado, os galpões possuíam tijolos aparentes e rebocados, simetria de planos e sheds para iluminação zenital.

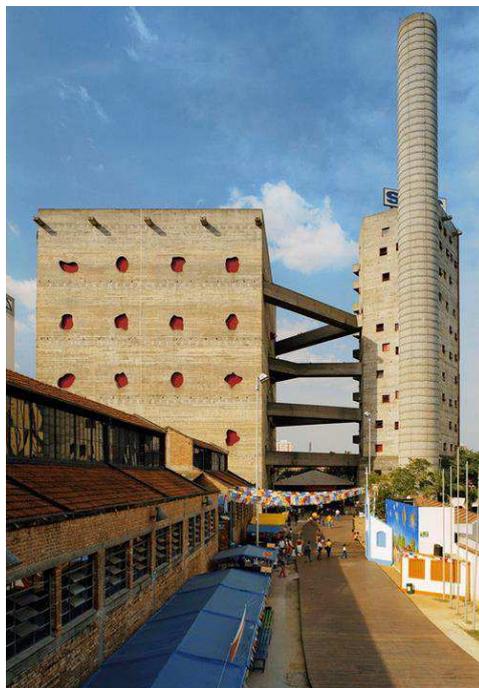
Fig. 14 – Vista do solarium com duas torres de concreto ligadas por passarelas ao fundo.
Fonte: Georgios Maillis - flickr.com (2006)

Na segunda etapa do projeto (1982-1986) são construídas duas torres de concreto aparente – um bloco com janelas-buracos que abriga as quadras de esporte e um prédio mais comprido e estreito, com janelas quadradas dispostas aleatoriamente pela as fachadas – interligadas por oito passarelas de concreto protendido. Ao lado, foi construída uma terceira torre cilíndrica de 70m de altura, também em concreto aparente, onde abriga a caixa d'água. Próximo às torres passa uma galeria de águas

pluviais – o Córrego das Águas Pretas –, criando uma área *non aedificandi*, que teve a sua extensão coberta por um deck de madeira utilizado como *solarium*. (FIG. 14)

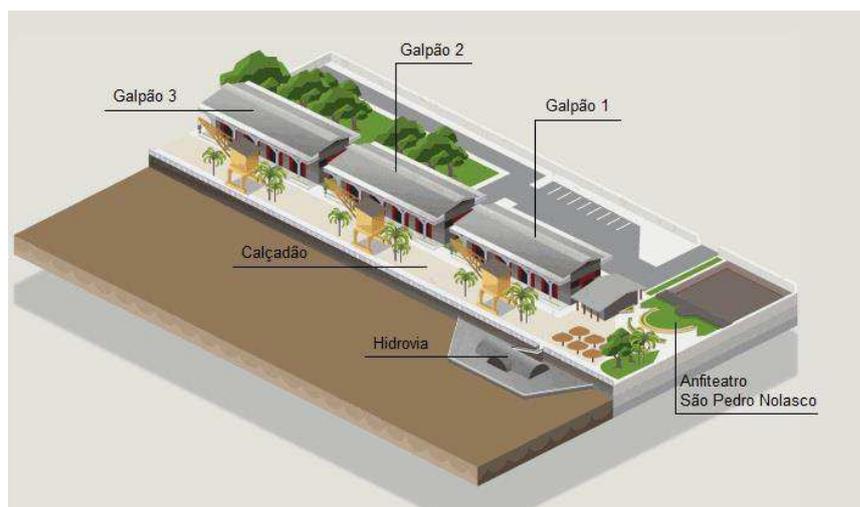
Fig. 20 – Perspectiva da Estação das Docas com espaços identificados.
Fonte: estacaodasdocas.com.br (editado)

- Boulevard das Artes (galpão 1): possui um pequeno museu do porto, com achados arqueológicos descobertos durante as obras. Também possui livraria e lojas de artesanatos entre outros. Há, ainda, um bar e uma cervejaria.
- Boulevard da Gastronomia (galpão 2): abriga 5 restaurantes;
- Boulevard das Feiras e Exposições (galpão 3): destinado a eventos em geral como festas, feiras, exposições, eventos empresariais e culturais. Abriga ainda o Teatro Maria Sylvia Nunes com capacidade para 400 pessoas, onde também funciona o Cine Estação;

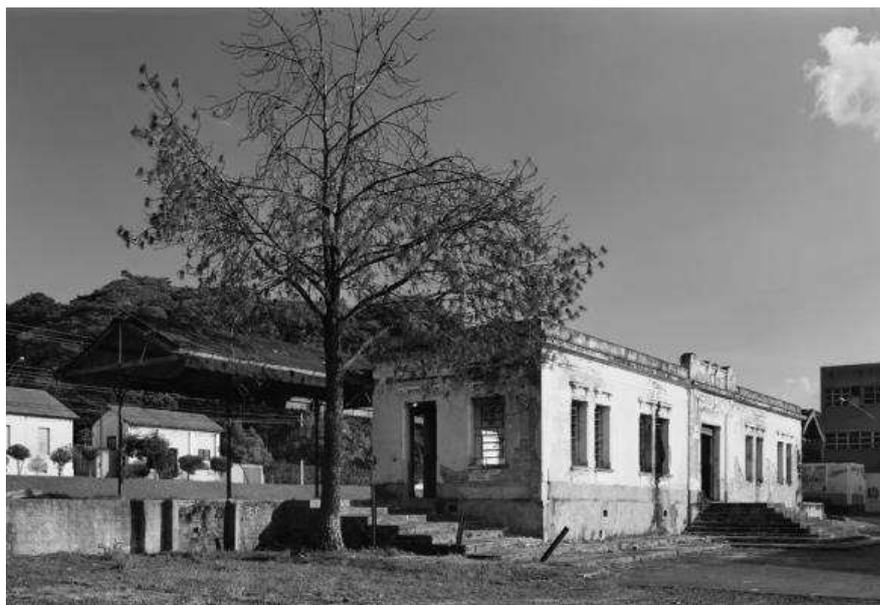
Fig. 24 – Estado de conservação da edificação antes da reforma.
Fonte: concursosdeprojeto.org

O conjunto edificado era constituído por uma plataforma coberta junto ao bloco onde abrigava a sede da estação, dois armazéns e uma edificação residencial. Os pilares de ferro fundido que ajudam a sustentar a cobertura da plataforma estavam danificados, assim como a sua cobertura (FIG. 25). Os pilares foram restaurados em sua maioria e alguns reproduzidos e a estrutura da cobertura em madeira foi substituída por outra do mesmo material, bem como a cobertura metálica (FIG. 26). A cobertura da plataforma ganhou uma extensão em concreto armado aparente sustentado por colunas circulares do mesmo material, cobrindo toda a área que separa a antiga sede dos armazéns (FIG. 24).

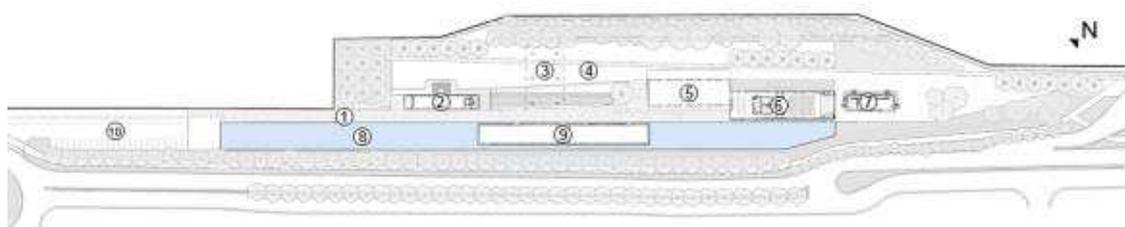
Fig. 27 – Planta baixa do Projeto de reabilitação do Centro Cultural de Araras.
1.Plataforma; 2.Edifício administrativo / loja; 3.Marquise; 4.Edifício de exposições;
5.Auditório; 6.Edifício de serviços; 7.Praça; 8.Biblioteca / exposições (não construído);
9.Espelho d'água (não construído); 10.Estacionamento.

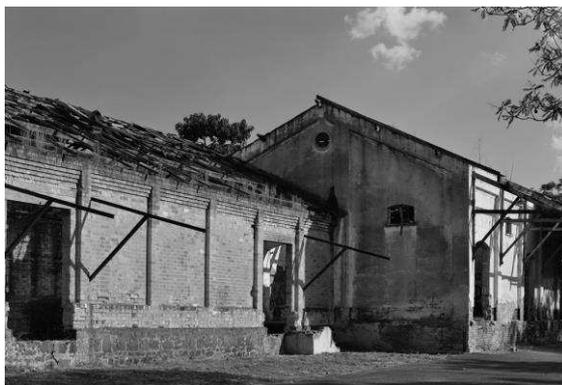
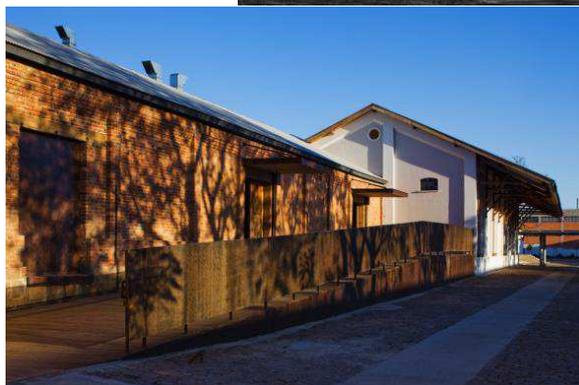
Fig. 28 e Fig. 29 – Antes e depois da reforma dos galpões que hoje abrigam um salão de exposições e auditório.
Fonte: concursosdeprojeto.org (2009).

teve os seus tijolos aparentes em barro cozido recuperados, aqueles que sobreviveram aos mais de 10 anos de falta de conservação (FIG. 28), e os tijolos do antigo baldrame foram reaproveitados, complementando a alvenaria que estava parcialmente deteriorada. A estrutura metálica da cobertura, feita com os mesmos perfis dos trilhos, foi parcialmente recuperada e a outra metade reproduzida. Por possuir configuração de doca, com desnível entre os pisos, foi o lugar ideal para abrigar o auditório com capacidade para 208 pessoas, juntamente com o foyer e sala de projeção, além de banheiros e cozinha de apoio para o foyer e uma lanchonete/café. O acesso para este bloco é dado por uma rampa de piso e guarda-corpo em aço corten (FIG. 29).

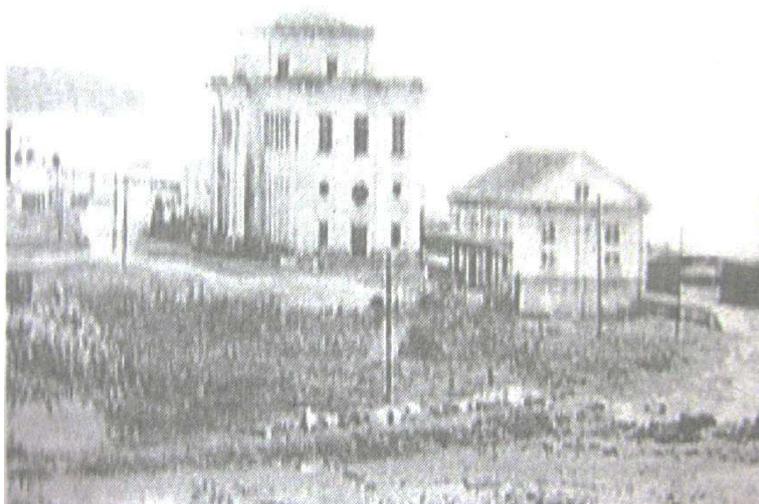
Fig. 36 – Vista do edifício principal e armazém no ano de 1930.

A Estação João Pessoa era composta inicialmente por um prédio principal onde funcionava a estação e administração, além de um edifício térreo simples que servia como depósito e armazém (FIG. 36). O prédio principal (FIG. 37) em alvenaria de tijolo maciço possui quatro pavimentos, sendo um deles em mezanino (sobre loja) entre o térreo e o primeiro pavimento. Originalmente, o segundo pavimento era um mirante que foi ampliado durante a década de 1950 (FIG. 38). A cobertura dividida em três planos (um plano central de quatro águas e dois planos laterais de três águas) é em telha cerâmica francesa arrematada por platibanda decorada com pequenos frisos em massa de reboco.

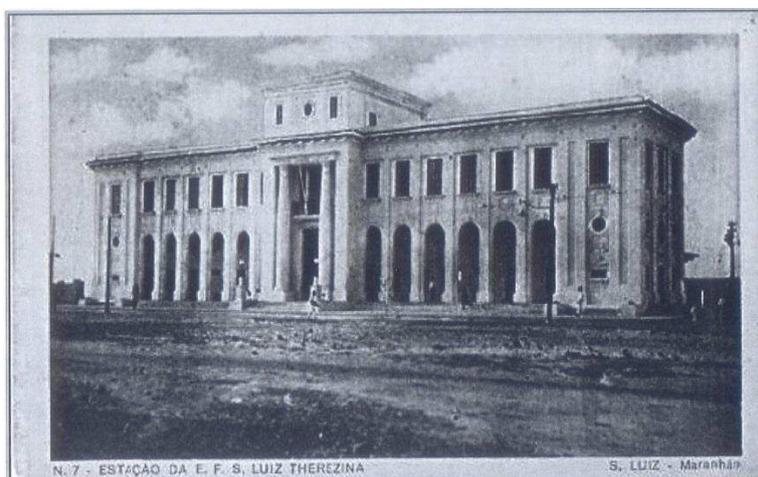
Fig. 37 – Cartão Postal emitido por Livraria Moderna. Estação João Pessoa na década de 1930.

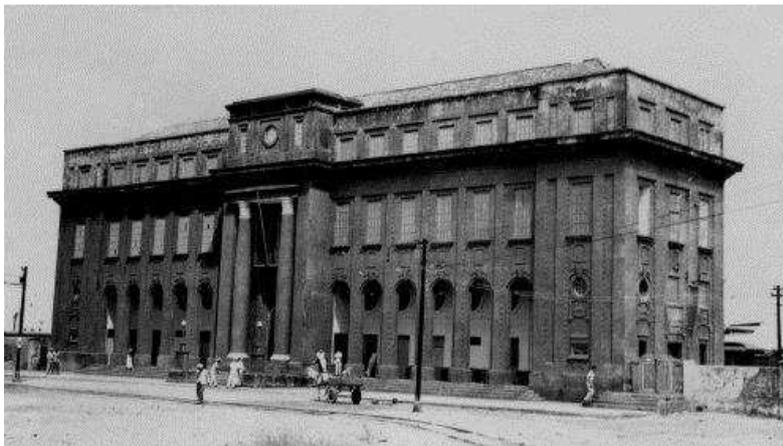
Fig. 38 – Fachada principal da estação na década de 1950, após a ampliação do último pavimento.

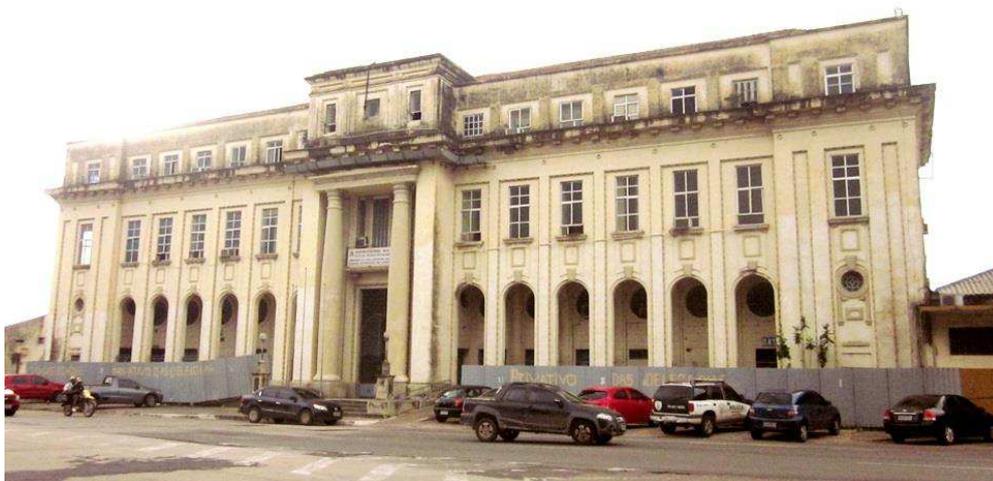
Fig. 39 – Fachada Principal da antiga estação ferroviária.

A edificação de característica arquitetônica eclética possui planta e fachada simetria em relação ao corpo central. Apresenta fachadas semelhantes marcadas por pórtico central nas duas fachadas frontais – uma voltada para a rua e a outra voltada para os trilhos. A fachada principal (FIG. 39) possui um pórtico de entrada sacado do corpo do prédio e marcado por duas grandes colunas que vão até o segundo pavimento, onde são arrematadas por um entablamento com cimalha (FIG. 40), dando imponência ao acesso principal feito através de um grande portão em ferro trabalhado (FIG. 41). Arcadas em arco pleno nas laterais da fachada principal vão até a altura do mezanino e protegem a circulação externa que possui portas e óculos que obedecem ao mesmo ritmo das aberturas (FIG. 42 e 43). O primeiro e segundo pavimentos possuem vãos retos.

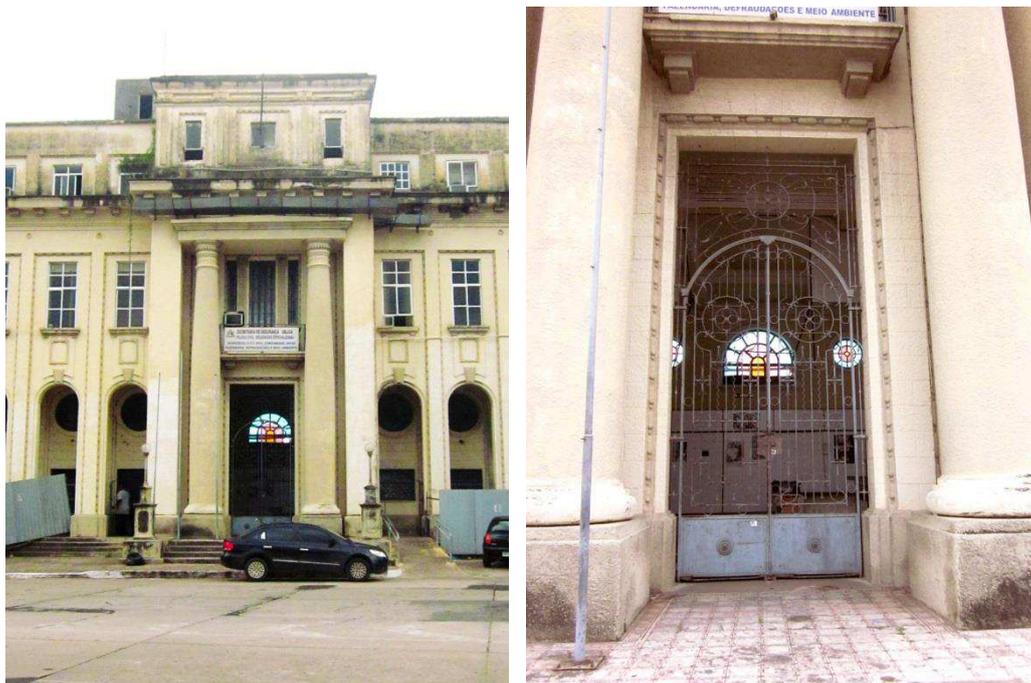
Fig. 40 e fig. 41 – Pórtico de entrada do prédio principal e o portão de entrada em ferro trabalhado.

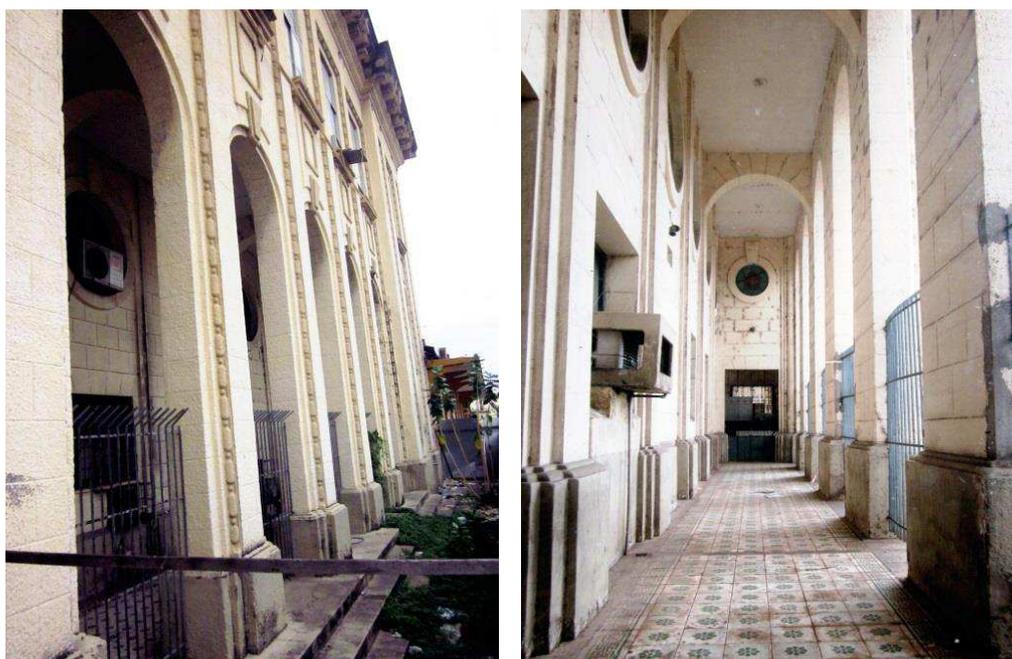
Fig. 42 e fig. 43 – Vista da arcada em arco pleno e vista do corredor externo com aberturas circulares (óculos) no mezanino.

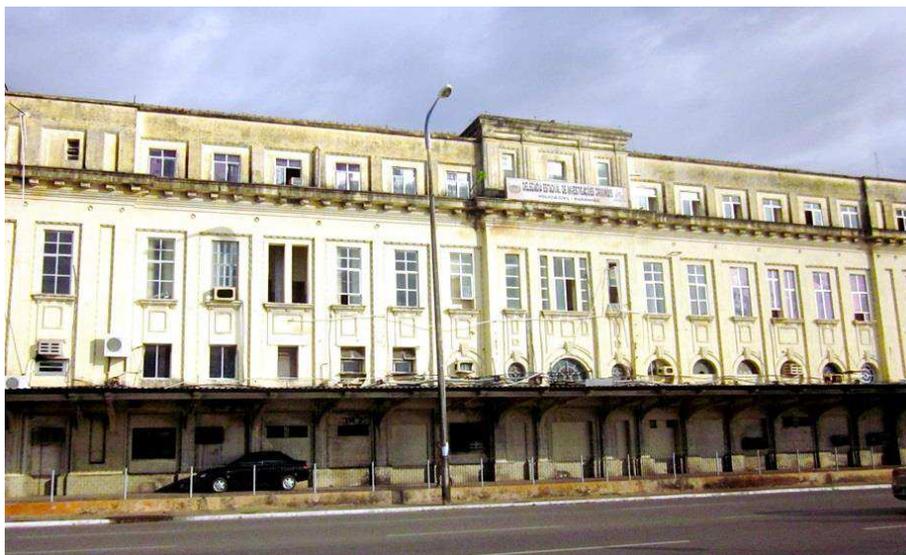
Fig. 44 – Fachada Posterior do prédio principal.
Fonte: Arquivo pessoal (2013).

A fachada posterior possui vãos semelhantes da fachada principal no primeiro e segundo pavimento e aberturas circulares (óculos) no mezanino (Fig. 44). O térreo possui uma plataforma frontal para passageiros (FIG. 45). As fachadas laterais são originalmente idênticas e possuem aberturas retas e circulares semelhantes às fachadas frontais (FIG. 48). As fachadas são ornamentadas por pilastras, frisos, molduras e relevos (FIG. 47).

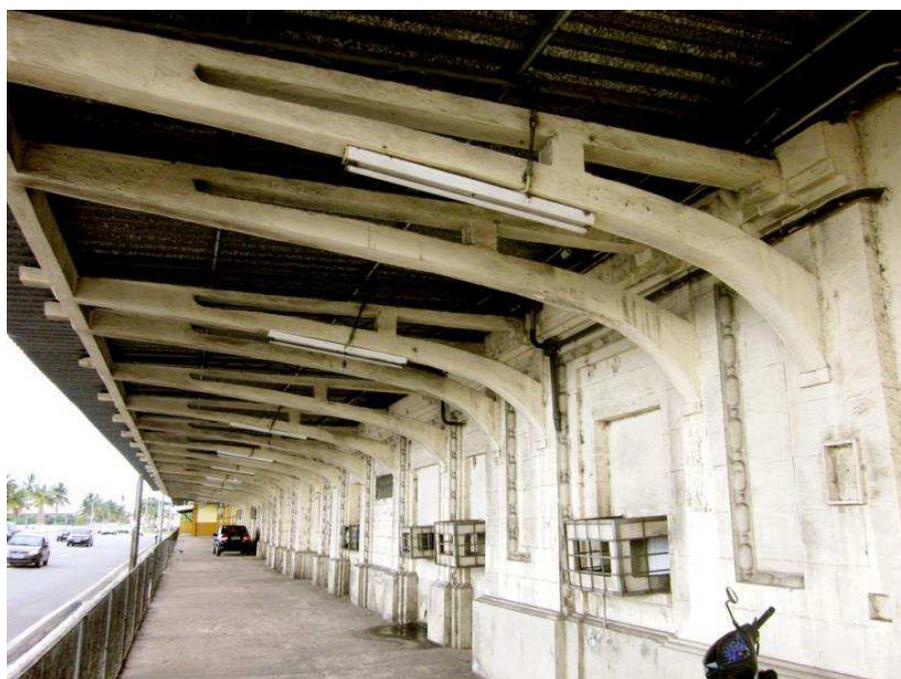
Fig. 45 – Antiga plataforma de embarque e desembarque.
Fonte: Arquivo pessoal (2013).

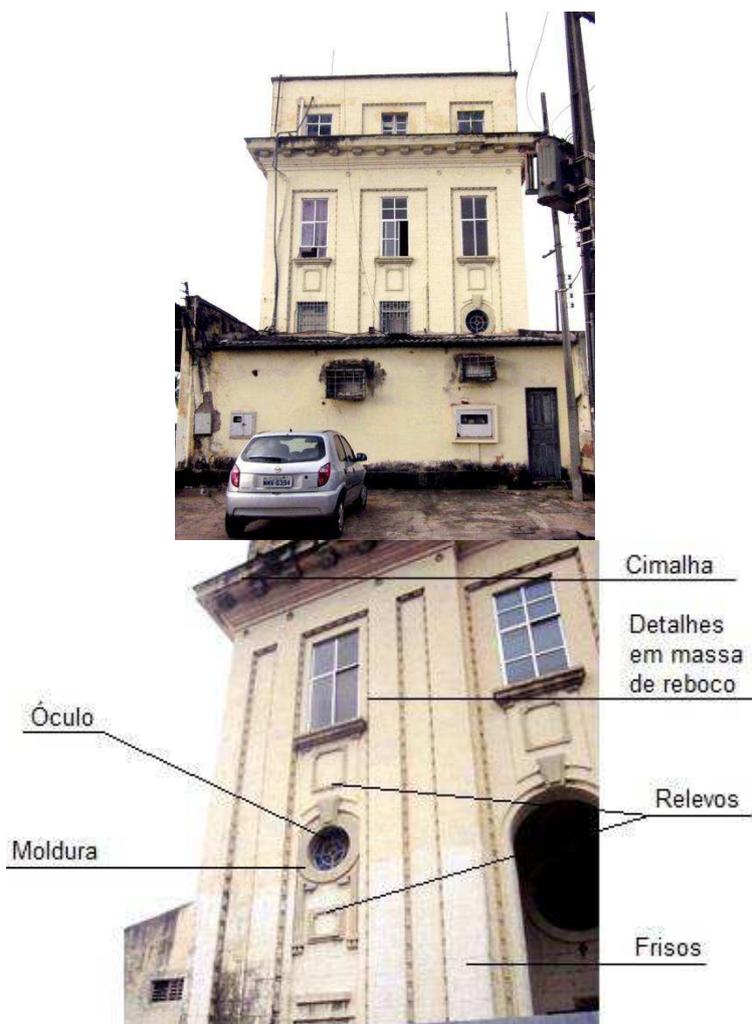
Fig. 46 e fig. 47 – Fachada lateral hoje parcialmente coberta por um anexo e vista dos elementos que ornamentam as fachadas.

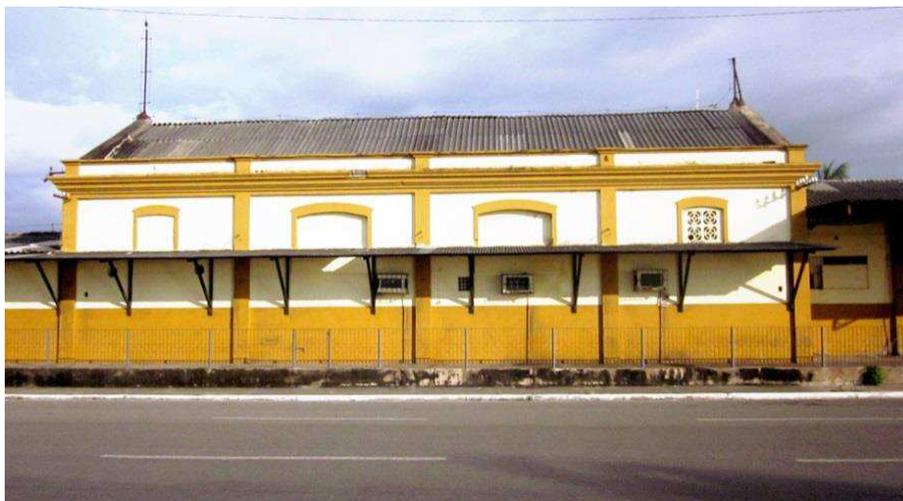
Fig. 48 – Antigo armazém e depósito da Estação João Pessoa.
Fonte: Arquivo pessoal (2013).

Já o edifício térreo (FIG. 48), localizado a pouco mais de quarenta metros de distância do edifício de quatro pavimentos, possui linhas simples e dimensões bem menores do que o edifício principal. Construído com a função de depósito e armazém, o prédio em alvenaria de tijolo maciço apresentava cobertura em telha cerâmica francesa de duas águas com beirais ocultos por uma pequena platibanda. Possui janelas arqueadas com moldura simples arrematadas por cimalha nervurada e enquadradas por pilastras simples. Apresenta, ainda, marquise sustentada por mãos francesas em madeira.

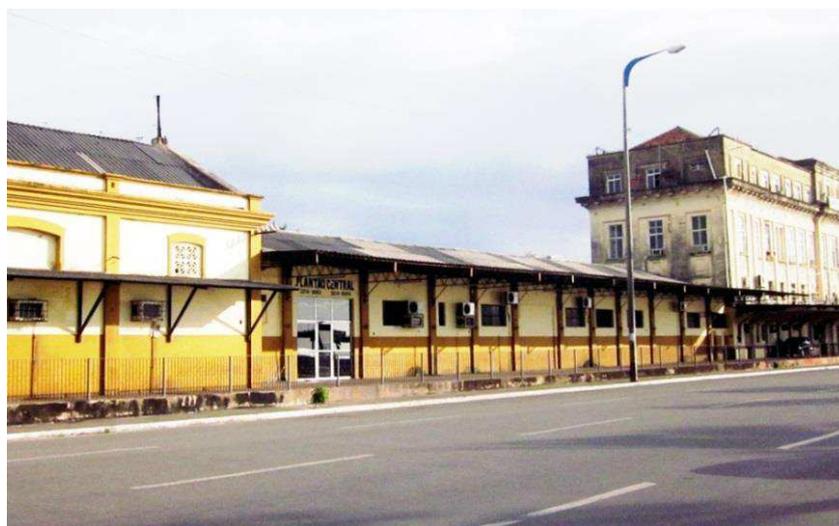
Fig. 49 – Vista do galpão (ao meio) que liga o antigo armazém ao prédio principal.
Fonte: Arquivo pessoal (2013).

Em 1972, a estação ferroviária ludovicense sofreu ampliação no térreo com a construção de anexos nas laterais do prédio principal, sendo um deles um galpão que interliga o edifício principal e o armazém (FIG. 49). A ampliação em alvenaria de tijolo possui linhas simples e vão de diversos tamanhos. Sua cobertura em telha de amianto possui duas águas, sendo uma delas prolongada até a linha limite da plataforma, de forma a dar continuidade à marquise já existente. Na outra extremidade do terreno foi construído um quarto prédio de arquitetura moderna, onde abrigou parte dos escritórios da RFFSA até a década de 2000 (FIG. 50). Hoje está desativado.

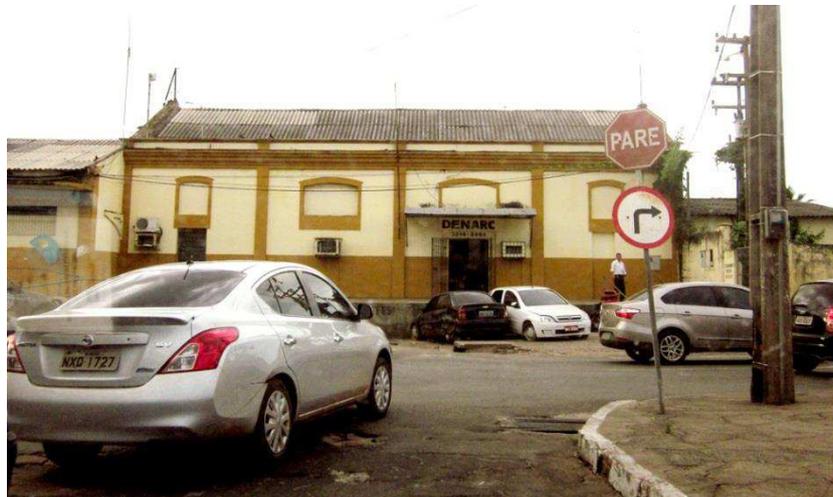
Fig. 52 – Departamento de Narcóticos (Denarc).
Fonte: Arquivo pessoal (2013)

O edifício térreo datado dos anos de 1920, que servia como armazém e depósito da antiga RFFSA, hoje abriga do Denarc (FIG. 52). Sua cobertura originalmente de telha cerâmica francesa foi trocada por telha de amianto. Os vãos que originalmente eram vedados com esquadrias de madeira e vidro foram em sua maioria totalmente fechados com alvenaria e alguns substituídos por esquadrias em alumínio e vidro, grades de ferro e cobogó.

Foram adicionados nas fachadas caixas de concreto protegidos por grades para abrigarem aparelhos de ar condicionados e um toldo em alumínio e policarbonato protege a entrada principal das intempéries. O prédio possui, ainda, um sistema de proteção contra descargas atmosféricas.

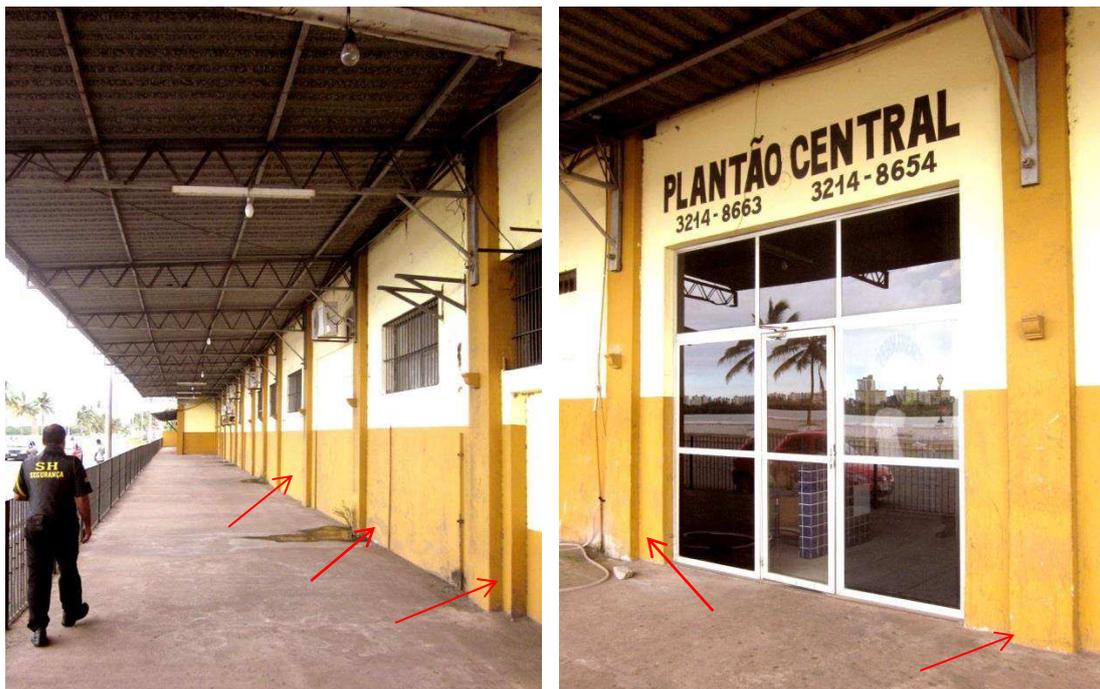
Fig. 53 e fig. 54 – Fachada posterior do anexo com destaque para manchas provocadas por sujeira, umidade e biodeteriorização. E porta de acesso ao Plantão Central pela Av. Beira-mar com destaque para descolamento da pintura.

O anexo construído na década de 1970 localizado entre os dois prédios originais, o que outrora era um armazém, hoje abriga a Delegacia de Proteção ao Idoso e o Plantão Central da RFFSA (FIG. 55). A maioria das esquadrias em madeira e vidro permanecem até os dias atuais, porém protegidas por grades de ferro. Alguns destes vãos foram aproveitados para instalar aparelhos de ar condicionado. Foram instaladas três grandes portas em alumínio e vidro fumê temperado, sendo duas destinadas para acesso ao Plantão Central (FIG. 54) e uma para a Delegacia do Idoso. As mãos francesas em madeira que sustentavam a marquise da plataforma foram substituídas por estrutura metálica treliçada e o telhado de amianto substituído por telhado metálico apenas na cobertura da plataforma (FIG. 53). Também foram construídas escadas e rampas que dão acesso tanto para a Delegacia do Idoso quanto para o Denarc e Plantão Central, os quais apresentam fachadas pintadas de amarelo e laranja. Apesar da pintura estar em um estado de conservação bom de modo geral, ela não está livre algumas manchas provocadas por sujeira, umidade e biodeteriorização, além de descolamento da pintura (FIG. 53 e 54).

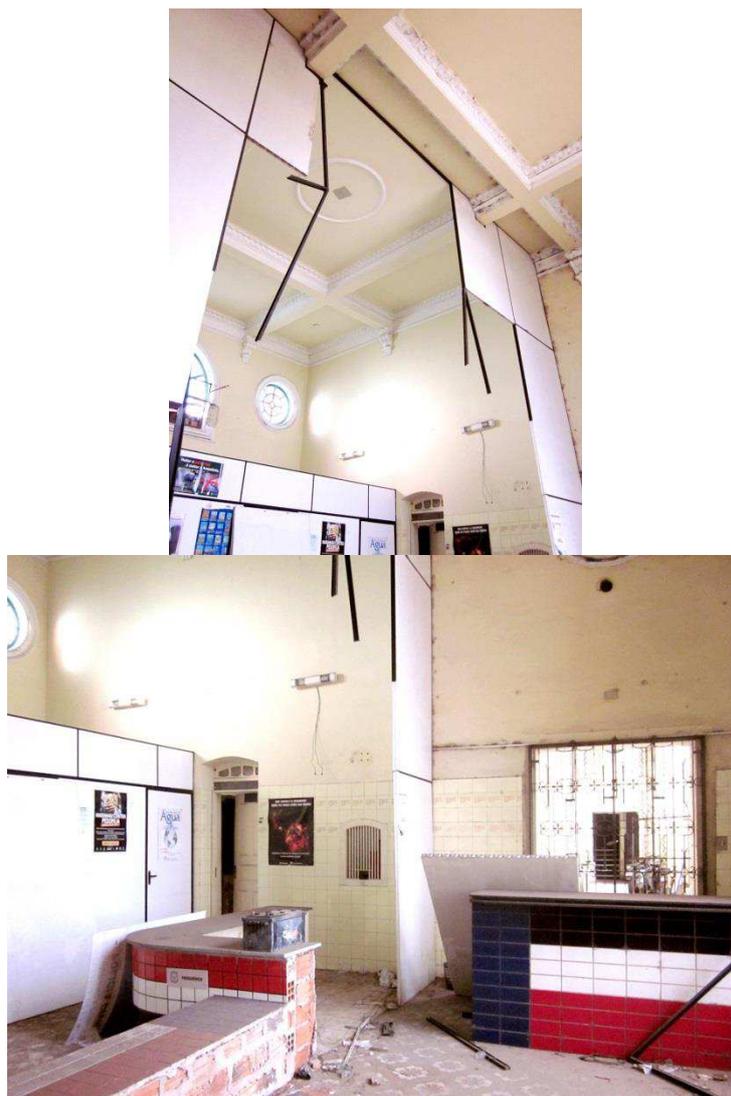
Fig. 58 e fig 59 – Vista de parte da divisória e teto do hall de entrada e vista do piso e bancadas do hall de entrada.

O hall de entrada do prédio principal encontra-se abandonado. A divisória que divide o espaço com pé direito duplo está danificada (FIG. 58), assim como bancadas inacabadas e presença de detritos e sujeira do piso ao teto (FIG. 59). Apesar do mal estado em geral, os óculos e janela arqueada em madeira e vidro estão em bom estado e as molduras do teto estão preservadas. Não foi possível ter acesso ao lado direito do térreo e a ala esquerda do mezanino. Ambos os espaços estão fechados e sem uso.

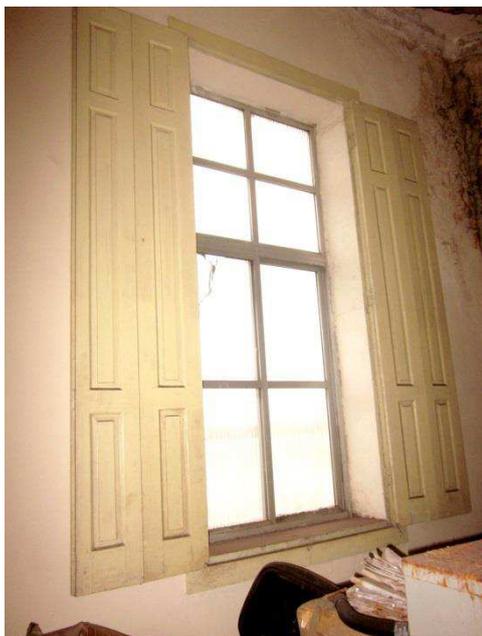
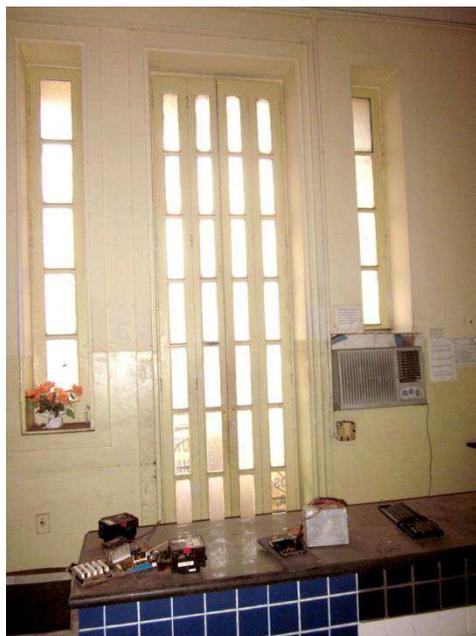
Fig. 60 e fig. 61 – Vista de móveis e materiais de escritório abandonados e vista de computadores e outros eletroeletrônicos quebrados deixados no local.

O primeiro pavimento está totalmente inativo. Percebe-se uma grande quantidade de materiais e móveis de escritório e eletroeletrônicos obsoletos abandonados (FIG. 60 e 61). O estado de conservação das esquadrias presentes neste andar é regular. As janelas em madeira e vidro foram trocadas por caixilhos em alumínio e vidro frisado. As janelas duplas tiveram suas esquadrias internas em madeira mantidas (FIG. 62). As únicas esquadrias originais em madeira e vidro mantidas são a porta de acesso à sacada da fachada principal e as duas janelas estreitas nas laterais (FIG. 63). As portas originais em madeira com bandeiras arqueadas em madeira e vidro foram preservados, porém foram adicionados visores de vidro e molas em algumas (FIG. 64, 65 e 67). Percebe-se, também, instalações elétrica e de telefone aparente feitas para atender a mudança de uso do edifício (FIG. 60,

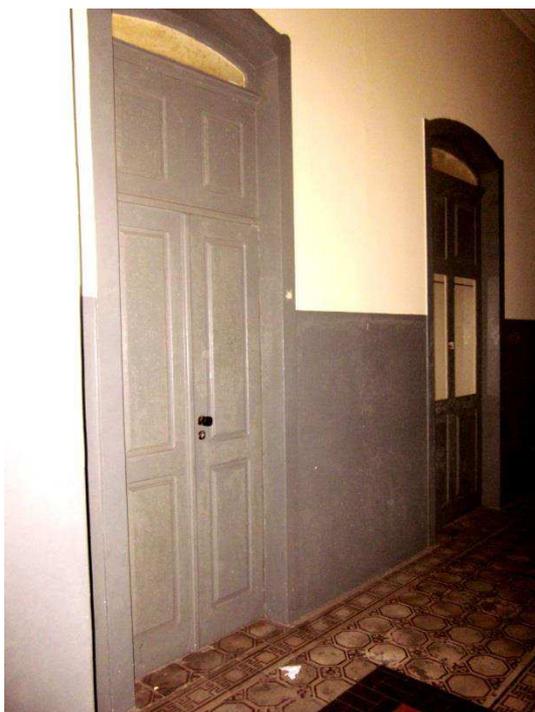
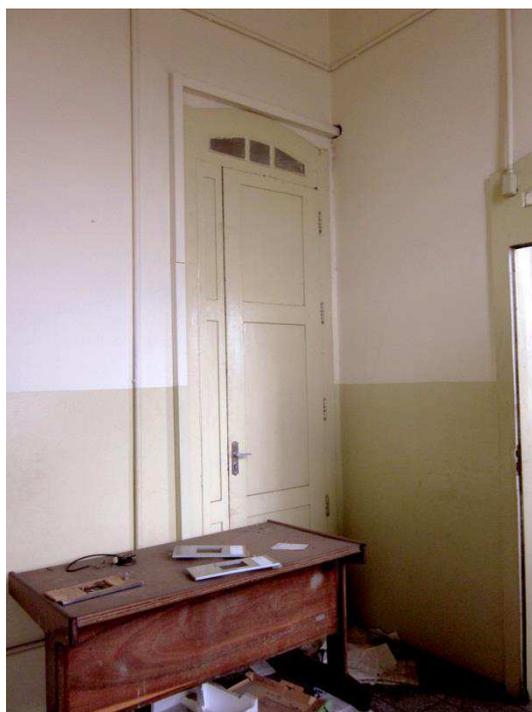
Fig. 62 e fig. 63 – Vista de um das janelas duplas no primeiro pavimento e vista das esquadrias originais em madeira e vidro mantida.

63, 65 e 69). O piso de ladrilho hidráulico presente no corredor foi mantido e o seu estado de conservação é regular (FIG. 66 e 67). Também foram mantidas as molduras no teto em estado de conservação bom, com exceção de uma sala que teve o seu teto ornamentado com sanca em gesso pintado de azul e branco (FIG. 68 e 69). As paredes do corredor são pintadas de branco e cinza escuro e as paredes das salas pintadas de creme. Nota-se a presença de umidade e biodeteriorização nos cantos superiores de algumas salas, provavelmente provocado por infiltrações. A pior situação está em uma das salas localizada na extremidade direita do andar, que possui a presença de umidade, bolor, eflorescência, descolamento de pintura e desprendimento da argamassa no teto e moldura das janelas (FIG. 70).

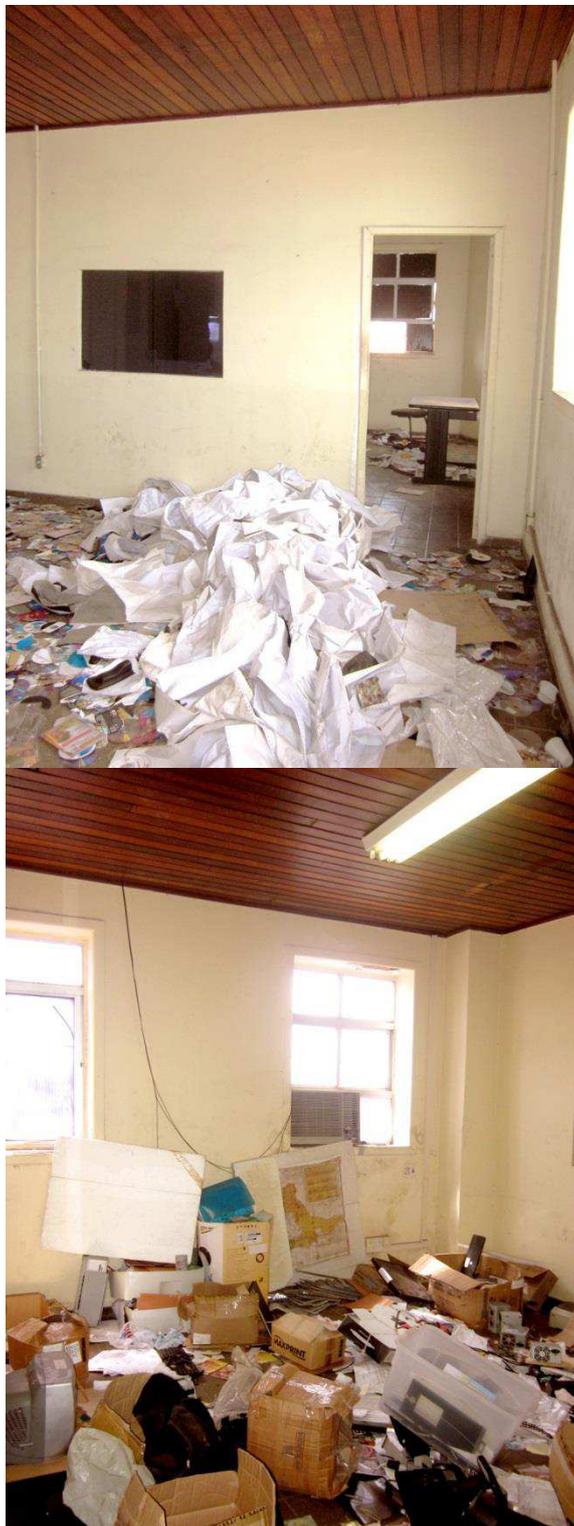
Fig. 71 e fig. 72 – Salas abandonadas servindo de depósito de lixo e produtos falsificados. Vista de parte do forro em madeira.

Assim como o primeiro pavimento, o segundo andar também está abandonado, mas em situação pior do que o andar anterior. O último andar está servindo praticamente como um depósito de móveis velhos e danificados e produtos pirateados como CDs e DVDs, além de materiais de escritório e arquivos em papel deixados pelos antigos funcionários (FIG 71, 72, 73). O que antes era um grande salão, hoje está dividido em salas por divisórias cobertas com tinta cor creme. O estado de conservação das janelas é ruim. Também houve a substituição das antigas janelas em madeira e vidro por esquadrias em alumínio e vidro, com poucas exceções. Muitas destas esquadrias foram adaptadas para suportar ar condicionados, sendo alguns aparelhos abandonados no local (FIG. 72 e 73). Outros permaneceram com vãos abertos. Também foram encontradas adaptações para filtragem da luz solar usando papel pardo e plástico preto (FIG. 74 e 75). Parte do forro original em madeira

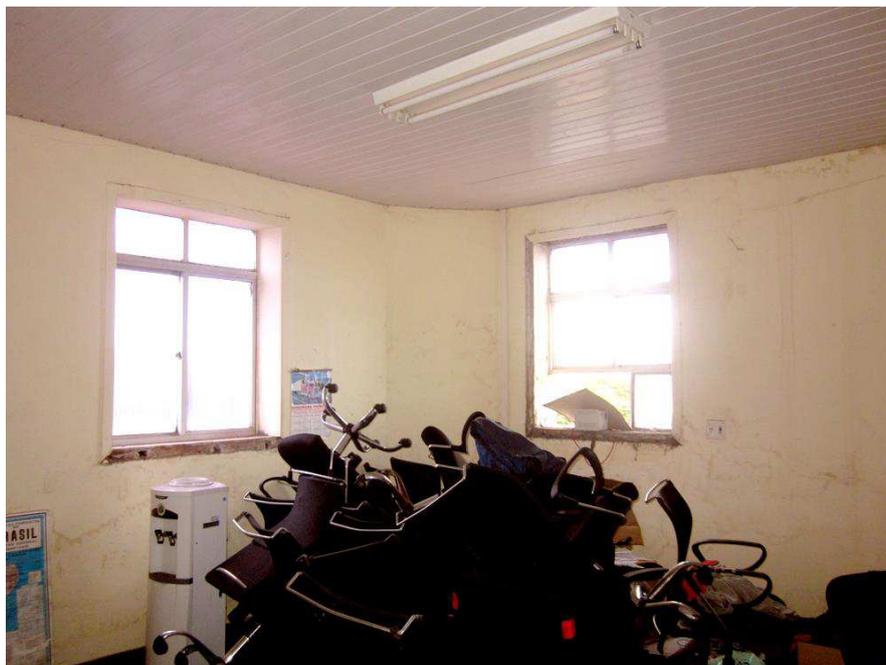
Fig. 73 – Vista de moveis abandonados e parte do forro de PVC.
Fonte: Arquivo pessoal.

foi preservado e a outra parte foi trocado por forro de PVC branco, ambos em estado regular. A pintura das paredes em dois tons creme também está em estado ruim, com biodeteriorização, desagregações, descolamento da pintura e descolamento por empolamento (FIG. 74, 75 e 76).

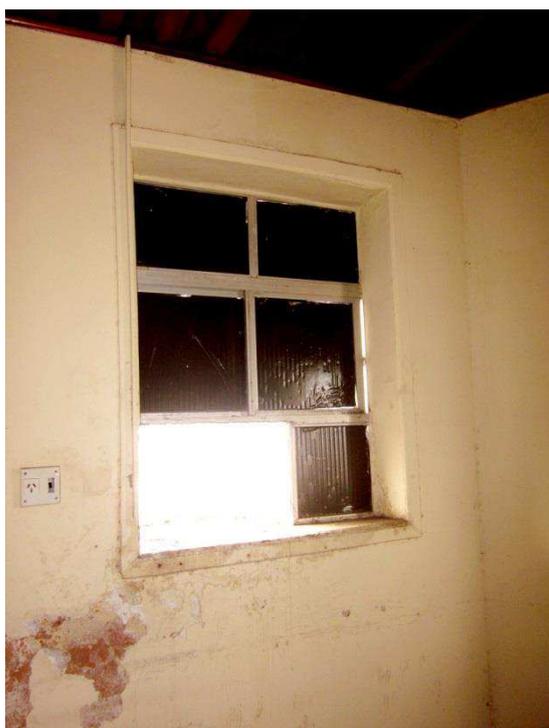
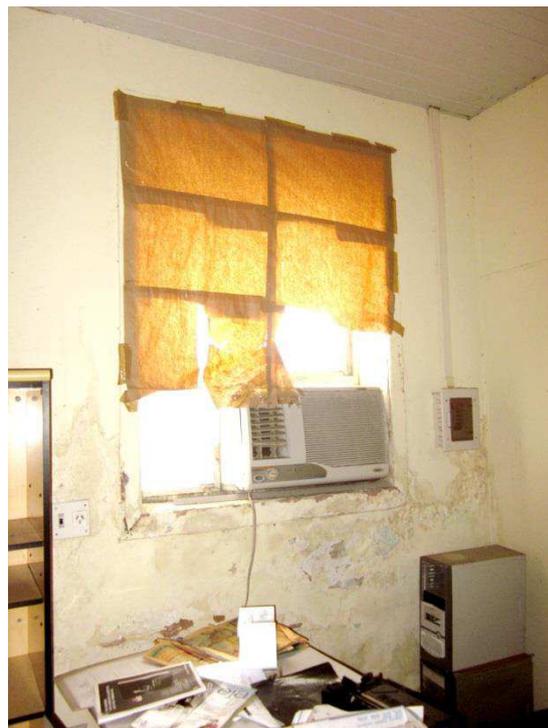
Fig. 74 e fig 75 – Vista de janelas com adaptação para suporte de ar condicionados com vidros cobertos com plástico preto e papel pardo para filtração da luz solar.
Fonte: Arquivo pessoal.

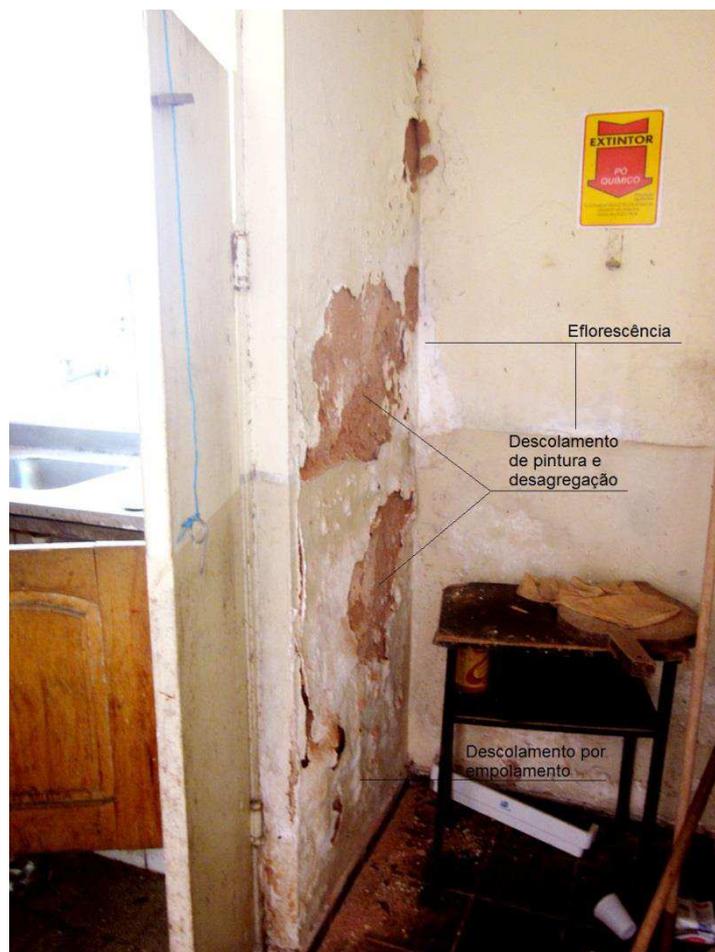
Fig. 76 – Patologias construtivas comuns no segundo pavimento.
Fonte: Arquivo pessoal.

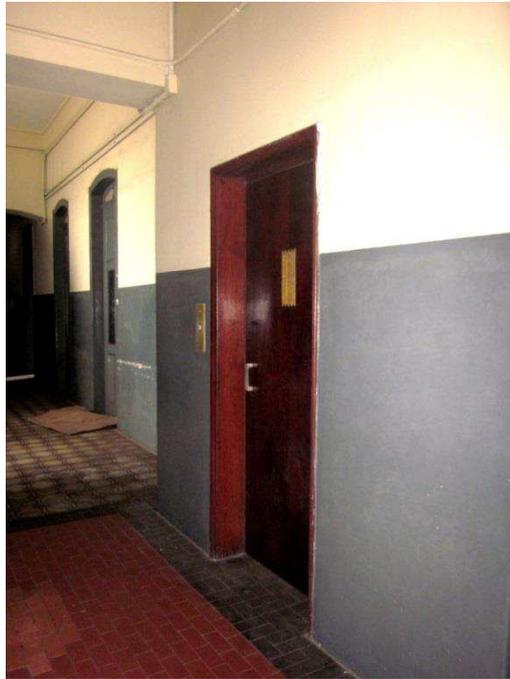
Fig. 77 – Acesso ao elevador no primeiro andar.
Fonte: Arquivo pessoal.

Em se tratando de circulação vertical no interior do edifício, a construção possui tanto circulação fixa quanto mecânica, porém o elevador está desativado há alguns anos (FIG. 77). O prédio apresenta duas caixas de escadas localizadas nas extremidades do edifício que dão acesso até o primeiro pavimento. Ambas sofreram intervenções no piso com a colocação de placas de piso de borracha pastilhada na cor preta (FIG. 78 e 81). A escadaria da extremidade direita possui corrimãos em madeira talhada com as extremidades em formato de caracóis. Possui, ainda, meia-paredes com texturas finalizadas com molduras em frisos nas paredes do perímetro e molduras do mesmo formato dos corrimãos nas paredes internas que dividem os lances (FIG. 78 e 79). Já a escadaria esquerda possui uma ornamentação mais simples com guarda-corpo de balaústres e paredes pintadas na cor rosa (FIG. 80 e 81). O acesso ao segundo andar se dá por uma escada em madeira localizada no hall central do primeiro andar e encontra-se em bom estado (Fig. 82). Parte dos degraus também foi revestido com o mesmo tipo de piso de

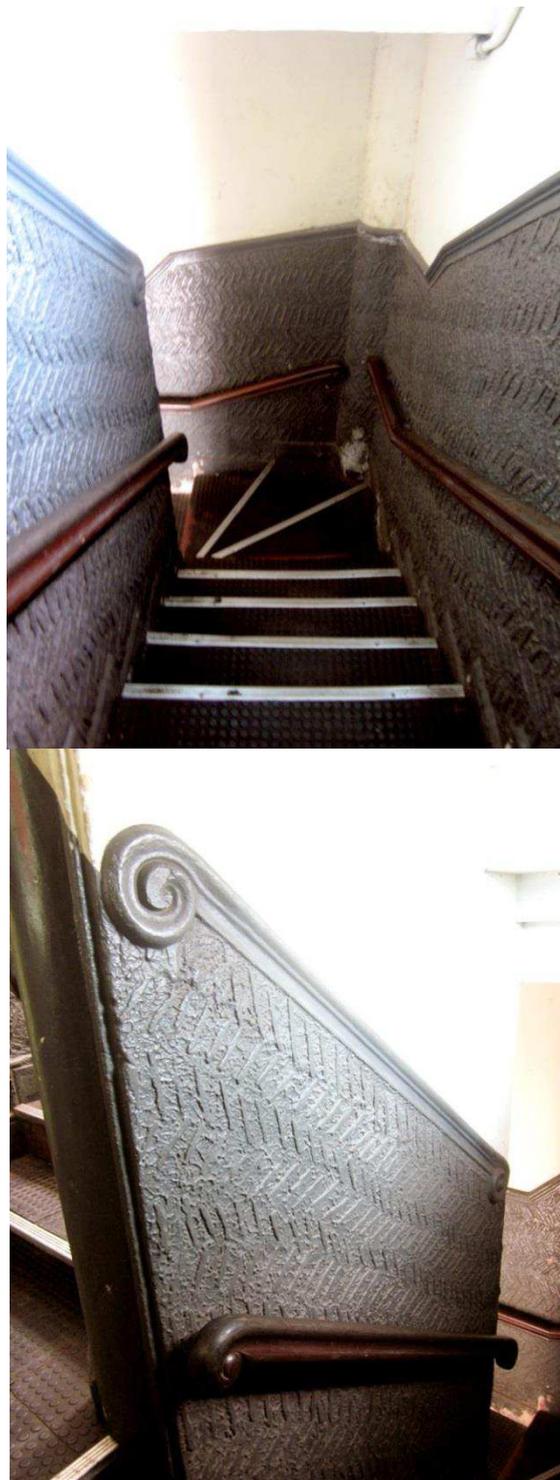
Fig. 78 e fig. 79 – Lance da escada lateral direita e detalhe da meia-parede com textura.
Fonte: Arquivo pessoal.

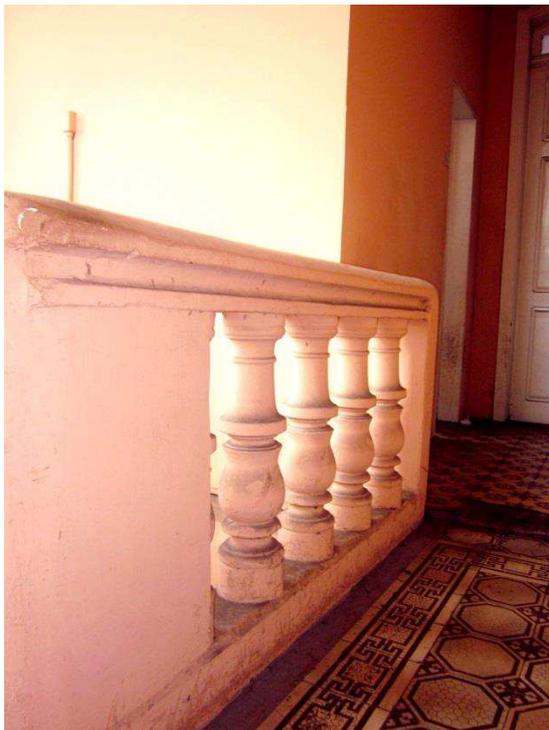
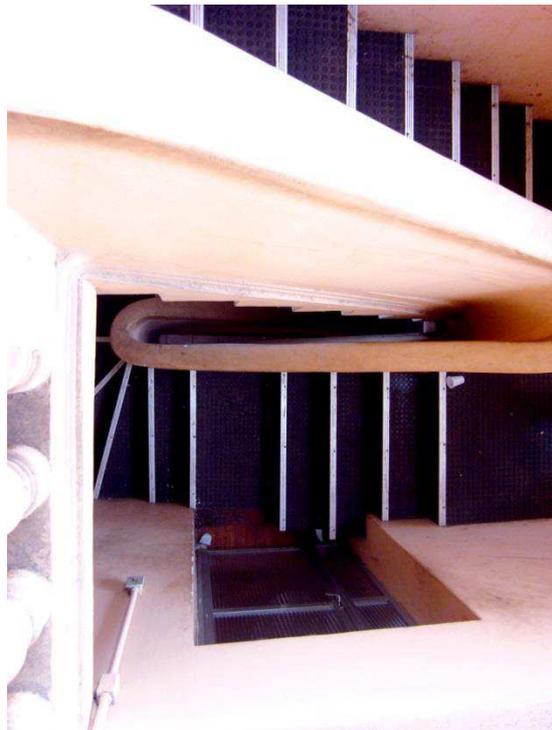
Fig. 80 e fig. 81 – Porta-corpo de balaústre e vista dos lances da escada lateral esquerda.
Fonte: Arquivo pessoal.
