UNIVERSIDADE ESTADUAL DO MARANHÃO

CURSO DE ARQUITETURA E URBANISMO

CENTRO CULTURAL E DE LAZER DE SÃO LUÍS – ESTAÇÃO CULTURA

Trabalho final de graduação
apresentado ao Curso de Arquitetura
e Urbanismo da Universidade
Estadual do Maranhão como parte do
requisito para obtenção de grau de
Bacharel em Arquitetura e Urbanismo.

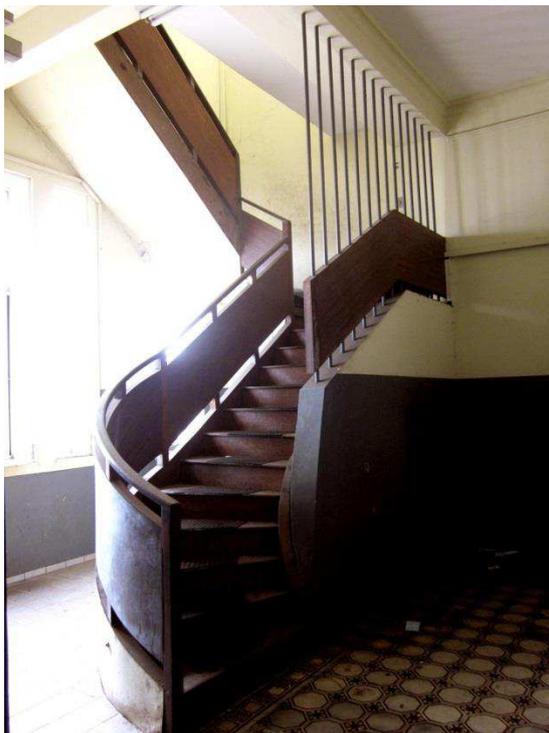
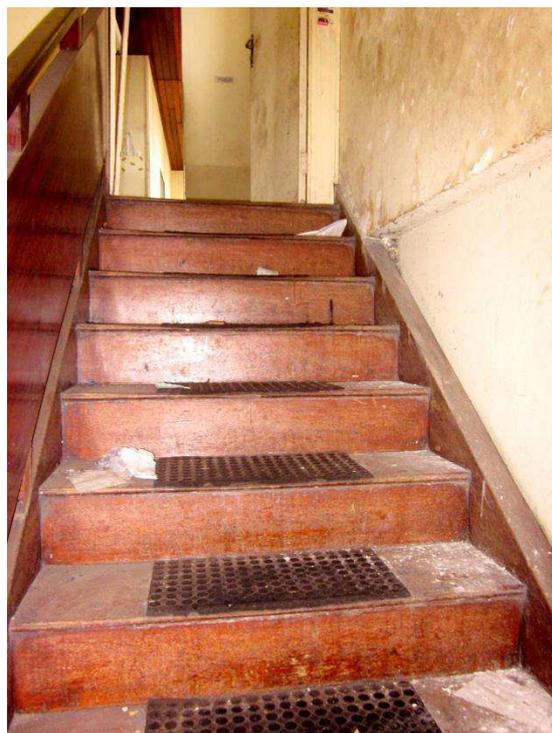
Fig. 82 e fig. 83 – Vista da escada de acesso ao segundo andar e vista dos degraus em madeira parcialmente cobertos com piso de borracha.
Fonte: Arquivo pessoal.

Em se tratando de circulação vertical no interior do edifício, a construção possui tanto circulação fixa quanto mecânica, porém o elevador está desativado há alguns anos (FIG. 77). O prédio apresenta duas caixas de escadas localizadas nas extremidades do edifício que dão acesso até o primeiro pavimento. Ambas sofreram intervenções no piso com a colocação de placas de piso de borracha pastilhada na cor preta (FIG. 78 e 81). A escadaria da extremidade direita possui corrimãos em madeira talhada com as extremidades em formato de caracóis. Possui, ainda, meia-paredes com texturas finalizadas com molduras em frisos nas paredes do perímetro e molduras do mesmo formato dos corrimãos nas paredes internas que dividem os lances (FIG. 78 e 79). Já a escadaria esquerda possui uma ornamentação mais simples com guarda-corpo de balaústres e paredes pintadas na cor rosa (FIG. 80 e 81). O acesso ao segundo andar se dá por uma escada em madeira localizada no hall central do primeiro andar e encontra-se em bom estado (Fig. 82). Parte dos degraus também foi revestido com o mesmo tipo de piso de

borracha encontrado nas escadas laterais (Fig. 83). O edifício também possui escadas no interior do térreo que dão acesso ao mezanino, mas infelizmente estavam localizados em área restrita sendo impossibilitados de serem documentados.

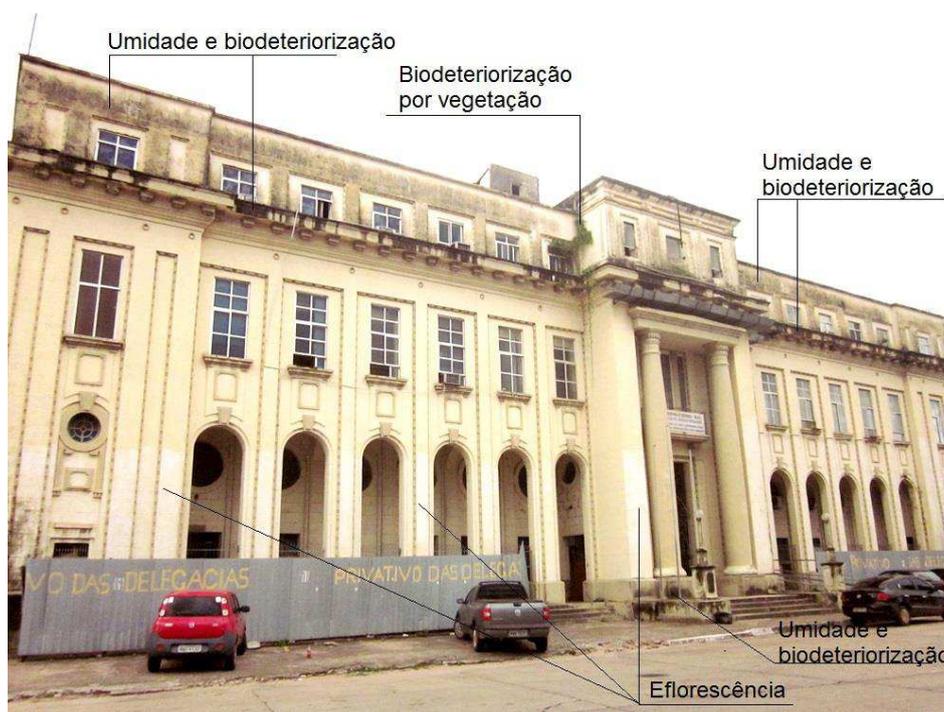
Fig. 84 – Patologias construtivas da fachada principal.
Fonte: Arquivo pessoal.

Por fim, temos as fachadas do edifício principal em estilo eclético que encontram-se em estado de conservação regular. Pintadas na cor amarela com detalhes em marrom acinzentado, nota-se a presença de manchas em tons escuros concentrados no coroamento (platibanda e cimalha) e base das fachadas provocadas por umidade e biodeteriorização e se entende por todas as suas quatro faces (FIG. 84). Na fachada principal observa-se também a presença de biodeteriorização provocada por vegetação na platibanda e no corpo da fachada nota-se a presença de manchas esbranquiçadas em toda a sua extensão, na altura das arcadas, provocadas por eflorescência (FIG 84).

ladrilho hidráulico presente na entrada do pórtico central está em estado ruim, apresentando manchas, fissuras, vegetação e pigmentação apagada (FIG. 89). Nota-se também a presença de umidade, biodeteriorização, eflorescência e descolamento de pintura nas colunas e postes ornamentais (FIG. 90). E as escadarias que levam aos corredores laterais externo tiveram seus acessos impedidos por placas metálicas (FIG. 84).

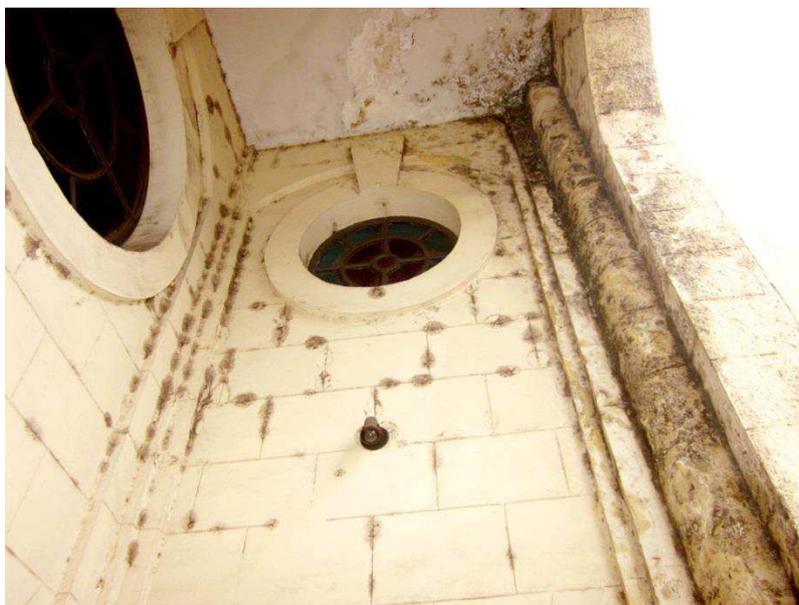
Fig. 85 – Sujeira, umidade, biodeteriorização, eflorescência e descolamento de pintura.
Fonte: Arquivo pessoal.

Nos corredores laterais observa-se a presença de fissuras, descolamento de pintura e manchas provocadas por sujeira, umidade, eflorescência e biodeteriorização (FIG. 85). O piso em ladrilho hidráulico dos corredores está em estado regular, apresentando manchas e fissuras (FIG. 86) e os vãos das arcadas laterais foram fechados por grades à meia altura (FIG. 87). A maioria das portas presentes nos corredores que davam acesso aos cômodos do térreo foram parcialmente fechadas com alvenaria e viraram janelas. Algumas aberturas foram criadas para encaixar suporte para máquinas de ar condicionado, os quais possuem parte de suas instalações aparentes. Algumas janelas foram protegidas por grades de ferro (FIG. 88). O piso em

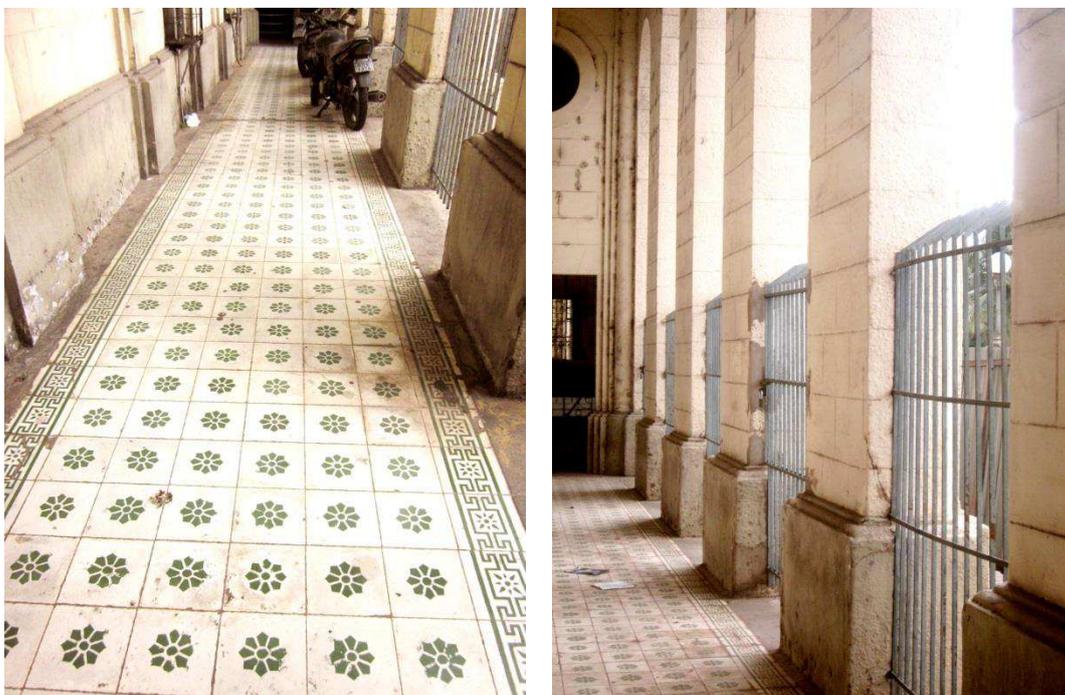
Fig. 86 e fig. 87 – Piso em ladrilho hidráulico do corredor externo e vista dos vãos da arcada fechados com grades.
Fonte: Arquivo pessoal.

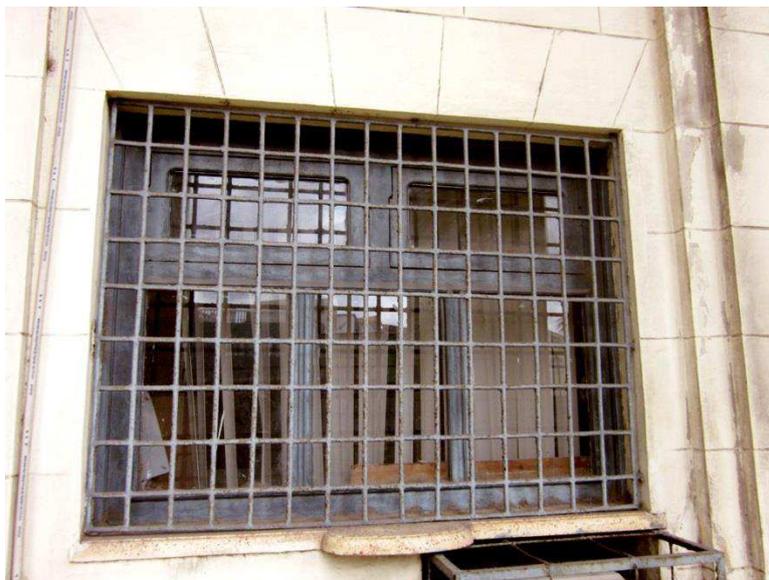
Fig. 88 – Janela protegida por grade localizada no corredor externo direito.
Fonte: Arquivo pessoal.

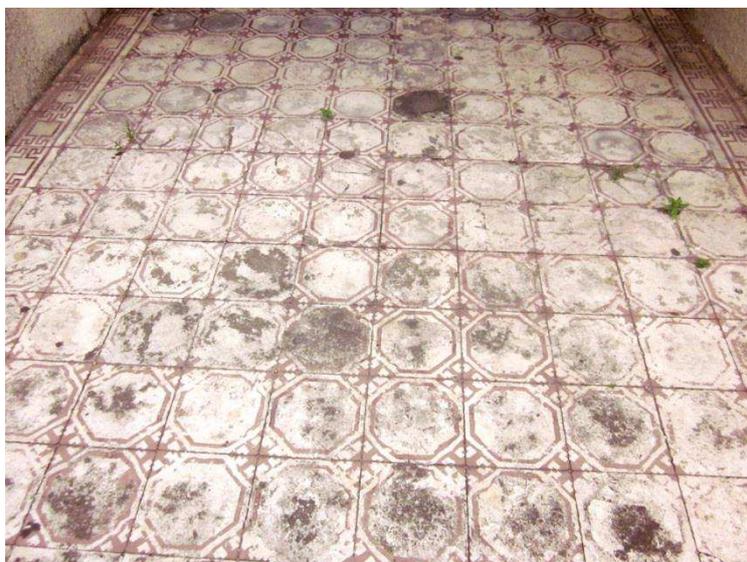
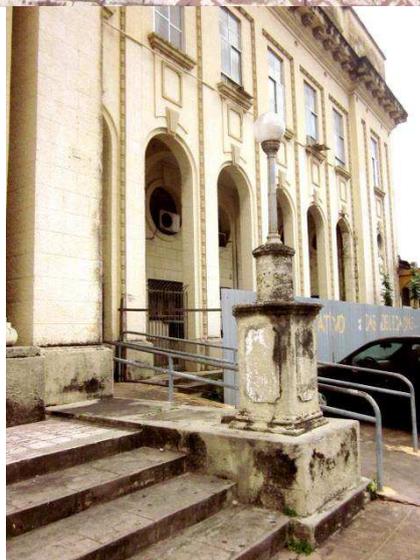
Fig. 89 e fig. 90 – Piso e poste ornamental presentes no pórtico de entrada.
Fonte: Arquivo pessoal.

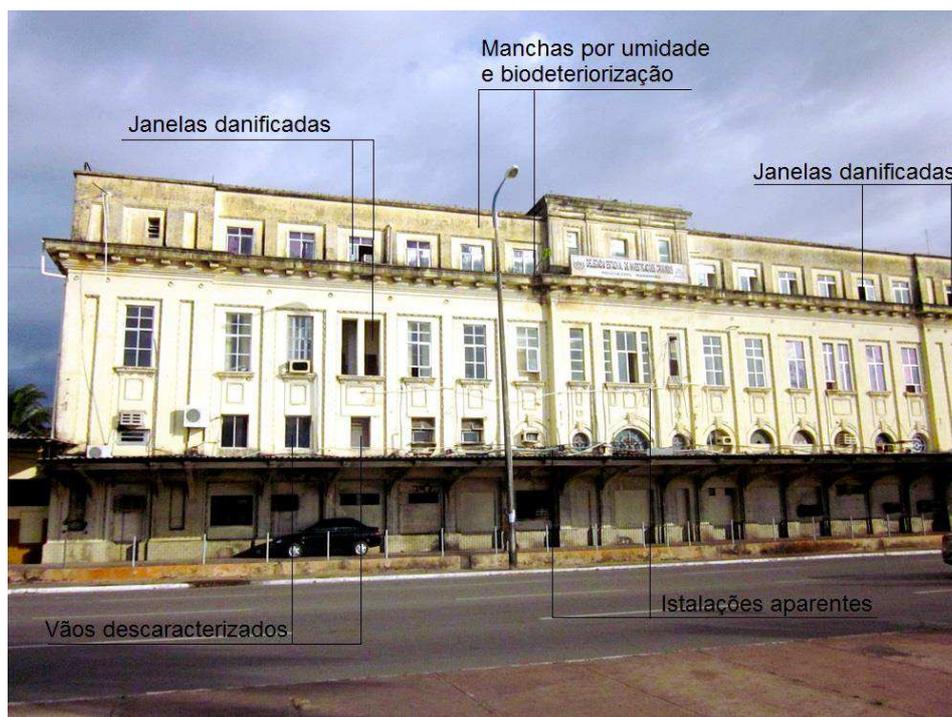
Fig. 91 – Situação atual da fachada posterior.
Fonte: Arquivo pessoal.

Já a fachada posterior, voltada para Avenida Beira-Mar, encontra-se em situação pior do que a fachada principal. Além da presença de descolamento de pintura e manchas provocadas por umidade e biodeteriorização, a maior parte dos vãos alterados e janelas danificadas estão localizadas nesta fachada, bem como aquelas que foram adaptadas para receber suporte de ar condicionado. Além disso, estão presentes adaptações de instalações elétricas e hidráulicas aparentes e mal planejadas. O resultado é um aspecto desorganizado, sujo e depredado (FIG. 91). A plataforma de passageiros também passou por modificações na cobertura com a adição de vigas treliçadas em balanço entre as mãos francesas e o telhado que foi trocado por telhas metálicas (FIG. 91). Os vãos que davam acesso ao térreo foram fechados com alvenaria, ficando apenas aberturas dos banheiros e para os suportes de ar condicionados (FIG. 92 e 93). Toda a extensão longitudinal da plataforma foi fechada com grade de ferro.

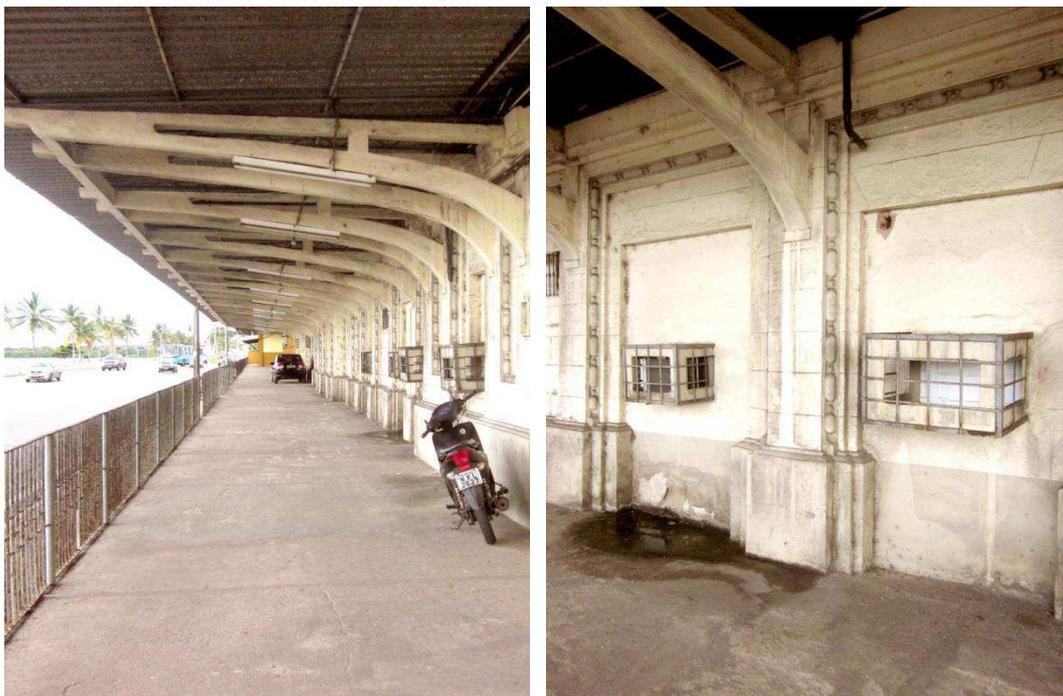
Fig. 92 e fig. 93 – Vista da estrutura da cobertura da antiga plataforma de passageiros e vãos fechados com alvenaria com suportes para ar condicionados.

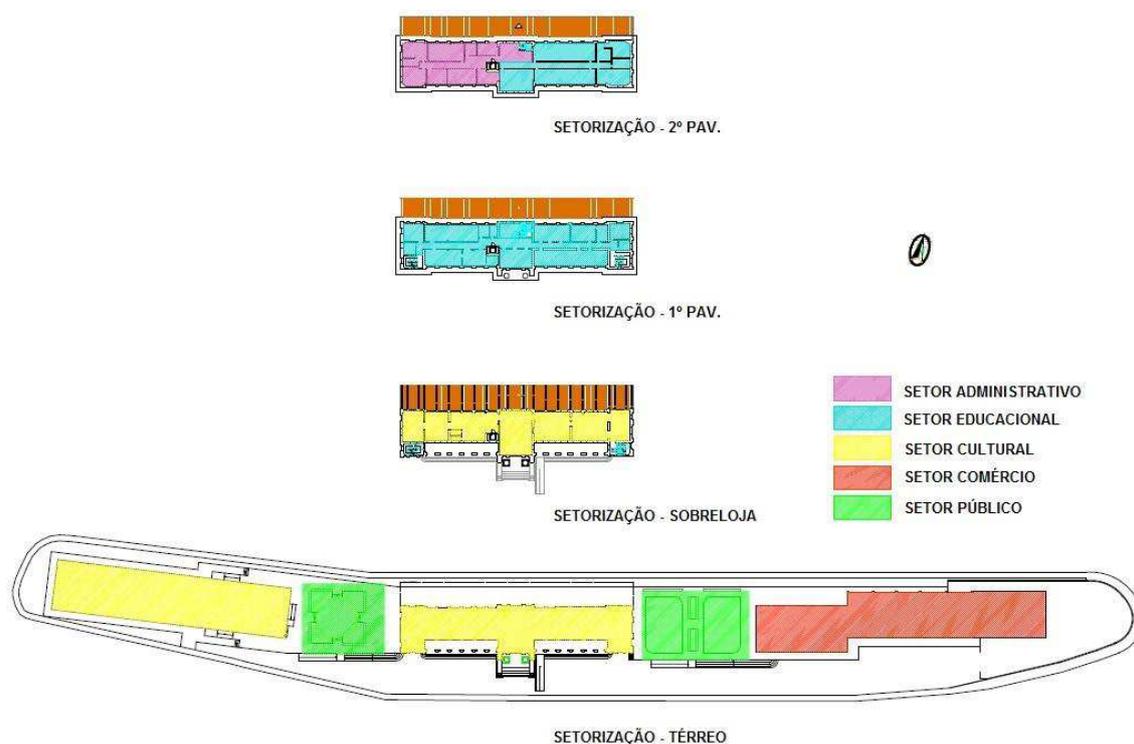
Fig. 94 – Setorização dos Ambientes da Estação Cultura.
