**MONUMENTOS HISTÓRICOS DO MARANHÃO:
revisão, atualização e análise crítica – 1979 a 2015**

São Luís
2015

Monografia apresentada ao Curso de
Arquitetura e Urbanismo da
Universidade Estadual do Maranhão –
UEMA para o grau de Bacharel em
Arquitetura e Urbanismo

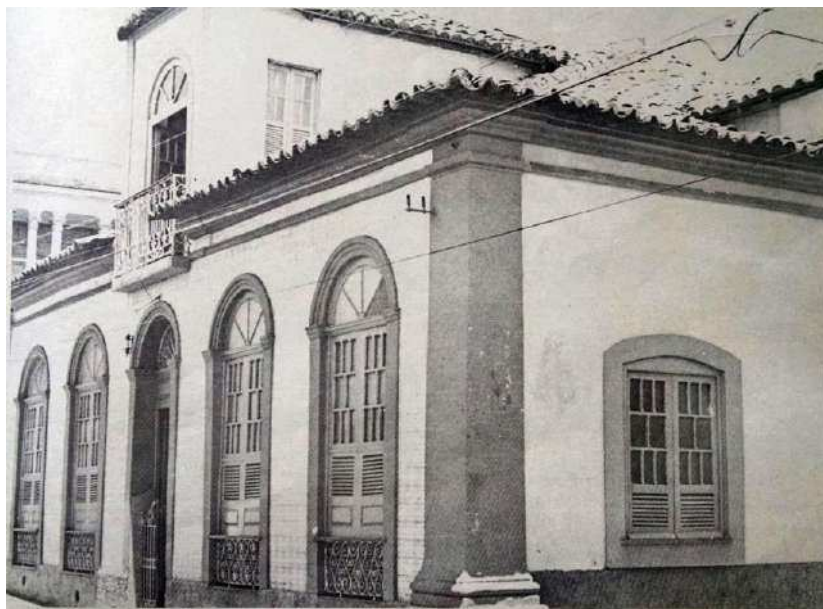
Figura 1: Casa onde Aluísio Azevedo escreveu "O Mulato" - 1979

Em 1979, o imóvel era ocupado pelo Gen. Alexandre de Sá Collares Moreira e durante alguns anos pertenceu ao Sindicato dos Urbanitários que o vendeu em 2006.

obras foram interrompidas após a verificação de irregularidades, dentre as quais destaca-se a situação atual do mirante, que encontra-se em balanço e com risco de desmoronamento. O instituto aguarda no momento a apresentação de um projeto estrutural para permitir o prosseguimento das obras.

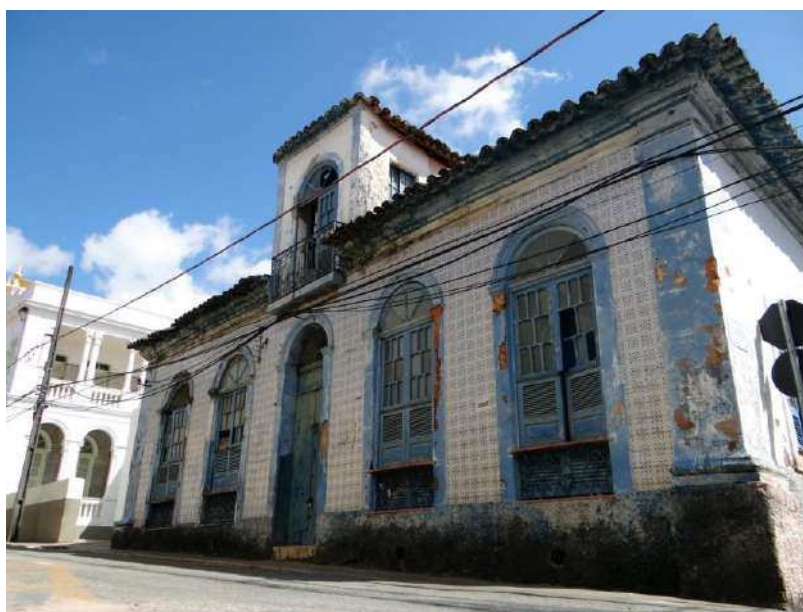
Figura 2: Casa onde Aluísio Azevedo escreveu "O Mulato" - 2015
Fonte: Acervo pessoal

2014. A casa teve seu interior completamente demolido, restando apenas as fachadas.

2015. Embargadas as obras de recuperação do imóvel por estarem em inconformidade com o projeto arquitetônico aprovado pelos órgãos responsáveis. As mesmas só prosseguirão após a apresentação de projeto estrutural adequado e regularização da obra.

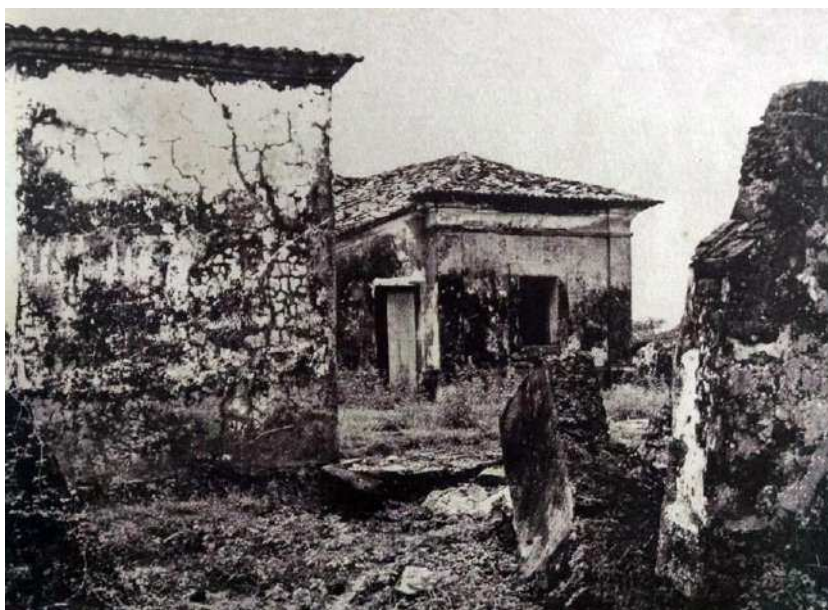
Figura 3: Forte de Santo Antônio - 1979
Fonte: Livro Monumentos Históricos do Maranhão (1979)

No centro do terreno, a fortaleza propriamente dita e o paiol de pólvora, apresentam características coloniais com presença de telhado terminado em beira seveira simples, esquadrias em madeira com vergas retas e molduras argamassadas lisas. Pilastras arrematam todos os cantos da edificação principal.

Possui atualmente observatório em ferro e cinco canhões apontados em direção ao mar.

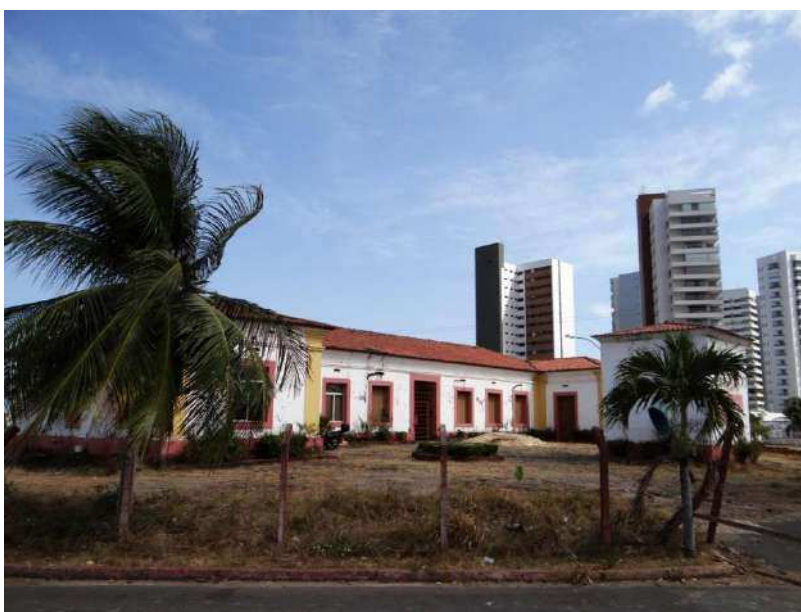
Figura 4: Forte de Santo Antônio - 2015
Fonte: Arquivo pessoal

O forte encontra-se em bom estado de conservação; sua pintura apresenta vários trechos com reboco aparente e início de formação de vesículas. Na cimalha, existem algumas manchas de umidade pontuais, possivelmente derivadas de infiltrações do telhado. Um fator a se chamar atenção é a presença da vegetação, que atualmente encobre parte da muralha e da área onde estão localizados os canhões.

O imóvel foi incluso nas obras de urbanização da Ponta D'areia e atualmente encontra-se em reforma e deverá voltar a ter uso turístico.

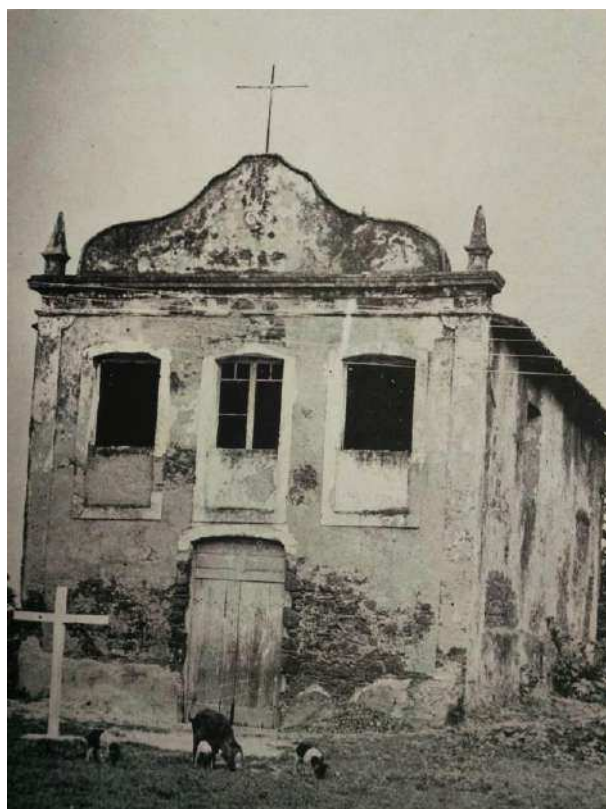
Figura 6: Igreja de São João - 1979
Fonte: Monumentos Históricos do Maranhão (1979)

1979. Apresentava serralharia mal conservada, vazamento no telhado e falta de proteção de combate ao fogo.

2015. A igreja foi completamente restaurada por meio de uma compensação ambiental na área da Vila Maranhão, que destinou recursos de dano ambiental causado ao patrimônio arqueológico para a restauração deste bem cultural de grande importância para a comunidade impactada. A obra foi realizada em parceria com a Secretaria de Estado da Cultura.

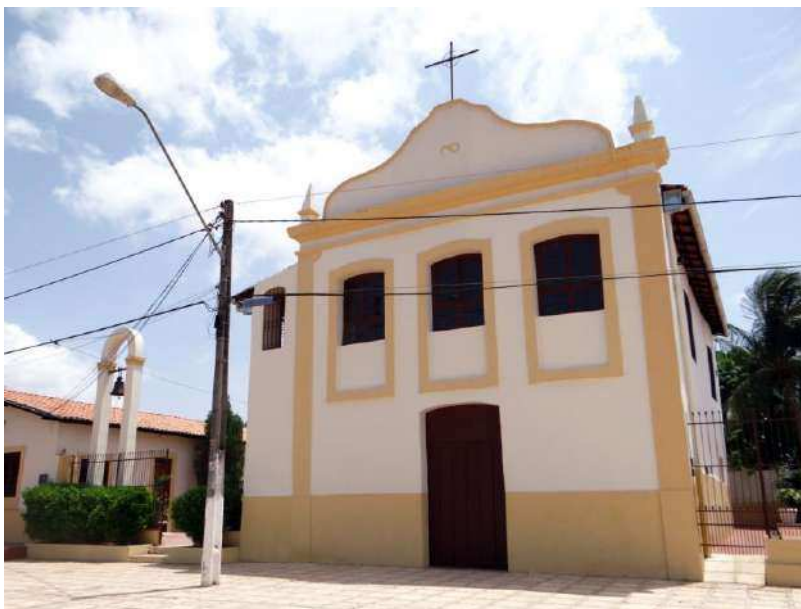
Figura 7: Igreja de São João - 2015

Recentemente reformada e sempre sob cuidados da população a igreja encontra-se em bom estado de conservação e não apresenta danos em sua fachada.

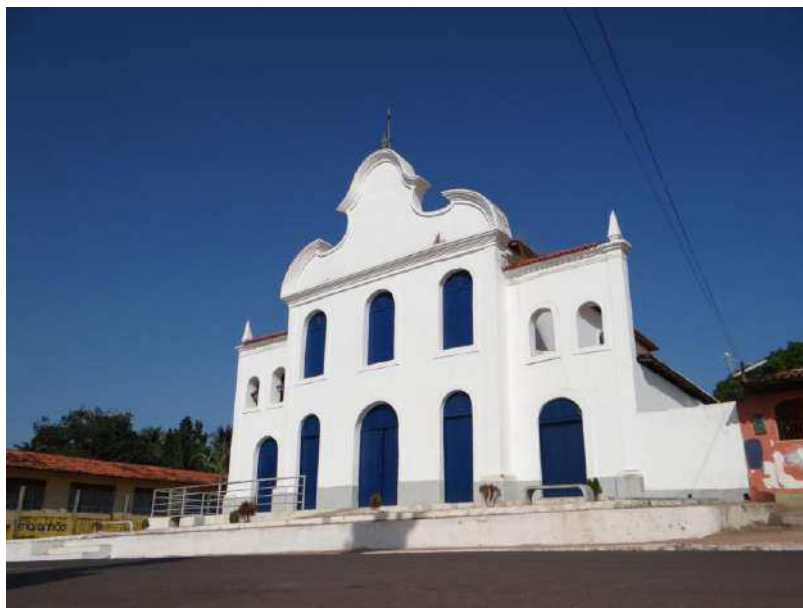
Figura 9: Igreja de São Joaquim – 2015
Fonte: Acervo pessoal.

Recentemente restaurada, encontra-se em bom estado de conservação. Apresenta como danos apenas pontos com vegetação de pequeno porte em locais indevidos no frontão e beiral.

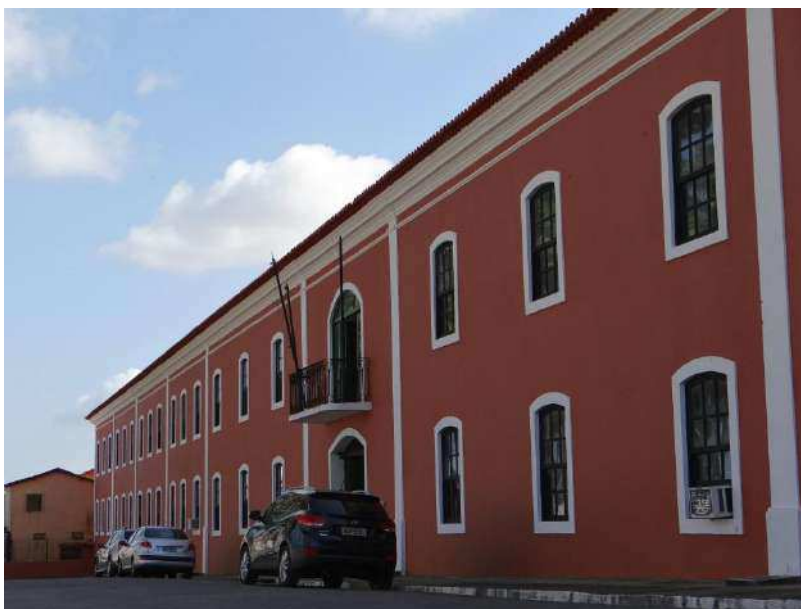
Figura 11: Quartel da Polícia Militar - 2015
Fonte: Arquivo Pessoal

O imóvel apresenta bom estado de conservação, e não apresenta danos em sua fachada. Em janeiro deste ano foi divulgado laudo do corpo de bombeiros que indicava risco de incêndio e desabamento de trechos do prédio, porém, as medidas corretivas já foram adotadas.

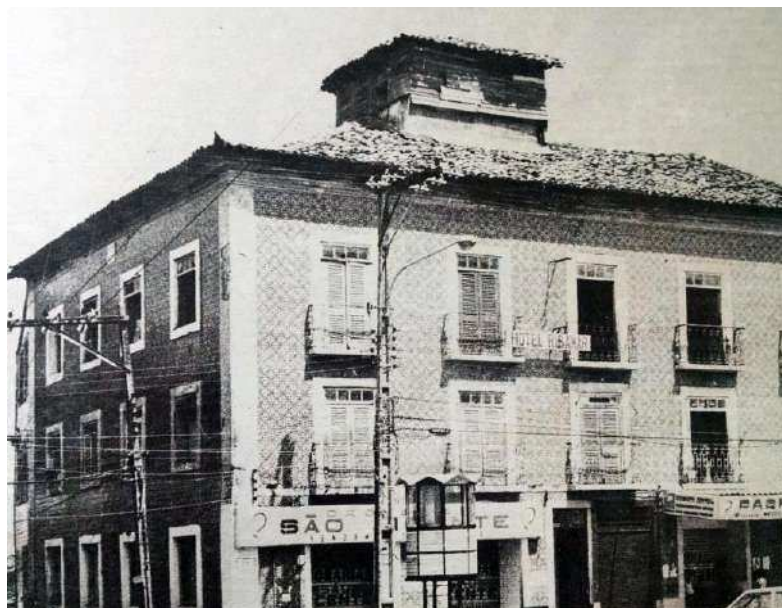
Figura 12: Solar dos Belfort - 1979
Fonte: Livro Monumentos Históricos do Maranhão (1979)

Compõe-se em três pavimentos mais porão alto e mirante, sua fachada principal, simétrica, retangular, com terminação em beiral com dupla bica, *é toda revestida com azulejos portugueses de duas tonalidades de verde. Vãos de vergas retas, proteção em venezianas, sendo que as porta-janelas superiores apresentam balcões sacados com pisos de cantaria e guarda-corpos de ferro.* No pavimento térreo, apenas a porta central possui verga reta, sendo as demais em arco abatido.

A fachada lateral direita, não possui balcões. Seus vãos, assim como a fachada principal, são feitos com vergas retas. *Próxima à cimalha, placa de cantaria com a data “1756”. Cunhais apilastrados. O mirante, cujo telhado não tem cumeeira, é coberto de telha canal, possui cachorros aparentes e paredes de madeira tipo venezianas com quatro aberturas.*

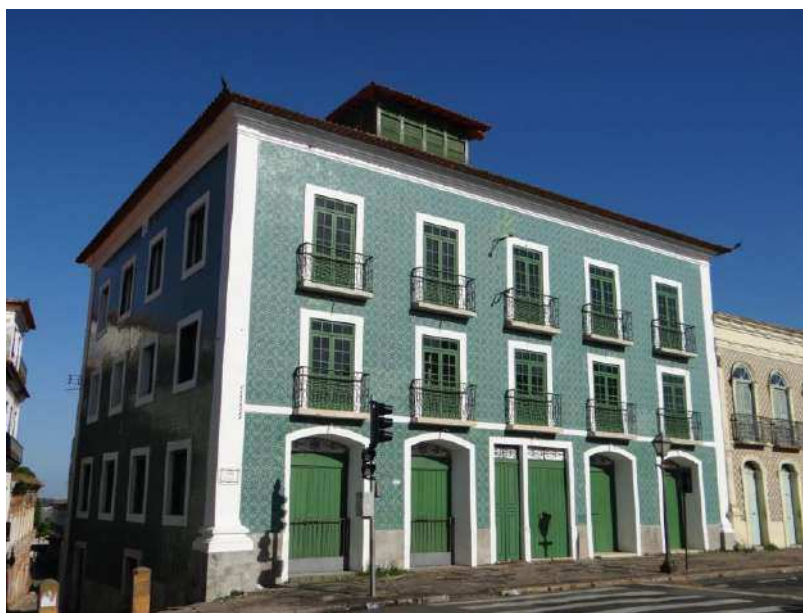
Figura 13: Solar dos Belfort - 2015

Recentemente restaurado, o imóvel encontra-se em bom estado de conservação, não apresentando danos em sua estrutura e elementos.

2015. Toda a fachada do imóvel foi recuperada, contemplando o restauro de seus azulejos, com recursos do Programa de Aceleração do Crescimento (PAC).

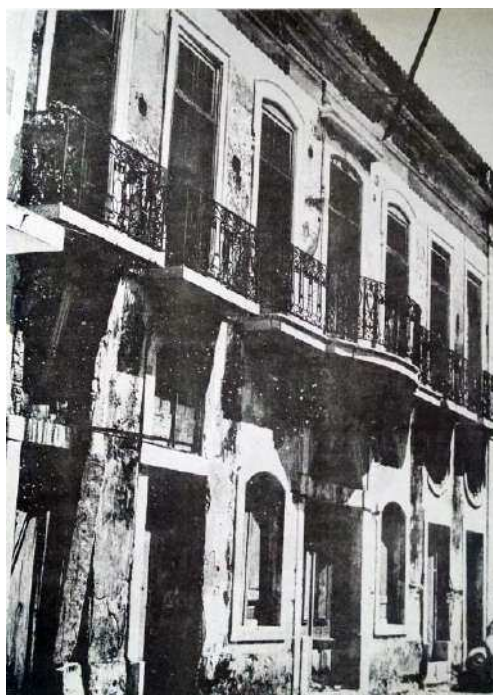
Figura 14: Solar dos Vasconcelos – 1979
Fonte: Livro Monumentos Históricos do Maranhão (1979)

A fachada consta de dois pavimentos simétricos com duas portadas emolduradas em cantaria lavrada servindo de eixo imaginário. A porta principal no primeiro pavimento possui bandeira de ferro ricamente trabalhada em arco de meio ponto. No eixo direito, a porta central é ladeada por uma janela com verga em arco abatido e duas portas com verga reta encimadas por óculos. O eixo esquerdo, assim como o oposto, possui uma janela e duas portas, porém, sobre as portas não existem óculos, mas vãos de verga em arco abatido com fechamento em vidro. Com exceção dos óculos e vãos sobre as portas, todas as aberturas possuem moldura em pedra de lioz.

No segundo pavimento, destaca-se o corpo central com portada, balcões sacados com guarda-corpo de ferro. O balcão central corrido projeta-se ao longo de três portas com verga em arco abatido, sobressaindo-se das demais; encontra-se apoiado sobre elegantes mísulas no

O prédio, de elevado valor arquitetônico, apresenta bom estado de conservação, com danos principalmente no que concerne o seu revestimento. Sua pintura possui manchas de umidade derivadas de intempéries principalmente abaixo do balcão principal e reboco aparente na parte do pavimento térreo do imóvel. Na área da cimalha, frisos e base do prédio pode-se notar a presença de eflorescências e umidade ascendente.

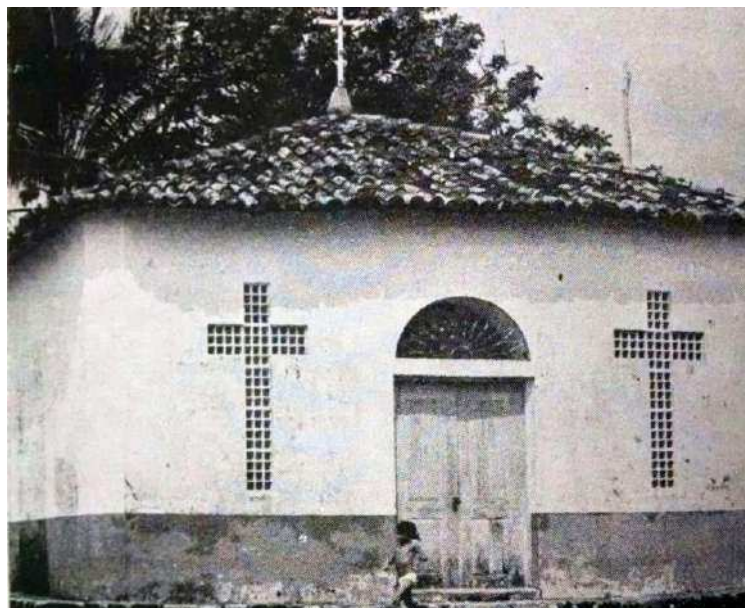
Figura 16: Capela das Mercês - 1979
Fonte: Livro Monumentos Históricos do Maranhão (1979)

Pousada em uma base com vestígios de cantaria, de planta quadrangular, cobertura em quatro águas, paredes grossas em adobe, com variações internas. Notam-se recentes alterações na fachada, se comparada com fotografia de 1979, pela inserção de vãos retangulares nas laterais das portas e acabamento acompanhando o arco das portas acima das mesmas, ambos com fechamento de ripas fixas de madeira.

Há chanfros nos quatro cantos externos da capela.

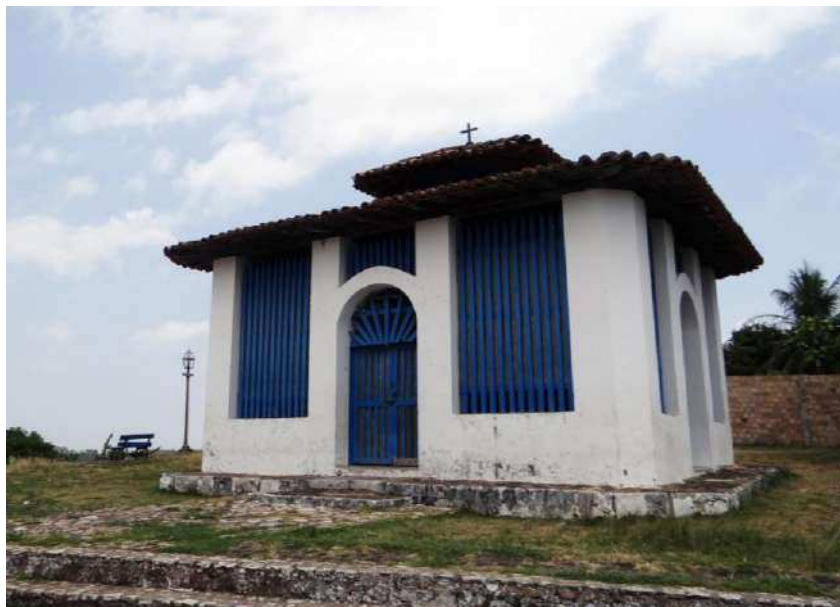
Figura 17: Capela das Mercês - 1979
Fonte: Livro Monumentos Históricos do Maranhão (1979)

A capela encontra-se em bom estado de conservação. Apresenta danos principalmente em sua pintura, que possui manchas de umidade e fungos. Observam-se alguns pontos de infiltração na cobertura, a qual apresenta entelamento envelhecido. As esquadrias (fixas e móveis) estão em bom estado, porém necessitam de reparos na pintura.

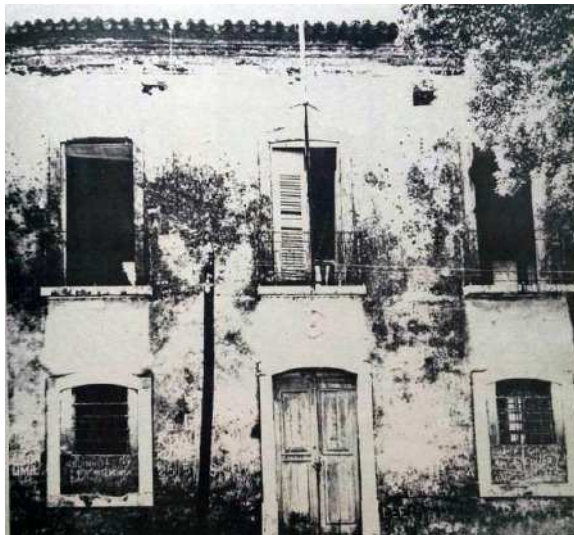
Figura 18: Casa de Câmara e Cadeia – 1979
Fonte: Livro Monumentos Históricos do Maranhão (1979)

A Casa de Câmara e Cadeia apresenta bom estado de conservação, porém, passa por uma das realidades mais comuns em prédios históricos, a presença de danos causados pela adaptação a funções. No caso deste, a fachada principal encontra-se preservada, porém, na fachada lateral, é possível observar a mutilação de algumas janelas para a instalação de condensadores de ar condicionados.

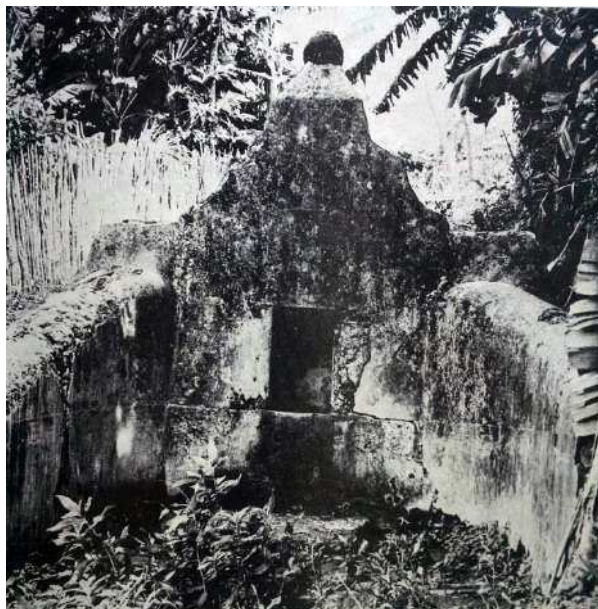
Figura 20: Fonte das Pedras - 1979
Fonte: Livro Monumentos Históricos do Maranhão - 1979

Na parte inferior possui abertura retangular e sob ela, apenas uma bica central jorra a água diretamente sobre o calçamento e é conduzida através de canaletas revestidas por pedras. Do outro lado, possui placa informativa com a inscrição: “FONTE DAS PEDRAS SÉCULO XVIII – ALCÂNTARA ERIGIDA MONUMENTO NACIONAL EM 1948, PELO INSTITUTO DO PATRIMÔNIO HISTÓRICO E ARTÍSTICO NACIONAL – IPHAN”.

A fonte apresenta-se em estado regular de conservação, com fissura na parte superior da lateral direita. A atual pintura foi mal executada, deixando trechos sem tinta e encobrindo as placas indicativas que, por conta disso, encontram-se praticamente ilegíveis.

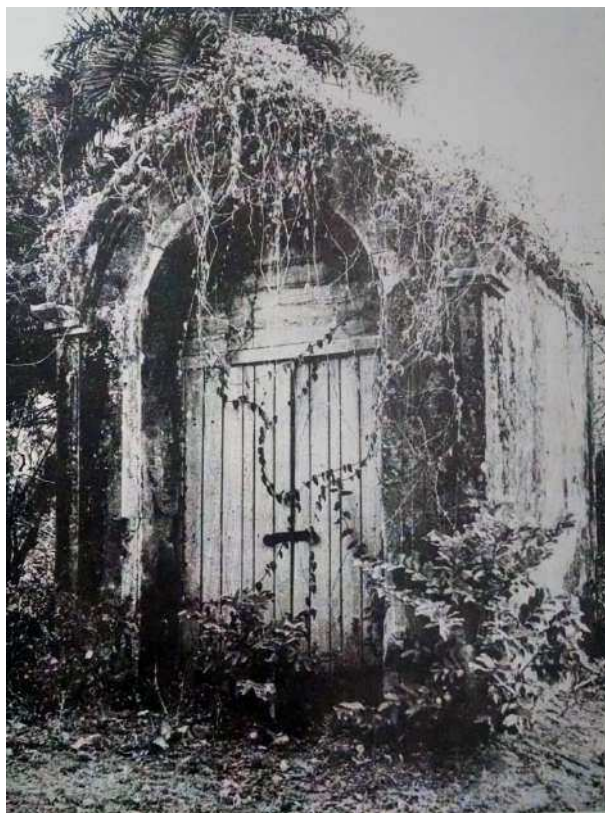
Figura 22: Passo da quaresma da Rua da Amargura - 1979
Fonte: Livro Monumentos Históricos do Maranhão (1979)

Pequena capela com fachada marcada por apenas uma esquadria com folhas e bandeira almofadadas e cornija em arco pleno encimado por três coruchéus geometrizados, um ao centro e um em cada uma das extremidades da fachada frontal. Possui telhado composto por duas vertentes e terminado em bica simples.

O passo da Rua da Amargura encontra-se em estado regular de conservação, visto que na altura do coruchéu da lateral direita, existem trincas e rachaduras ameaçando a queda do elemento.

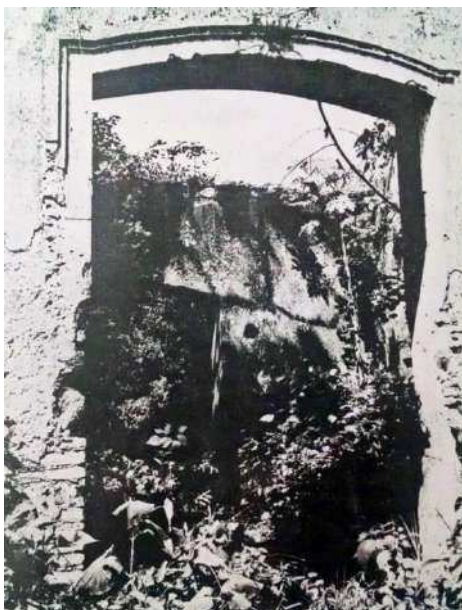
Figura 24: Forte do Itapecuru – 1979
Fontes: Livro Monumentos Históricos do Maranhão (1979)

As ruínas encontram-se em processo acelerado de degradação, quase que completamente encobertas pela vegetação que desagrega os maciços de alvenaria de pedras e cal e sem o devido tratamento, tende ao desaparecimento.
